Association de Défense Contre la Mer en Baie d'Authie  
ADCMBA

Baie d'AUTHIE nord

État de  
la digue submersible  
en Août 2014

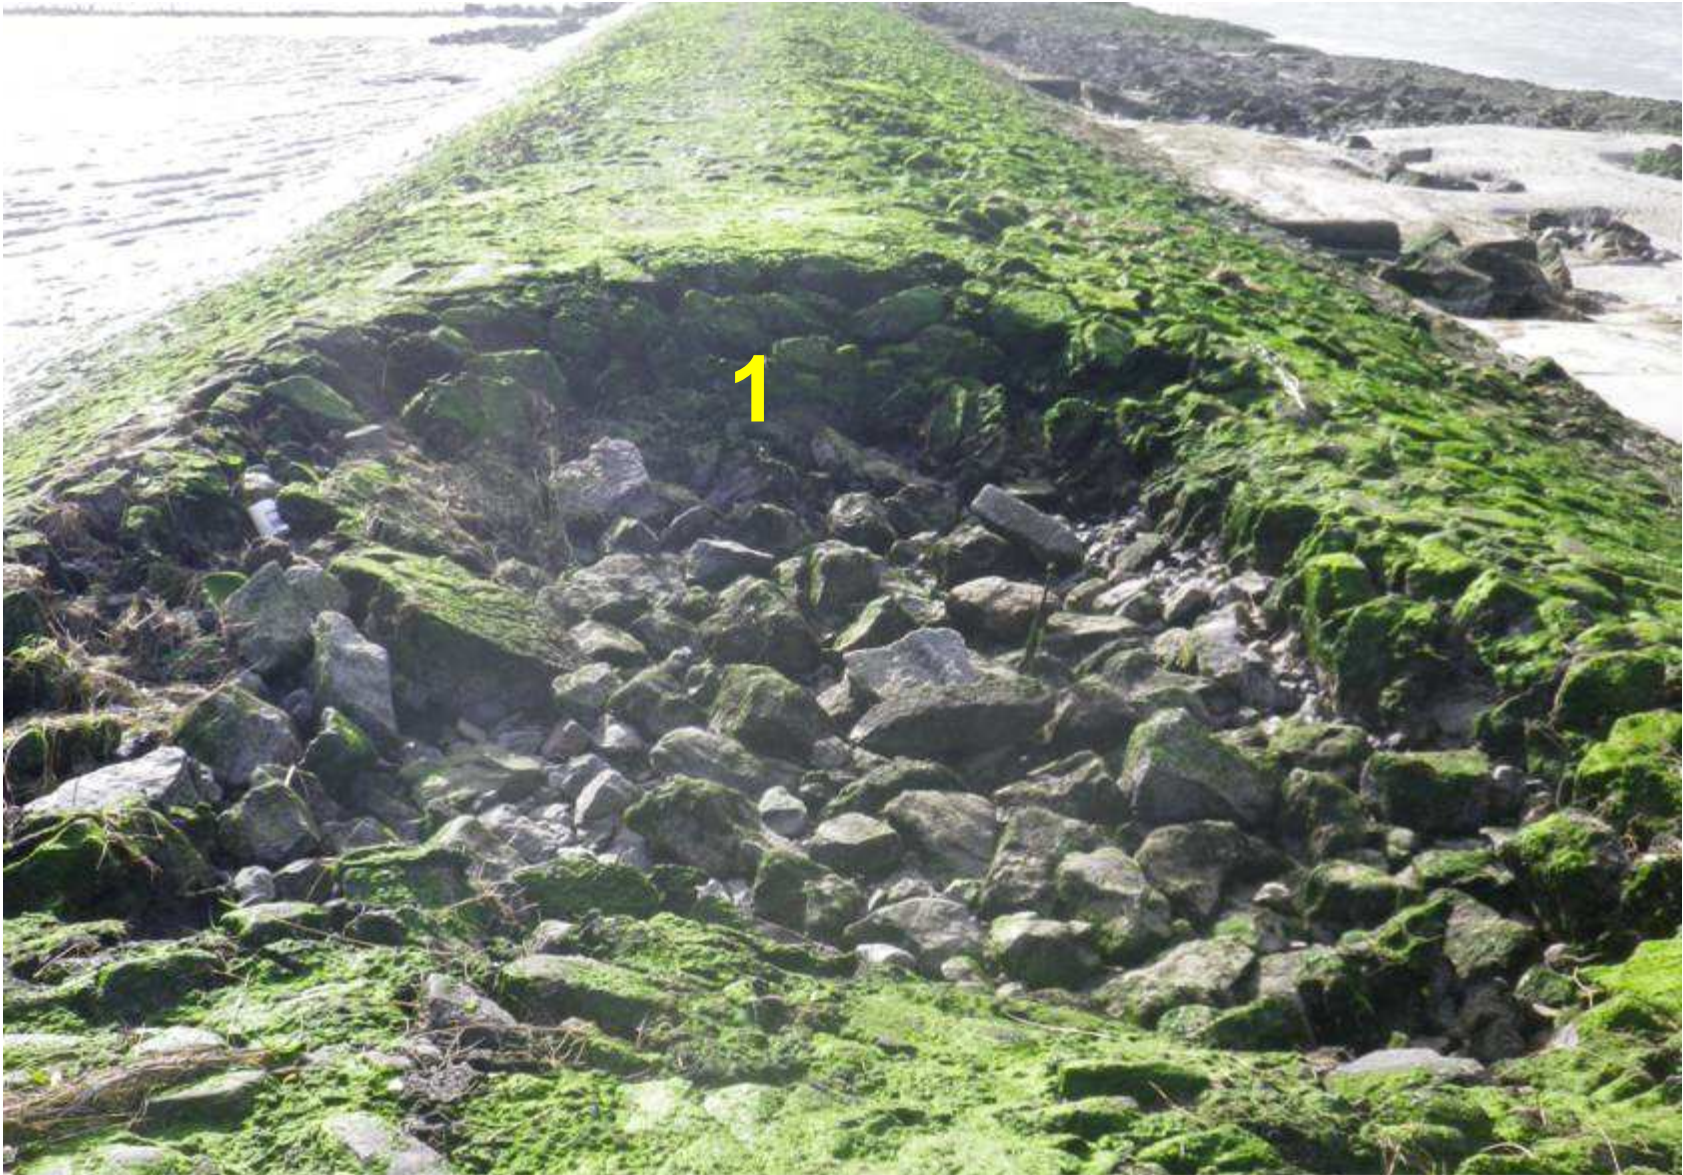
Début

Les buses sont réapparues sur la toute première partie de la digue

Pierres déplacées par la houle

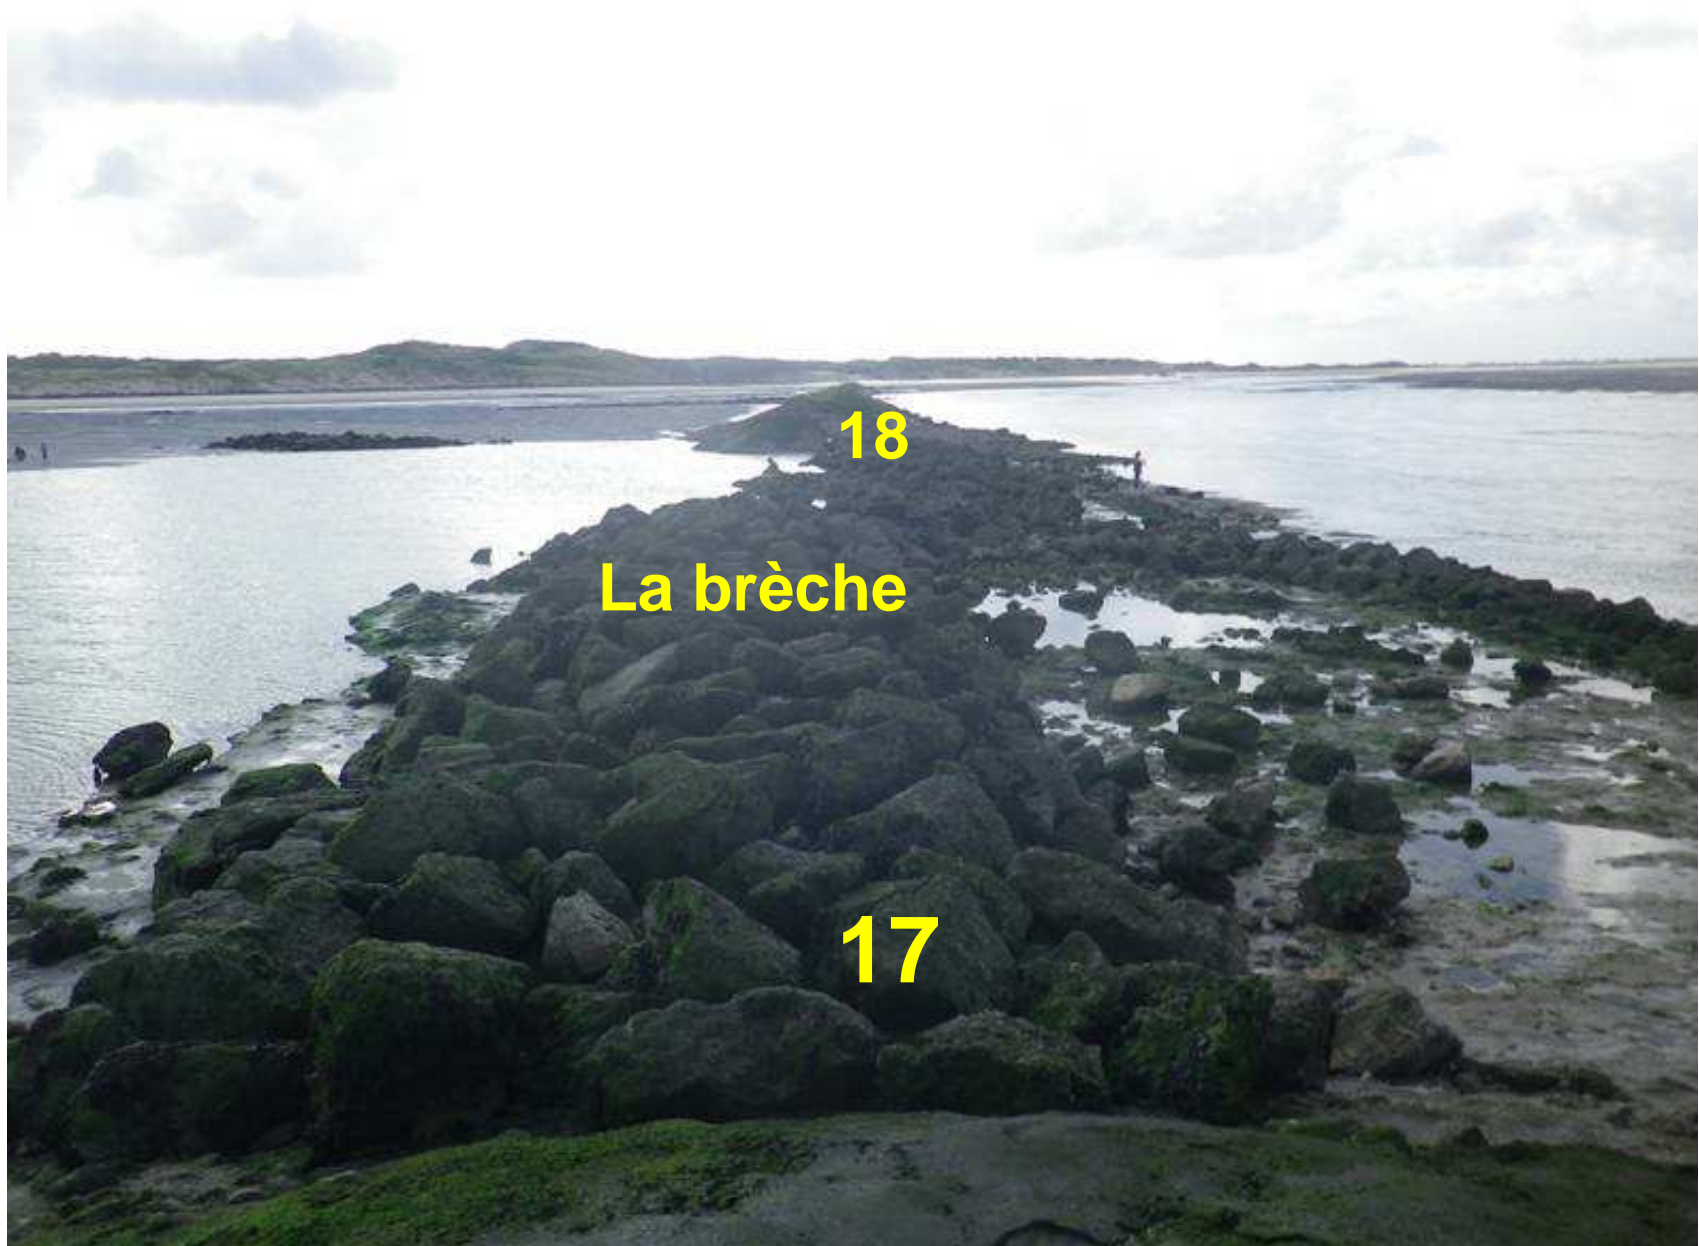
18

La brèche

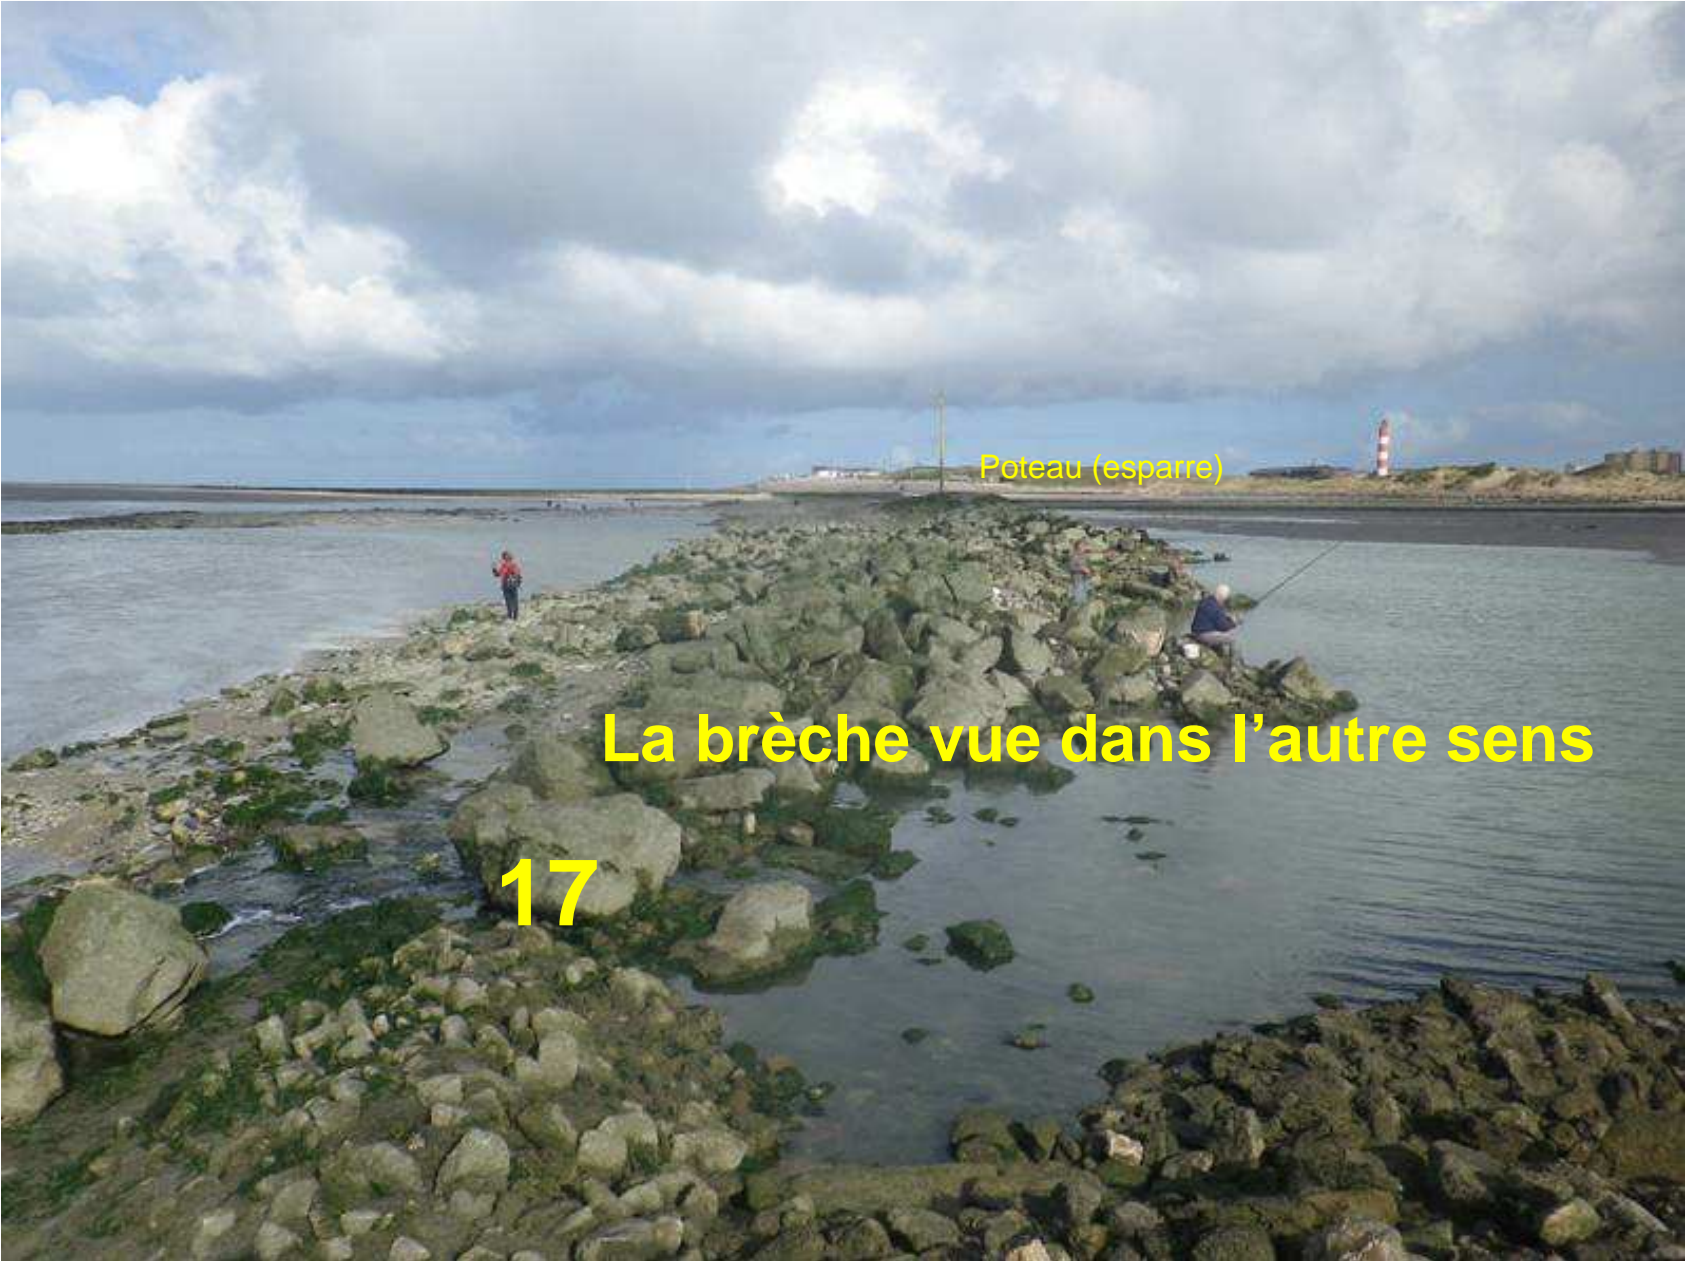
17

Poteau (esparre)

La brèche vue dans l'autre sens

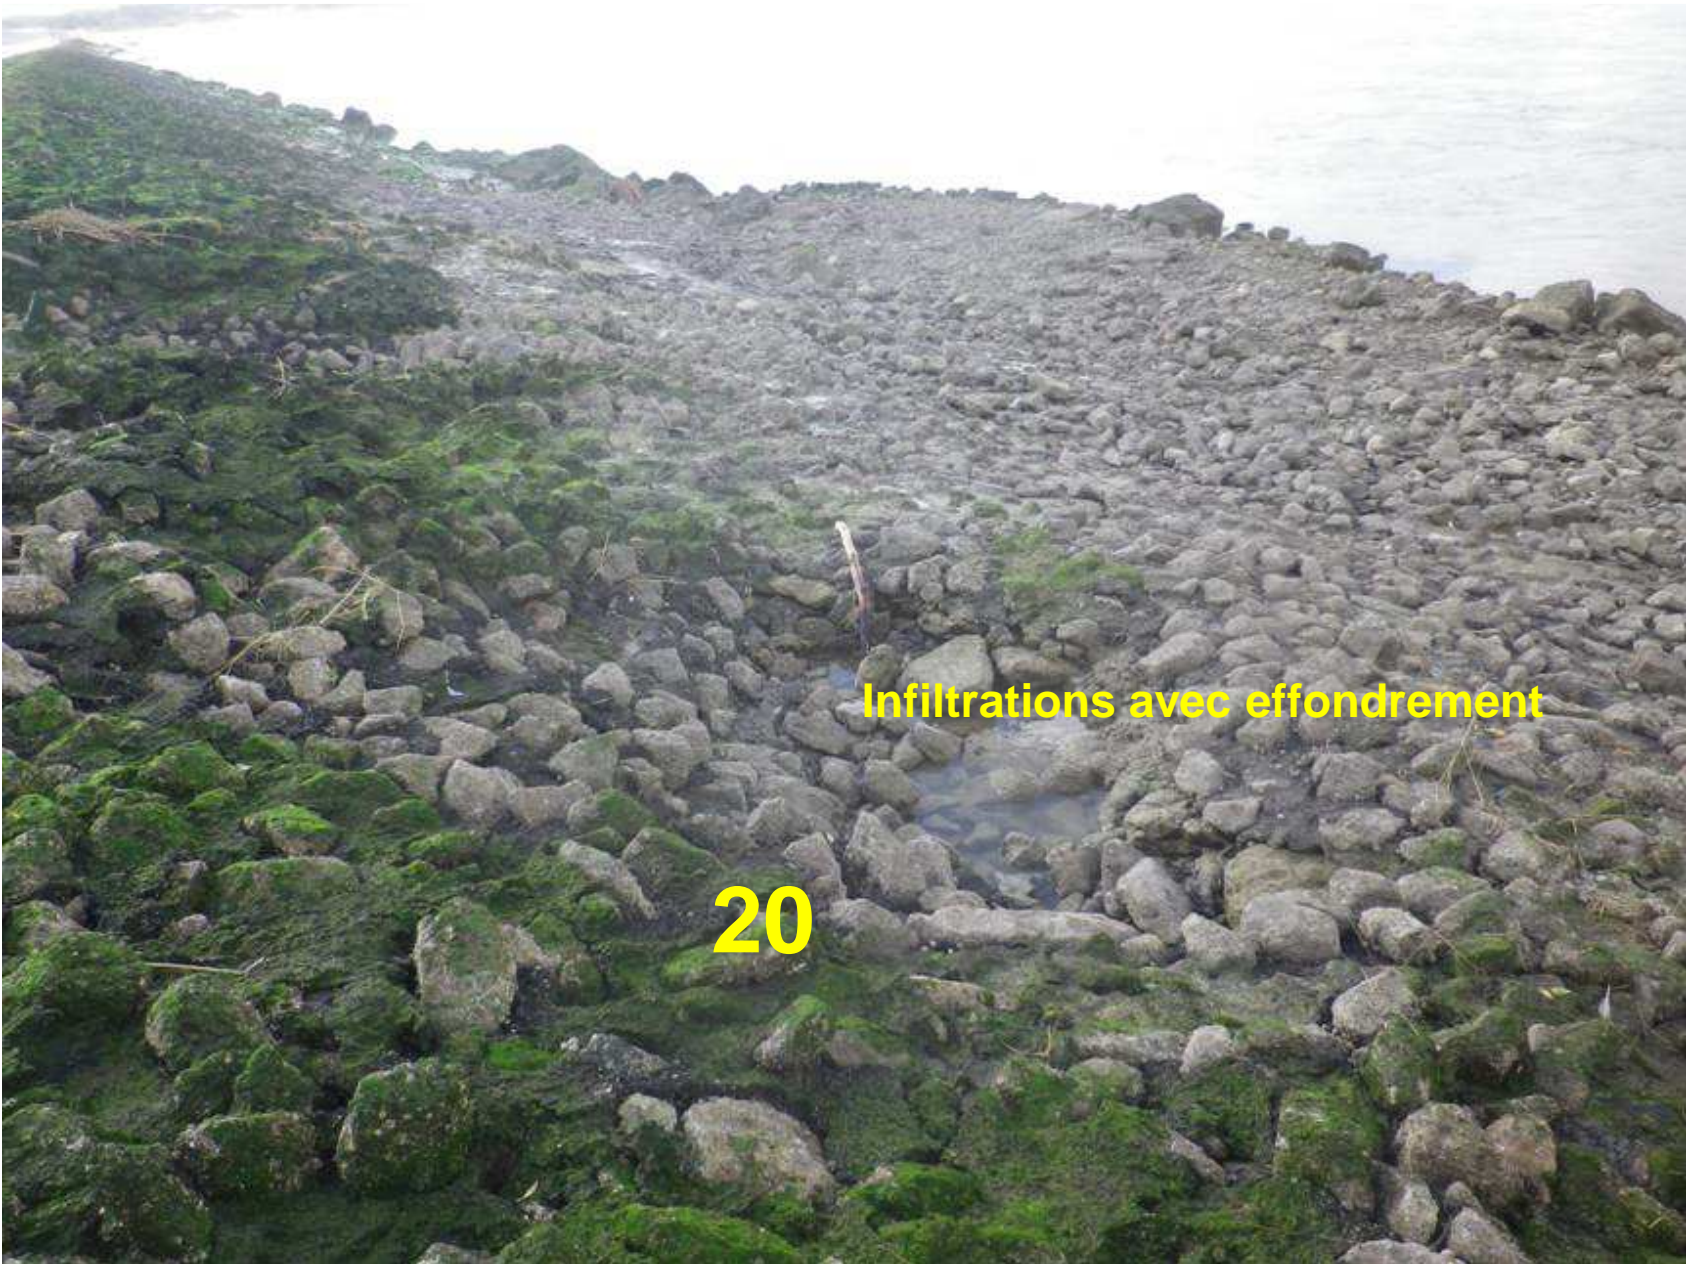
20

Infiltrations avec effondrement

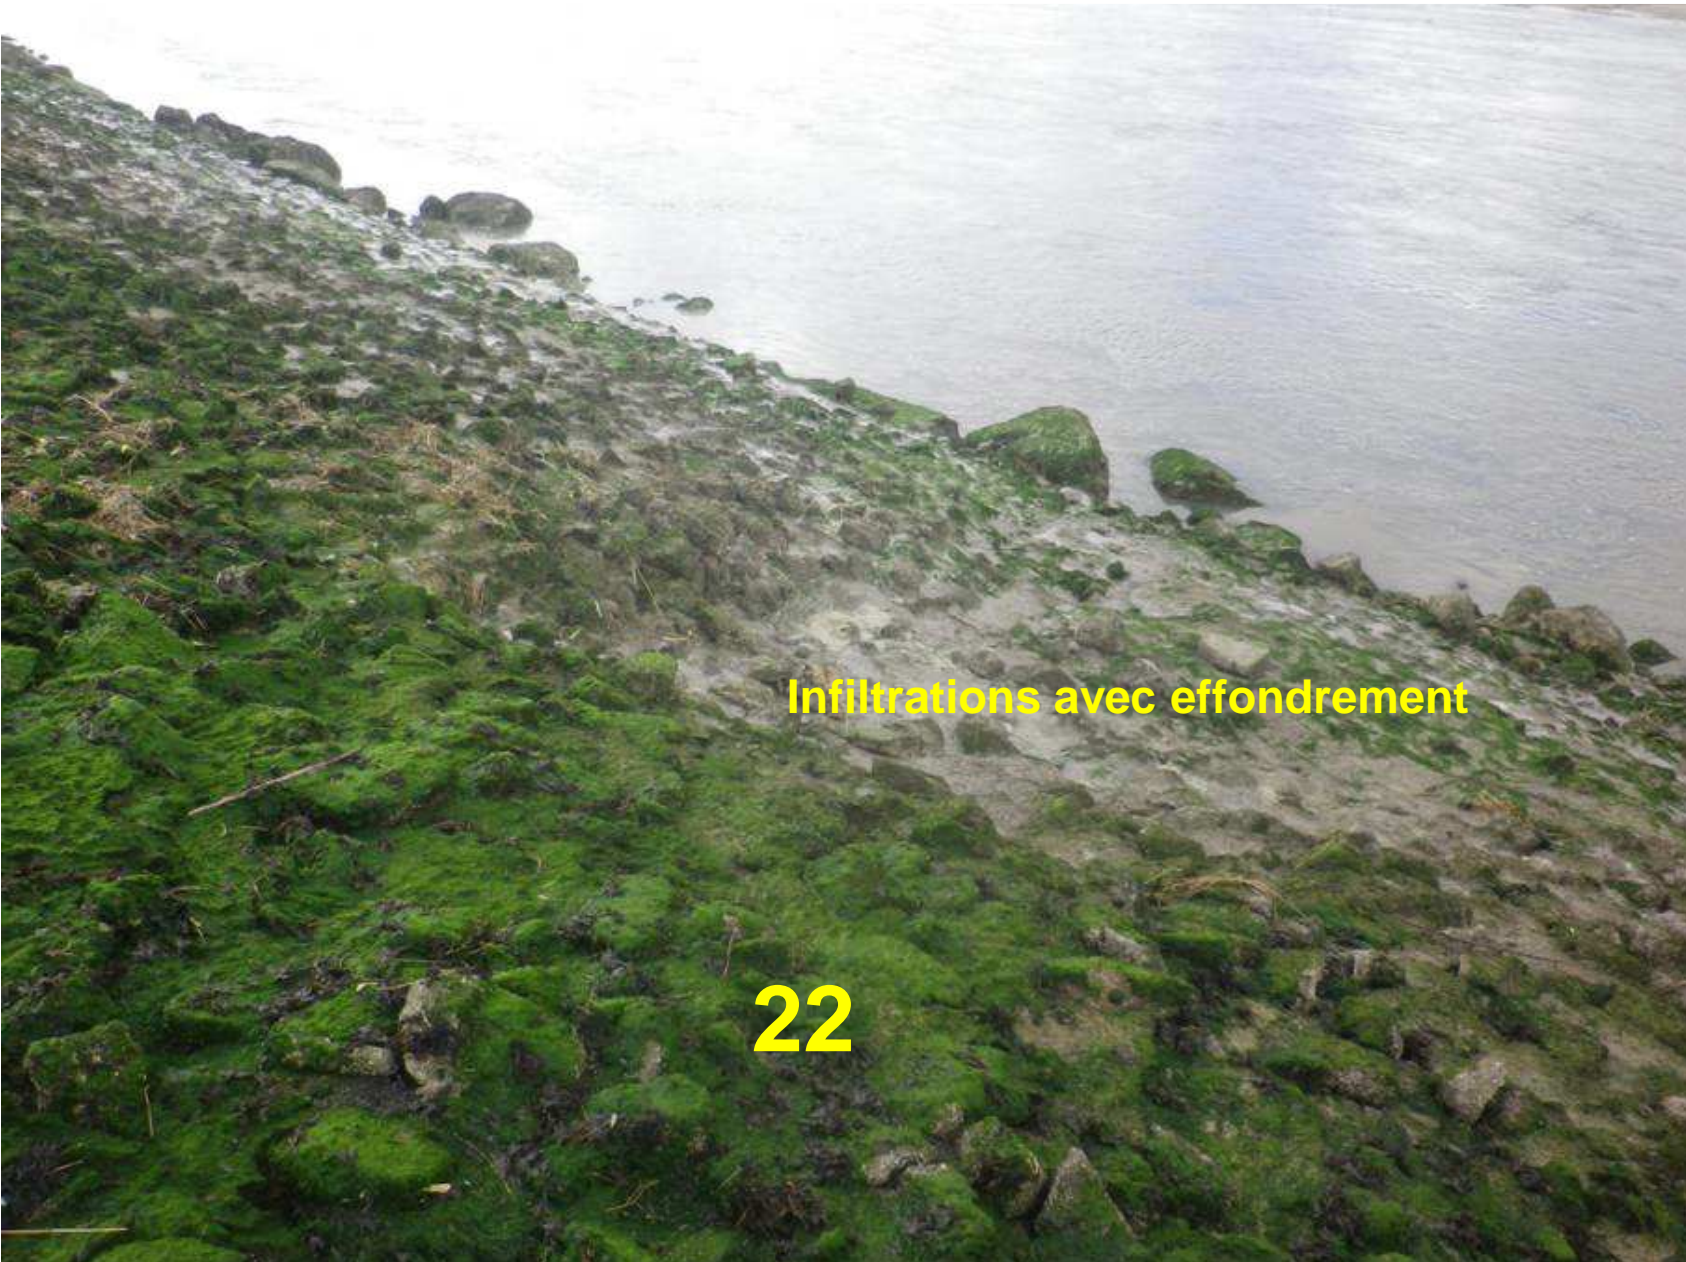
22

Infiltrations avec effondrement

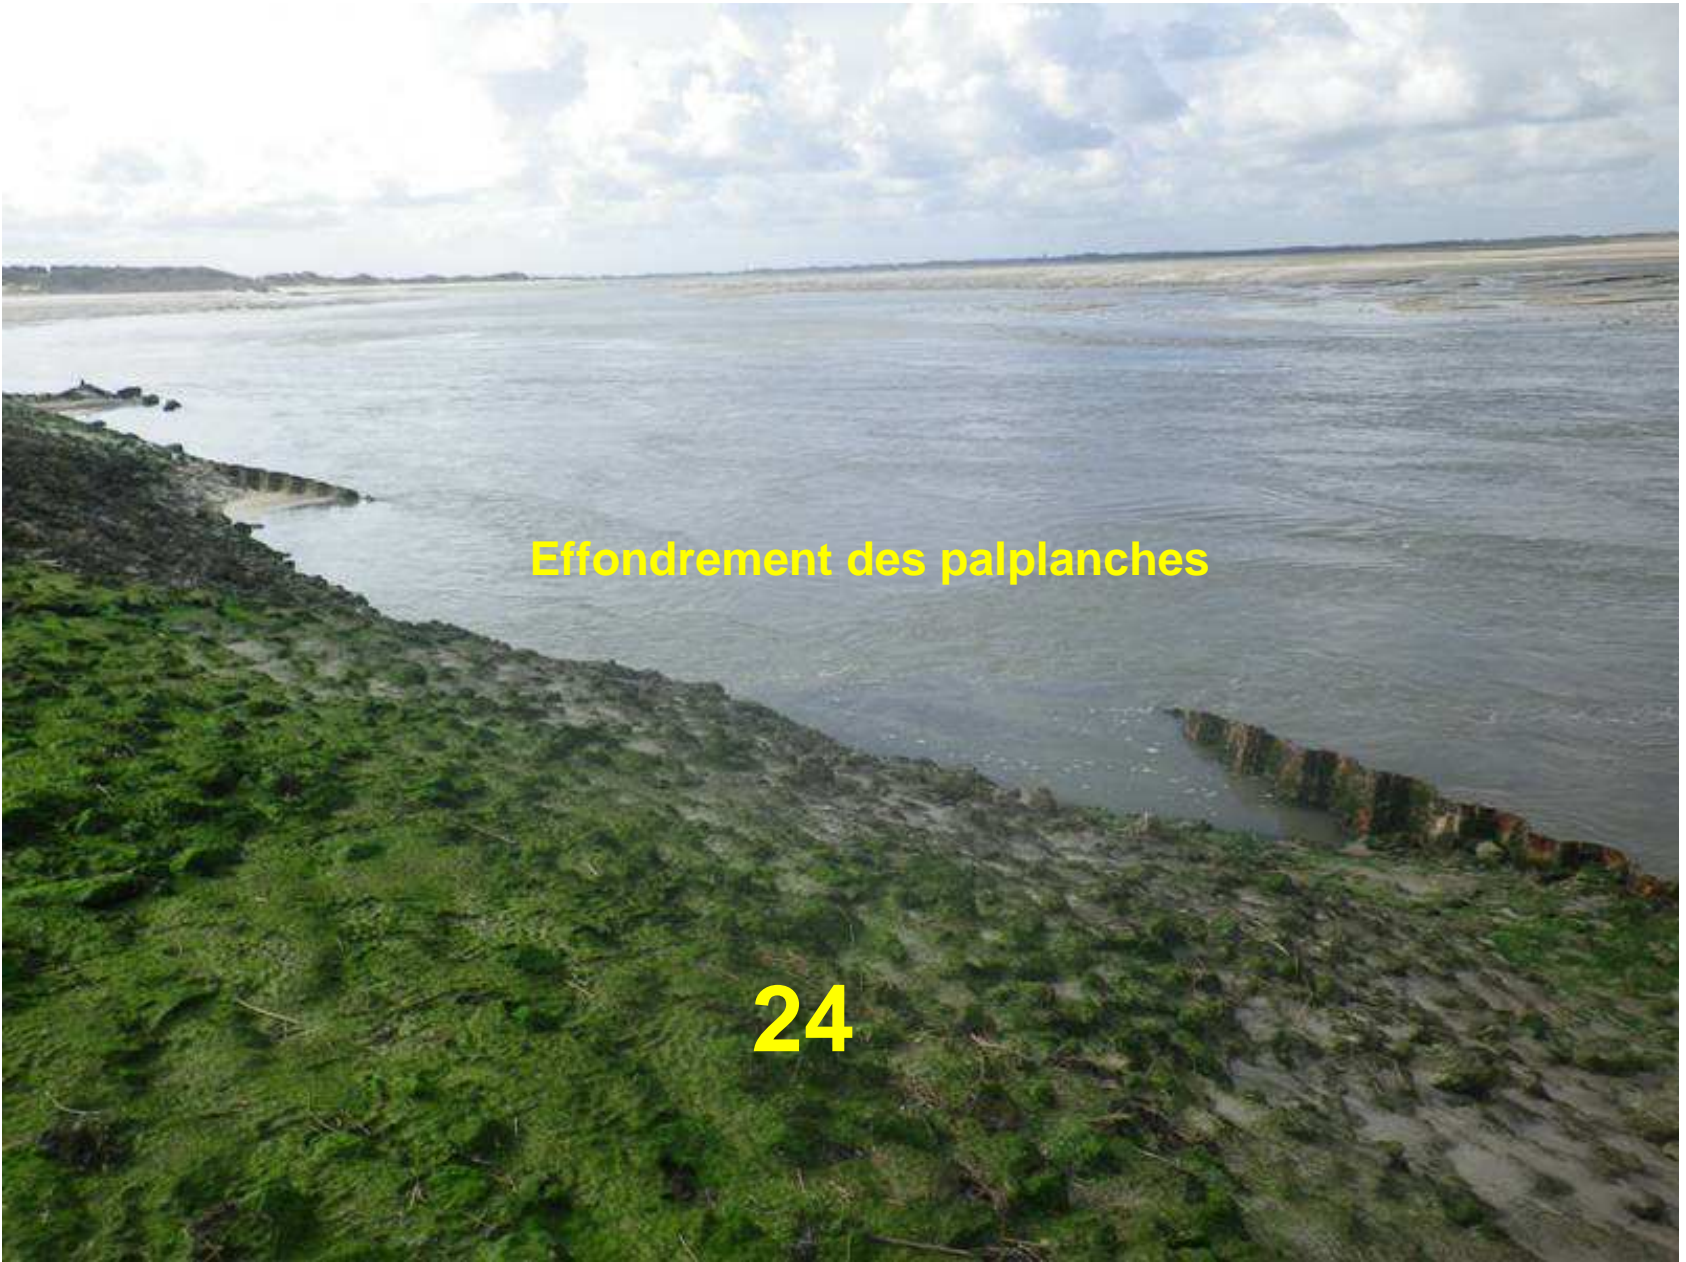
24

Effondrement des palplanches

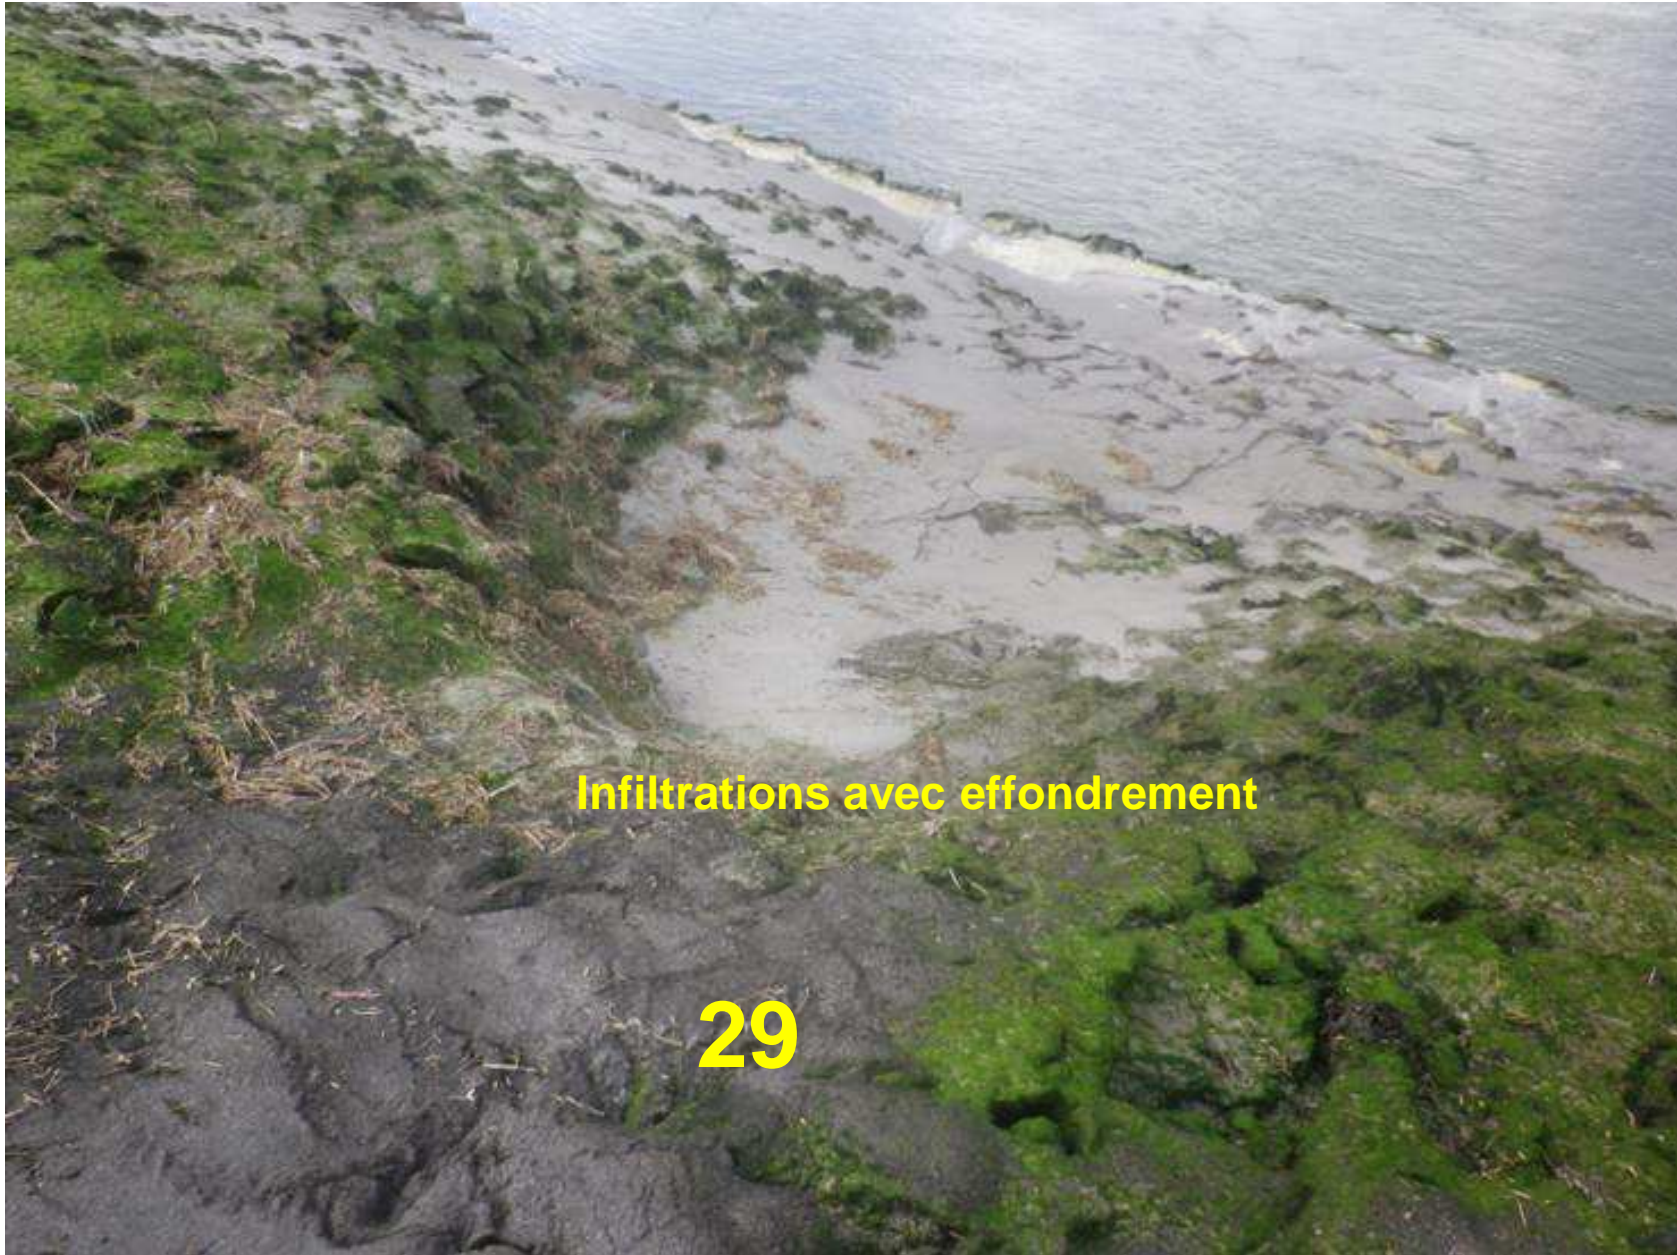
**29**

**Infiltrations avec effondrement**

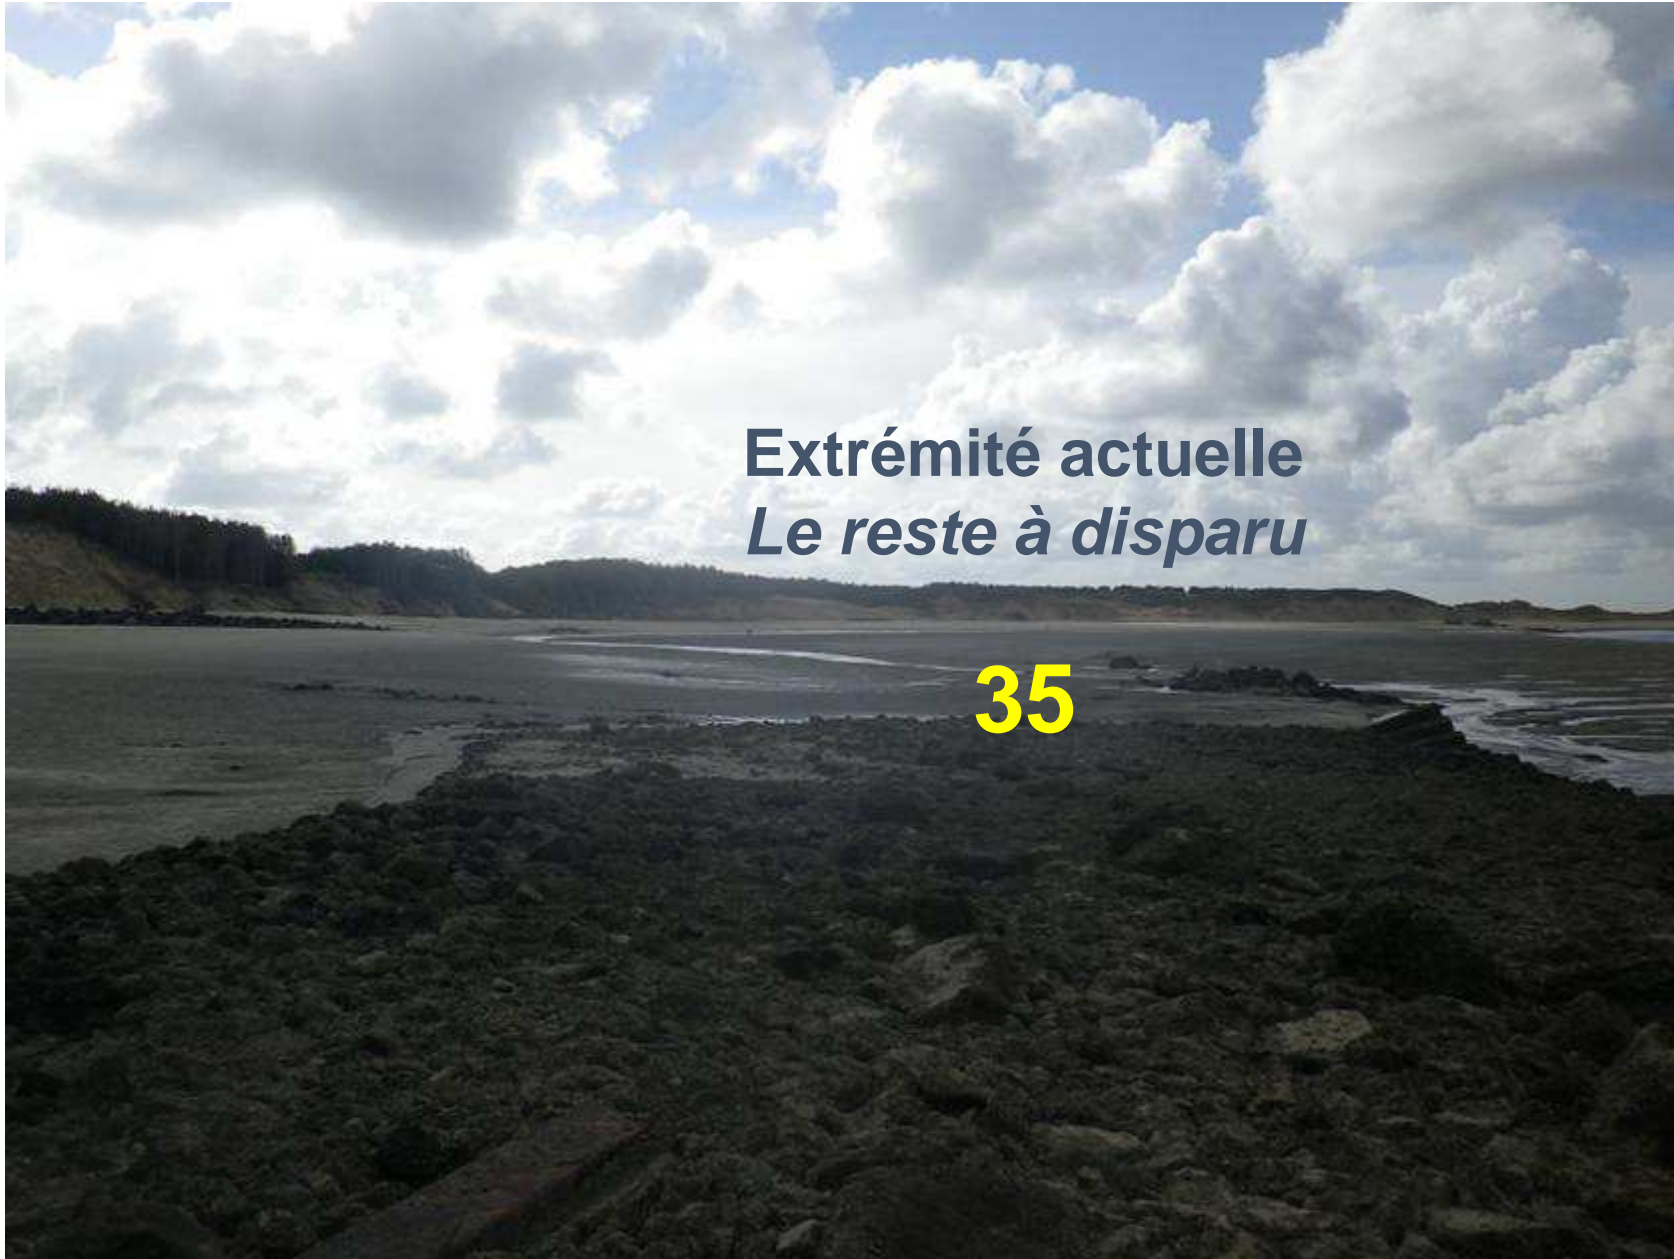
**35**

**Extrémité actuelle**  
*Le reste à disparu*
