**Alors que s'est-il passé depuis notre publication du 9 avril?**

**Alors que s'est t'il passé depuis le 9 avril 2017?**

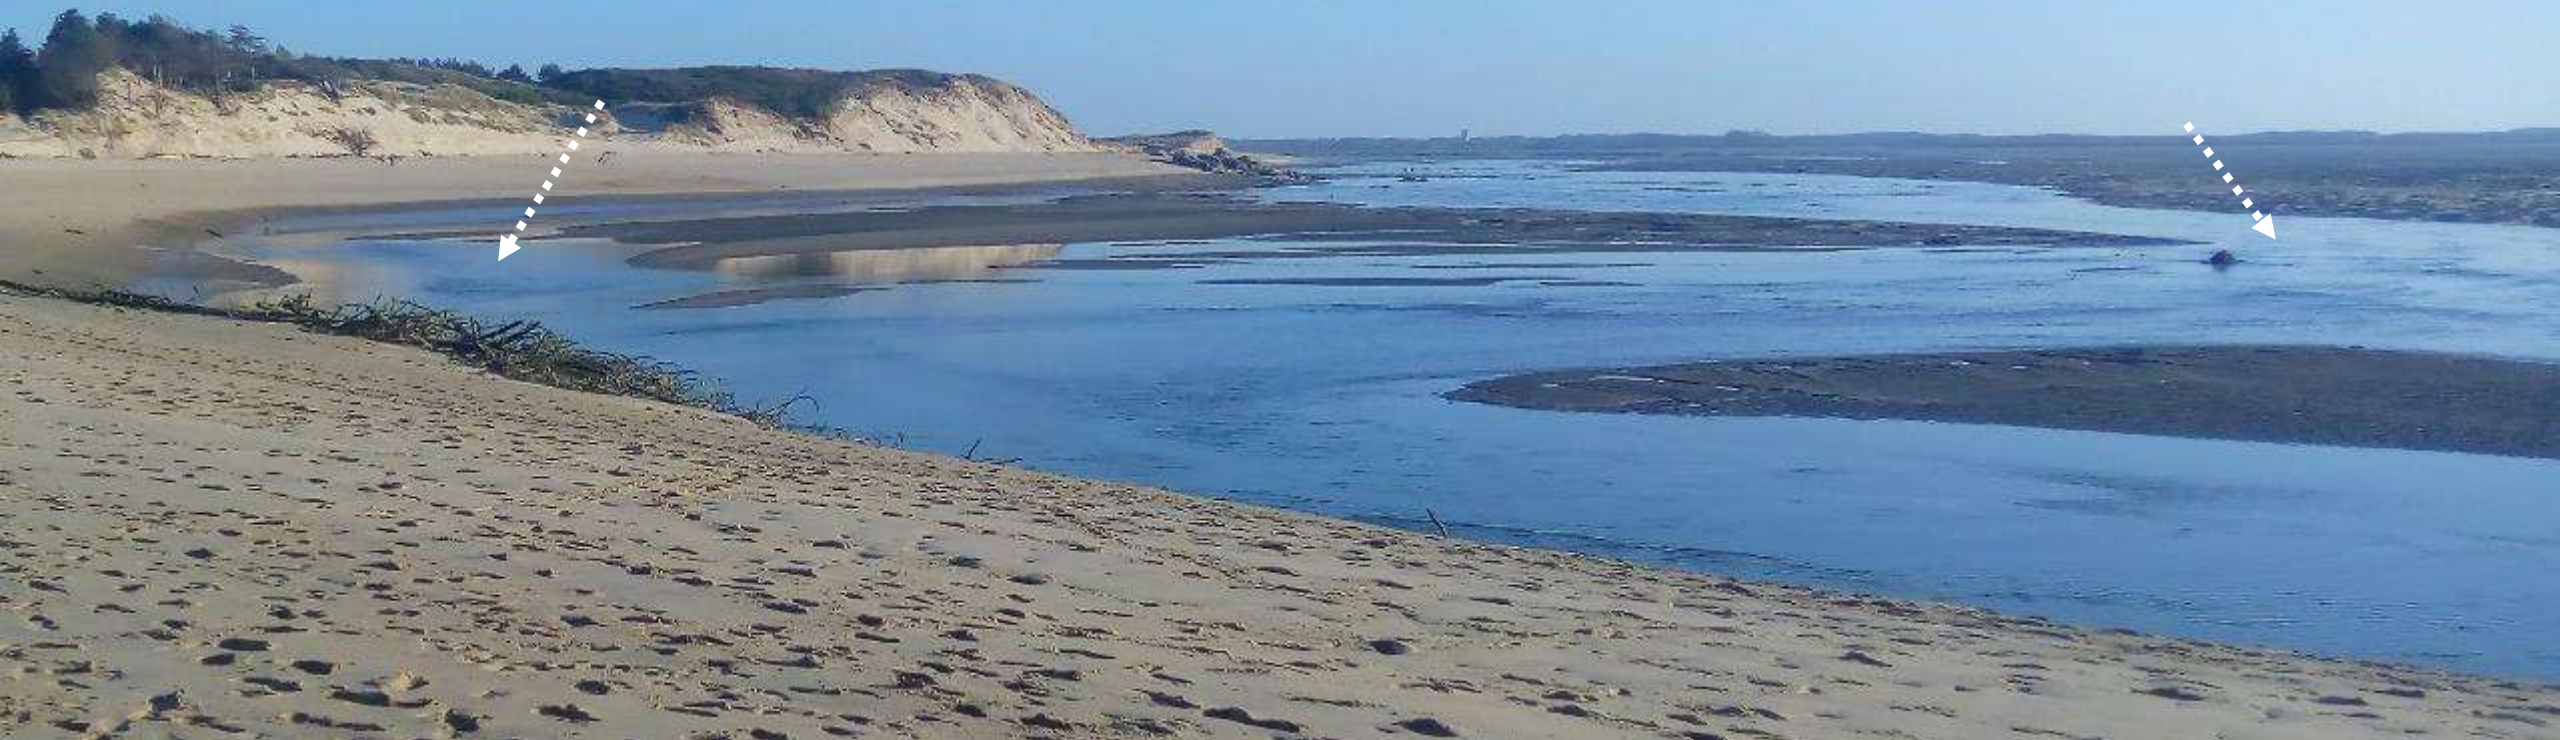
9 avril 2017

**À cette date nous avons constaté un début de séparation du courant en deux parties en aval du blockhaus**

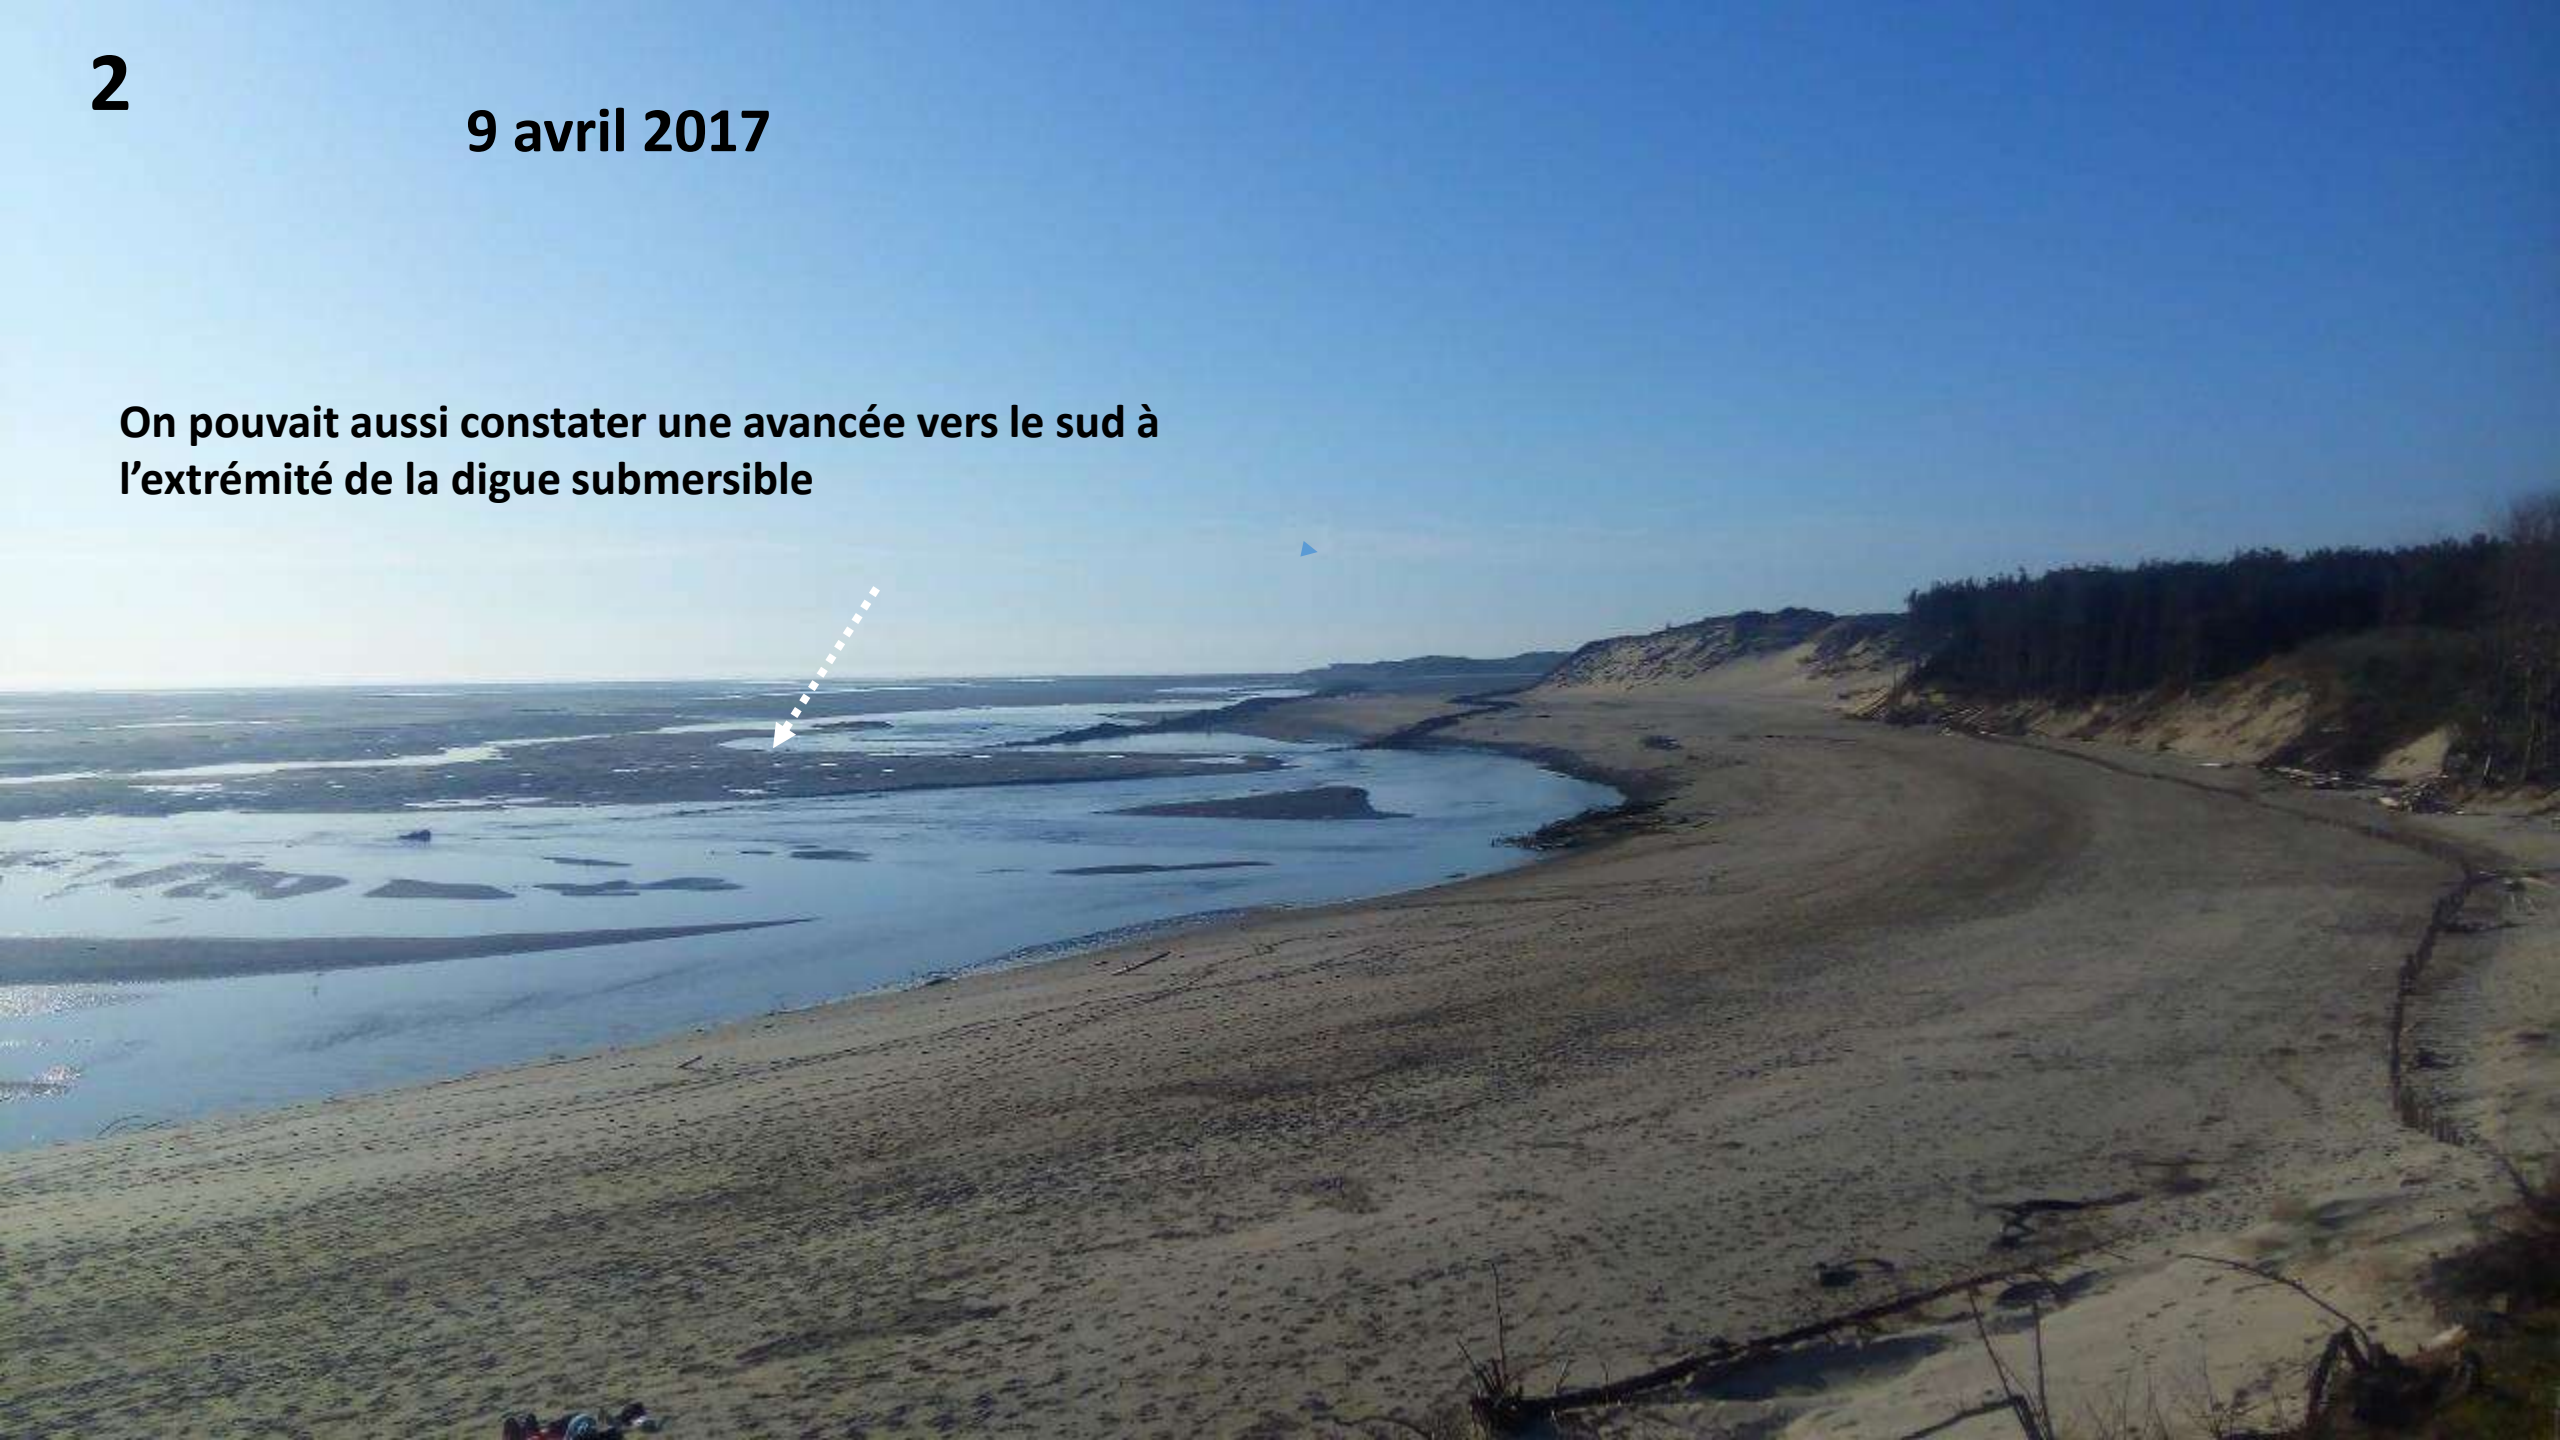
On pouvait aussi constater une avancée vers le sud à l'extrémité de la digue submersible

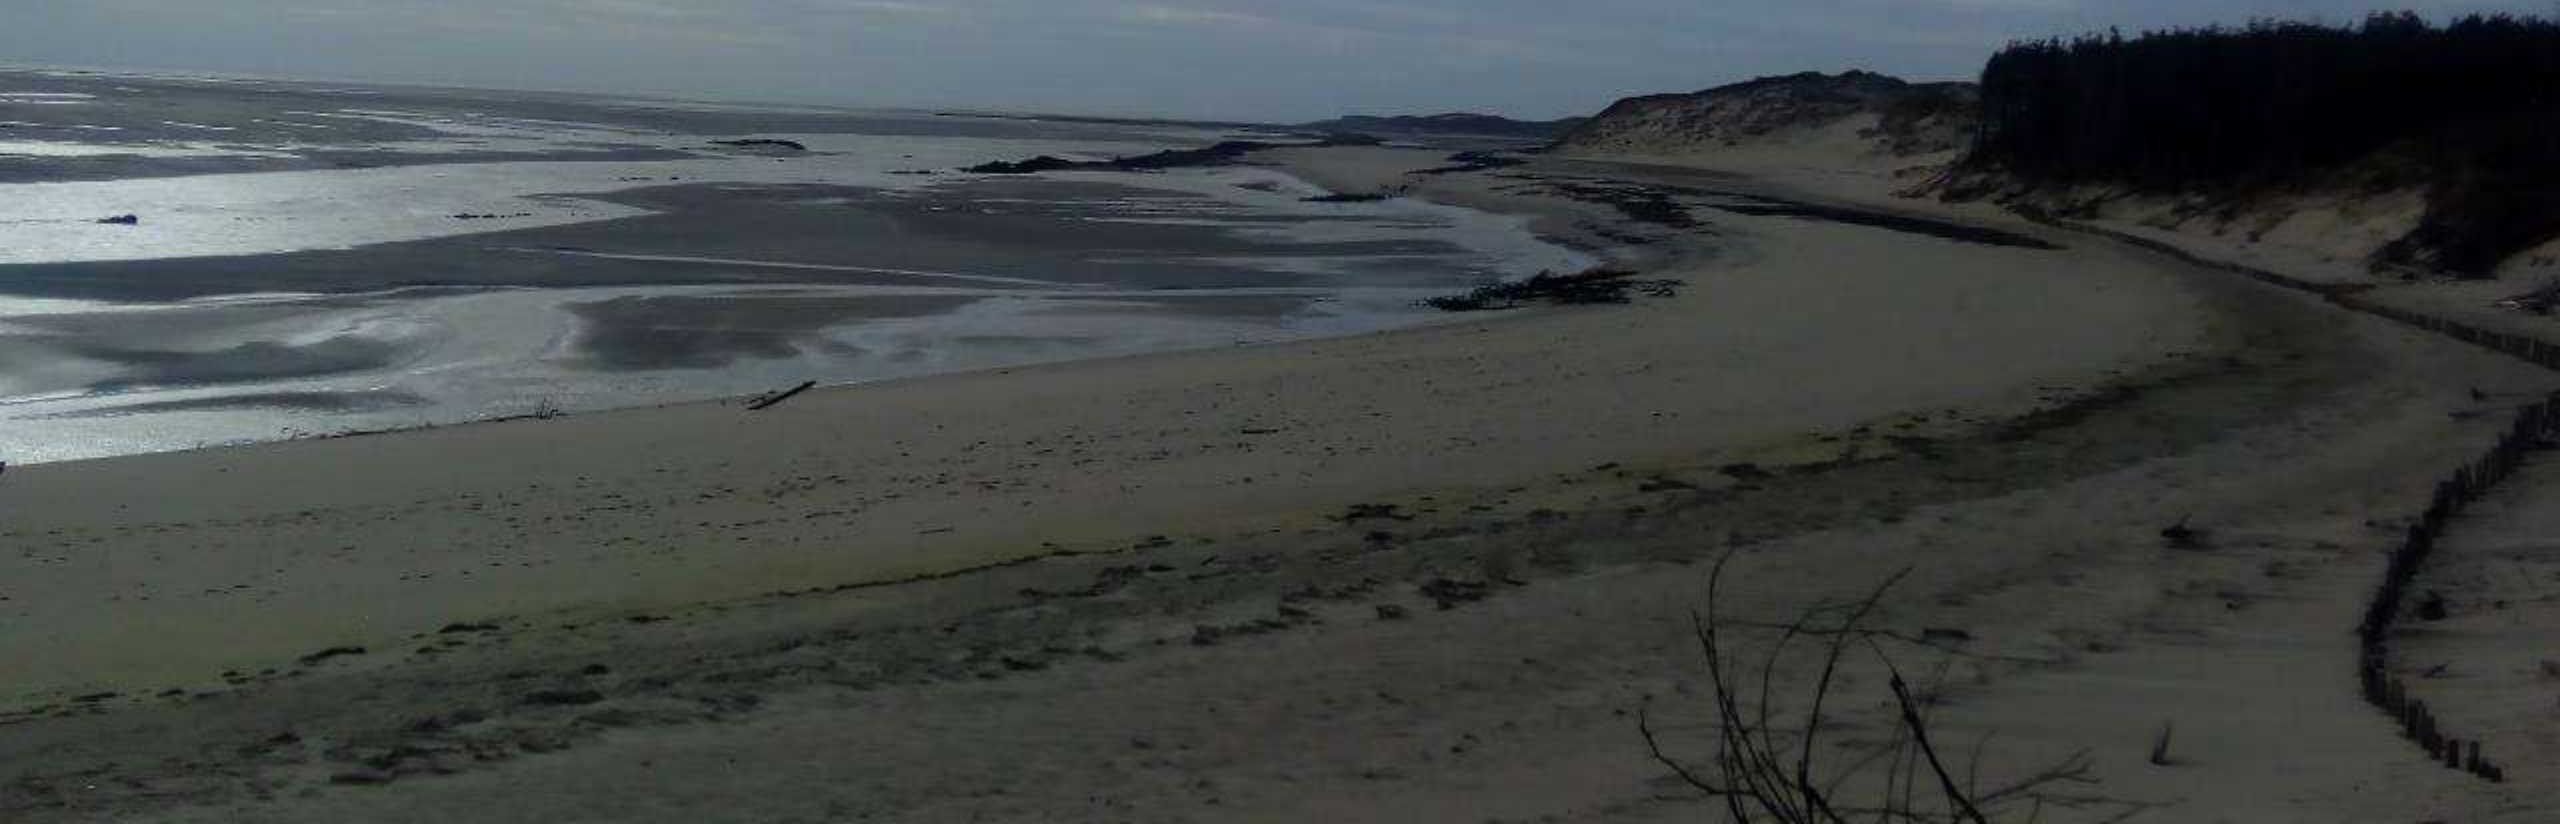
Photo du 7 juin 2017

Eloignement conforté début juin (le 7)

Avec malgré tout un bon décapage de la plage, à la suite d'un bref mais intense coup de vent survenu par une marée au coefficient modéré.

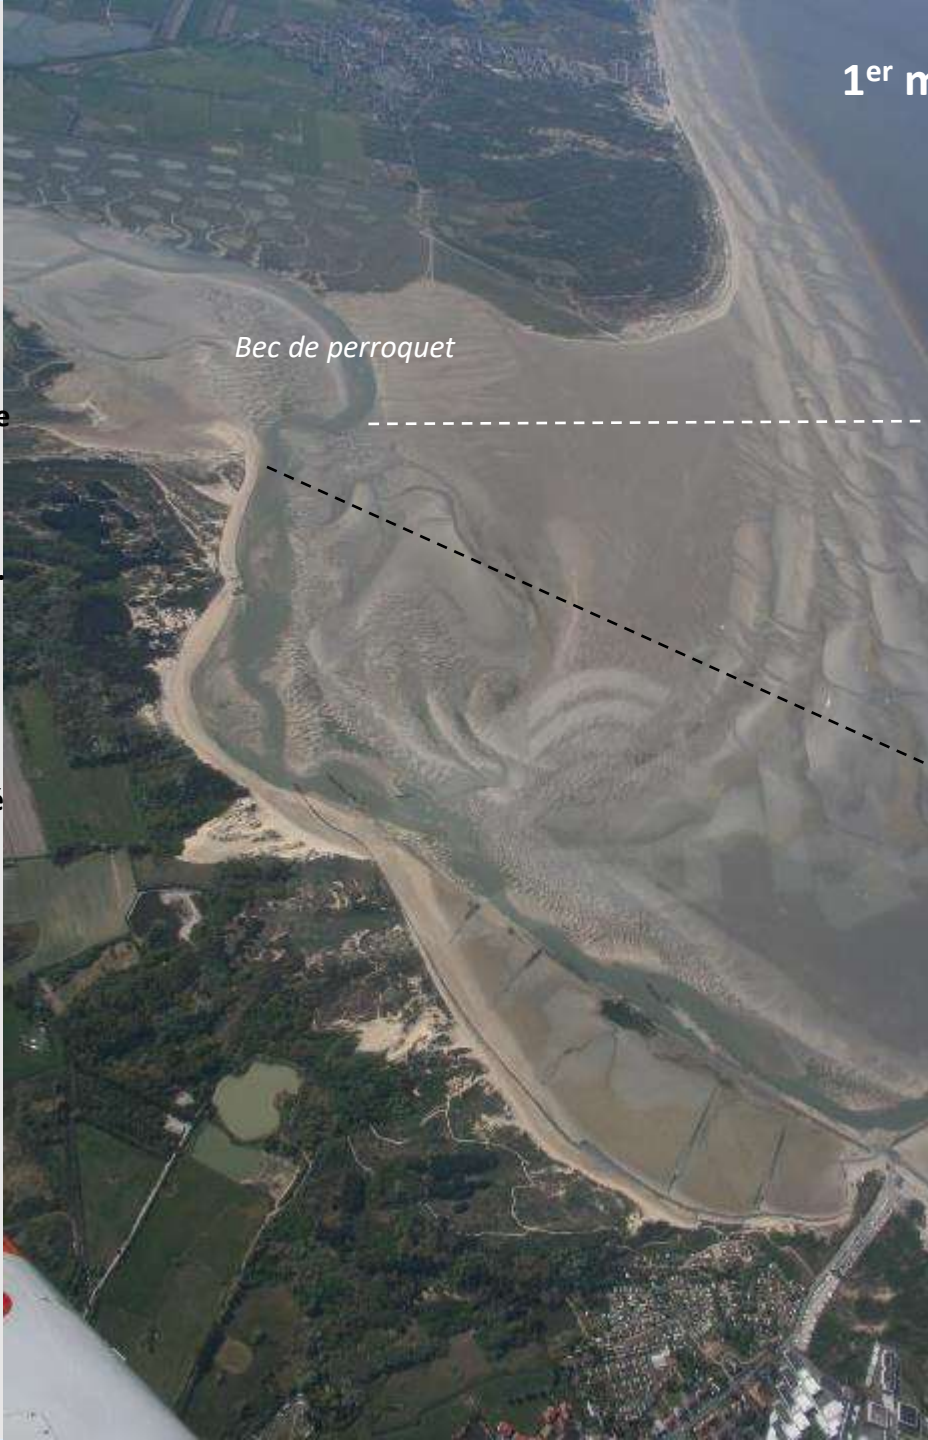
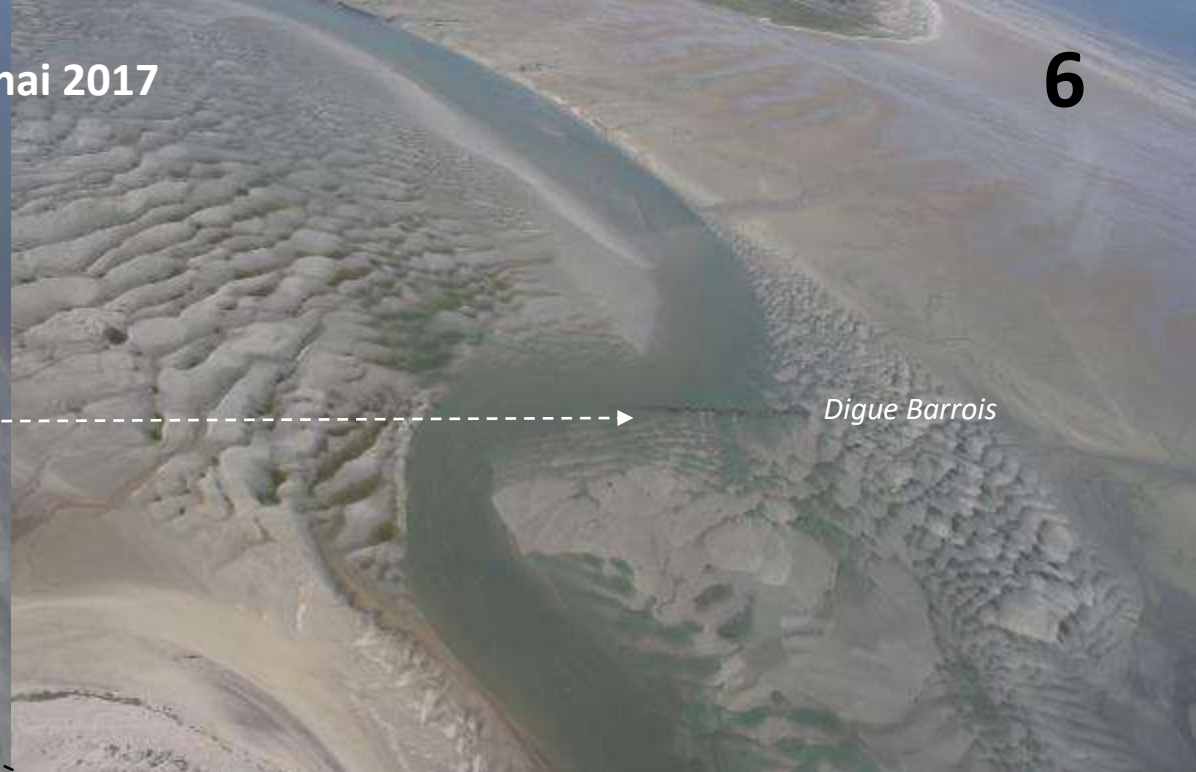
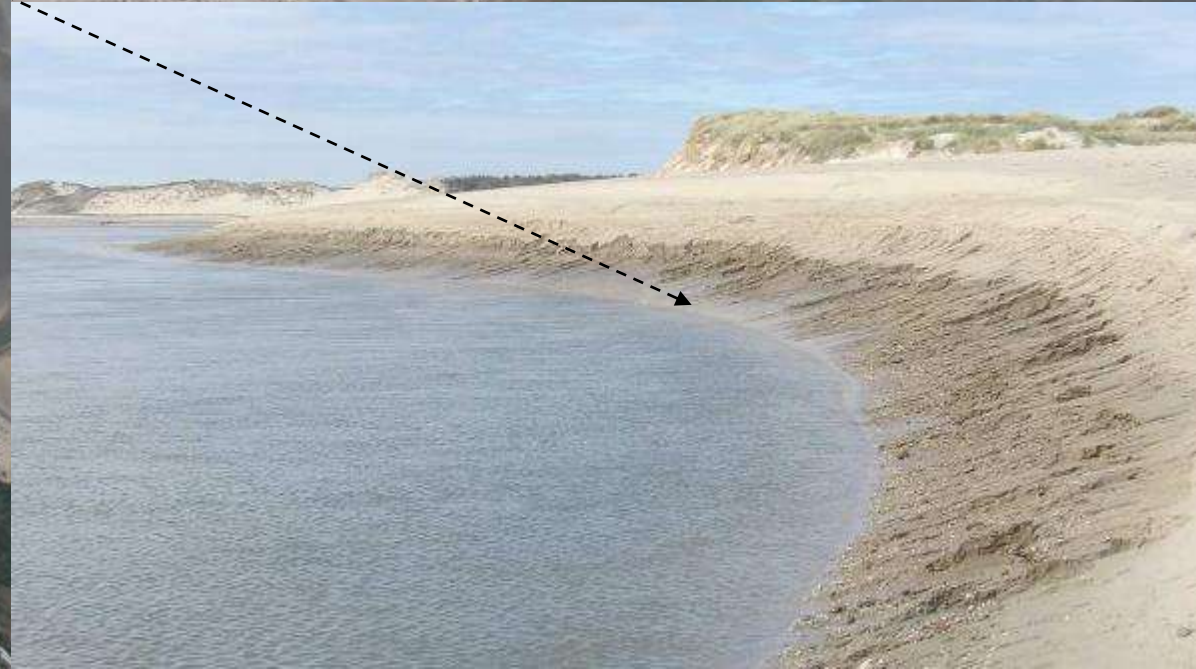
Pour une raison qui reste à déterminer, (faible débit de l'Authie?), le courant de marée basse est venu buter sur les vestiges de la digue Barrois. Ceux-ci l'ont alors renvoyé vers le bec de Perroquet, d'où le banc de sable l'a repoussé.

Cette situation correspond à l'amorce de déviation constatée en aval du blockhaus. Ces fluctuations sont périodiques, en 2013 le cours de l'Authie de marée basse s'était éloigné naturellement pour près de 18 mois, ce qui, toutefois, n'avait pas empêché la dune de reculer pendant cette période.

On peut quand même se demander s'il ne faudrait pas, pour donner du champ au courant, ouvrir ce vestige qui, du fait de la brèche qui y a été pratiquée il y a un siècle dirige le courant dans le sens inverse de celui pour lequel il avait été conçu.

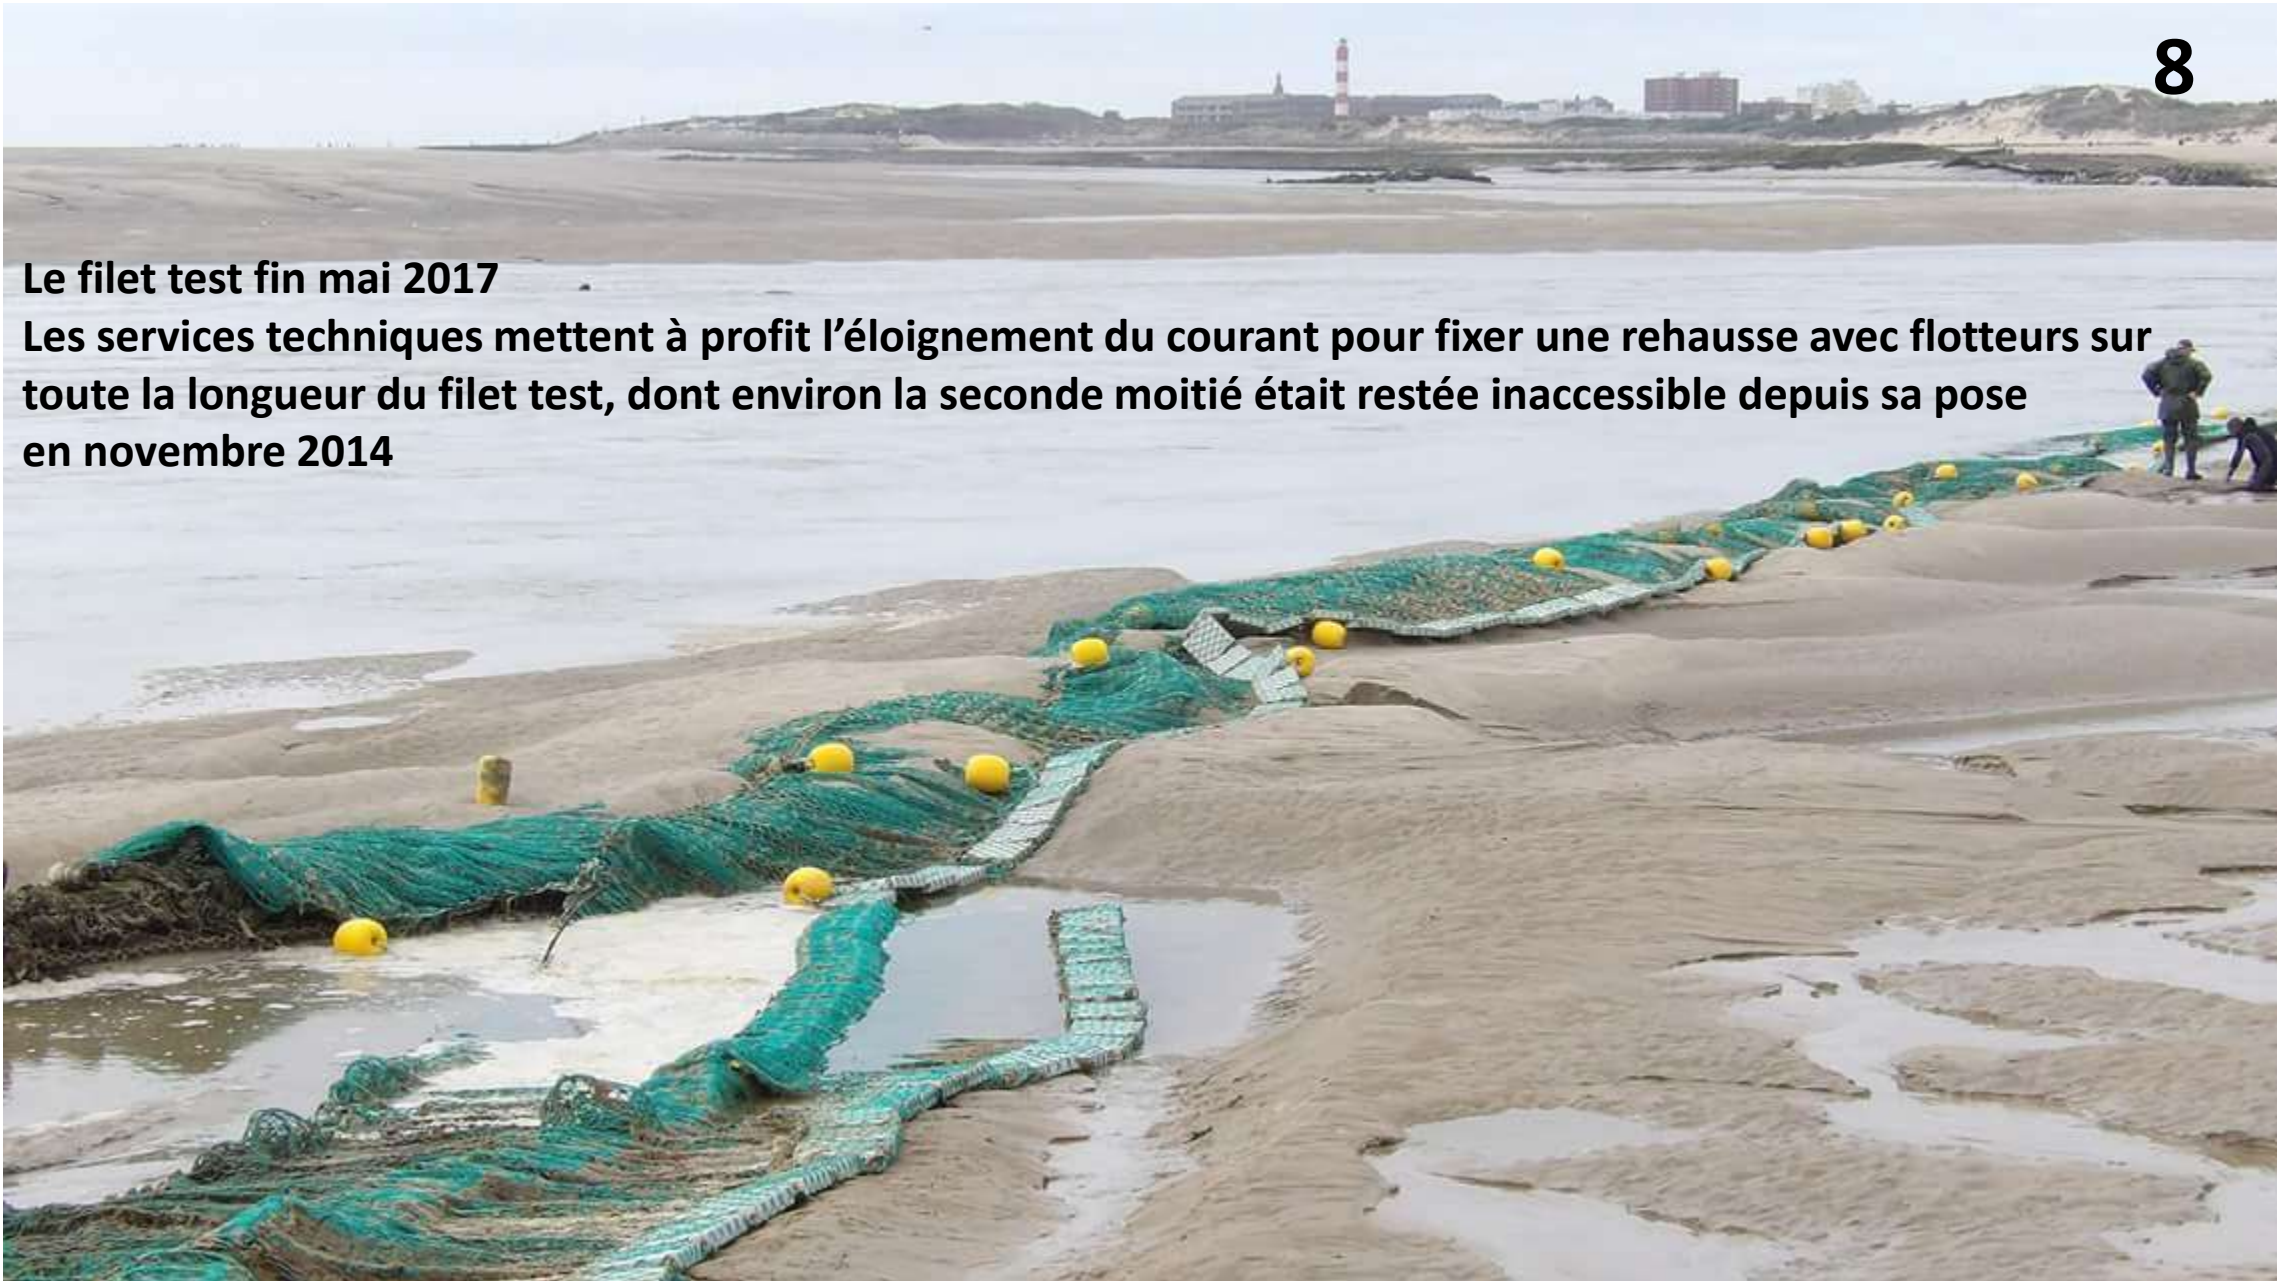
**Les services techniques mettent à profit l'éloignement du courant pour fixer une rehausse avec flotteurs sur toute la longueur du filet test, dont environ la seconde moitié était restée inaccessible depuis sa pose en novembre 2014**

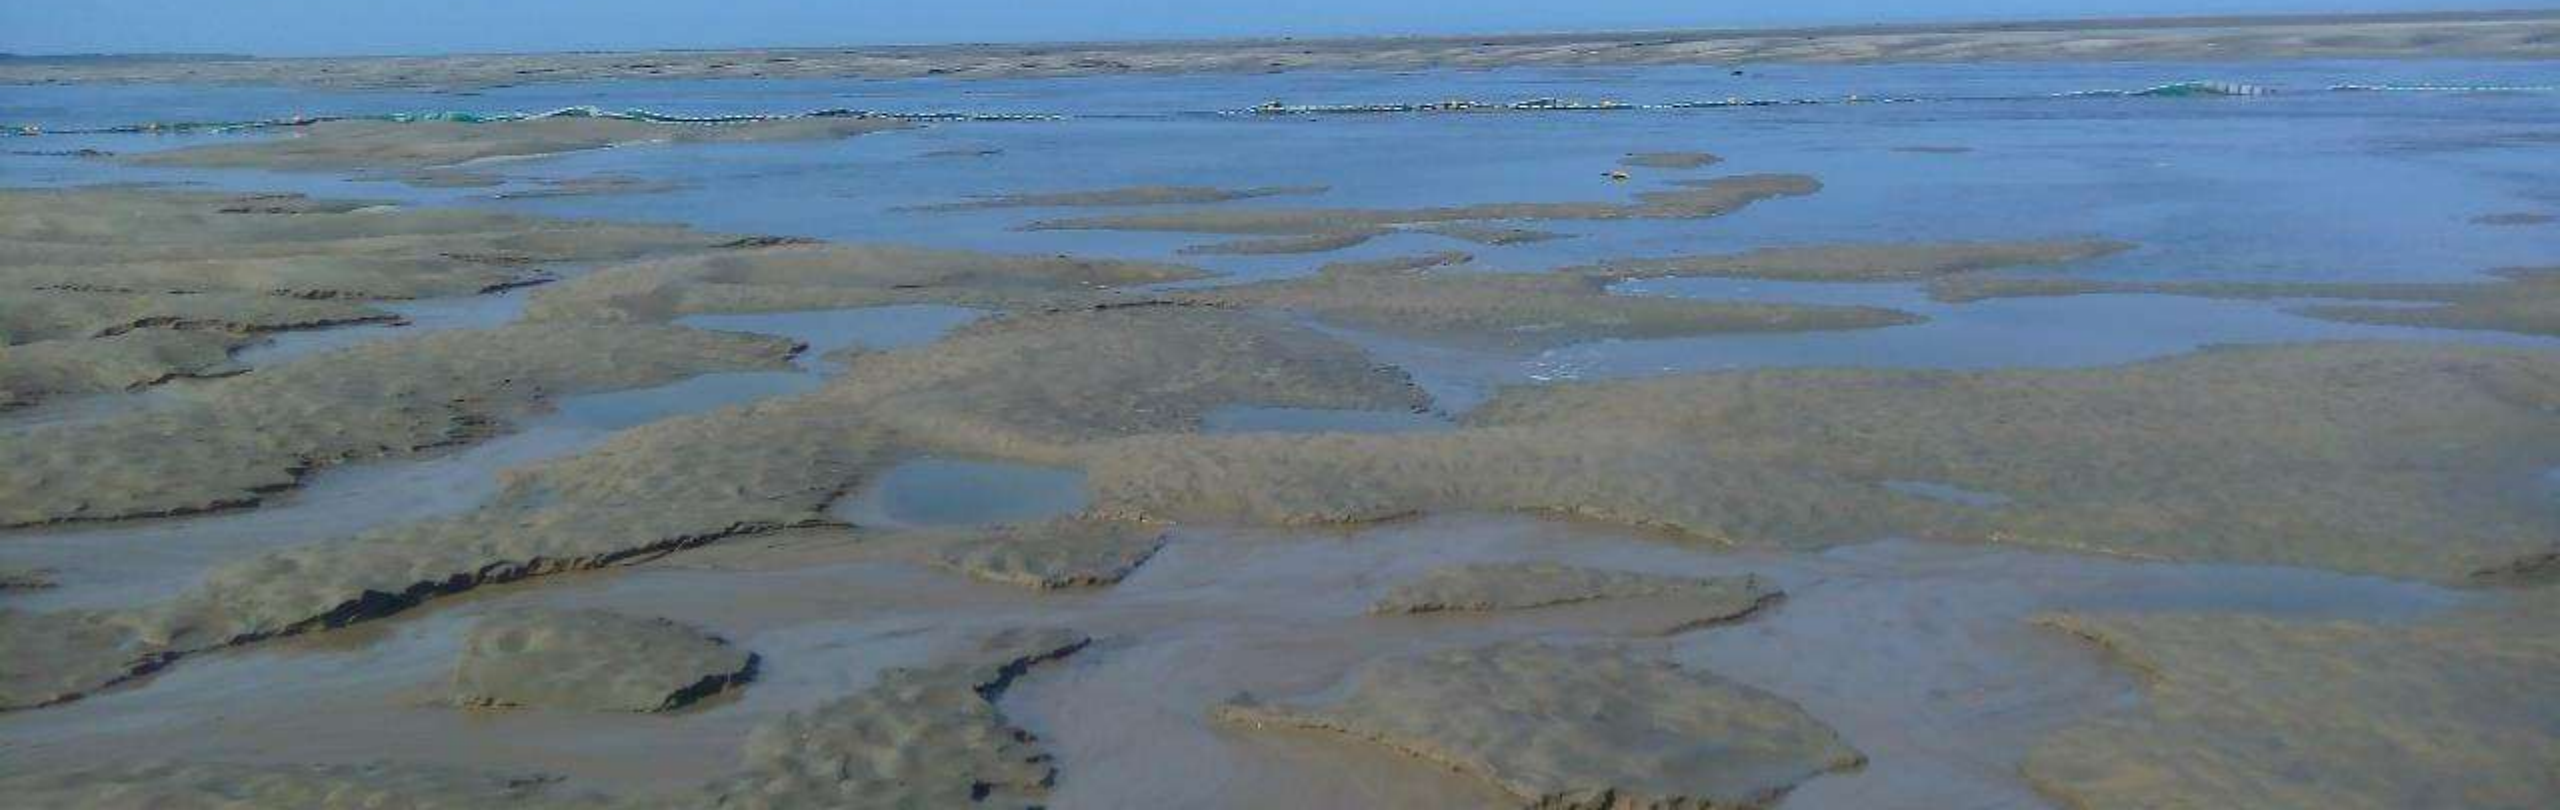
28 05 2017, il y en a long

**Il y en a long aussi parce qu'une rallonge a été ajoutée en tête du filet pour essayer de compenser la sape des vestiges, créée par le courant la marée montante, car comme nous ne cessons de le faire remarquer depuis deux ans, si le sens du filet a tendance à orienter au large le courant au descendant, il le ramène vers la plage au montant.**

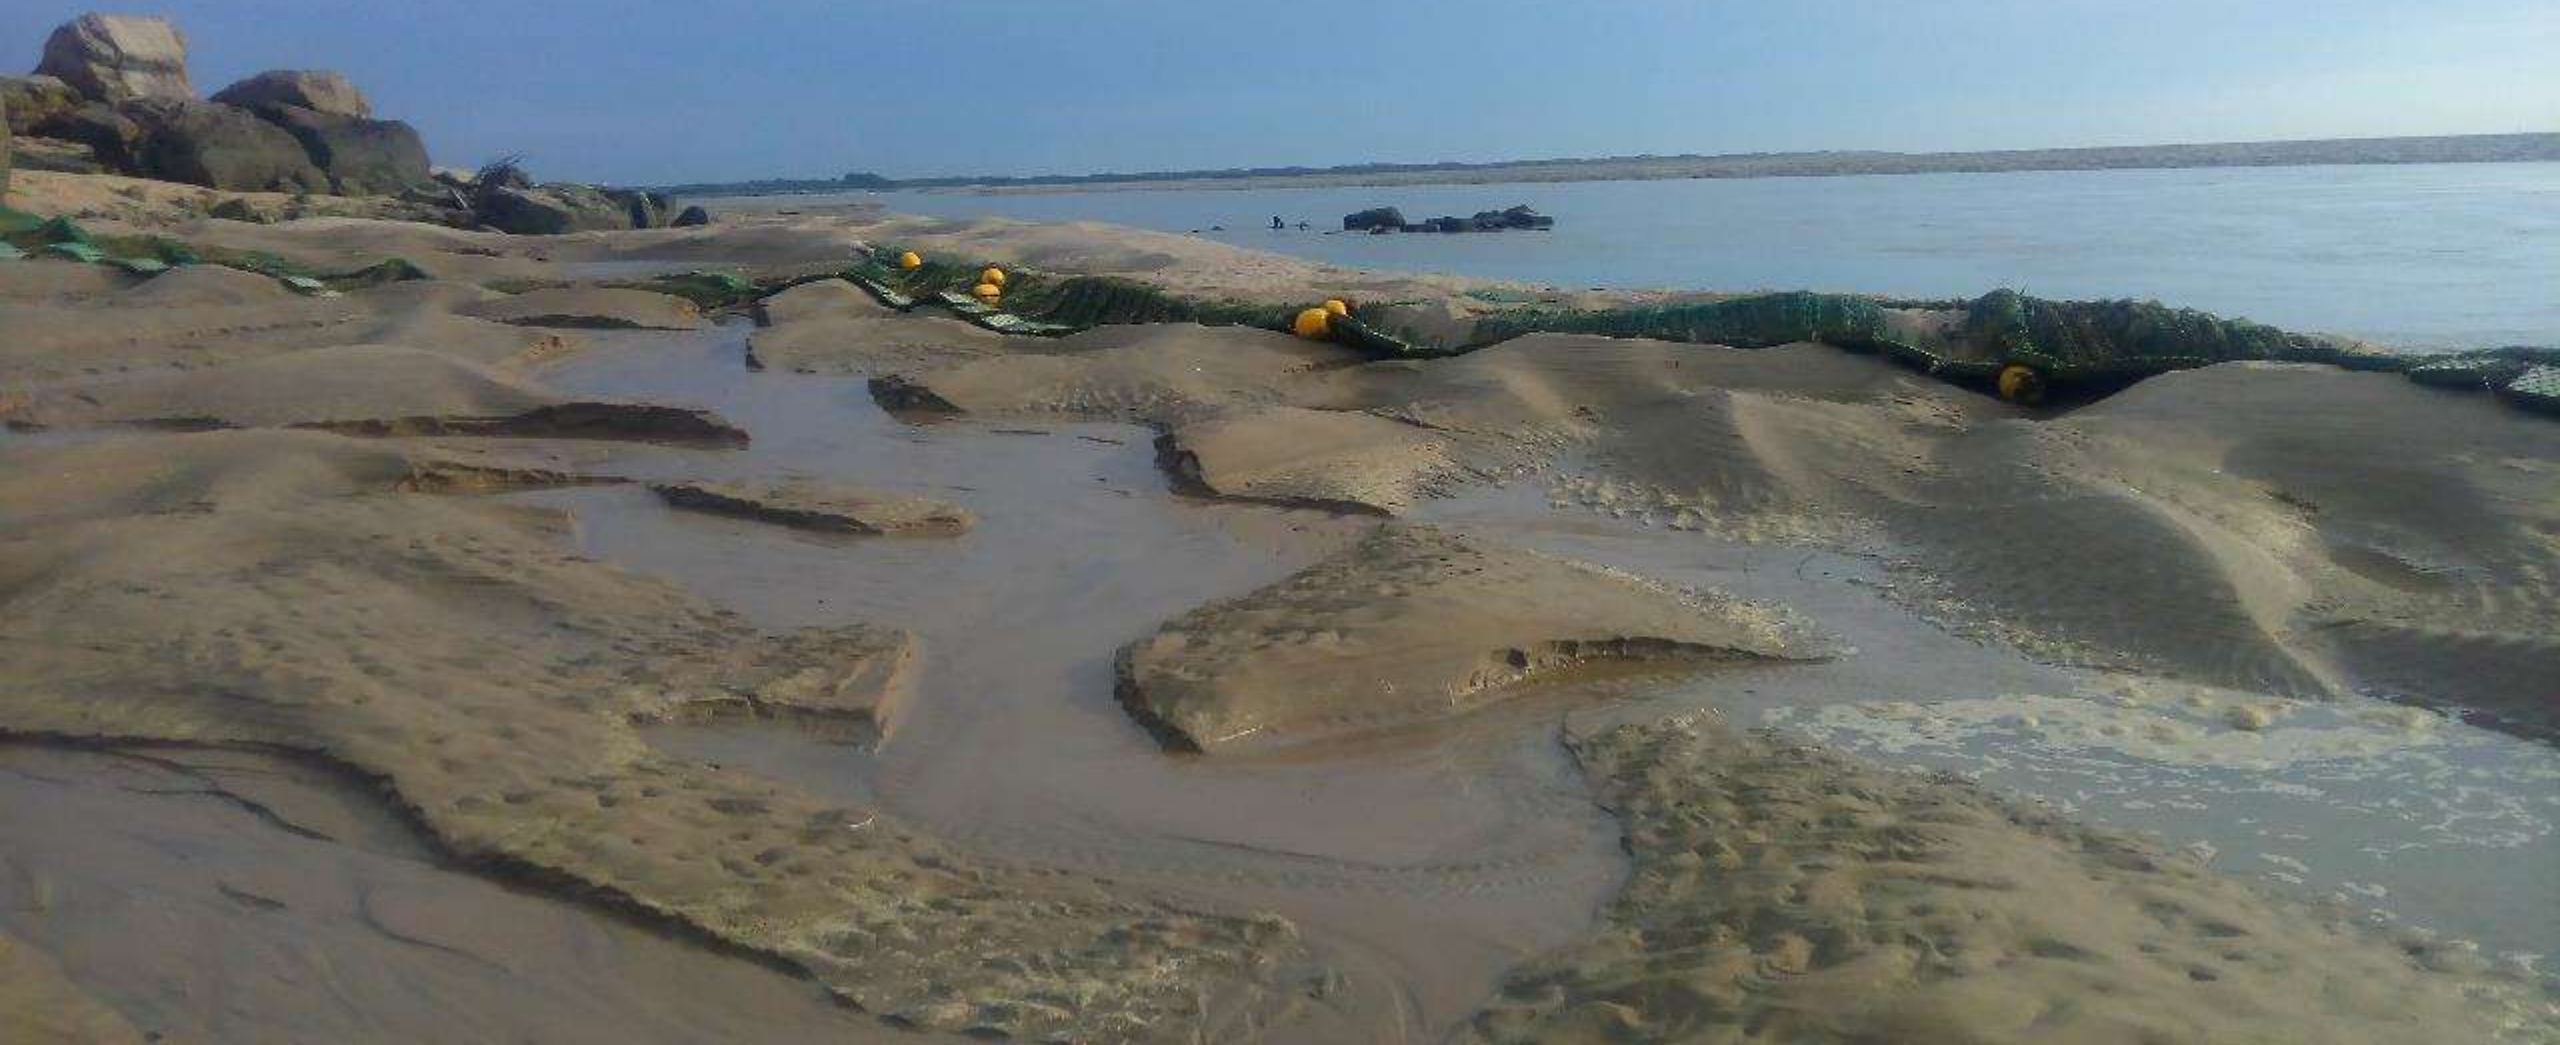
Le filet, le blockhaus, le 9 juillet : le filet a fixé du sable sur la partie rajoutée

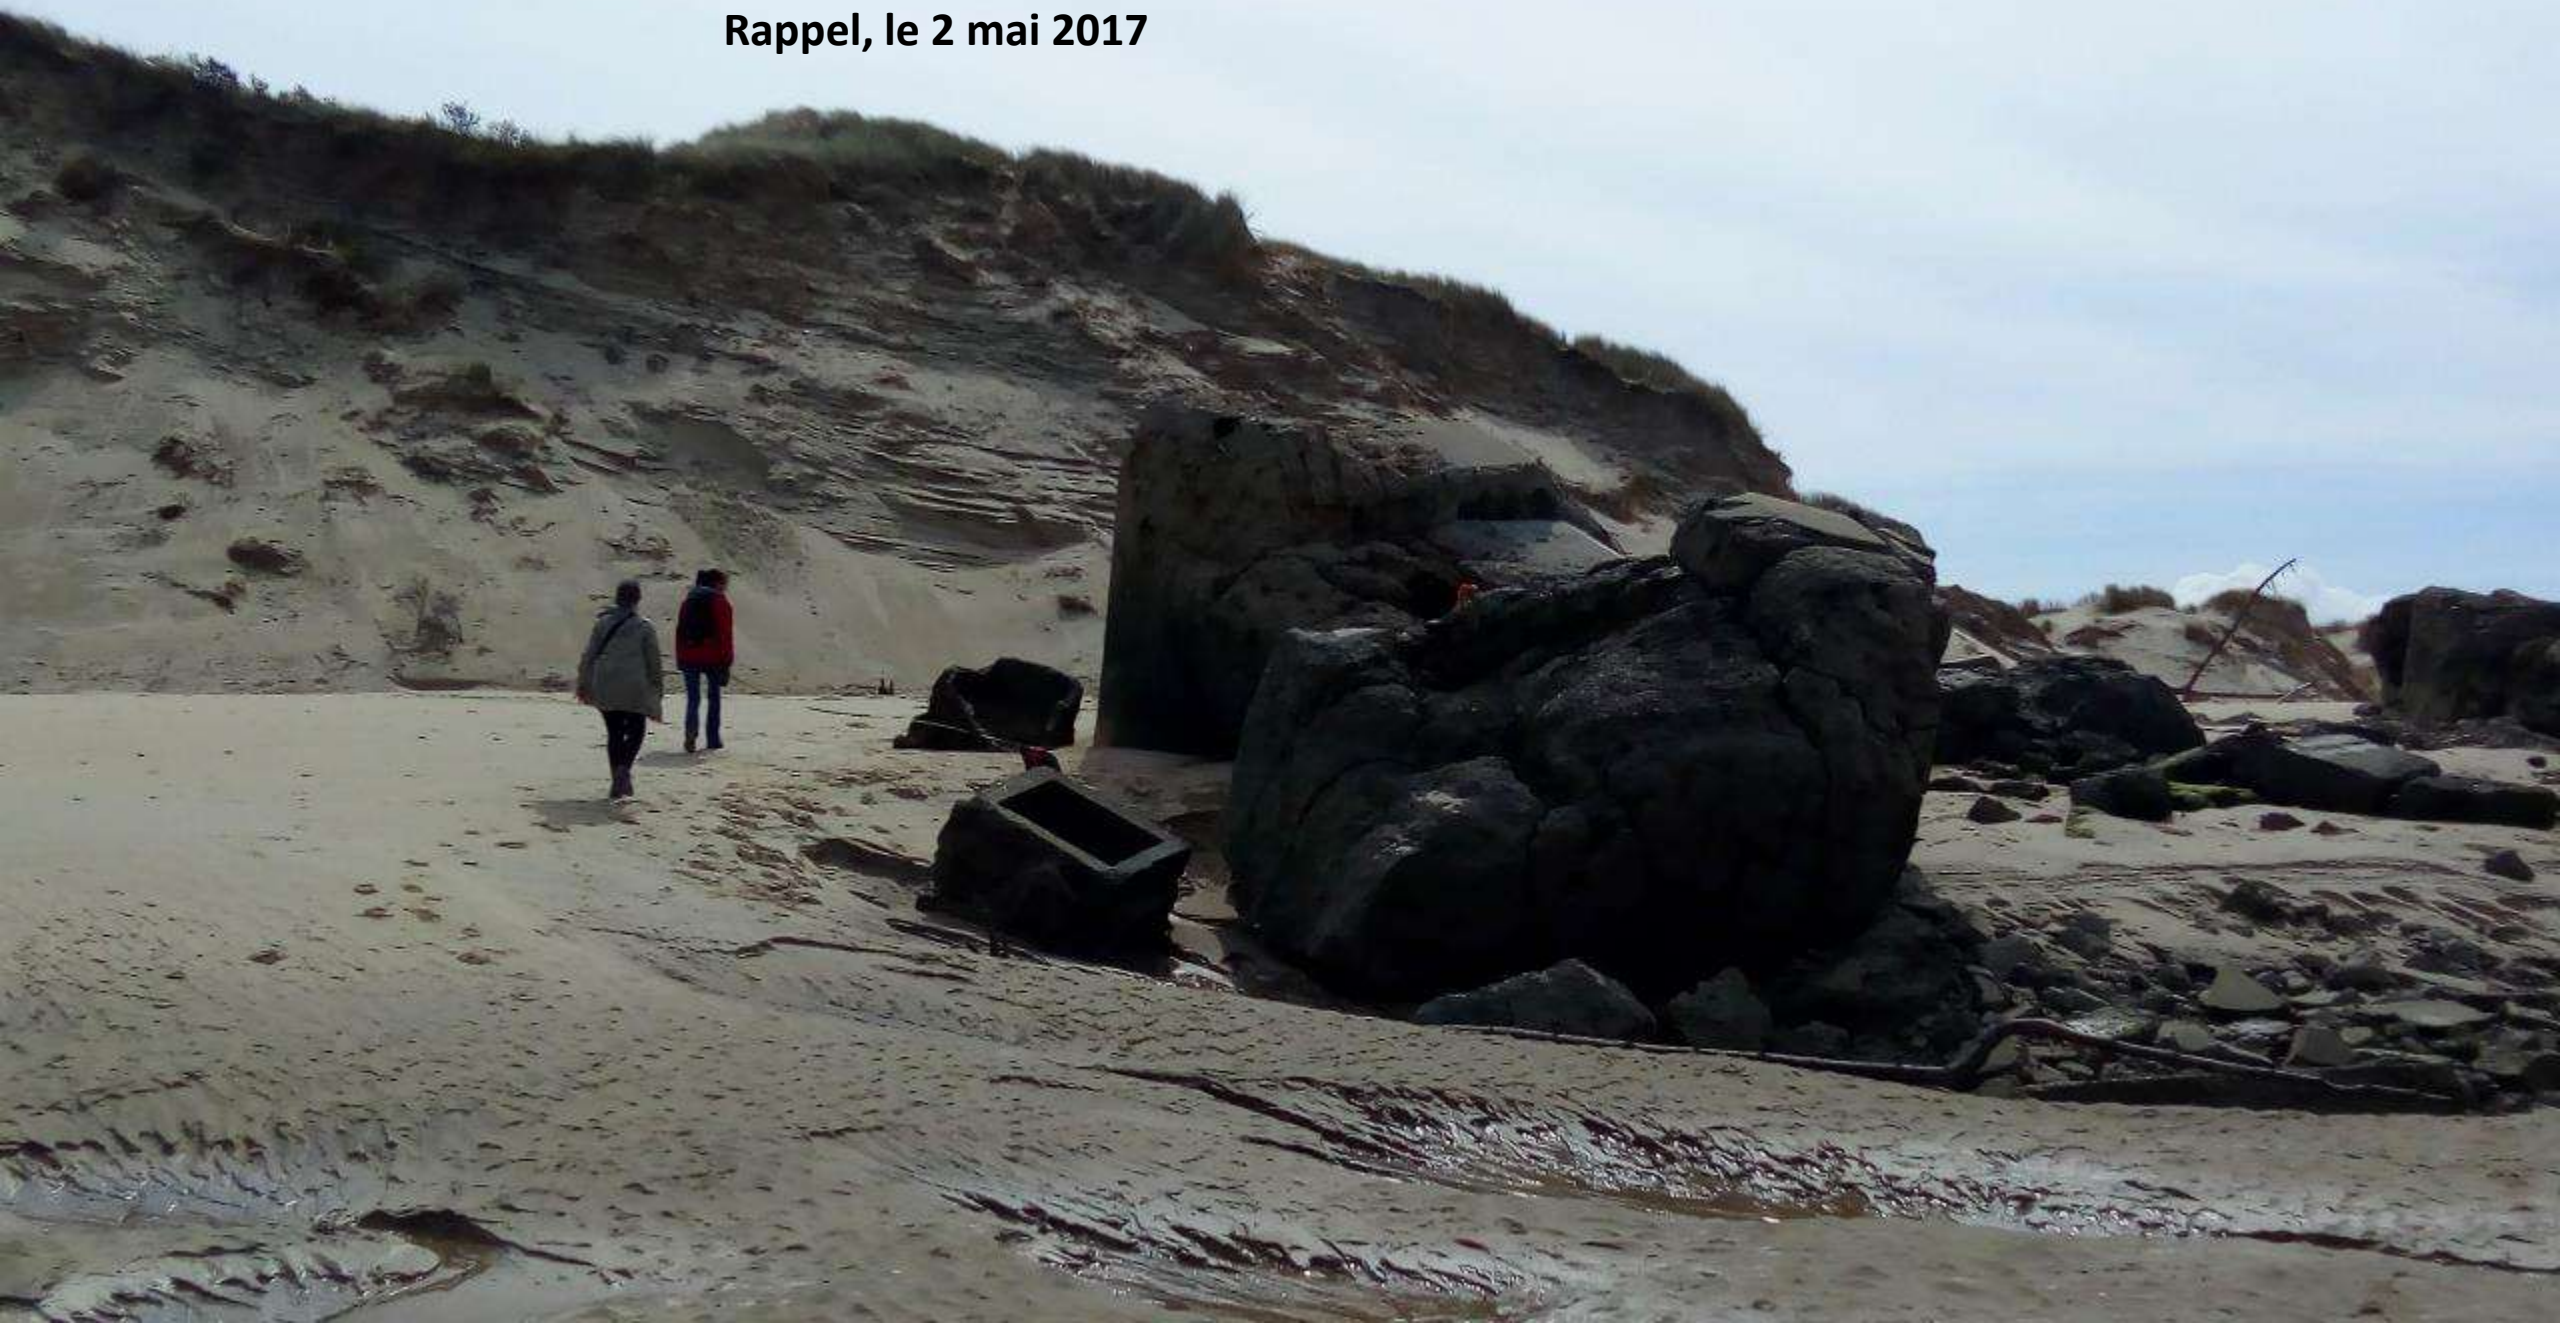
Rappel, le 2 mai 2017

Le filet, le blockhaus : mais une partie des courants de marées passe derrière et sape le sable des blocs

La sape

**Nous demandons une énième fois qu'une étude globale des courants de marée soit effectuée, ces tâtonnements sont la preuve de sa nécessité, « zut le blockhaus s'enfoncé, mais non, ce n'est pas à cause du filet, tout compte fait peut être, ou pas ». Ca fait quand même 32 mois qu'on teste.**
