**Alors que s'est-il passé depuis notre publication du 9 avril?**

**Alors que s'est t'il passé depuis le 9 avril 2017?**

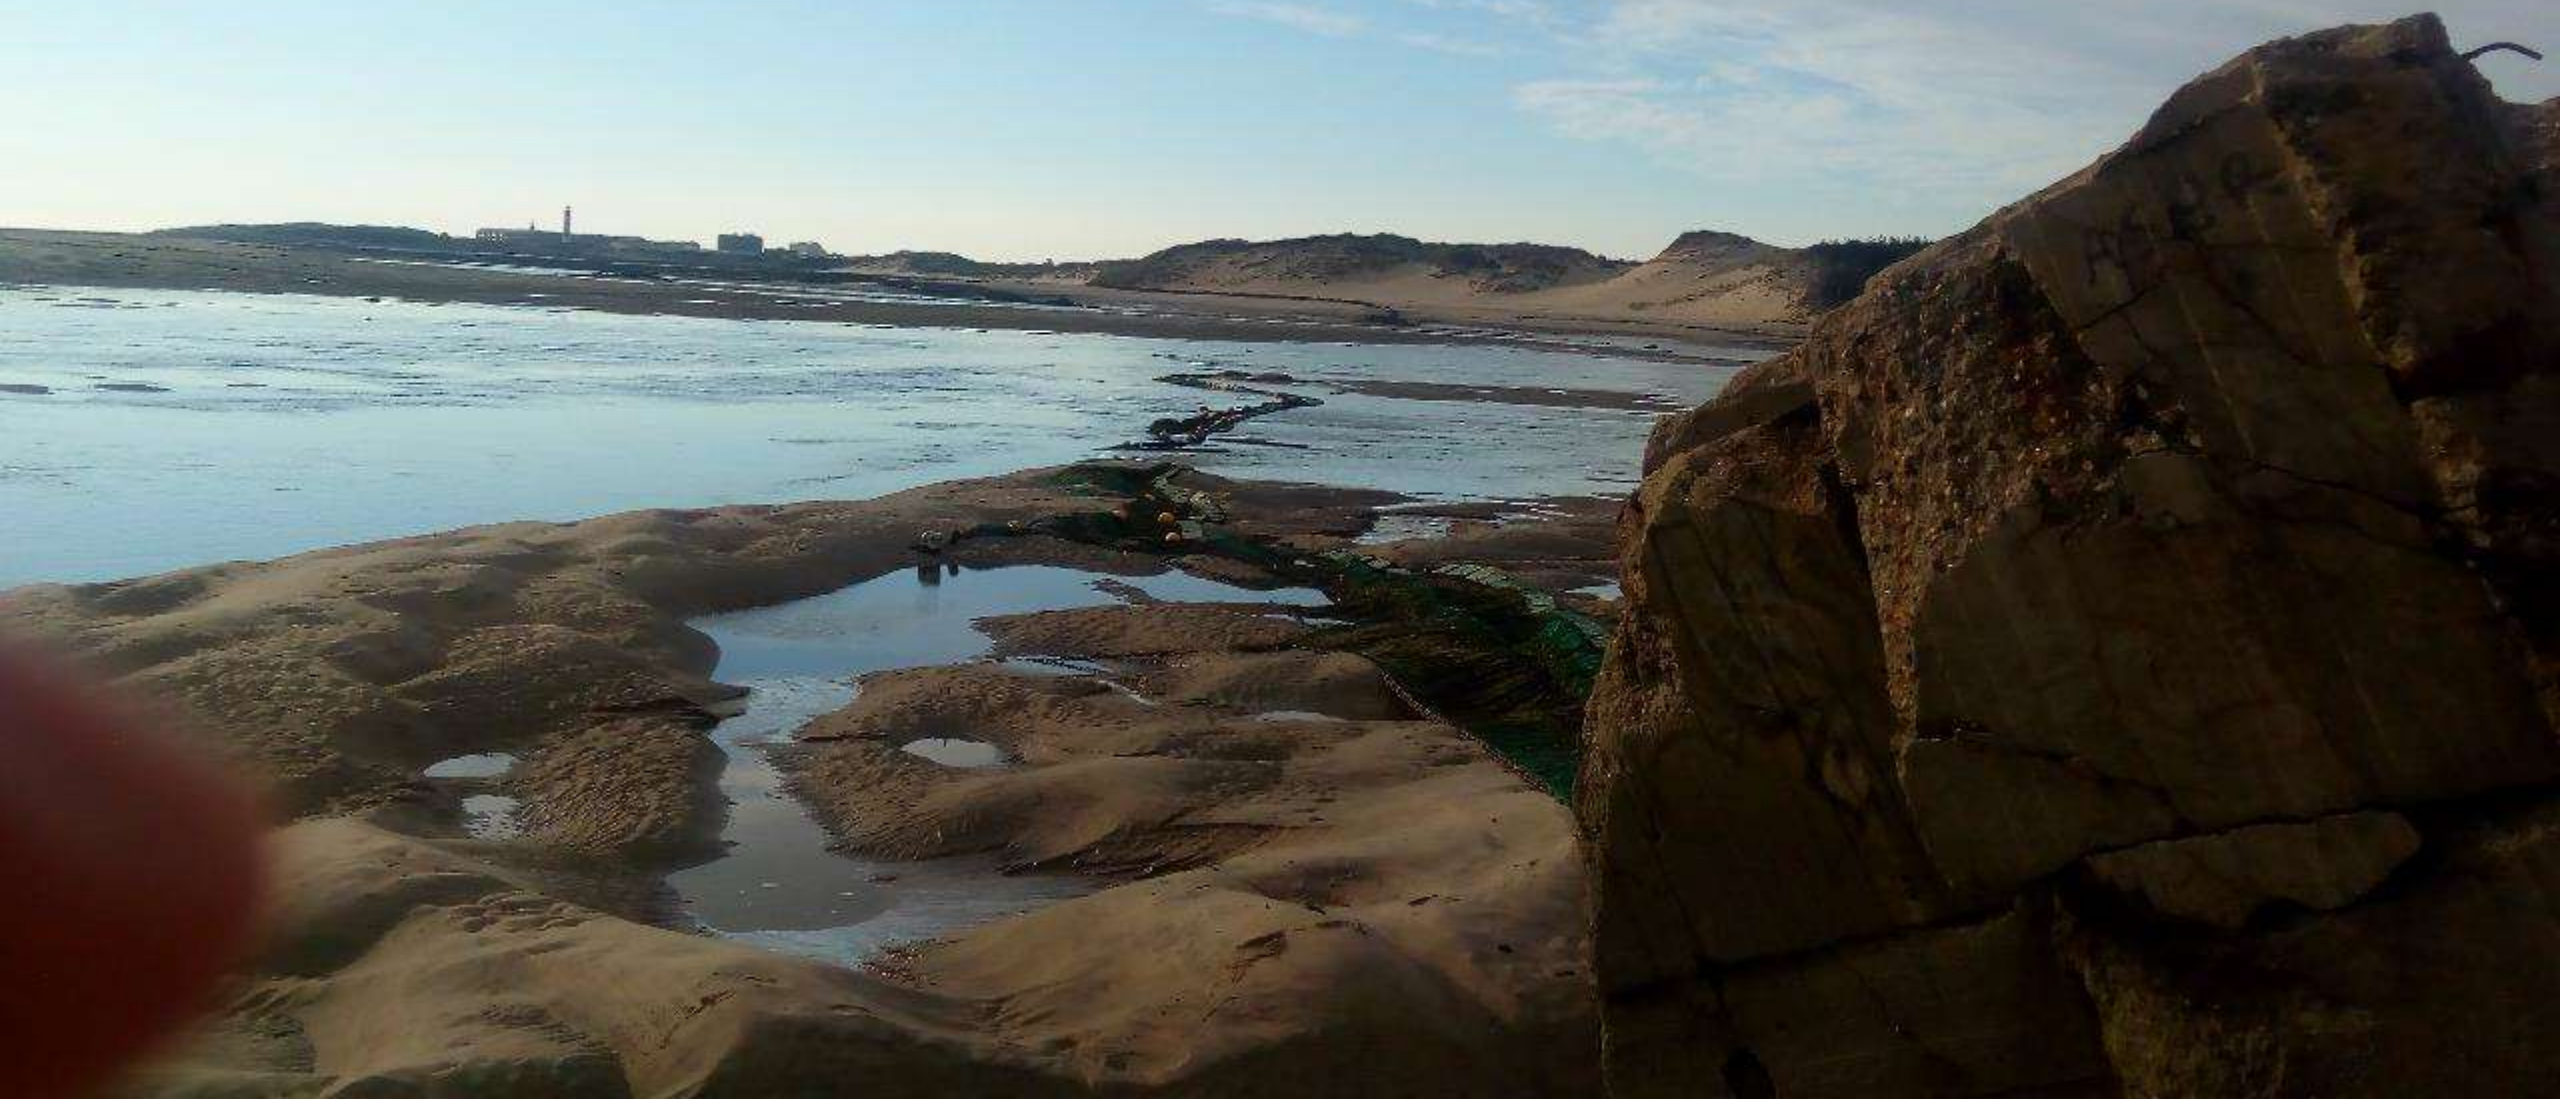
En aval du filet le 9 juillet

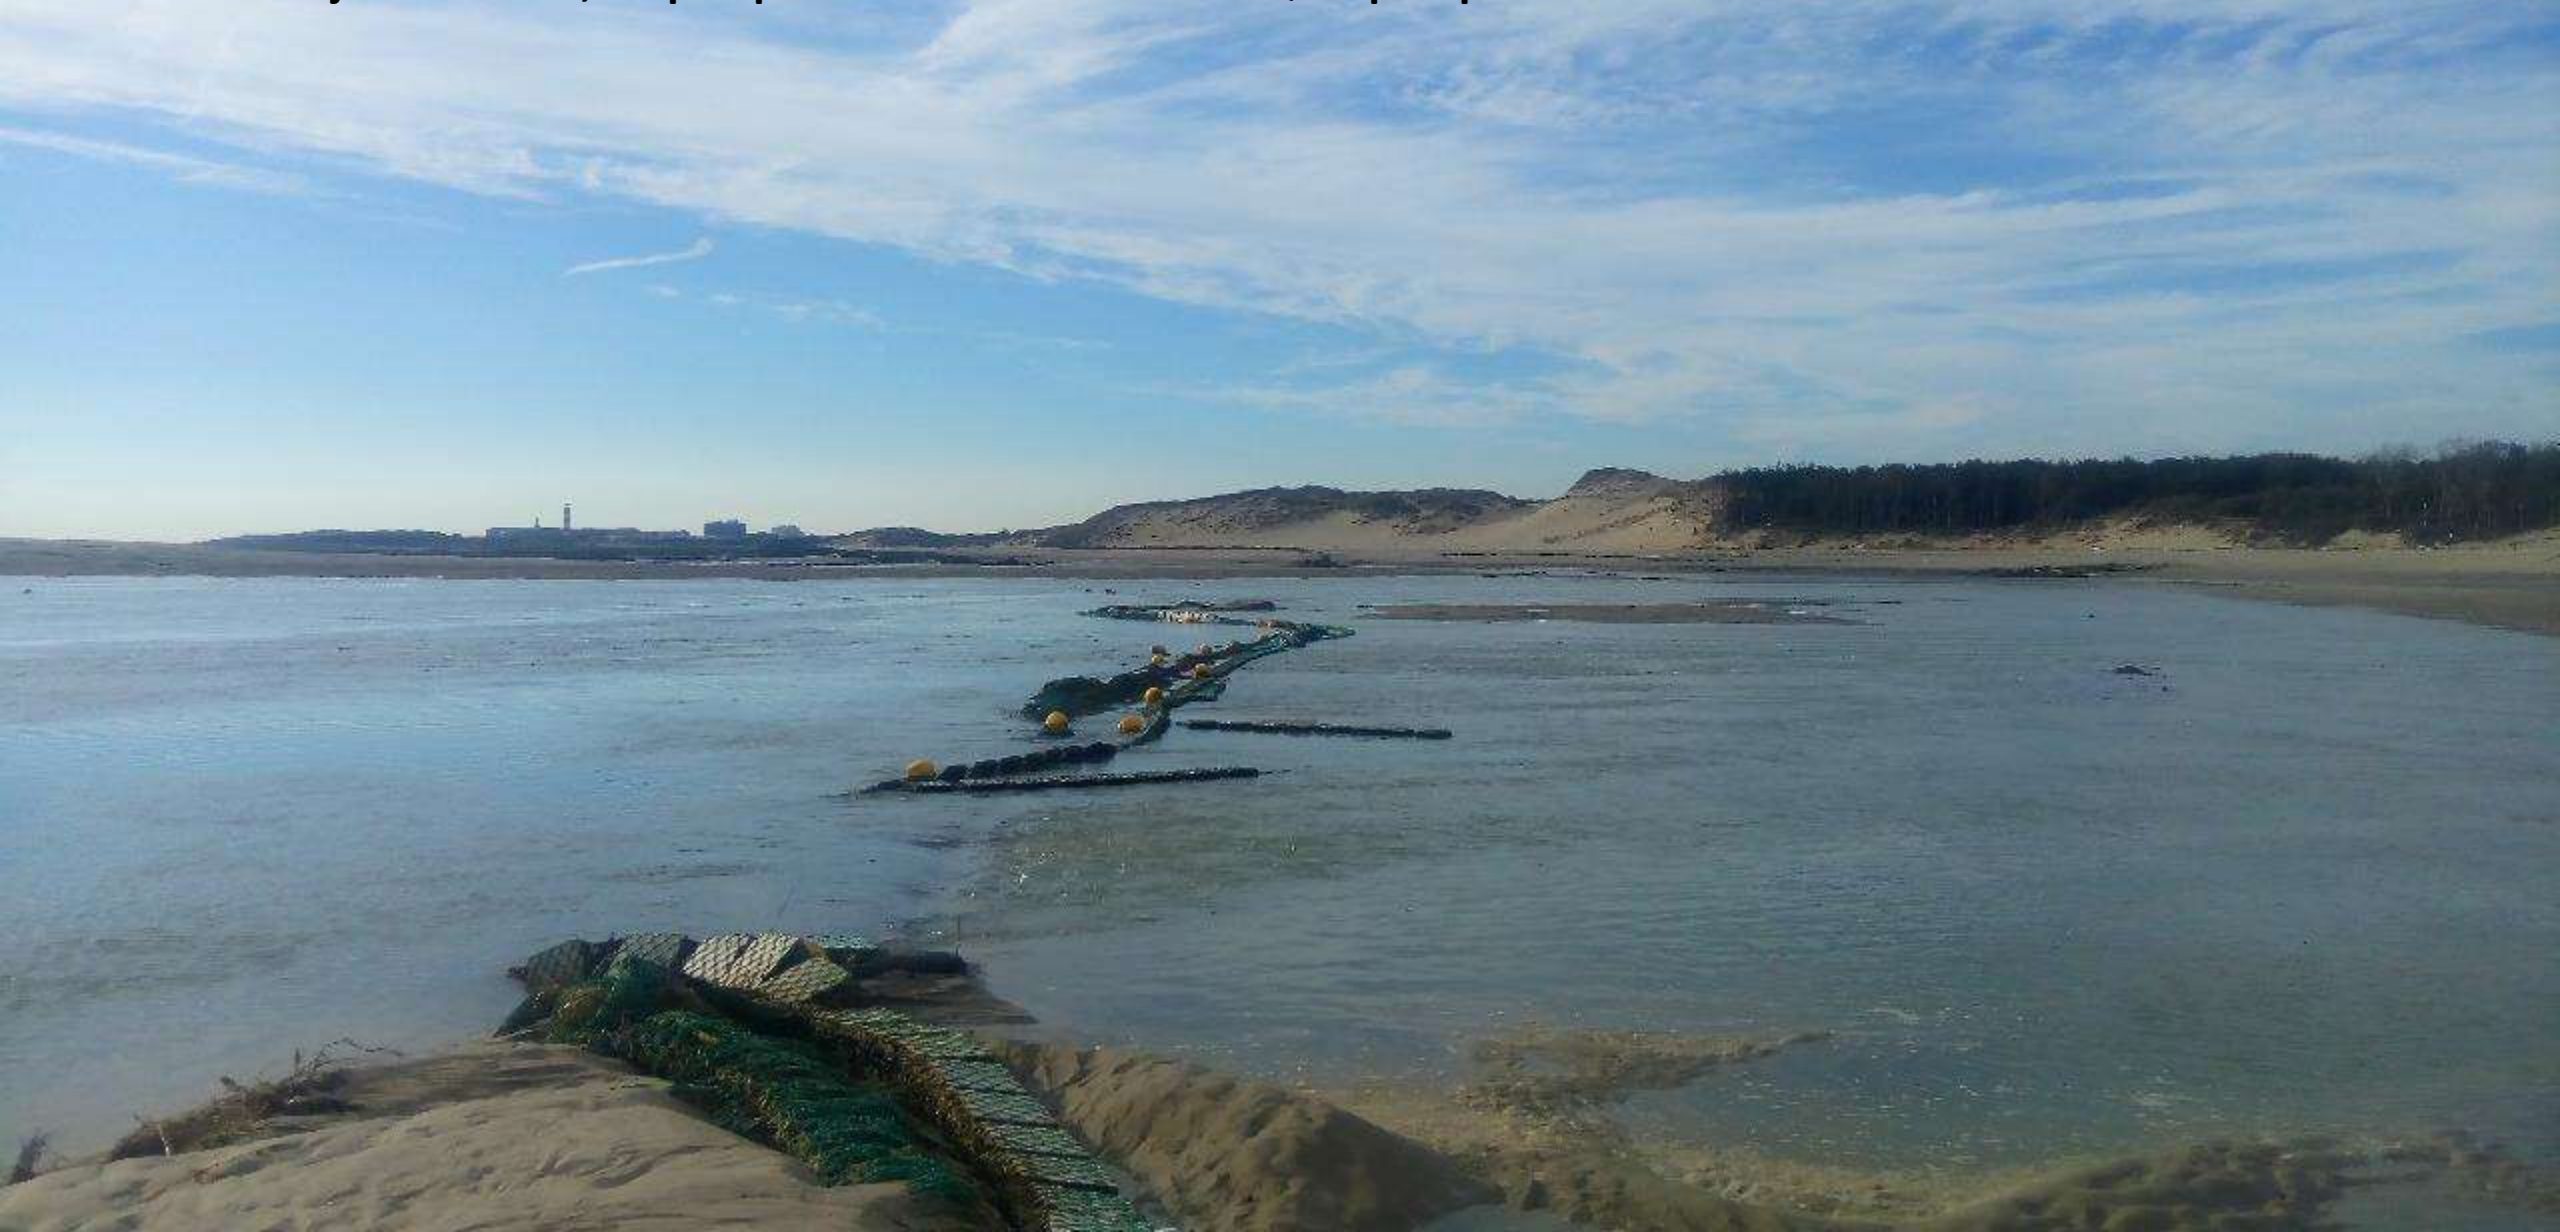
Toujours en aval, un peu plus loin dans le courant. Quelques problèmes de flotteurs

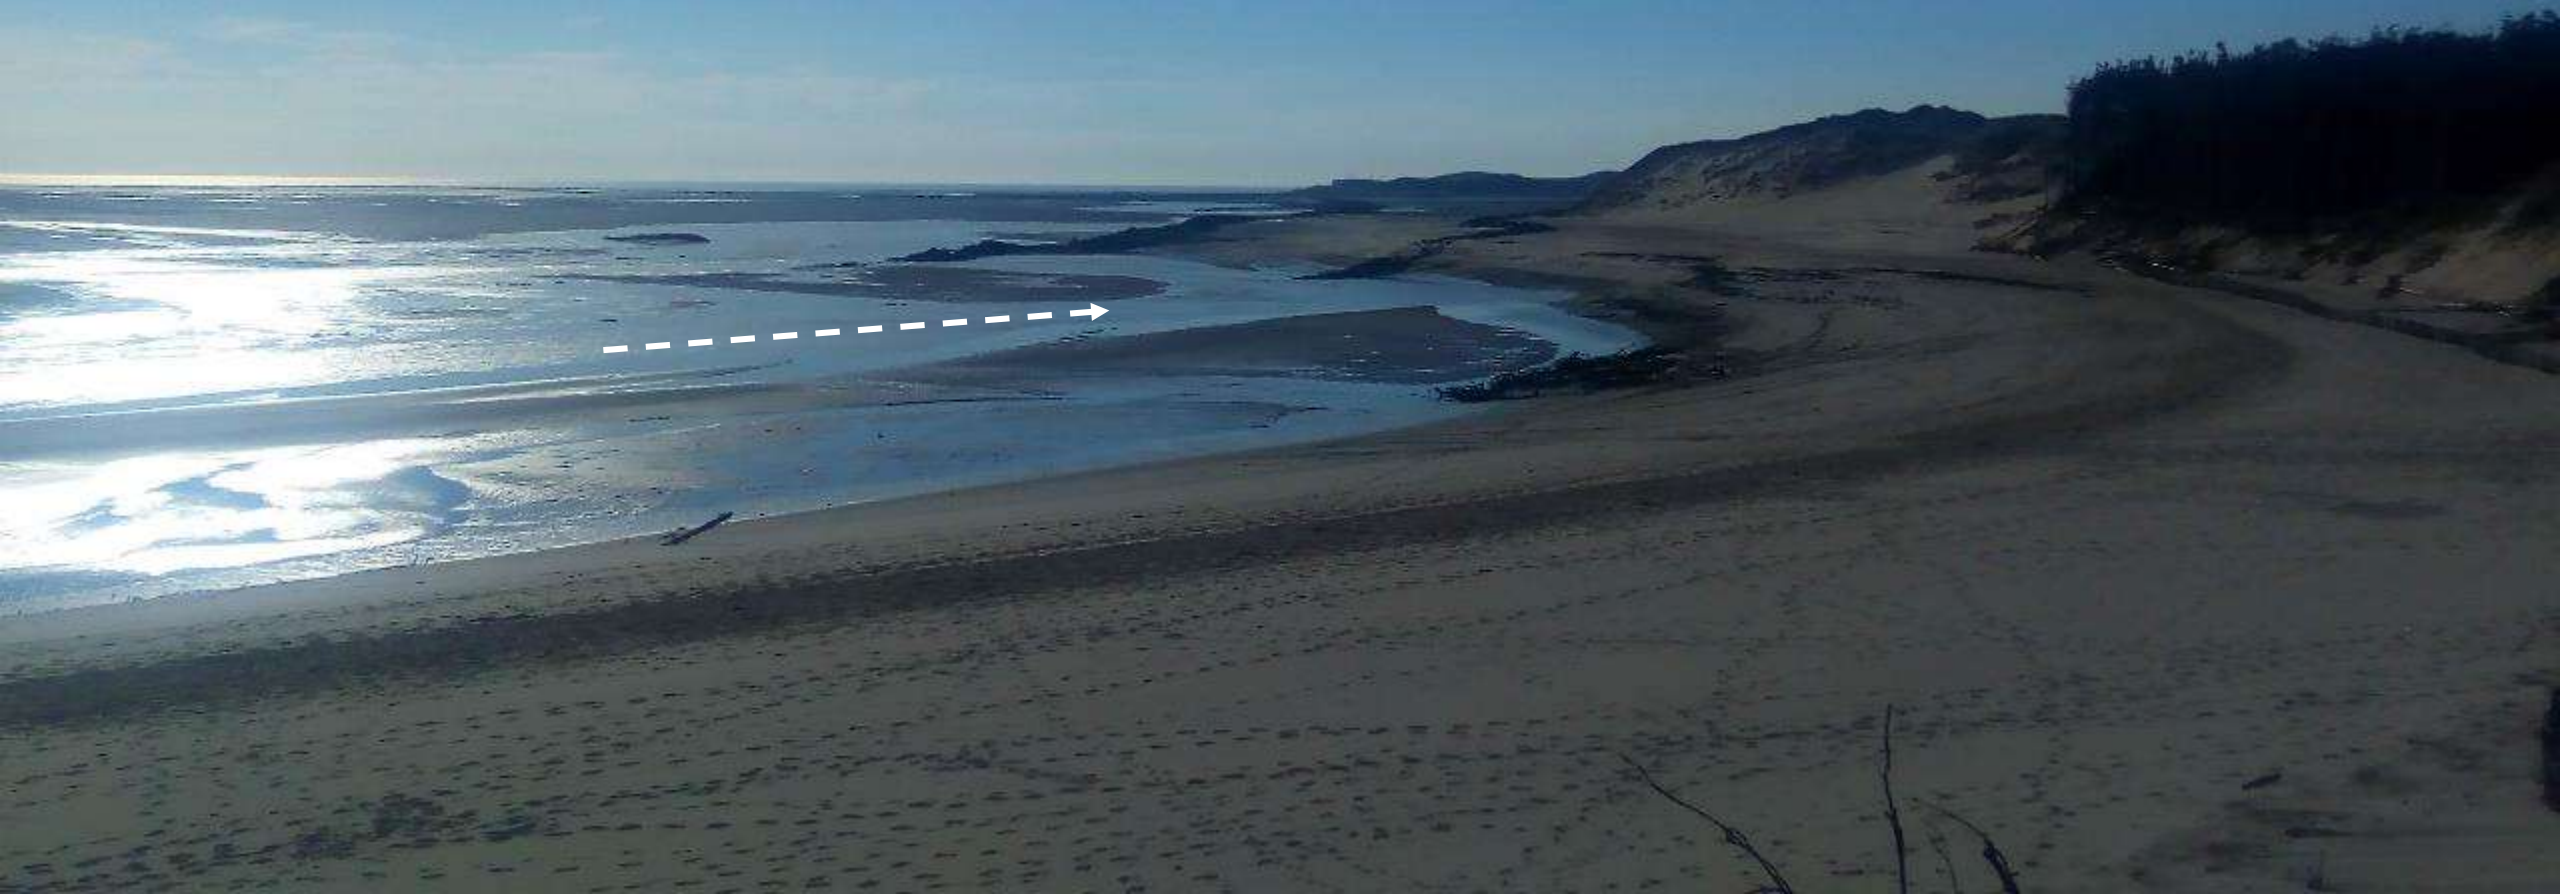
Devant la brèche : le 9 juillet 2017, Le courant de marée basse revient.

Le « creux » le plus proche de la dune est resté aussi profond

Le « miracle » se fait attendre

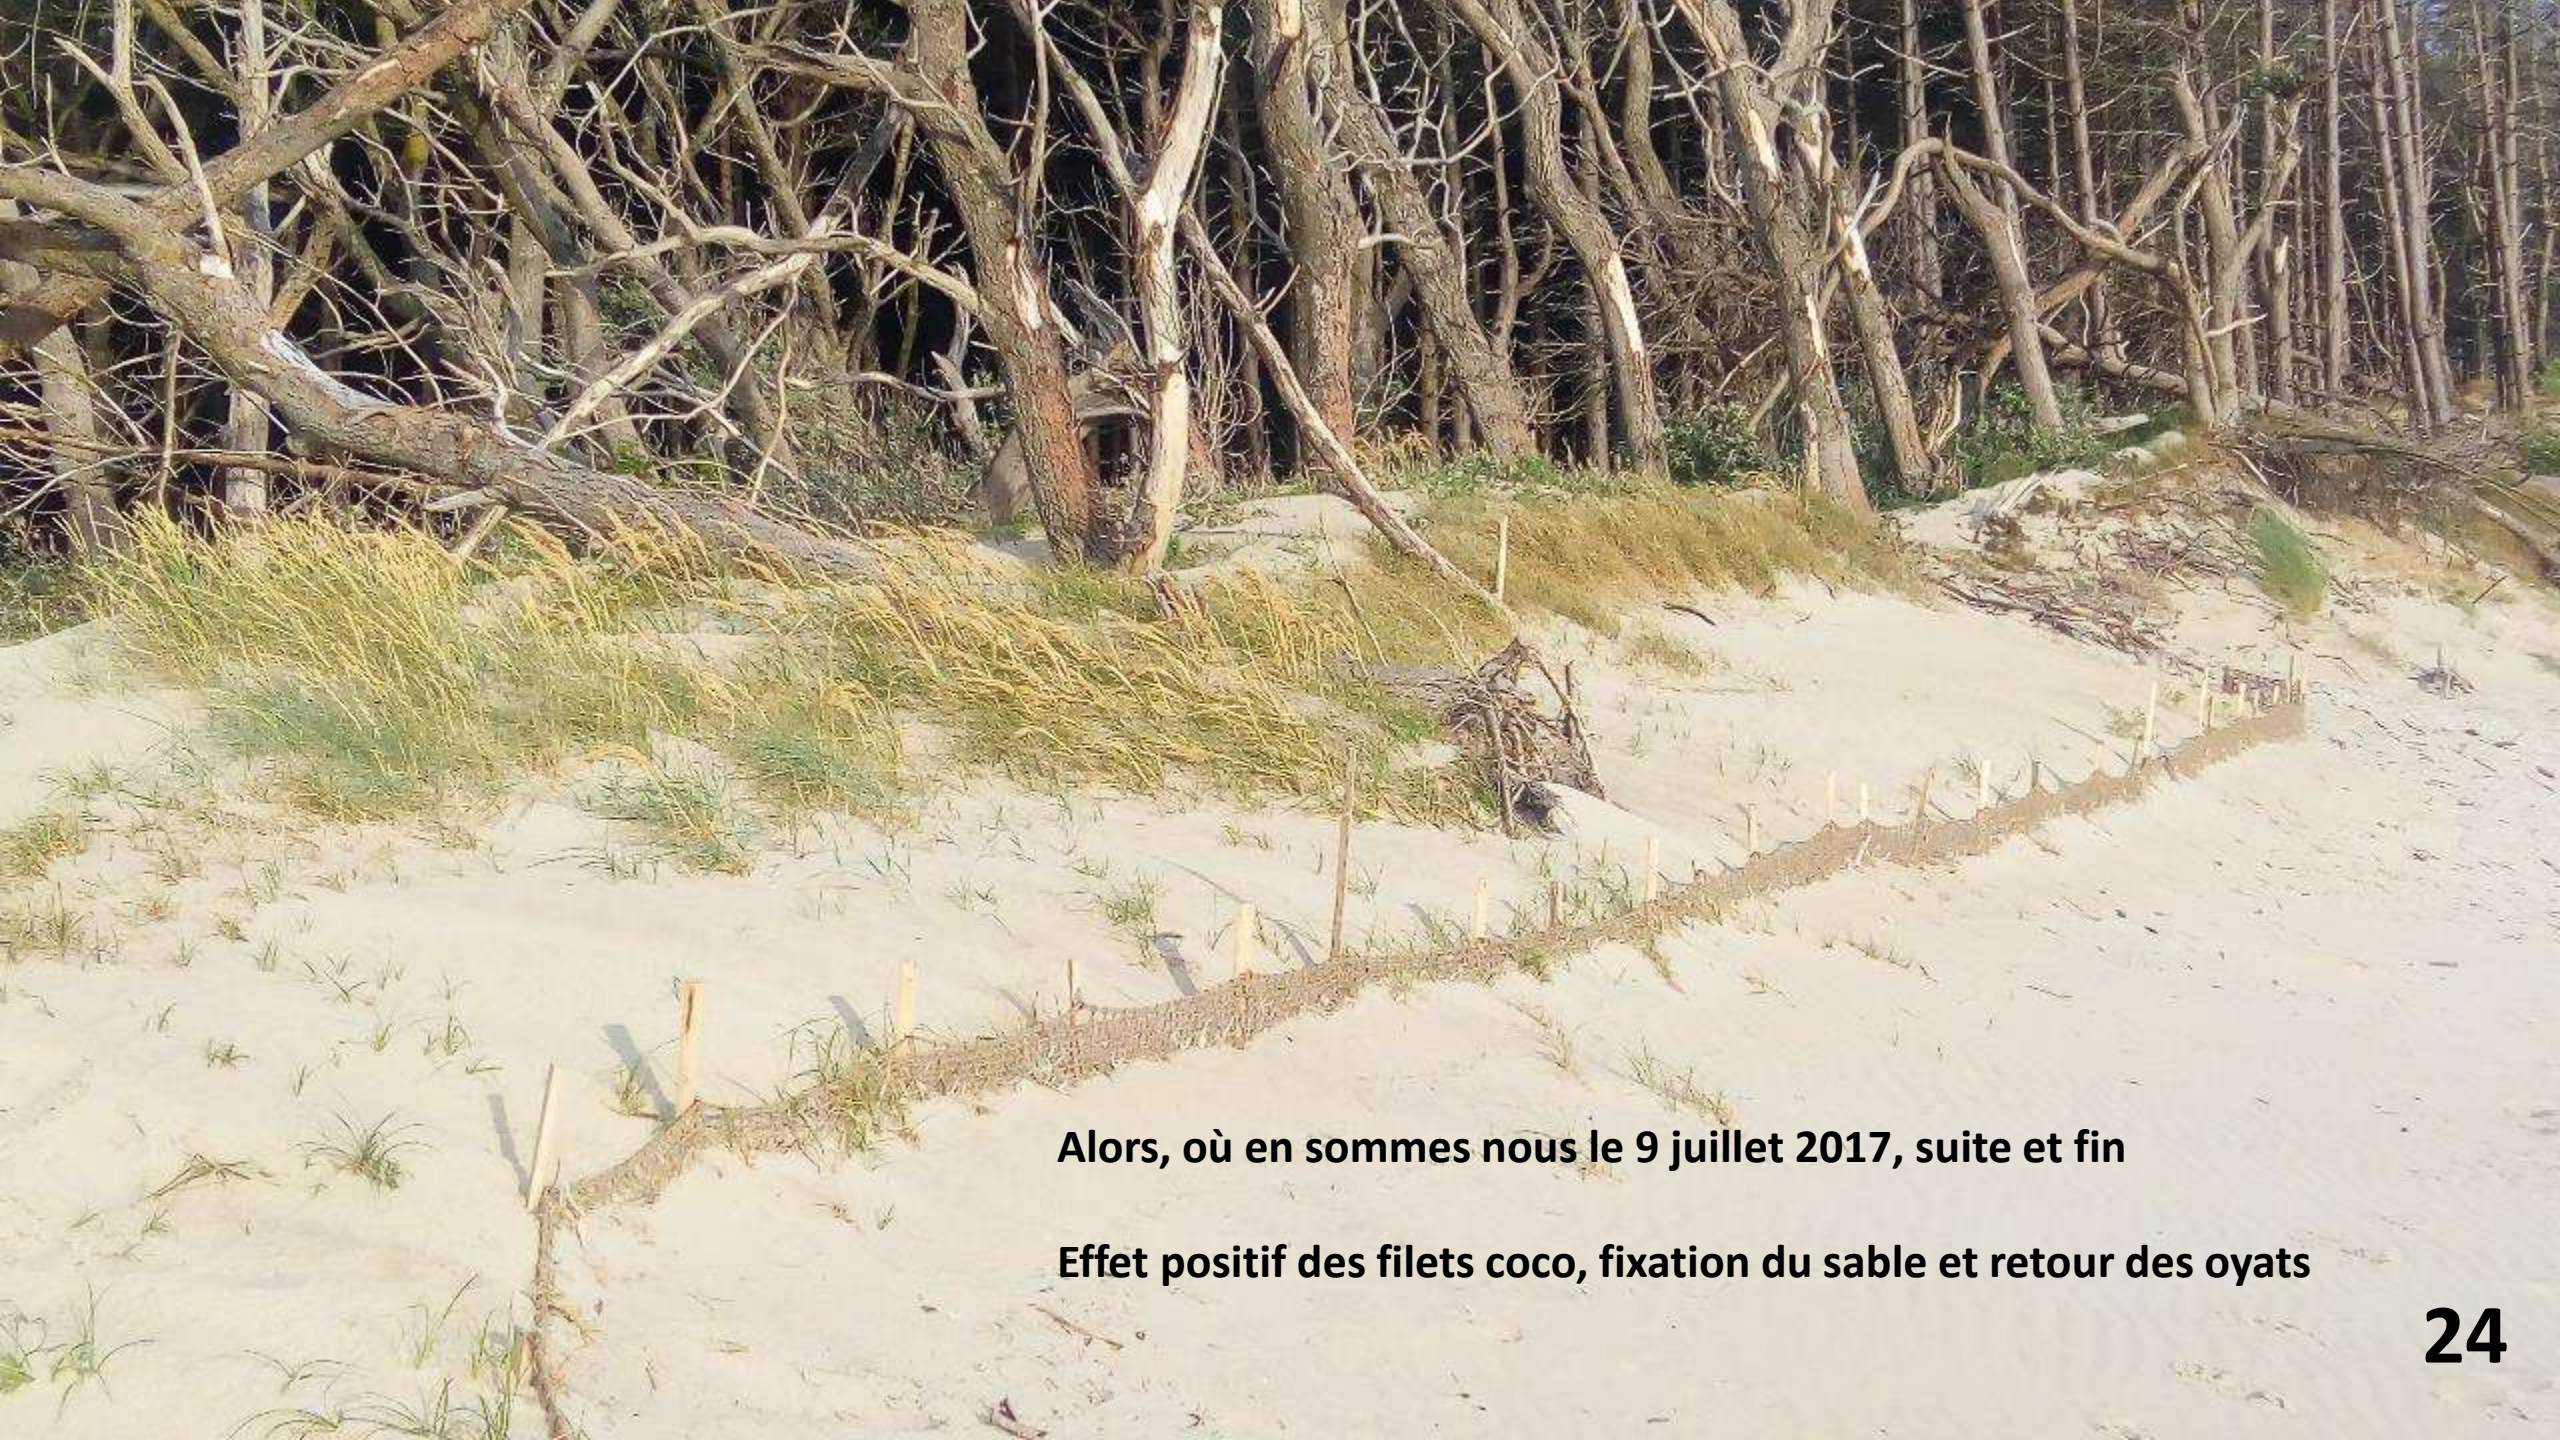
**Effet positif des filets coco, fixation du sable et retour des oyats**
