BAIE D'AUTHIE NORD

Constations et doutes à propos des mesures effectuées
par le géomètre au niveau du secteur critique du bois de sapins.

Daniel MOITEL ADCMBA SOS Baie d'AUTHIE le 12 mars 2013

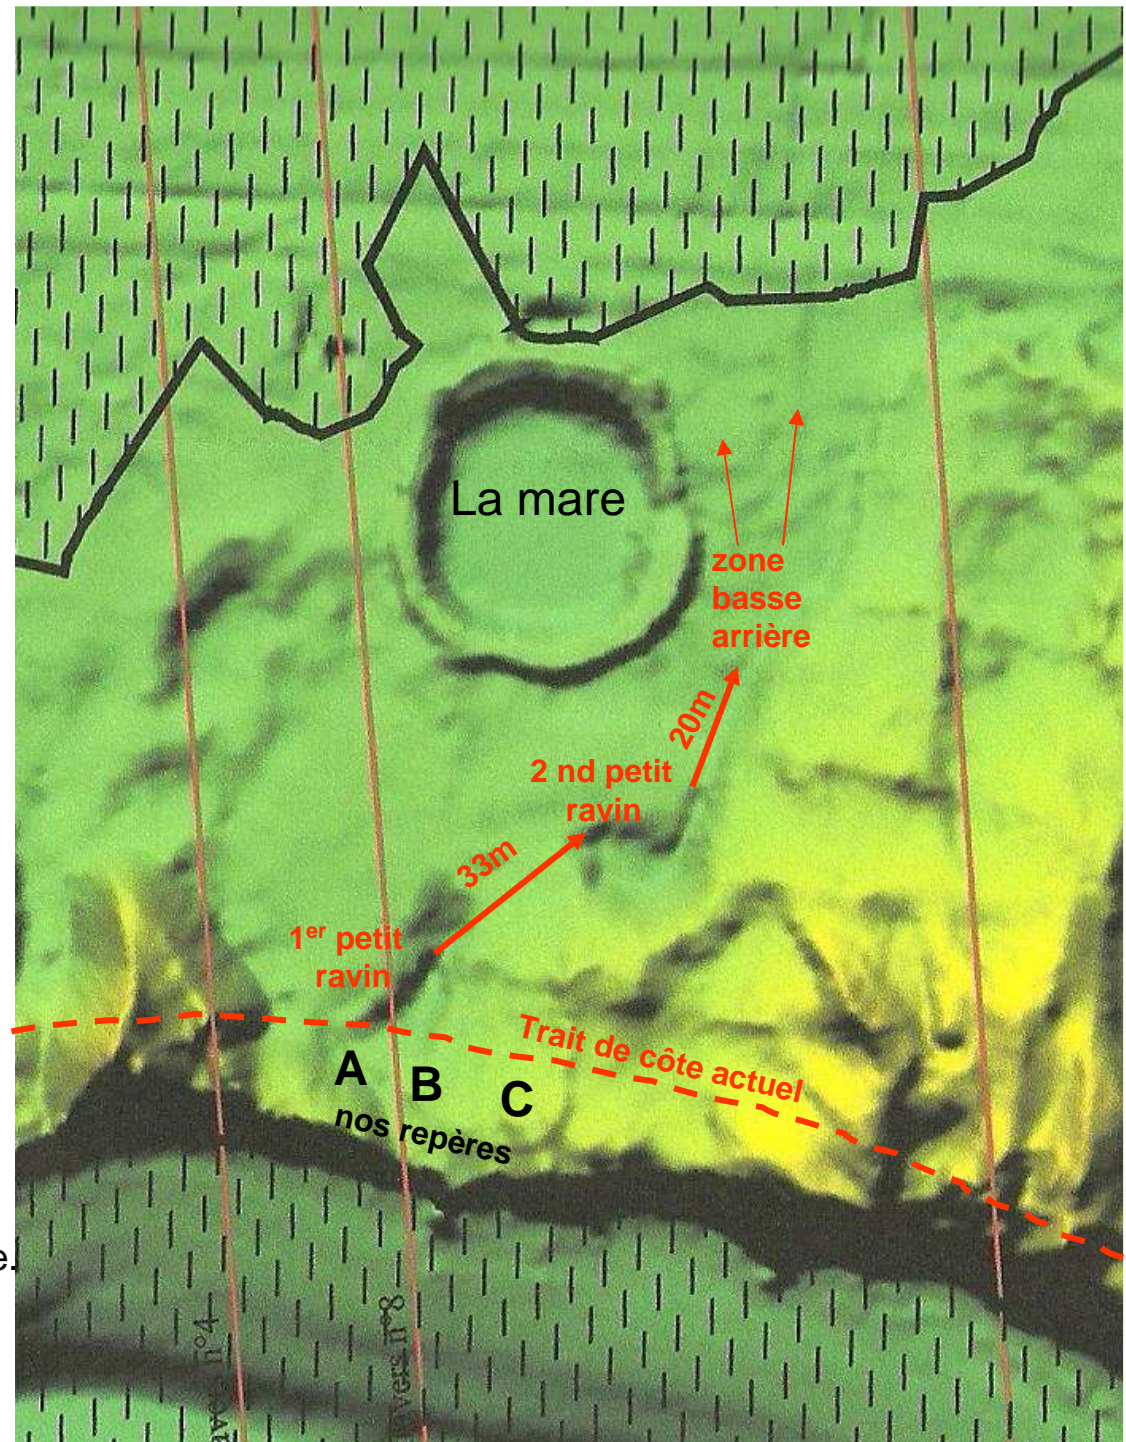
Remarques sur le profil actuel :

En arrière des repères A, B, C, on trouve d'abord un petit ravin dont le niveau est manifestement inférieur à celui du bord. *L'eau des vagues y retombe.*

On trouve ensuite un peu vers la droite un second petit ravin à la profondeur équivalente, situé à 33m, de fond à fond. La hauteur les séparant est la même que celle de toute la zone de gauche. Ensuite il existe une remontée d'une hauteur inférieure sur 20m env. avant d'atteindre la zone basse arrière définitive.

Si les géomètres nous ont donné à l'époque une profondeur de 120 m à 7m env. d'altitude au niveau du profil 8, celle-ci est inférieure aujourd'hui à 100m dans le même sens et d'à peu près la moitié en intermittence vers la droite de la mare.

Quand on voit la vitesse de l'érosion quand l'Authie revient vers le bord, il y a peu de marge.

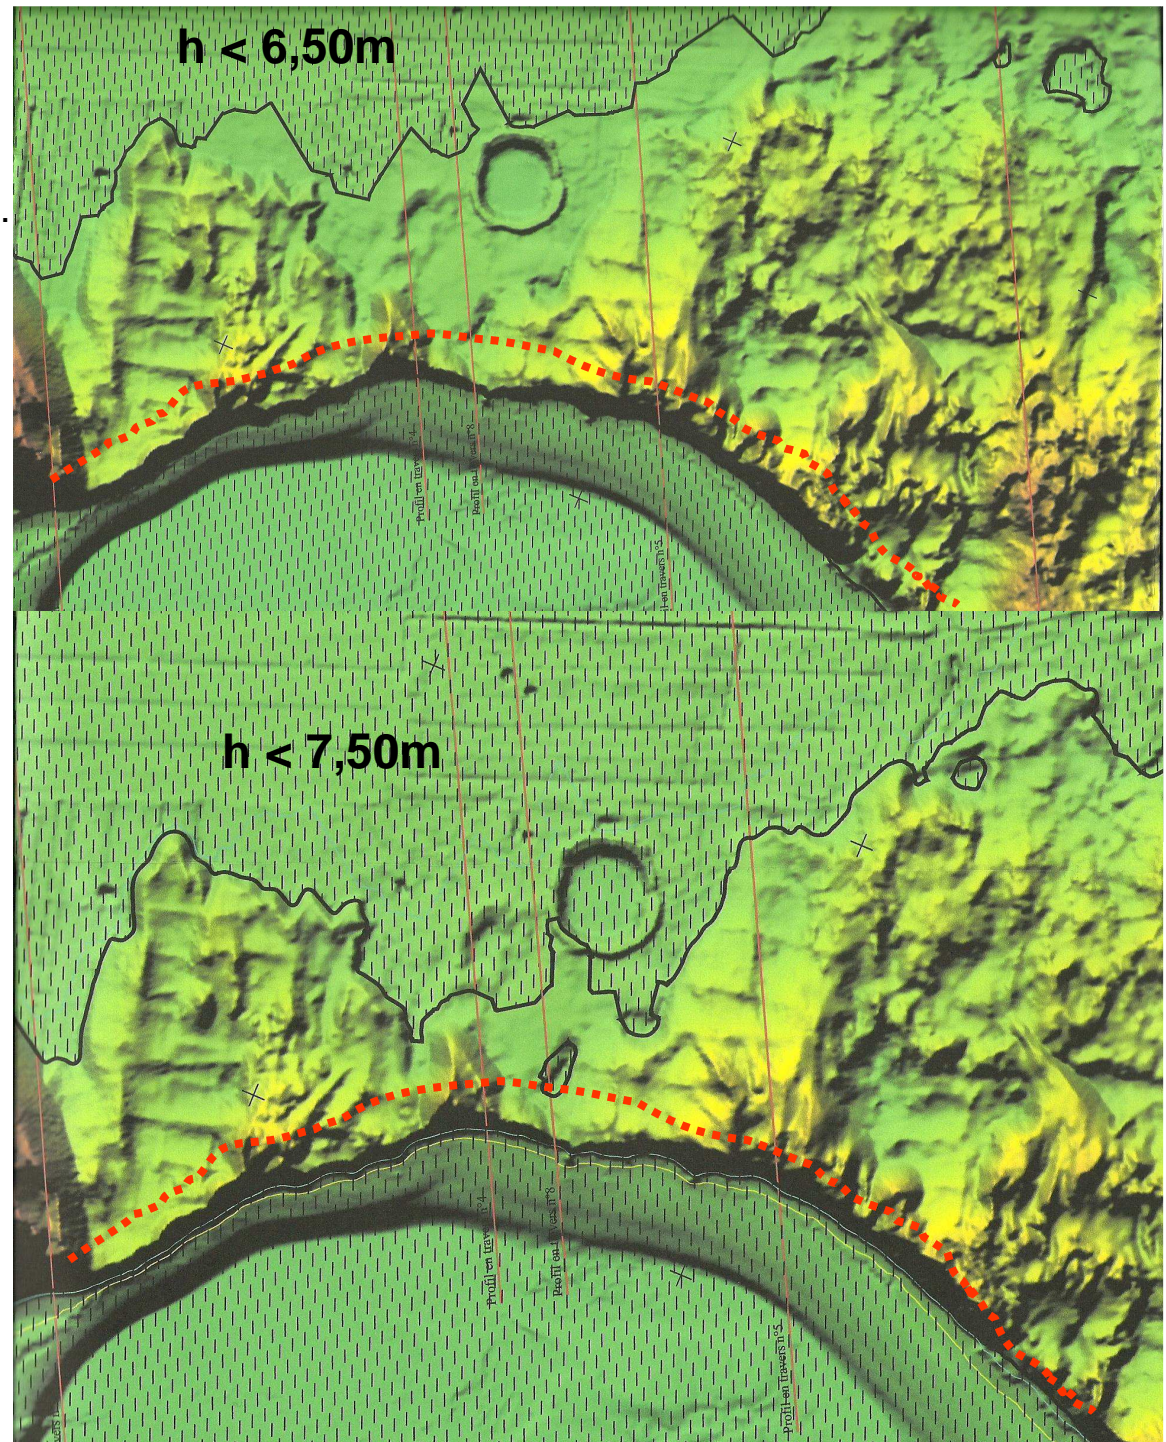
Remarques sur le profil actuel suite.. :

Ces deux cartes ont été produites à l'époque. La première reprend en hachuré les zones dont la hauteur est inférieure à 6,50m, la seconde, celles dont la hauteur est inférieure à 7,50m.

Il semble que le risque soit sous estimé dans la zone pré citée pour la hauteur de 6,50m. Ce que l'on peut constater sur place par rapport au niveau de l'estran (5m théoriquement) et ceux atteints périodiquement par la mer à marée haute permet d'en douter fortement quand on voit que les fonds des ravins sont d'évidence plus bas que le trait de côte.

On peut certes remarquer qu'il ne s'agit que d'une partie limitée du secteur susceptible de laisser le passage des eaux vers la zone arrière mais il faut être aussi bien conscient du danger dans son intégralité et des facteurs potentiellement aggravants et le faire savoir.

Peut être faudrait-il s'en assurer

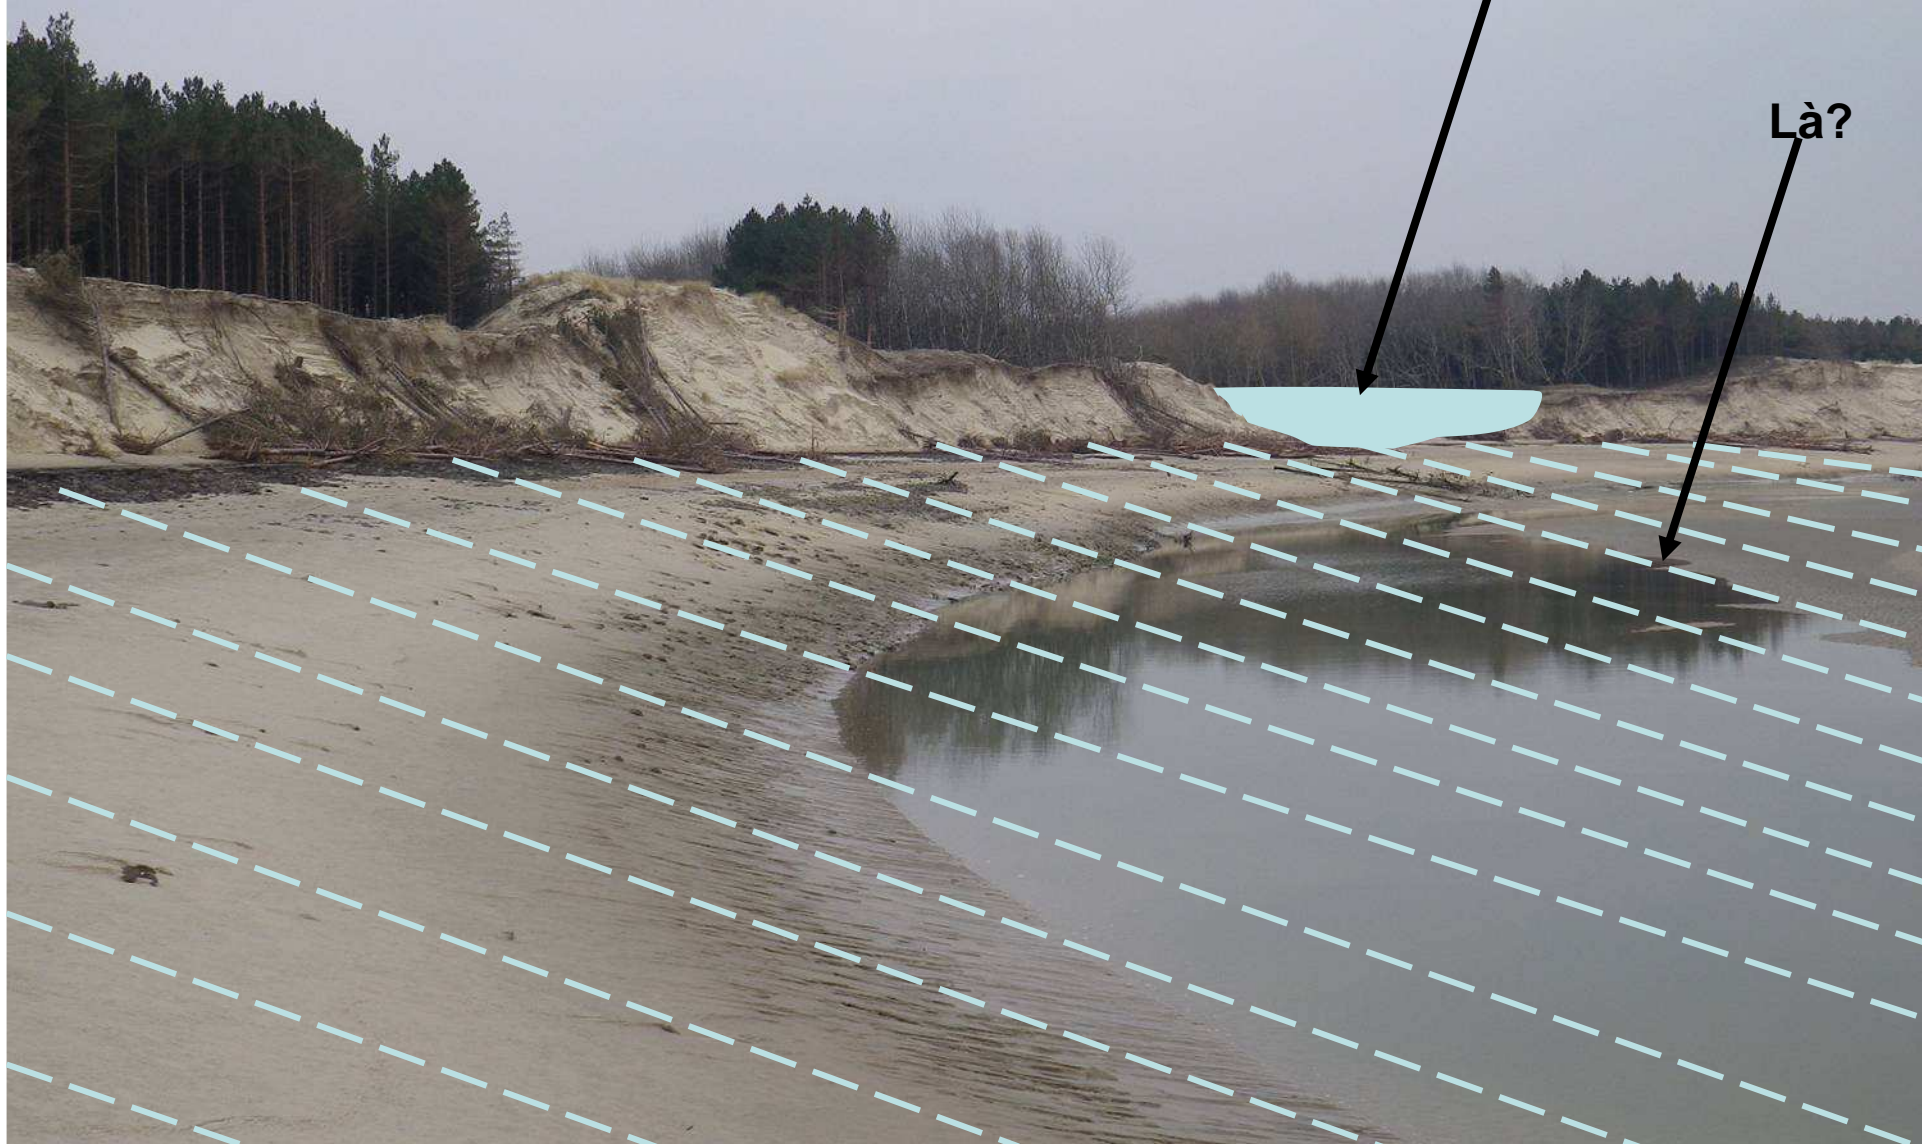
Dépôt du sable dragué?

Et là?

Là?
