# COMPRENDRE L'EROSION EN BAIE D'AUTHIE

*Version 4*

Daniel MOITEL

Janvier 2013

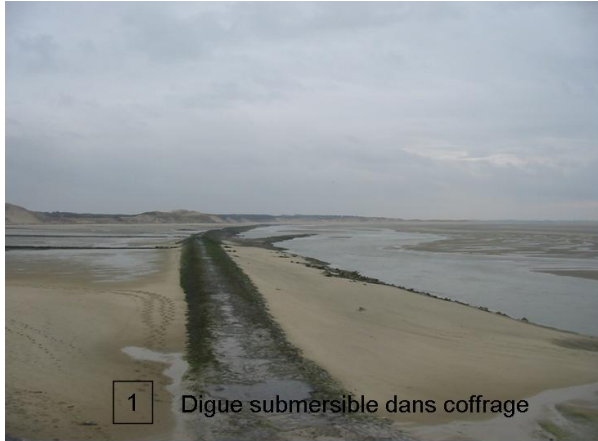
1 Digue submersible dans coffrage

**La digue submersible : (photo 1)** de construction comparable, a bien résisté également, mais souffre d'une dégradation importante côté mer et au niveau de l'empierrement supérieur dans sa première moitié marquée par une cassure naturelle de plus en plus grande. L'extrémité est progressivement emportée par l'Authie. **(Photo A)** Souffre d'un manque évident d'entretien.

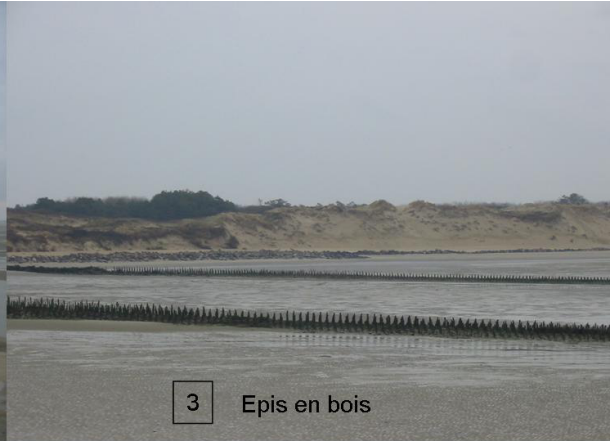
3 Epis en bois

**L'épi en bois de type hollandais : (photo 3)** constitué de pieux sur lesquels on pose des fascines en bois souple. Permet de retenir le sable et d'engraisser la plage. Onéreux à l'entretien, fragile lorsqu'il est confronté à un fort courant.

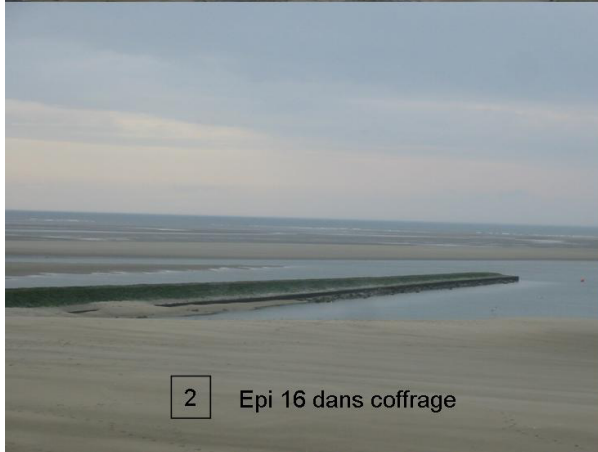
2 Epi 16 dans coffrage

**L'épi 16/17 : (photo 2)** construit en pierres dans un solide coffrage de palplanches, recouvert de goudron, résiste efficacement à de puissants courants permanents depuis 30 ans.

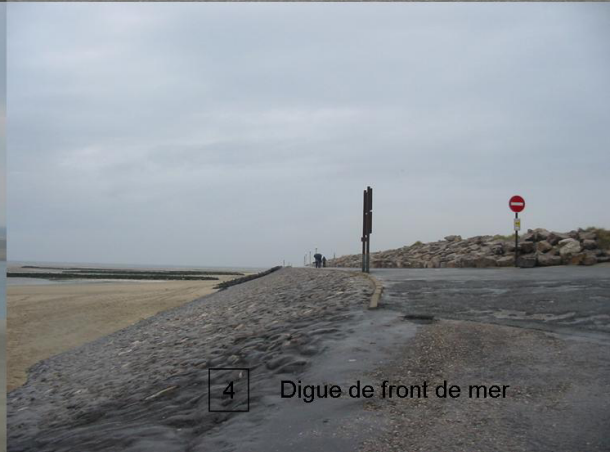
4 Digue de front de mer

**La Digue de front de mer : (photo 4)** appelée aussi « le perré » allant du nord de l'esplanade au chemin aux raisins, n'est atteinte par la mer que de la pointe du Haut banc à son extrémité sud.

La longueur atteinte par le flot a diminué depuis le rehaussement récent des épis situés sur son devant, preuve de leur efficacité.

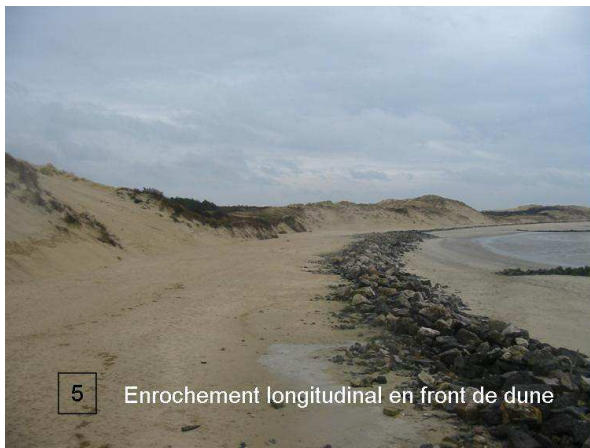
5 Enrochement longitudinal en front de dune

**L'enrochement longitudinal en front de dune : (photo 5)** Edifié sur un tapis en géotextile. Déplorable sur le plan visuel, l'enrochement freine le recul du trait de côte avec une efficacité éphémère, l'érosion se reportant en bout d'ouvrage. L'extrémité construite il y a 15 ans le long de la dune, est aujourd'hui engloutie, à plus de 200m du trait de côte actuel. **(Photo C)** D'autre part il n'empêche pas le recul de la dune (- 40m), comme on peut le constater à l'aplomb de la « cassure » **(photo 5)** de la digue submersible.

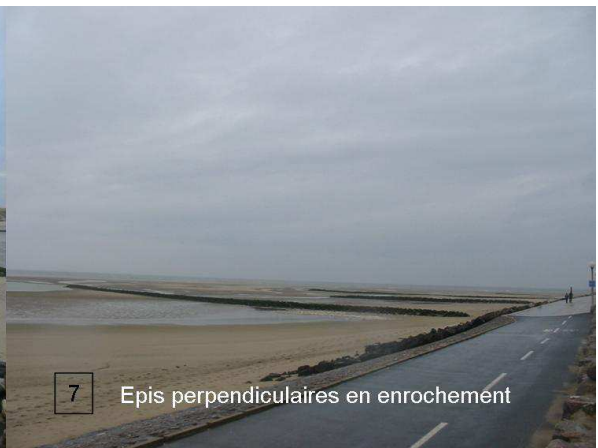
7 Epis perpendiculaires en enrochement

**L'épi en enrochement : (photo 7)** , il a la même vocation que l'épi en bois, mais plus efficace en situation critique. Impact visuel défavorable.

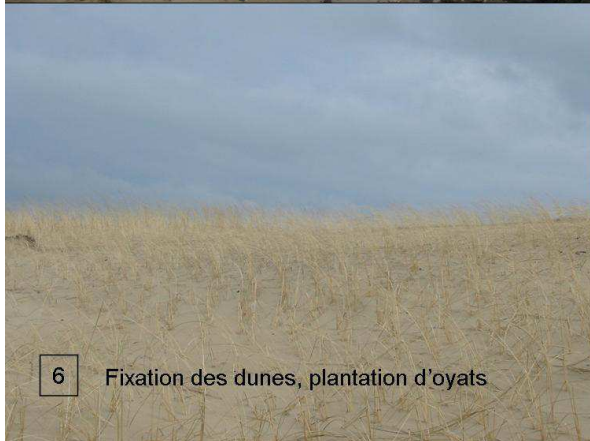
6 Fixation des dunes, plantation d'oyats

**La fixation des dunes :** réalisée à partir de plantation d'oyats **(photo 6)** ou de pose d'obstacles **(photo 8)** retenant le sable comme des fagots ou autres matériaux équivalents (buissons secs, ganivelles ..).

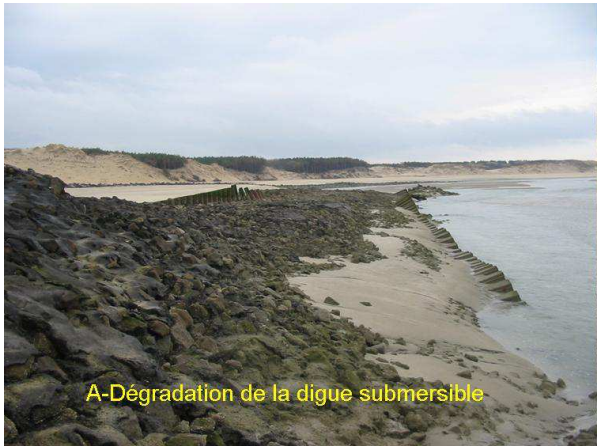
A-Degradation de la digue submersible

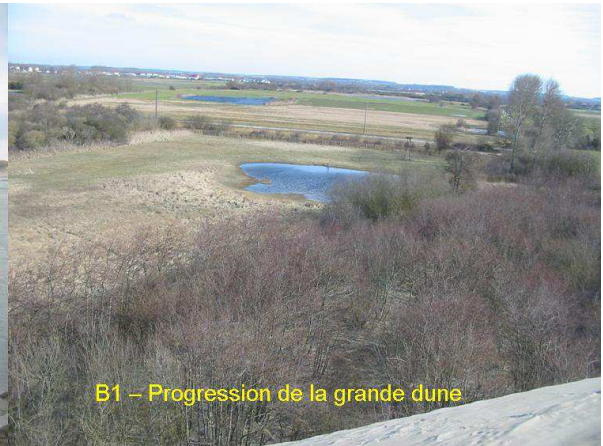
Le principe efficace de la fixation des dunes est contrecarré en baie par les assauts trop violents de la mer. Nous avons les dunes fixées plantées d'arbres qui sont érodées au point de disparaître totalement. De part et d'autre se trouvent des dunes en mouvement qui progressent vers l'intérieur au point de submerger des bois **(photo B2)** et des pâtures **(photo B1)** mais qui restent malgré tout un rempart face à la mer. La « grande dune » a progressé vers l'intérieur de près de 100m en 20 ans.

B1 - Progression de la grande dune

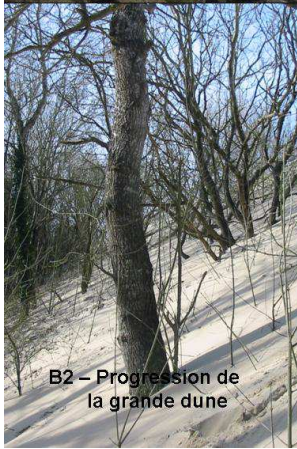
B2 - Progression de la grande dune

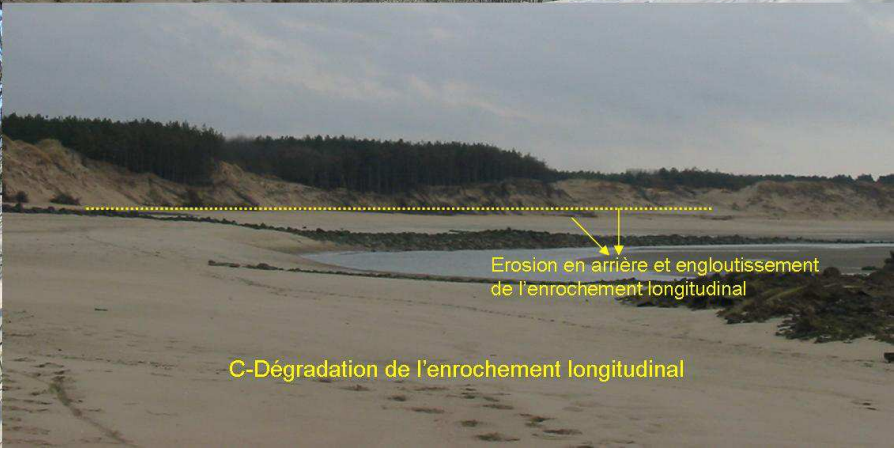
Erosion en arrière et engloutissement de l'enrochement longitudinal

C-Degradation de l'enrochement longitudinal

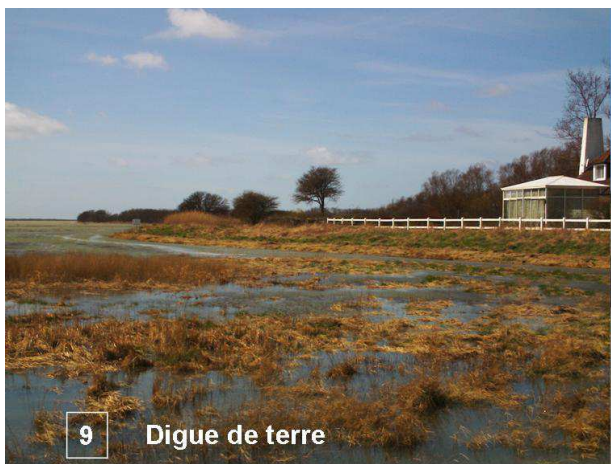
9 Digue de terre

**La digue de terre (photo 9)** édiflée sur chaque berge de l'Authie, du « Bec de Perroquet » jusqu'au point de remontée maximum des marées. Globalement en mauvais état sur les deux rives.

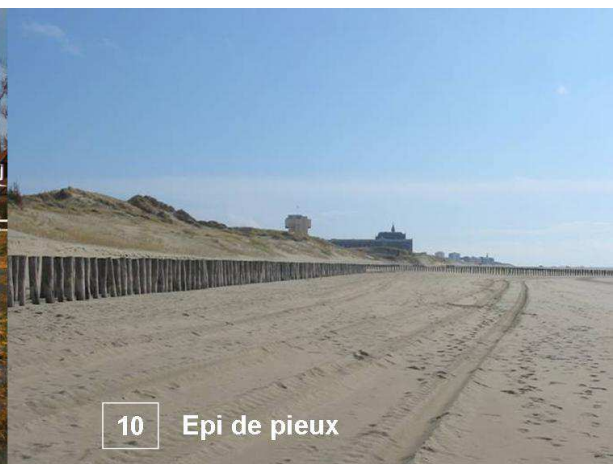
10 Epi de pieux

**L'épi en pieux : troncs à moitié enterrés. (Photo 10)** Testés en plage nord à terminus, l'efficacité en est satisfaisante pour l'instant.

*Nota : Ces mêmes épis, testés sur le littoral du Médoc dans une situation de disparition de plage à marée haute, se sont soldés par des échecs. Inefficaces au delà d'un seuil critique*
