Association de Défense Contre la Mer en Baie d'Authie  
*ADCMBA*

# **Baie d'AUTHIE nord**

**État de  
la digue submersible  
en Août 2012**

# BERCK · SUR · MER

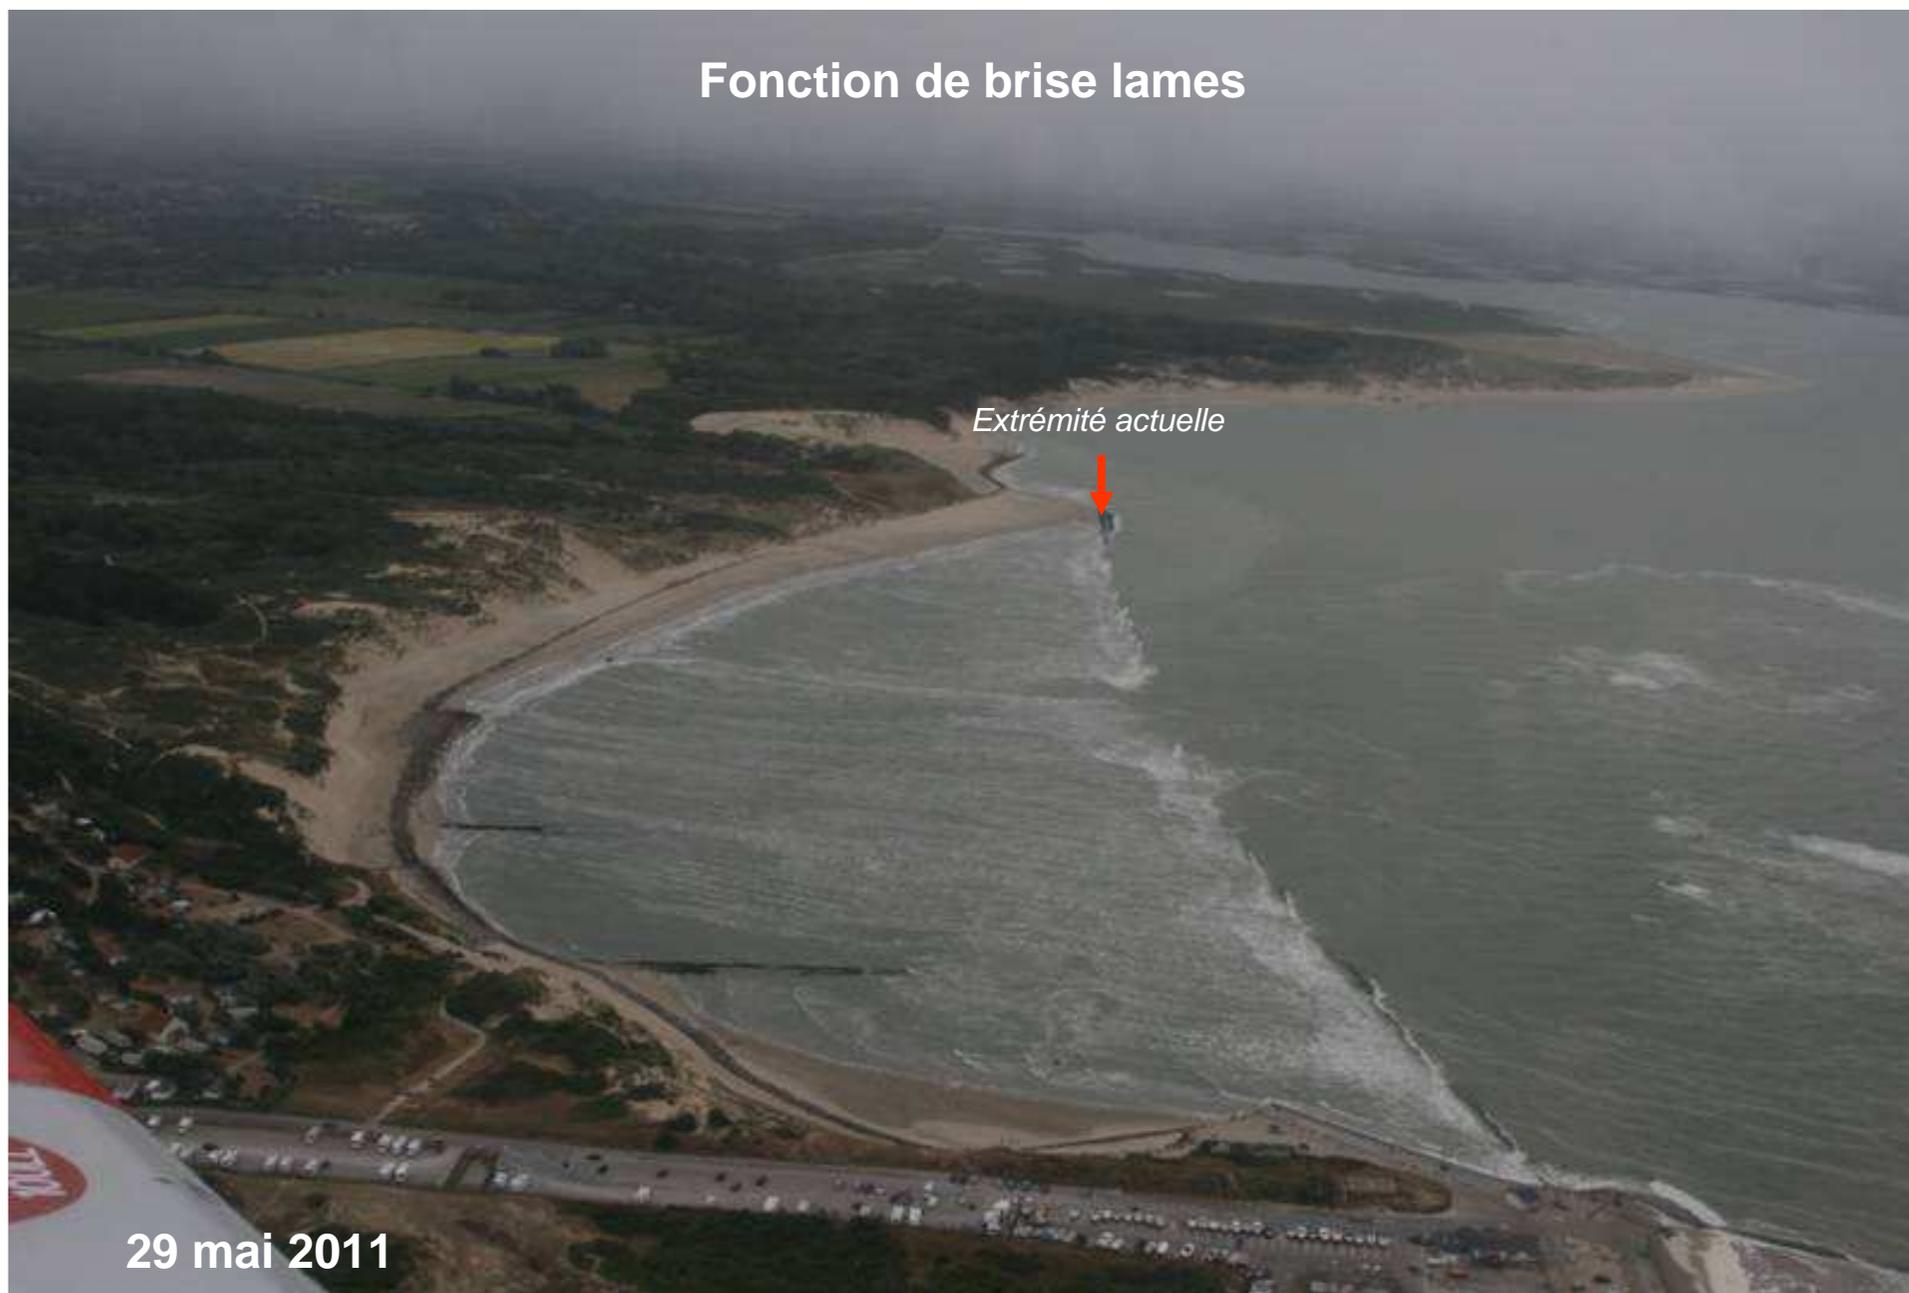
*Nota : la DREAL nous a affirmé dans un courrier qu'il n'y avait pas d'effet de houle en baie!*

2ème partie  
cassure

Vestiges du premier brise lames

1ère partie

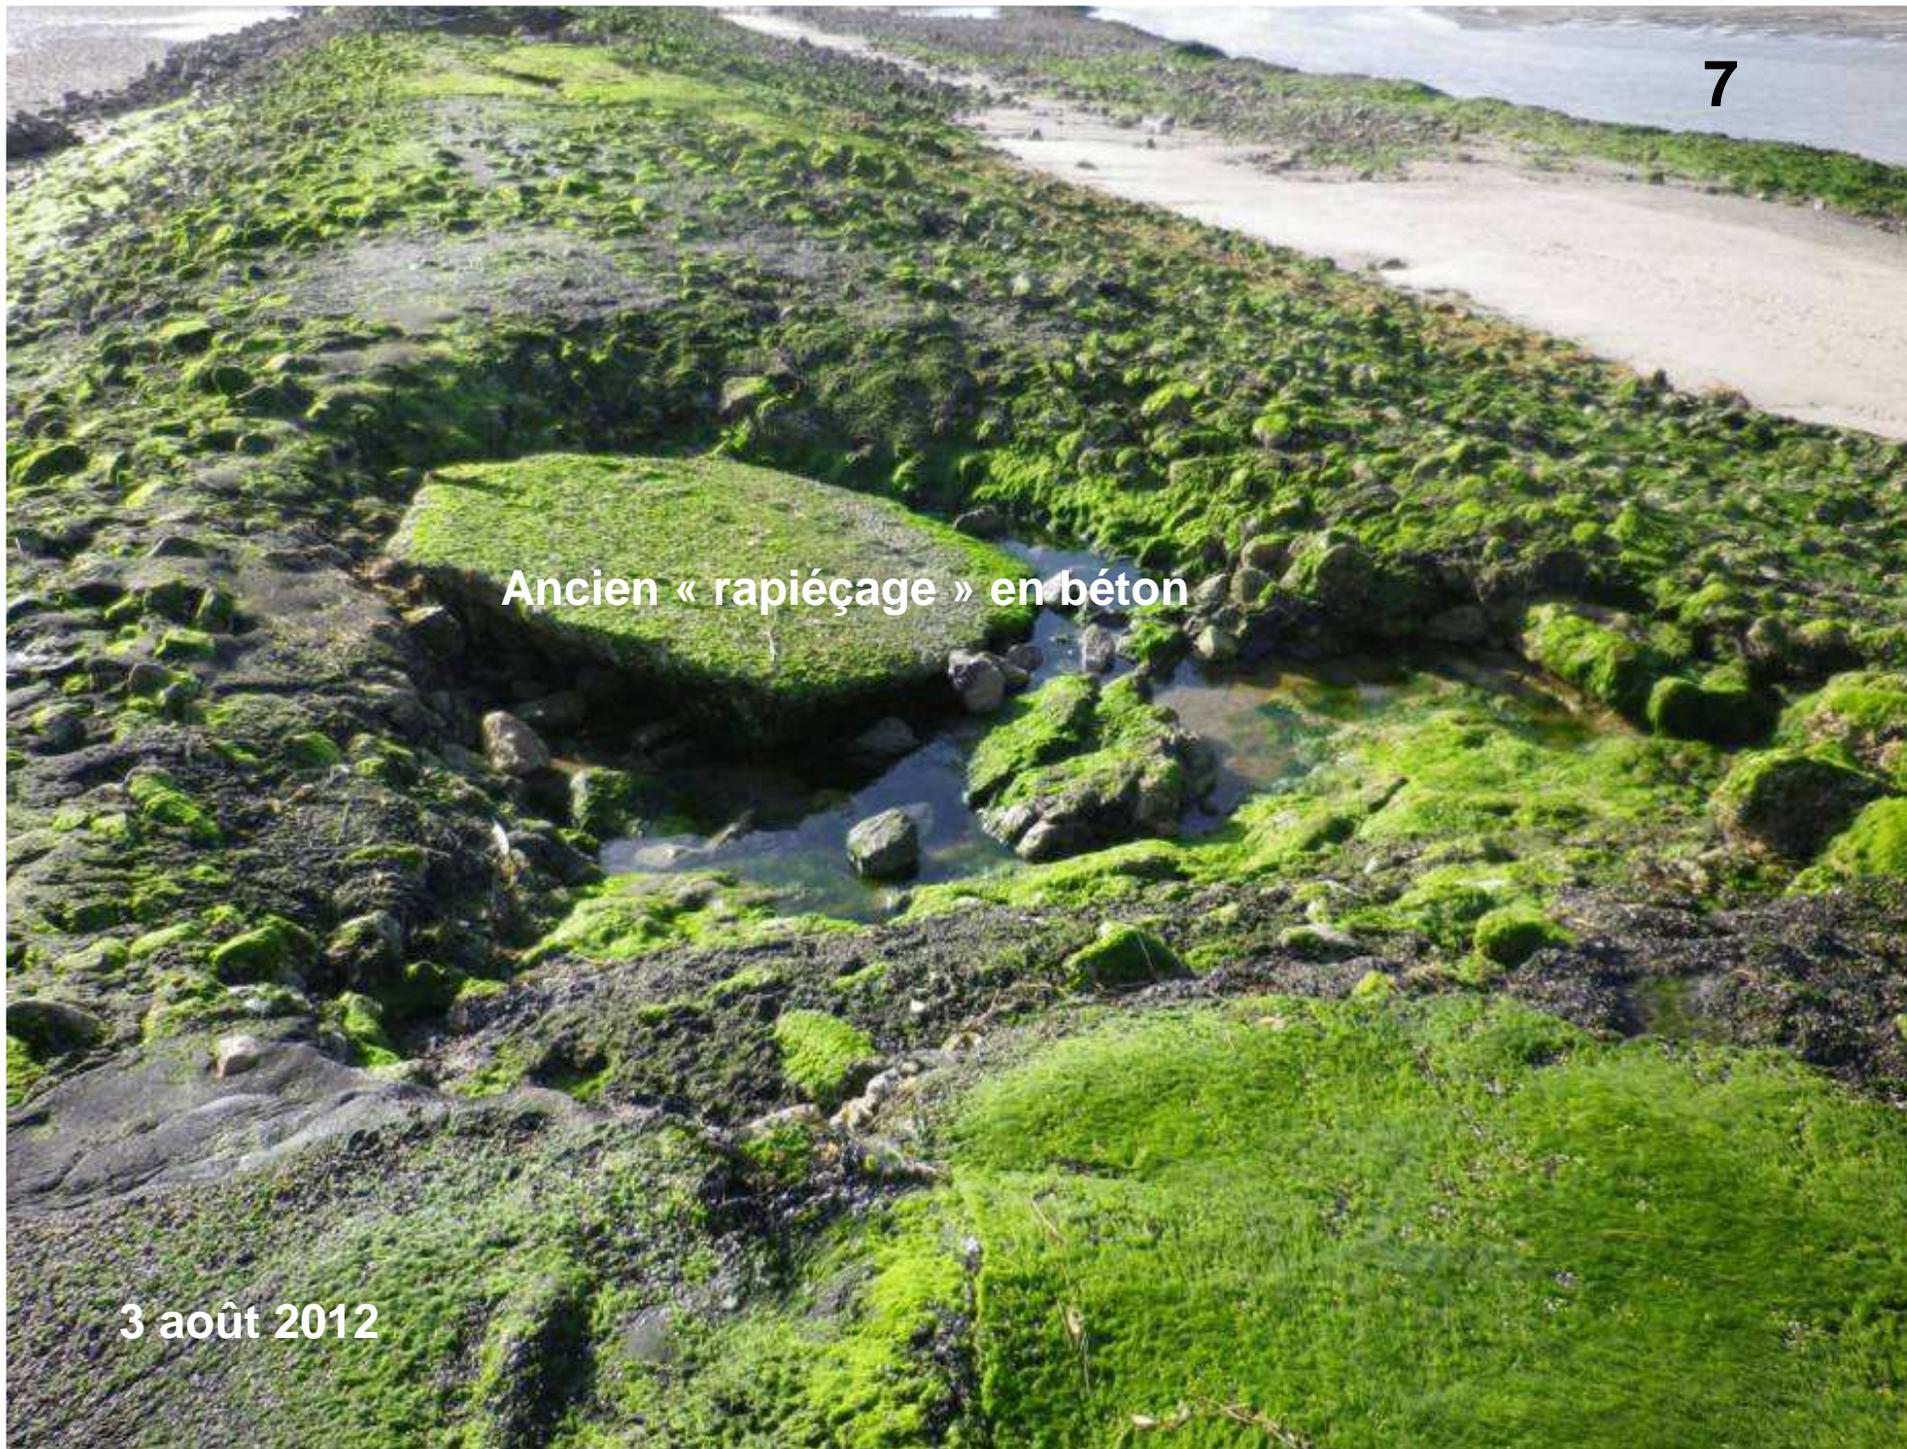
Ancien « rapiéçage » en béton

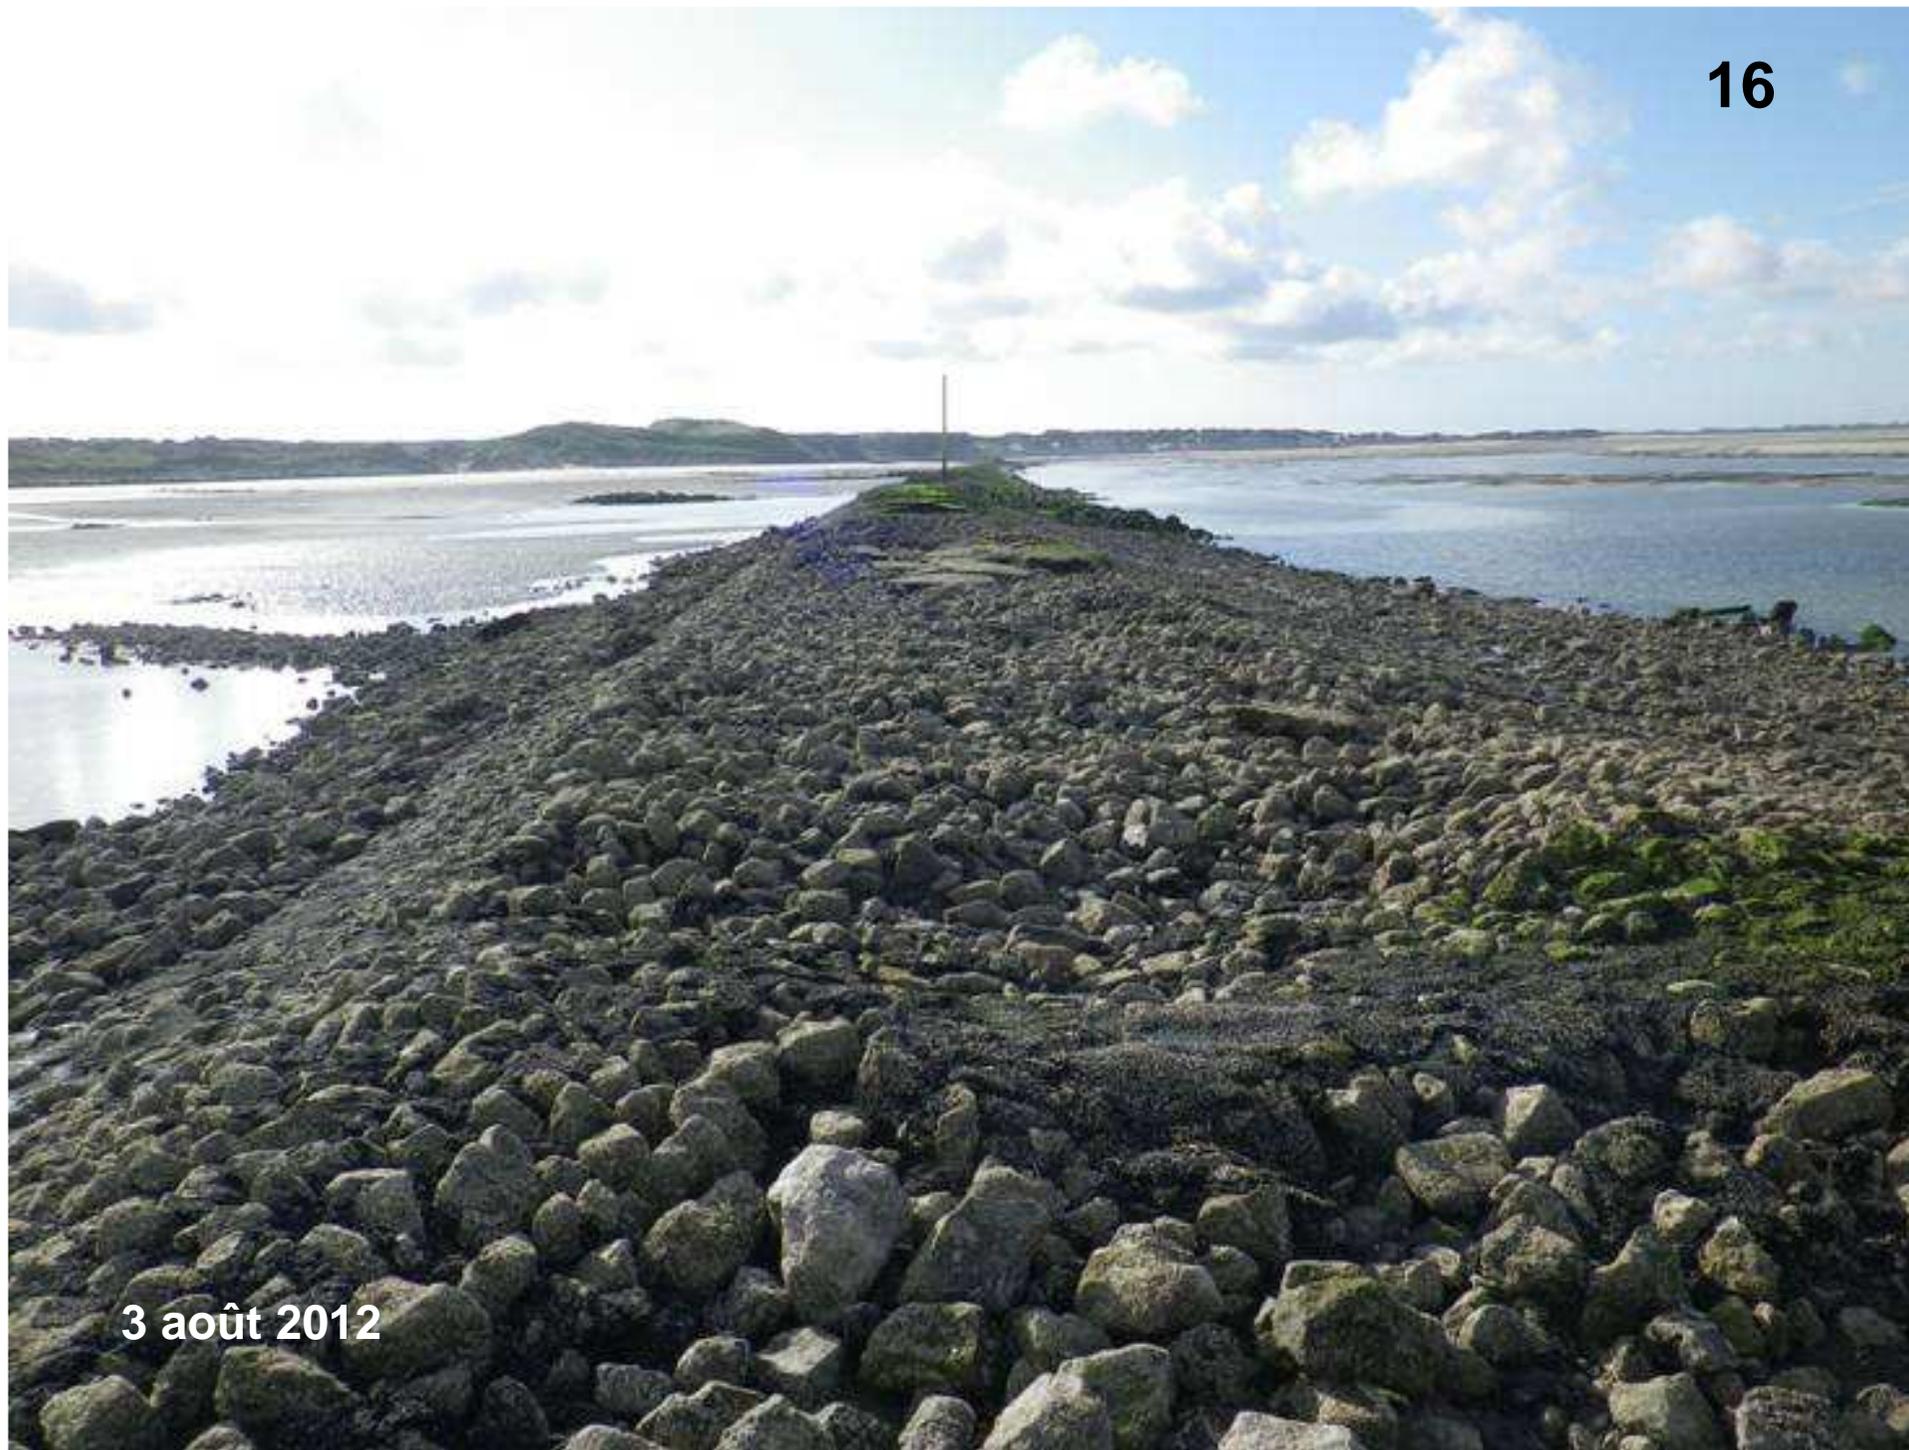
Anciens « rapiécages » en béton

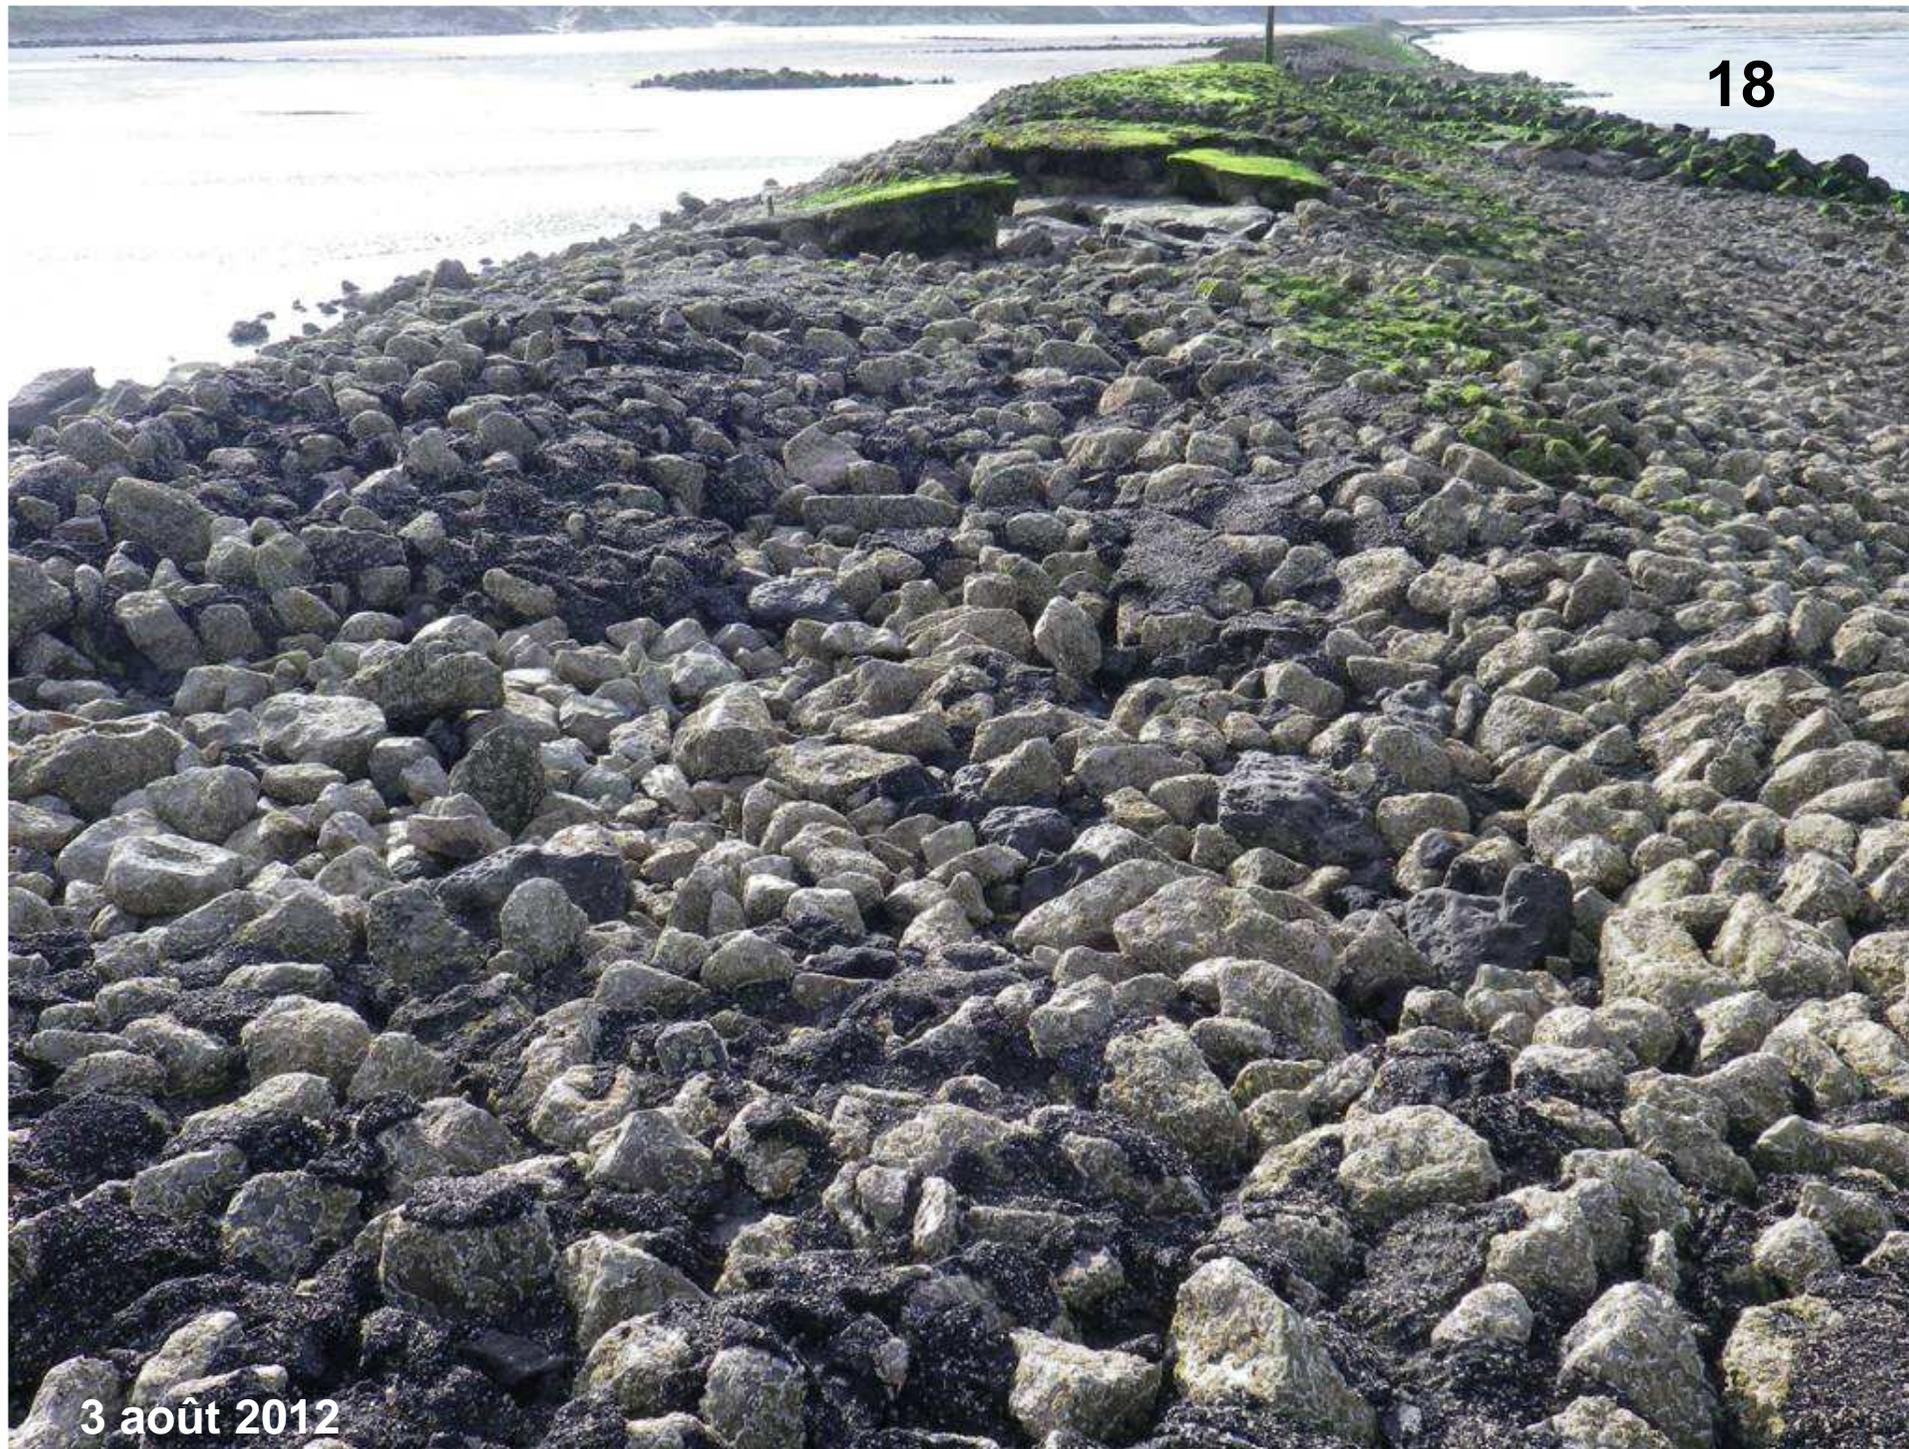
Anciens « rapiécages » en béton

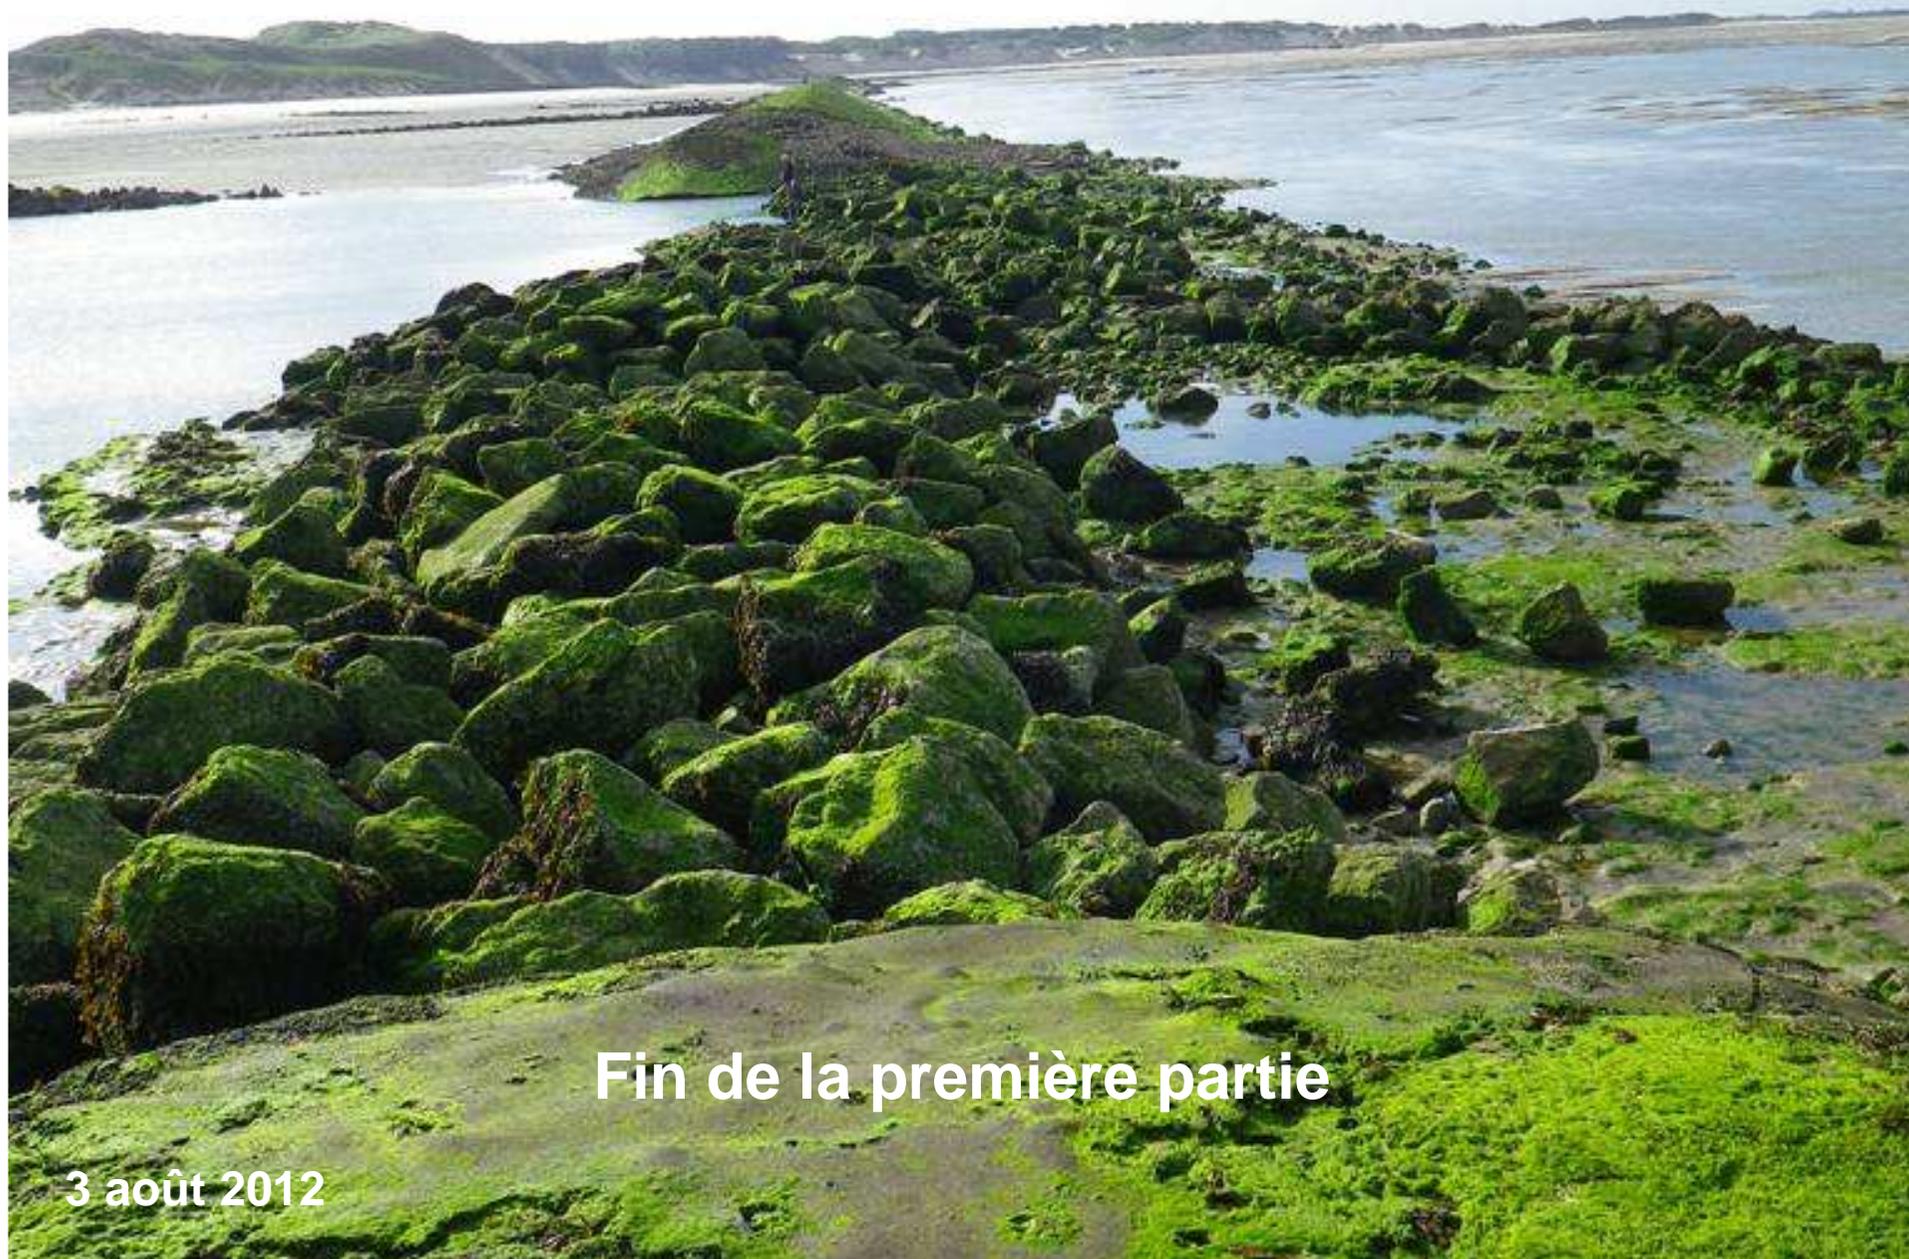
ancien « rapiécage » en béton

La cassure vue dans l'autre sens

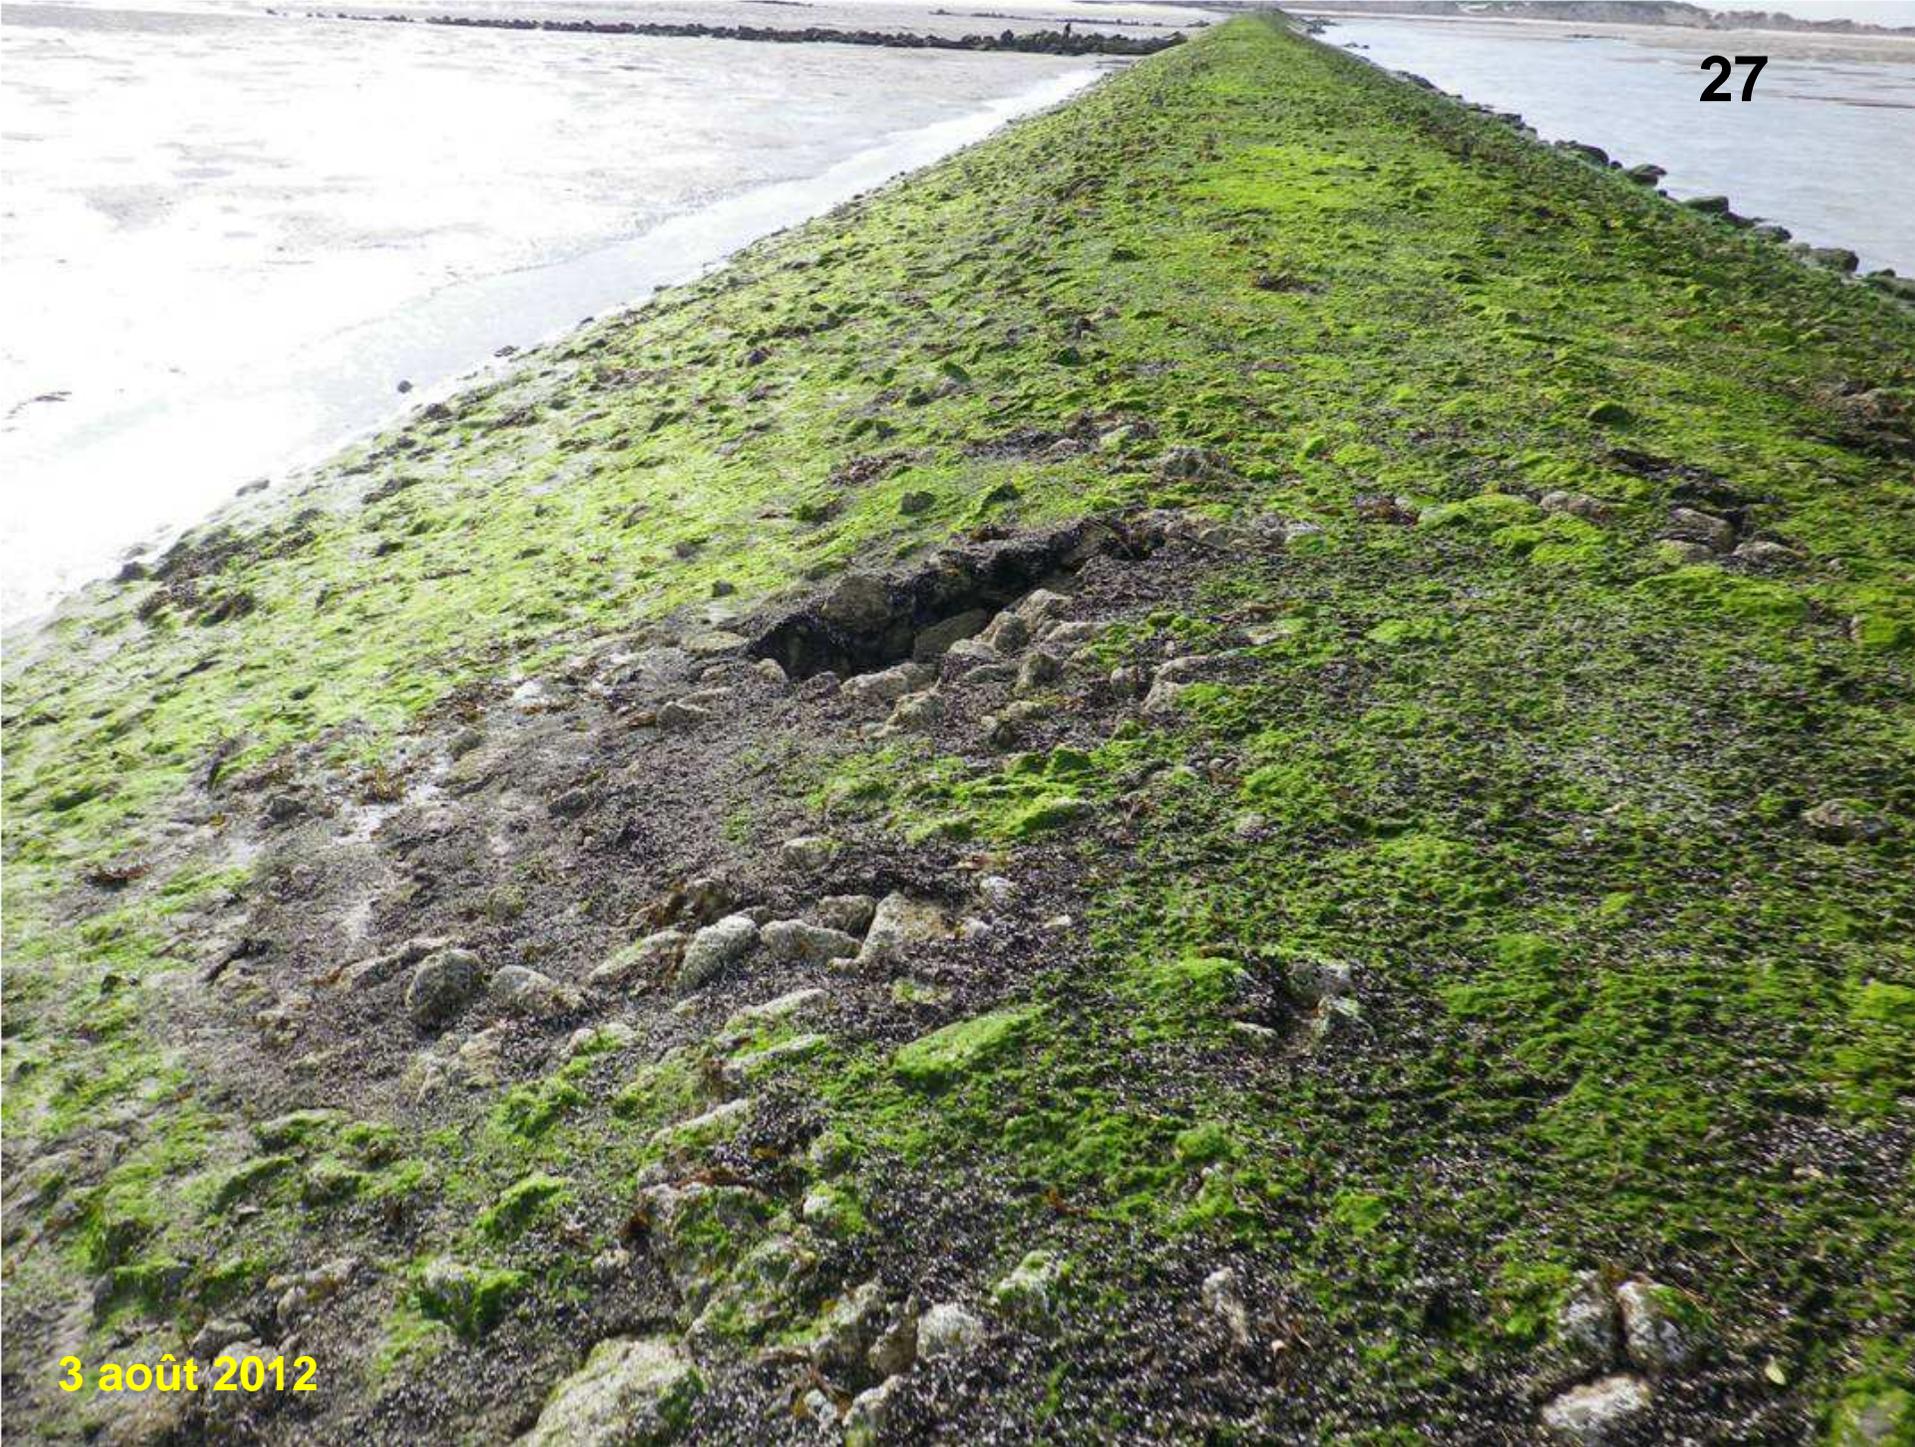
Faiblesse des palplanches

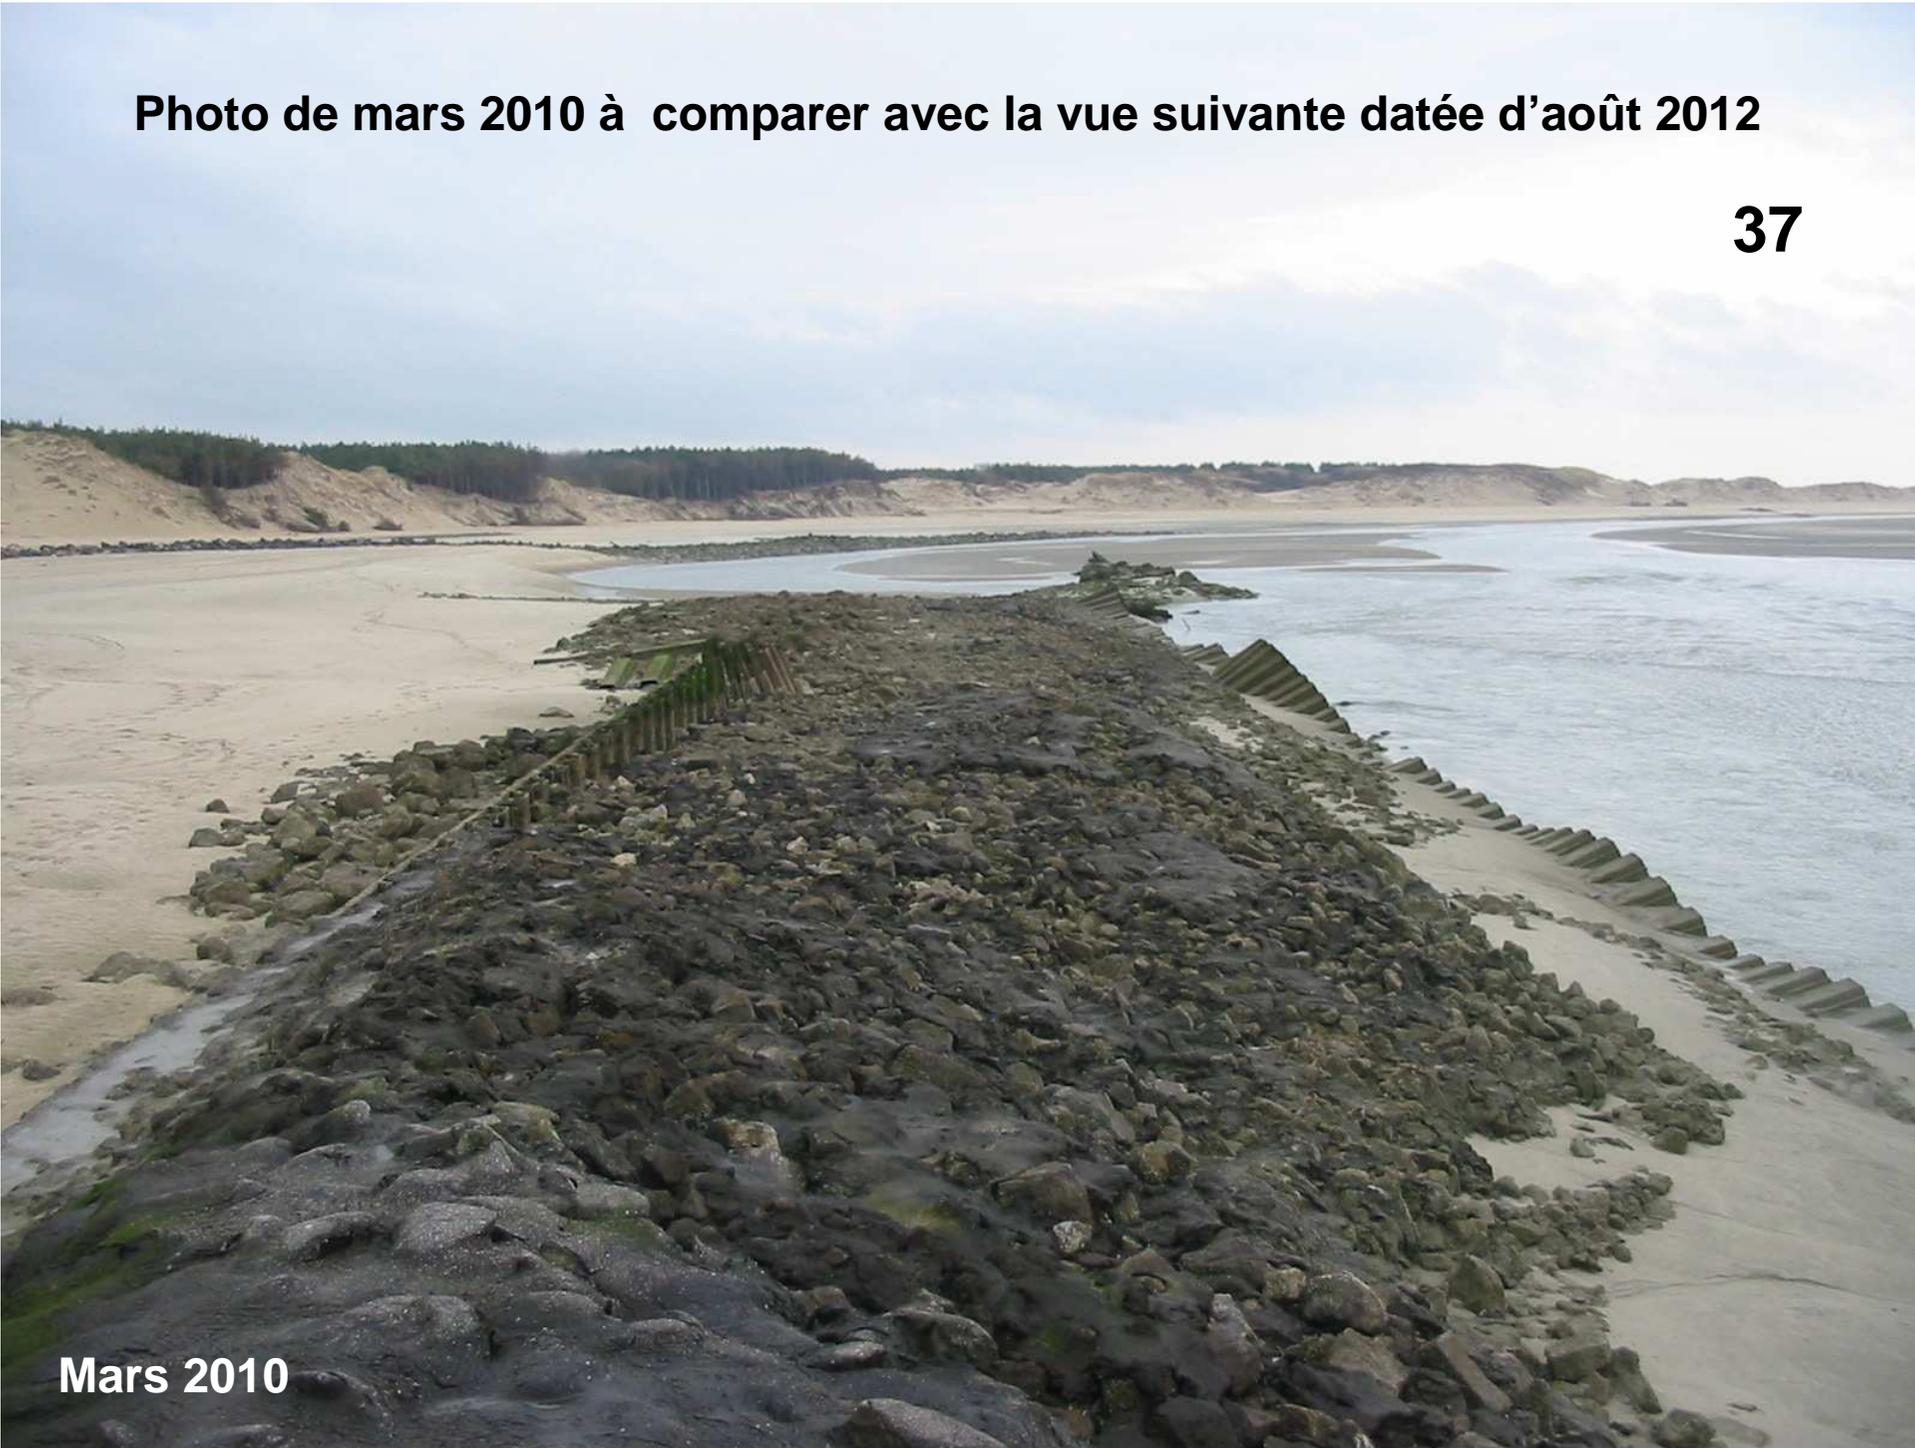
**37**

**Photo de mars 2010 à comparer avec la vue suivante datée d'août 2012**

**Mars 2010**

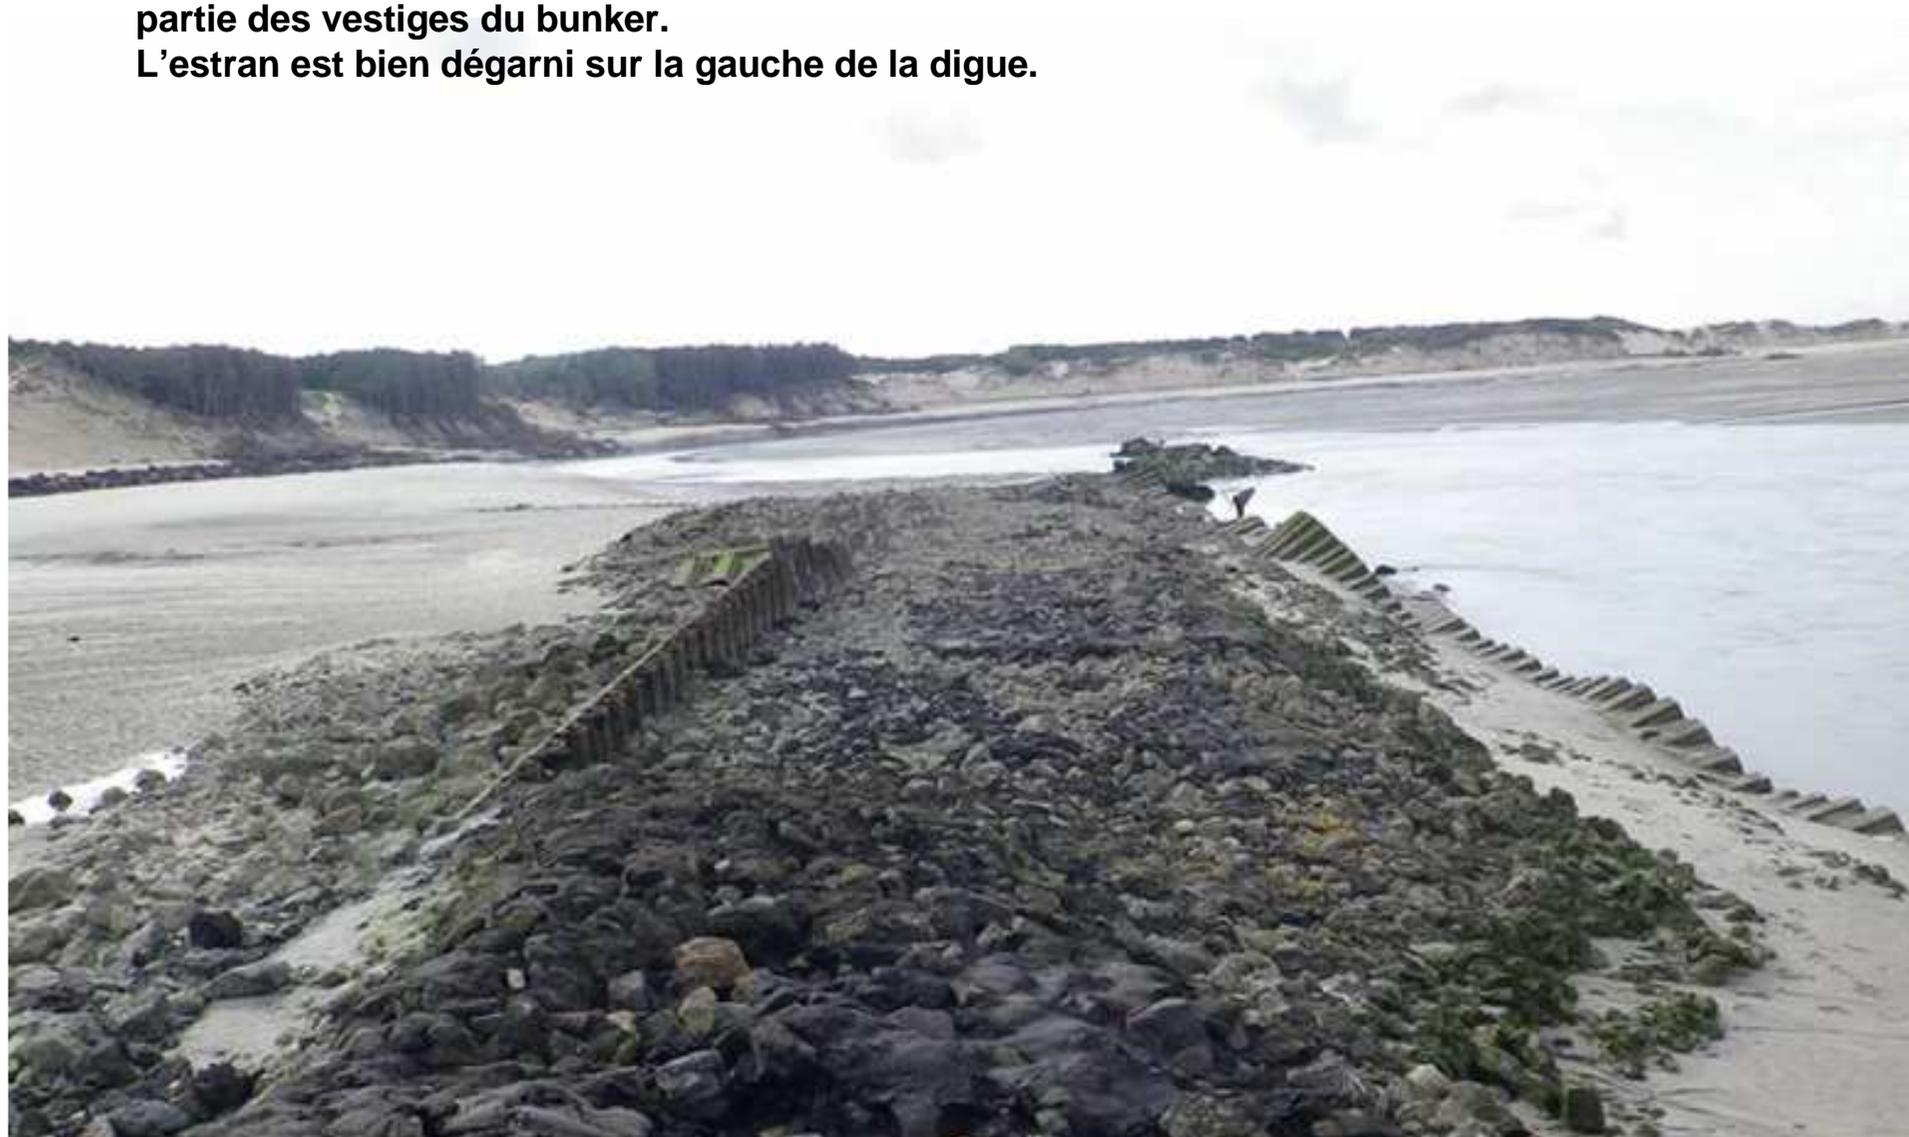
À remarquer, par rapport à la vue précédente, le recul global de la dune, la destruction de l'enrochement déjà miné à l'époque, le calage du courant sur le cordon dunaire, la disparition d'une partie des vestiges du bunker. L'estran est bien dégarni sur la gauche de la digue.

à comparer avec la vue précédente datée de mars 2010

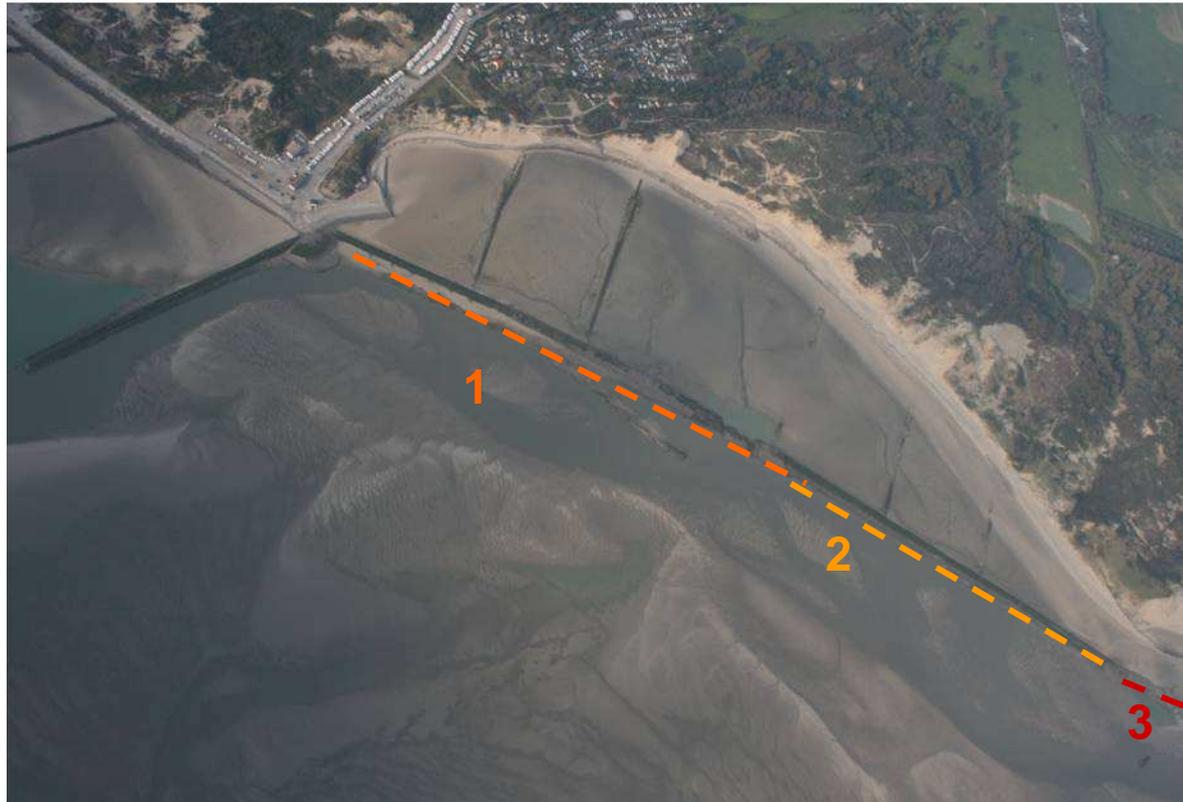
En conclusion, dans la partie, la plus exposée à la houle (1), on constate une forte dispersion des empierrements du fait de l'effritement du goudron agglomérant et de l'absence de réparations. Ce phénomène, se traduit par des brèches de plus en plus grandissantes, mettant à nu les soubassements et fragilisant progressivement l'ensemble, qui assure de ce fait de moins en moins son office de brise lames

L'effondrement existe également par endroit, dans une bien moindre proportion, dans le prolongement (2) où l'extrémité du poulie modère la force des vagues.

La digue résiste bien aux courants dans le secteur où les palplanches sont les plus longues, elle se détruit progressivement dans la zone où elles ne mesurent que deux mètres (3).

Une réfection est nécessaire si l'on veut continuer à protéger le secteur arrière car la stratégie qui sera engagée pour éloigner l'Authie ne permettra pas de s'affranchir d'effets de houle à cet endroit qui y a toujours été soumis car situé en entrée de baie.

Le ré empierrement dans les conditions de la construction n'est apparemment plus possible avec un agglomérant en goudron dont on nous affirme qu'il est aujourd'hui interdit. C'était quand même bien pratique. Si un substitut existe, encore faut-il qu'il soit compatible avec l'ancien composant, processus très aléatoire. On voit difficilement comment s'en sortir, sauf peut être à enlever les matériaux présents dans le coffrage et à les remplacer par de gros enrochements ou un gros tube en géotextile rempli de sable. Opération qui serait à faire précéder, en extrémité sud, de l'implantation de palplanches d'une longueur suffisante.
