## Situation au 8 octobre 2018

L'évolution constatée depuis la fin de l'année 2017, se résume en trois points:

# LE BOIS DE SAPINS

## Sos baie d'Authie

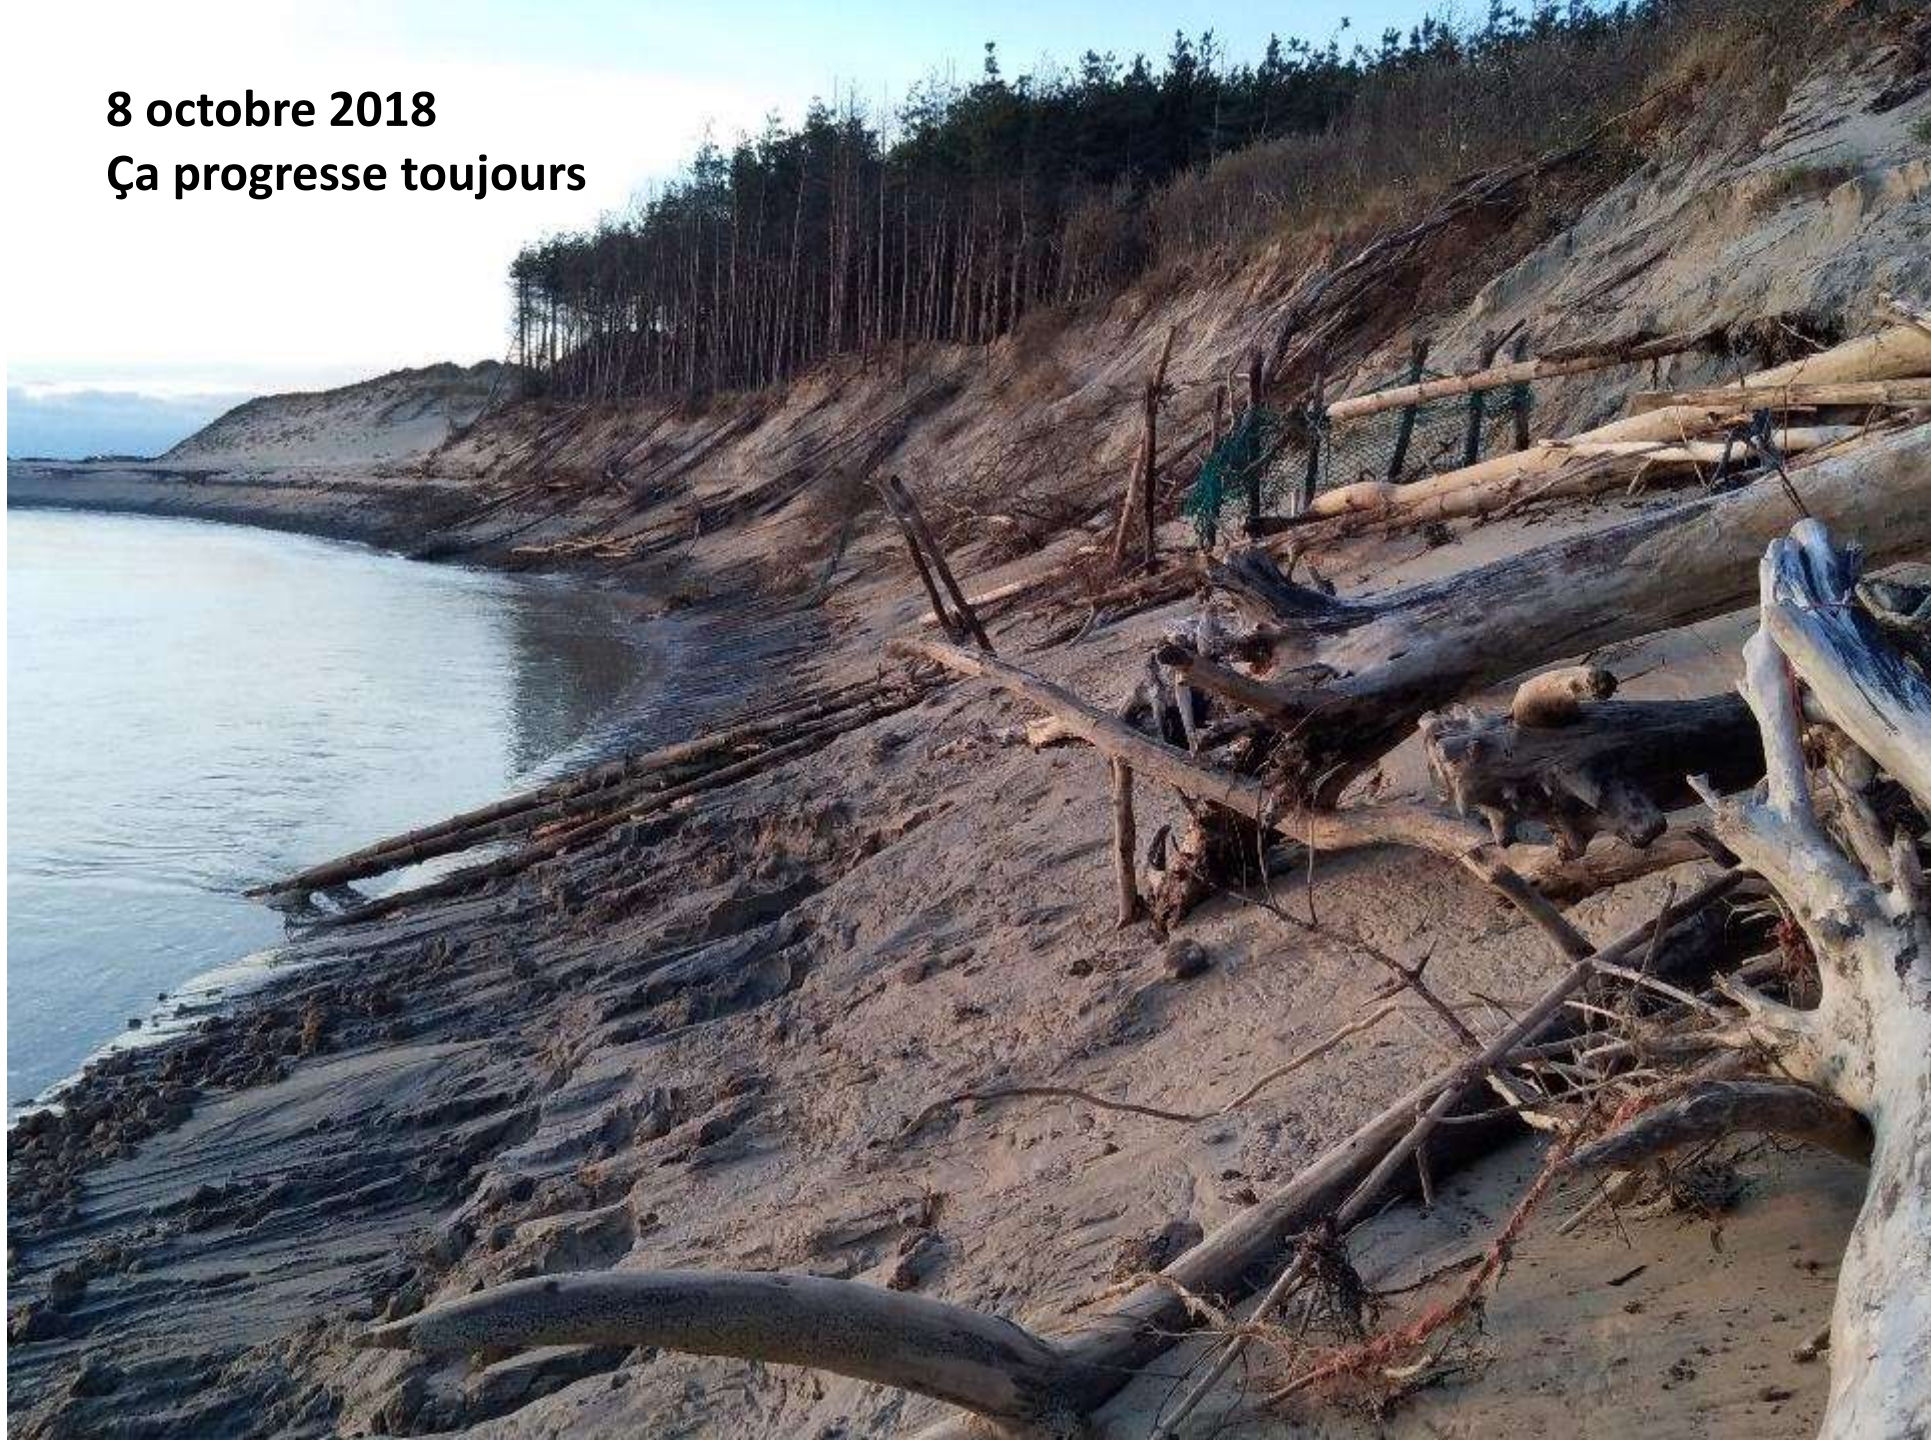
**8 octobre 2018**  
**Ça progresse toujours**

**Le bois de sapins** : l'érosion s'est brusquement accélérée pendant l'été, du fait du brusque rapprochement du courant sur l'ensemble du linéaire allant du blockhaus à la digue submersible. Le phénomène est violent, on ne passe plus devant la partie nord du bois, Une falaise de sable borde la brèche en s'en rapprochant. L'érosion se poursuit actuellement de façon très active. Remarquer, à l'examen de la rétrospective située en fin de diaporama que la présence de ce creux en pied de dune de traduit toujours par un recul postérieur de la dune du fait de la proximité du fond et de l'absence de protection face à la houle.

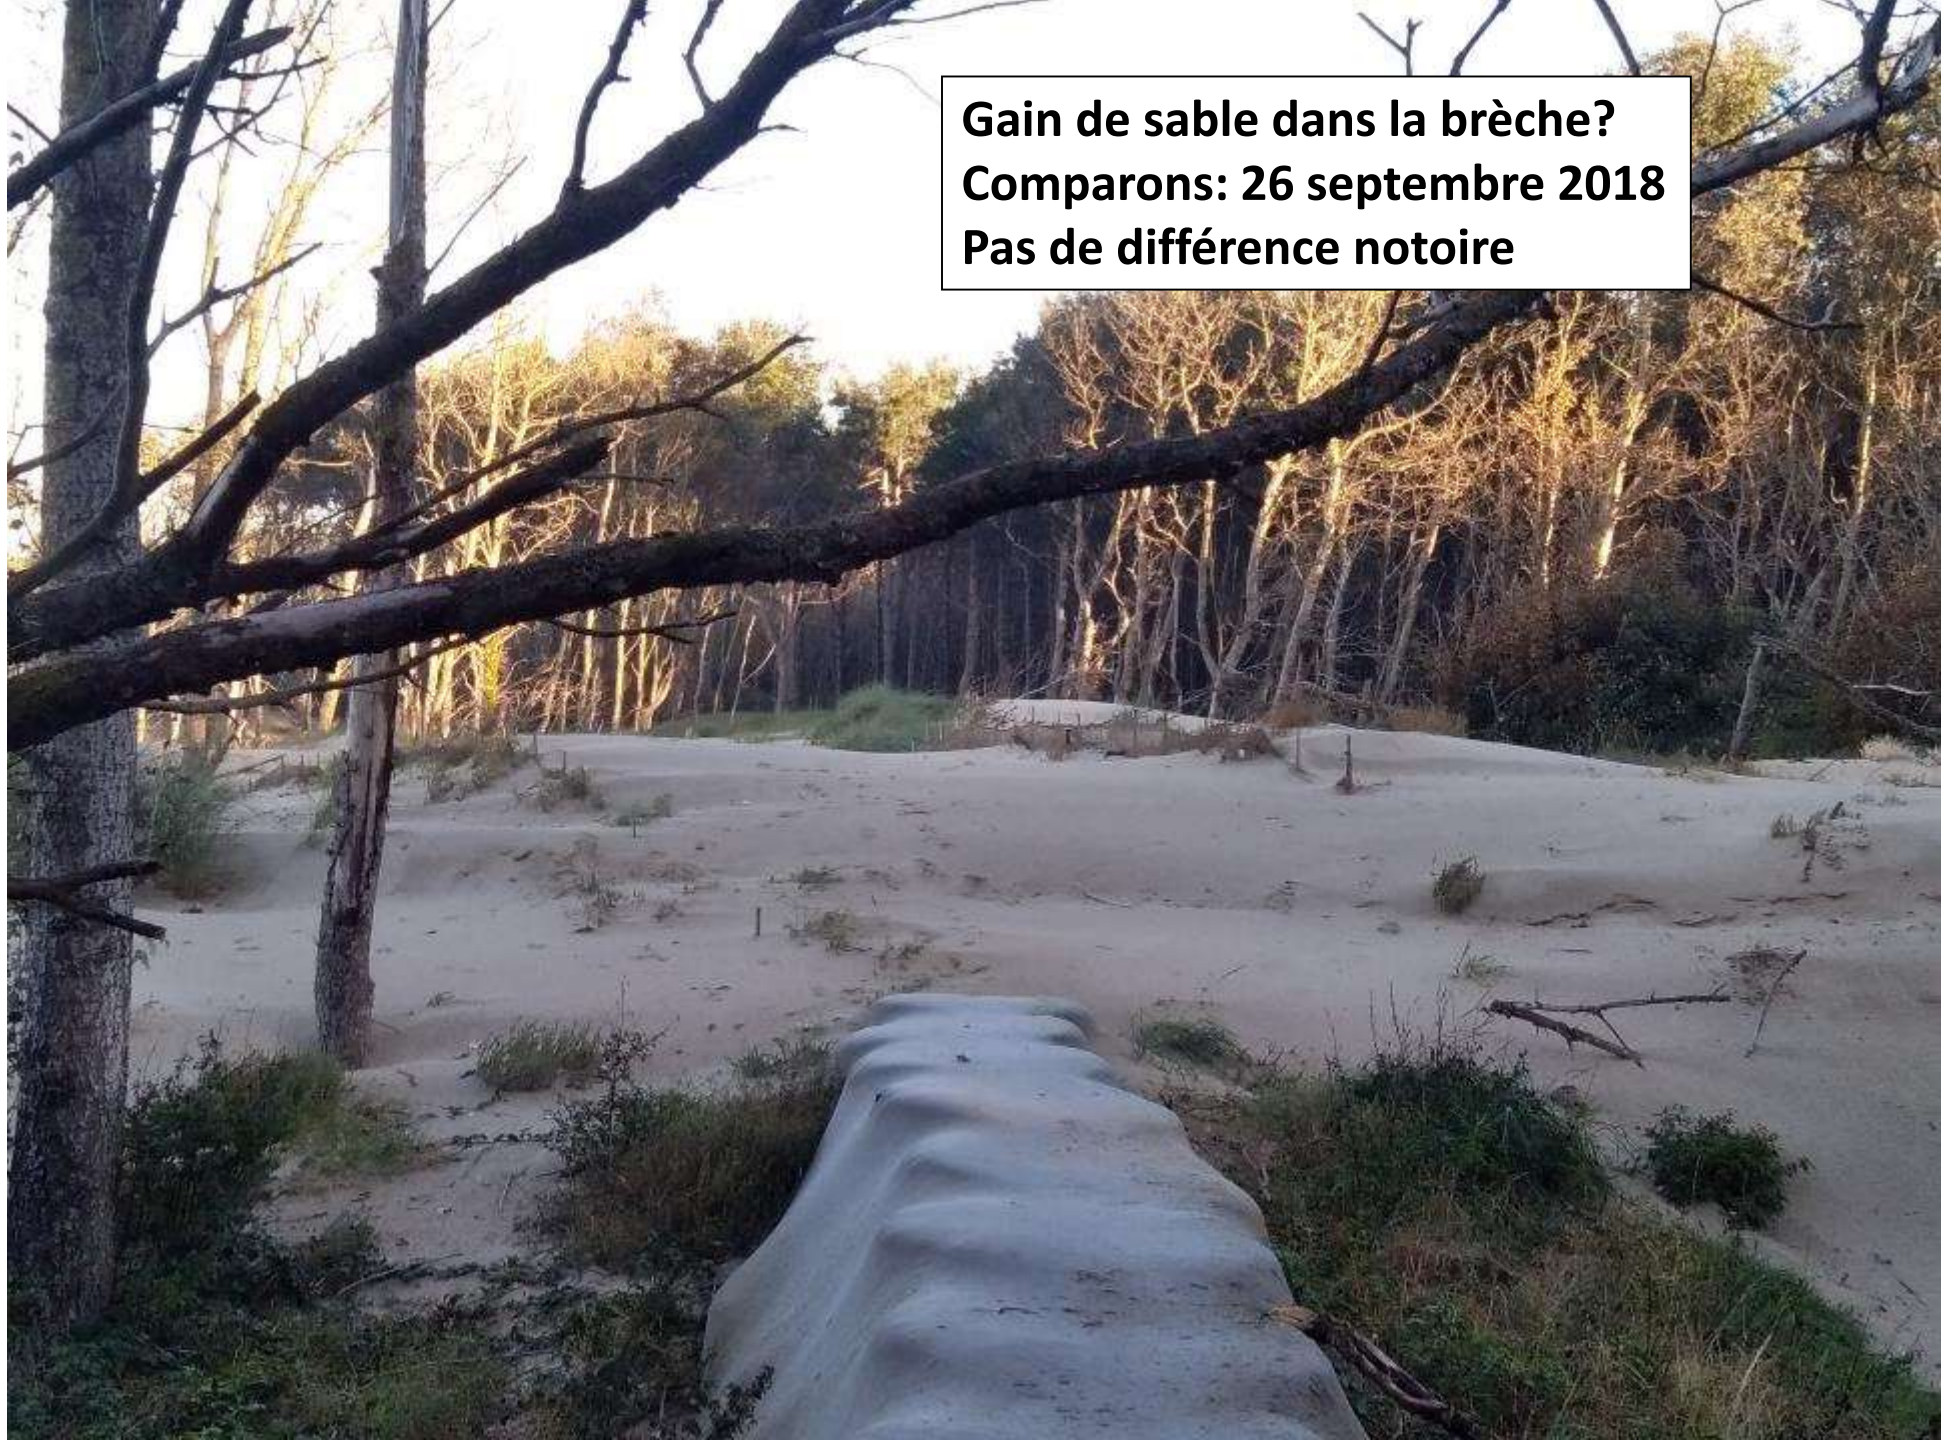
**Gain de sable dans la brèche?  
Comparons: 26 septembre 2018  
Pas de différence notable**

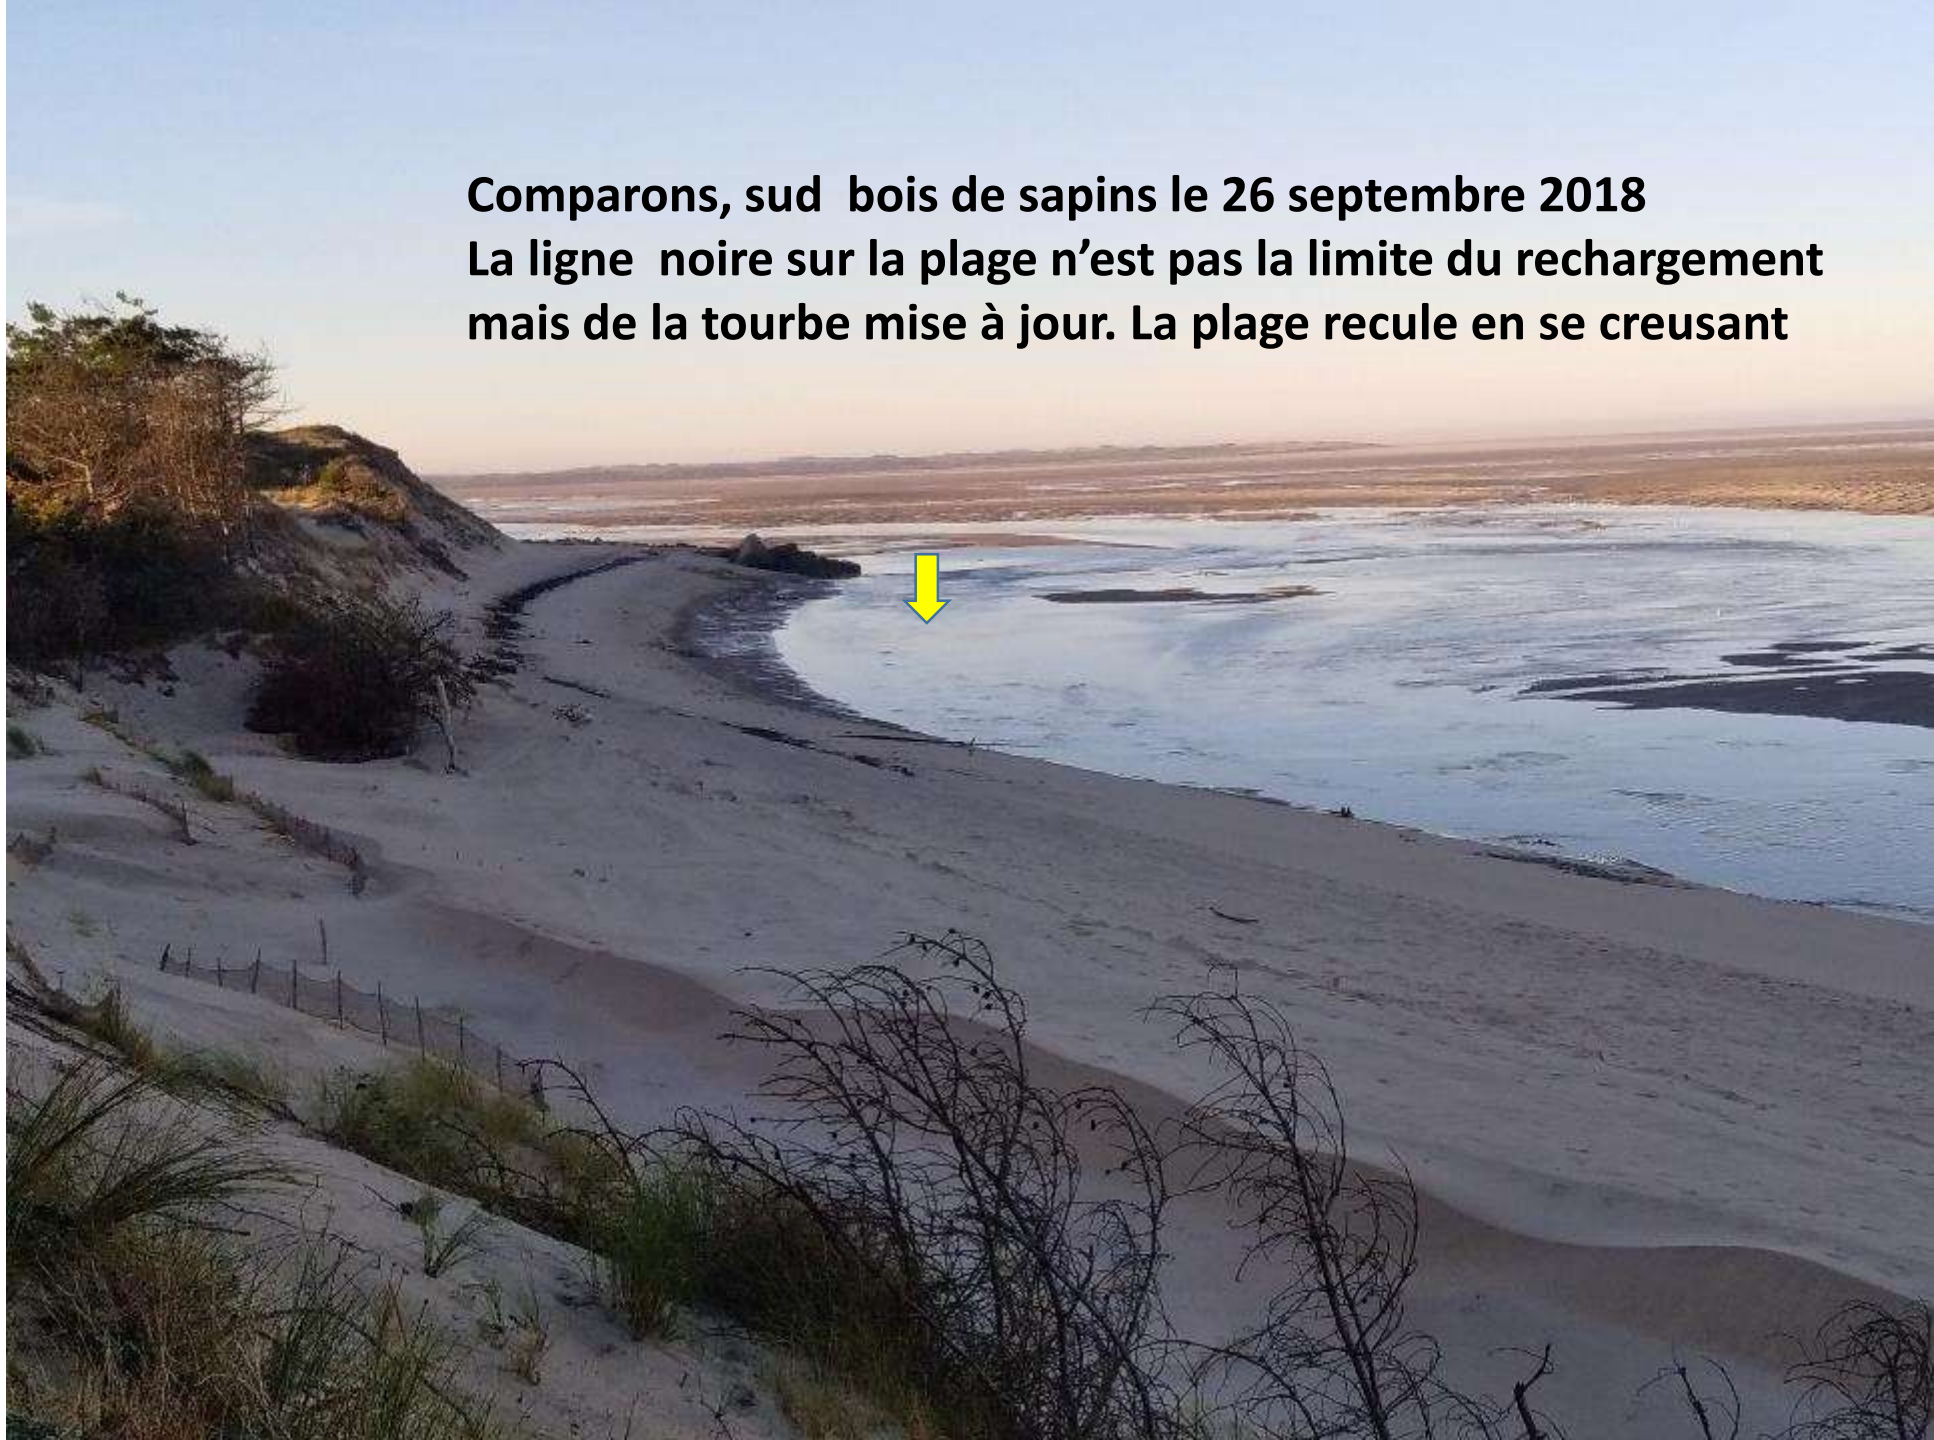
**Comparons, sud bois de sapins le 26 septembre 2018**  
**La ligne noire sur la plage n'est pas la limite du rechargement**  
**mais de la tourbe mise à jour. La plage recule en se creusant**

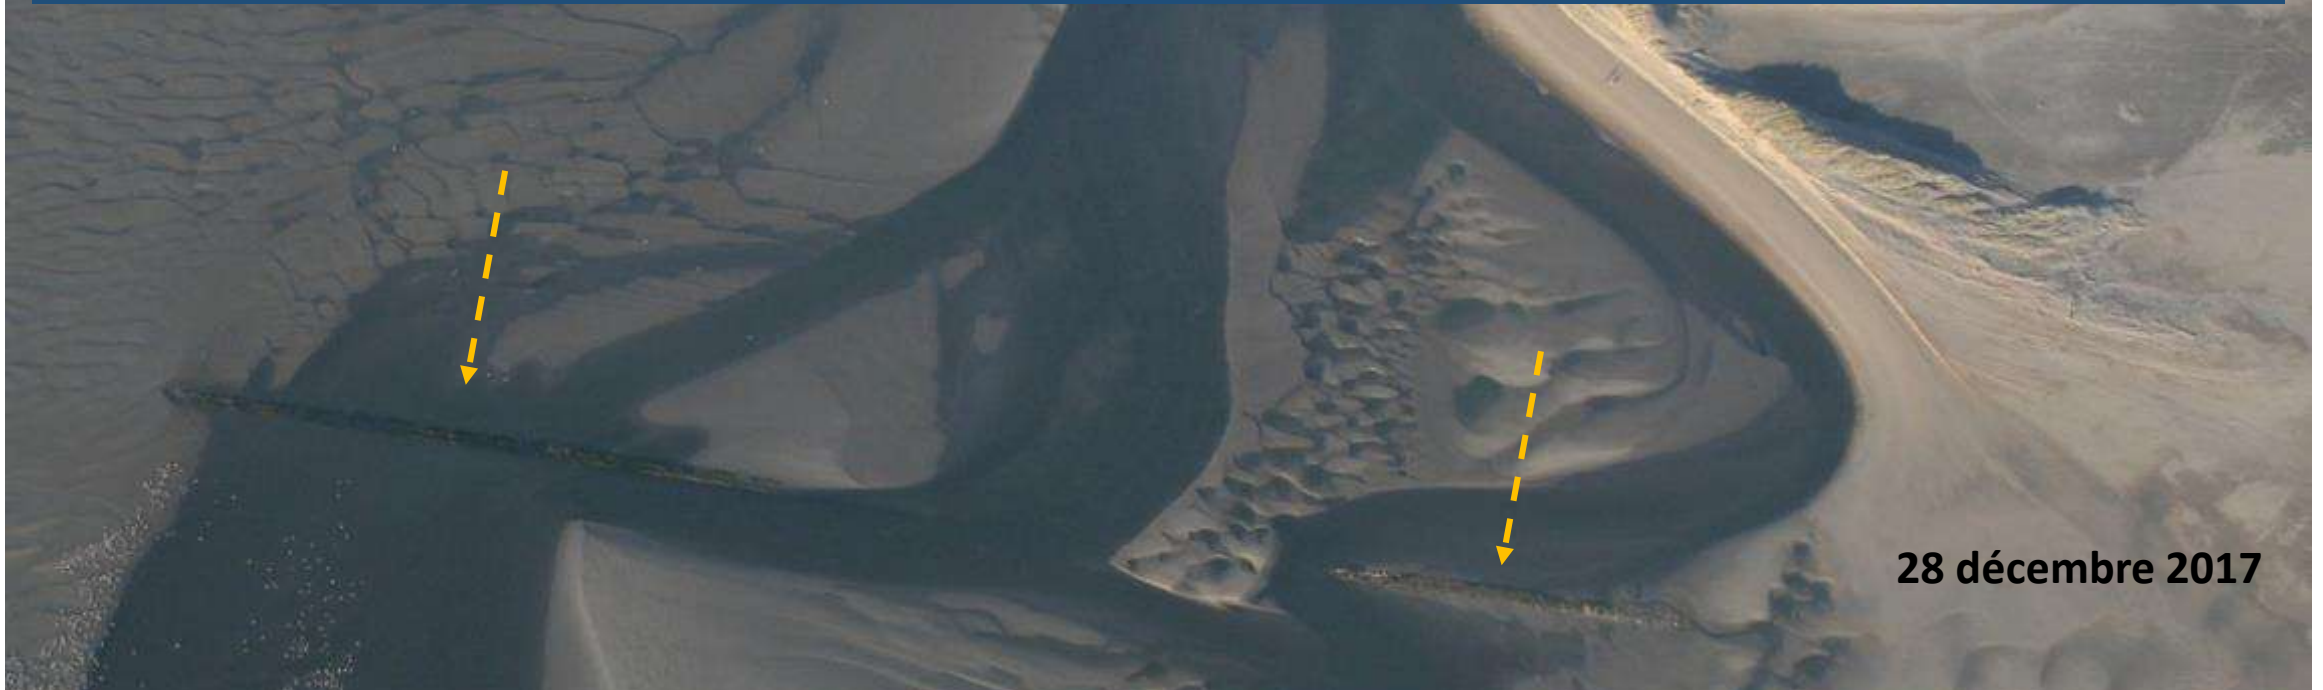
Ce n'est pas récent et peut être n'avons-nous pas été assez observateurs. Cela prouve aussi, pour autant qu'il soit encore nécessaire de le dire qu'il est absolument nécessaire d'étudier les courants dans leur ensemble. Cette situation tord le cou à l'hypothèse consistant à affirmer qu'il suffit de guider l'authie jusqu'à la digue Barrois pour qu'elle la suive ensuite toute seule en traçant son chemin jusqu'à la mer. Il reste quand même 2 km à faire dans le banc de sable!!! Elle n'est pas rendue

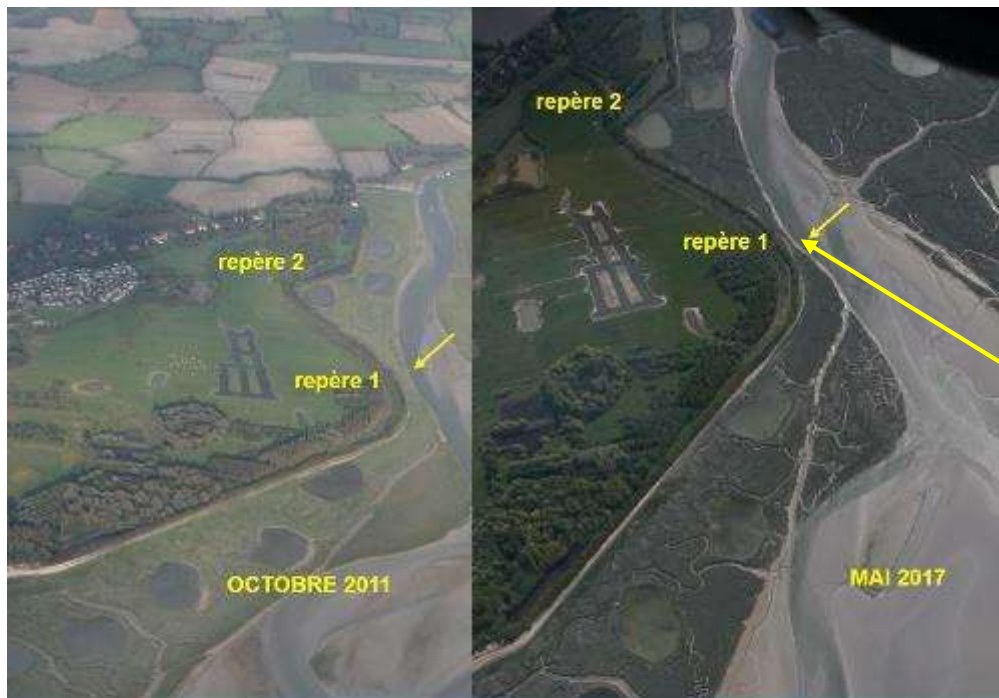
**La digue de la mollière** : l'érosion de la berge à proximité de la digue, a progressé de 3m en près de 18 mois.

**En mai 2017, nous avons écrit à M. le Préfet et M. le Sous Préfet pour les informer d'une érosion rapide, de la berge de l'Authie, au niveau de la digue de la Mollière, ouvrage très dégradé dont la réfection est prévue dans le plan d'endiguement. Nous proposons, tant qu'il en est encore temps, qu'y soient implantées des palplanches, procédé couramment utilisé pour fixer les berges de cours d'eau. Nous n'avons pas reçu de réponse, depuis, moins 3m.**

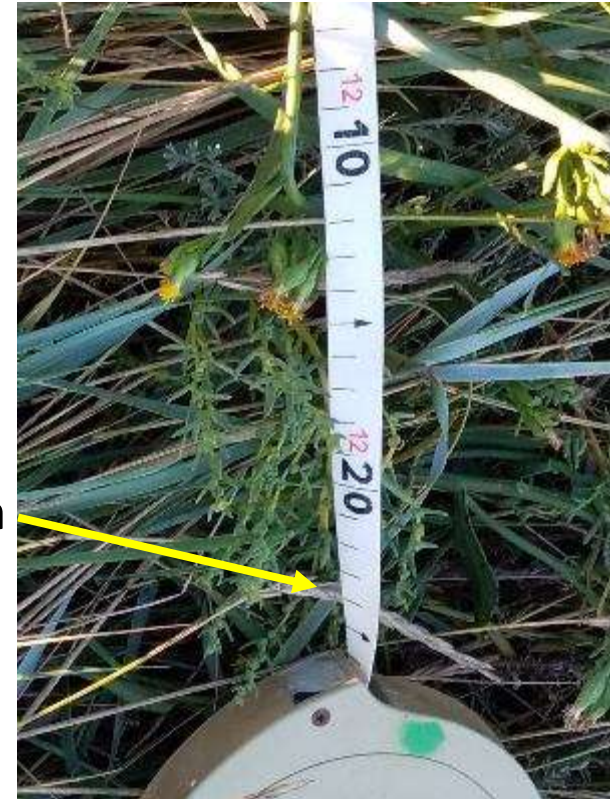
Distance de la berge à la digue  
15 m en mai 2017

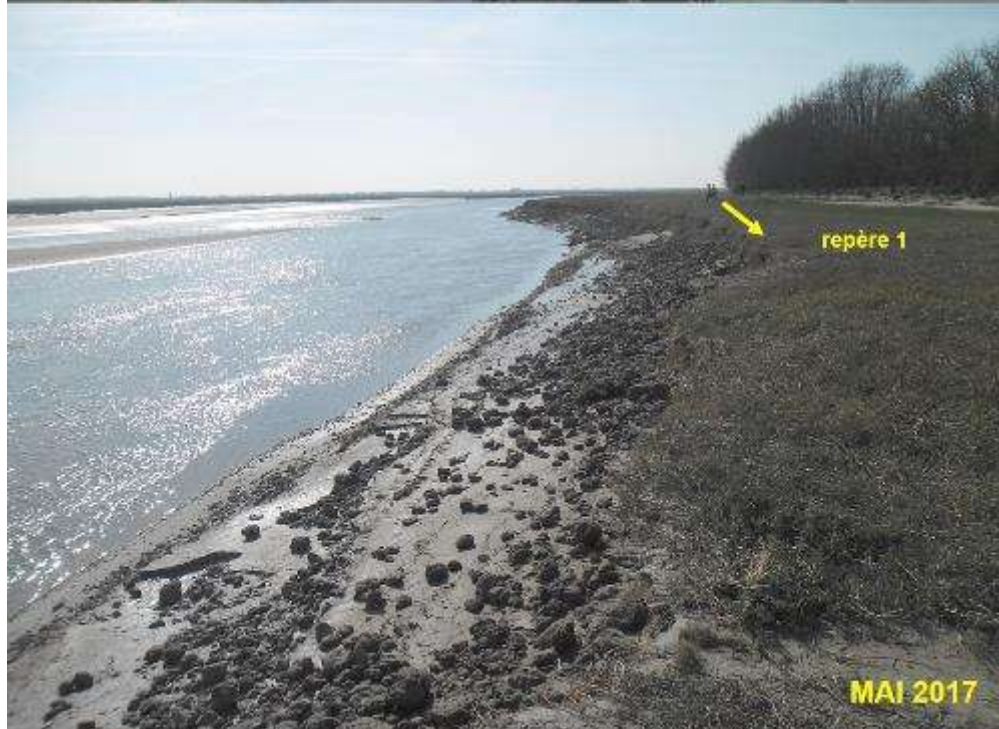
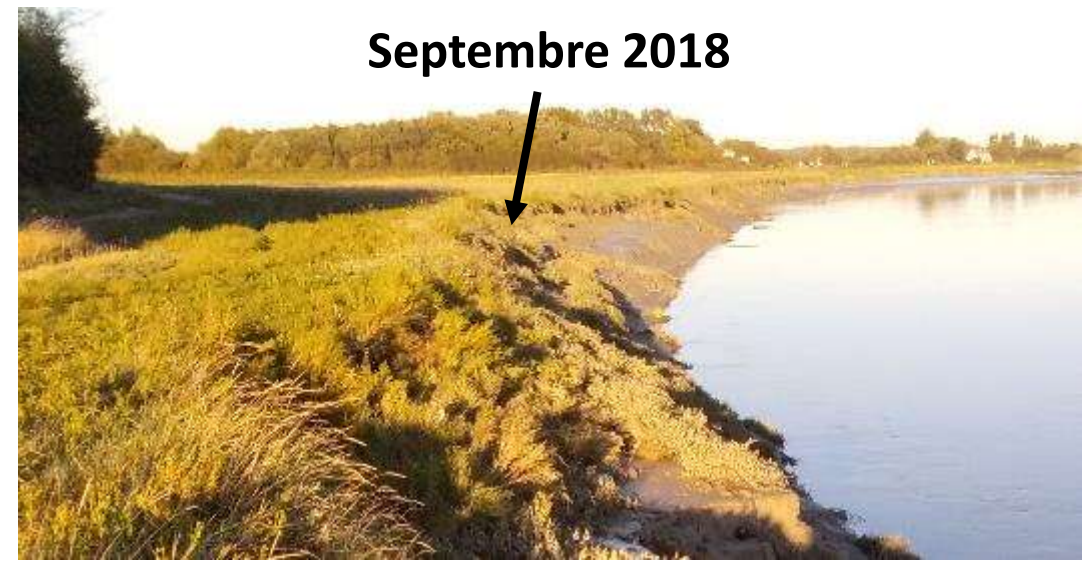
Septembre 2018

12,3 m  
en septembre 2018

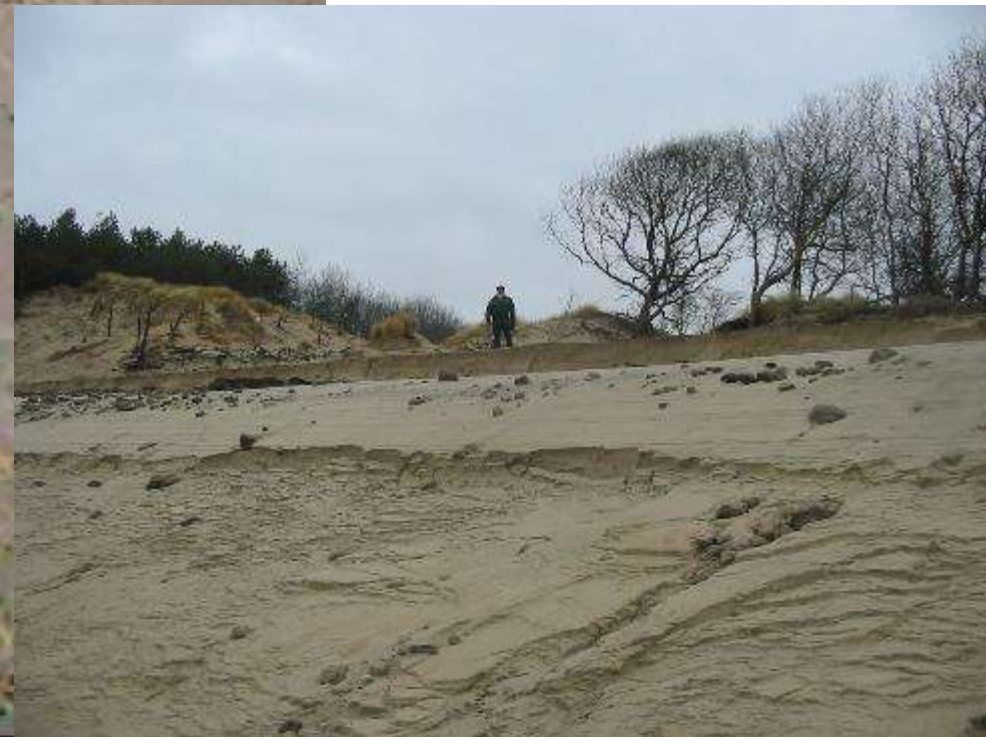
**Fin décembre 2010, 1ère  
alerte le courant vient de  
passer derrière, l'enrochement  
(disparu depuis)**

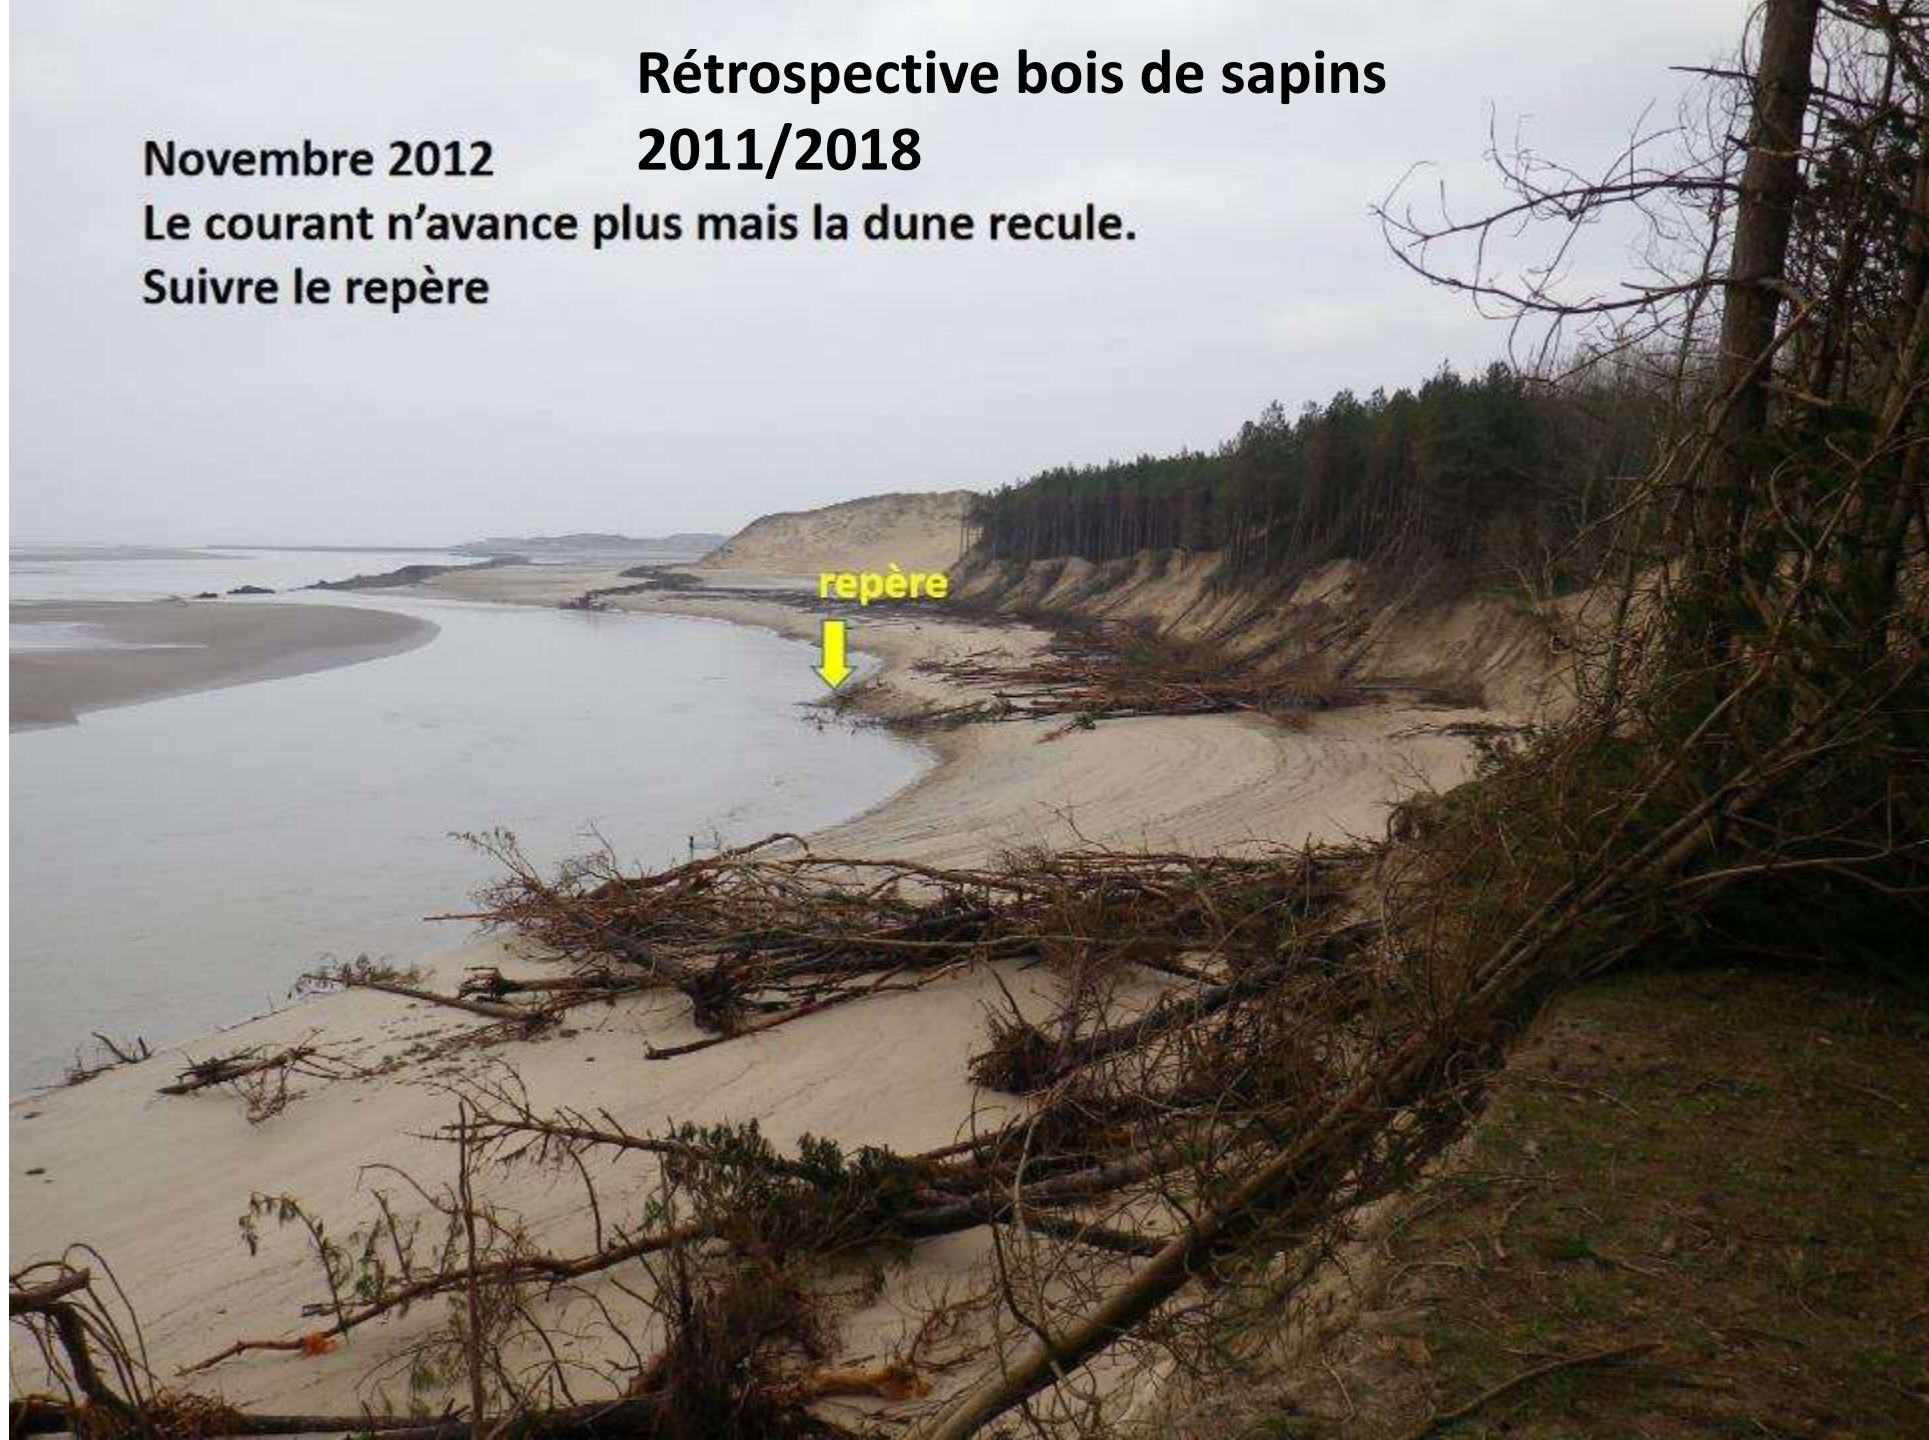
Novembre 2012

Le courant n'avance plus mais la dune recule.

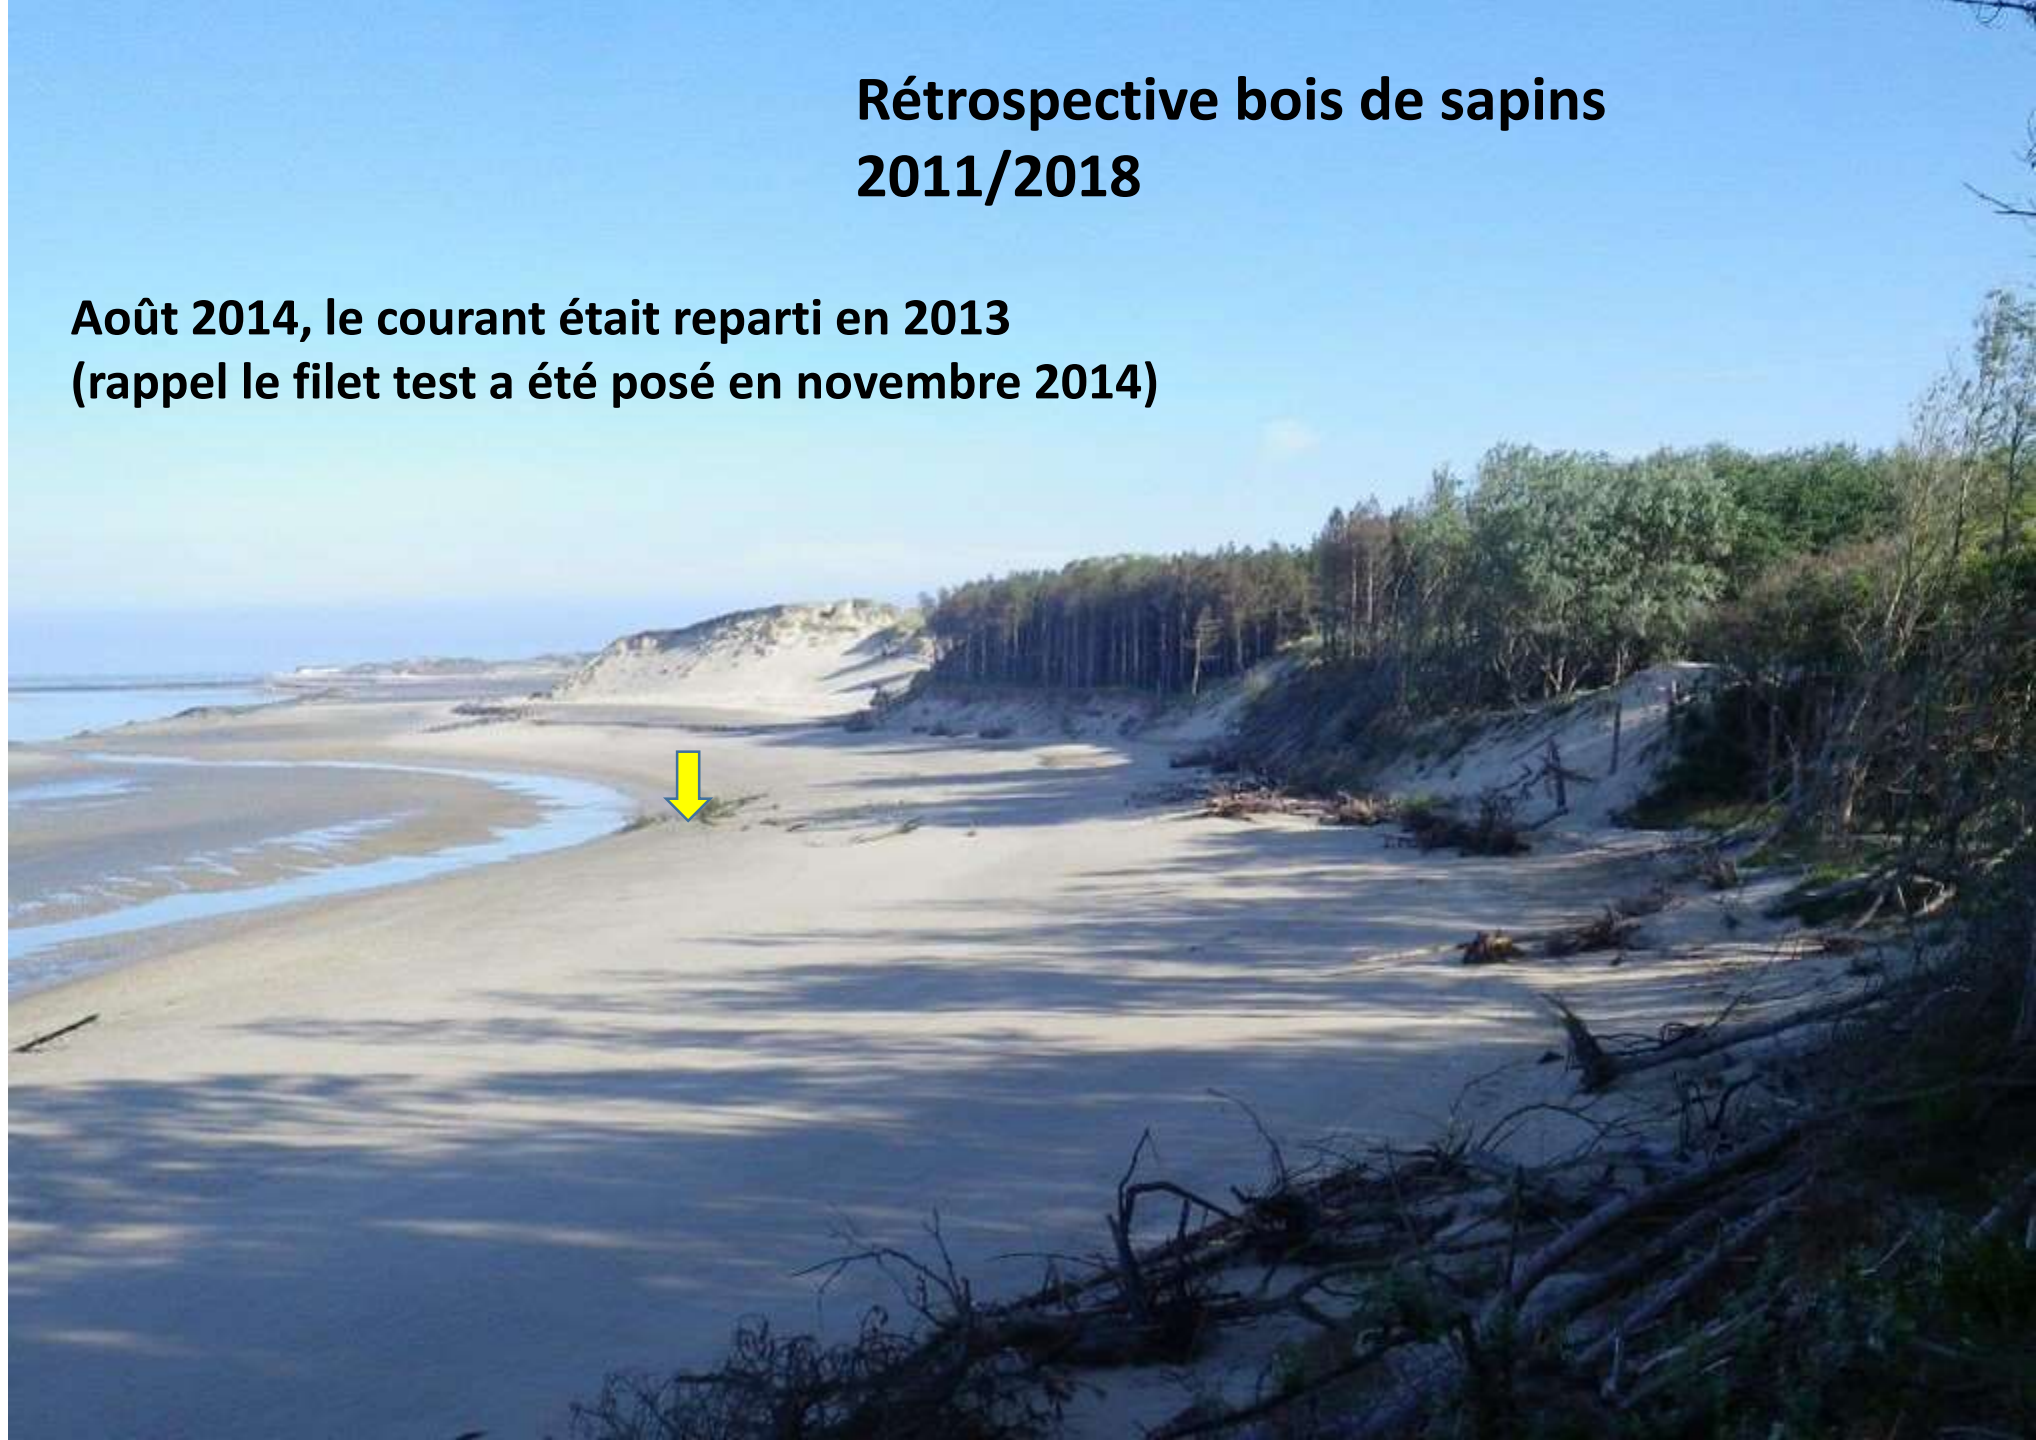
**Août 2014, le courant était reparti en 2013  
(rappel le filet test a été posé en novembre 2014)**

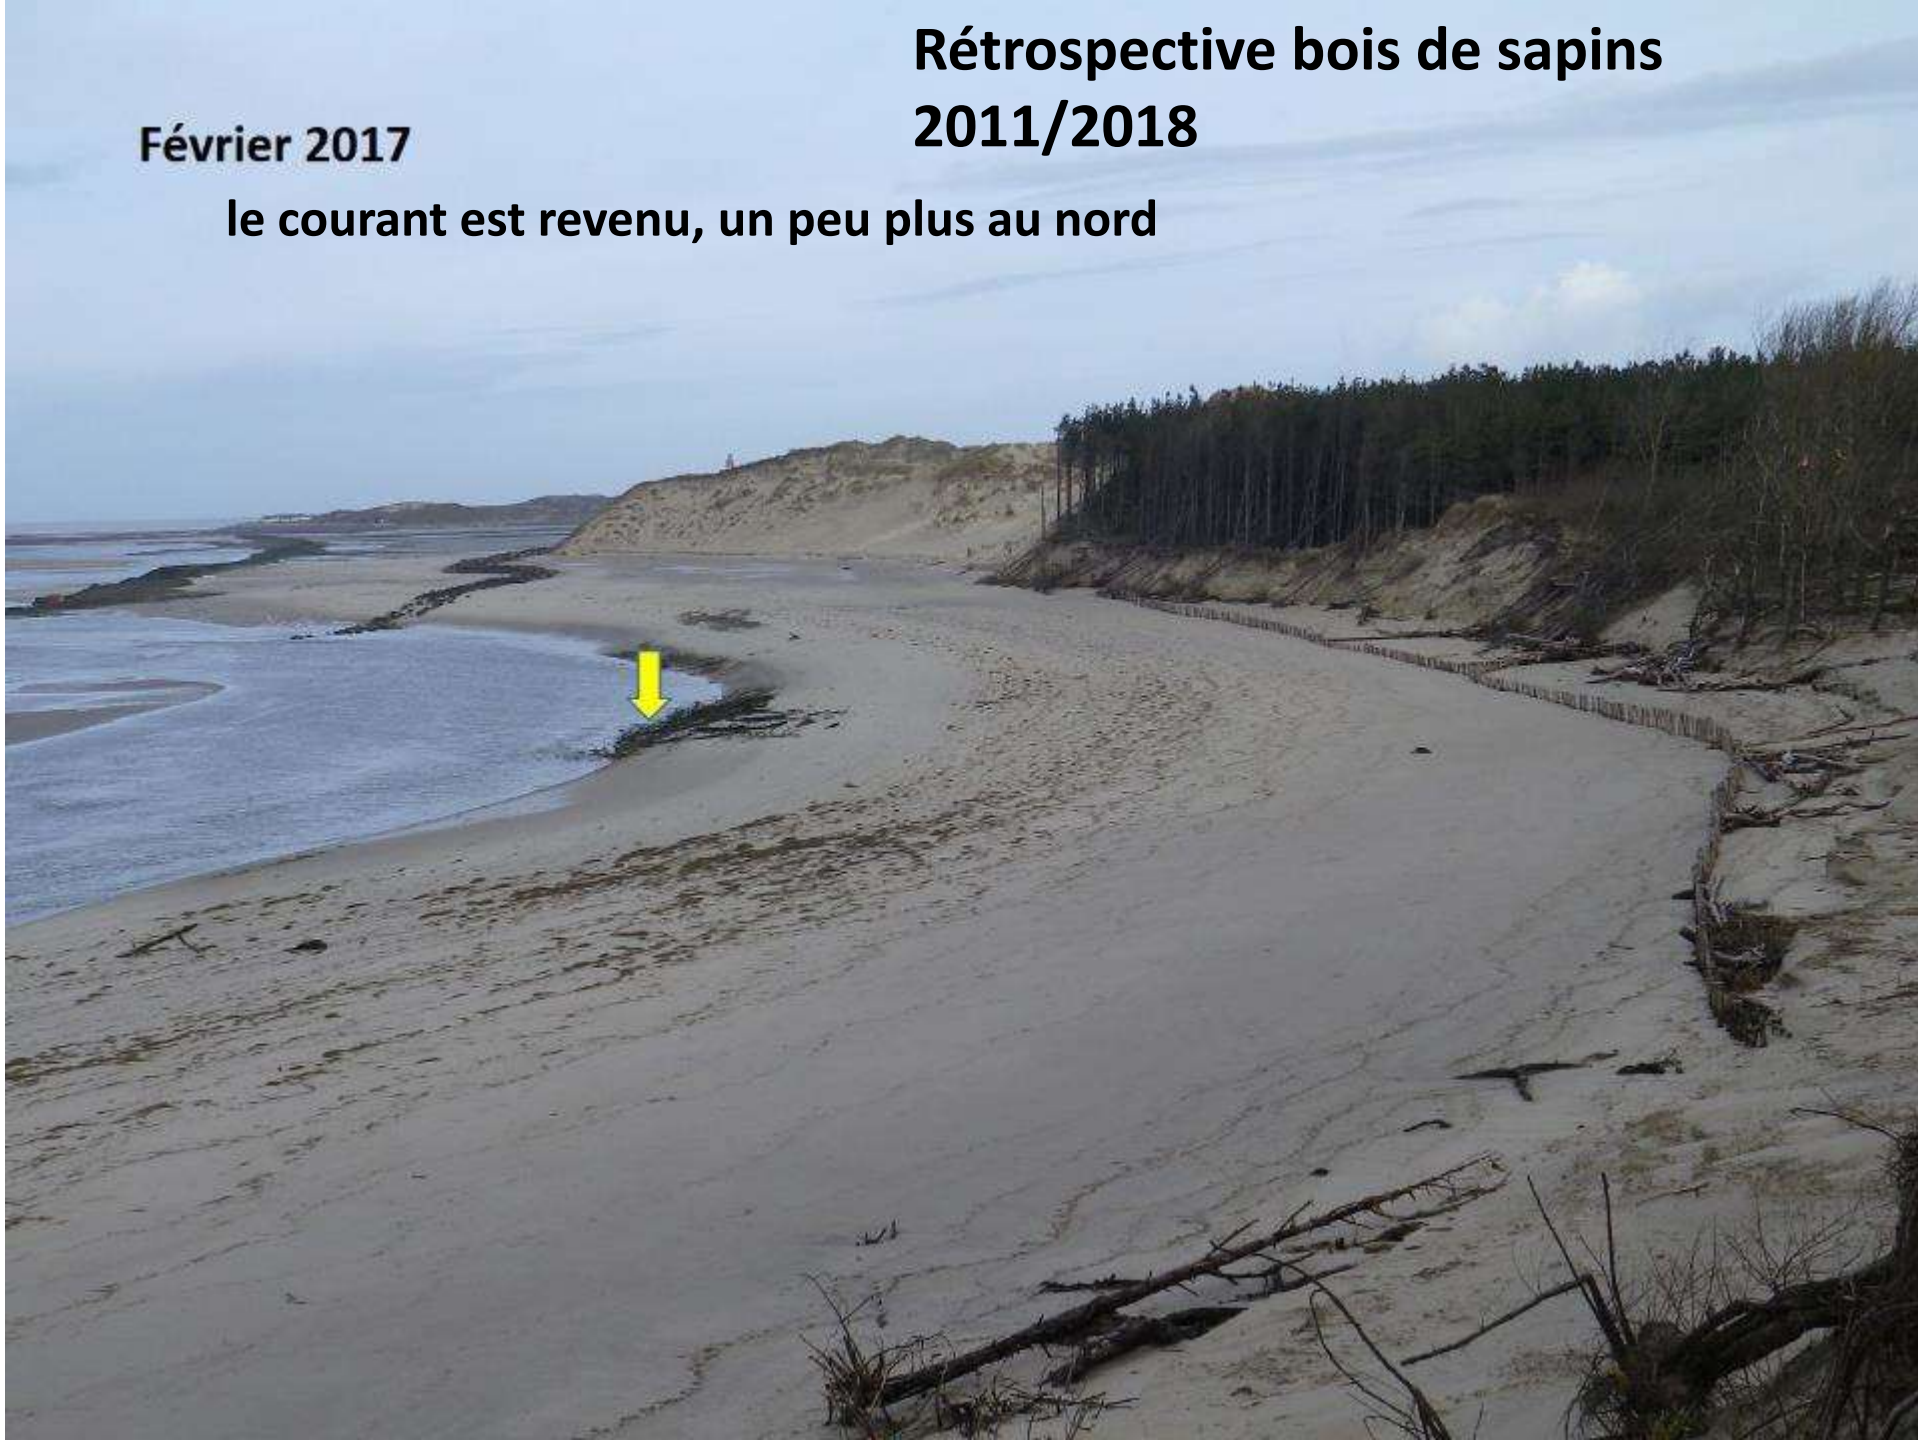
Février 2017

le courant est revenu, un peu plus au nord

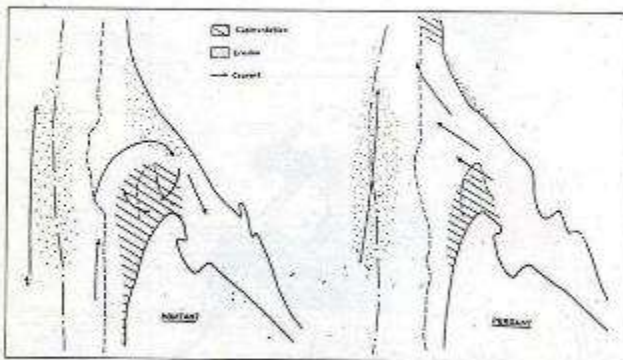
Lors du remplissage, une rotation des courants vers la droite s'amarce, il en résulte un mouvement tourbillonnaire centré sur la pointe de Routhiauville et dont la périphérie vient lécher la rive nord entre la pointe du Haut Banc et le bec du Perroquet (Figure n° 1). Il y a ainsi de nouveau dépôt de sédiments au niveau du Banc de Routhiauville.

La vidange de l'estuaire s'effectue sans tourbillon mais est influencée par le courant du large qui repousse vers le nord les courants de vidange et contribue à éroder encore cette même rive (Figure n° 2). Les sédiments entraînés par le jusant se déposent au nord de l'estuaire, accroissant le Banc de Routhiauville. En allant de l'extérieur vers l'intérieur, le front dunaire montre plusieurs cellules sédimentaires. Ces cellules dont le transit de sable se fait parallèlement à la côte vers le Bec du Perroquet, constituent des relais de sables recyclés des dunes vers le stock sédimentaire intertidal intérieur.

Figure n°37 : Mécanisme de remplissage et vidange de l'estuaire. Tendances érosion-sédimentation (P.A. CUQUE, 1986)
