## Situation au 8 octobre 2018

L'évolution constatée depuis la fin de l'année 2017, se résume en trois points:

# LE BOIS DE SAPINS

## Sos baie d'Authie

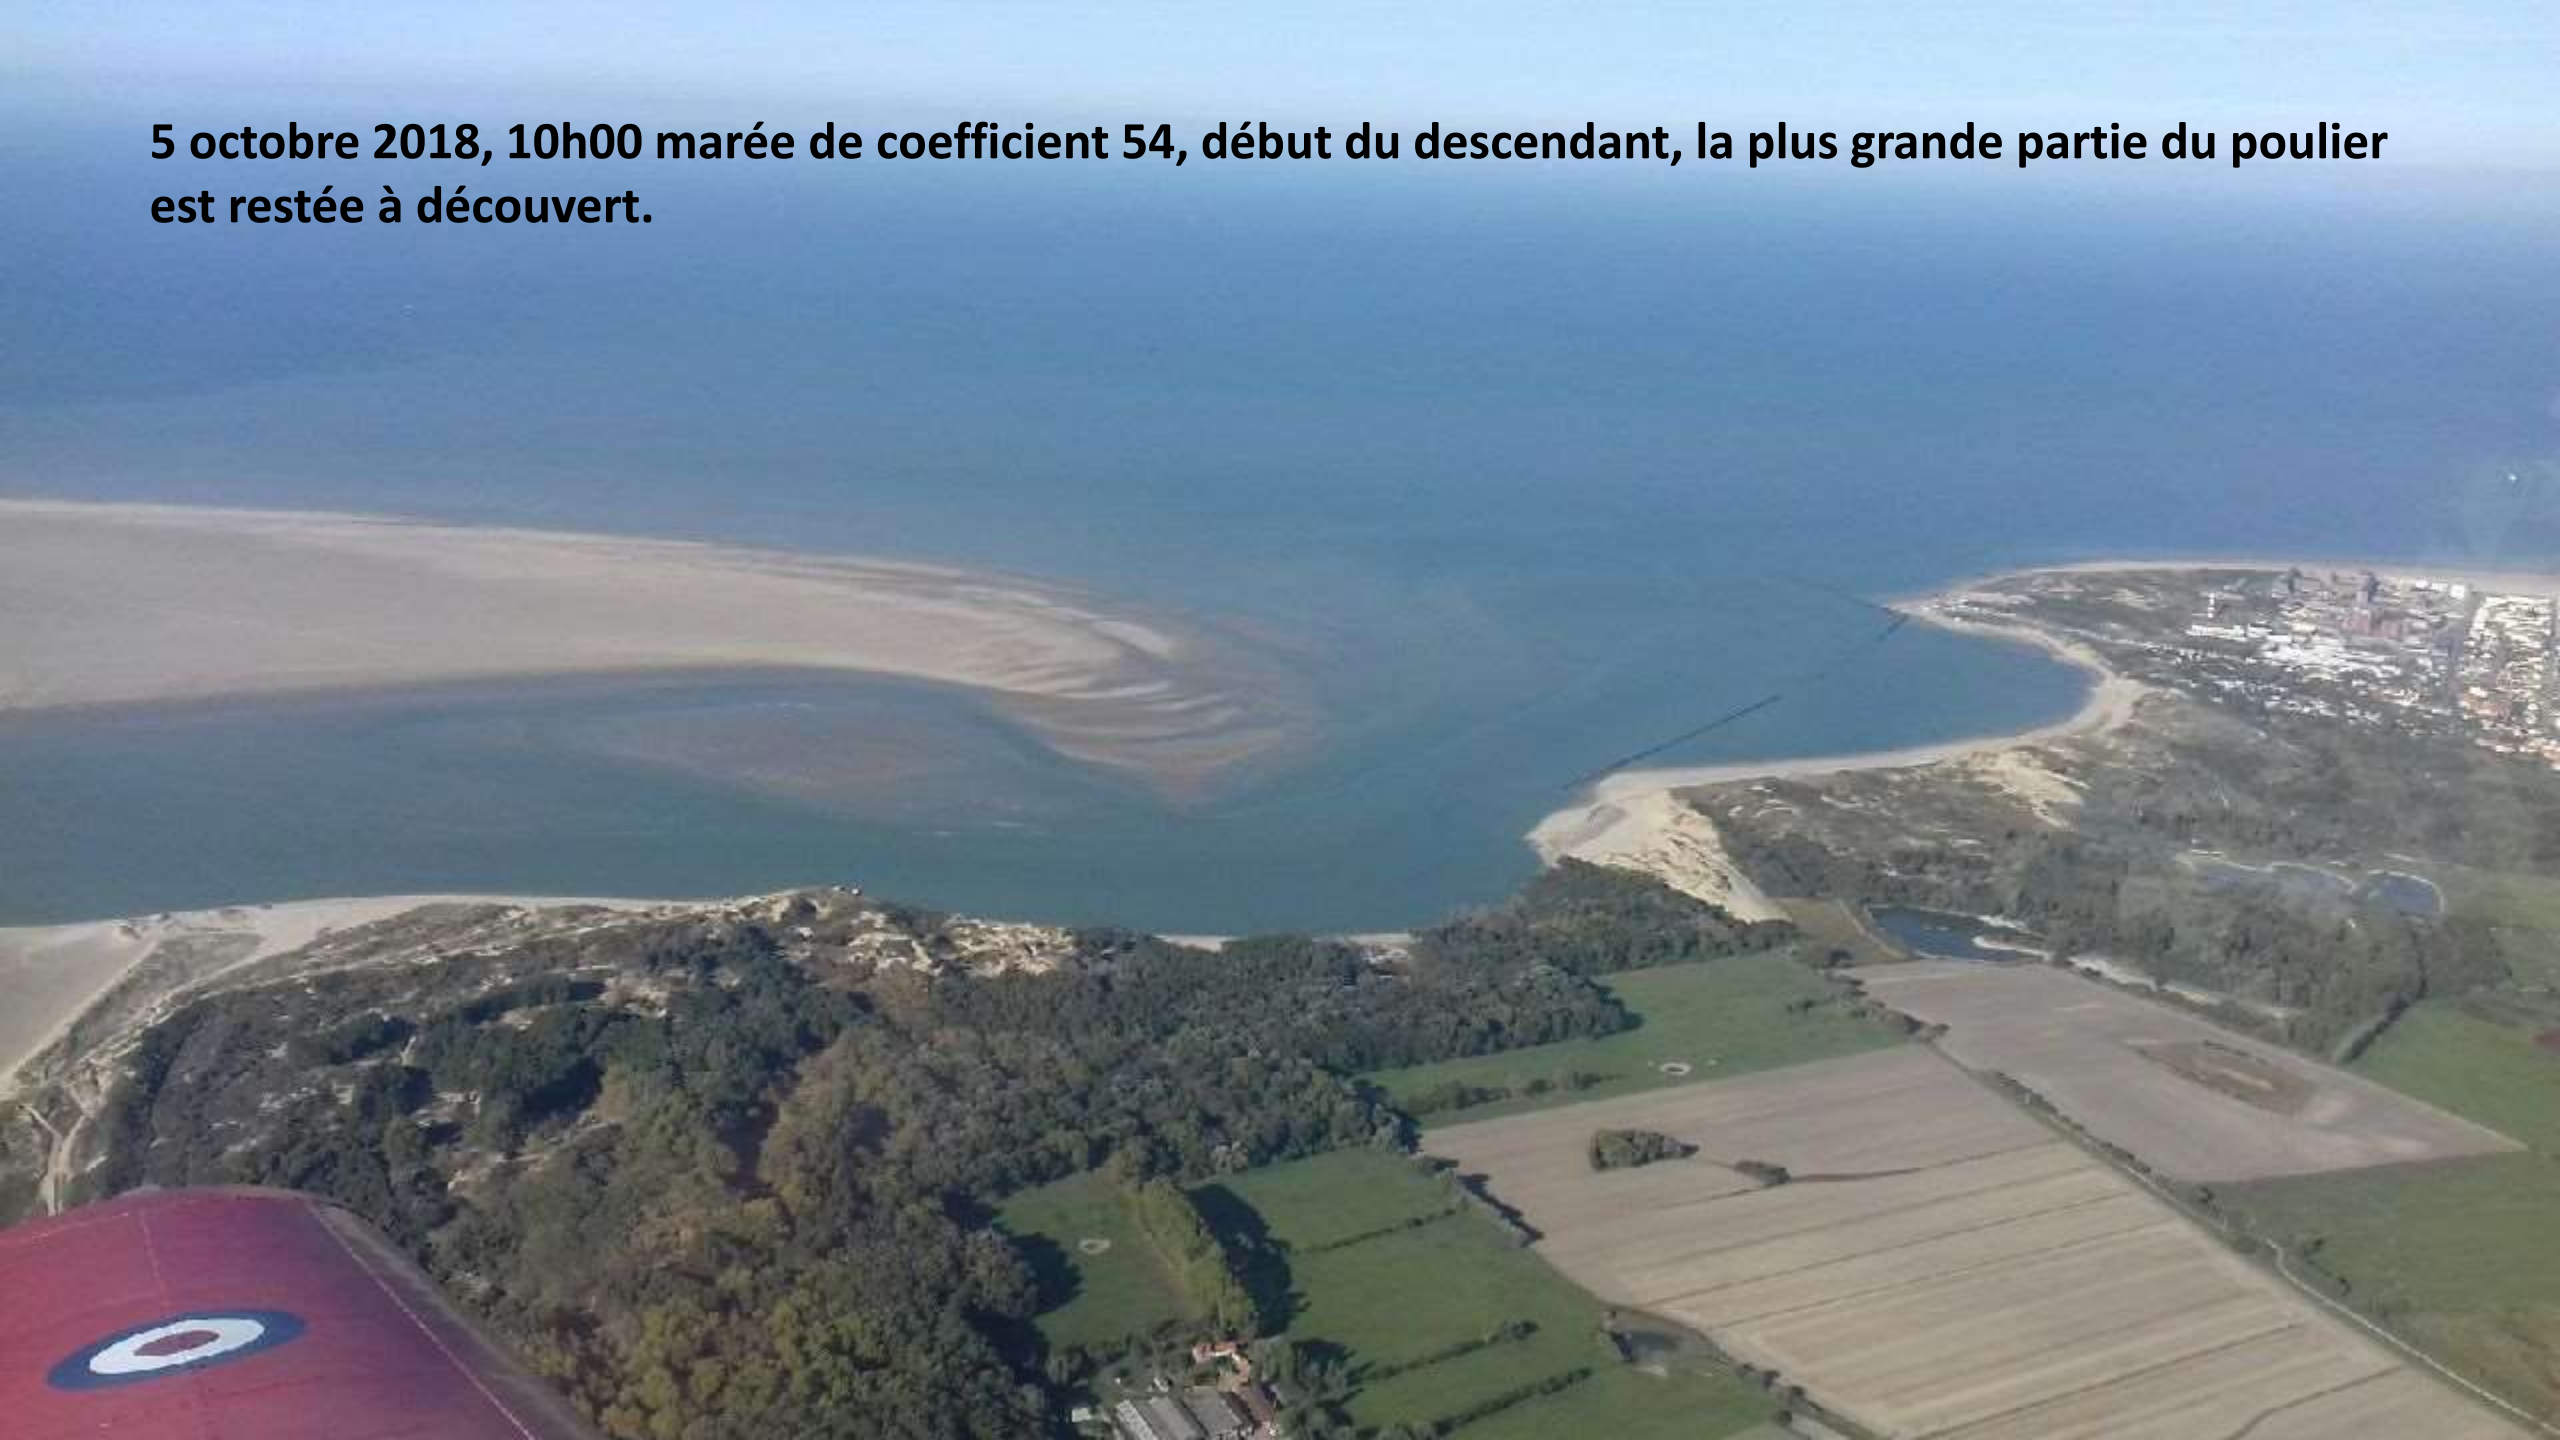
**5 octobre 2018, 10h00 marée de coefficient 54, début du descendant, la plus grande partie du poulier est restée à découvert.**
