## **Point sur les autres ouvrages fondamentaux de la rive nord de la Baie d'AUTHIE**

Si l'érosion du bois de sapins capte l'attention par son aspect spectaculaire, il n'en existe pas moins d'autres secteurs aujourd'hui protégés par des ouvrages, parfois depuis fort longtemps, dont certains sont dans un état préoccupant, voire très préoccupants.

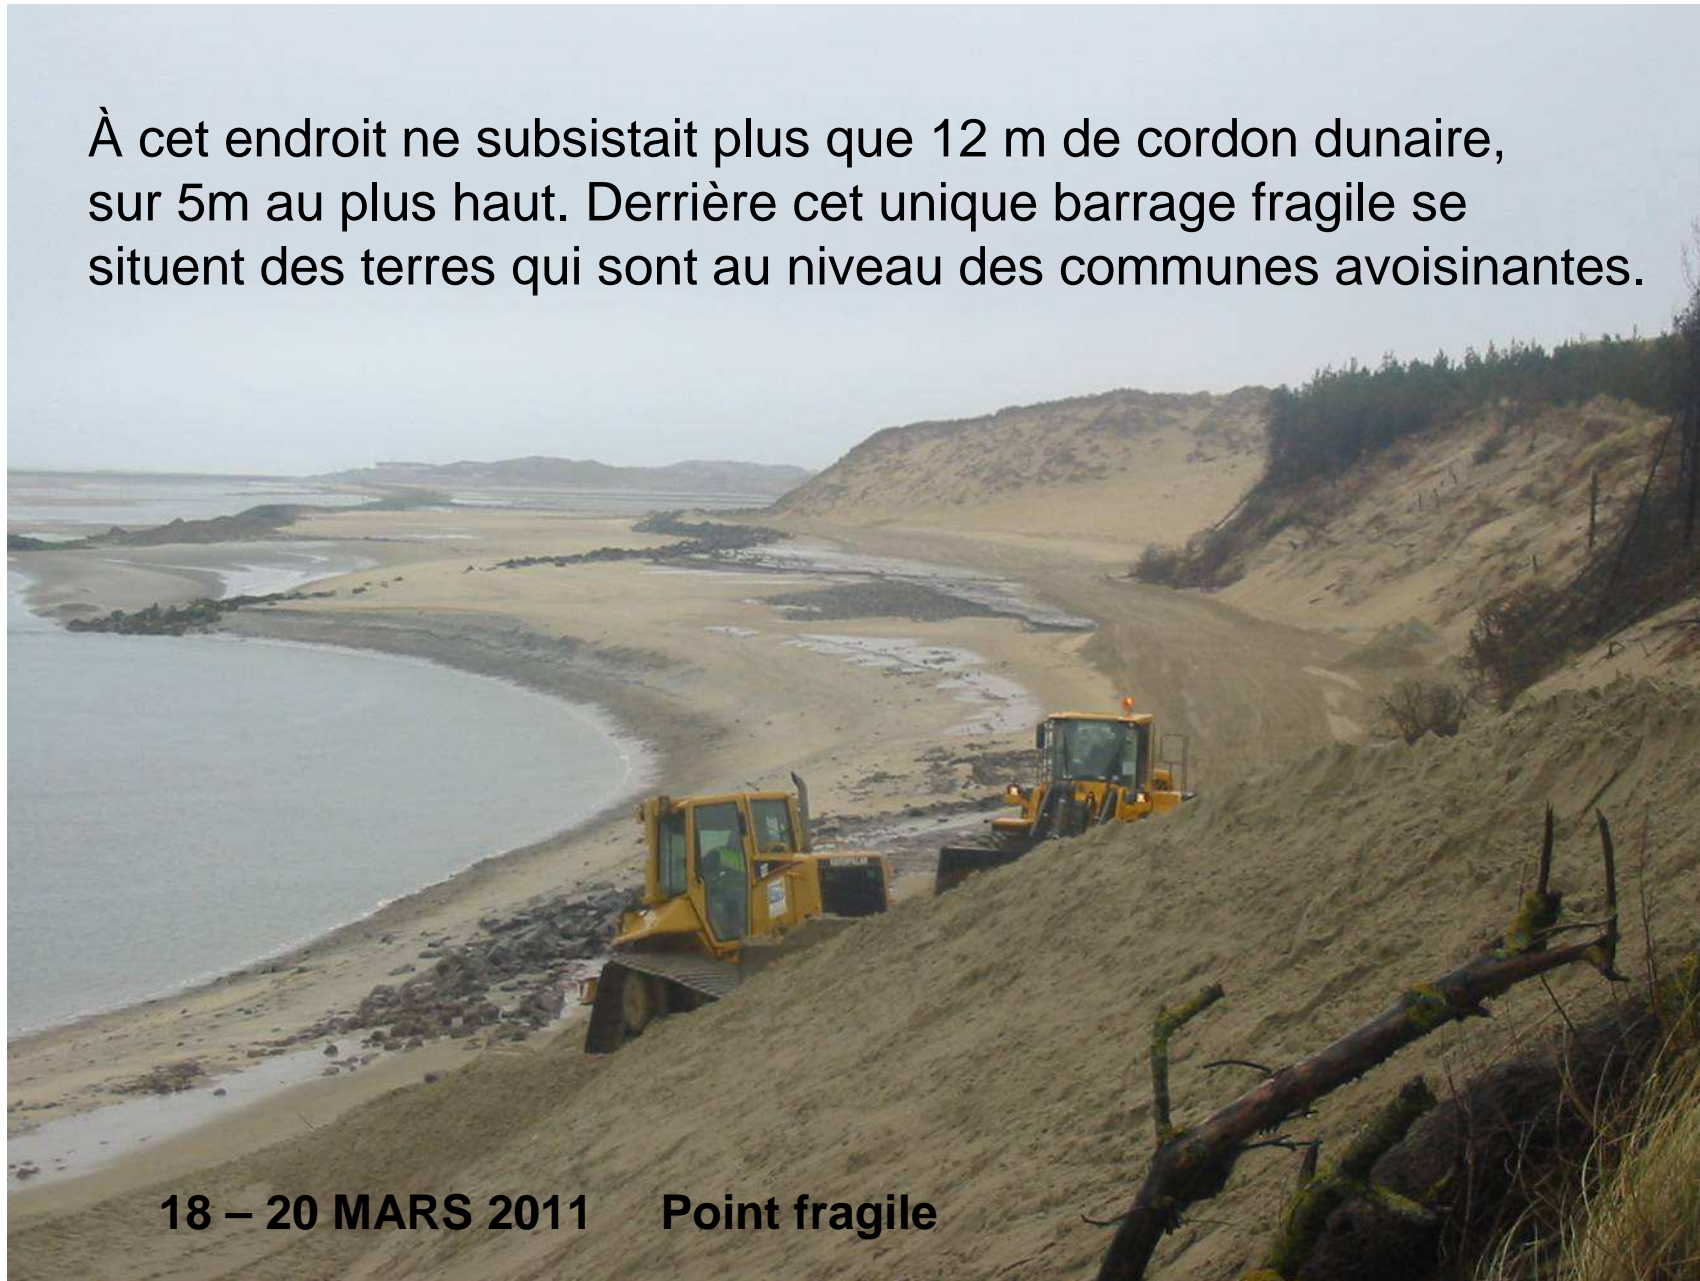
**18 – 20 MARS 2011    Point fragile**

À cet endroit ne subsistait plus que 12 m de cordon dunaire, sur 5m au plus haut. Derrière cet unique barrage fragile se situent des terres qui sont au niveau des communes avoisinantes.

L'objectif a été de redonner à cet endroit une hauteur et une profondeur suffisantes, permettant de résister à une tempête d'envergure. La dernière tempête importante, celle de décembre 1999, y a fait reculer le cordon dunaire de 33m

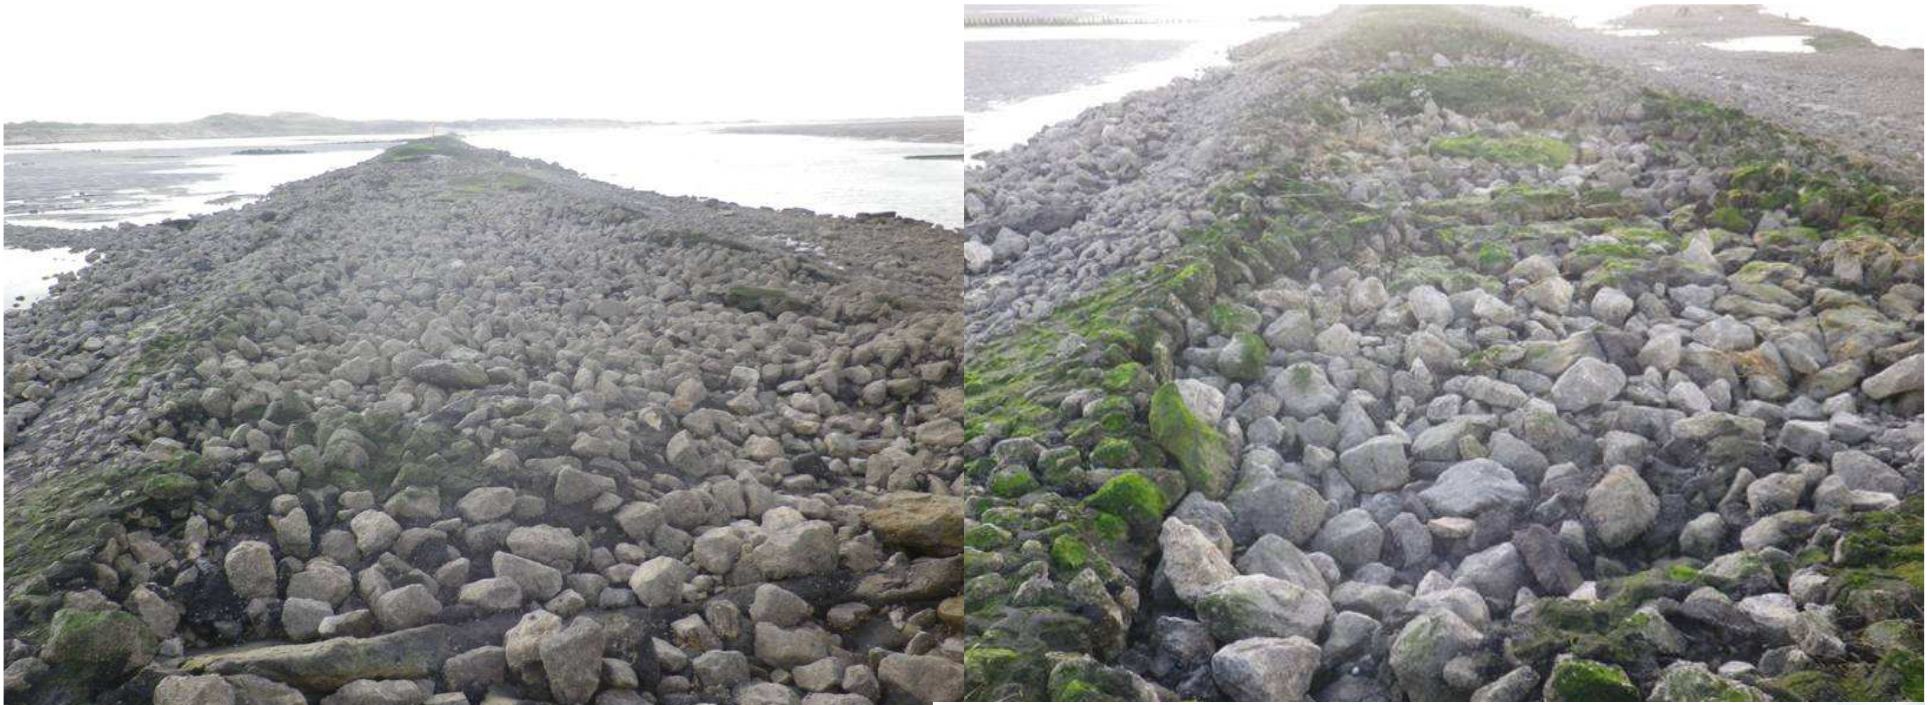
**La digue submersible en août 2014, extraits**

La digue submersible est en très mauvais état, il s'agit là d'un ouvrage fondamental qui protège Berck à la fois en calant l'AUTHIE et en protégeant la dune de la houle.

Si le calage de l'Authie est encore efficace dans la partie nord de la digue , il est partiellement détruit à proximité du bois de sapins. L'ouvrage ne remplit plus par contre que très partiellement son rôle de protection contre la houle du fait du délabrement de sa partie haute, ce qui occasionne un dispersément des enrochements situés sur son arrière, ouvrage qui ne remplit plus son rôle de protection du pied de dune qu'à ses deux extrémités.

L'ensemble doit être complètement refait si l'on ne veut pas que toute la partie nord de Berck, des sternes jusqu'à la zone commerciale, finisse sous les eaux. Pour mémoire, en arrière de l'anse des sternes, se situait l'estuaire de l'Arche qui faisait une courbe allant les mollières de Groffliers et Berck en remontant jusqu'à l'embouchure, aujourd'hui comblée, située entre les sternes et la plage centrale. La zone arrière est toujours au même niveau qu'à l'époque.

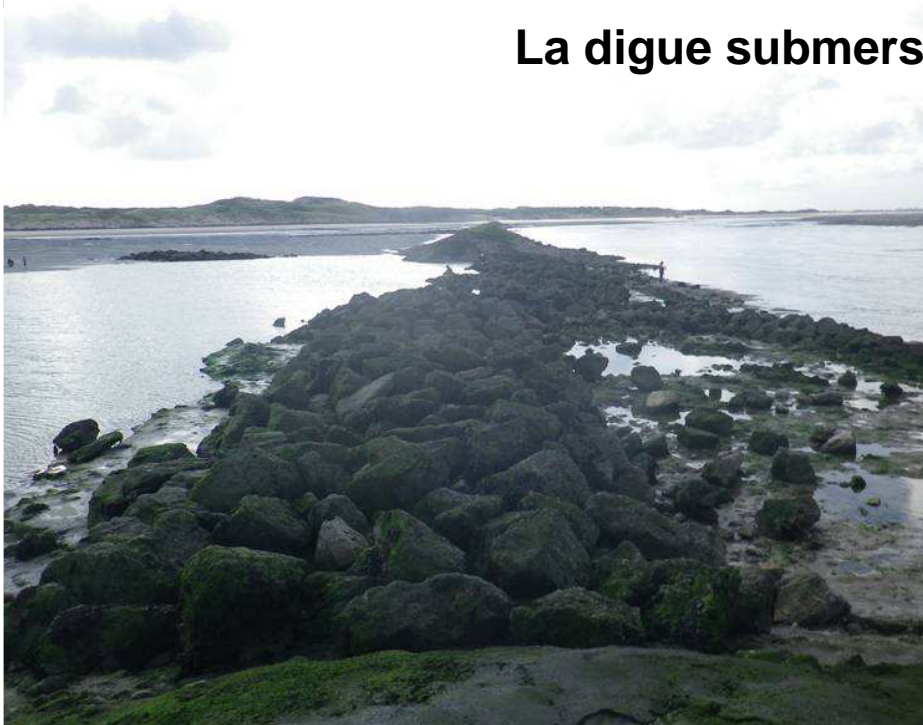
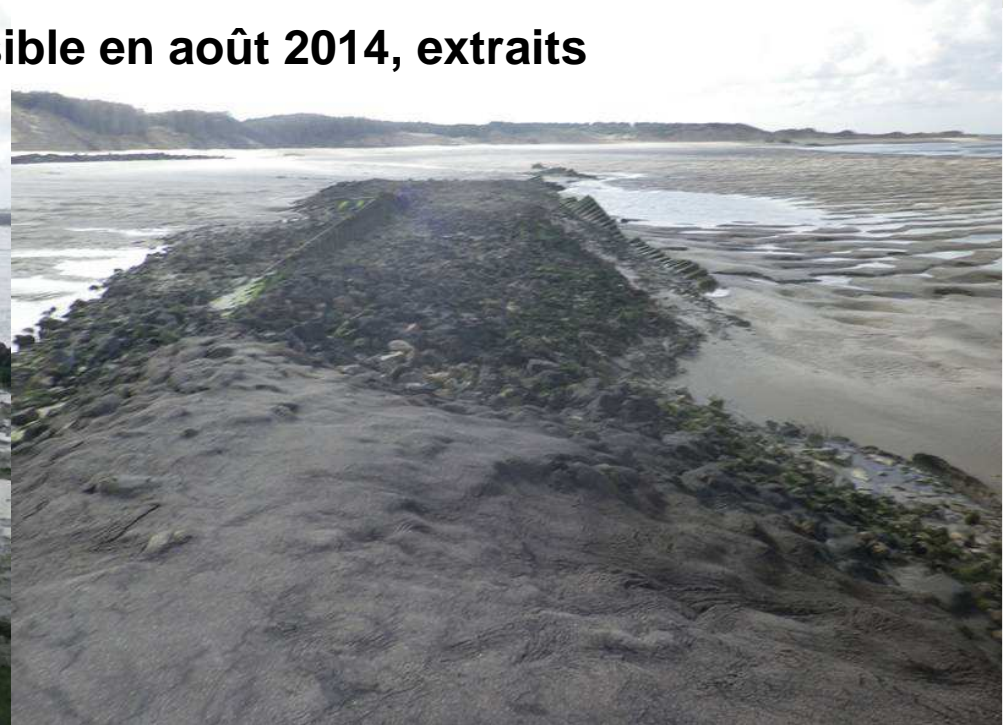
**Derrière, les enrochements dispersés, qui ne remplissent plus leur rôle**

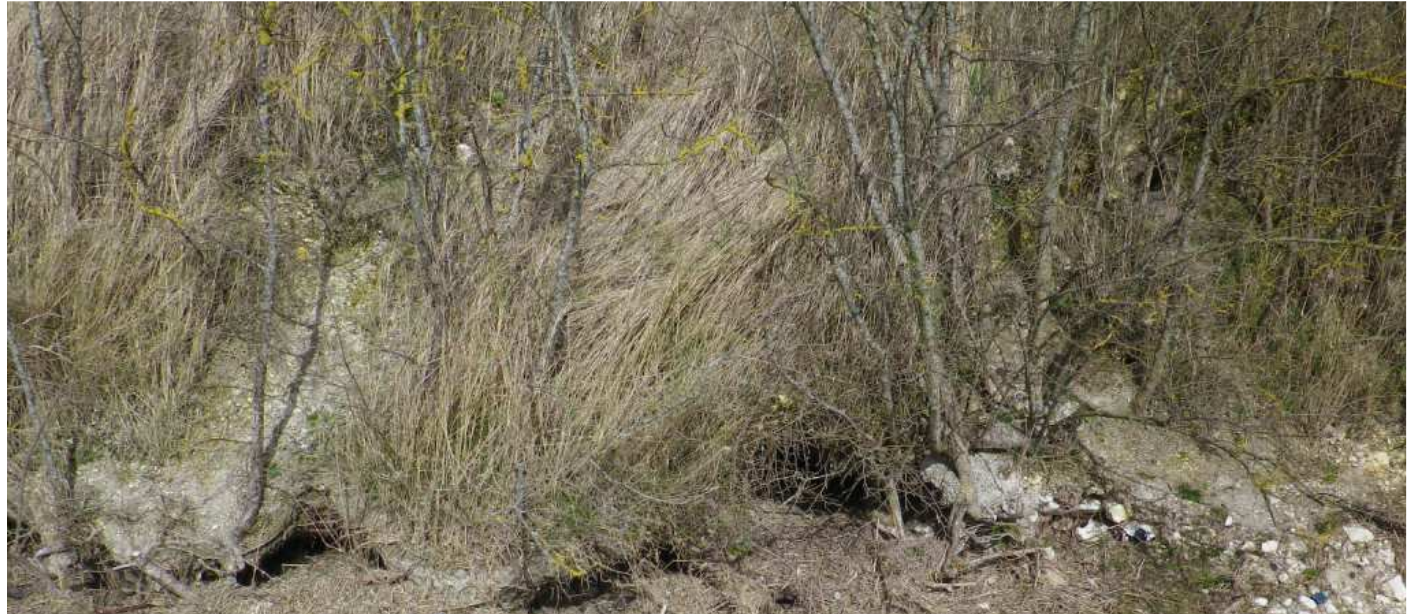
Laisse de mer

Cette digue, constituée essentiellement de sable, est en très mauvais état. Si elle est encore dans l'ensemble d'une hauteur suffisante, comme le témoigne la laisse de mer des dernières grandes marées, elle est fragilisée sur le plan de l'étanchéité par des enracinements et de nombreux terriers. Elle est d'autre part soumise à l'érosion dans sa partie la plus proche de l'Authie (la pointe). **Le souci est que cet ouvrage protège aussi un proche grand secteur urbanisé . Le danger potentiel y est de même ordre qu'au niveau du bois de sapins**

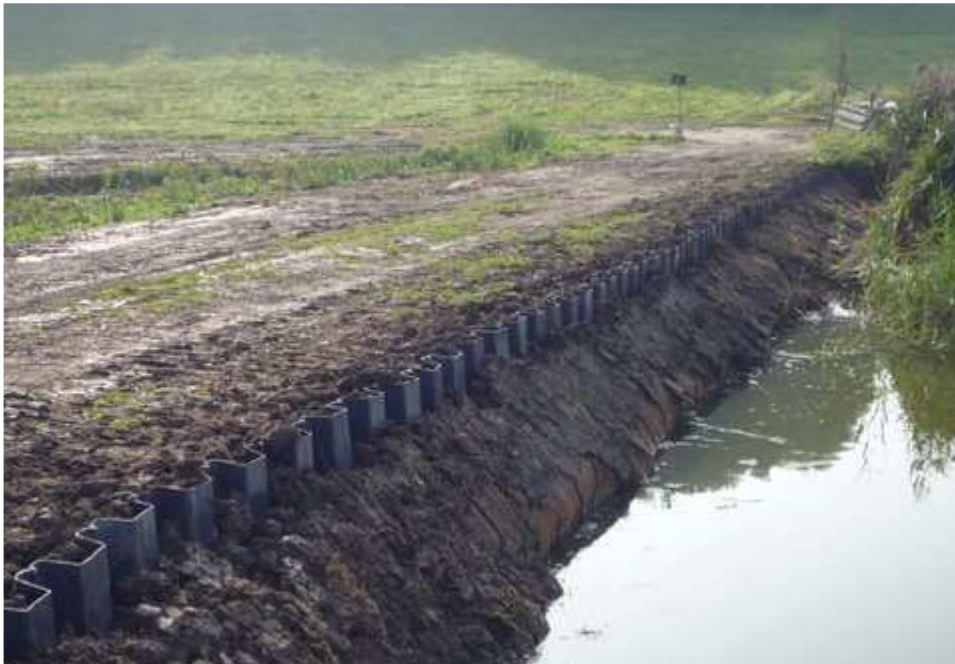
La pointe de la digue est située à proximité de l'Authie dont la dérive du chenal en cet endroit crée une lente érosion fragilisant la digue en contrecoup. Nous sommes là loin du contexte du bois de sapins et il faut quand même savoir que quand cela se produit dans les zones fluviales internes on règle un phénomène de cette petite ampleur avec quelques palplanches.

Un ouvrage comme ça par exemple, il existe même maintenant des palplanches en PVC, sauf qu'il dépendrait du domaine public maritime, c'est-à-dire de l'Etat. La digue souffre surtout d'une absence d'entretien depuis des décennies. Il faut se souvenir que les digues de levées de terres existent depuis longtemps, celle-ci existait déjà du temps de Mr Barrois et qu'il appartenait au propriétaire de l'entretenir.

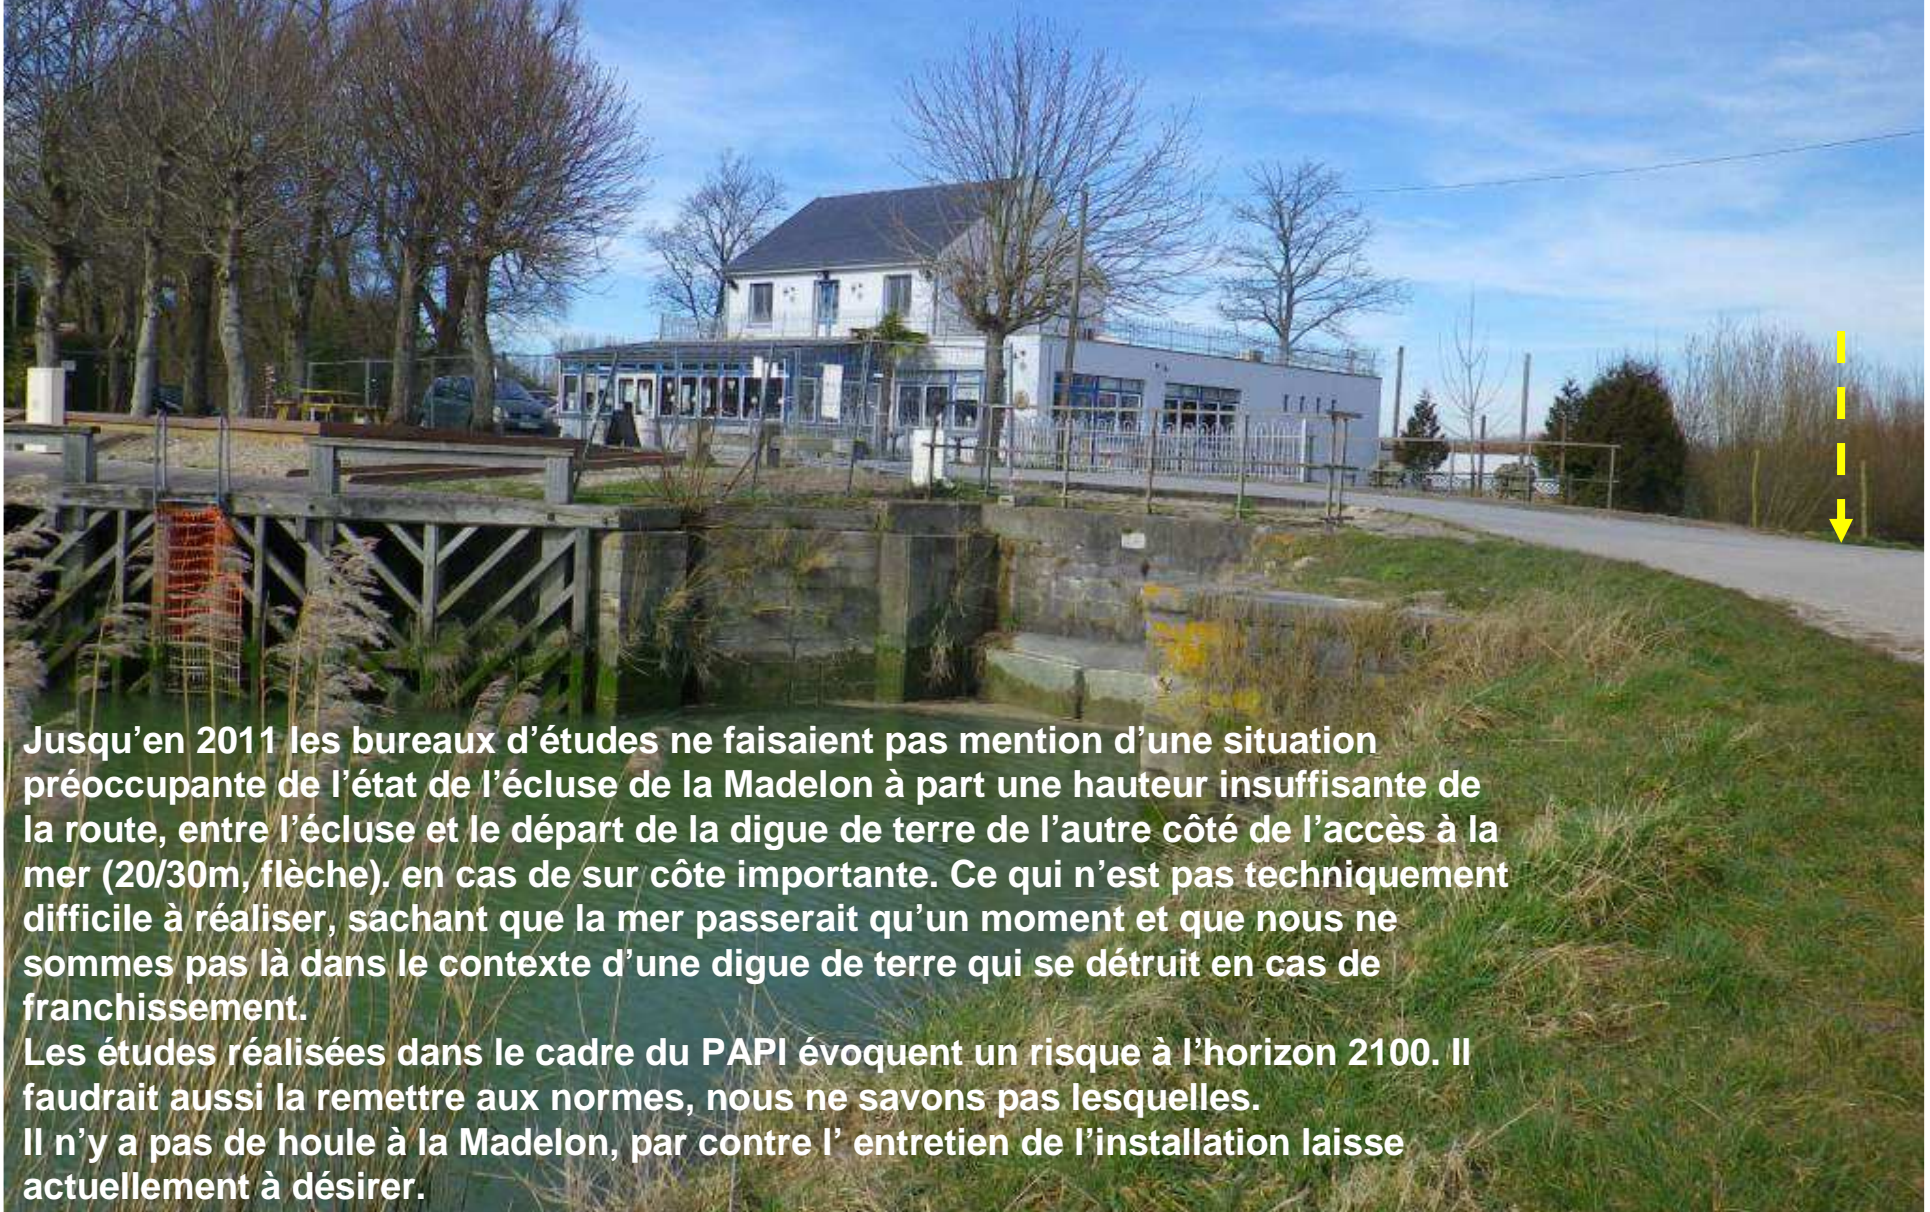
## L'écluse de la Madelon

Jusqu'en 2011 les bureaux d'études ne faisaient pas mention d'une situation préoccupante de l'état de l'écluse de la Madelon à part une hauteur insuffisante de la route, entre l'écluse et le départ de la digue de terre de l'autre côté de l'accès à la mer (20/30m, flèche). en cas de sur côte importante. Ce qui n'est pas techniquement difficile à réaliser, sachant que la mer passerait qu'un moment et que nous ne sommes pas là dans le contexte d'une digue de terre qui se détruit en cas de franchissement.

Il n'y a pas de houle à la Madelon, par contre l'entretien de l'installation laisse actuellement à désirer.

Les études réalisées dans le cadre du PAPI évoquent un risque à l'horizon 2100. Il faudrait aussi la remettre aux normes, nous ne savons pas lesquelles.

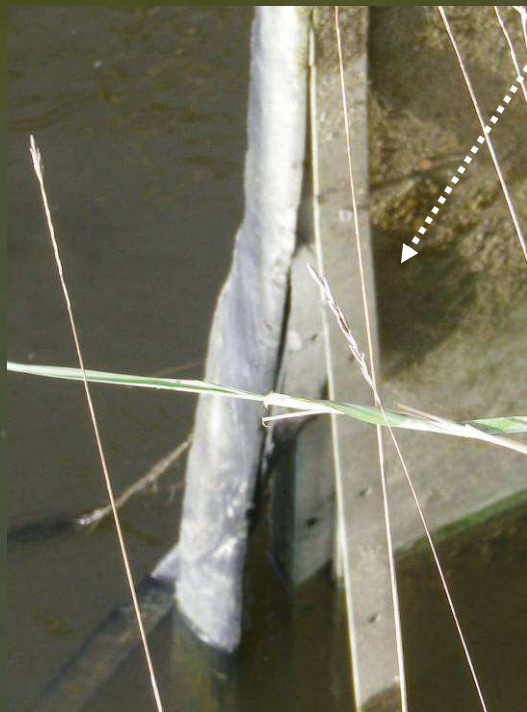
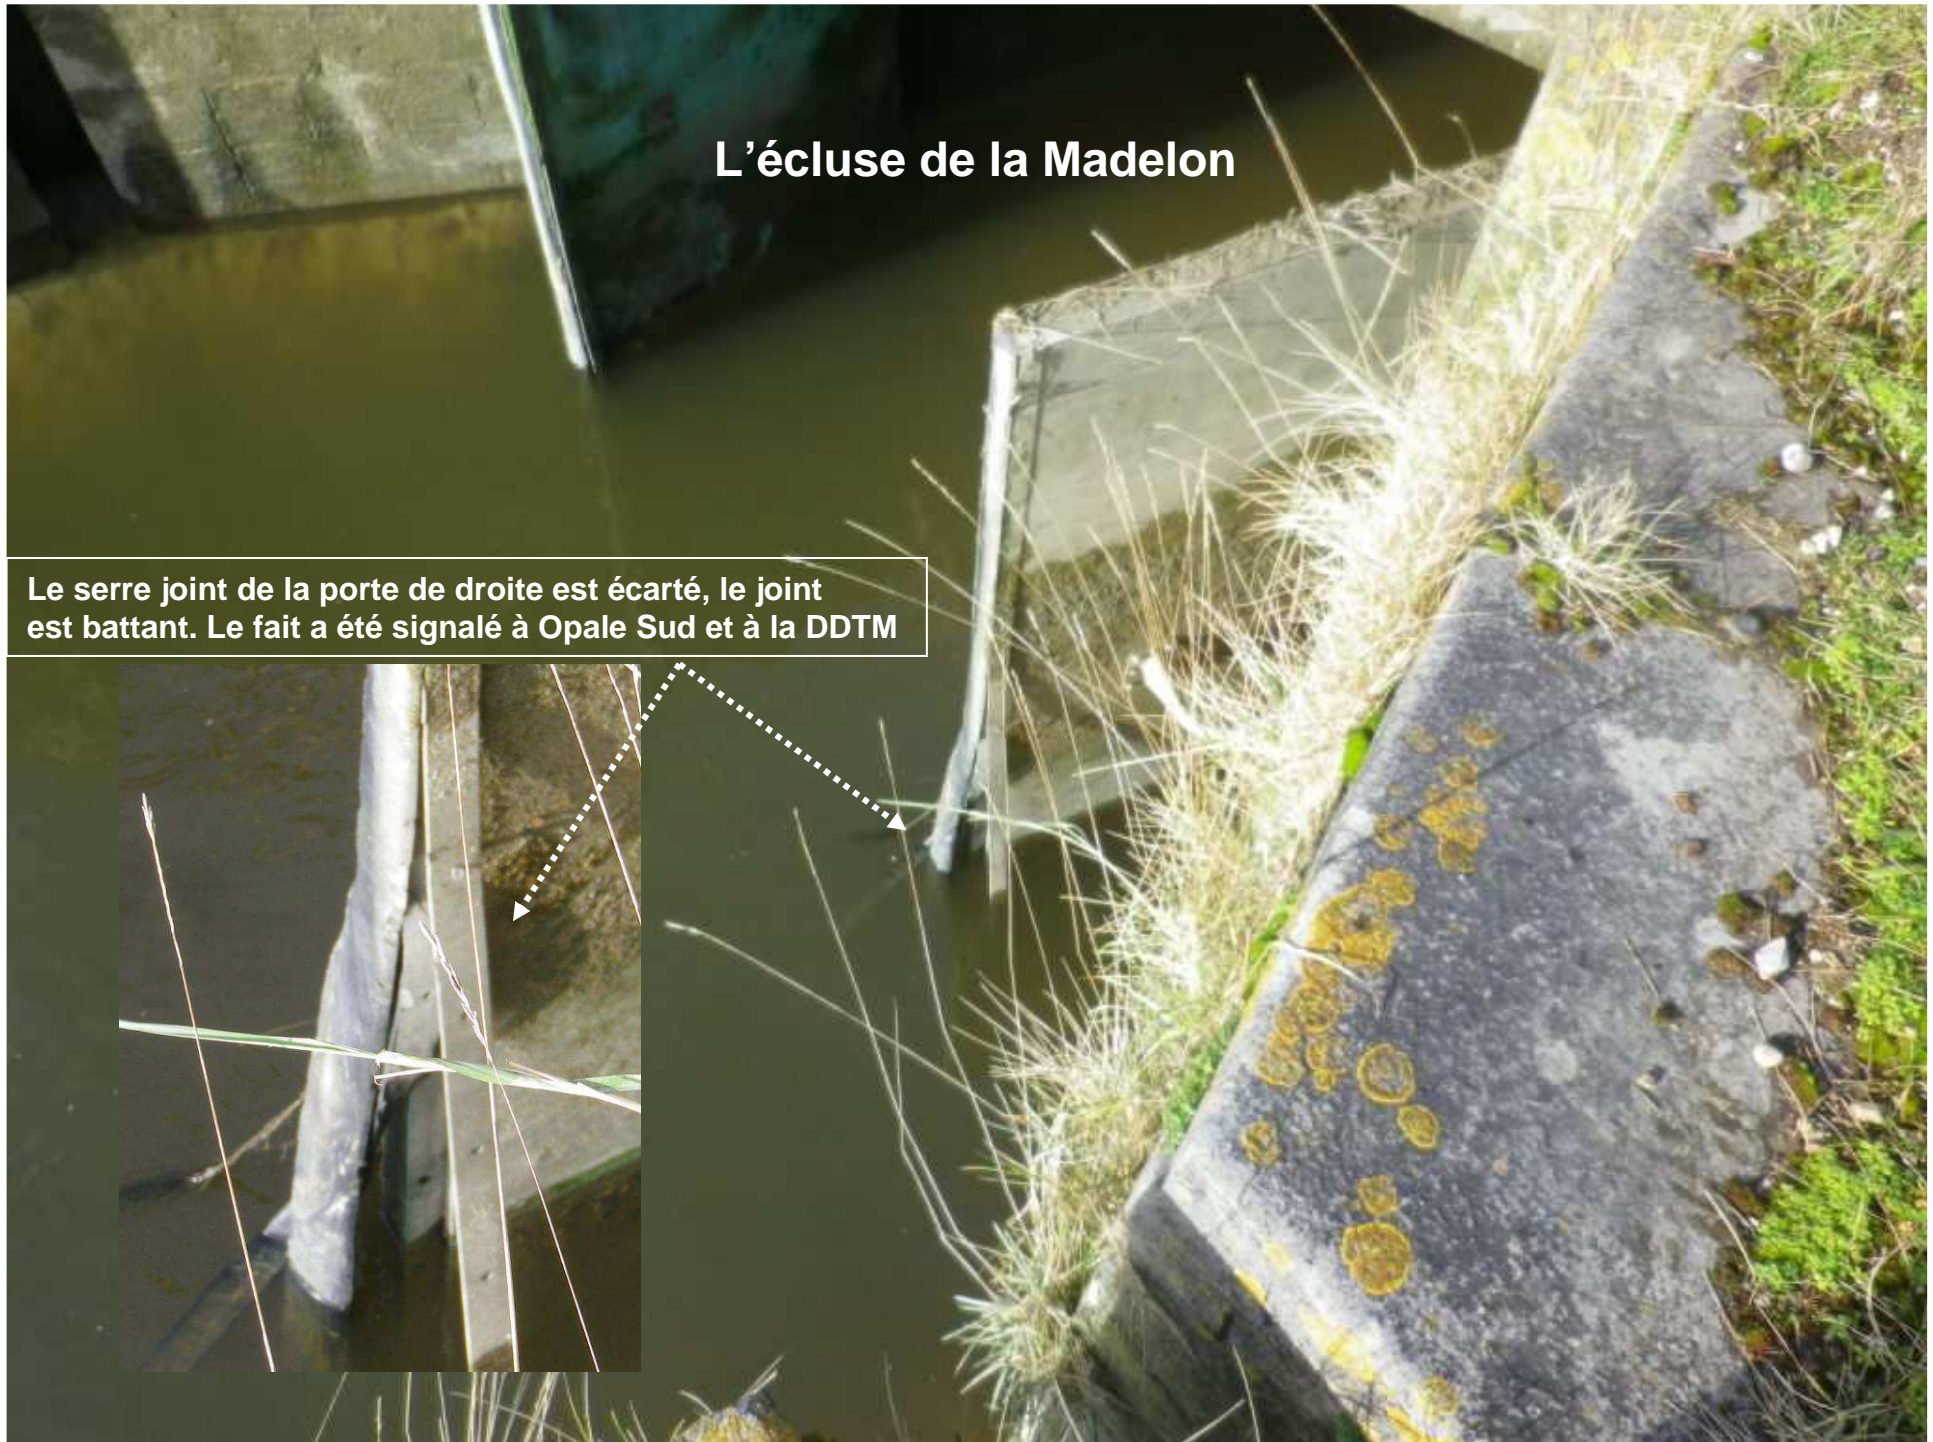
## L'écluse de la Madelon

Le serre joint de la porte de droite est écarté, le joint est battant. Le fait a été signalé à Opale Sud et à la DDTM

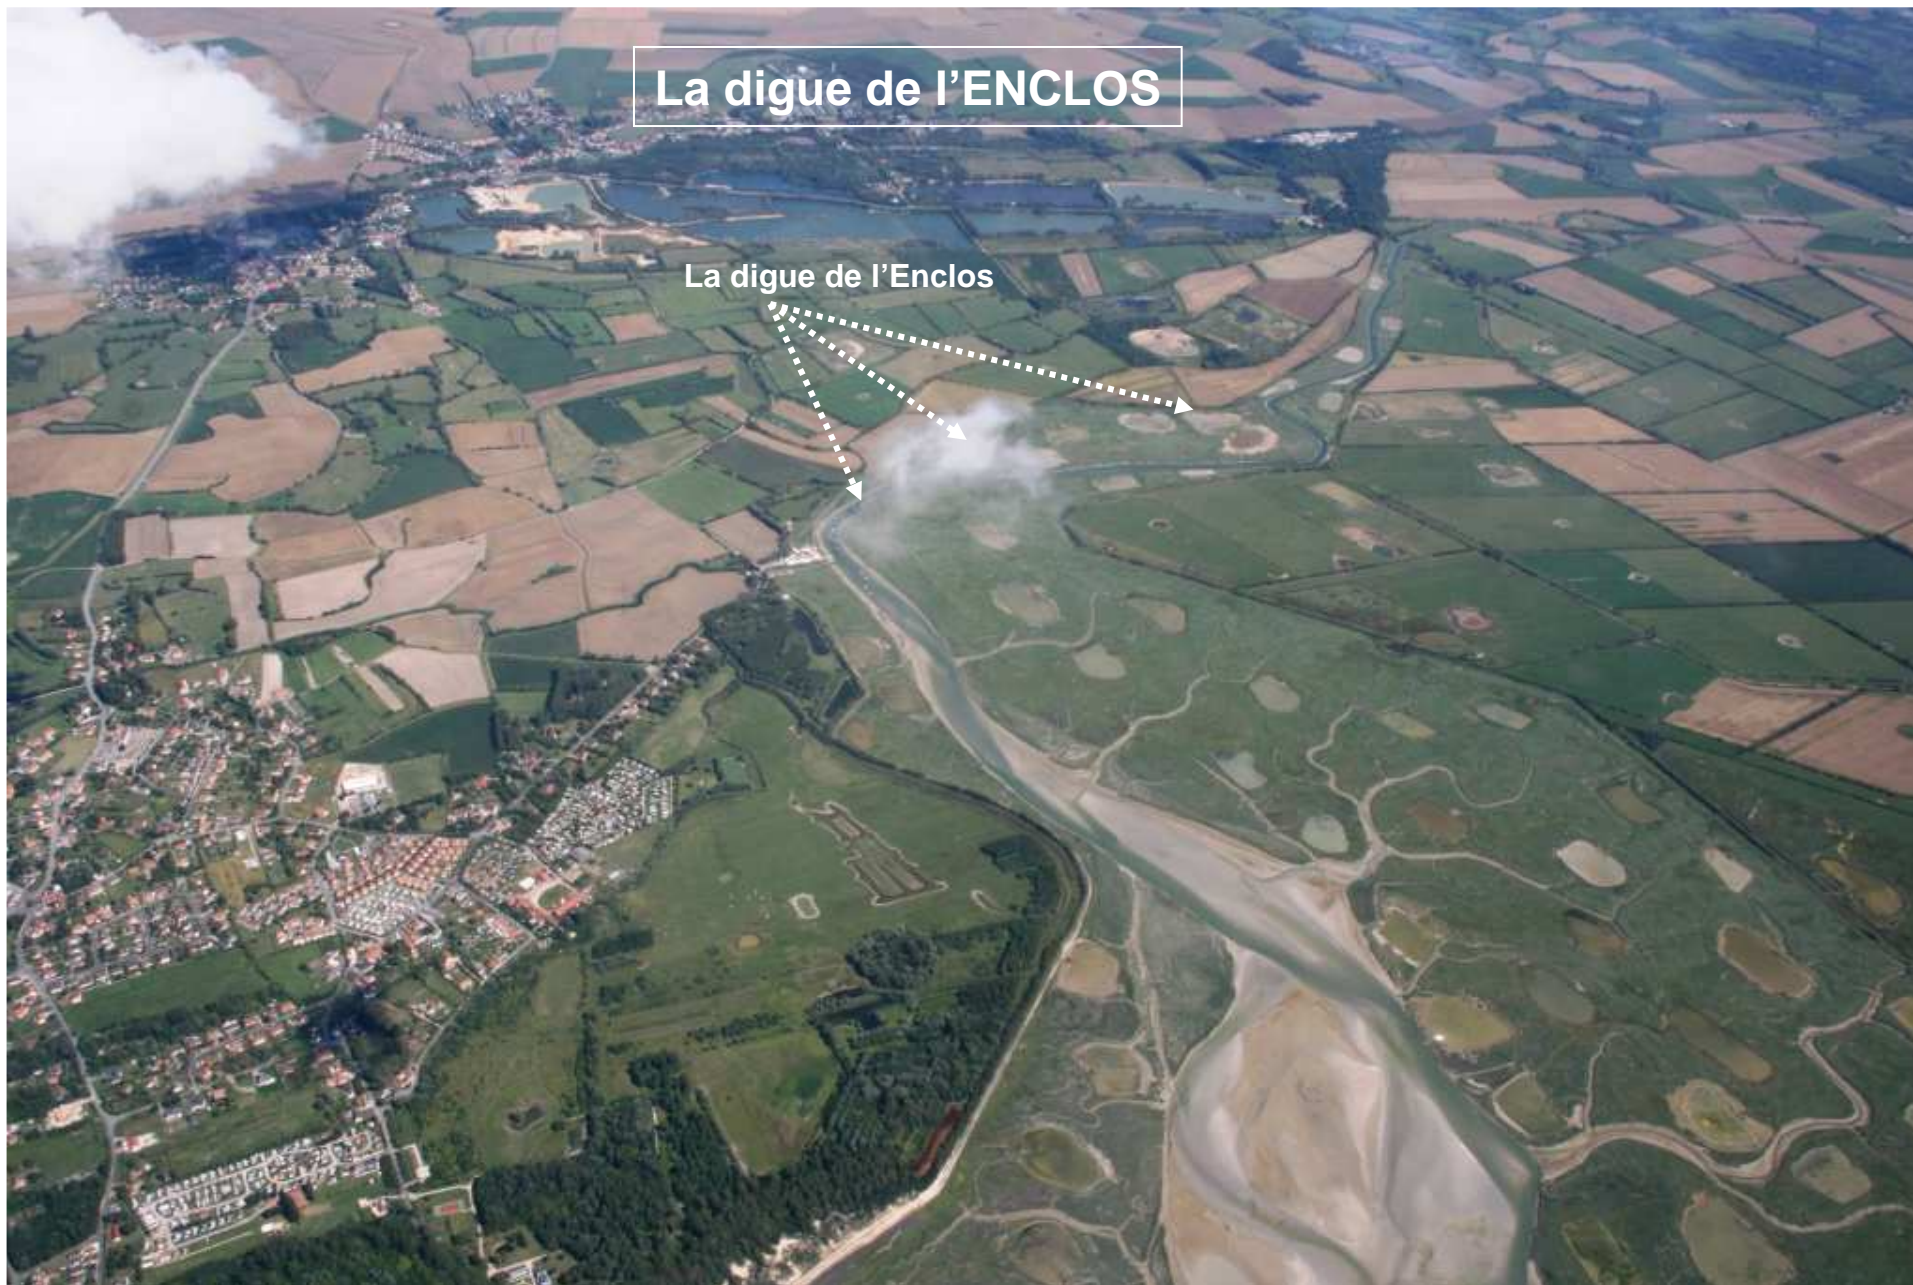
La digue de l'Enclos

**Comme l'écluse de la Madelon, la digue de l'Enclos est située sur le territoire de la commune de Waben. Digue de terre, elle présente aussi une grande importance sur le plan de la protection des zones attenantes contre la submersion et souffre également d'une dégradation globale nécessitant une réfection.**
