**Association de Défense Contre la Mer en Baie d'Authie
ADCMBA**

évolution de l'estuaire de l'AUTHIE

de 1860 à nos jours

Version V4 – 2 décembre 2012

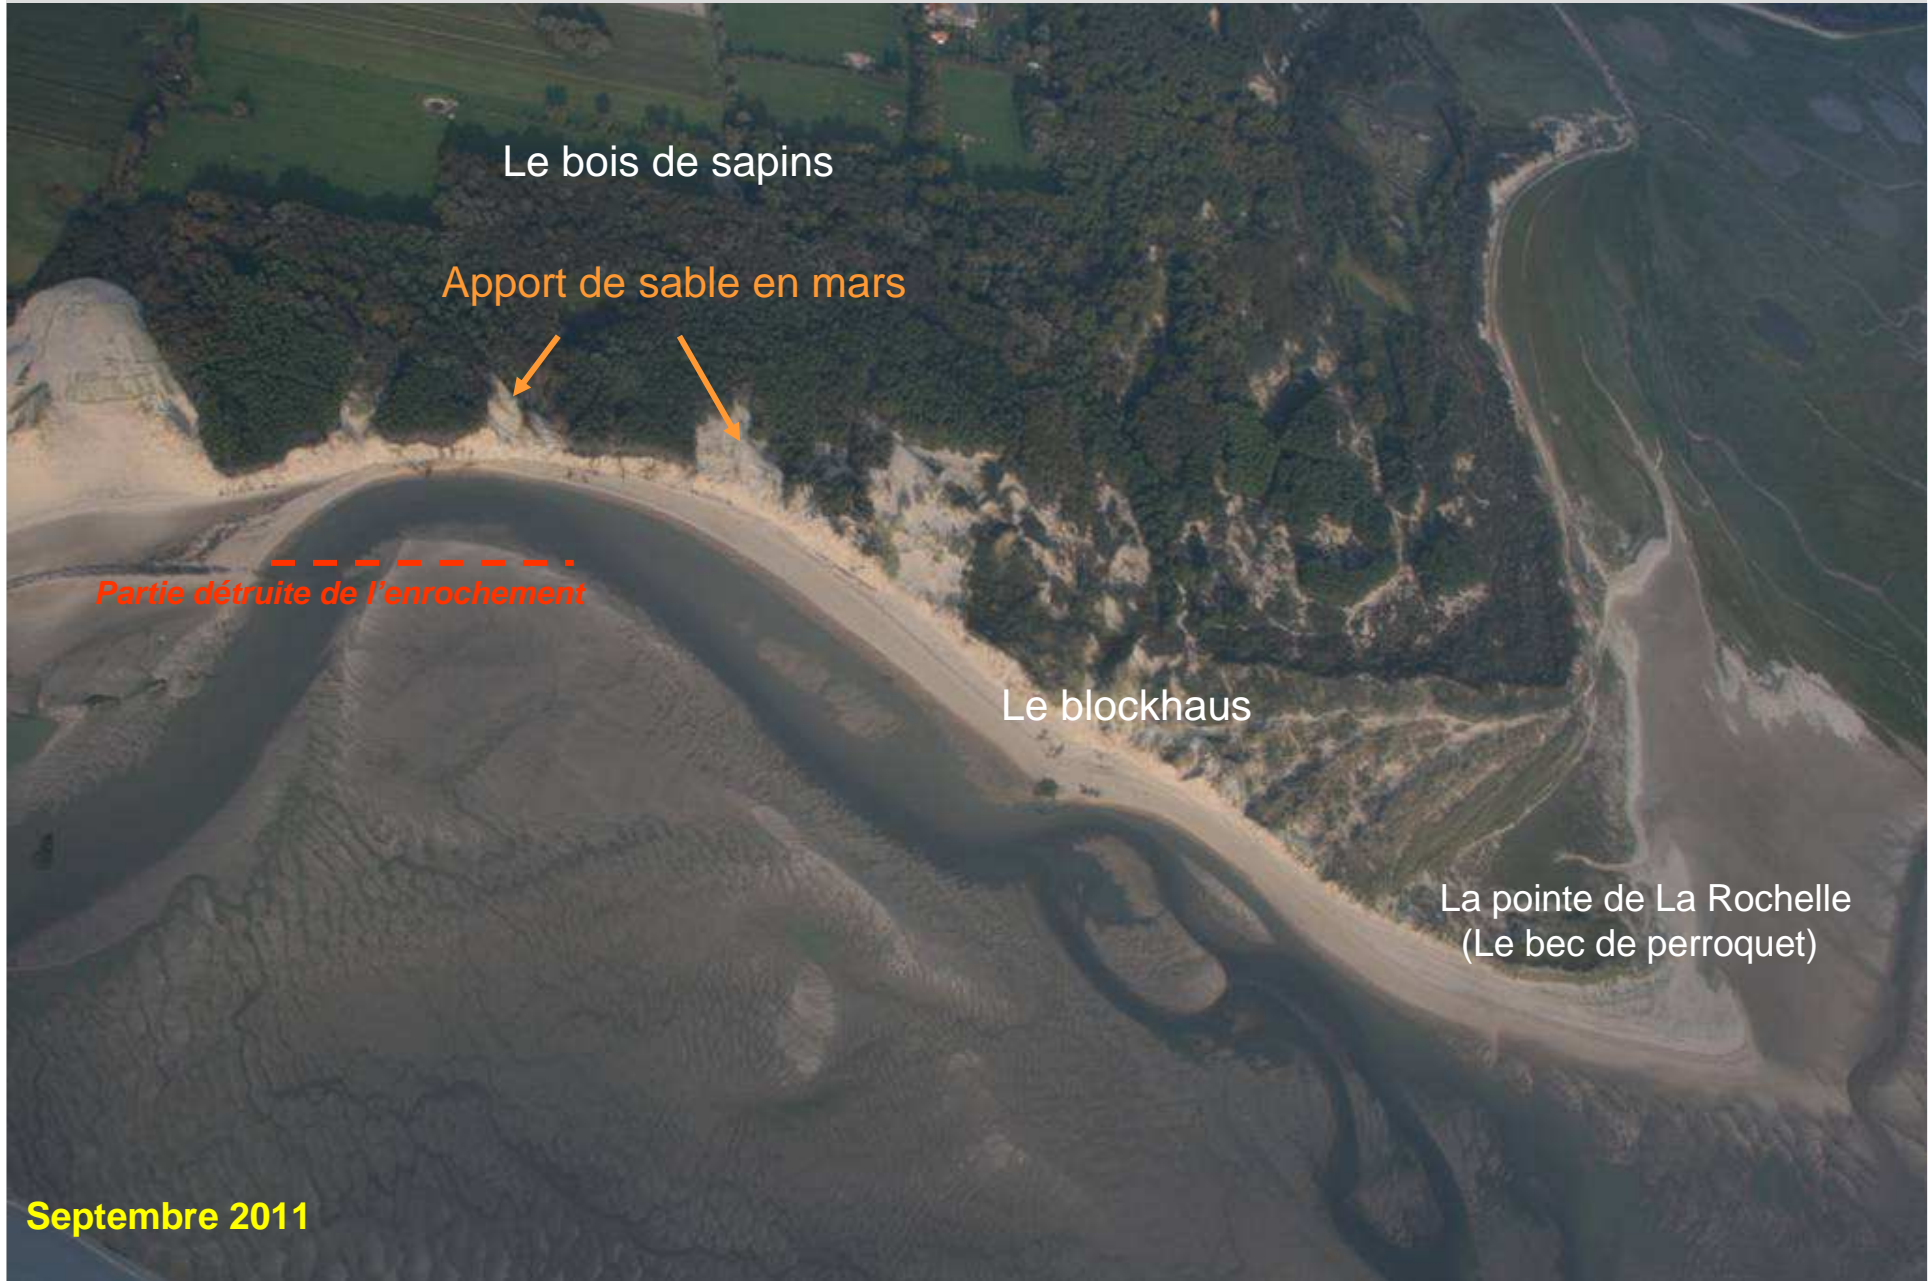
Partie détruite de l'enrochement

En mars 2011, 5000 m³ de sable, en provenance de la plage de Berck furent déposés aux deux points les plus fragiles du cordon dunaire du bois de sapins. Cet apport, permettant de faire face à une tempête équivalente à celle de décembre 1999 où le cordon dunaire avait reculé à cet endroit de 33 m, avait pour but de se donner le temps nécessaire à la mise en œuvre de travaux pérennes.

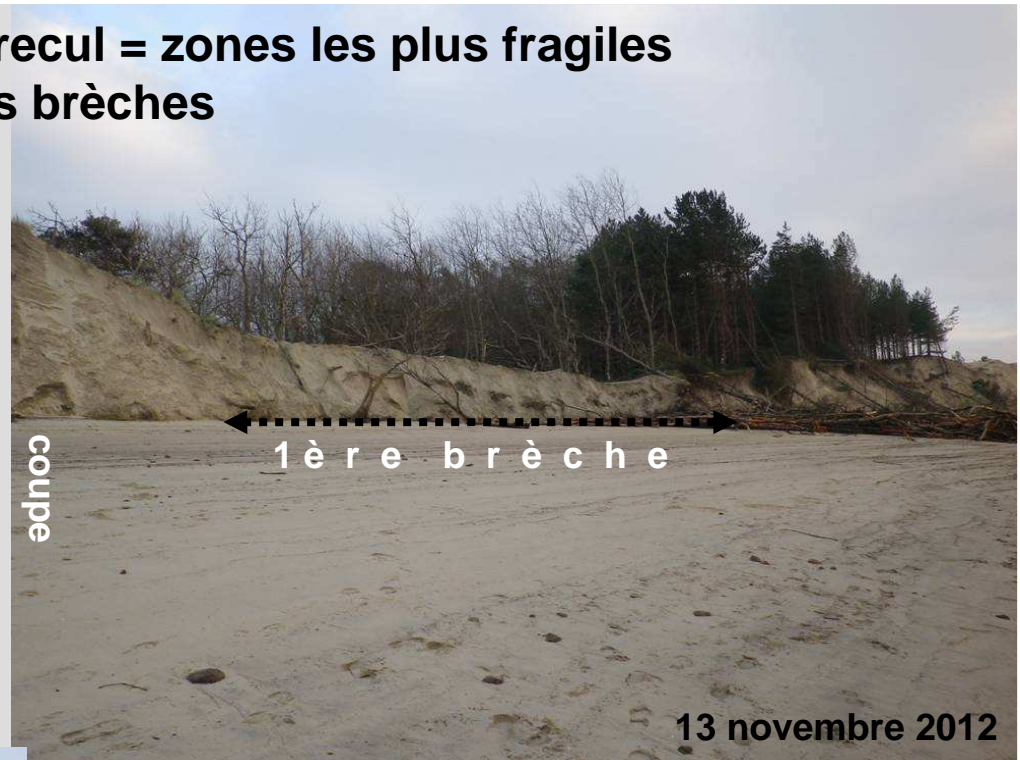
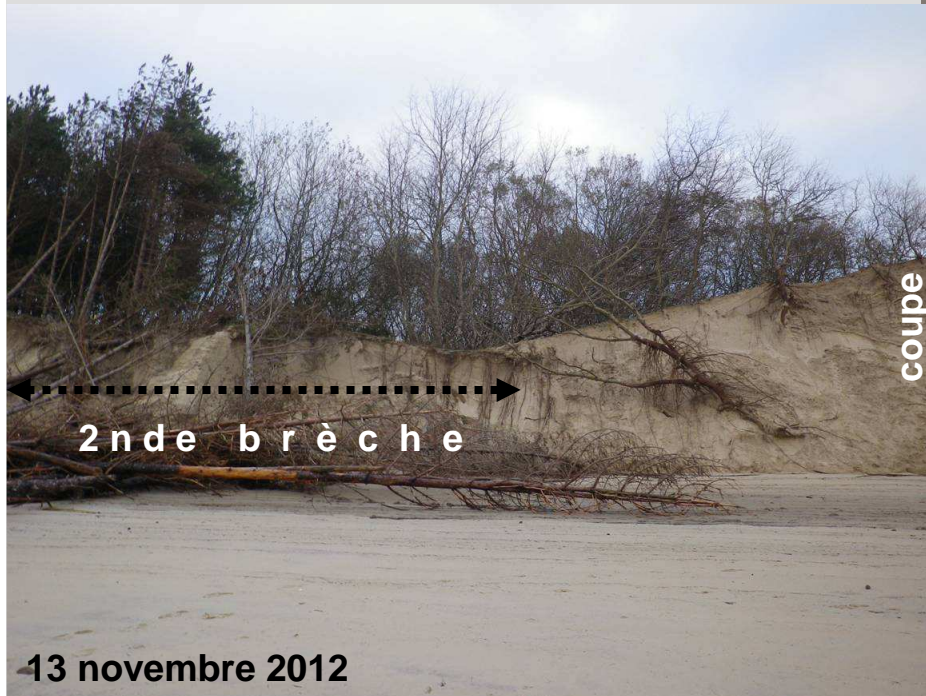
Sur cette zone la dune est en voie de disparition,
elle ne mesure que quelques mètres de profondeur.
Les arbres situés en arrière sont en zone marécageuse,

La zone basse de la 1^{ère} brèche est à moins de 10m du bord.

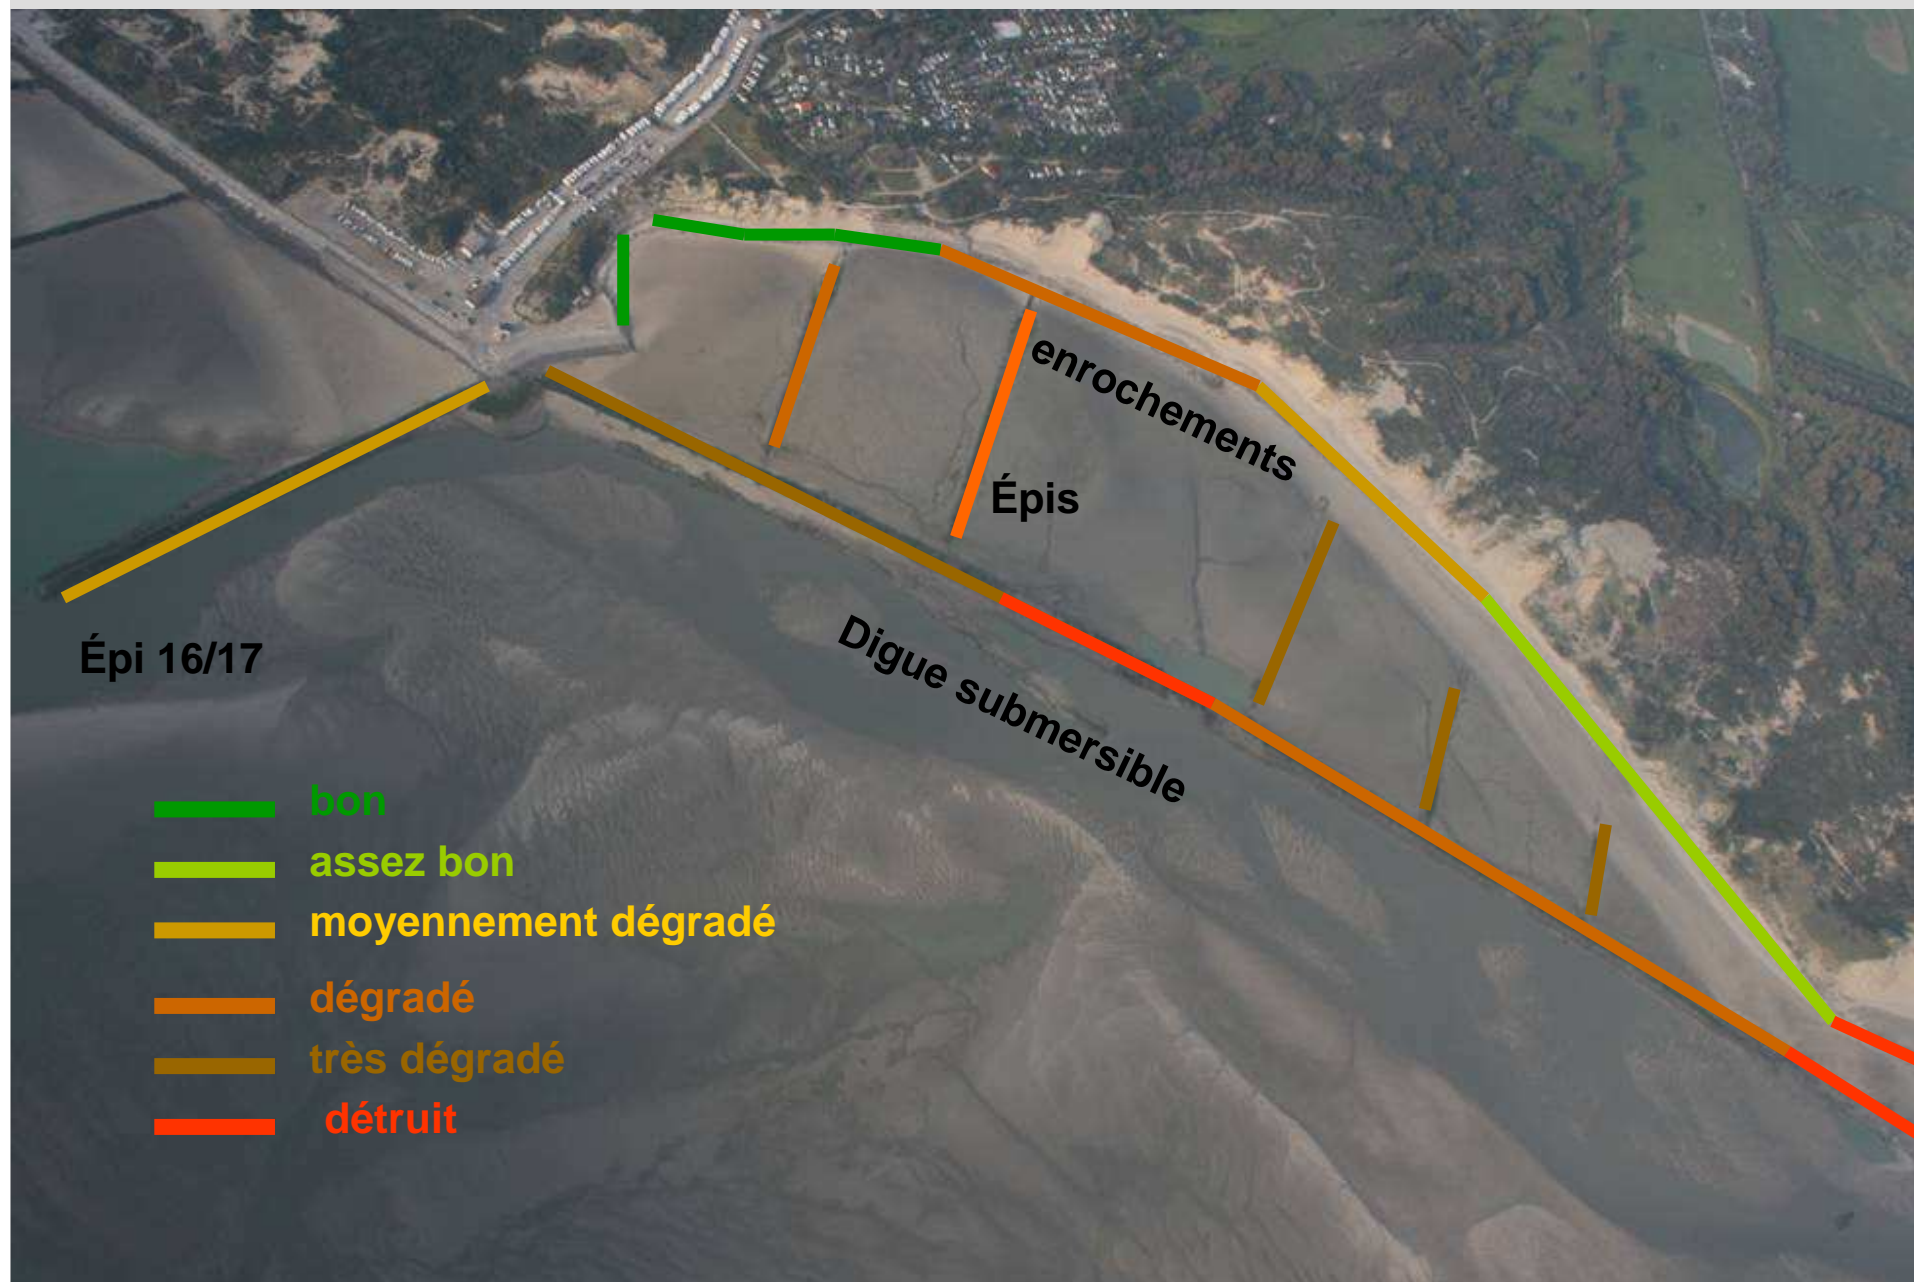
État des ouvrages

Ca résiste bien là où l'on a calé efficacement l'Authie, cela malgré un délabrement de la digue submersible en quasi abandon, une dégradation prononcée des enrochements, des digues de fond de baie et un début d'effritement de l'enveloppe de l'épi 16/17, situation globale consécutive à un manque criant d'entretien des ouvrages,

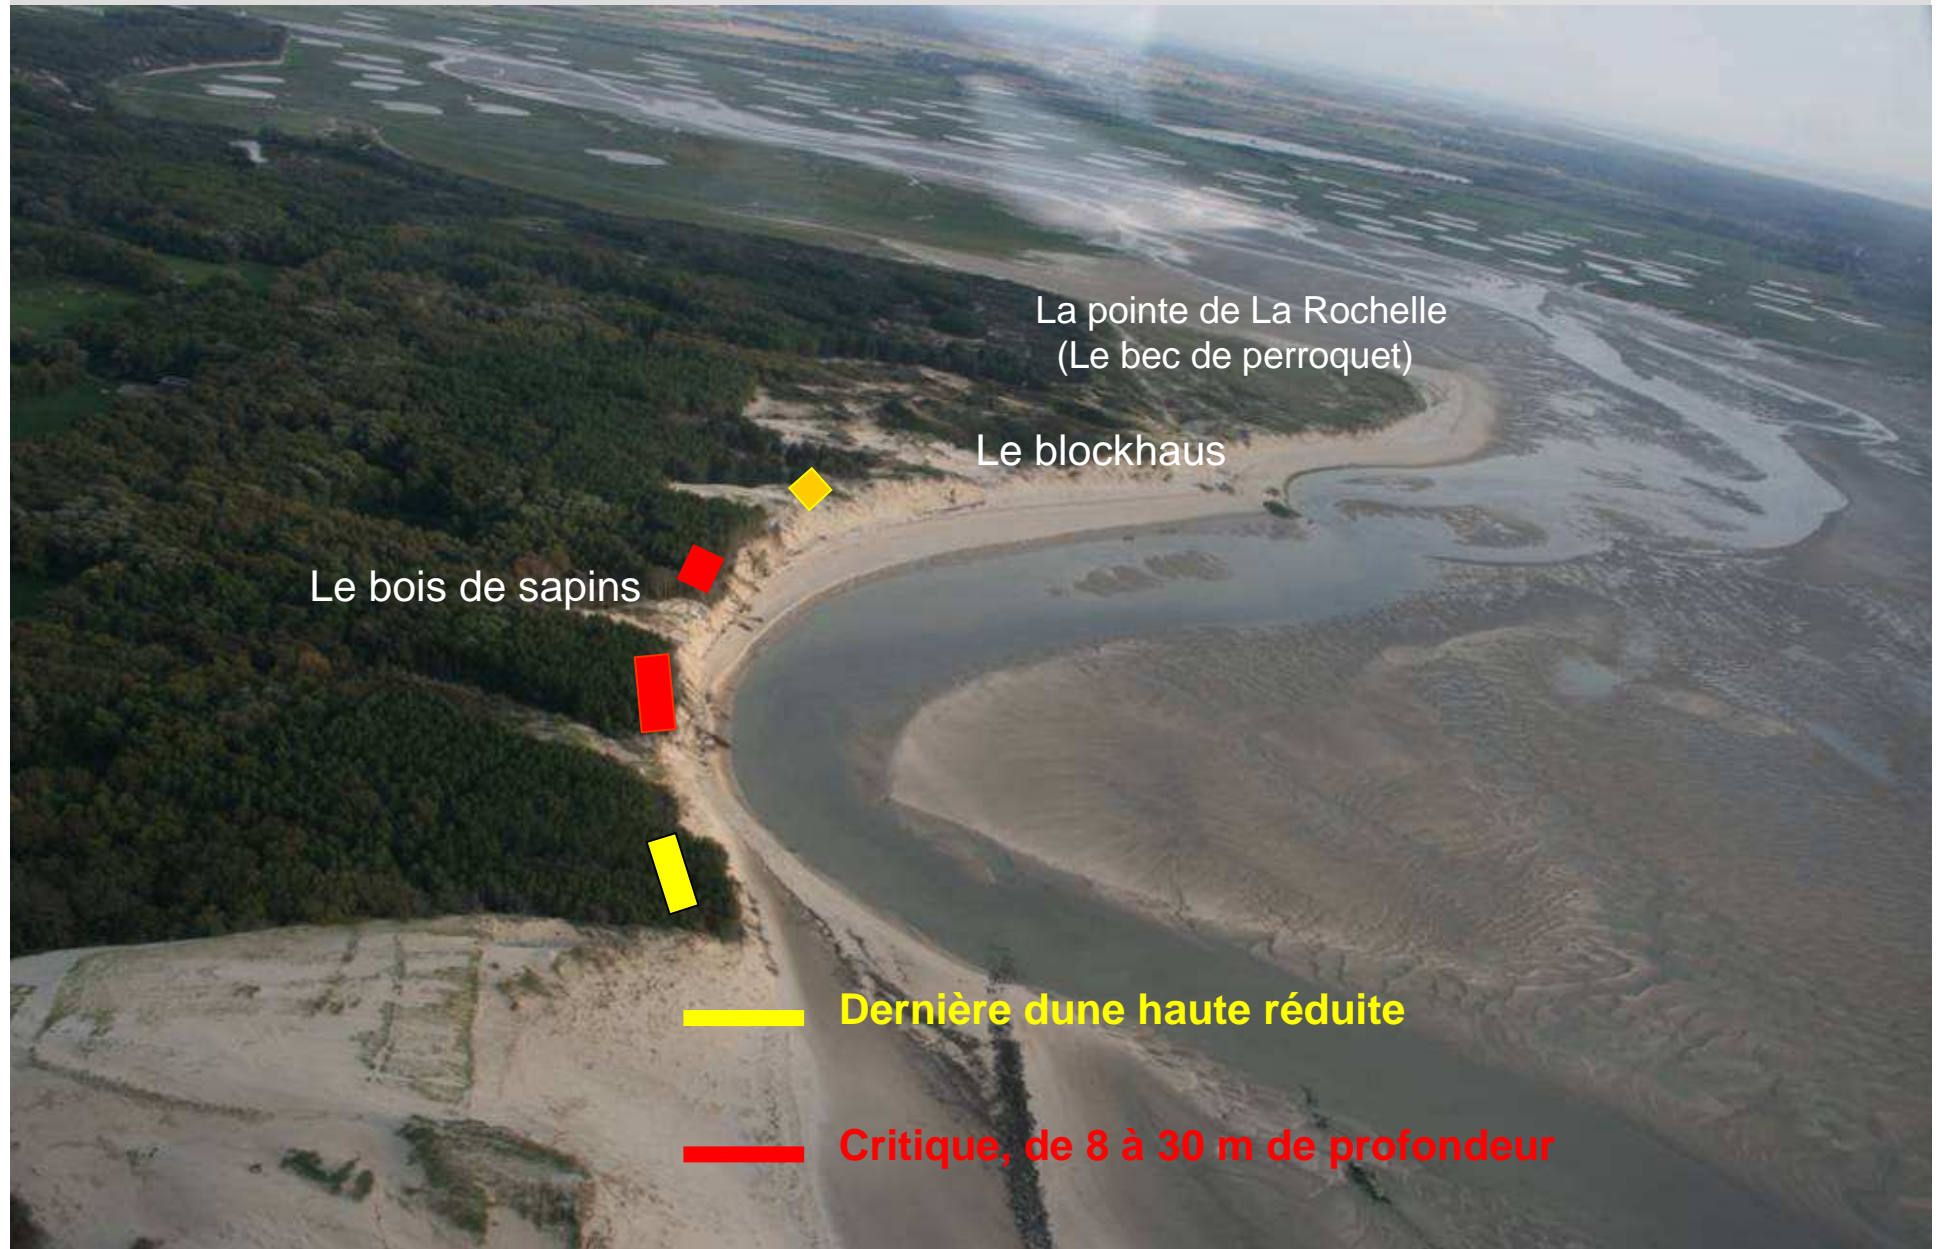
État du cordon dunaire au bois de sapins

À l'inverse, le cordon dunaire ne permet pas à lui seul de résister à ce phénomène érosif puissant qui le dégrade de plus en plus vite.

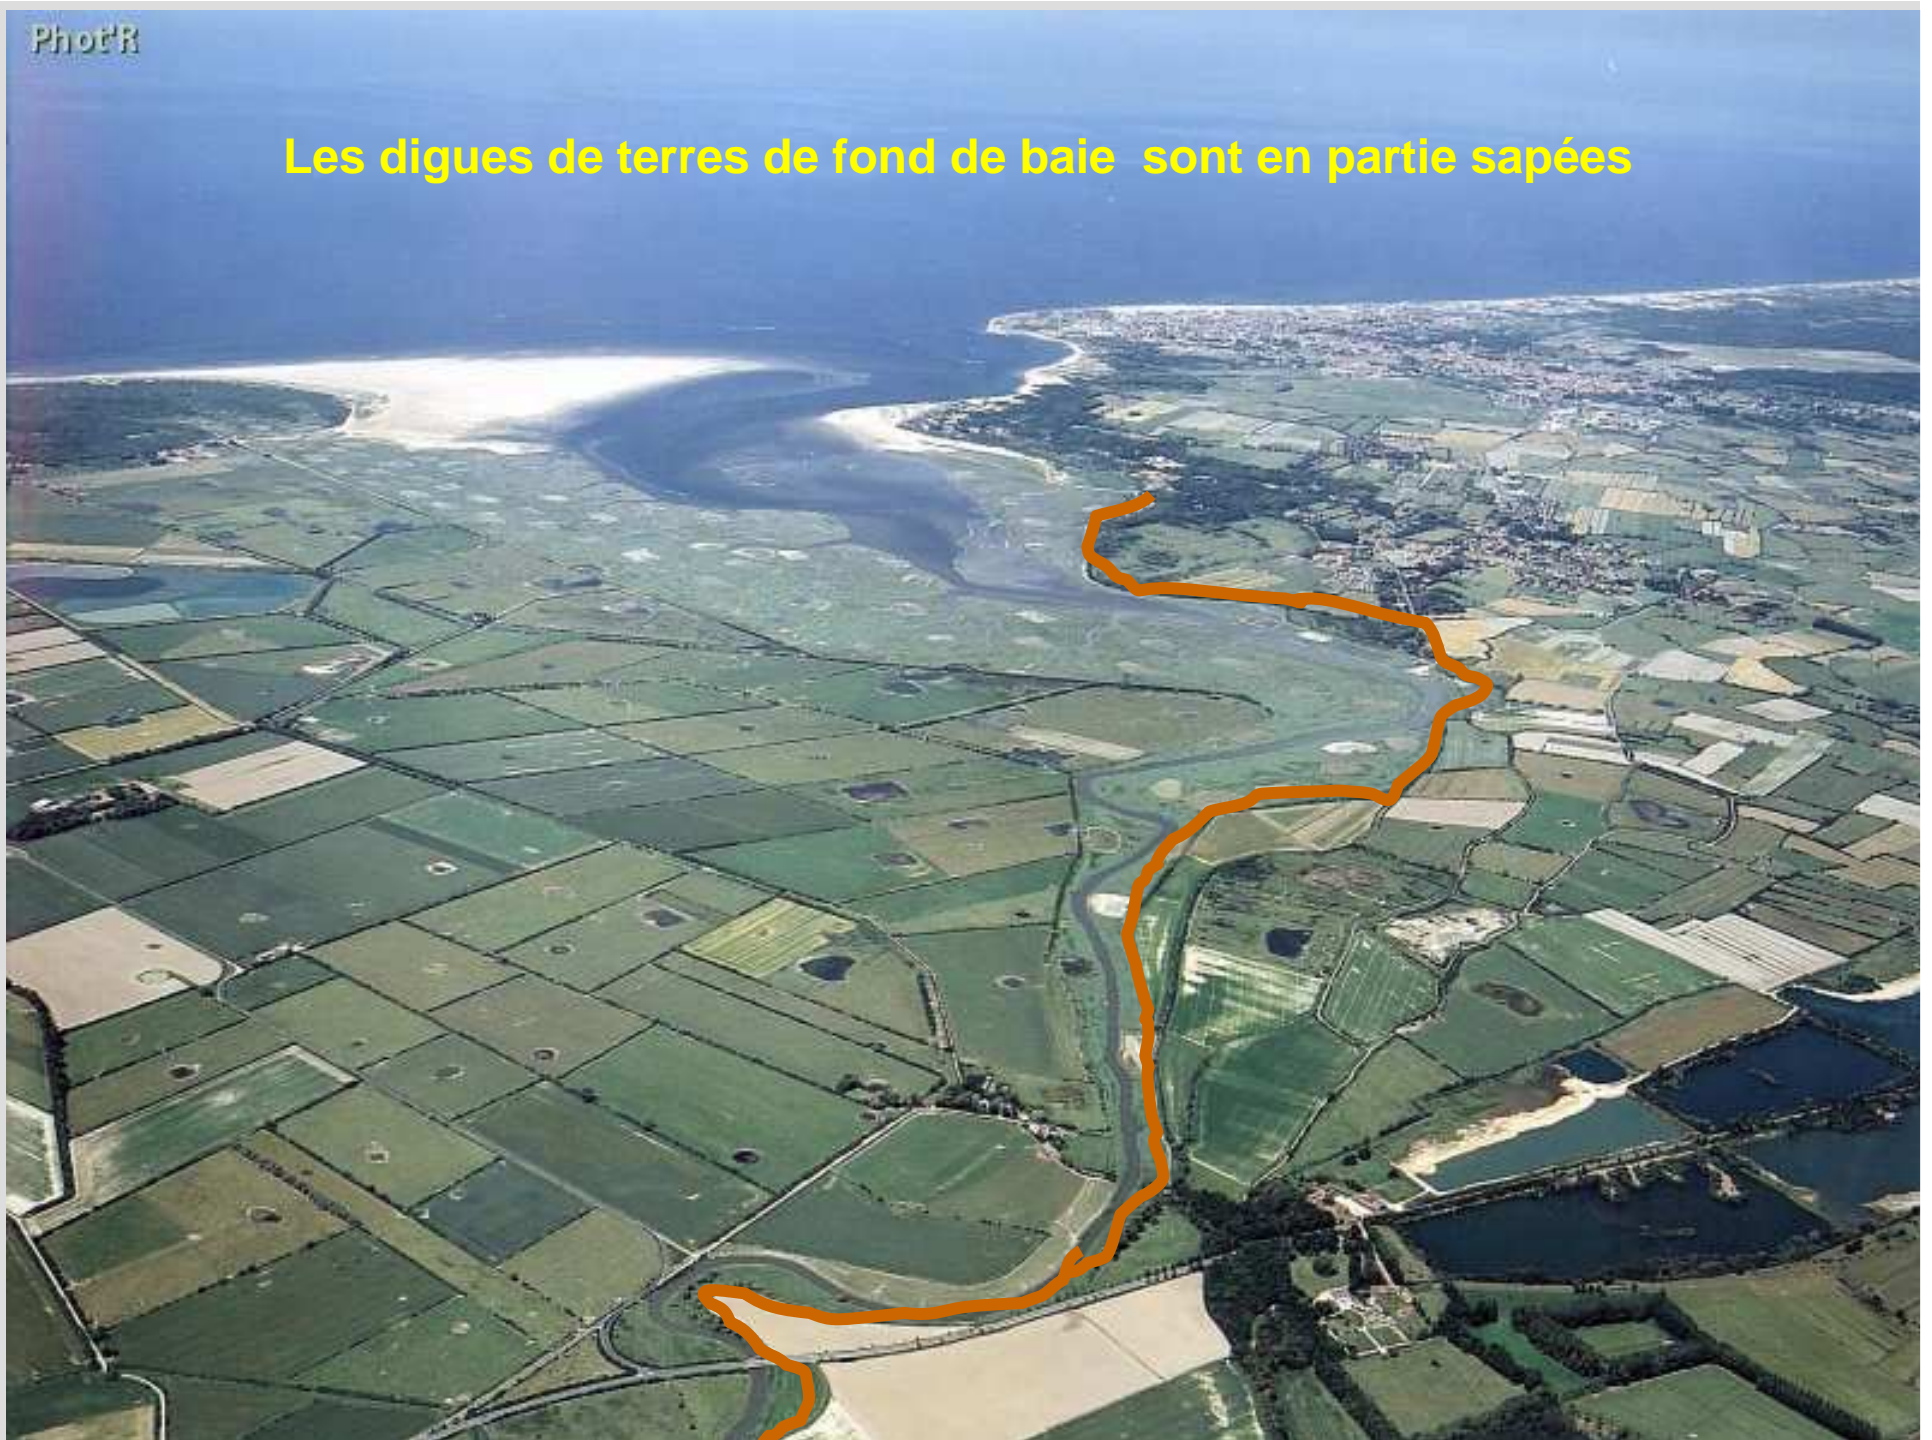
Les digues de terres de fond de baie sont en partie sapées

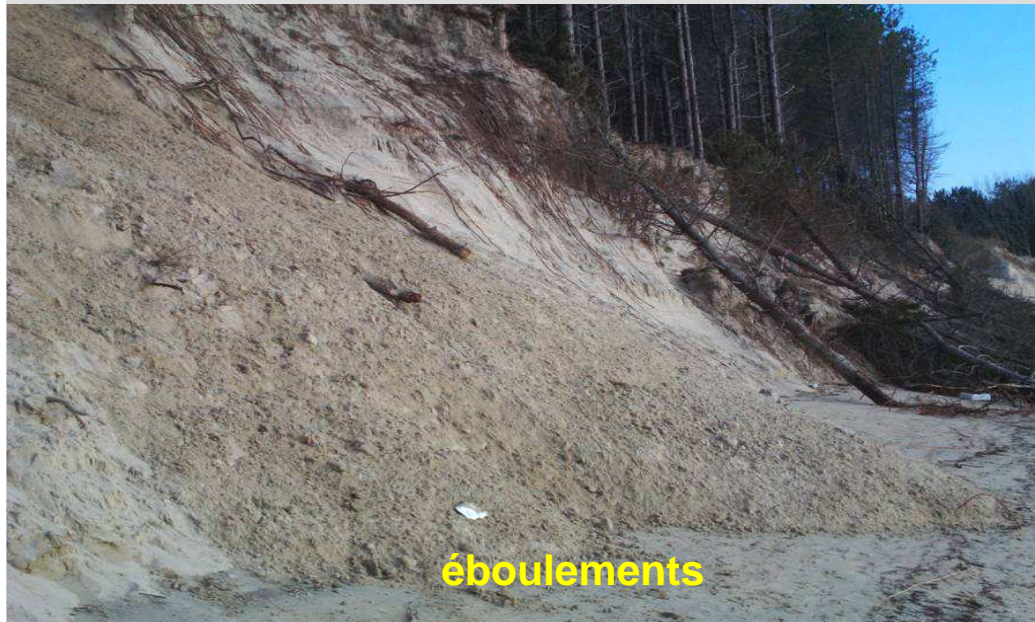
éboulements

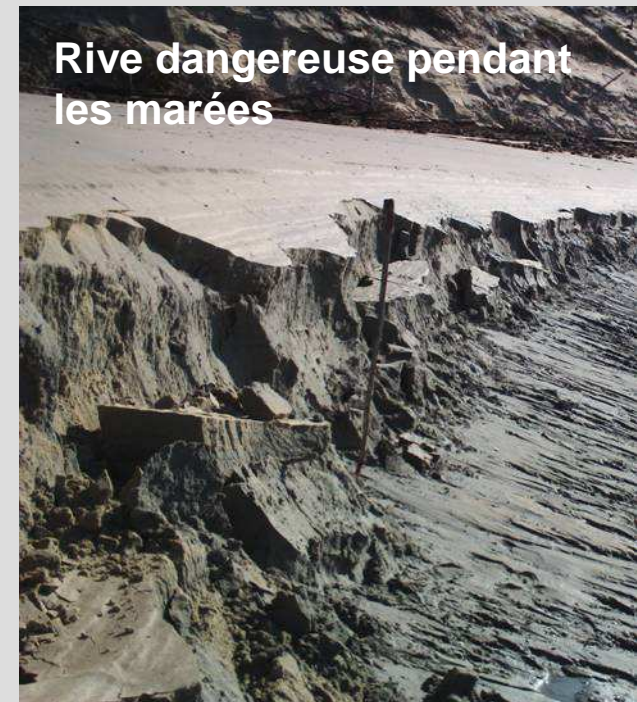
Rive dangereuse pendant les marées
