MAÎTRISE D'ŒUVRE EN VUE DE LA RÉALISATION DU SYSTÈME D'ENDIGUEMENT AUTHIE-NORD

—
Réunion de concertation, M GROGNET et G GHESQUIERE | 17/07/19

DIAGNOSTIC DES DIGUES EXISTANTES.

DIAGNOSTIC DE LA PORTE À FLOT DE LA MADELON.

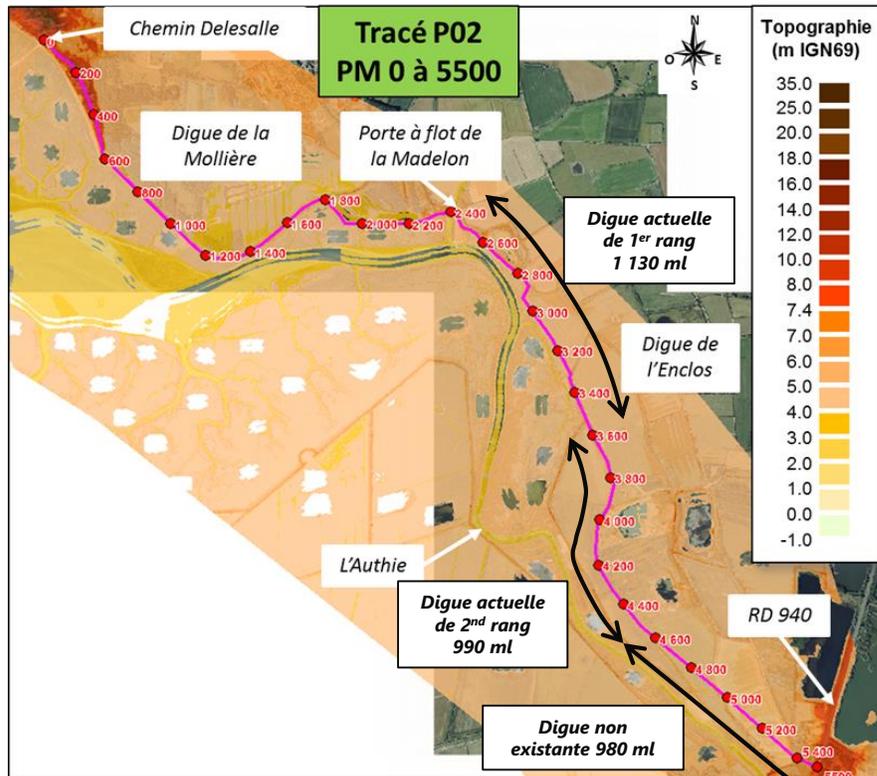
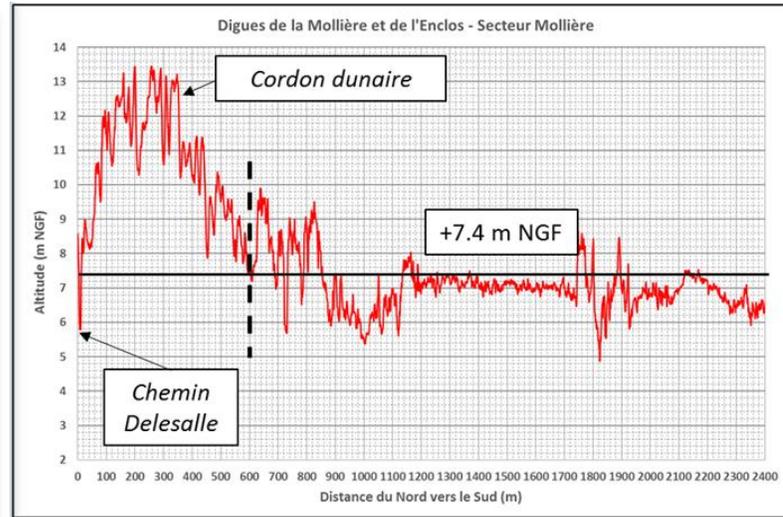
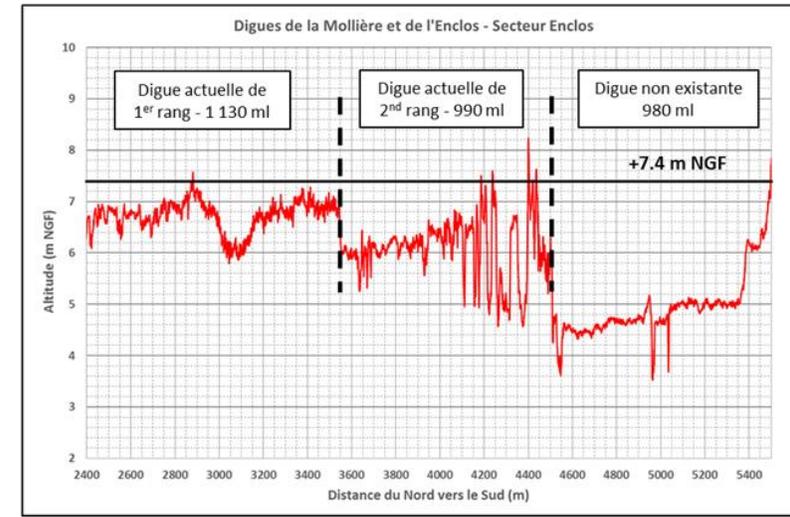
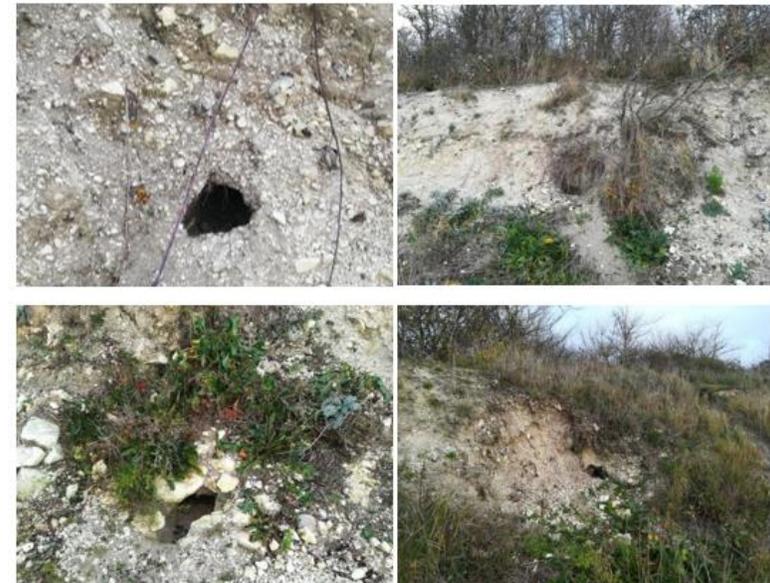
DIGUES DE LA MOLLIÈRE ET DE L'ENCLOS

La future digue dont la crête sera à l'altitude +7.4 m NGF aura une hauteur moyenne d'environ 2.4 m par rapport au terrain naturel.

Les digues ne sont pas entretenues et de nombreux désordres sont visibles :

- Végétation dense à très dense ;
- Talus amont localement très érodé ;
- Talus aval localement très raide ayant potentiellement subi des glissements superficiels ;
- Présence de conduits (Ø10 à 40 cm) → origine par les terriers d'animaux fouisseurs et/ou la percolation de la matrice sablo-limoneuse et lessivage dû à des infiltrations d'eau.
- Les matériaux du corps de digue comprennent essentiellement des matériaux sablo-limoneux.

Sur la base des observations visuelles et des résultats des reconnaissances géotechniques, une rehausse des digues n'est pas envisagée et une reconstruction de la digue est préconisée pour les raisons suivantes :

- Le rebouchage des conduits/terriers par comblement nécessite de rétablir la continuité de la digue.
- La végétation doit être intégralement enlevée → impact sur la digue ;
- L'hétérogénéité des matériaux du corps de digue → risque pour l'étanchéité de la digue ;
- Les talus devront être retravaillés sur un linéaire significatif afin d'adoucir les pentes les plus raides et d'assurer la stabilité de la digue ;
- Aucun filtre drainant ne semble présent en pied de talus aval.

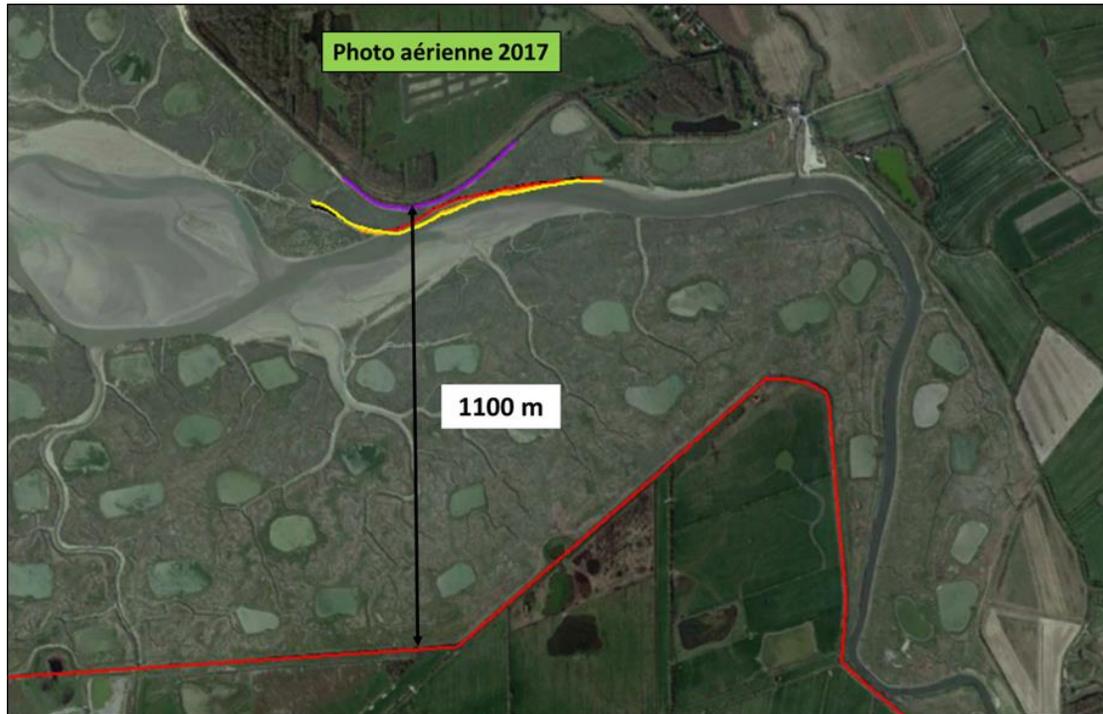
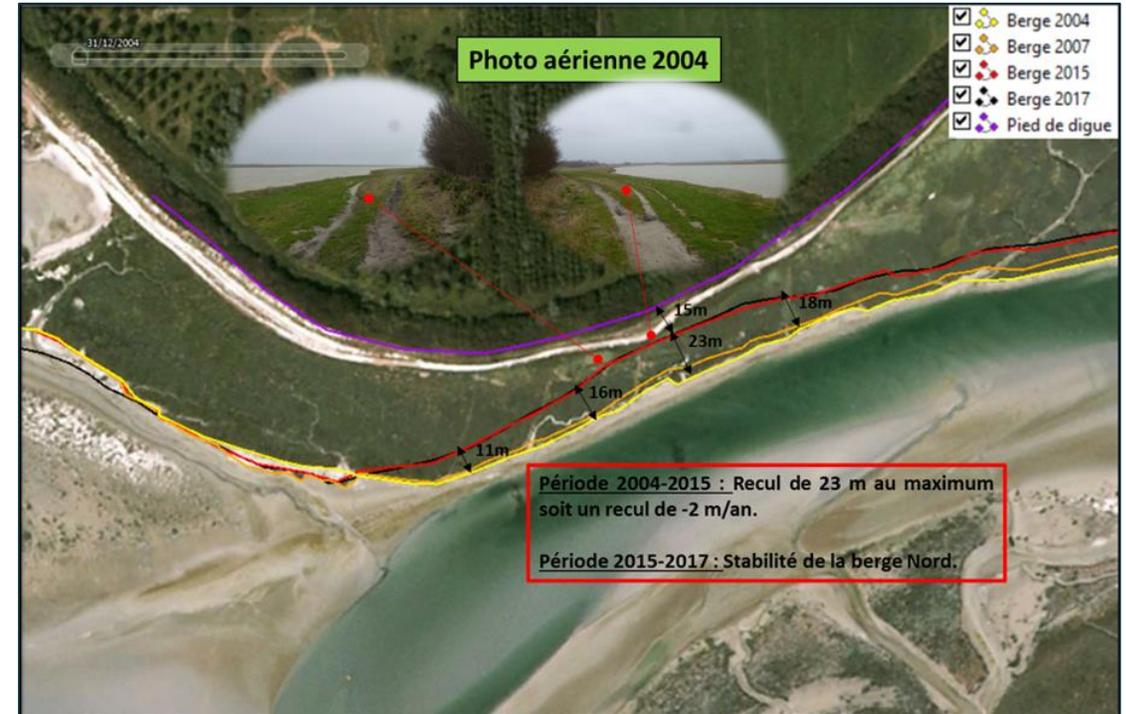
SECTEUR PARTICULIER DU COUDE DE LA DIGUE DE LA MOLLIÈRE

- Période 2004-2015 : Recul de 23 m au maximum soit un recul de -2 m/an.
- Période 2015-2017 : Stabilité de la berge Nord.

L'évolution (recul de la berge) n'est pas linéaire dans le temps.

Sur la durée de vie de l'ouvrage de la future digue (~50 ans), il est probable que la digue au niveau du coude se fasse éroder avec la berge arrivant en pied de digue.

Des précautions techniques de construction au niveau du coude de la digue de la Mollière devront être prises en compte.

Au stade de la phase DIA, ces précautions pourraient être :

- des enrochements sur le talus de la digue mais aussi en butée de pied,
- ou : un rideau de palplanches.

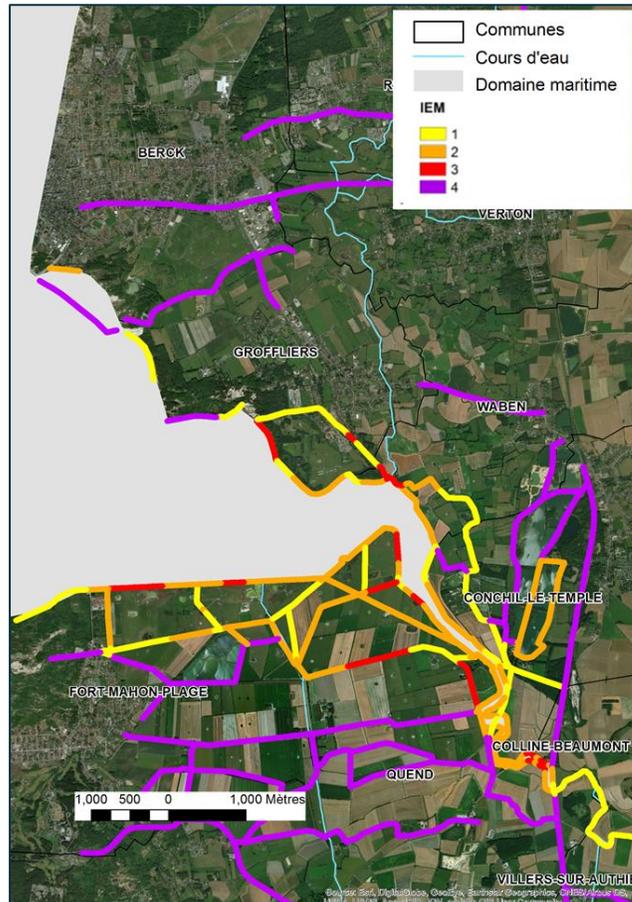
ETAT STRUCTUREL ET DIAGNOSTIC GÉOTECHNIQUE DES DIGUES

Les ouvrages étudiés ici avaient été prédiagnostiqués avec des IEM de 1 à 3. Le diagnostic actuel confirme cette synthèse.

Sur la base des observations visuelles et des résultats des reconnaissances géotechniques, une rehausse des digues n'est pas envisagée et une reconstruction complète de la digue est préconisée.

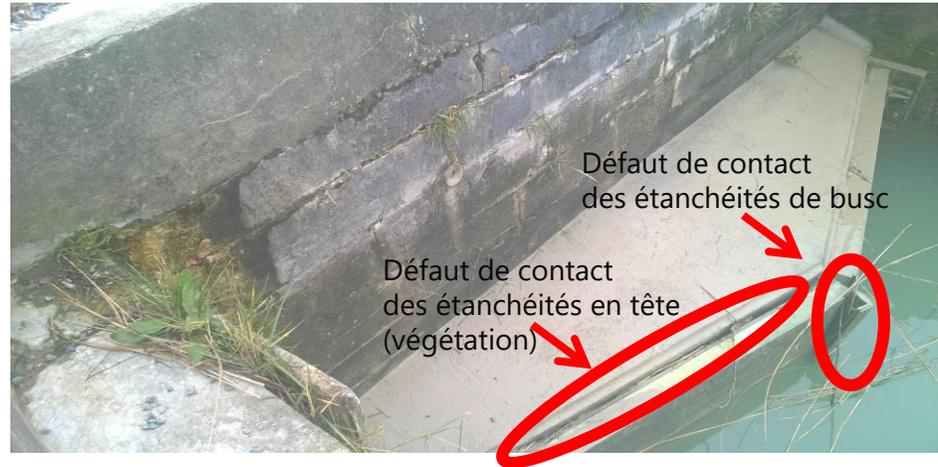
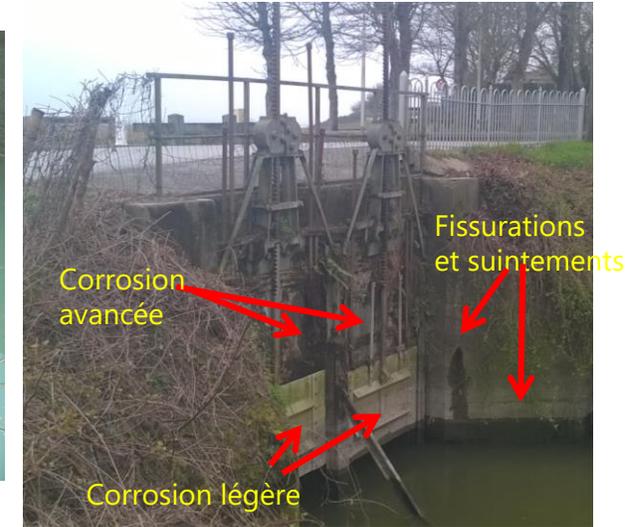
ETAT ET ENVIRONNEMENT DE L'OUVRAGE

- Portes à flot :
 - Vantaux : Vieillessement général
 - Articulations : RD récentes, RG vieillissantes
 - Appuis :
 - ❑ Etanchéité de busc HS
 - ❑ Présence de végétation aux niveau des appuis
- Vannage (visibilité limitée) :
 - Pièces fixes : corrosion légère
 - Organes mobiles :
 - ❑ Absence de défauts géométriques observés
 - ❑ Corrosion
- Pont / Génie civil :
 - Pas de déformation géométrique observée
 - Maçonnerie à priori saine,
 - Défauts localisés du béton
 - Enrobé vieillissant et garde corps non adapté

→ **Ouvrage en état correct présentant des défauts liés à son vieillissement**

→ **Limiter l'augmentation des efforts sur la fondation**

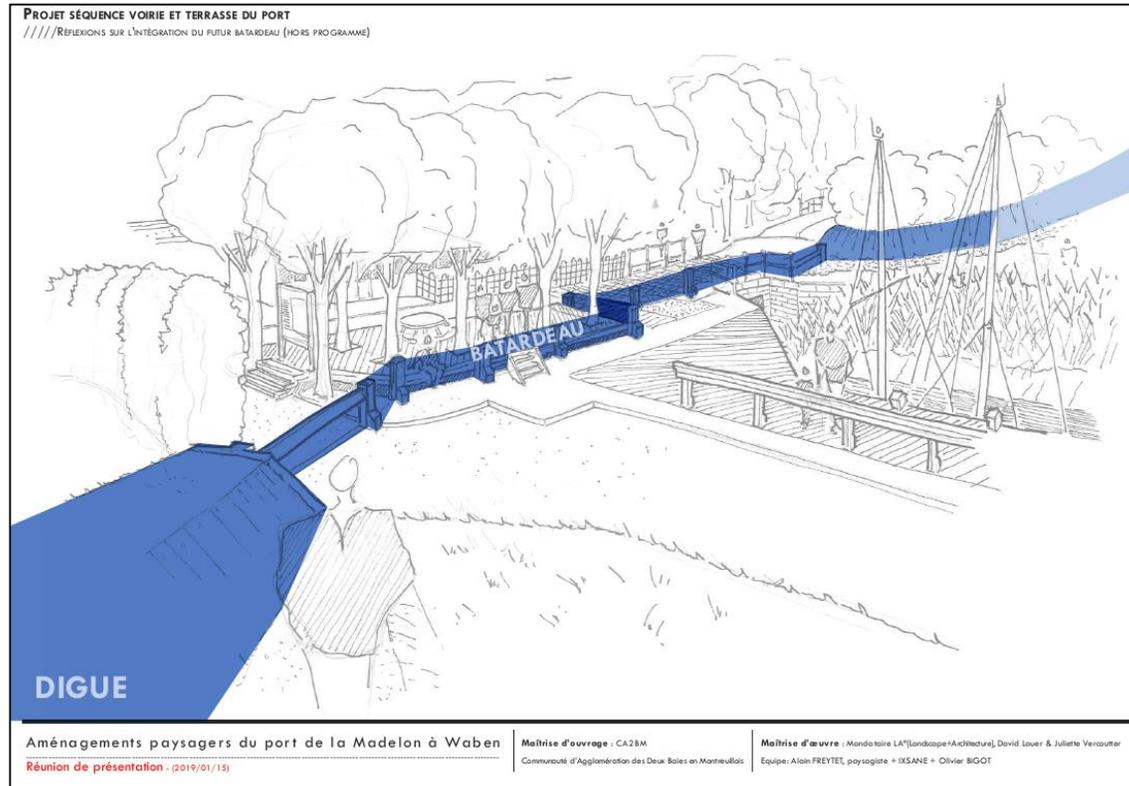
CONCLUSION DU DIAGNOSTIC DE L'OUVRAGE

- Diagnostic structurel de l'ouvrage vis-à-vis de la rehausse:
 - Lacunes de données structurelles de la porte à flot ne permettant pas d'assurer la tenue des portes après rehausse
 - Stabilité du pont a priori non compromise mais elle ne répond sans doute plus au standard actuel.

- Protection contre les inondations maritimes
 - Remplacement des portes à flot
 - Mise en œuvre d'une protection type batardeau amovible
 - Travaux de rénovation divers (végétation, joint, cavité, ...)
 - Suivi topo / visuel de l'évolution du pont.

- Travaux autres
 - Protection type batardeau amovible dépassant l'emprise de la porte
 - Prise en compte de la continuité à envisager en même temps que le remplacement des portes.
 - Travaux de rénovation à prévoir sur le vannage amont.
 - Mise en sécurité des circulations sur le pont (garde-corps).
- Consignes d'exploitation à revoir pour le pont
 - Interdiction de circuler en cas de marée haute
 - Suivi visuel et topographique du pont
