**8 juin 2023**  
**situation de l'Authie de la digue Barrois à l'entonnoir**

**Photos prises à marée basse le 8 juin à marée basse**

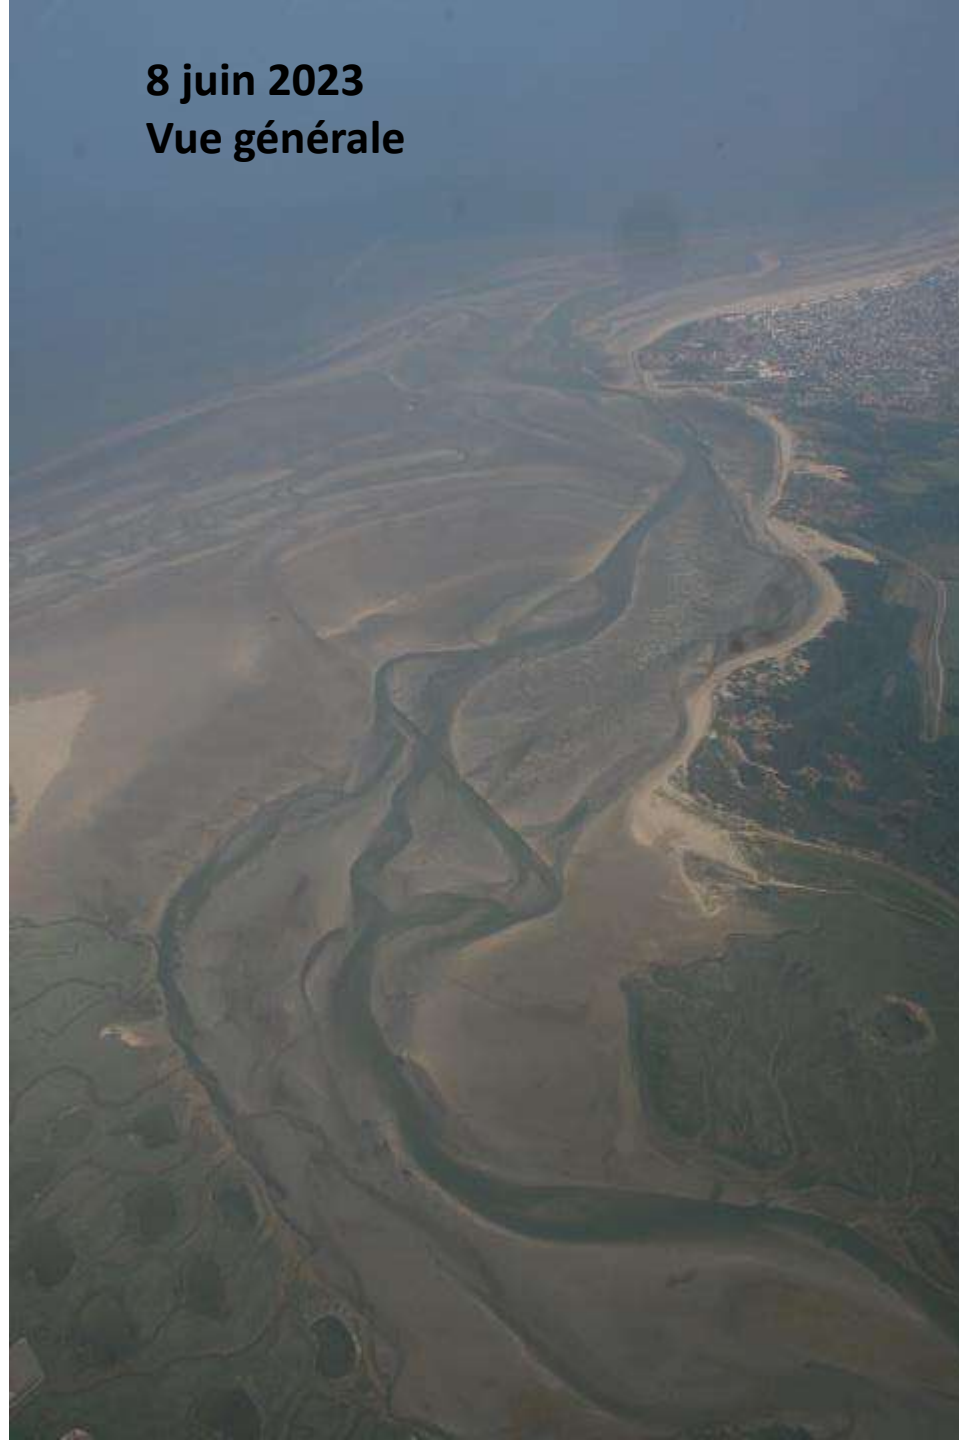
**8 juin 2023**  
**Vue générale**

- l'Authie terrasse toujours bien le poulie dans le contournement, en bout de digue Barrois tout en progressant un peu plus vers l'extrémité de la digue submersible de l'anse des sternes,**
- en amont de la digue Barrois, l'Authie emprunte essentiellement un nouveau (ancien plutôt) chenal qui aboutit au niveau du gué**
- rien de particulier au niveau du cordon dunaire**
- l'Authie revient à sa situation de l'été dernier en aval de la pointe du haut banc**

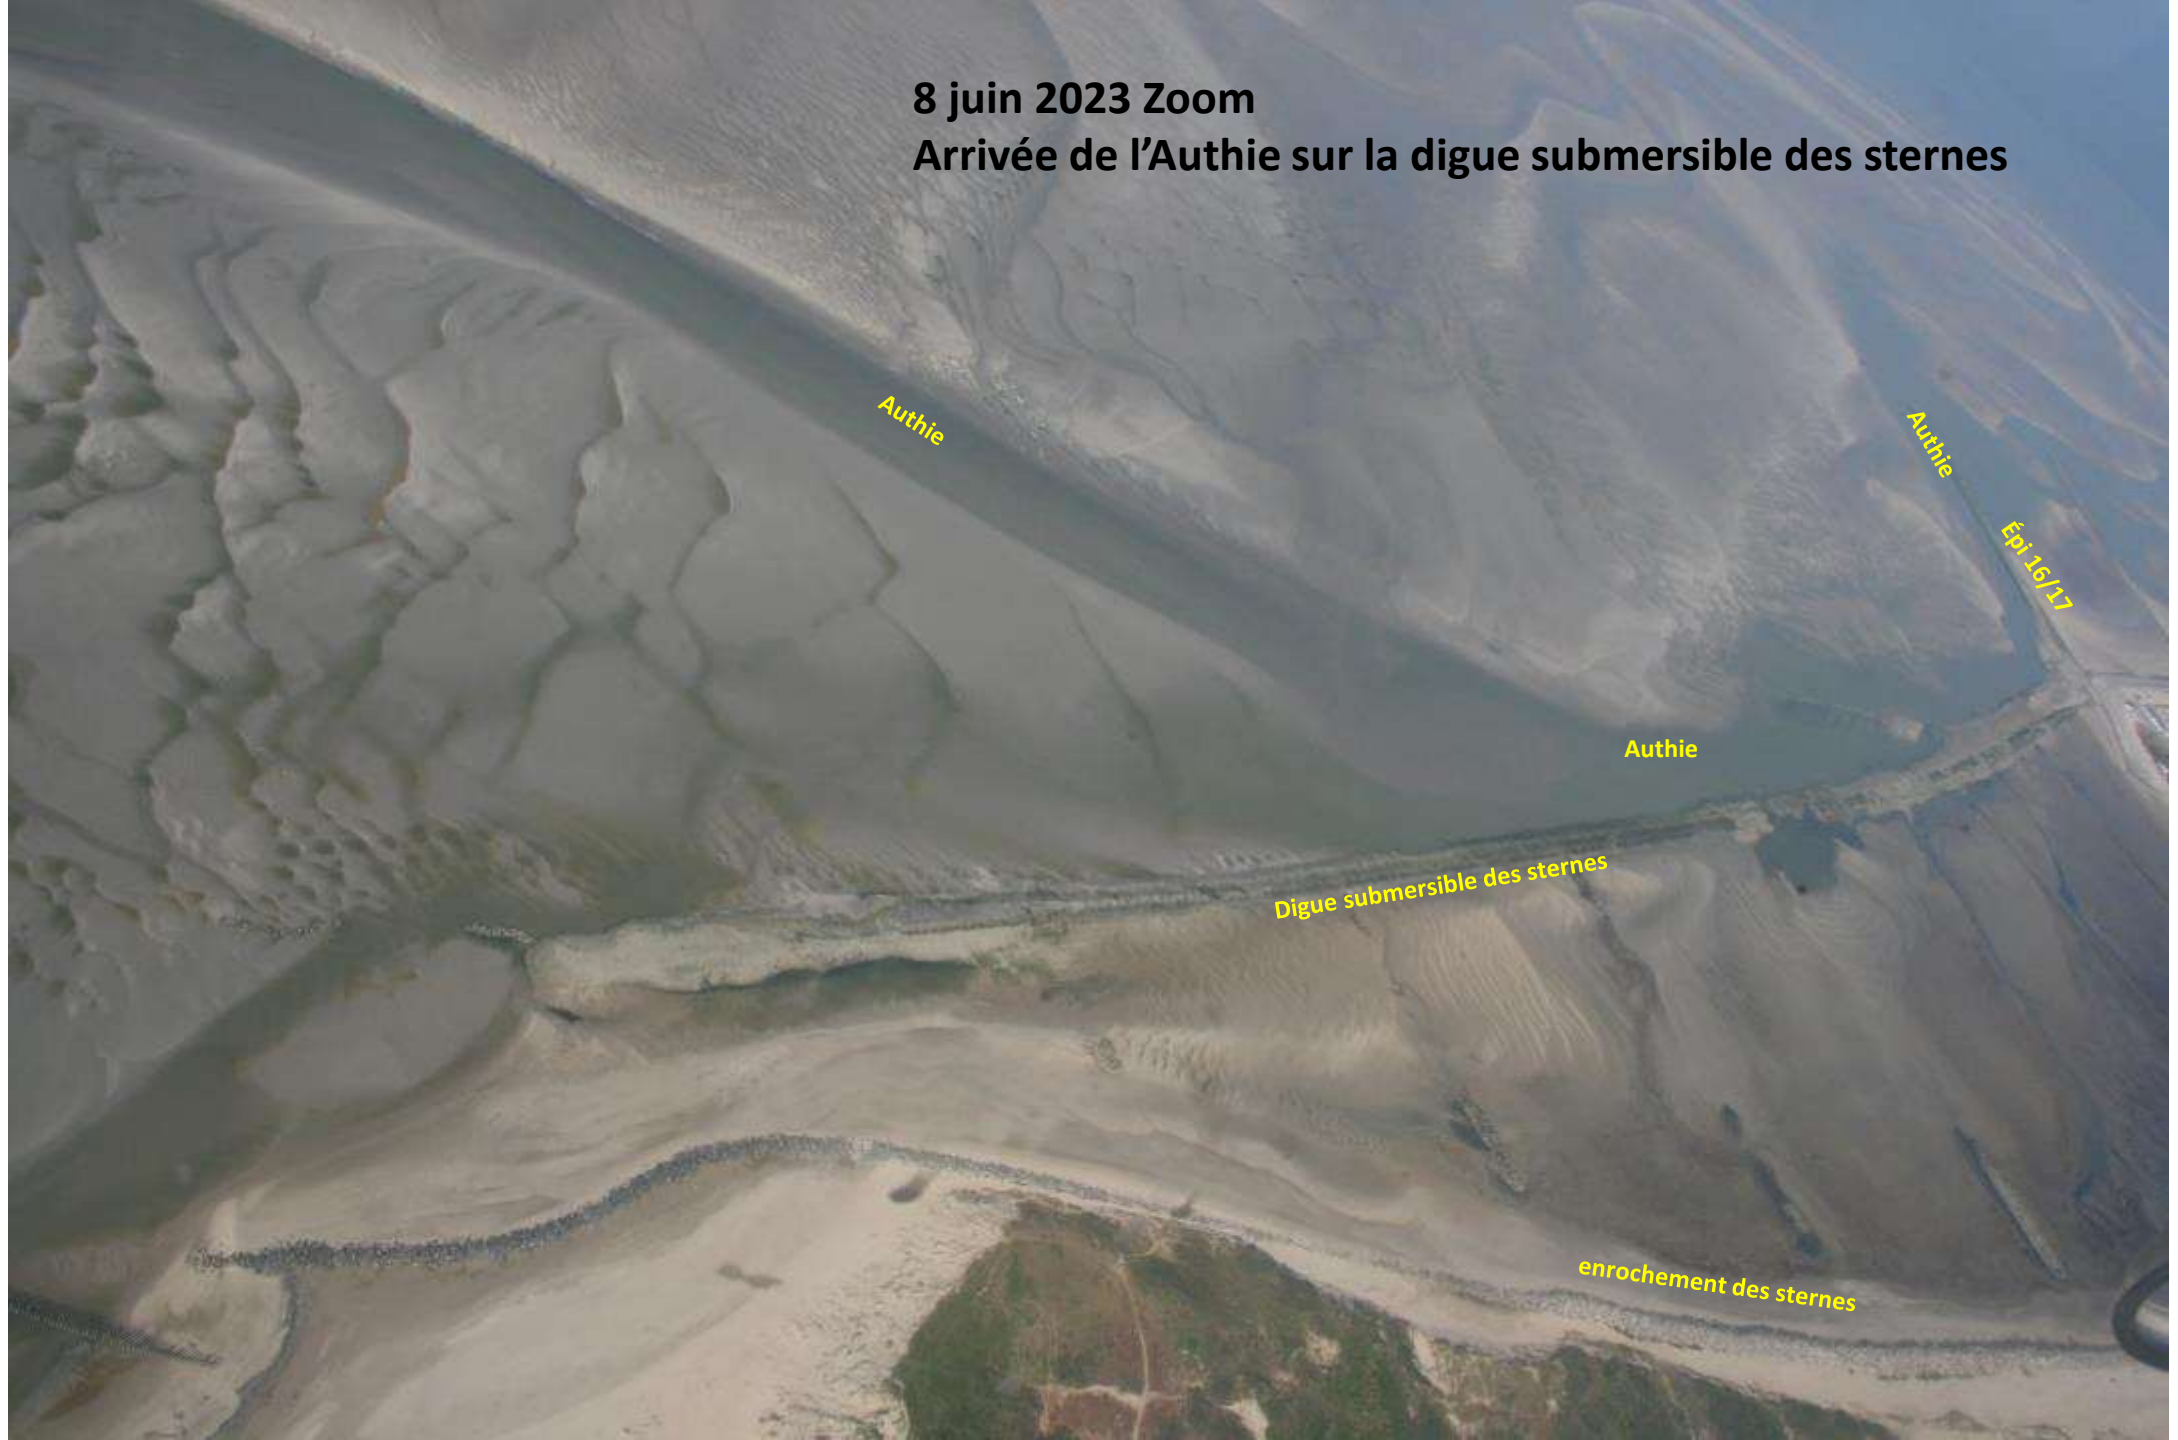
8 juin 2023 Zoom

Arrivée de l'Authie sur la digue submersible des sternes

Épi 16/17

Digue submersible des sternes

enrochement des sternes

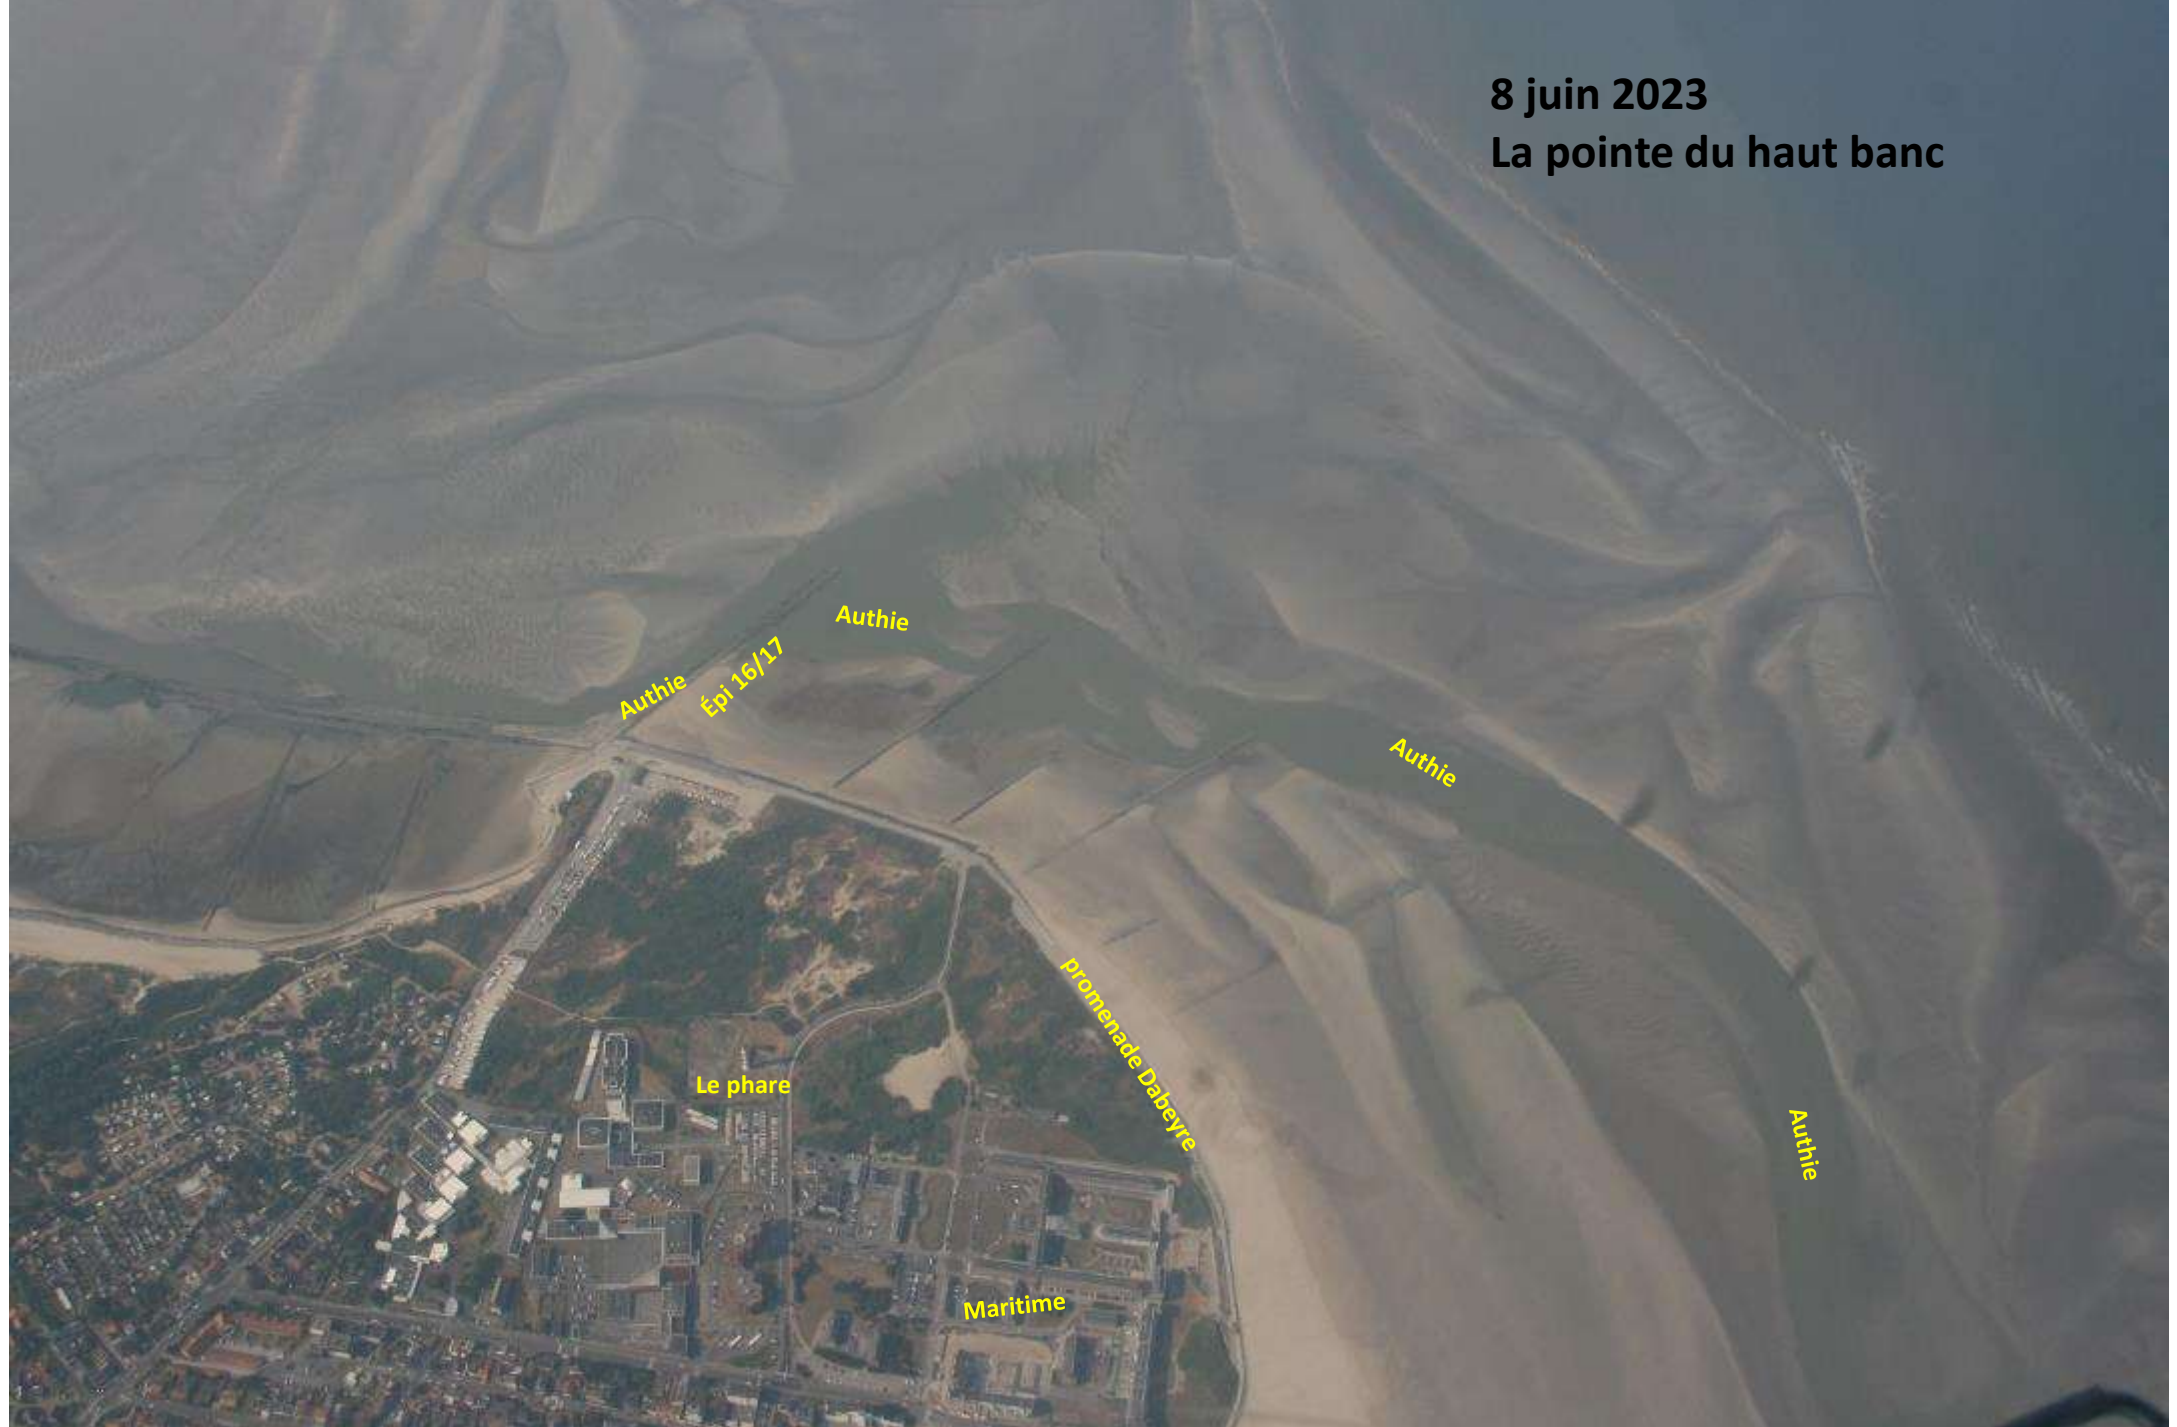
8 juin 2023

La pointe du haut banc

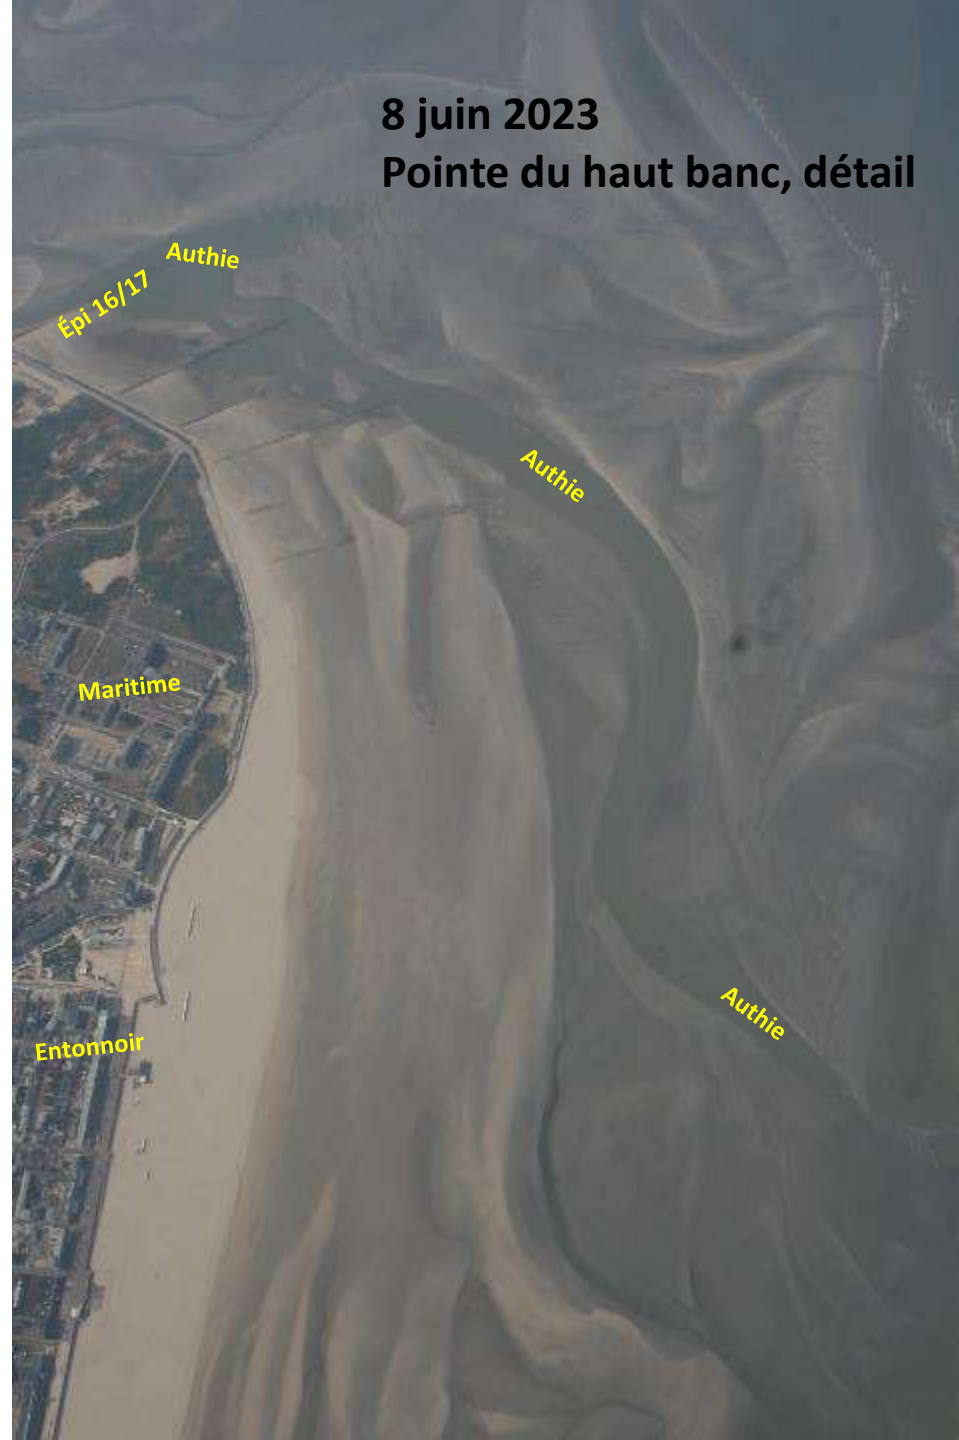
8 juin 2023

Pointe du haut banc, détail
