Le bois de sapins le bec de perroquet le 2 février 2013

**Mesure dynamique
du recul du trait de côte au bois de sapins**

Mesures du 2 février 2013

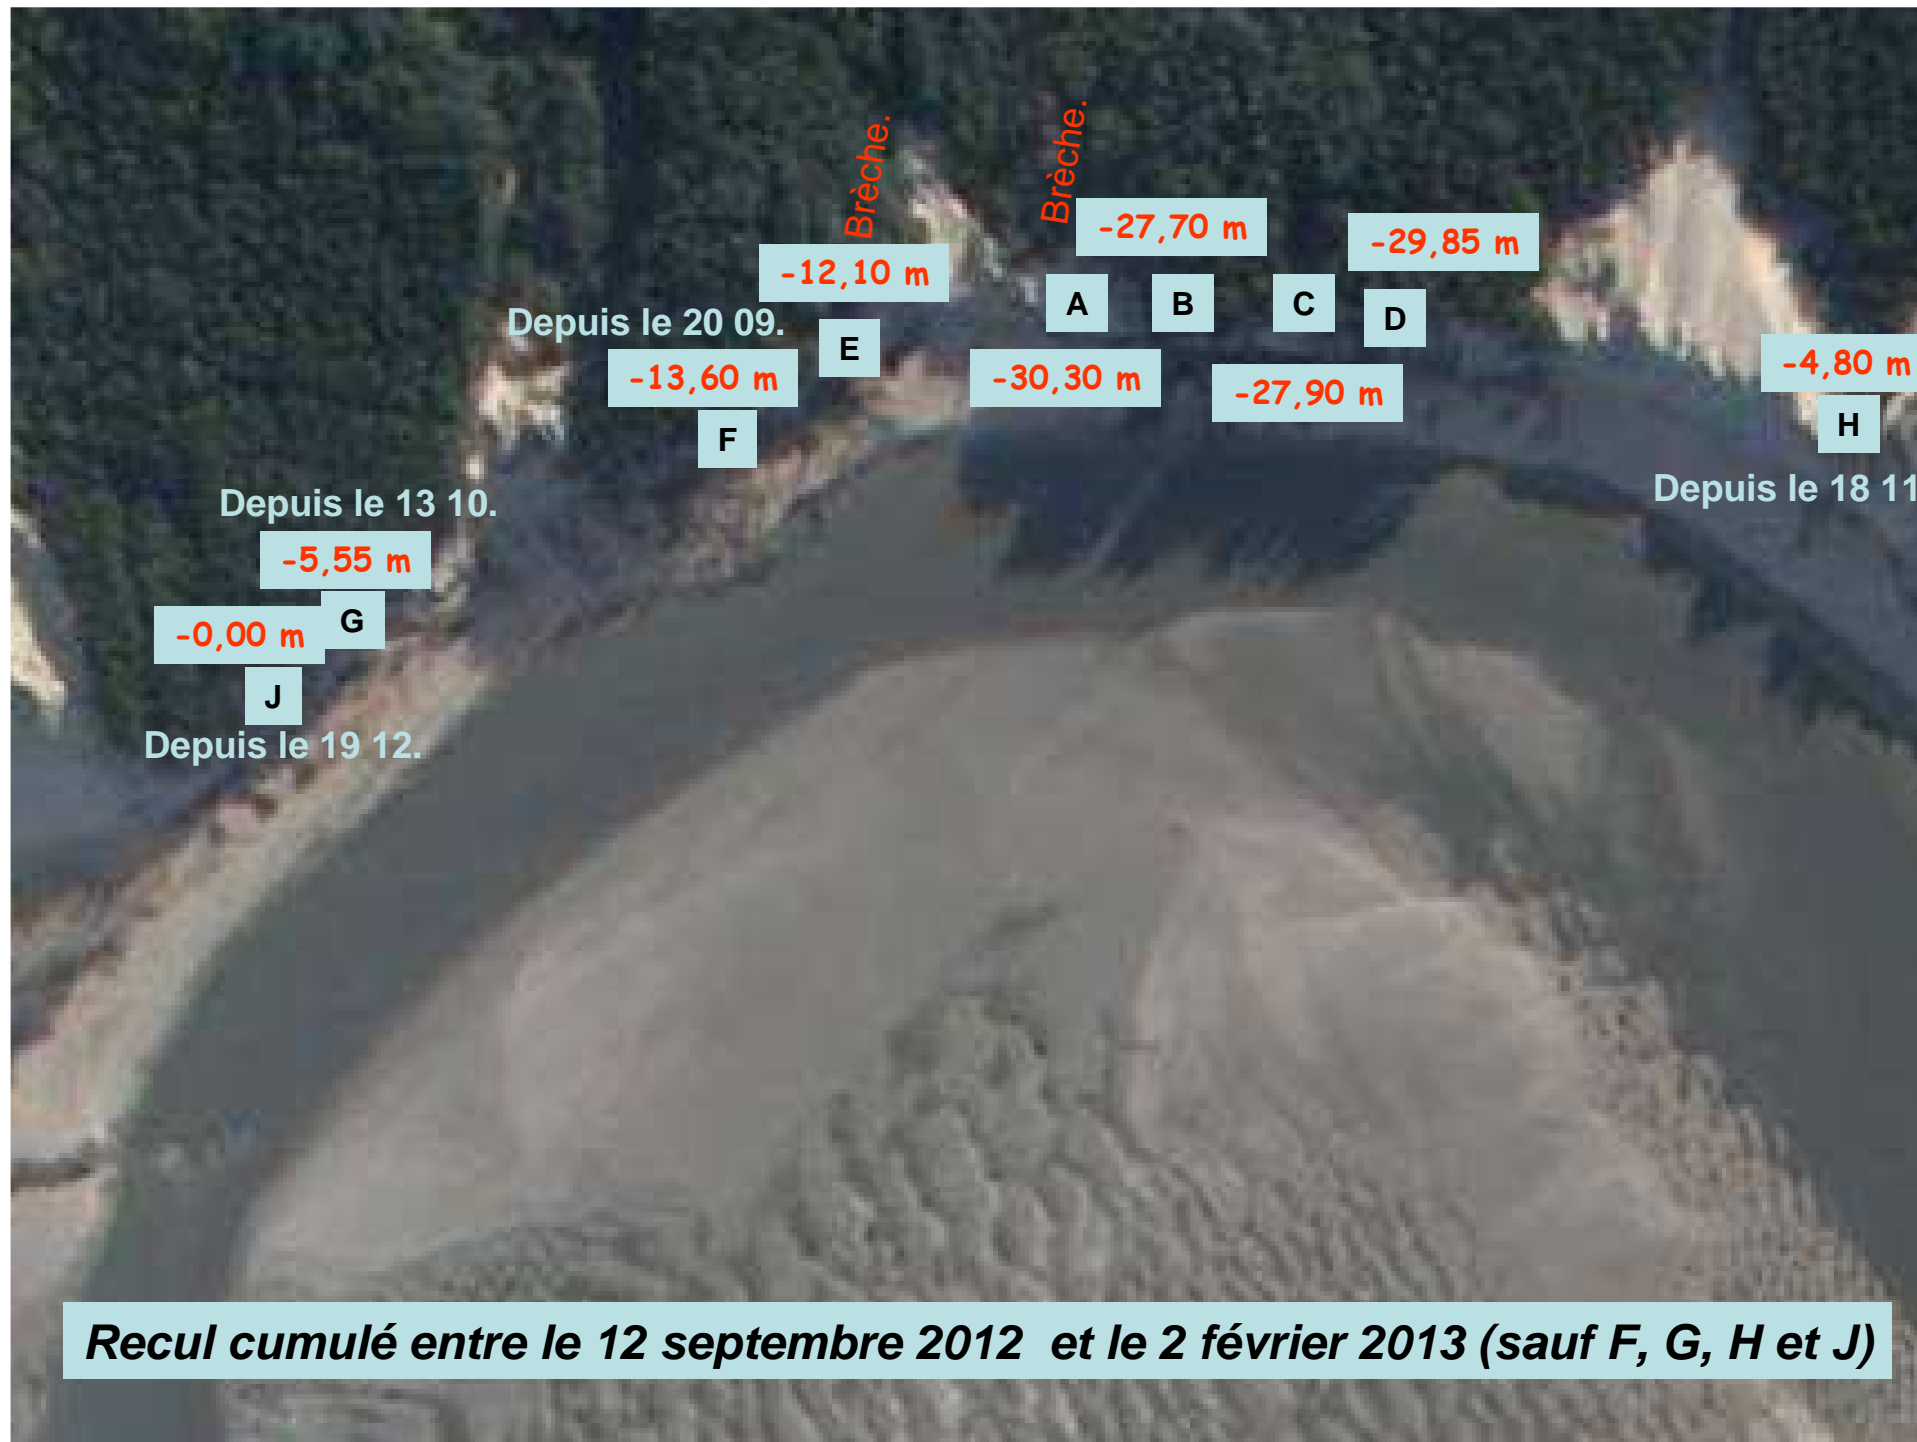
profil du 2 février 2013

<u>Arbres marqués</u>		<u>Distance par rapport au bord de la dune</u>		
Secteur A	zone basse. 11 (souche)	A1 A2	A1 = 13,40 m 11 = 8,55 m	A2 = 18,40 m	-2,35 m
Secteur B	13	14	13 = 9,20 m	14 = 16,65 m	-3,20 m
Secteur C	10	11	10 = 12,60 m	11 = 21,00 m	-2,00 m
Secteur D	9	D1 D2	9 = 5,75 m D2 = 13,25 m (*)	D1 = 10,75 m	-1,55 m -3,25 m
Secteur E	1	zone basse. 2	2 = 16,30 m 3 = 22,10 m	3 = 27,40 m	-0,10 m
Secteur F	7	8 9	7 = 14,70 m 9 = 22,00 m	8 = 18,10 m	-2,70 m
Secteur G	zone basse.	7 8 9	7 = 26,20 m 9 = 22,10 m	8 = 30,35 m (à vérifier (*))	-1,35 m -5,00 m
Secteur H	1	2 zone basse 3	1 = 1,50 m 3 = 20,80 m	2 = 14,60 m	-0,70 m
Secteur J	1	2	1 = 15,10 m	2 = 22,70 m	-0,00 m

(*) des différences peuvent exister dans un secteur, lorsque les repères ne sont pas en alignement, du fait de la chute isolée d'un gros pan de sable. Dans ce cas nous retenons dans le cumul la valeur la plus faible, l'ensemble se « lissant » à terme.

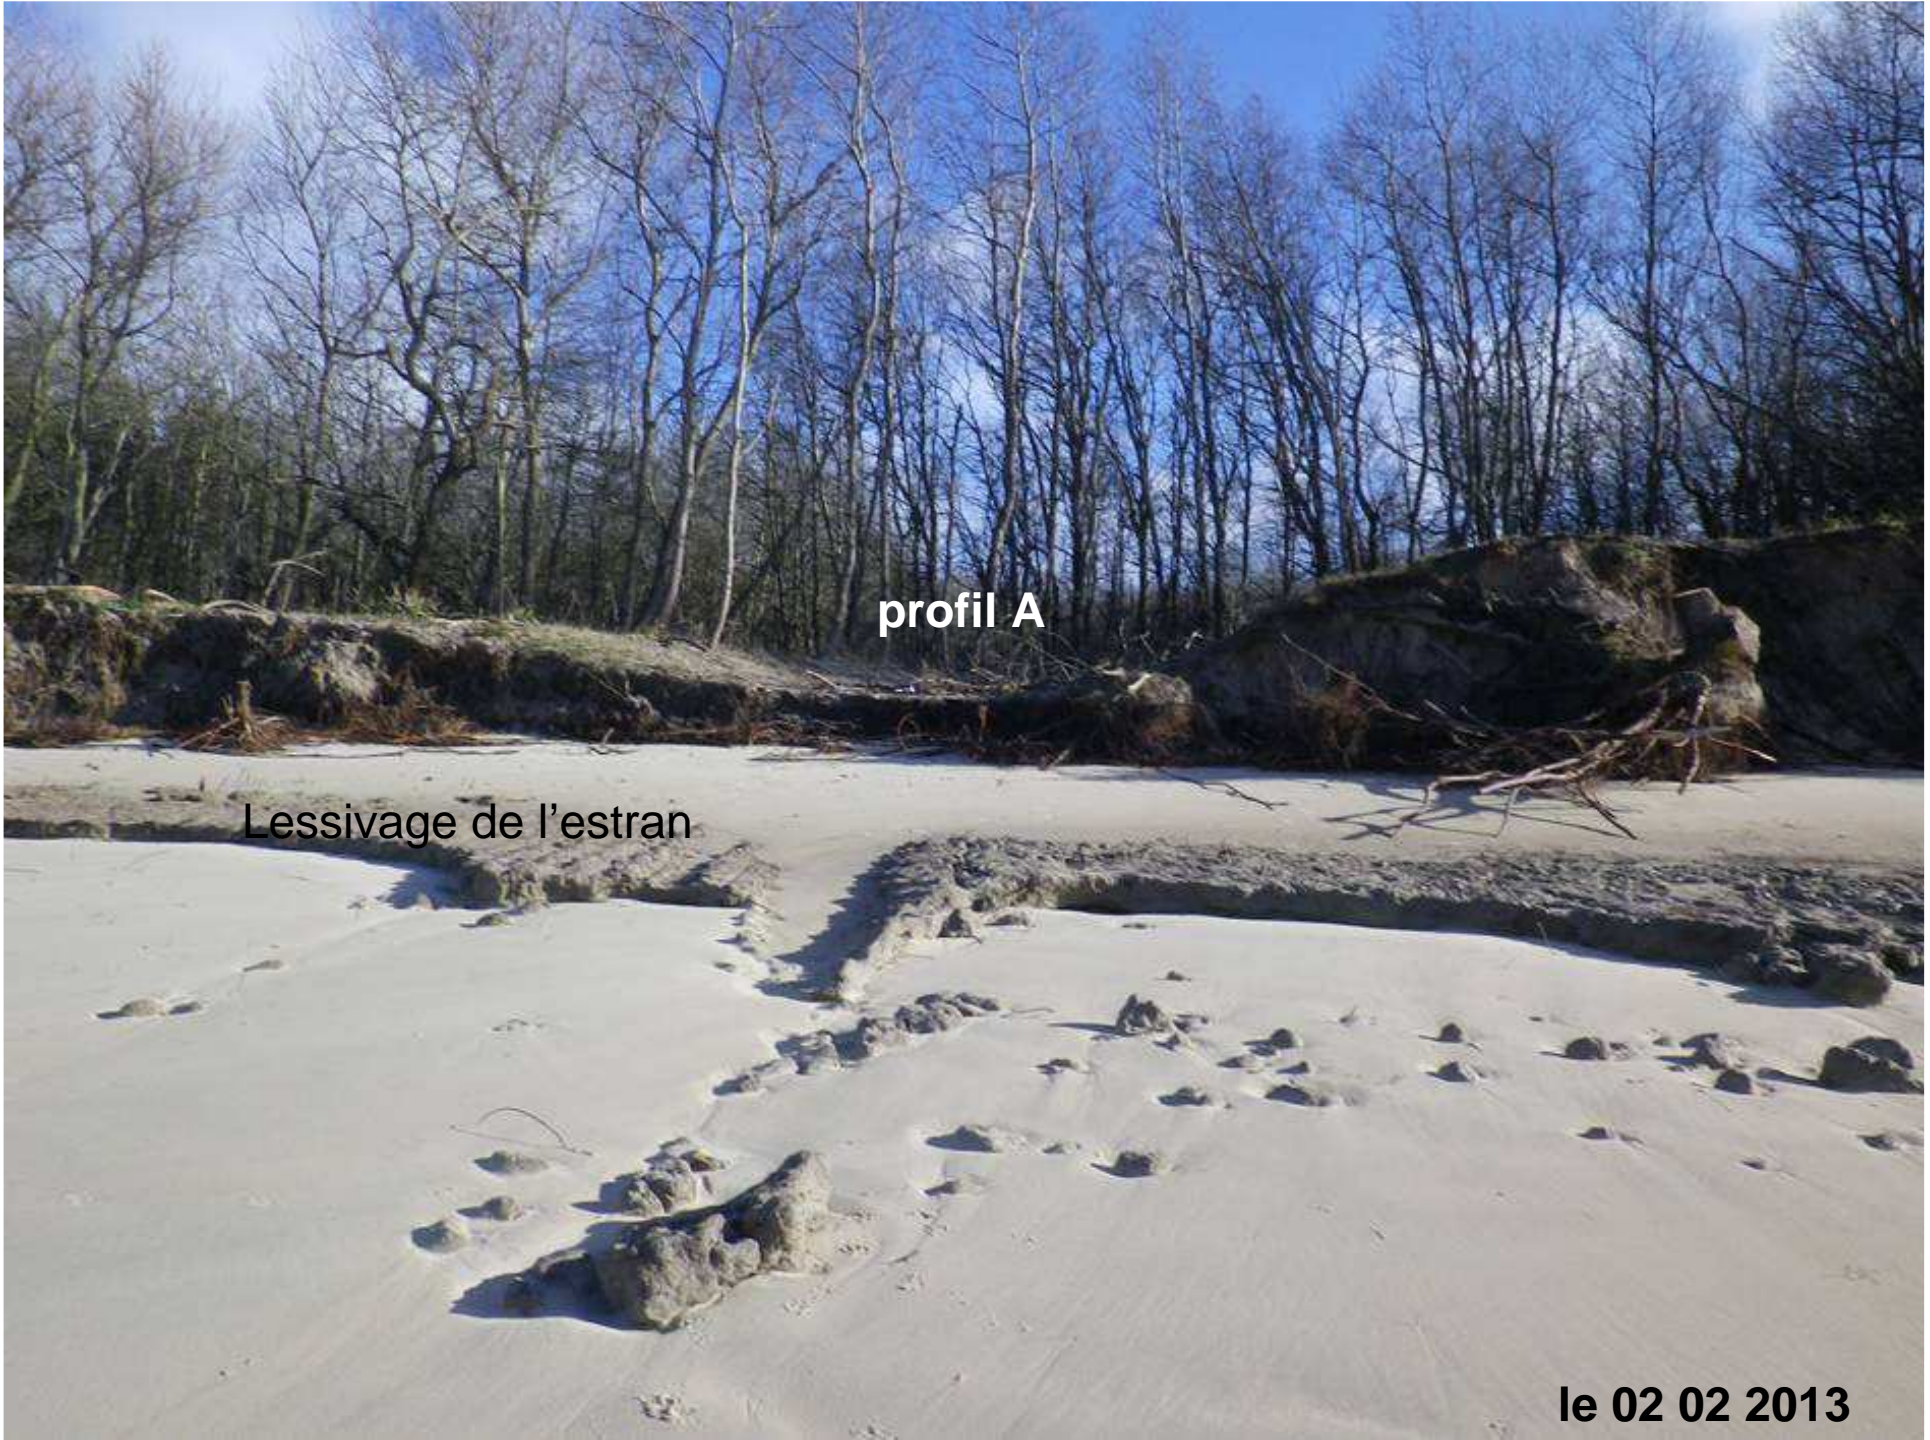
profil A

Lessivage de l'estran

**Les déchets témoignent
du passage de l'eau**

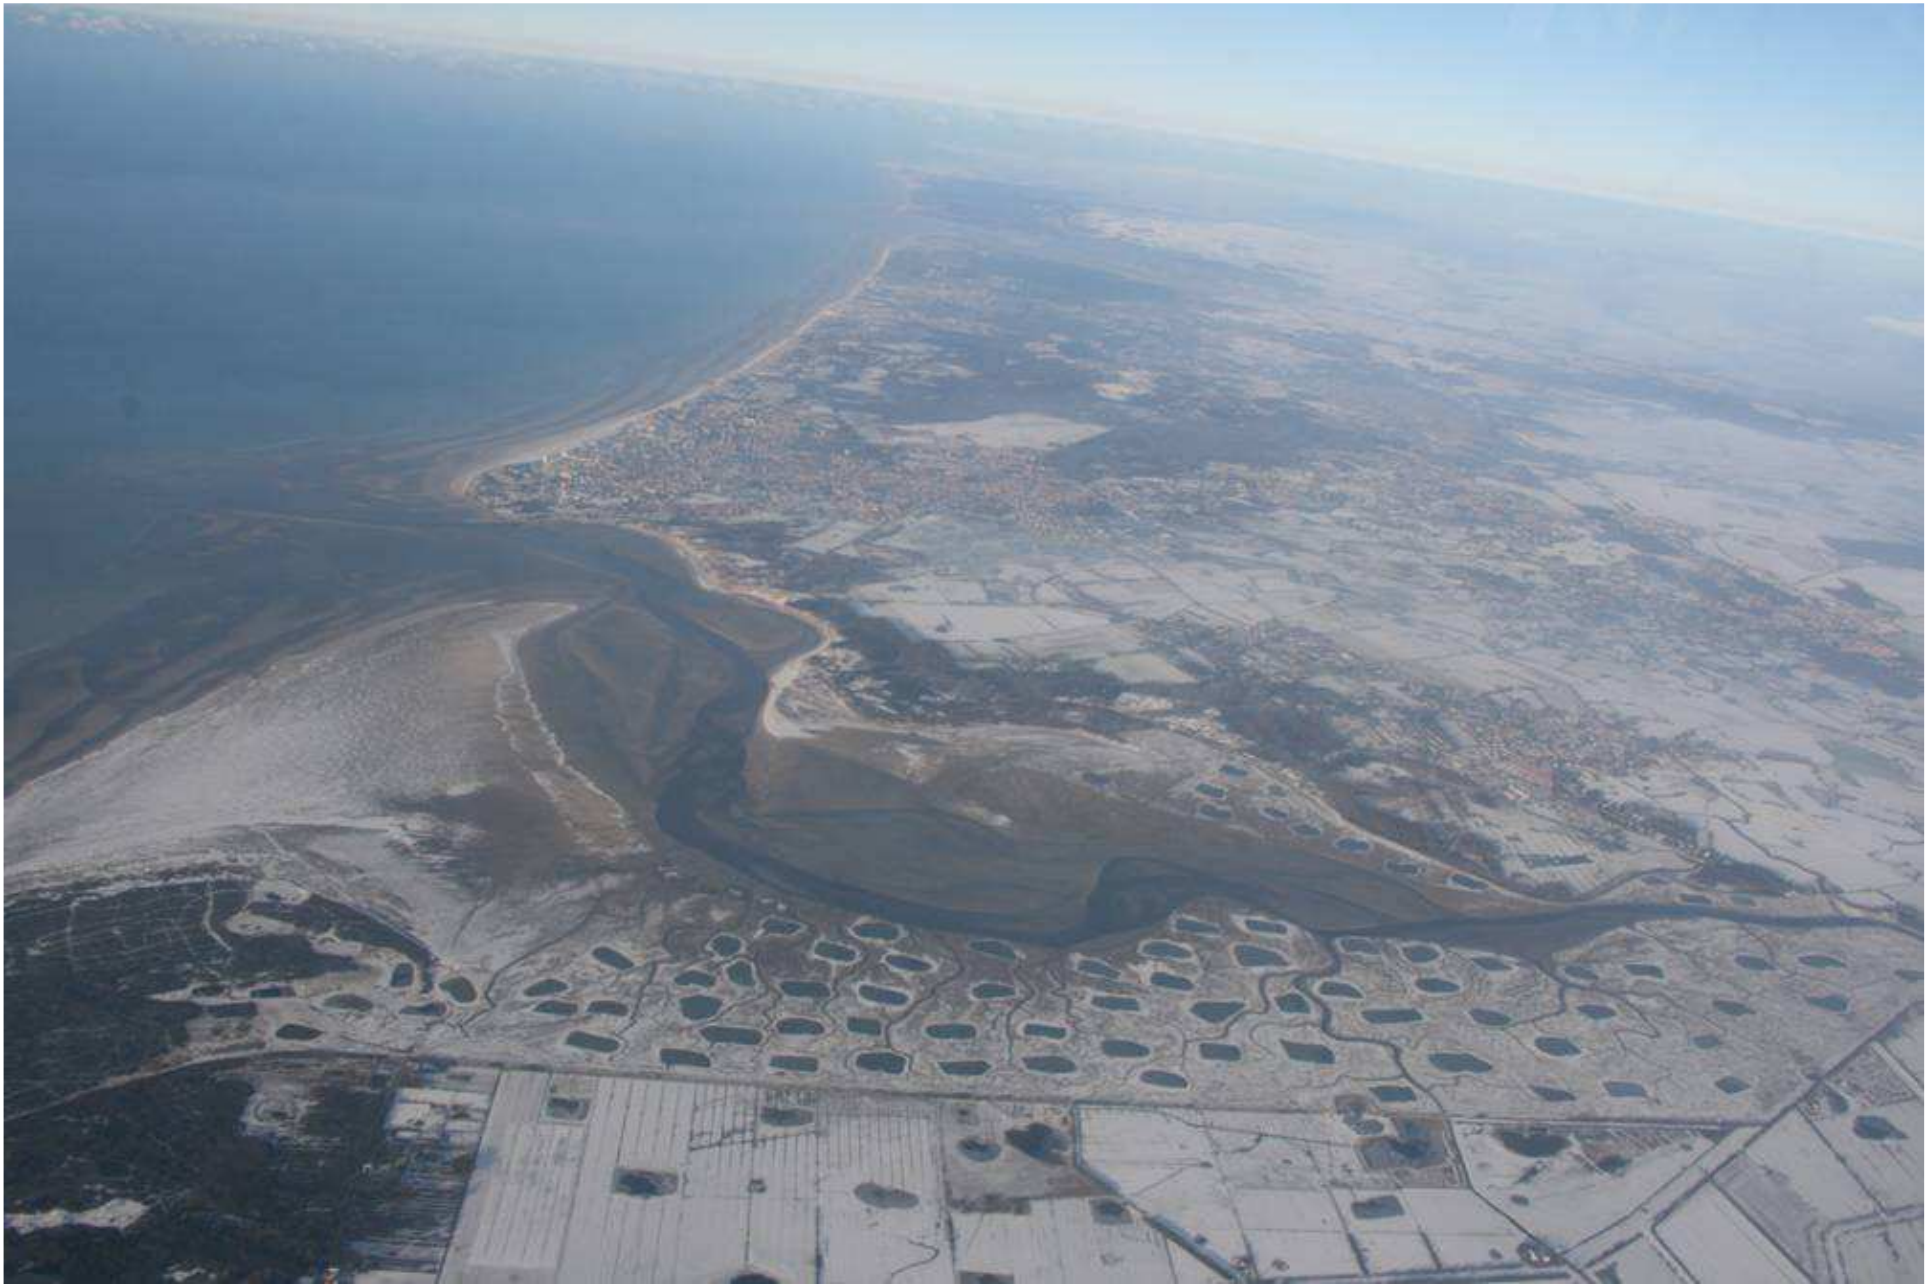
Photo prise à marée basse, le 25 01 2013 après midi.

La (petite) marée était haute à 10h50 (coeff. de 64)

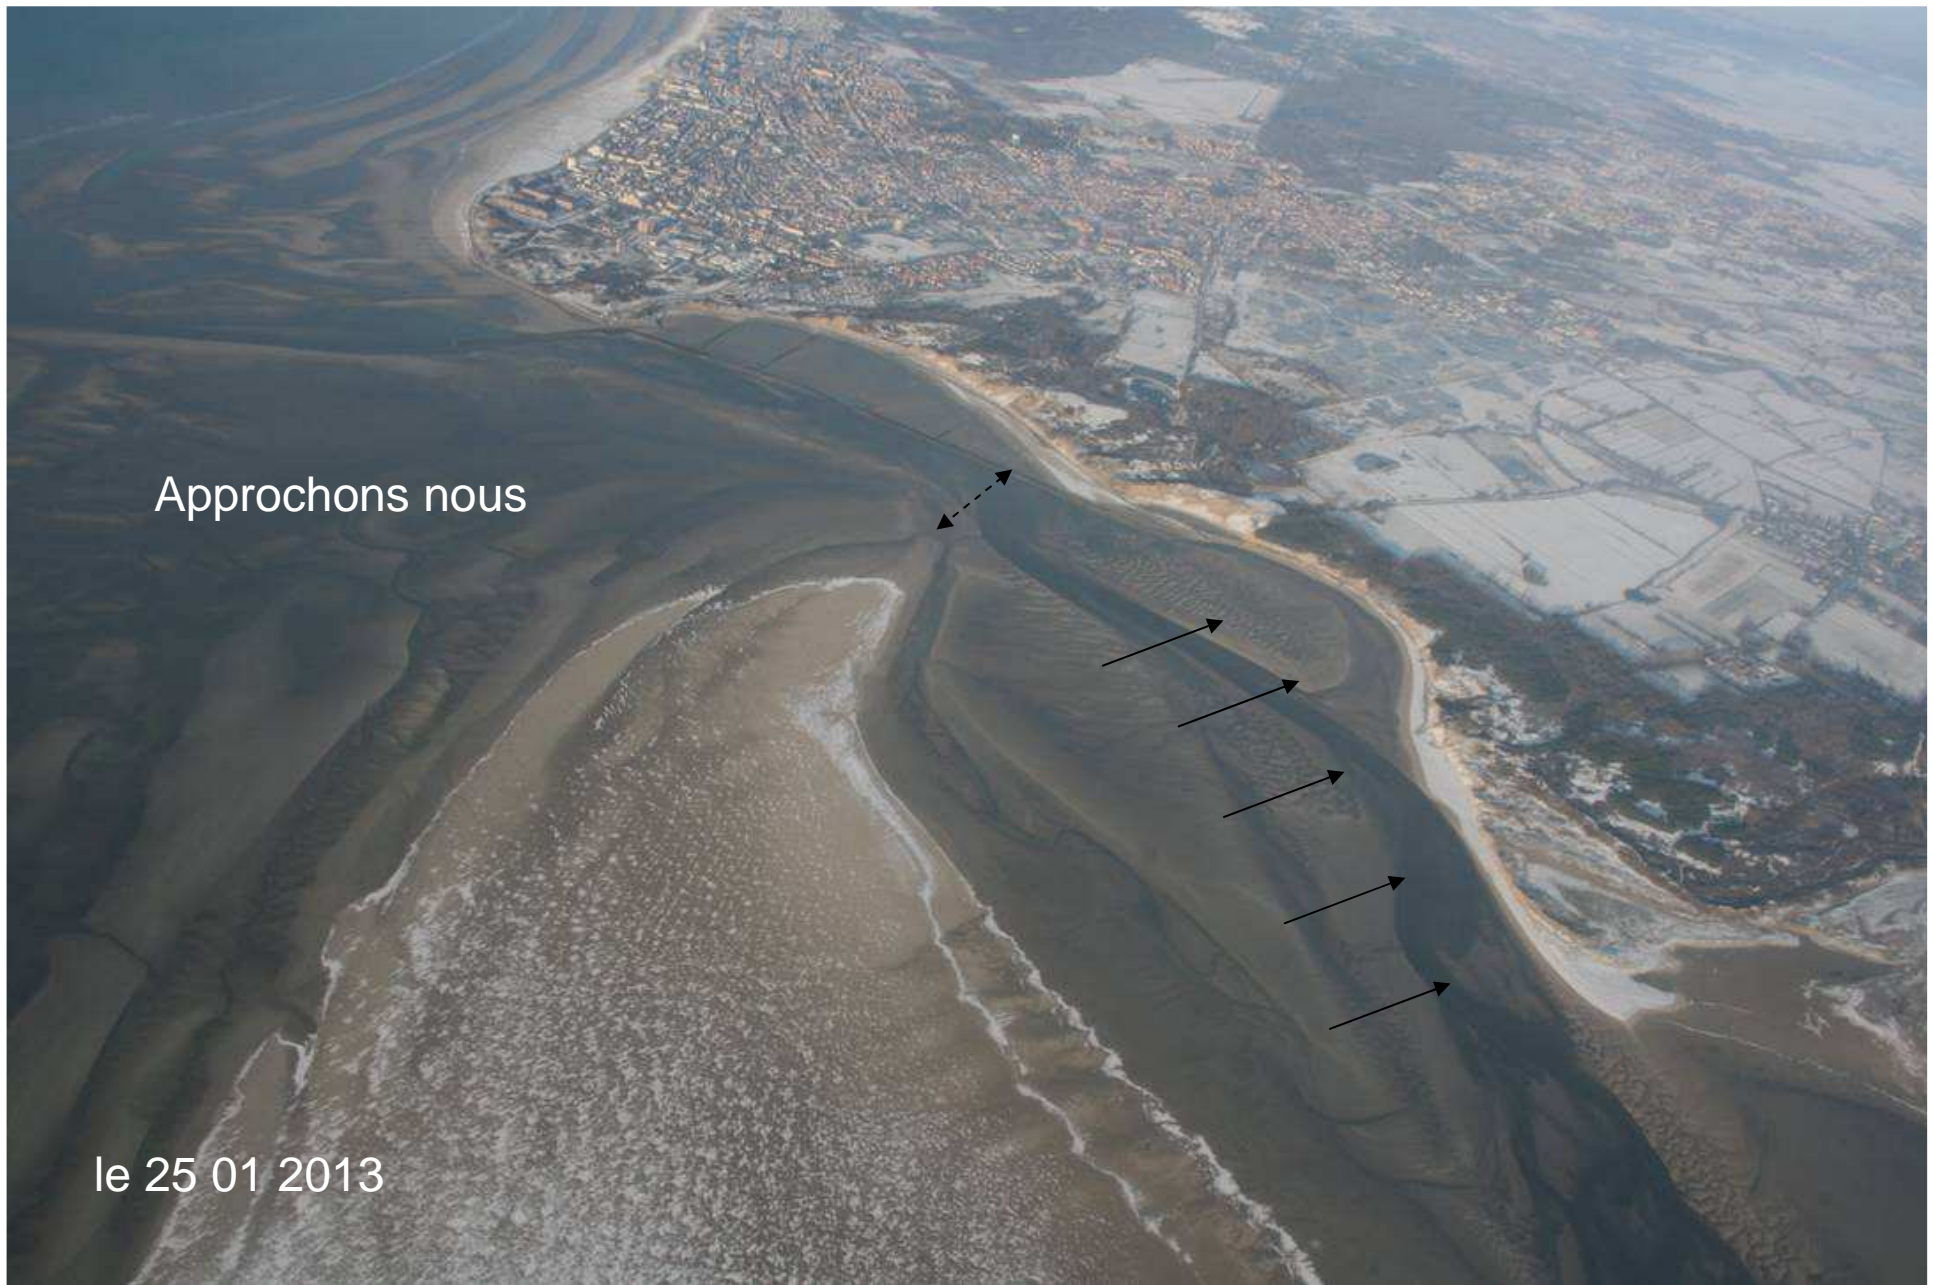
On voit bien les limites de la marée haute. On y comprend de façon flagrante la cause de la dérive des courants vers la rive nord, comprimés et poussés par le poulier et provoquant l'érosion du cordon dunaire.

Les courants de marée fluctuent dans cette zone, se limitant la plupart du temps à un courant principal se calant maintenant le long du cordon dunaire. Il arrive que ces courants se partagent. C'est le cas actuellement où ce courant permanent s'est éloigné de la dune, ce qui n'empêche pas le courant secondaire de lessiver l'estran.

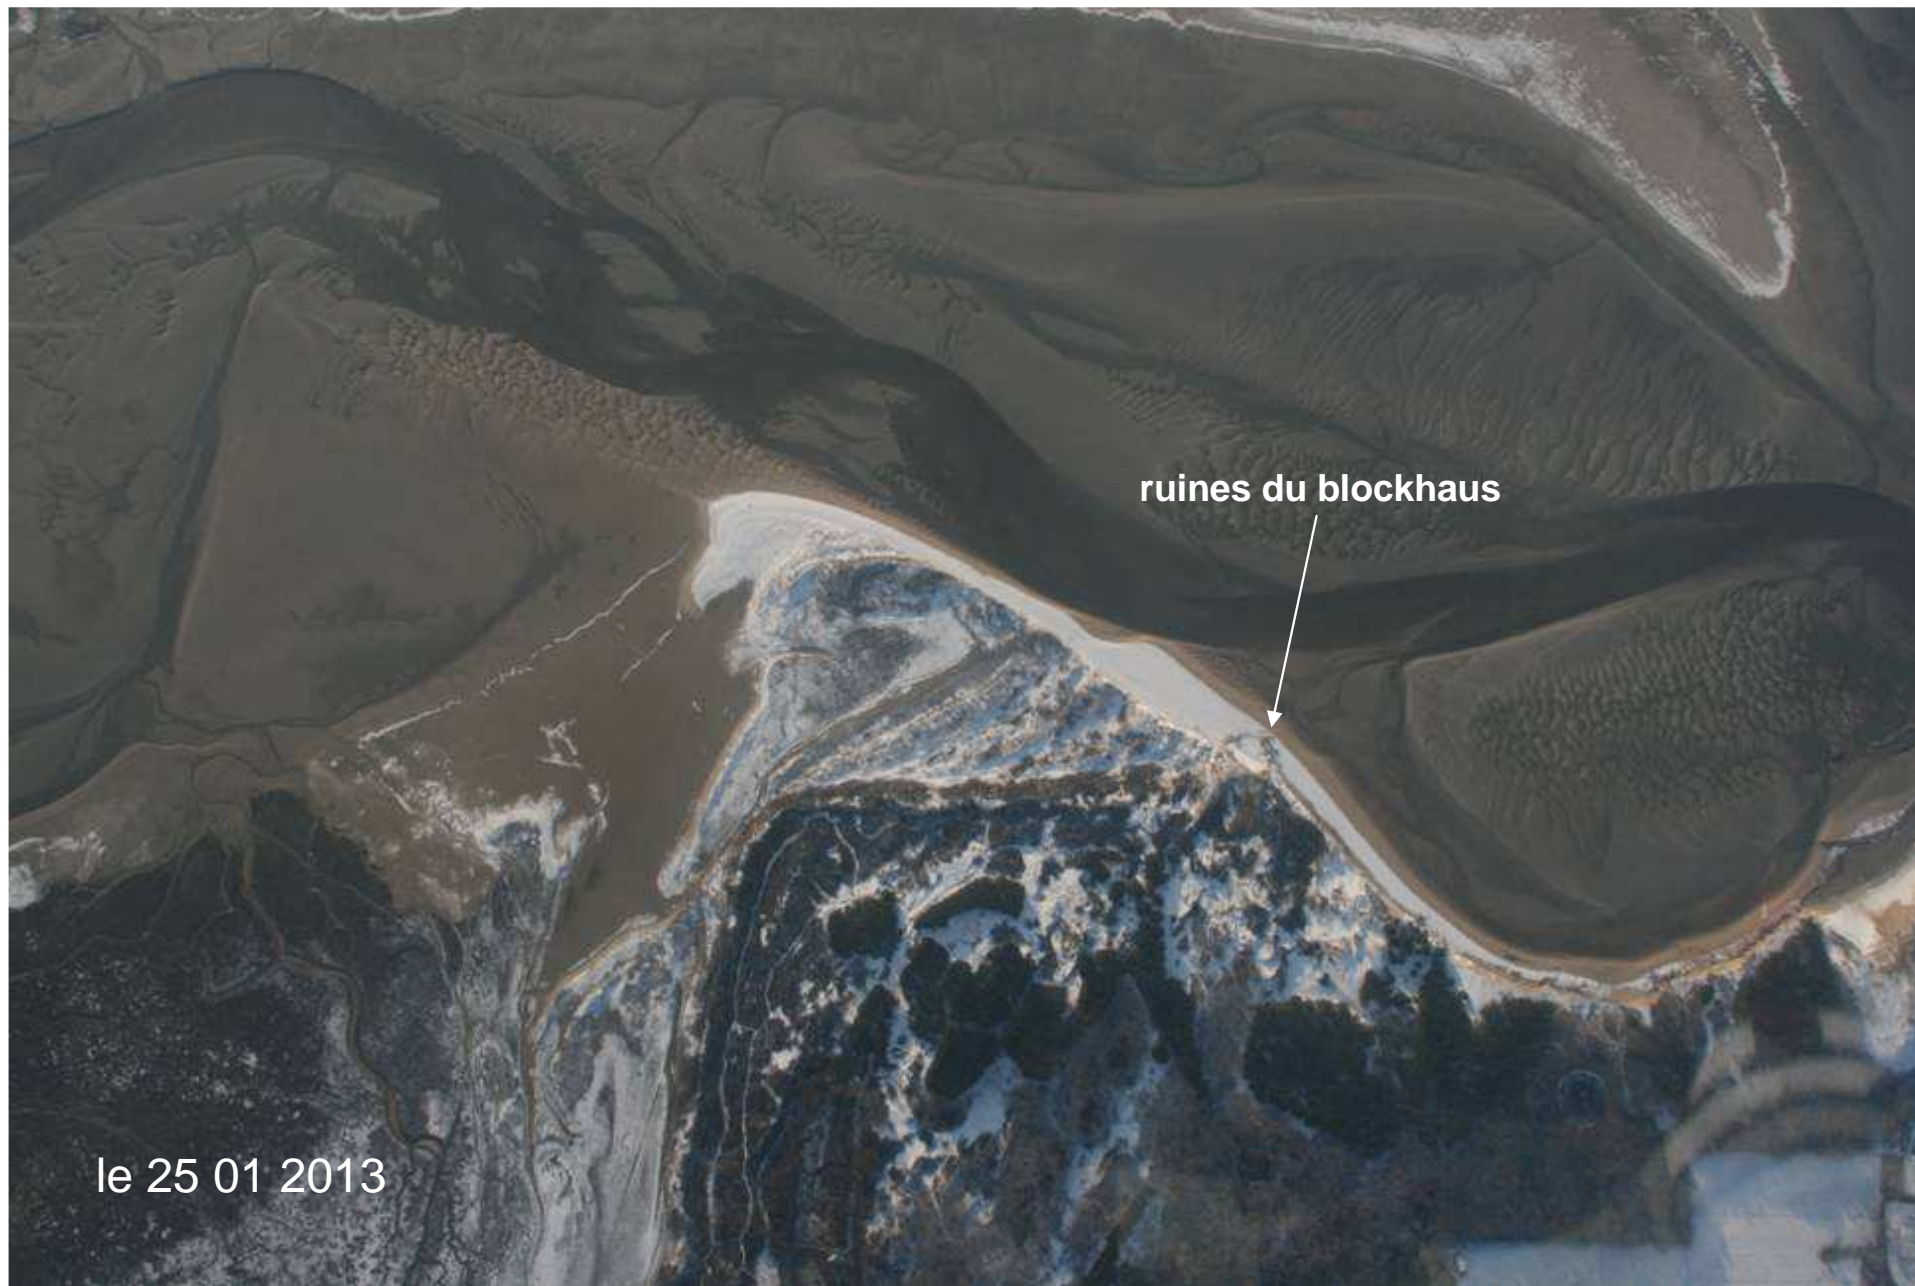
L'évolution des méandres est fonction de l'orientation de l'Authie dans son entrée dans la partie maritime de la baie. Elle se heurte d'abord au poulcier avant d'être renvoyée par le cordon dunaire où les ruines du blockhaus constituent un point dur.

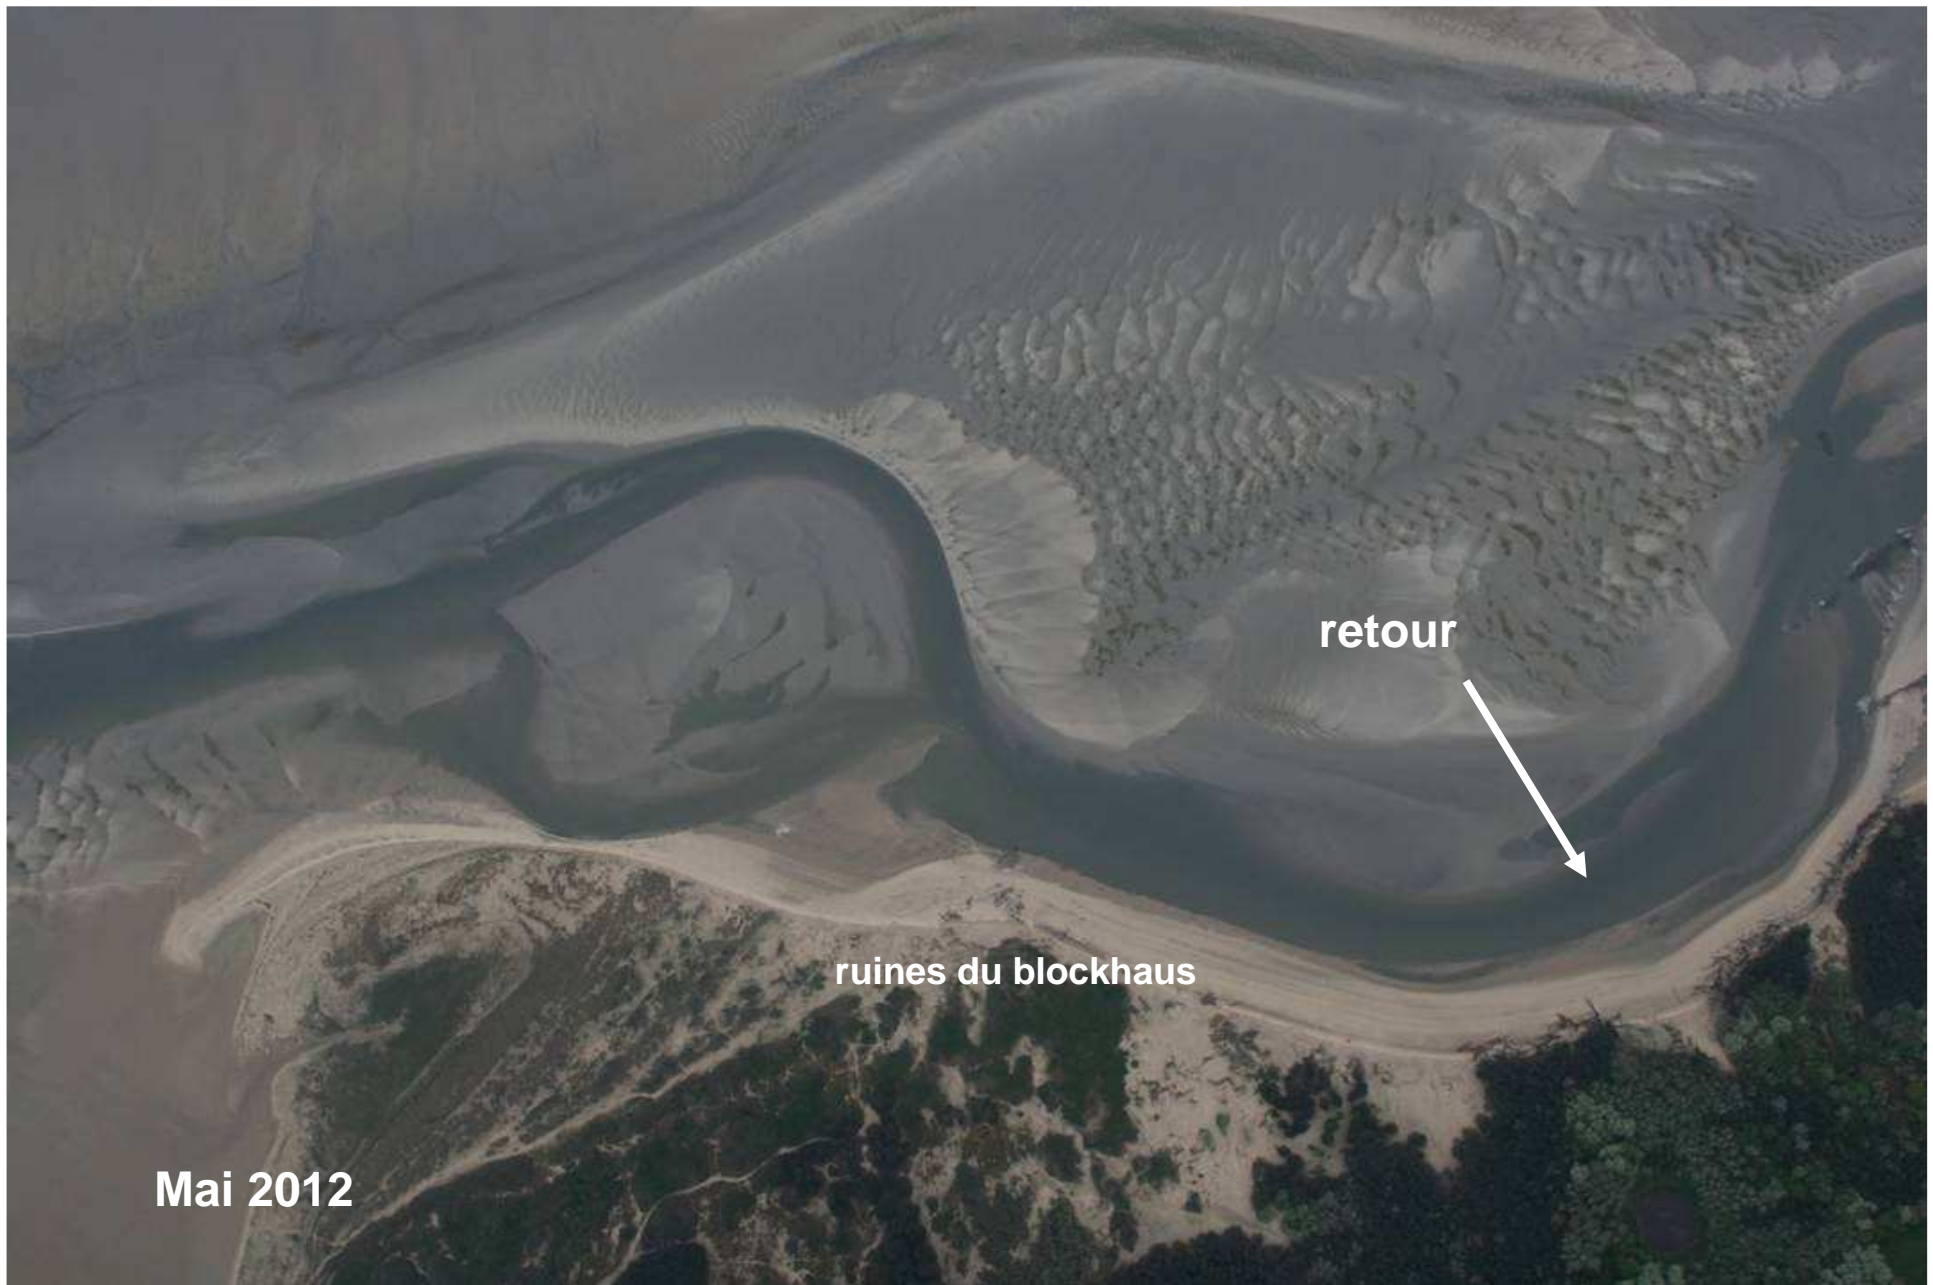
Depuis deux ans, chaque retour est marqué d'une érosion toujours plus violente
