## L'anse des sternes et du bois de sapins le 4 février 2014

**Mesure dynamique  
du recul du trait de côte au bois de sapins**

***Mesures du 4 février 2014***

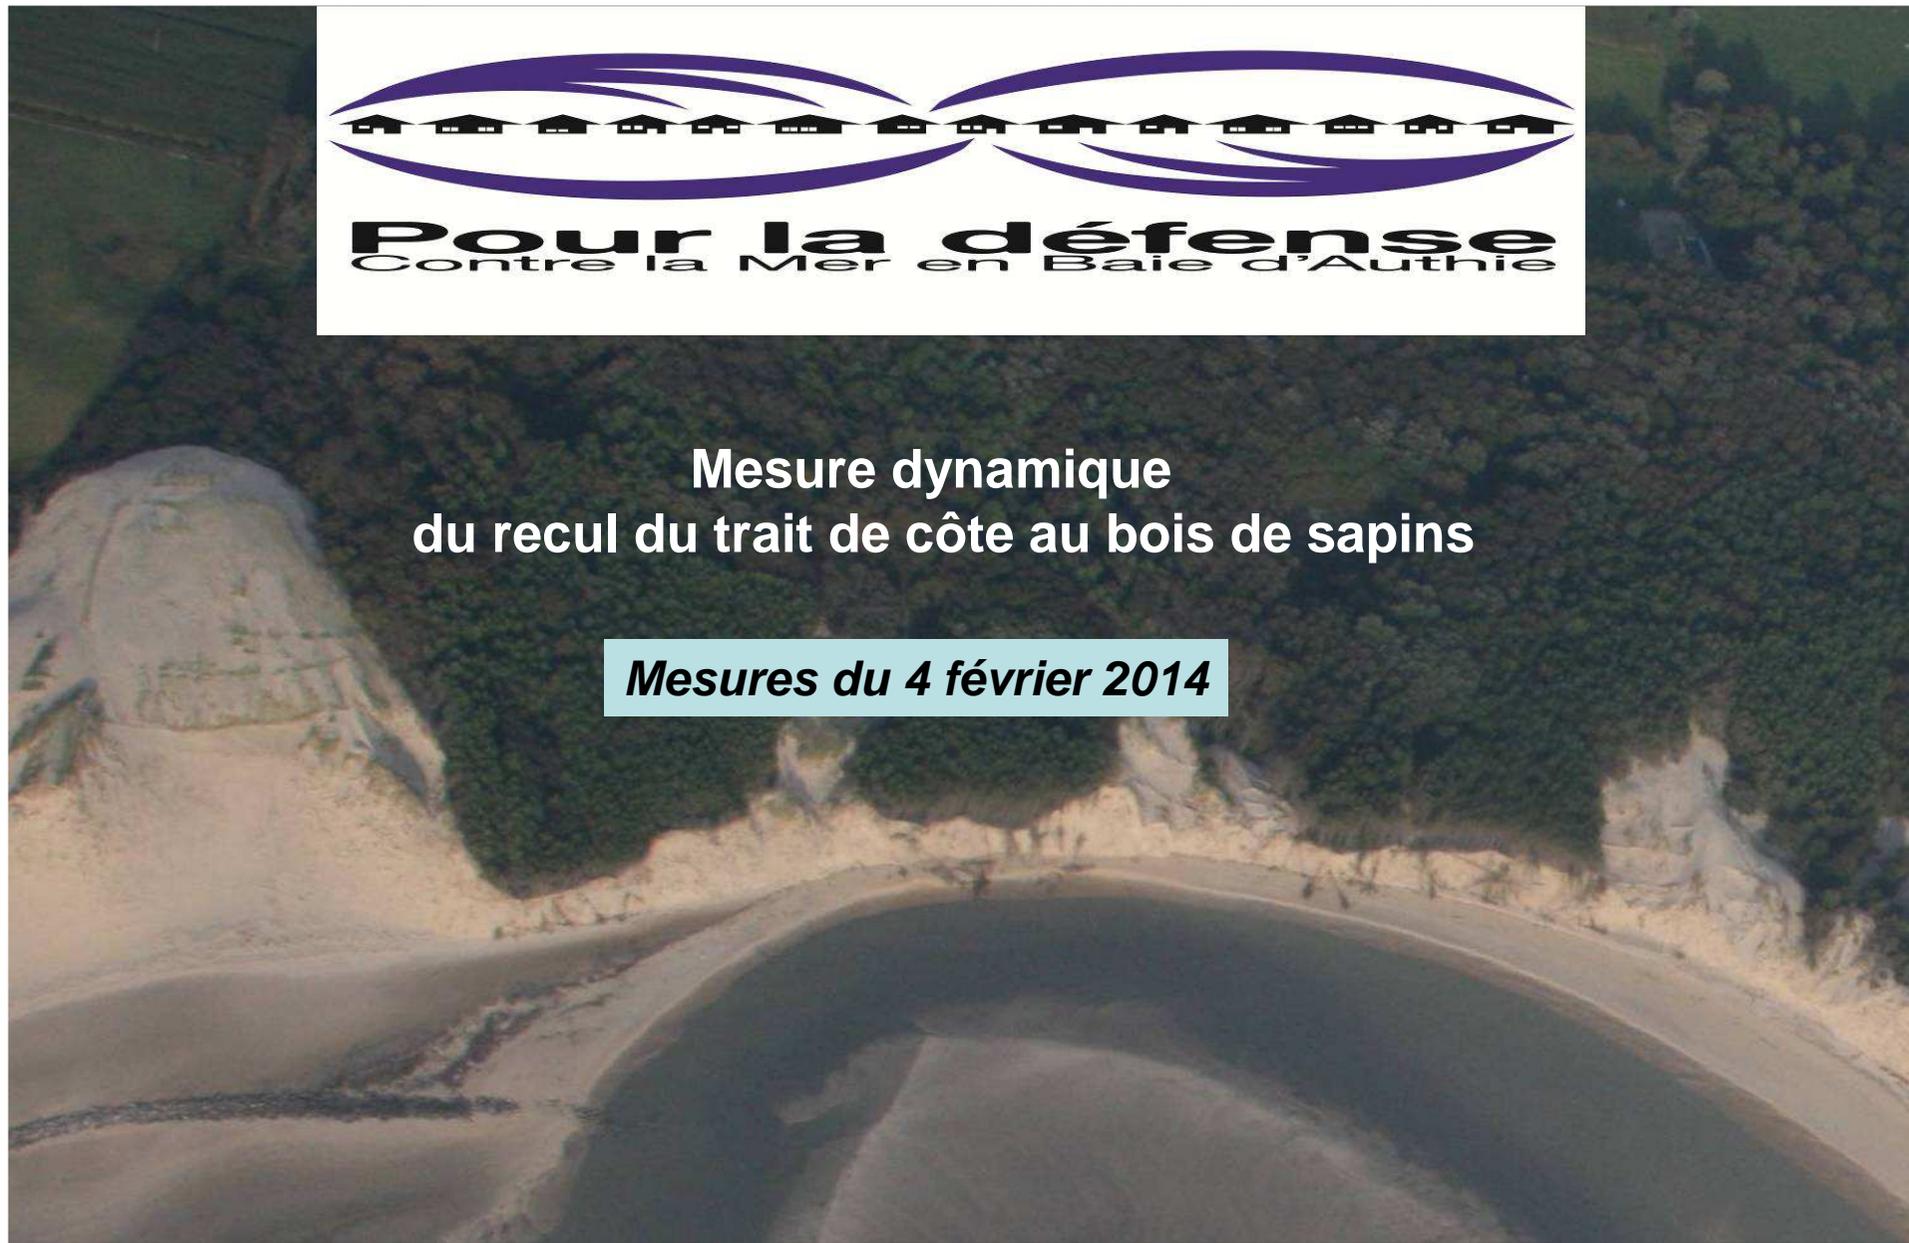
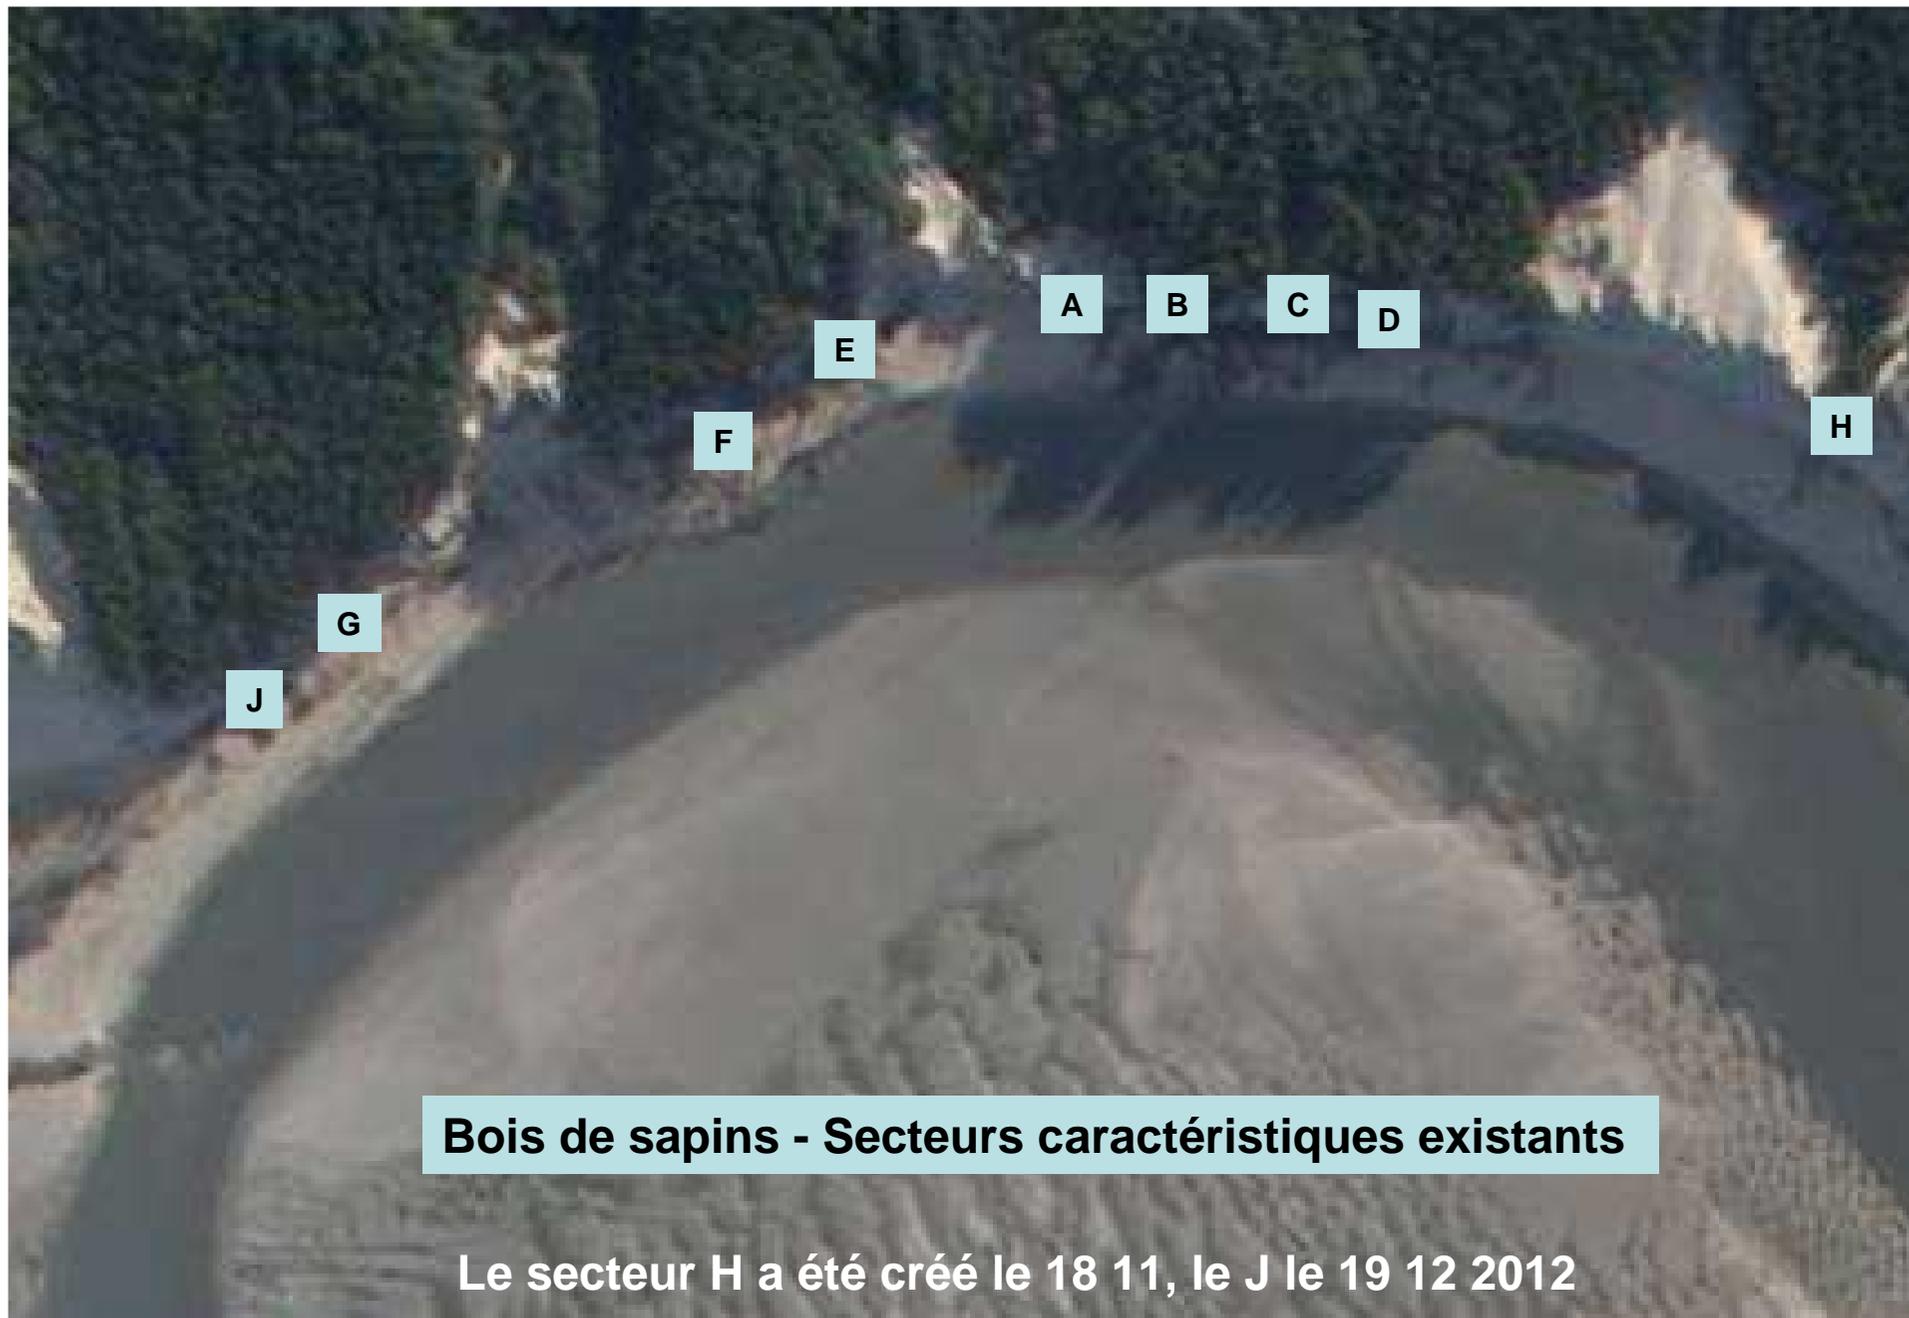
**Bois de sapins - Secteurs caractéristiques existants**

Le secteur H a été créé le 18 11, le J le 19 12 2012

<u>Arbres marqués</u>			<u>Distance par rapport au bord de la dune</u>		
<b>Secteur A</b>	A2 zone basse.	A3	A4	A2 = 0,60 m A4 = 23,30 m	A3 = 15,40 m	-1,00 m
<b>Secteur B</b>	15 zone basse.	16		15 = 1,70 m	16 = 16,90 m	-1,90 m
<b>Secteur C</b>	11	12 zone basse.	13	11 = 0,00m 13 = 23,15 m	12 = 4,75 m	-2,60 m
<b>Secteur D</b>	D3		D4	D3 = 2,60 m	D4 = 17,60 m	-1,70m
<b>Secteur E</b>		2 zone basse.	3 4 5	2 = 7,40 m 4 = 16,70 m	3 = 13,20 m 5 = 21,50m	-0,00 m
<b>Secteur F</b>	7	8	9	7 = 0,30 m 9 = 6,30 m	8 = 3,70 m	- 4,10m (*)
<b>Secteur G</b>			9 7 8	7 = 15,85 m 9 = 12,75 m	8 = 21,00 m	-1,55 m (*)
<b>Secteur H</b>	1	2 zone basse.		1 = 000 m 3 = 19,30 m	2 = 13, m	-0,50 m
<b>Secteur J</b>		1	2	1 = 8,70 m	2 = 16,30 m	-1,90 m

(\*)du fait du recul, il n'a plus été possible de trouver des arbres en alignement en certains endroits  
Des arbres ont alors été marqués à proximité, ce qui explique certaines différences dans le même  
secteur. C'est alors la valeur du repère le plus proche du bord qui est retenue pour le cumul.

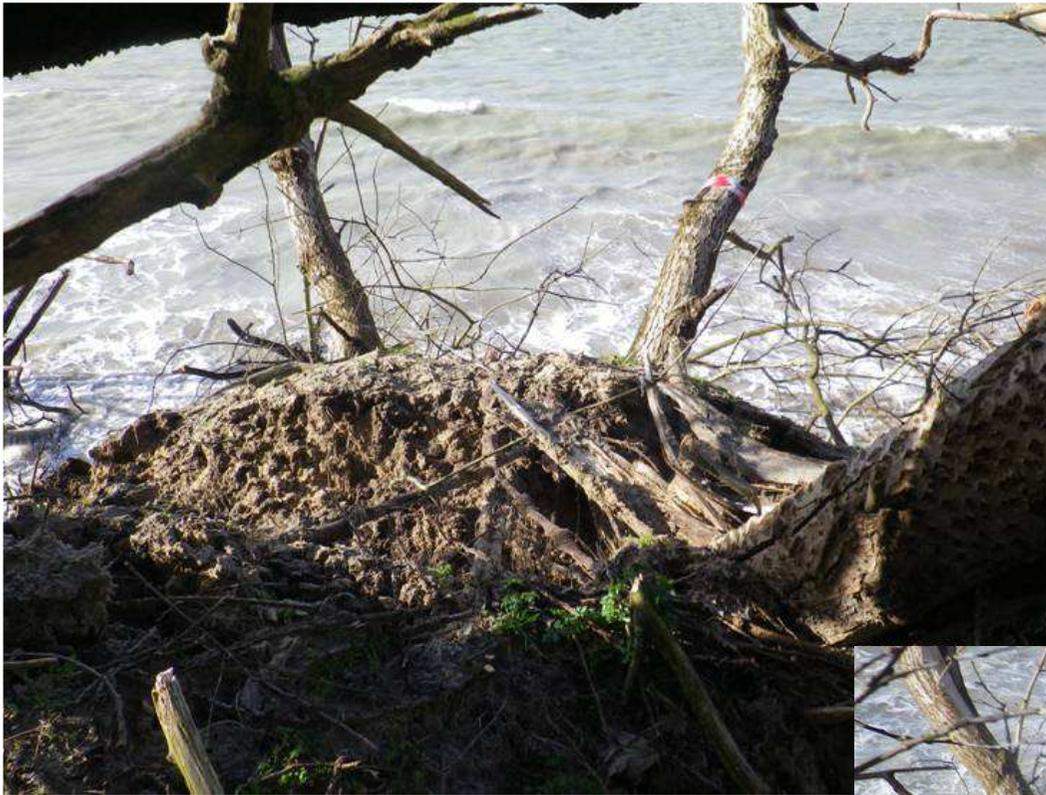
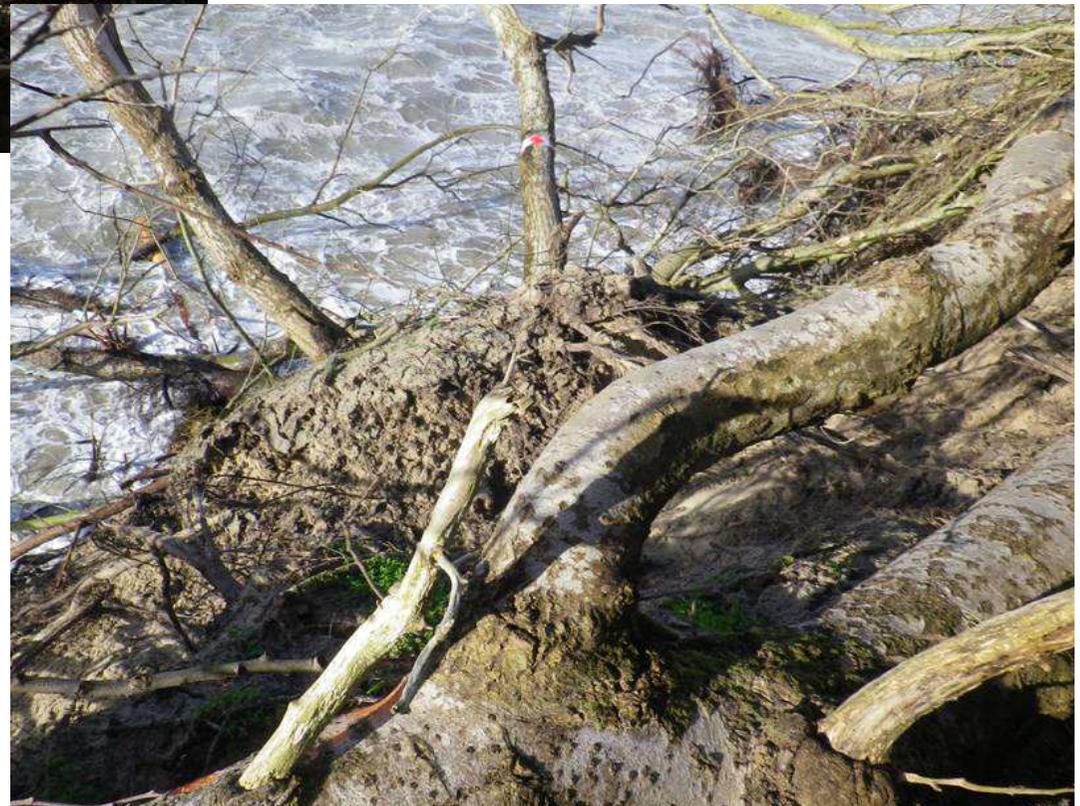
**Arbres photographiés  
pendant leur chute**

**1<sup>er</sup> février 2014**

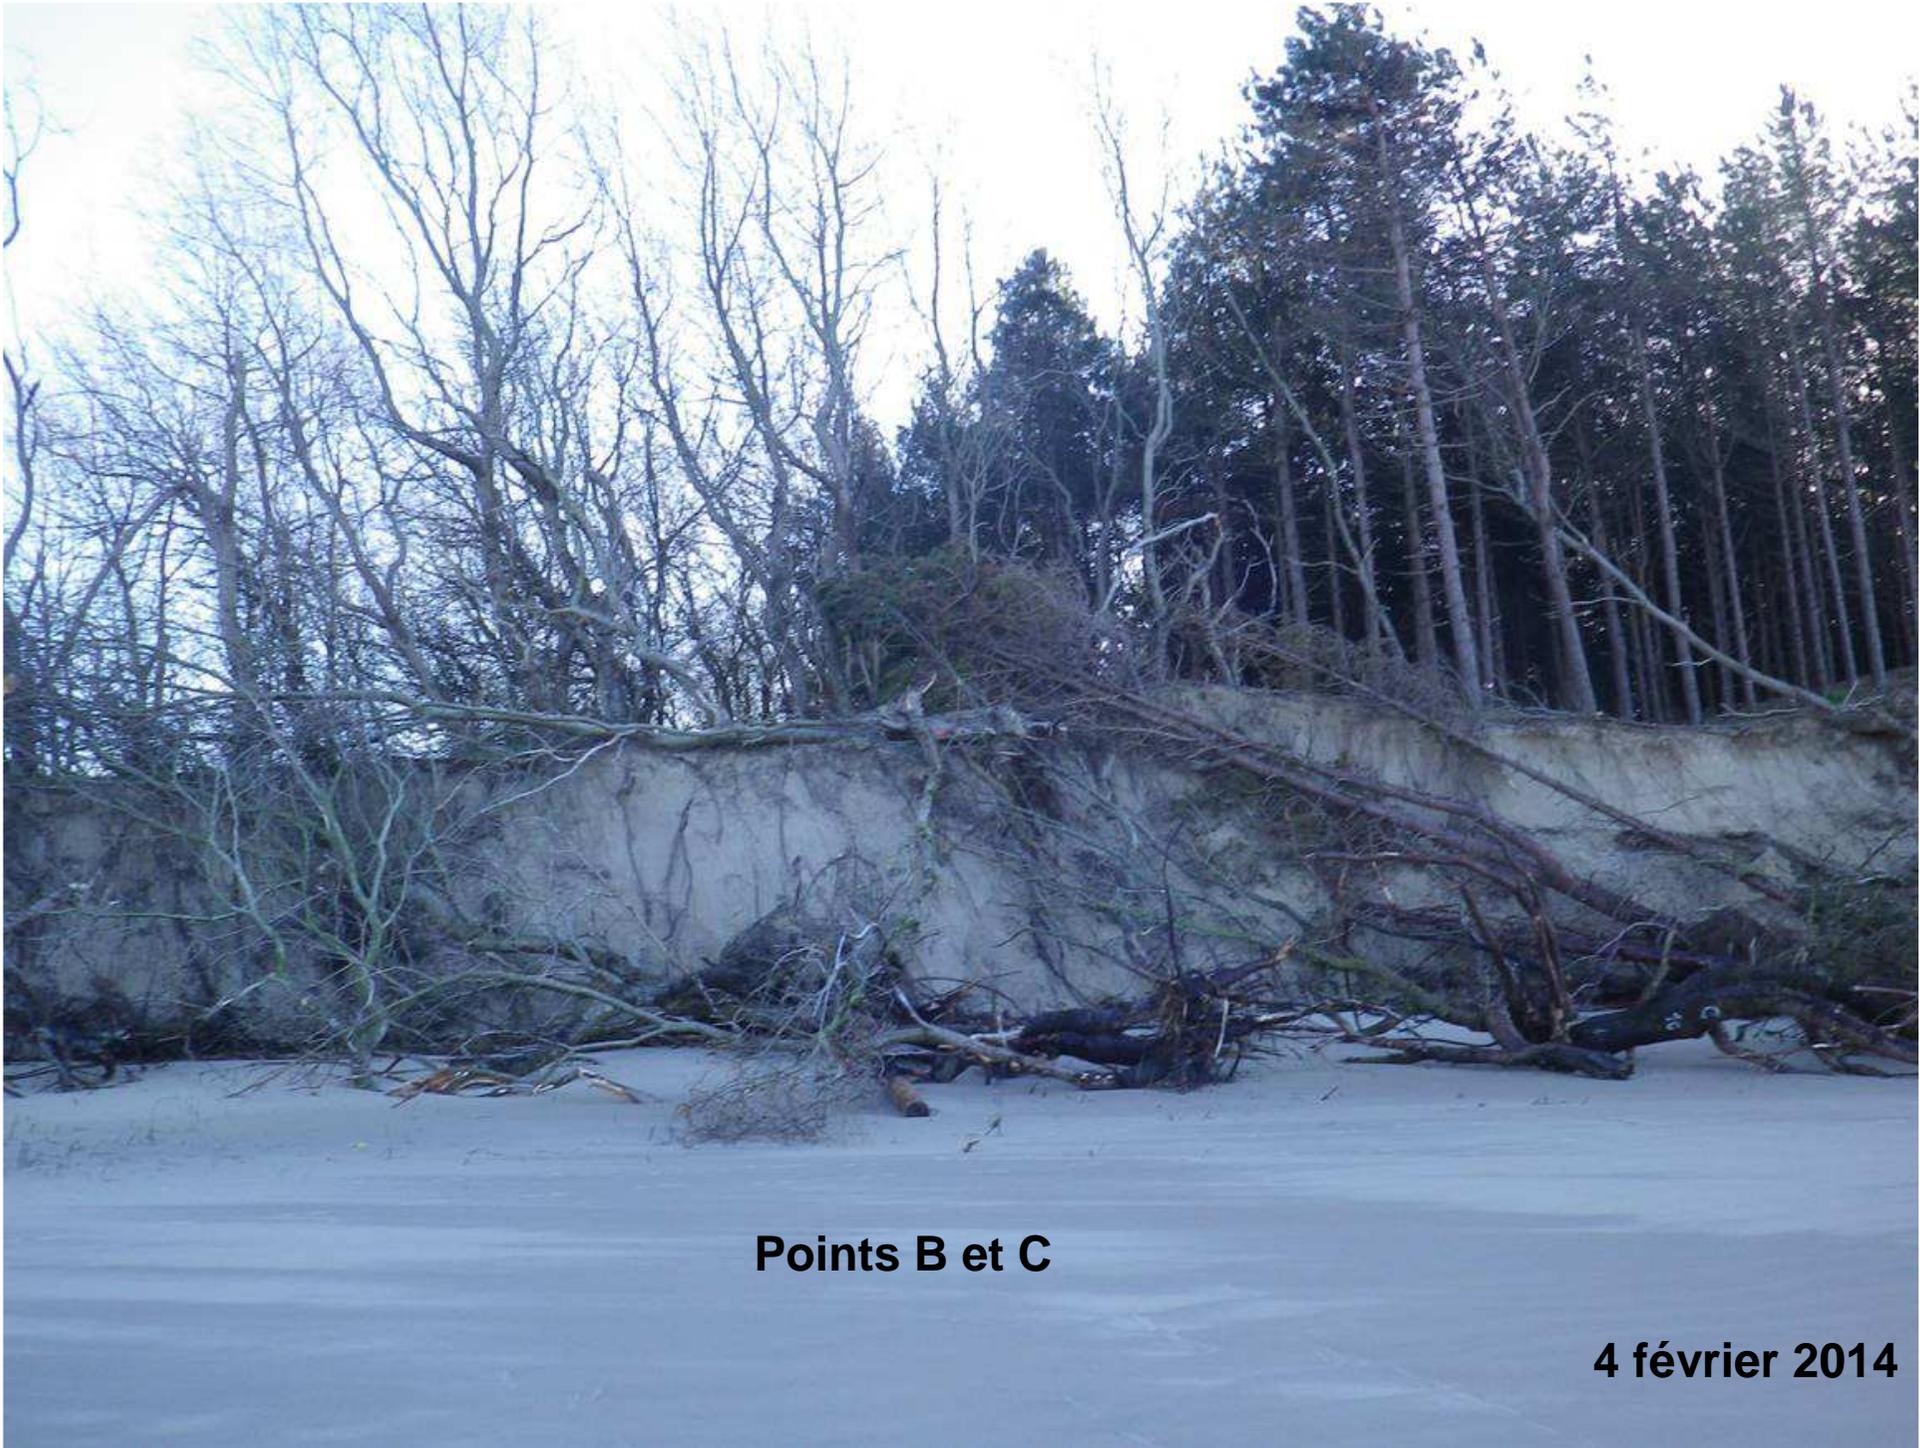
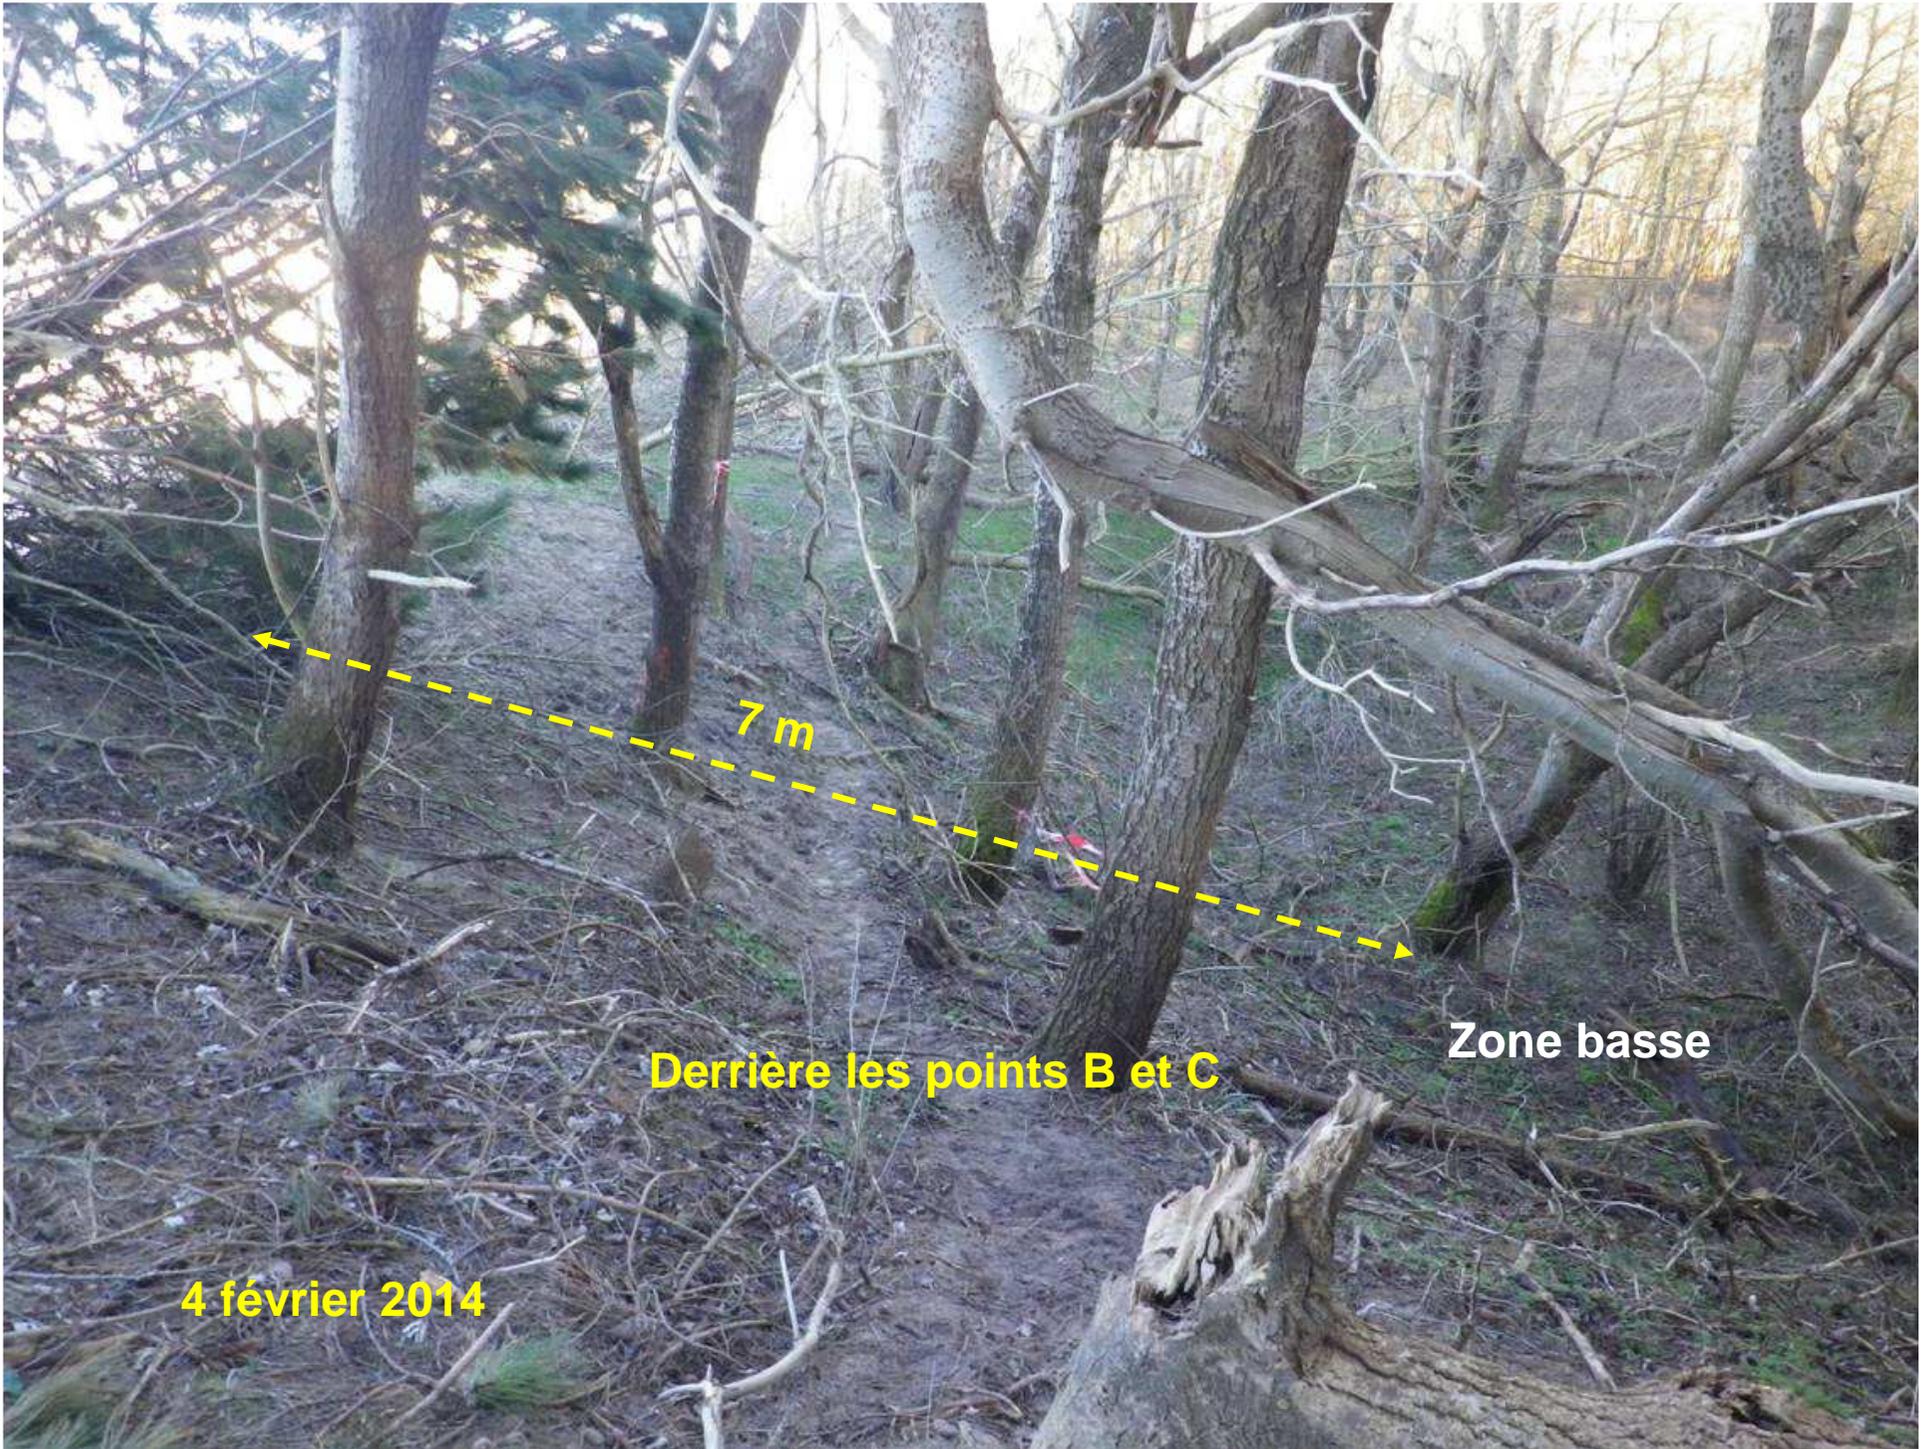
**Points B et C**

**4 février 2014**

7 m

Derrière les points B et C

Zone basse

On constate un recul de 1 a 1,50m au niveau du bois de sapins, avec des valeurs de 2,40 et 3,00m dans son extrémité nord.. C'est le cordon dunaire situé en arrière de la partie effondrée de la digue submersible qui a le plus souffert.

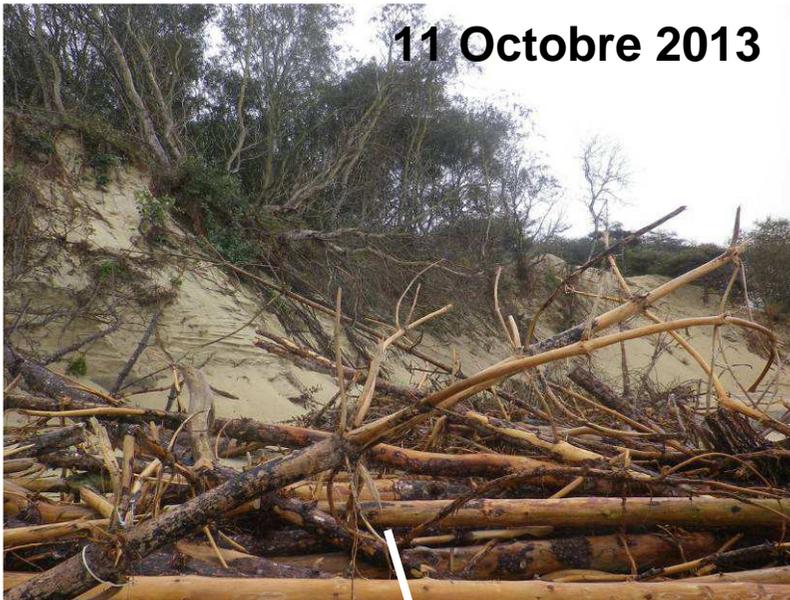
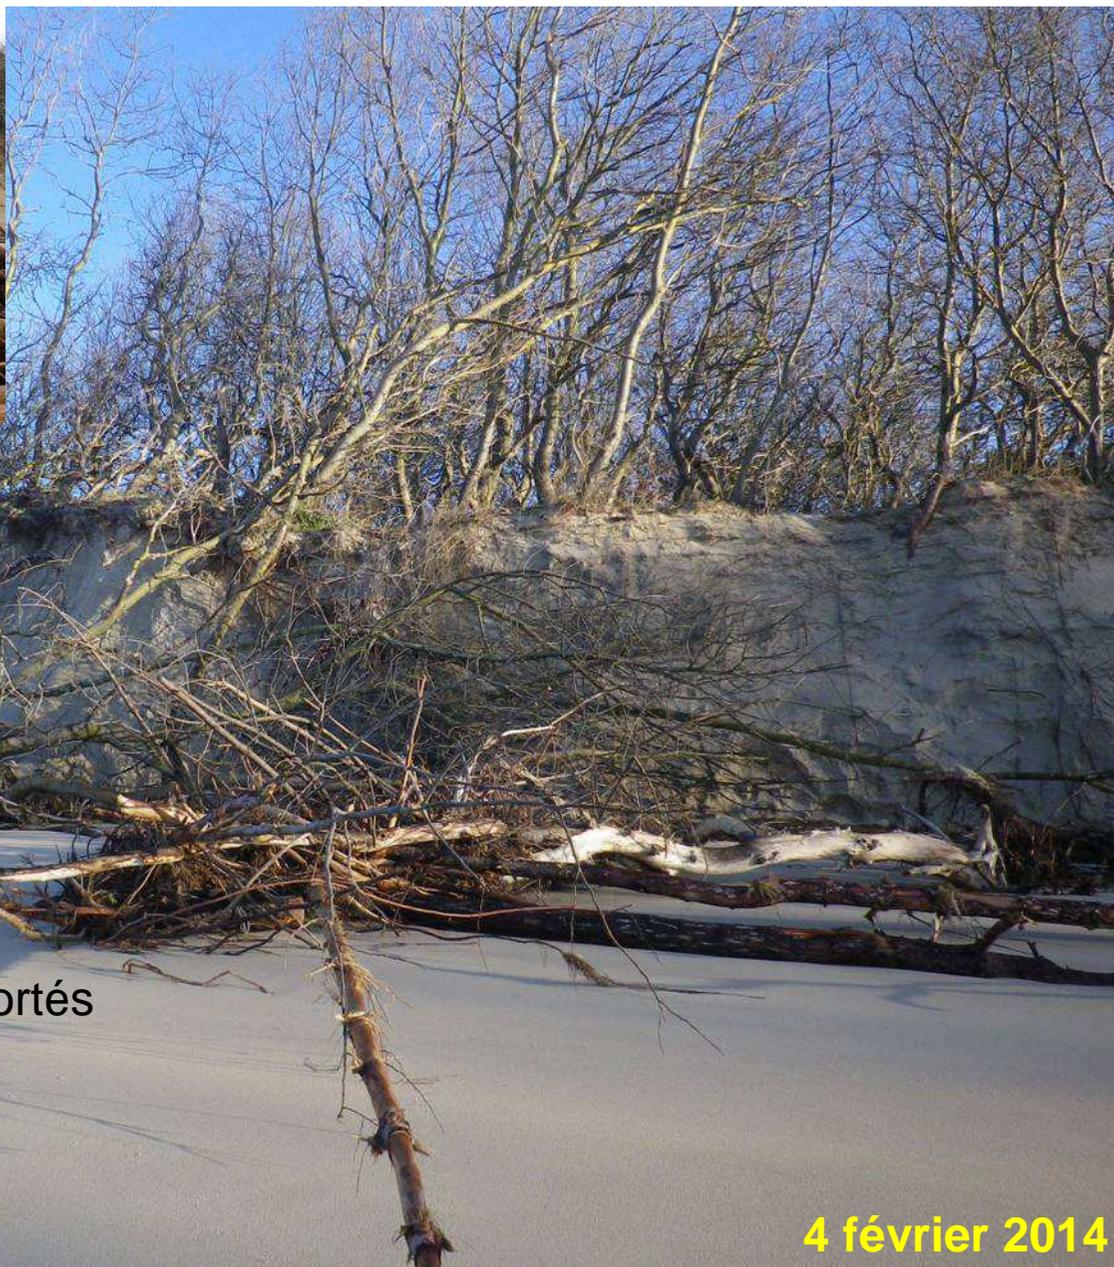
**Point E**

**Les arbres ont été emportés**

**4 février 2014**

L'agitation marine que nous connaissons depuis le mois de novembre a eu aussi pour effet d'enlever tous les arbres, anciennement tombés, qui restaient devant le bois de sapins. La zone sensible E ,devant laquelle subsistait un amas de troncs, n'est plus protégée.

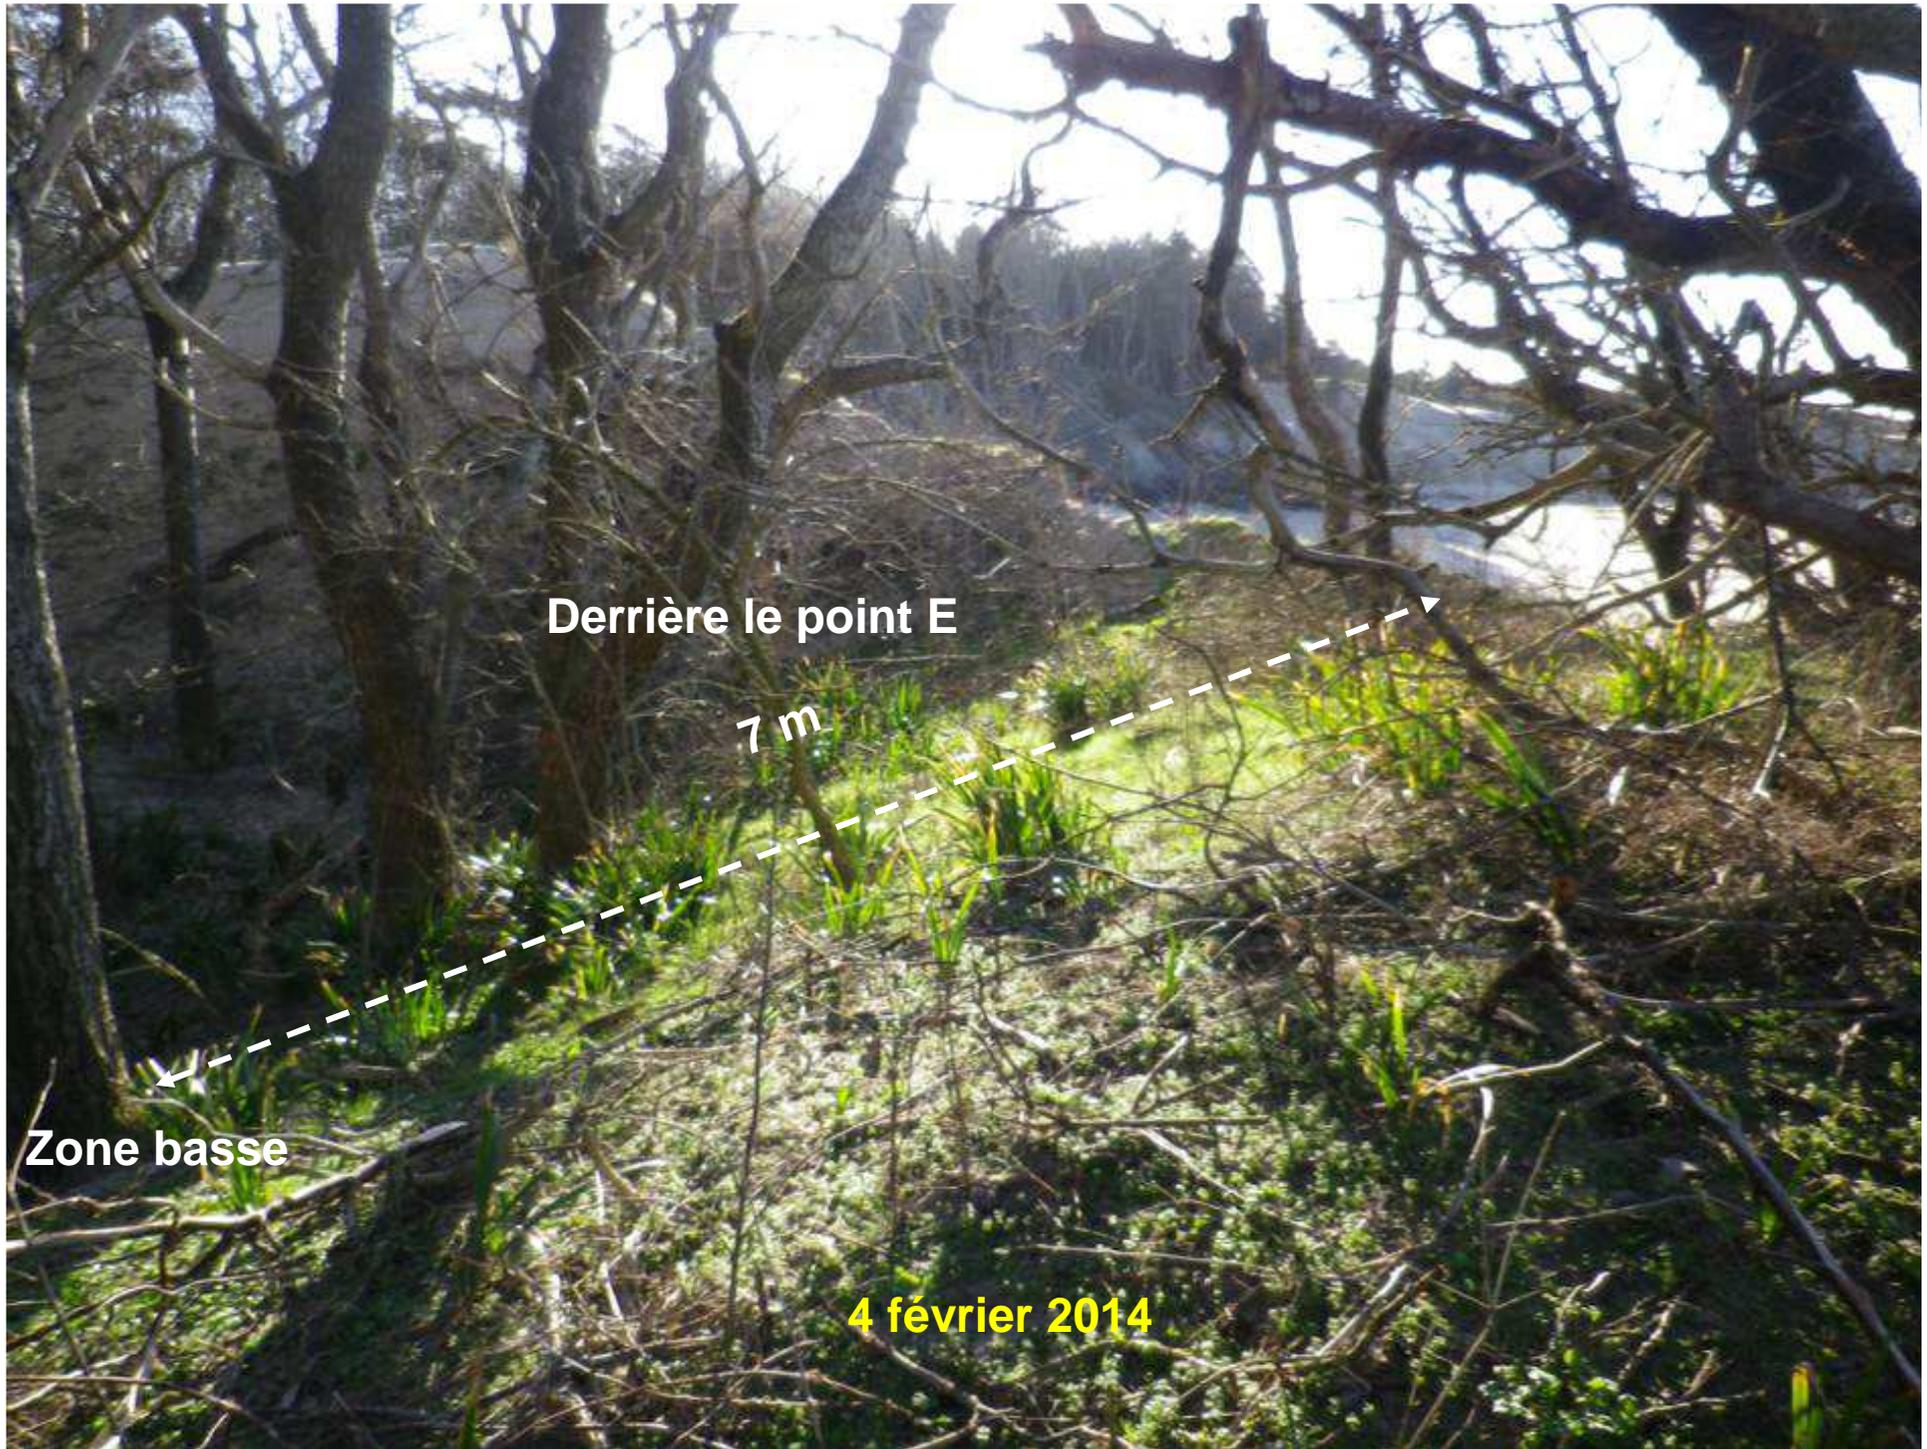
Derrière le point E

7 m

Zone basse

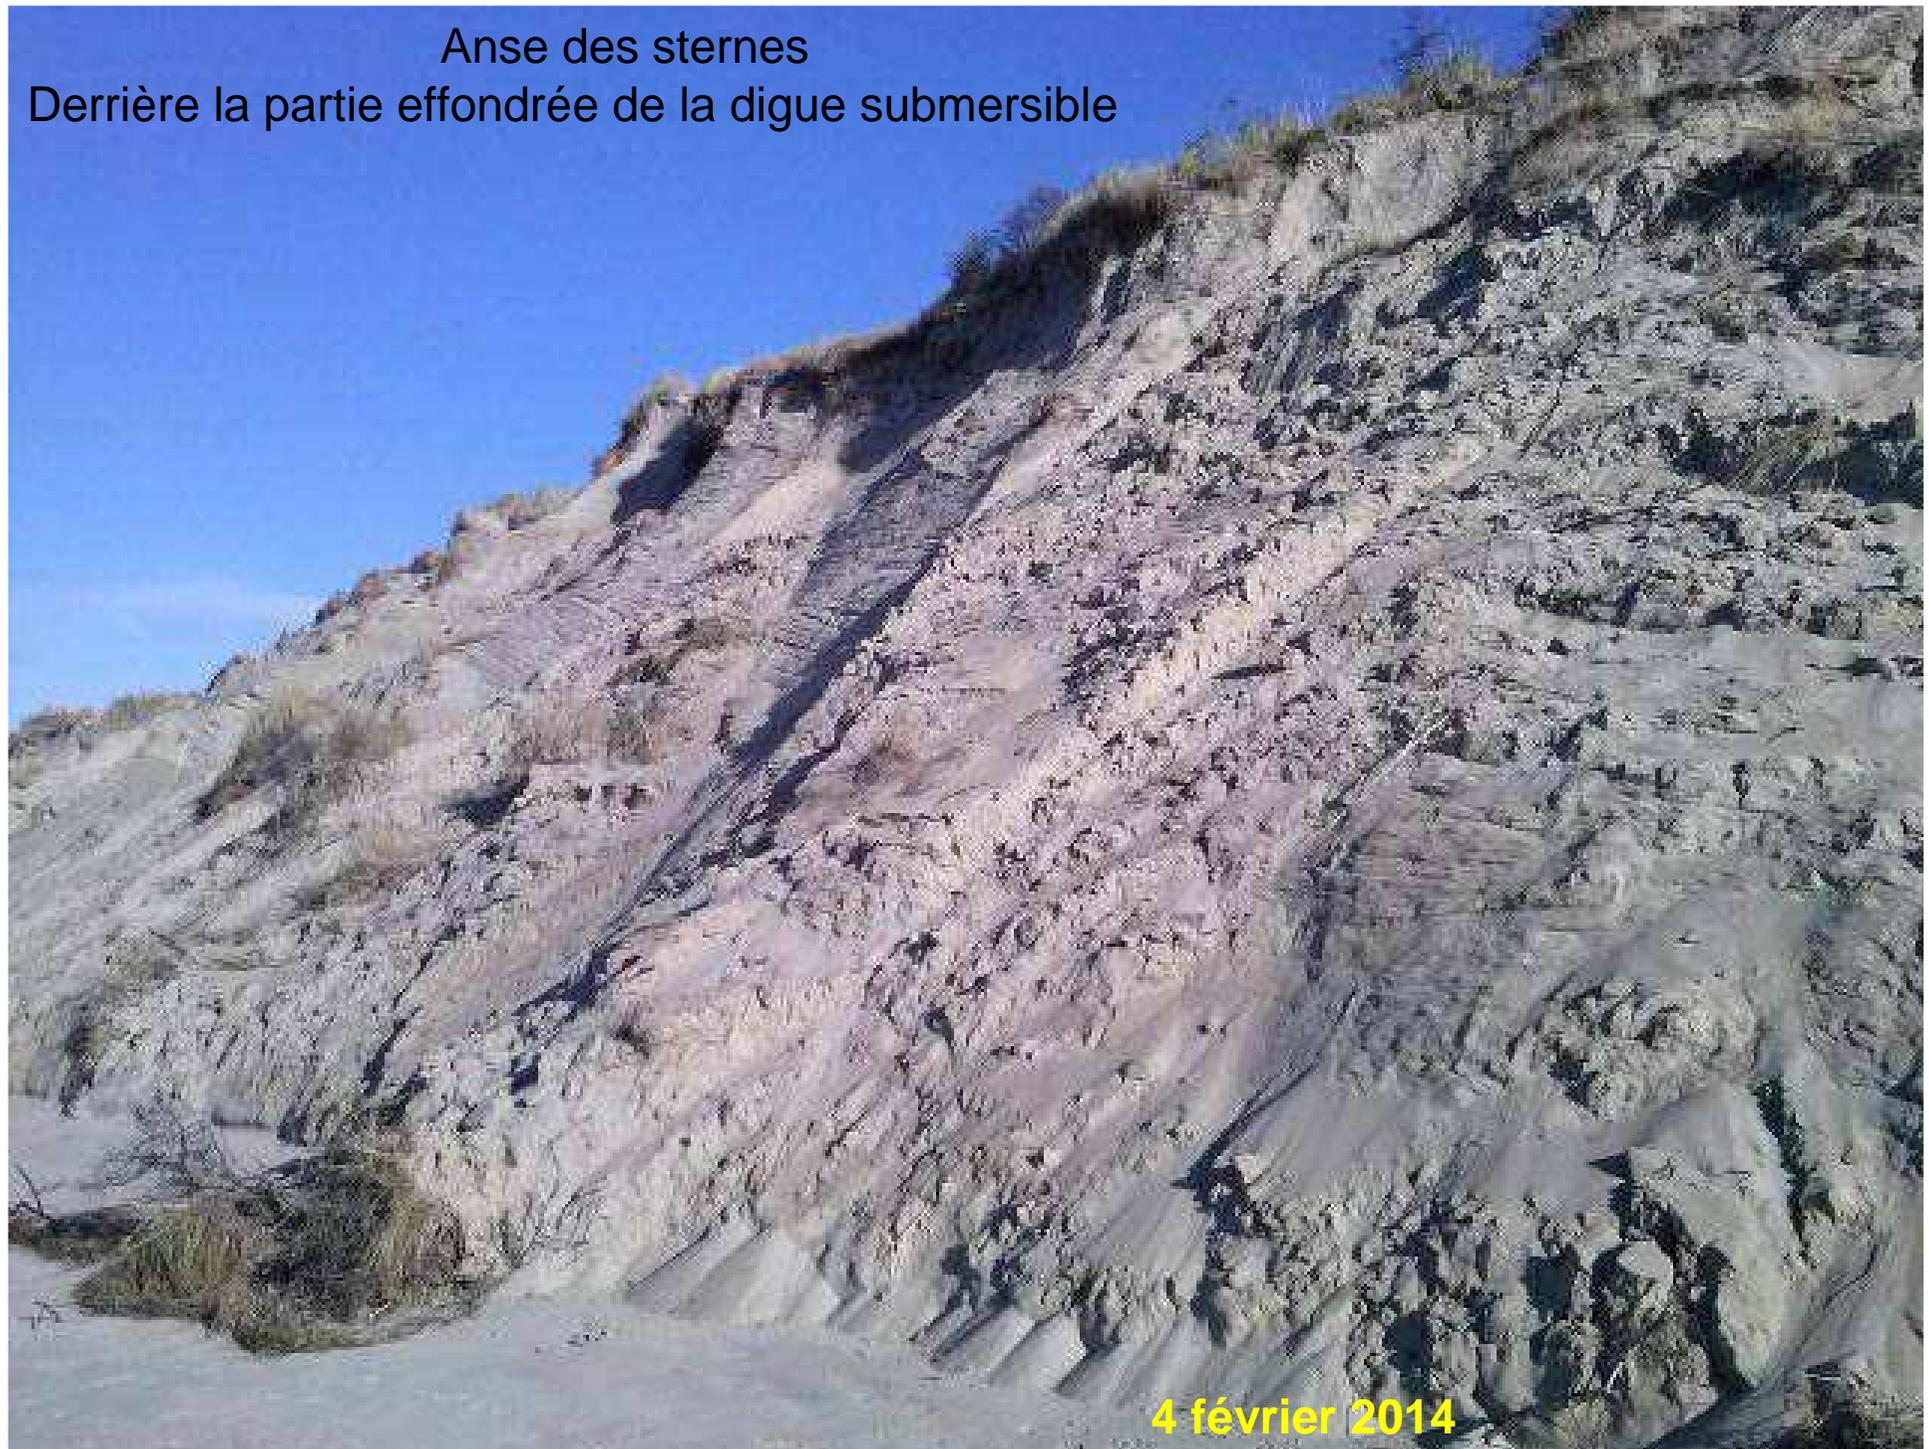
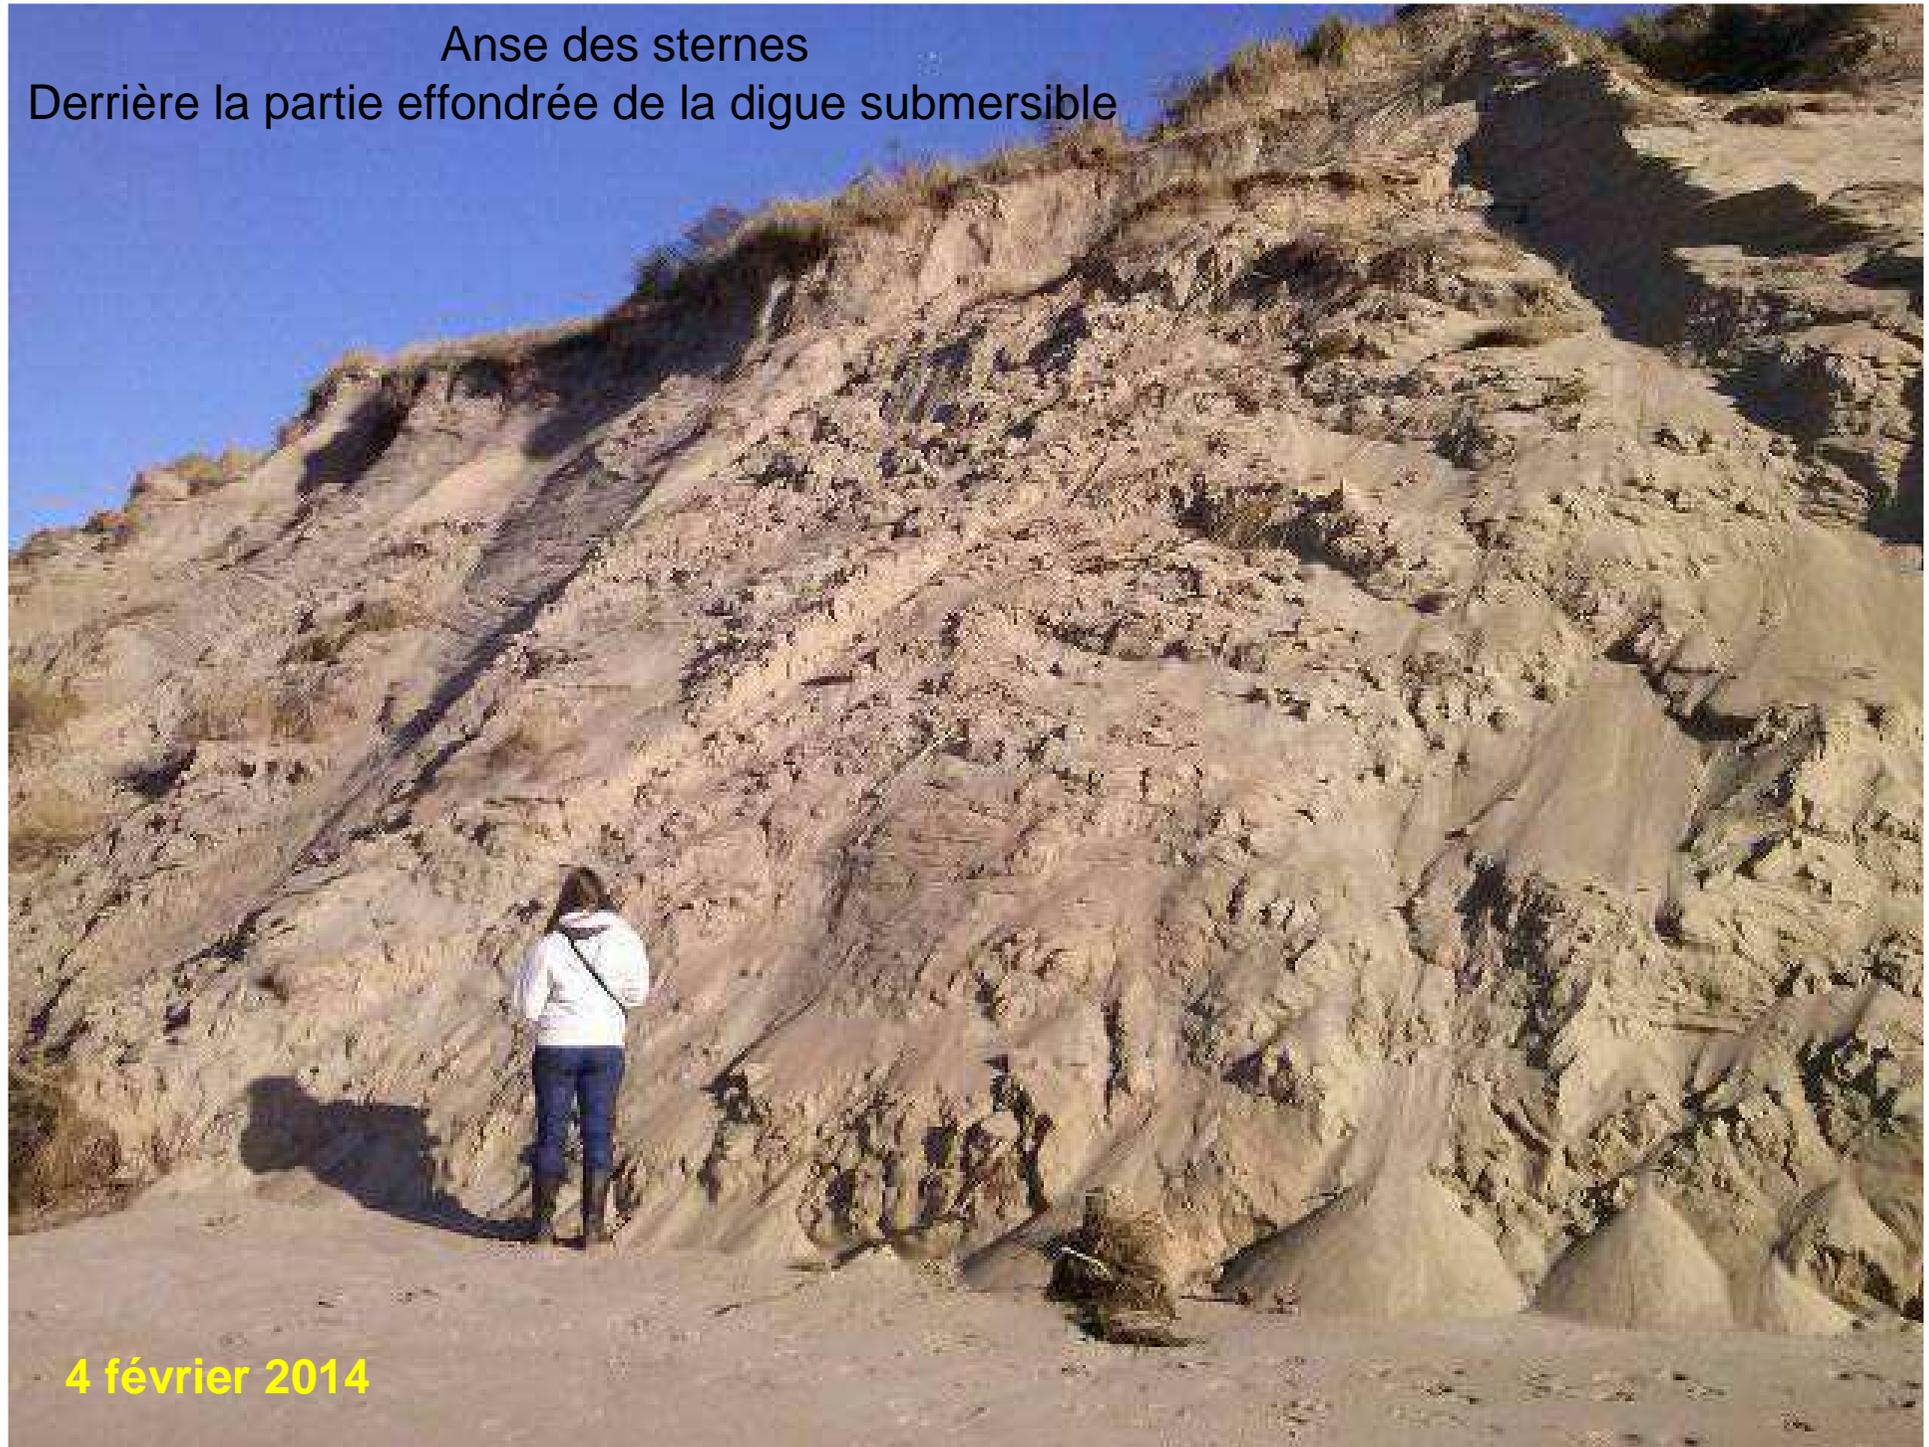
Anse des sternes  
Derrière la partie effondrée de la digue submersible
