## L'anse des sternes et du bois de sapins le 4 février 2014

**Mesure dynamique  
du recul du trait de côte au bois de sapins**

***Mesures du 4 février 2014***

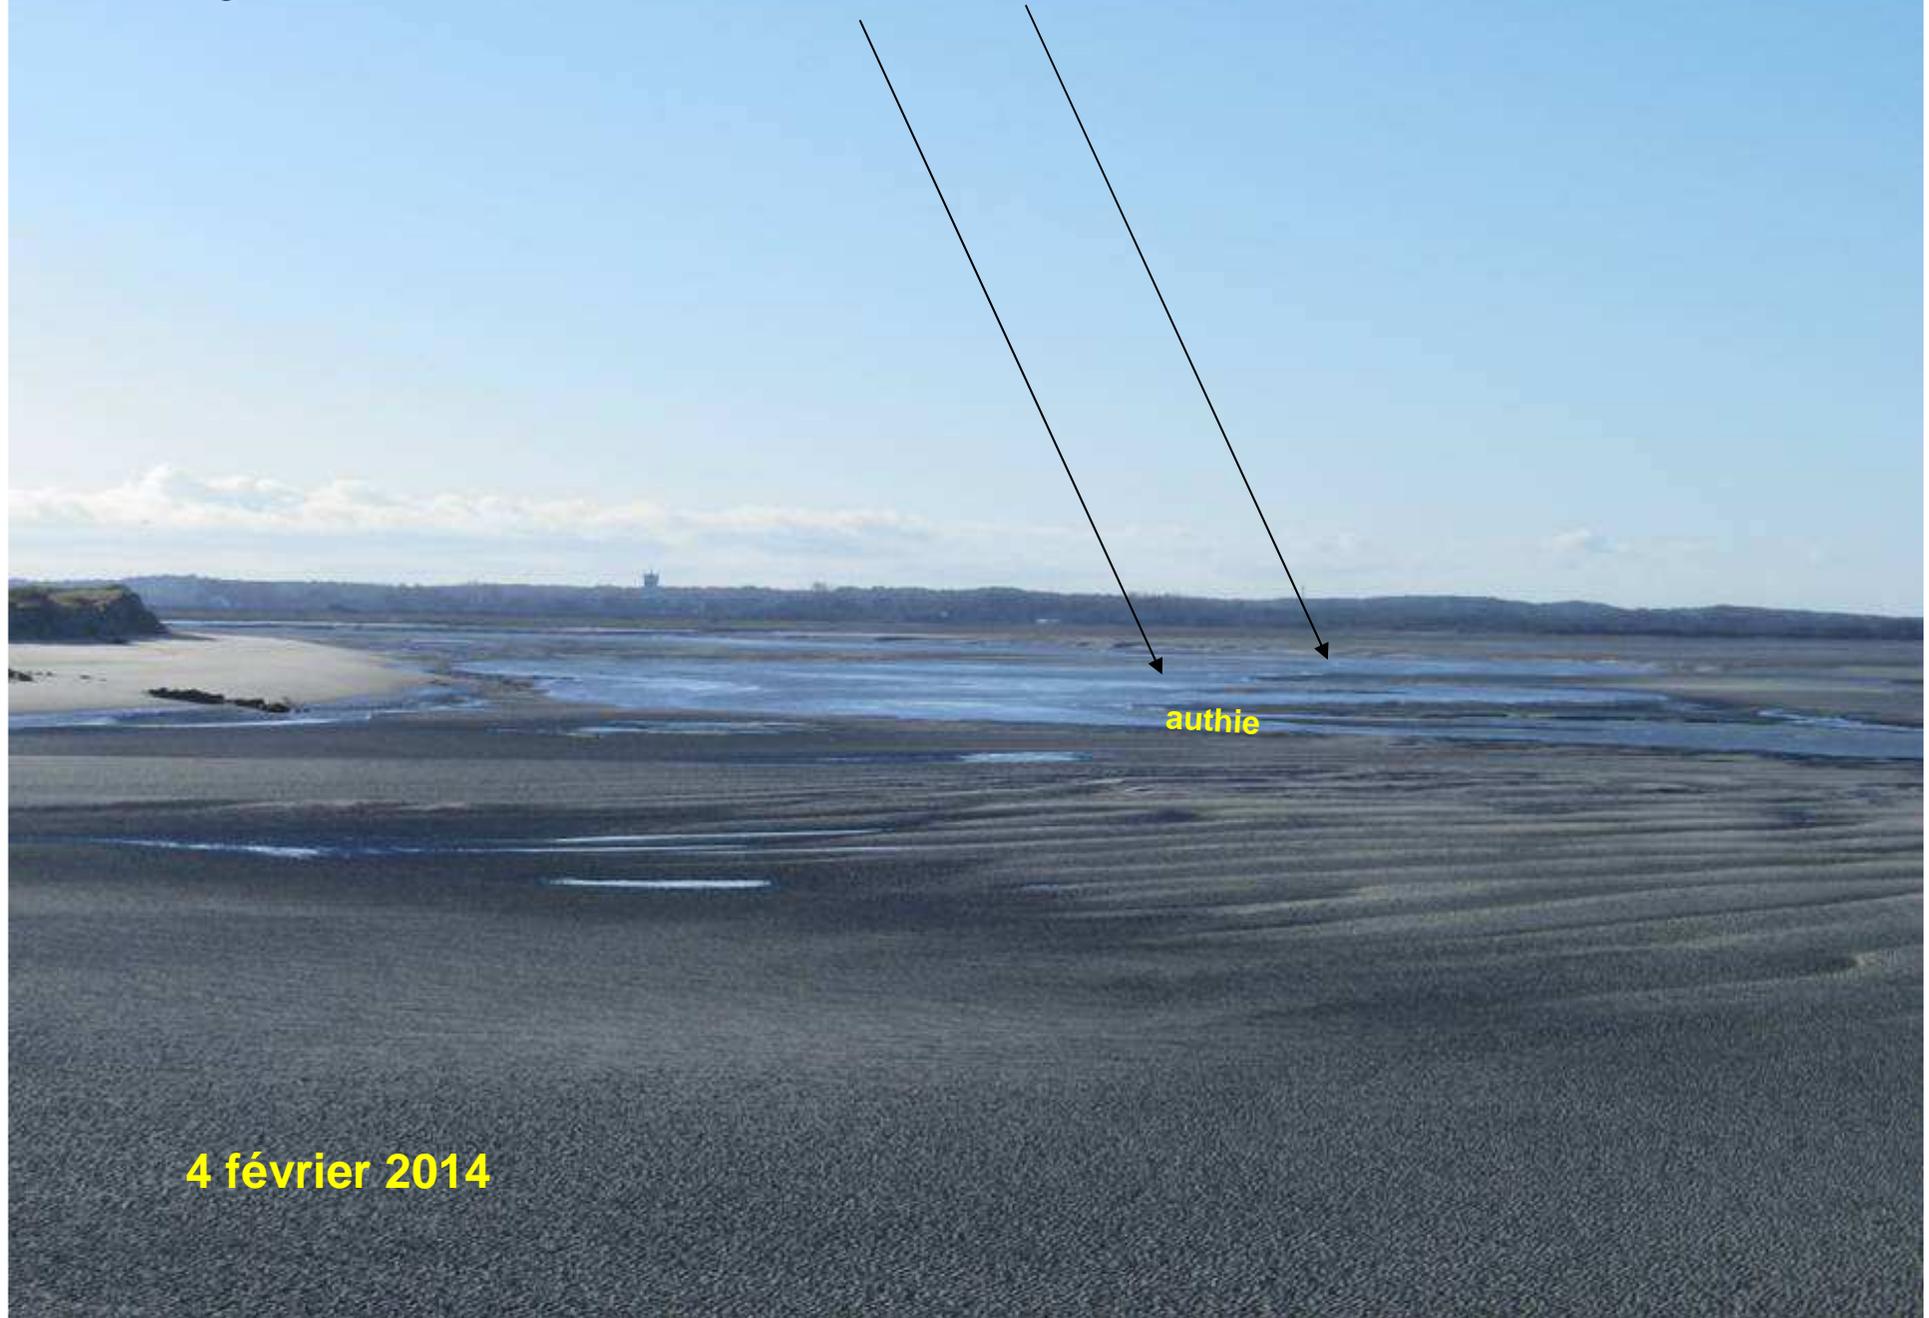
Blockhaus

Un barrage de sable commence à dévier l'Authie vers l'est

On peut constater que du sable commence à s'accumuler à l'ouest en travers du courant de l'Authie à marée basse, cela ayant pour effet de commencer à la dévier vers l'est.

Espérons que cela n'est qu'éphémère, sinon nous avons du souci à nous faire.

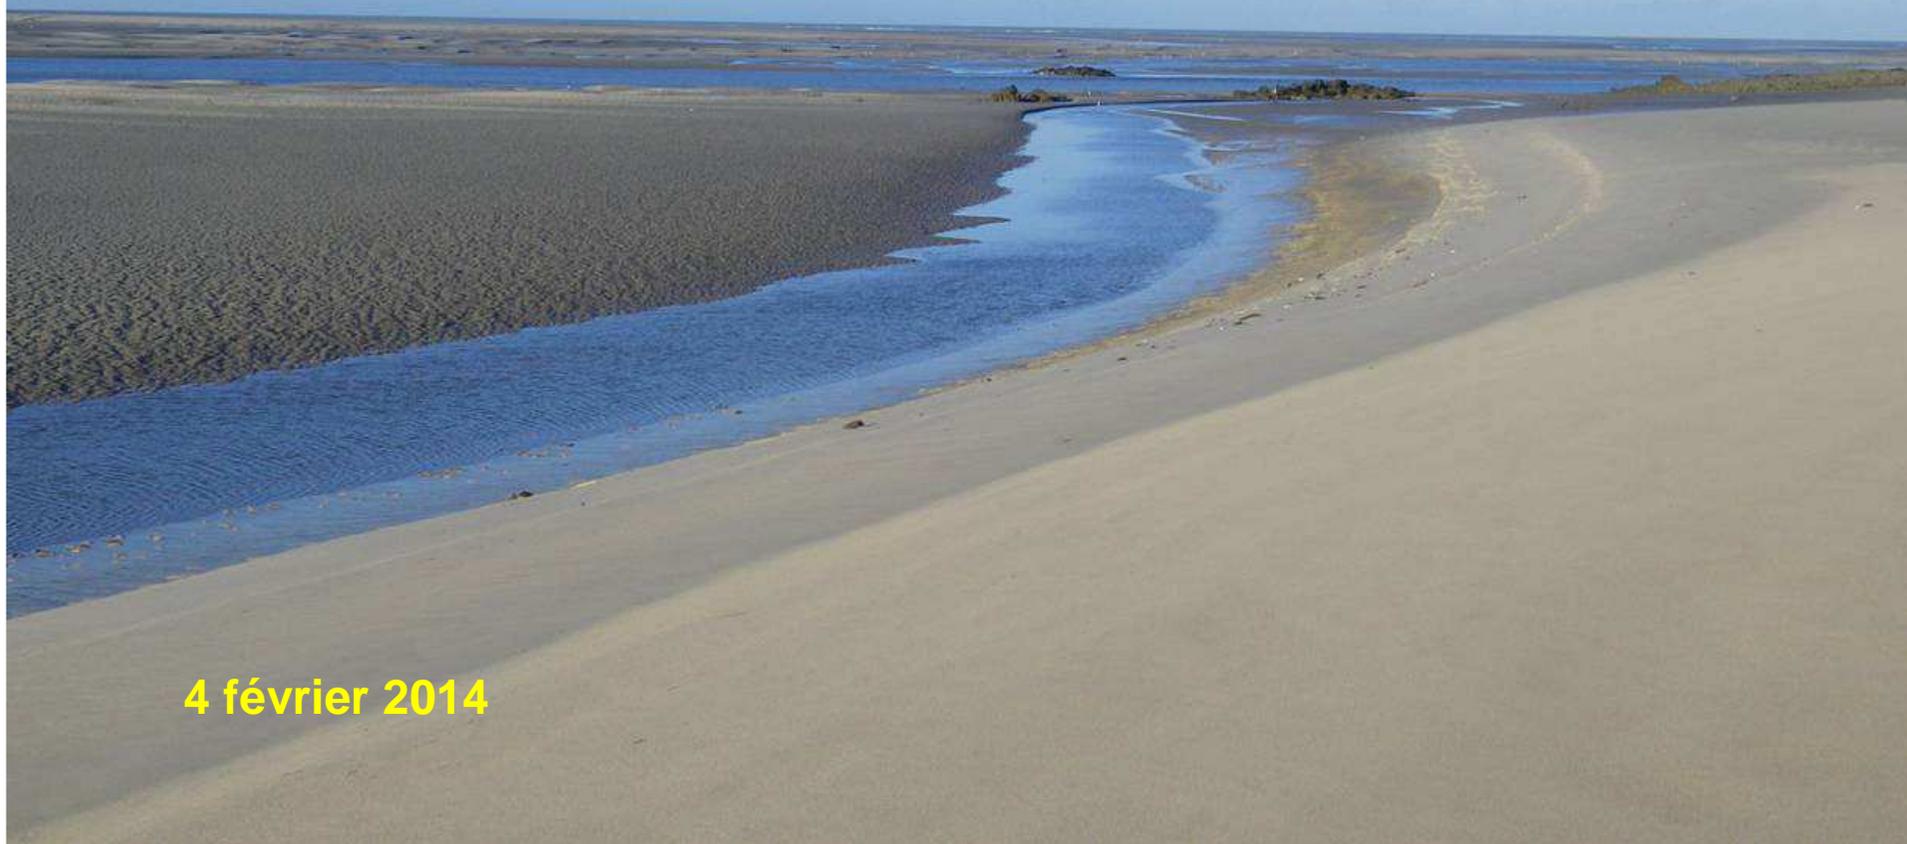
De l'eau recommence à couler en permanence dans le chenal du bord
