## L'anse des sternes et du bois de sapins le 5 janvier 2014

**Mesure dynamique  
du recul du trait de côte au bois de sapins**

***Mesures du 5 janvier 2014***

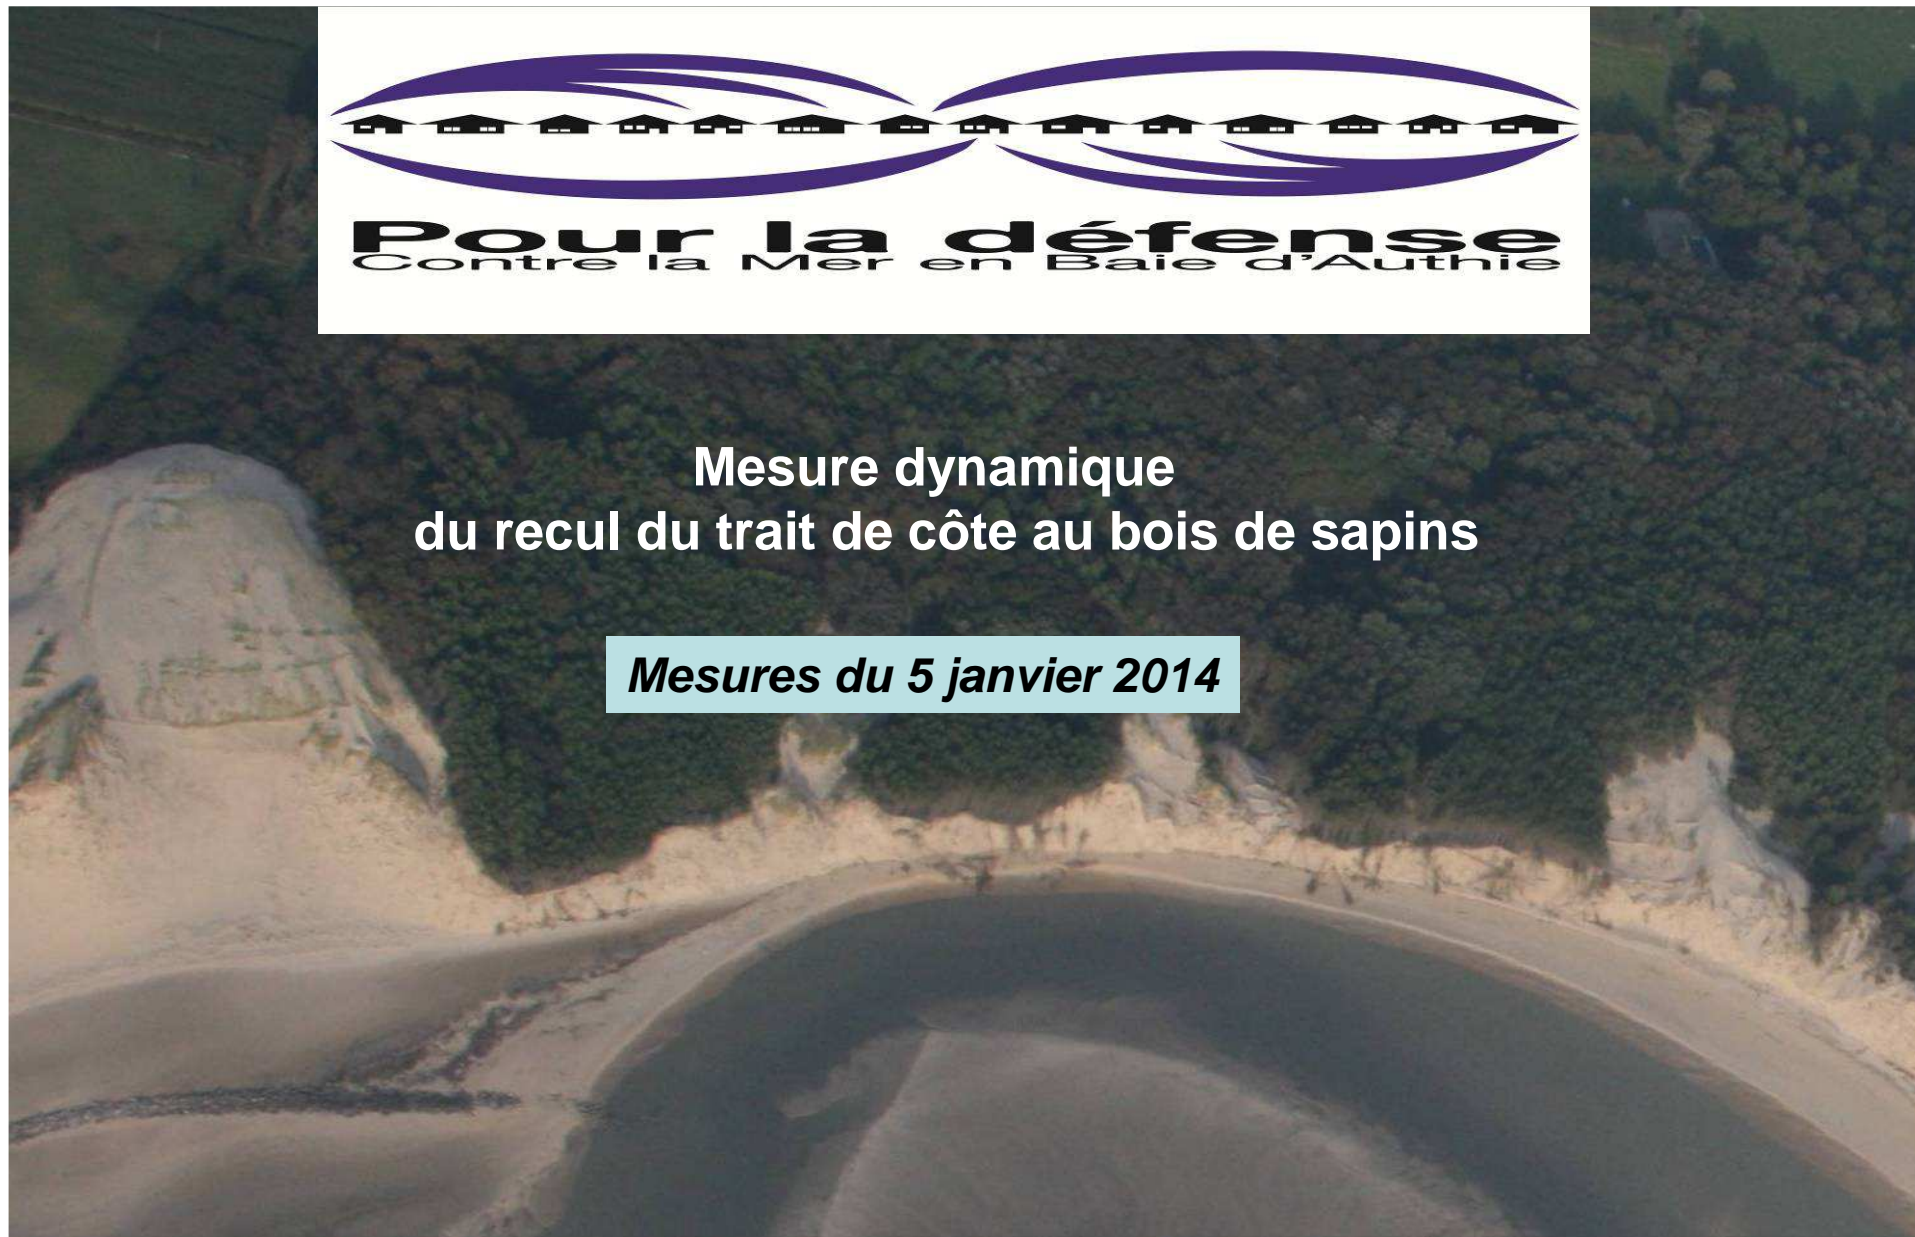
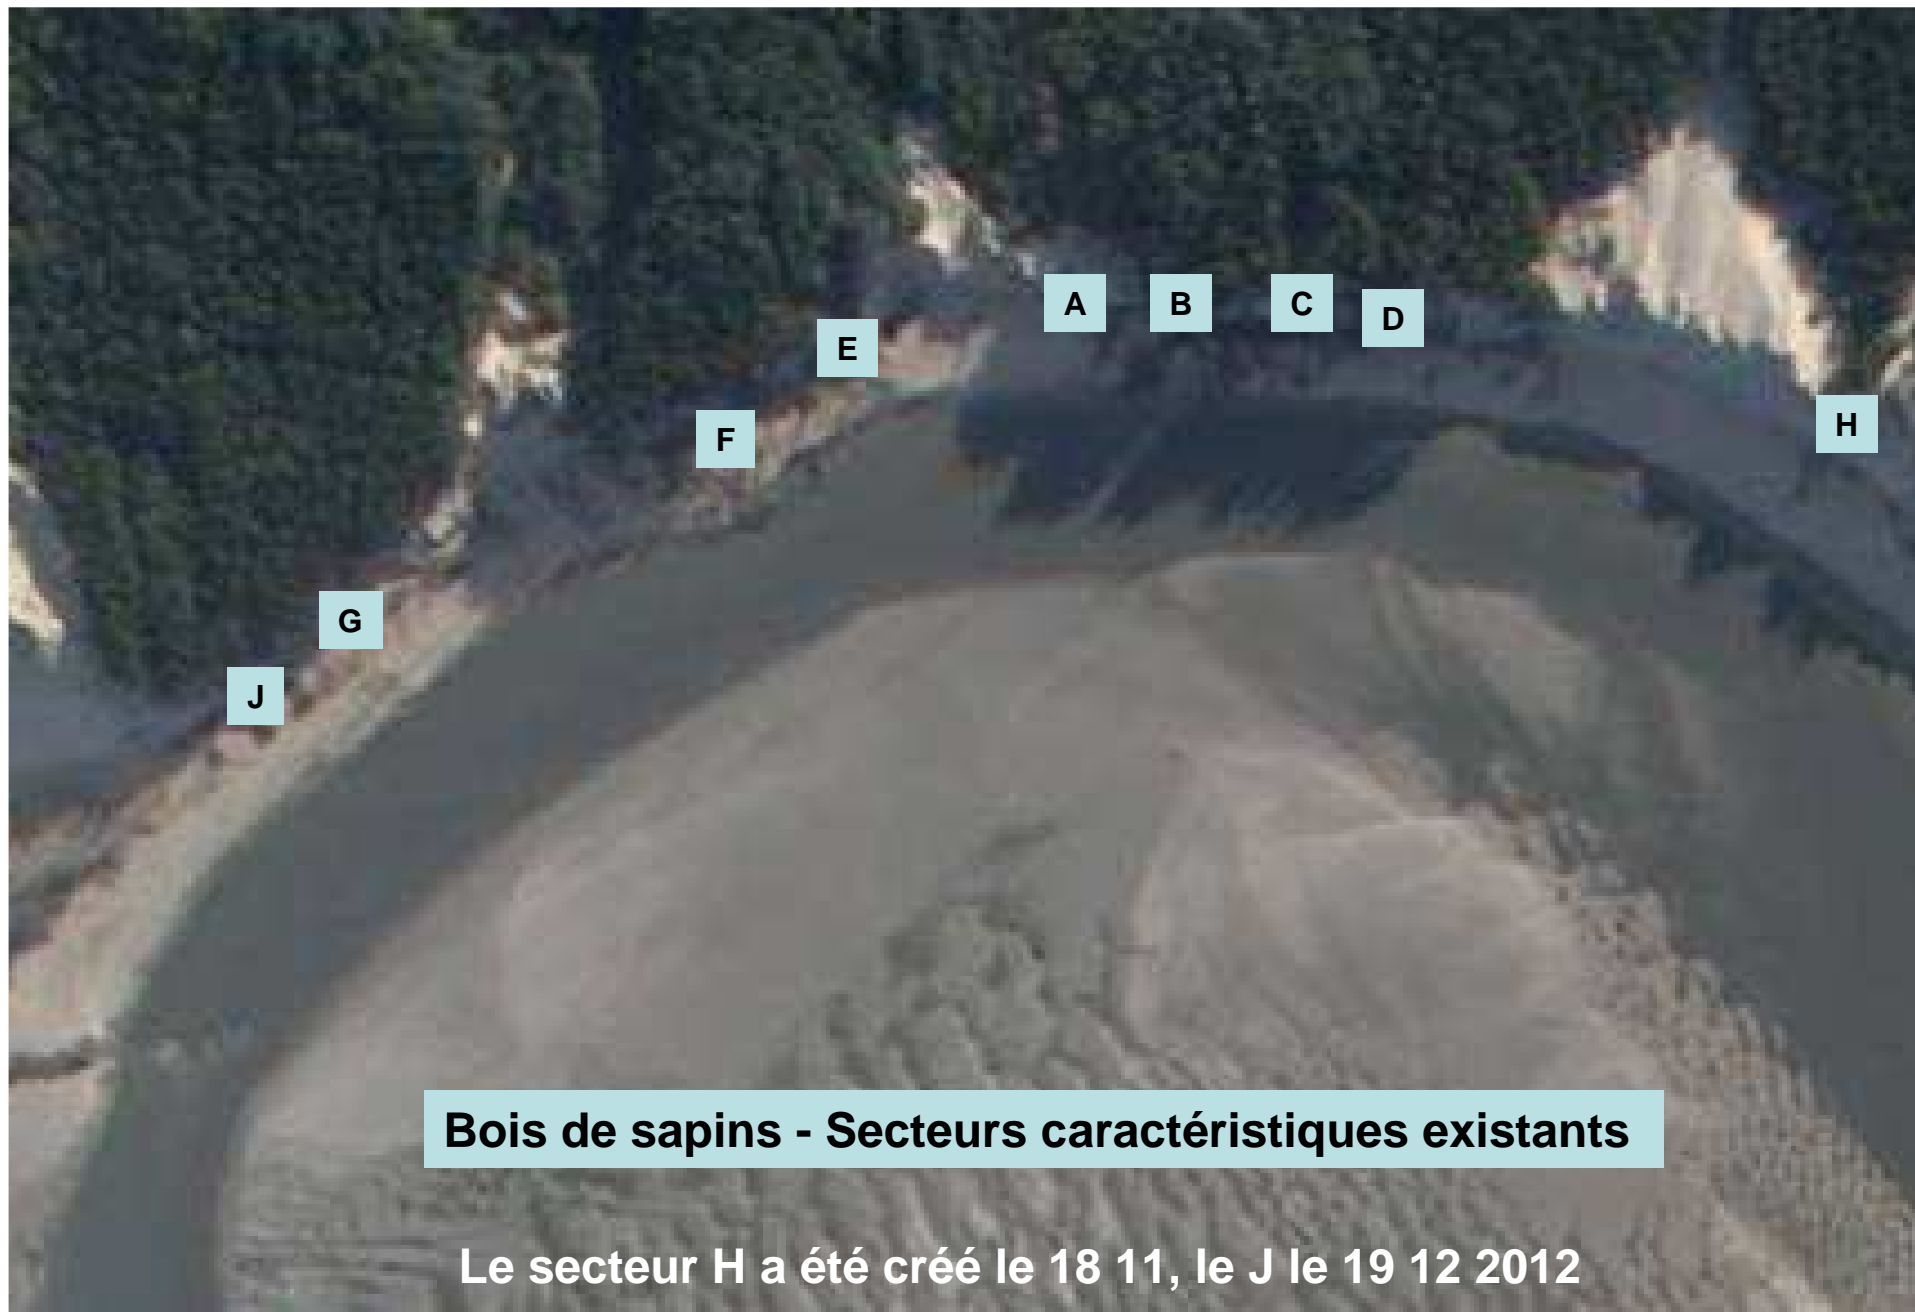
**Bois de sapins - Secteurs caractéristiques existants**

Le secteur H a été créé le 18 11, le J le 19 12 2012

<u>Arbres marqués</u>			<u>Distance par rapport au bord de la dune</u>		
<b>Secteur A</b>	A2 zone basse.	A3	A4	A2= 1,60 m A4 = 24,30 m	A3 = 16,40 m	-2,70 m
<b>Secteur B</b>	15 zone basse.	16		15 = 3,60 m	16 = 18,80 m	-3,50 m
<b>Secteur C</b>	11 zone basse.	12	13	11 = 2,60 m 13 = 25,75 m	12 = 7,35 m	-1,60 m
<b>Secteur D</b>	D2	D3	D4	D2 = 0,40 m D4 = 19,30 m	D3 = 4,30 m	-2,50m
<b>Secteur E</b>	2 zone basse.	3	4	2 = 7,40 m 4 = 16,70 m	3 = 13,20 m 5 = 21,50m	-0,50 m
<b>Secteur F</b>	7	8 9		7 = 4,40 m 9 = 10,40 m	8 = 7,80 m	-0,40m (*)
<b>Secteur G</b>		9	7 8	7 = 17,40 m 9 = 14,30 m	8 = 22,55 m	-0,00m (*)
<b>Secteur H</b>	1	2 zone basse.		1 = 0,50 m 3 = 19,80 m	2 = 13,60 m	-0,00 m
<b>Secteur J</b>		1	2	1 = 10,60 m	2 = 18,20 m	-0,80m

(\*)du fait du recul, il n'a plus été possible de trouver des arbres en alignement en certains endroits  
Des arbres ont alors été marqués à proximité, ce qui explique certaines différences dans le même  
secteur. C'est alors la valeur du repère le plus proche du bord qui est retenue pour le cumul.

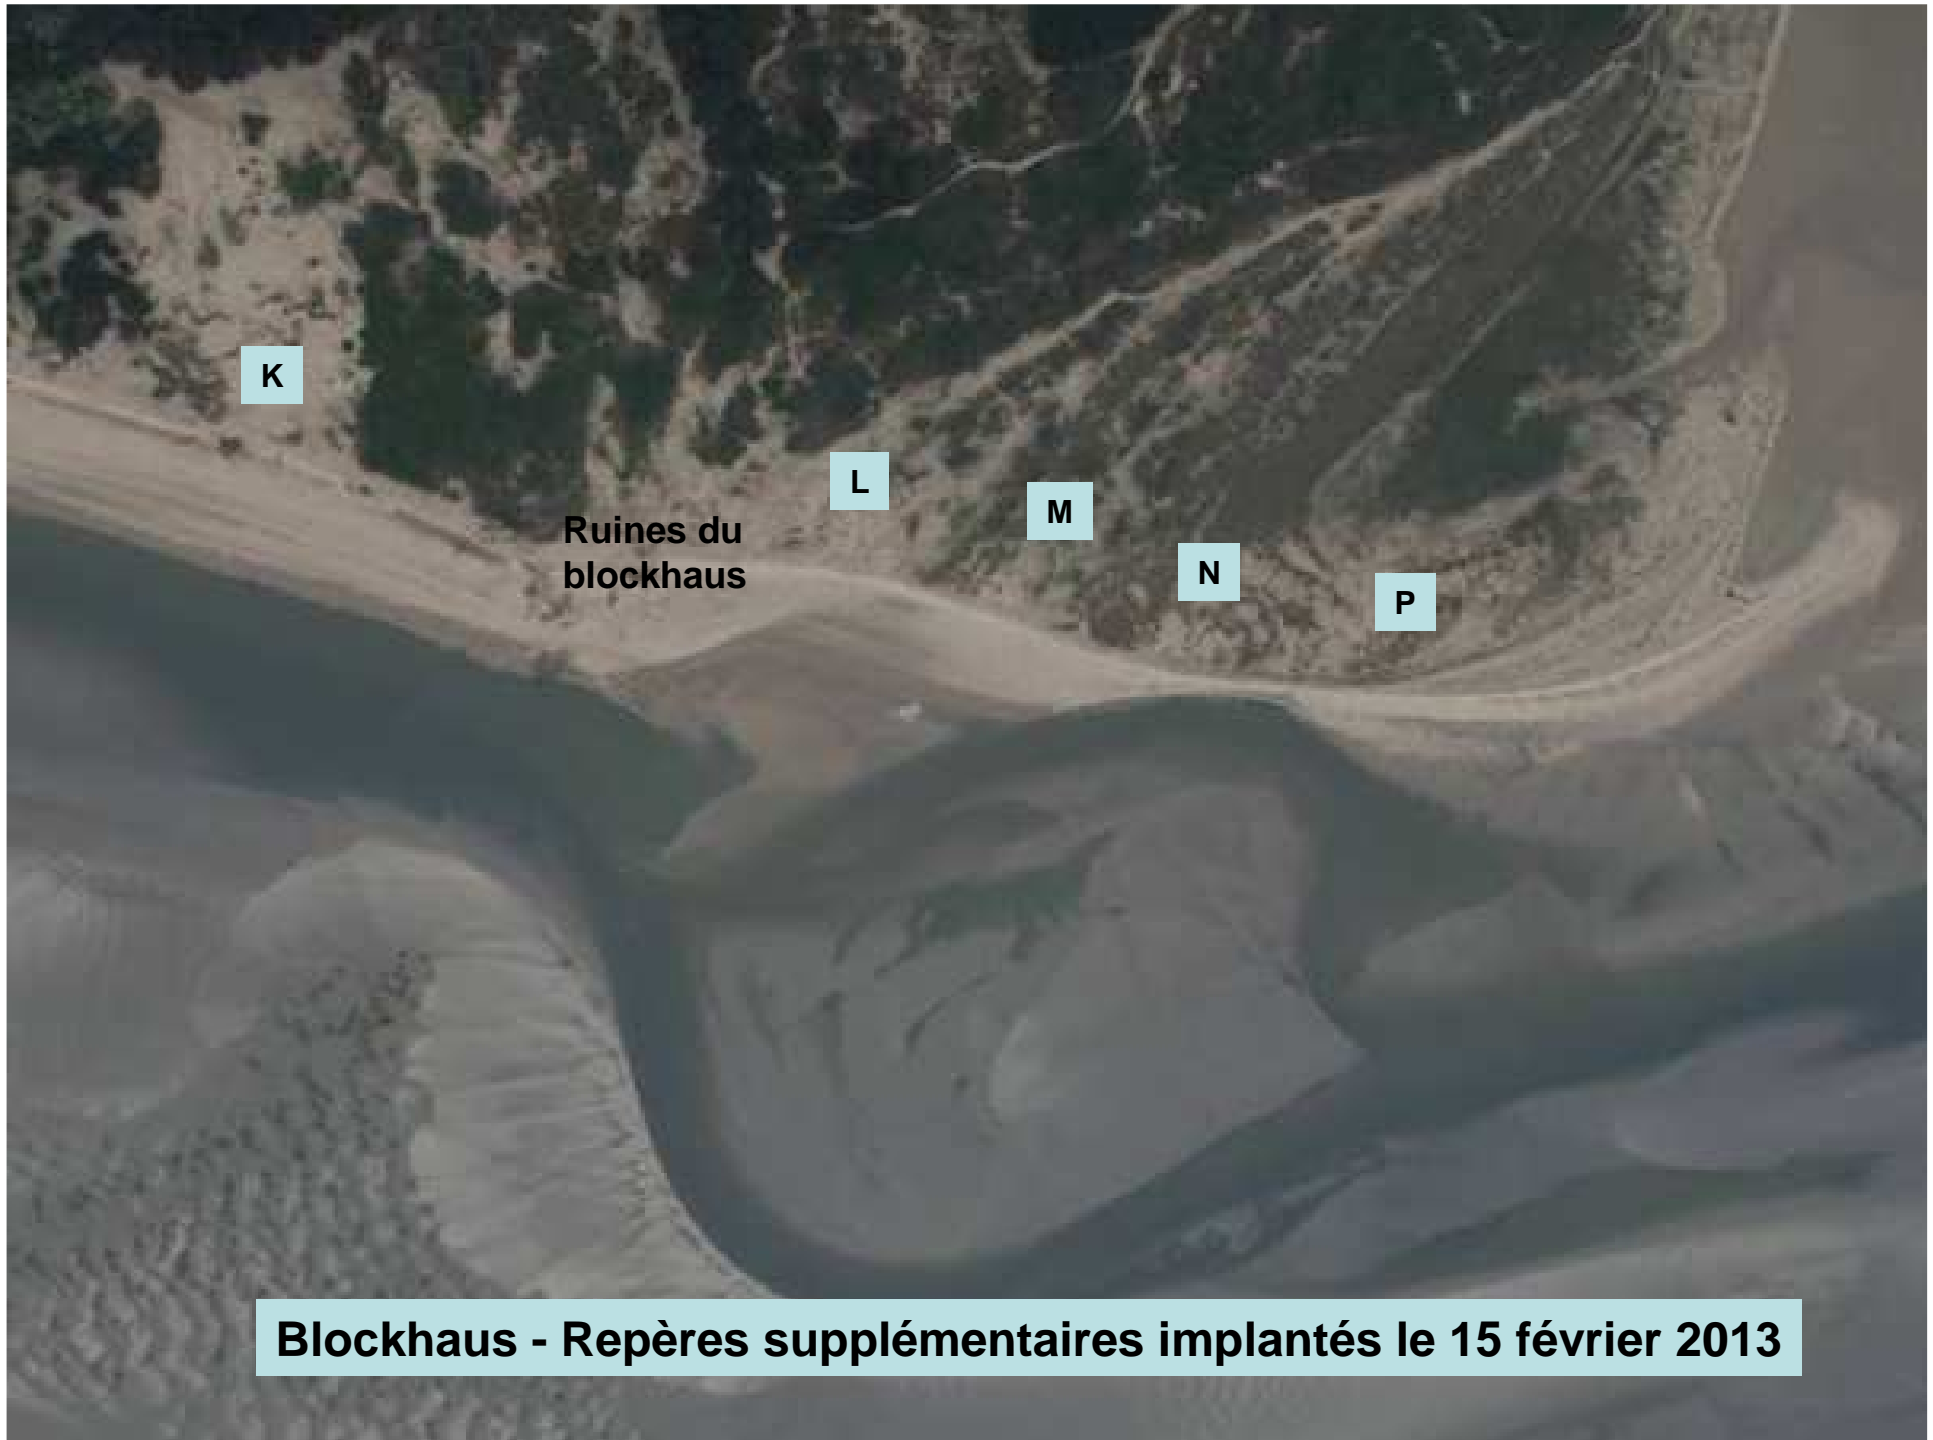
**Blockhaus - Repères supplémentaires implantés le 15 février 2013**

<u>Piquets repères</u>	<u>Distance par rapport au bord de la dune</u>	
<b>Secteur K</b>	<b>K1</b>	<b>K1 = 20,00 m</b>	<b>-0,00 m</b>
<b>Secteur L</b>	<b>L1</b>	<b>L1 = 20,00 m</b>	<b>-0,00 m</b>
<b>Secteur M</b>	<b>M1</b>	<b>M1 = 15,50 m</b>	<b>-2,50 m</b>
<b>Secteur N</b>	<b>N1</b>	<b>N1 = 16,40 m</b>	<b>-3,60 m</b>
<b>Secteur P</b>	<b>P1</b>	<b>P1 = 18,00 m</b>	<b>-1,80 m</b>

<u>Piquets repères</u>	<u>Distance par rapport au bord de la dune</u>	
<b>Secteur K</b>	<b>K2</b>	<b>K2 = 20,00 m</b>	<b>-0,00 m</b>
<b>Secteur L</b>	<b>L2</b>	<b>L2 = 19,00 m</b>	<b>-0,00 m</b>
<b>Secteur M</b>	<b>M1</b>	<b>M1 = 14,50 m</b>	<b>-5,50 m</b>
<b>Secteur N</b>	<b>N1</b>	<b>N1 = 11,50 m</b>	<b>-4,90 m</b>
<b>Secteur P</b>	<b>P1</b>	<b>P1 = 13,40 m</b>	<b>-4,60 m</b>

Les repères K1 et L1, ensablés et non retrouvés, ont été remplacés par K2 et L2. L2 correspond à une marque sur le blockhaus

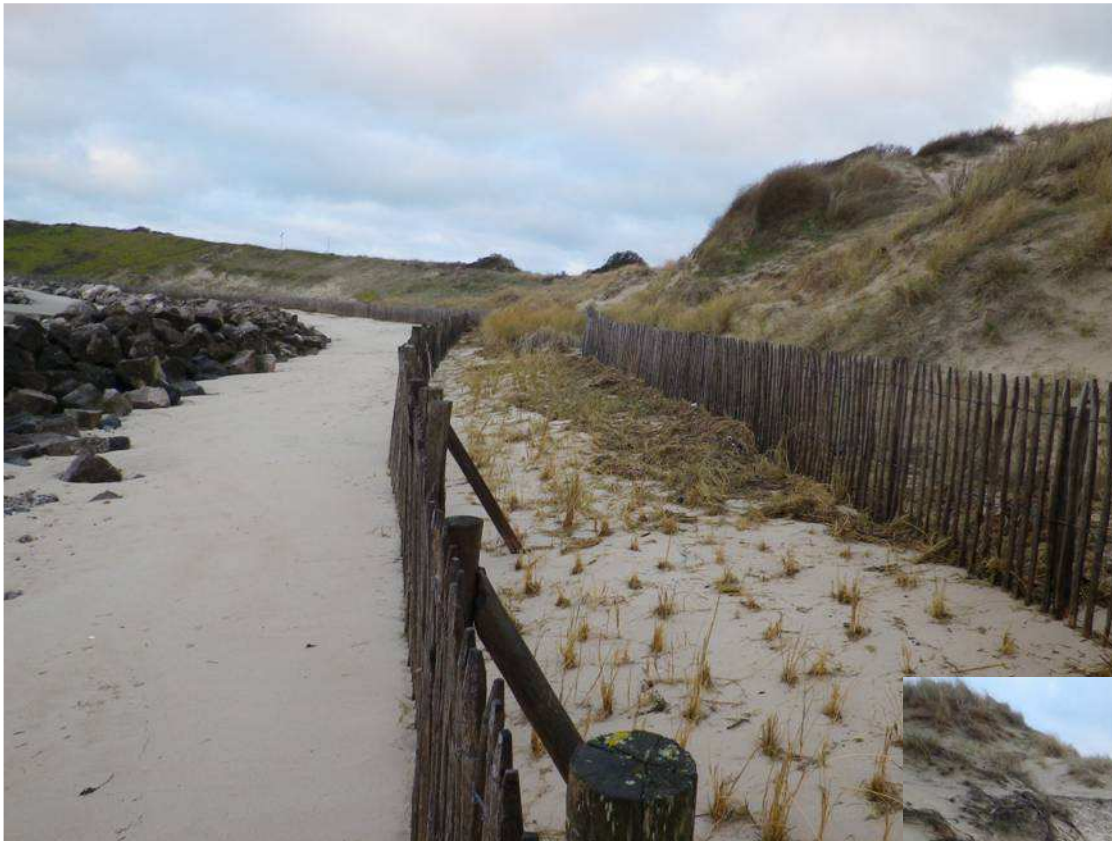
**5 janvier 2014**

À proximité des sternes. Où l'on voit que la pose de ganivelles présente un résultat positif. L'accumulation de sable et la végétalisation naturelle ont résisté aux assauts des vagues. Plus au sud le dégarnissage des pieds des ganivelles résulte de leur pose très récente. Le sable n'a pas eu le temps de s'accumuler. Rappelons qu'en cet endroit il a fallu négocier avec EDEN62 pour que les services techniques de Berck obtiennent l'autorisation d'en poser sur les flancs de dune

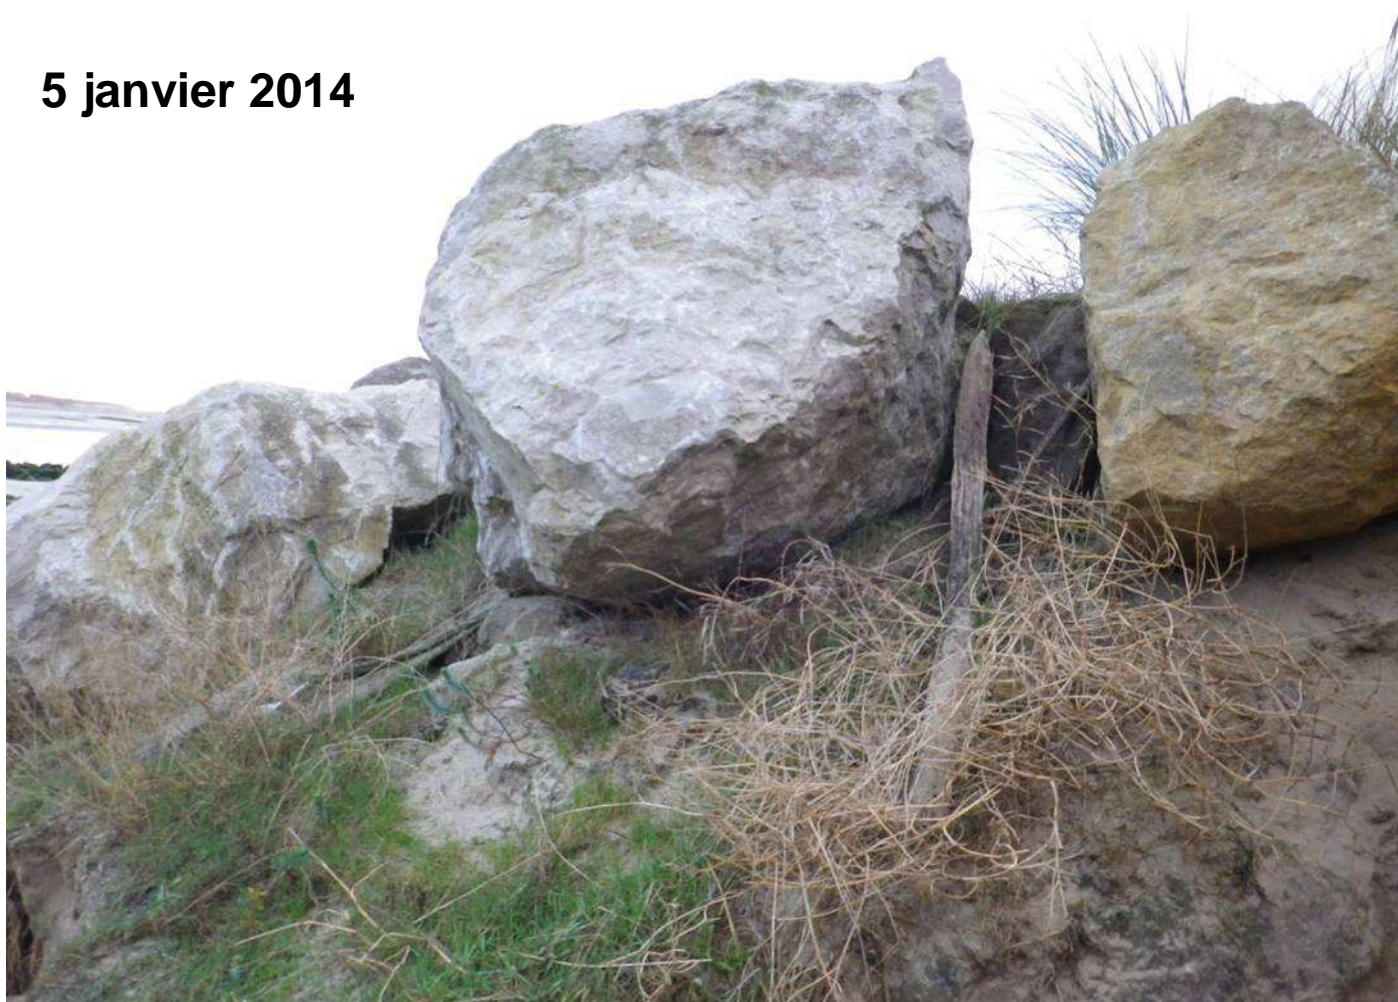
Accès à la mer depuis le sentier dunaire au niveau du camping. De gros rochers en fort risque de basculement sur le passage emprunté par de nombreuses personnes en cette période de vacances. Situation signalée à 9h à la police.

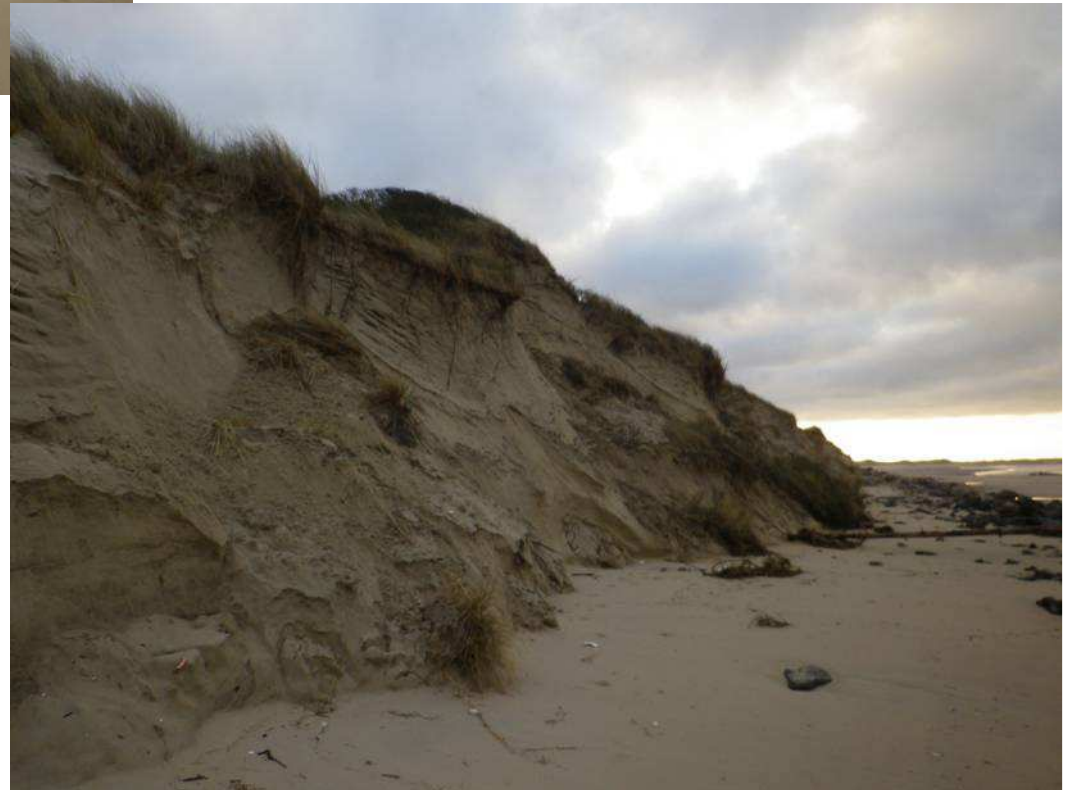
## Anse des sternes

**Où l'on voit que des enrochements effondrés ne sont d'aucune utilité.  
Et ça ne date pas d'aujourd'hui**

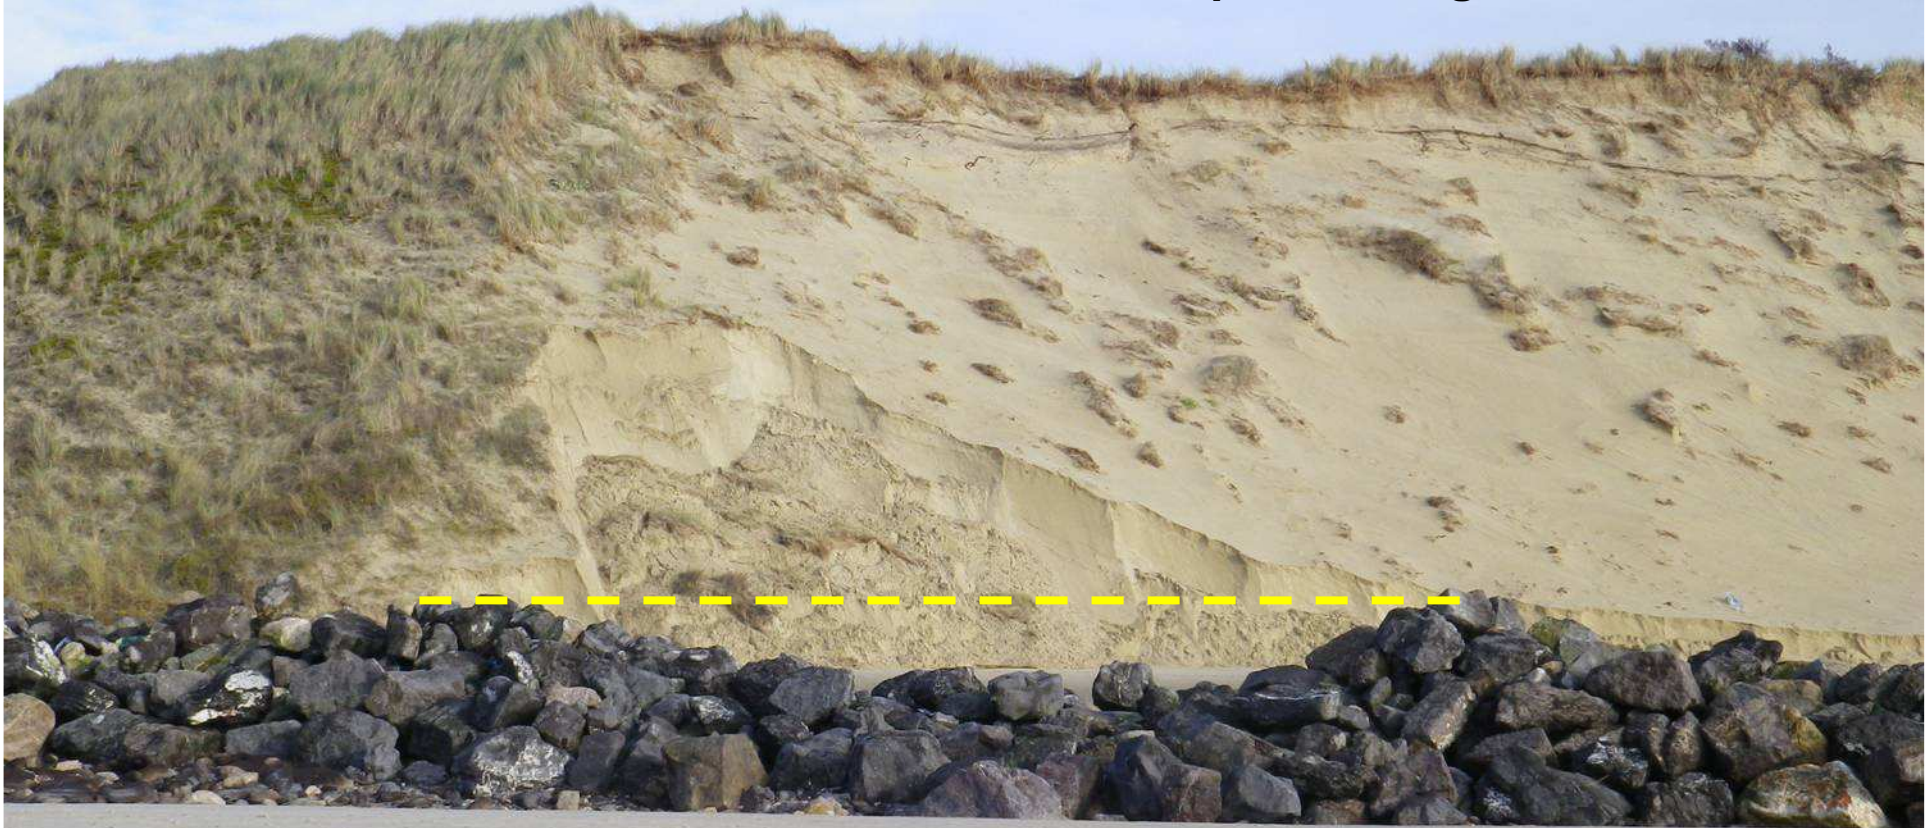
## Anse des sternes, près de la grande dune

**Nous avons ici un exemple flagrant du degré d'efficacité d'un l'enrochement. Il ne s'agit pas là d'un effondrement, l'enrochement avait été ouvert à cet endroit en mars avril 2011 pour permettre le passage des bennes transportant le sable en provenance de la plage de Berck.**

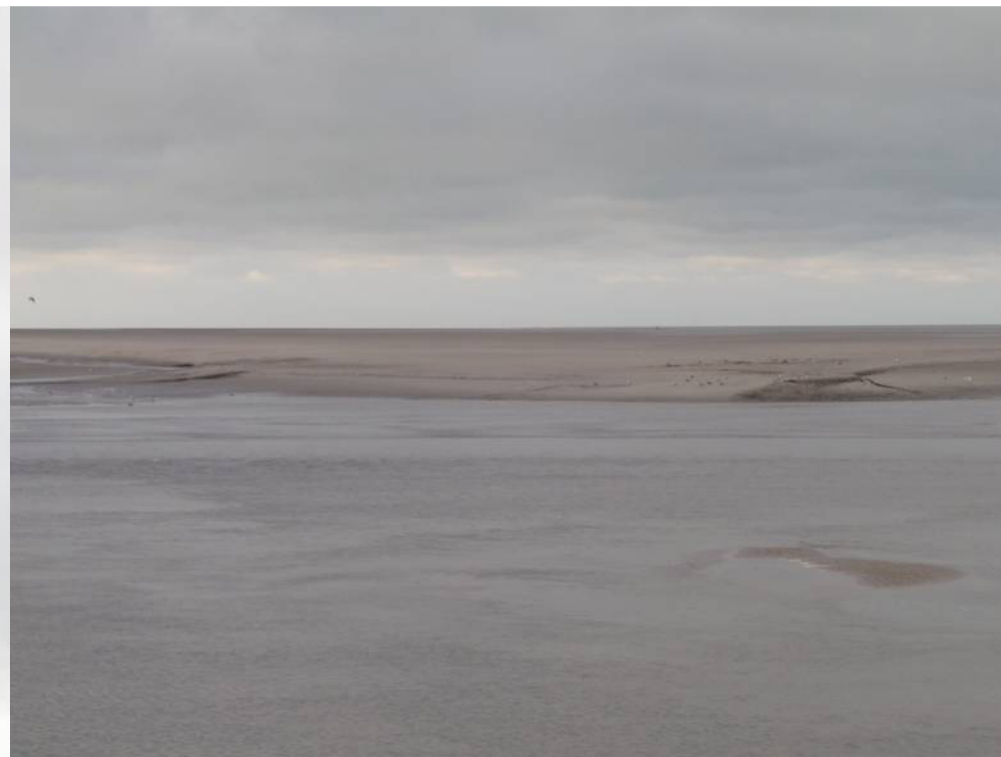
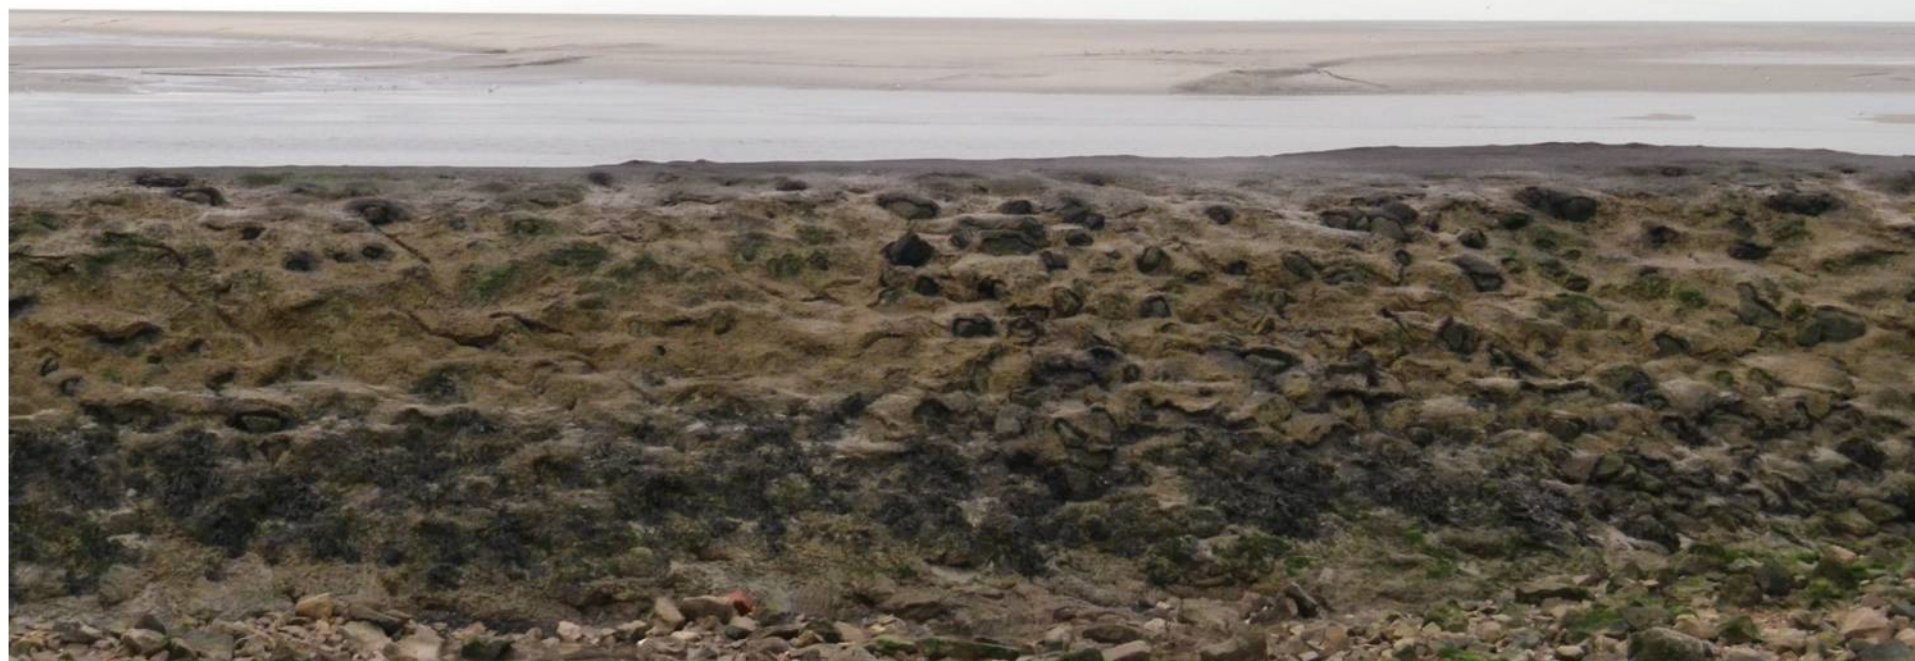
**5 janvier 2014**

l'extrémité en pointe du poulier à  
proximité de la digue submersible.  
La berge s'est élevée.

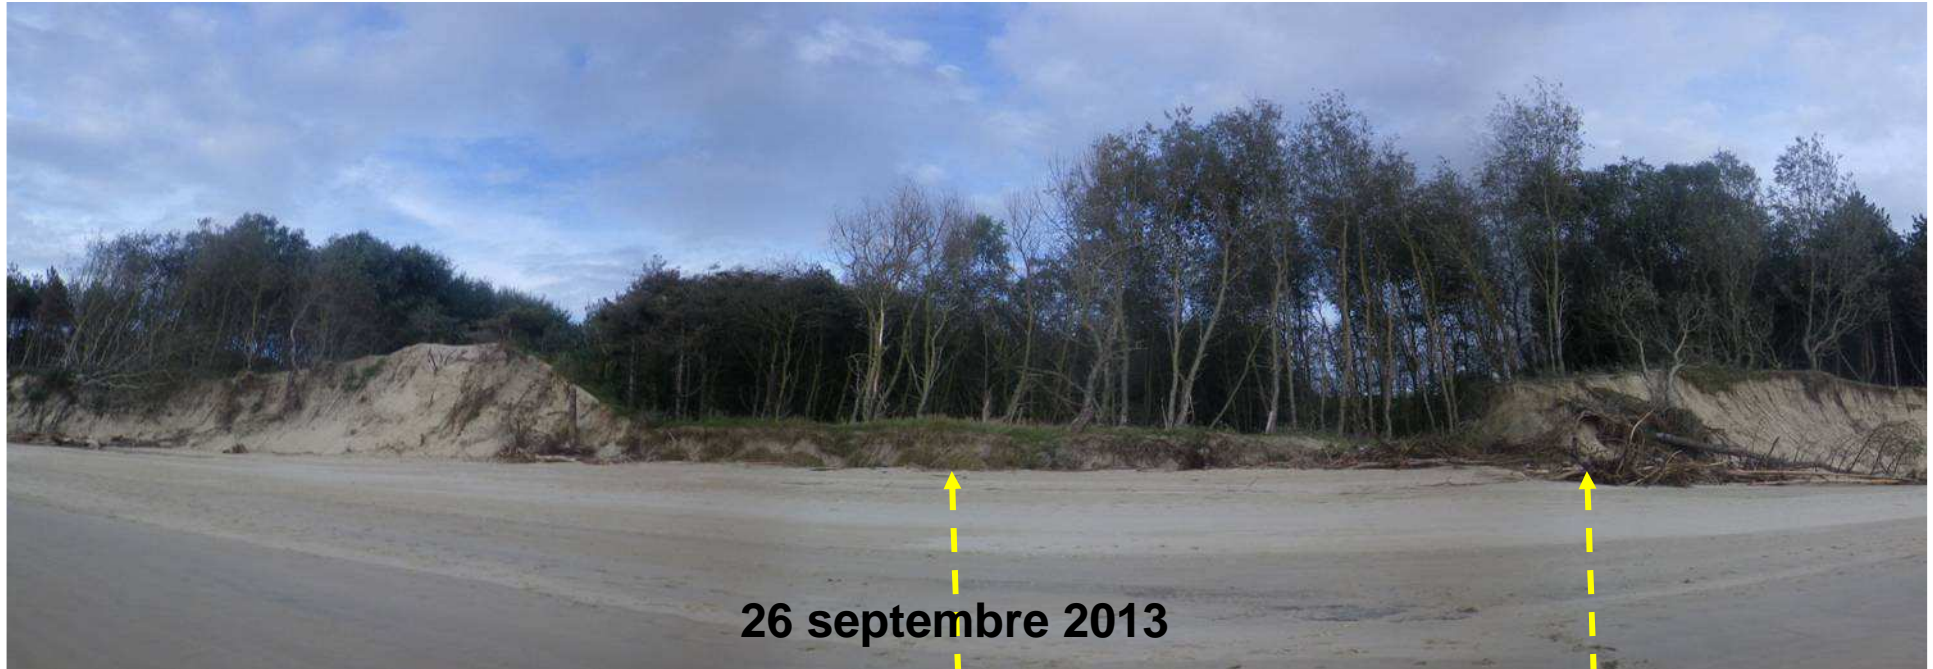
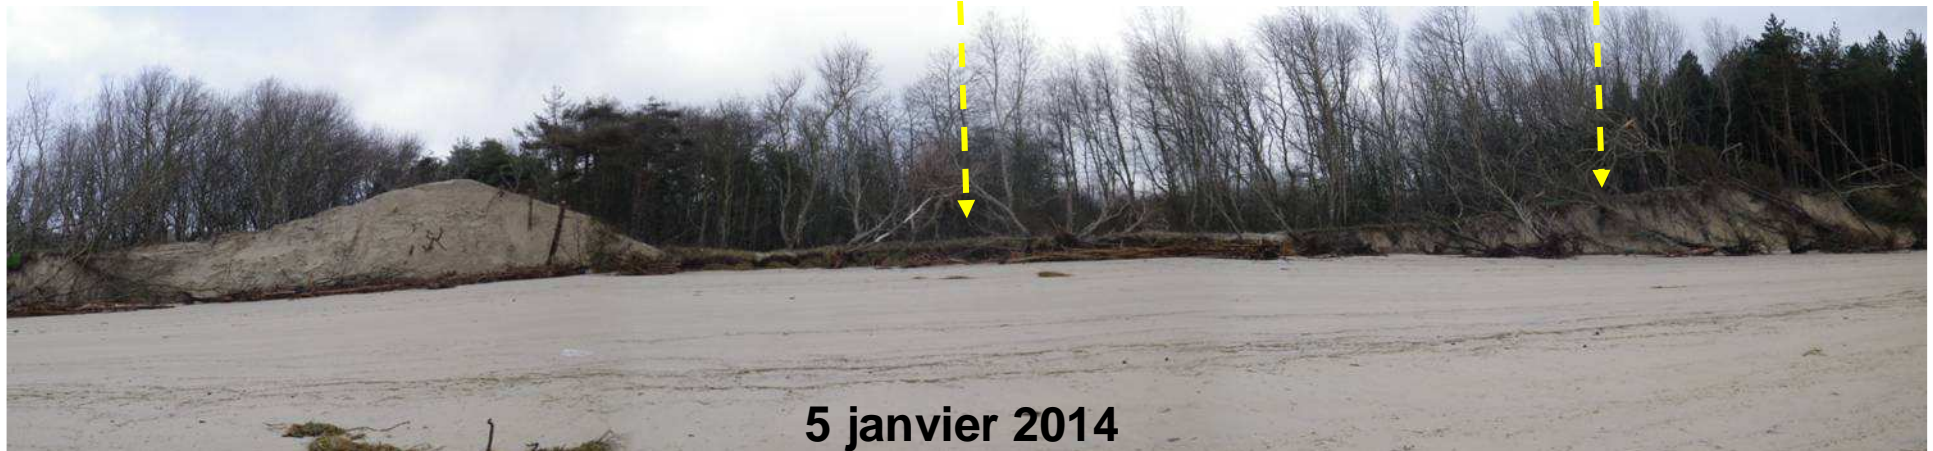
# La brèche

*Nota : les arbres aux feuilles caduques sont plantés en zone basse*
