DIAGNOSTIC DES OUVRAGES DE PROTECTION DU
CONSERVATOIRE DANS LA BAIE D'AUTHIE

DOSSIER DES OUVRAGES
DIGUE DE LA MOLLIERE

Rapport final
Juin 2012

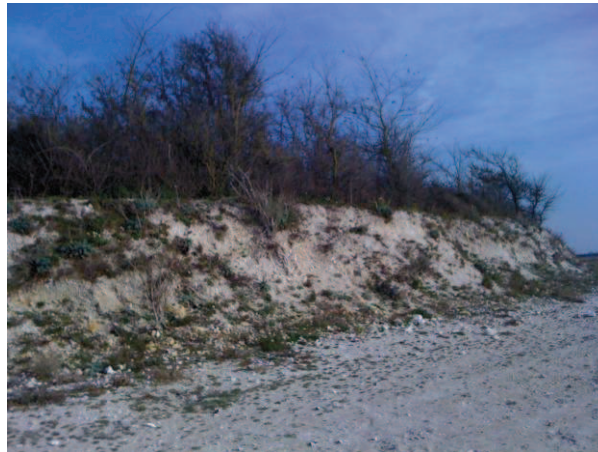
Figure 2.4 – Talus érodé de la digue de La Mollière

La faible épaisseur de la digue s'ajoutant aux dégradations constatées rend en effet ce tronçon de digue particulièrement sensible au risque de brèche (cf. Etude de danger).

- Renforcement du talus extérieur, coté mer, entre les profils P4 à P10 et au droit du profil P1, sur 950m environ
- Renforcement du talus intérieur, coté terre, entre les profils P7 et P10, sur 400m environ

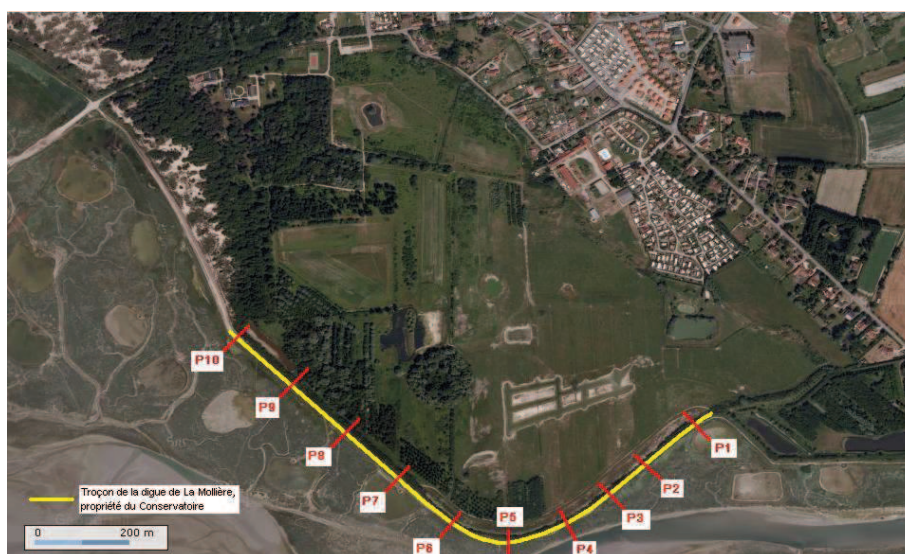
Figure 5.1 Profils levés de la digue de La Mollière

Les pentes du talus amont (coté Baie) sont relativement douces entre les profils 1 et 4 (pentes entre 2/1 et 5/1).

Mais elles se raidissent entre les profils 5 et 10 (pentes entre 0.9/1 à 2.9/2) sur des hauteurs de l'ordre de 2m et des largeurs en crête de l'ordre de 3m à 4m. La faible épaisseur de la digue s'ajoutant aux dégradations constatées rend en effet cette digue particulièrement sensible au risque de brèche (cf. Etude de danger).

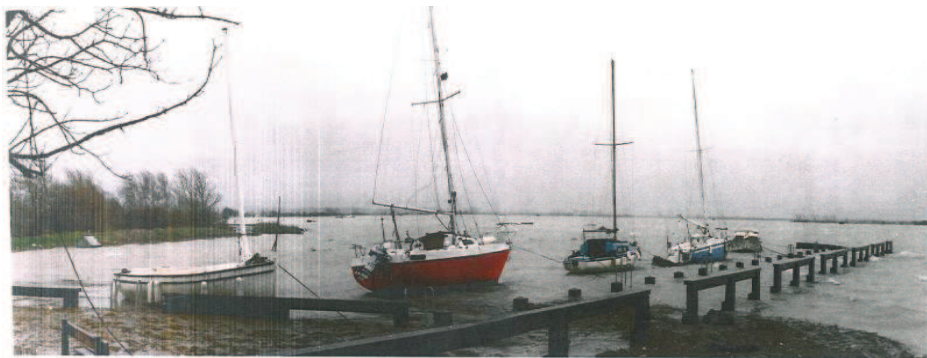
Figure 6.1 – Grande marée de 1990 -Port de la Madelon – WABEN

Le chenal se rapproche de l'ouvrage et sape progressivement le schorre en son pied. L'action érosive sur le talus et en pied à proximité immédiate de l'ouvrage conduit à une réduction continue de la largeur du corps de digue jusqu'à l'ouverture d'une brèche. Ce scénario ne paraît pas très probable (voir figure 6.1 photo montrant la grande marée de 1990, au port de la Madelon).

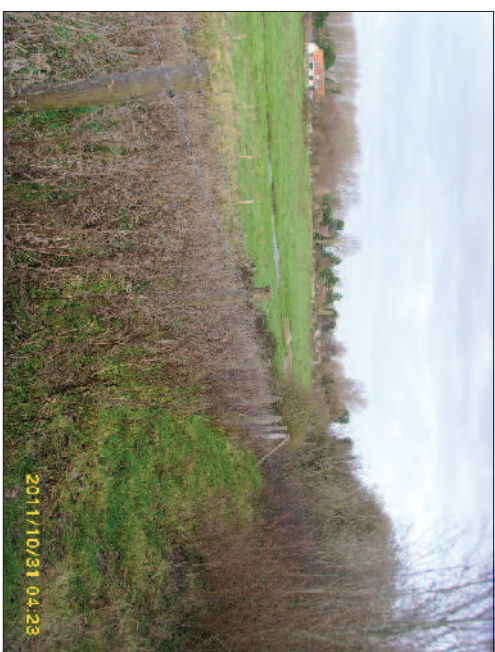
× → Position et orientation de la photo f1

Talus amont de pente relativement faible
Hauteur de crête faible
Végétation arbustive sur le talus amont et la crête
Herbe sur toute la digue
Epaulement coté aval
Fossé de drainage distant de 9 m du pied aval

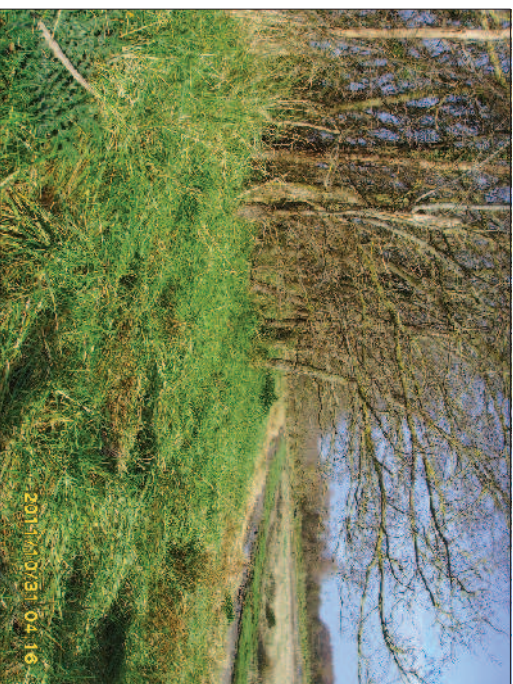
X → Position et orientation de la photo f1

Observations:
 Talus amont de pente relativement faible
 Hauteur de crête faible
 Végétation arbustive sur le talus amont et la crête
 Herbe sur toute la digue
 Epaulement coté aval
 Fossé de drainage distant d'environ 7.5 m du pied aval
 Caractéristiques similaires au Profil 4

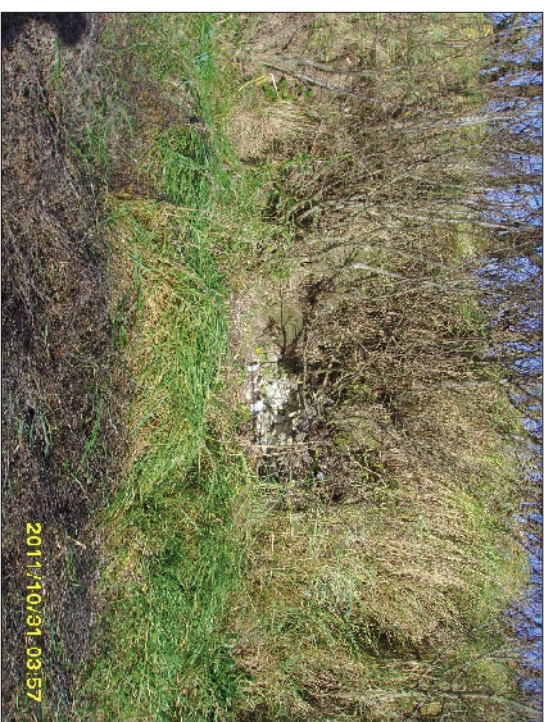
✕ → Position et orientation de la photo f1

Observations:
 Talus amont de pente forte
 Hauteur de crête faible
 Végétation arbustive sur le talus amont et la crête
 Herbe sur toute la digue
 Zone d'érosion en pied de digue
 Epaulement coté aval
 Fossé de drainage distant d'environ 7.5 m du pied aval

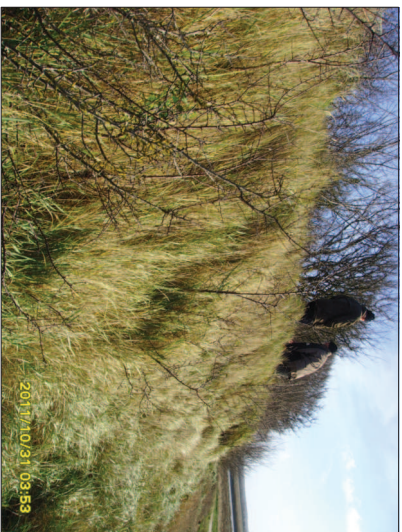
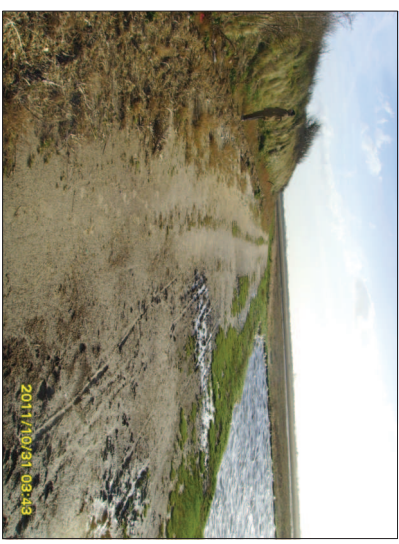
✕ → Position et orientation de la photo f1

Observations:
Talus amont de pente forte et microfalaïse
Végétation buissonnière sur la crête
Herbe sur toute la digue
Zone d'érosion en pied de digue
Fossé de drainage en pied aval

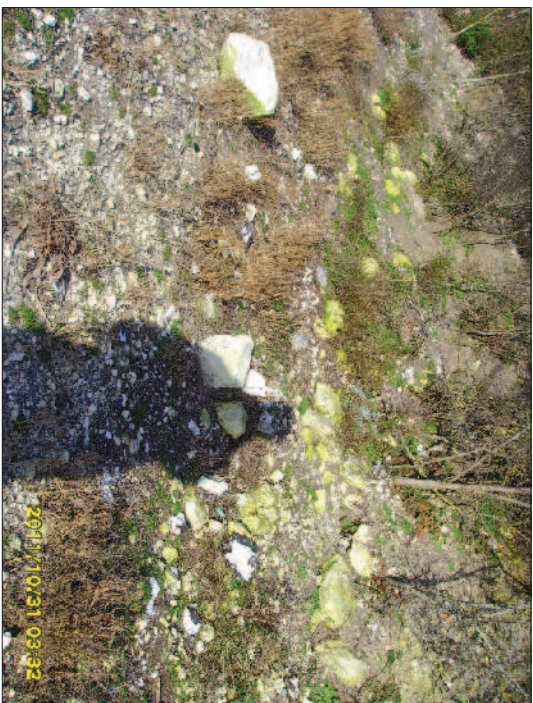
X → Position et orientation de la photo f1

Observations:
Végétation buissonnière sur la crête
Bloc calcaire en pied de digue coté amont provenant du
corps de la digue
Fossé de drainage en pied aval

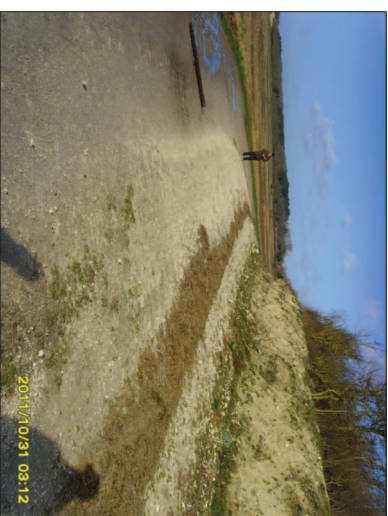
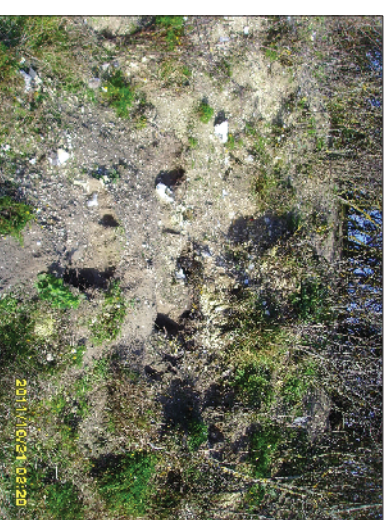
✕ → Position et orientation des photos f1et f2

Observations:
Zone fortement érodée
Végétation buissonnière sur la crête et talus aval
Bloc calcaire en pied de digue coté amont provenant du corps de la digue
Mare d'eau permanente en pied aval
Nombreux terriers de fouisseurs

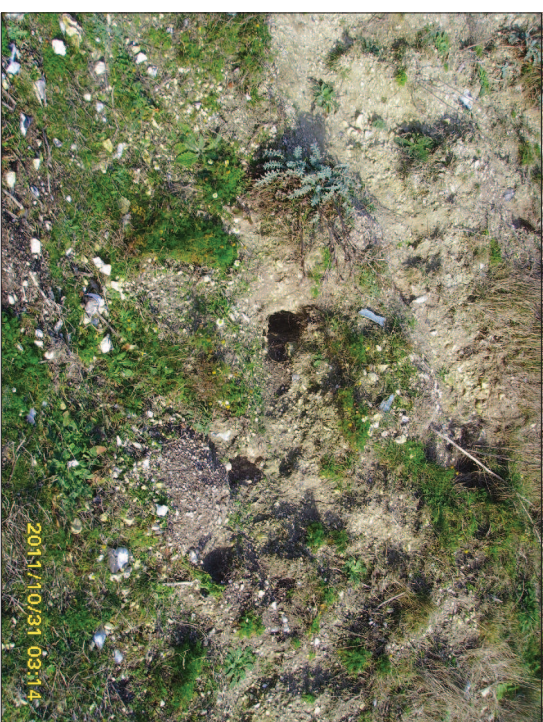
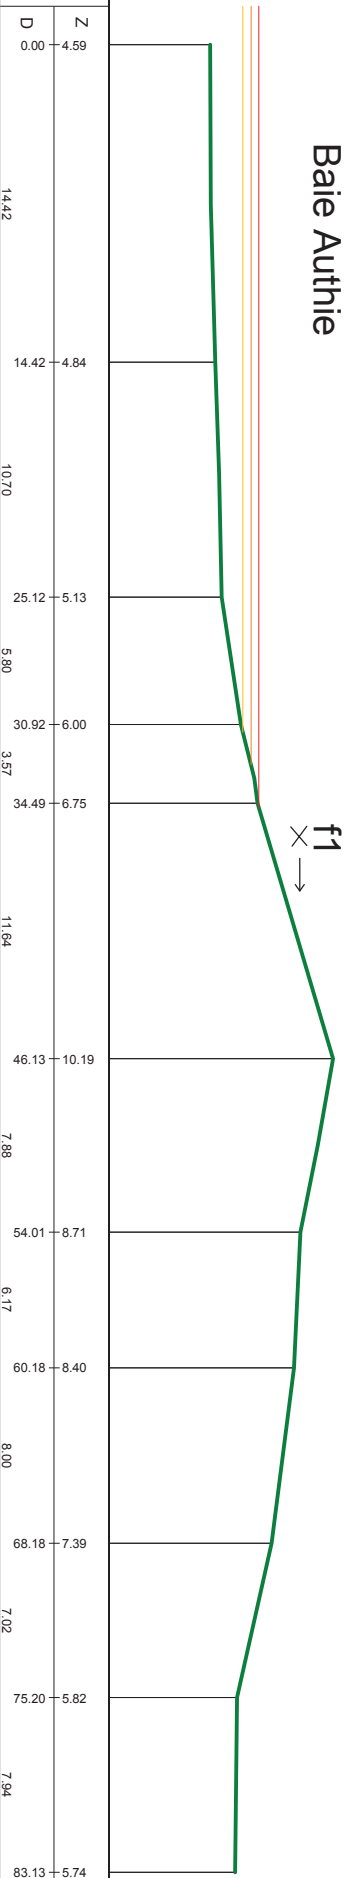
✕ → Position et orientation de la photo f1

Zone fortement érodée
Végétation buissonnière sur la crête et talus aval
Bloc calcaire en pied de digue coté amont provenant du corps de la digue
Mare d'eau permanente en pied aval
Nombreux terriers de fouisseurs
