La Baie d'Authie, un cas d'école

Chronique d'une catastrophe annoncée ?

Version d'octobre 2017

Association de Défense Contre la Mer en Baie d'Authie – ADCMBA
SOS Baie d'AUTHIE
<http://www.sos-baie-authie.net>

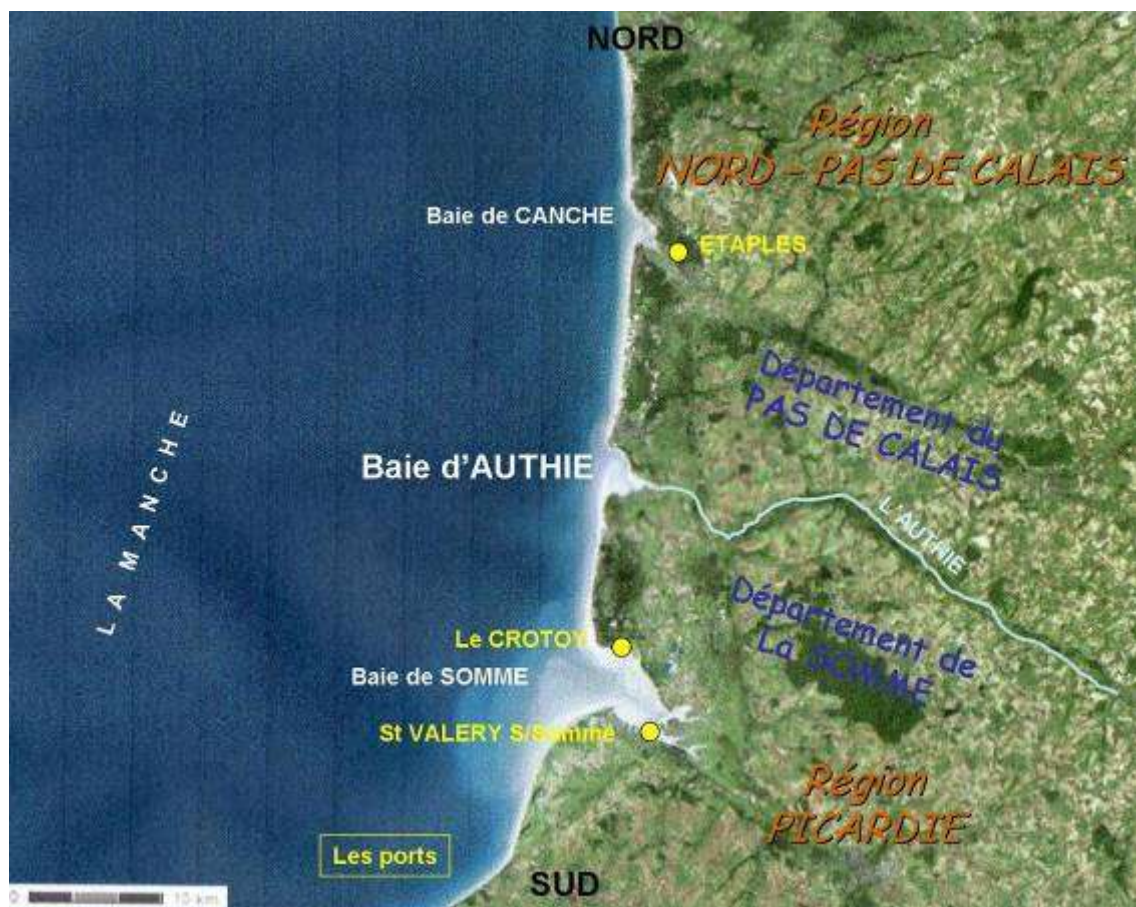
Figure 1

La baie d'AUTHIE est un estuaire demeuré sauvage, sans port, au fleuve non canalisé et non dragué du fait de l'absence de port, ce qui le différencie des estuaires l'encadrant. L'autre particularité consiste en sa situation administrative, l'Authie marquant la frontière départementale et régionale jusque récemment (figure 1).

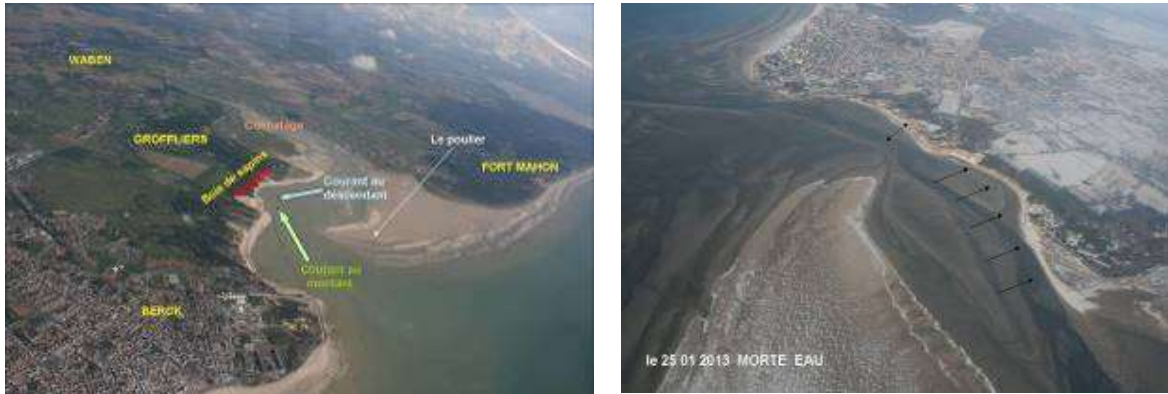
Figure 2

L'accumulation des sables et sédiments sur sa rive sud provoque une dérive de l'estuaire, érodant la rive nord en entrée de baie, tout en colmatant le fond de la baie qui perd progressivement son caractère maritime. Si ce phénomène de colmatage est commun à l'ensemble du littoral, il présente ici une extrême intensité. (Figure 2)

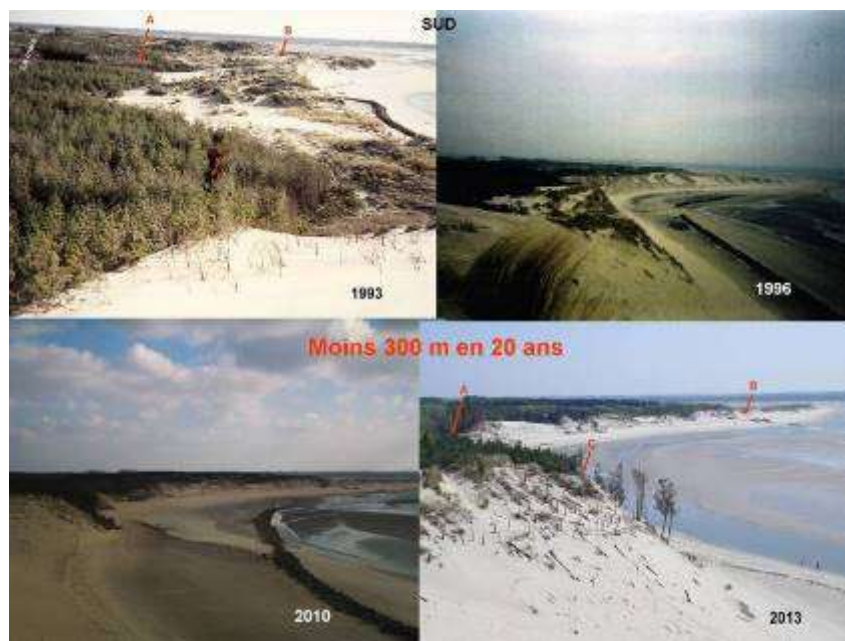
Figure 3

La lente dérive des courants de marée, poussés au nord par le poulter, s'est progressivement accélérée, de plus en plus rapidement, notamment depuis début 2011. Cette dérive se traduit, au même rythme, par une érosion intense du cordon dunaire au lieu dit du « bois de sapins » (figure 3)

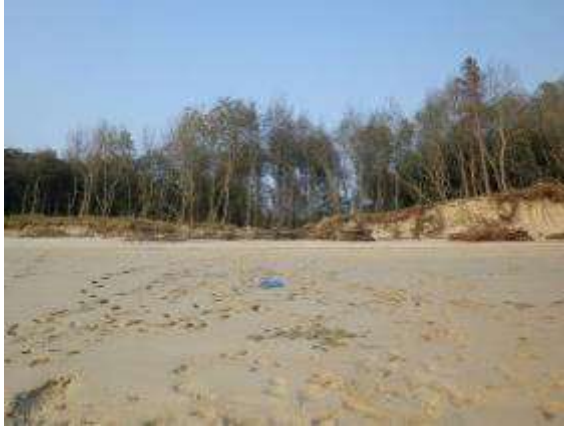
Figure 4

Le cordon dunaire disparaît, une brèche, **toujours grandissante**, s'y est créée début 2013, la porte est ouverte vers les zones arrière dont le niveau (entre 4 et 5m) est inférieur à celui des grandes marées. (figure 4)

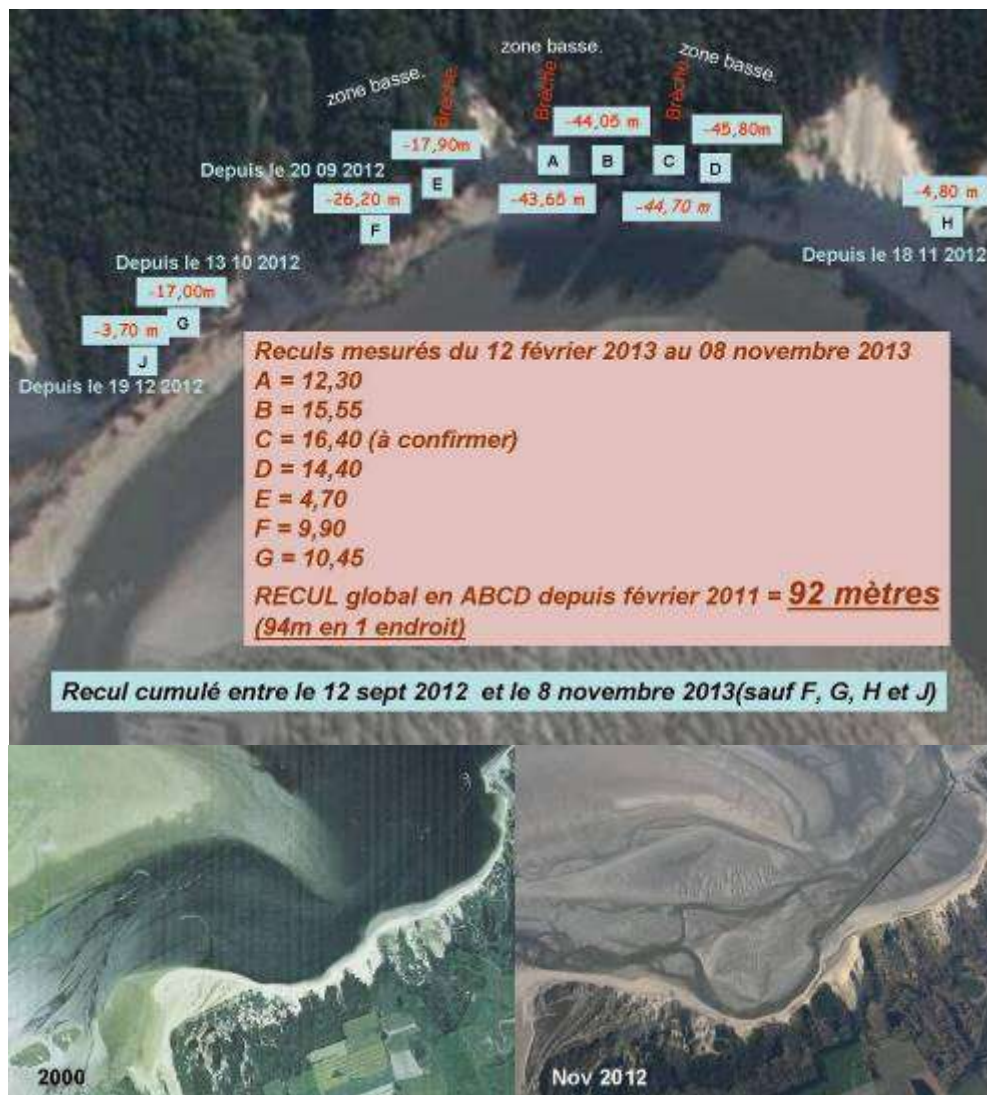
Figure 5

L'accélération de l'érosion est telle que la dune a reculé en cet endroit de plus de 90m de février 2011 à novembre 2013 (figure 5)

Le recul a persisté, avec une moindre intensité et rapidité, jusqu'à nos jours (2017).

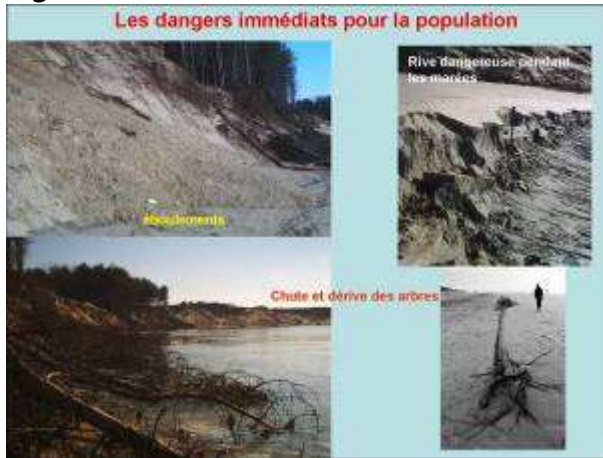
Figure 6

Les éboulements et les chutes d'arbres ne se produisent pas qu'à marée haute, cela peut survenir ensuite à tout moment à cause du vent ou du soleil qui assèche les falaises de sable qui s'écroulent. Les rives abruptes sont particulièrement dangereuses quand le niveau de l'eau affleure. Des centaines d'arbres sont partis à la dérive dans la Manche et la mer du nord, représentant un danger pour la pratique des sports nautiques, la baignade, la navigation de plaisance, pouvant aussi causer des dégâts aux engins de pêche et aux bateaux de pêche de petite taille. (figure 6)

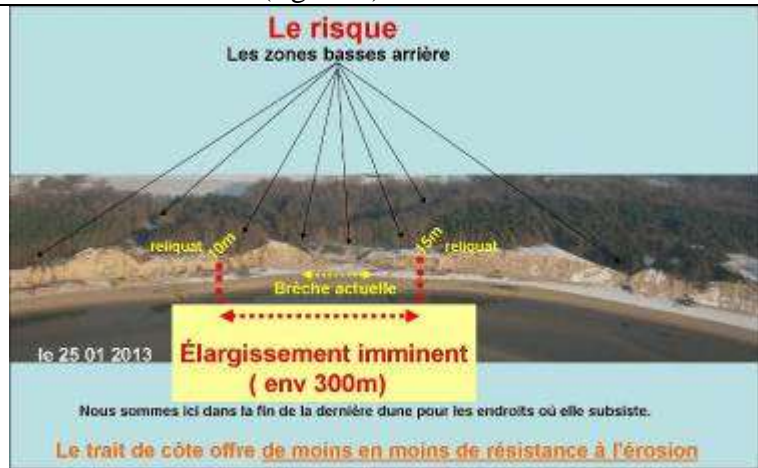
Figure 7

Fin 2013 La brèche mesurait environ 80 m de large. Au 8 novembre 2013 les dunes attenantes n'avaient plus que 7 m de profondeur. Lorsque celles-ci auront disparu, événement indiscutablement imminent, la brèche mesurera environ 300m. (figure 7) Nous sommes là à un niveau IGN 69 de 6m, à moins de 100m des niveaux inférieurs à celui atteint par les grandes marées (figure 8)

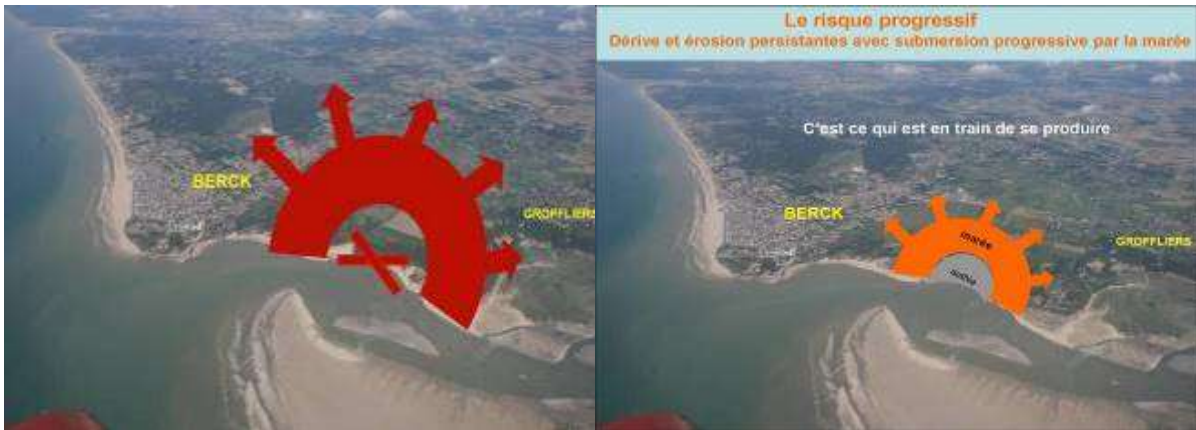
Figure 9

Le risque majeur latent consiste bien sur en la submersion de la zone arrière par la brèche en cas d'aléa climatique, dans les proportions forcément toujours grandissantes compte tenu de l'élargissement de la zone où ne subsiste aucun obstacle. (Figure 9)

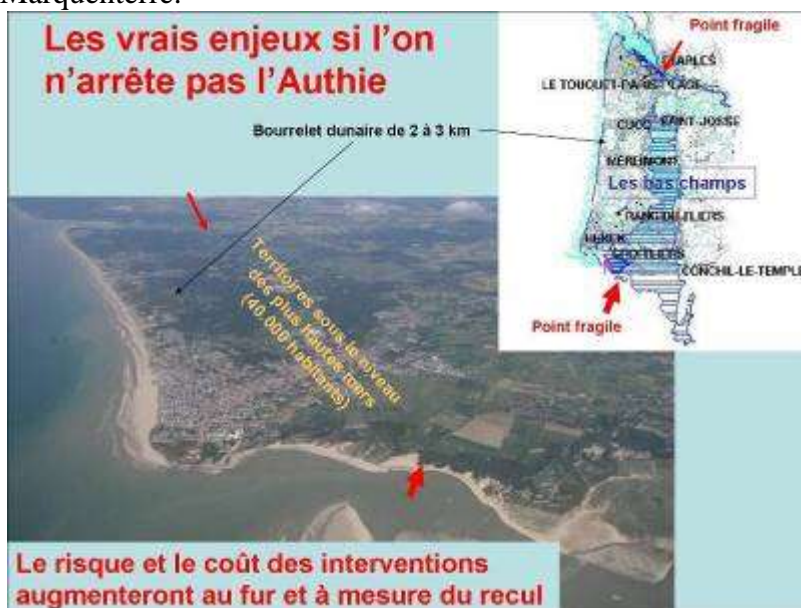
Figure 10

Si on laisse la dérive des courants se perpétuer il est clair que le risque grandira toujours, tout comme le coût des travaux à mettre en œuvre pour l'arrêter. (figure 10) Il est clair qu'un blocage s'impose. Enfin, il nous le semble, fort logiquement.

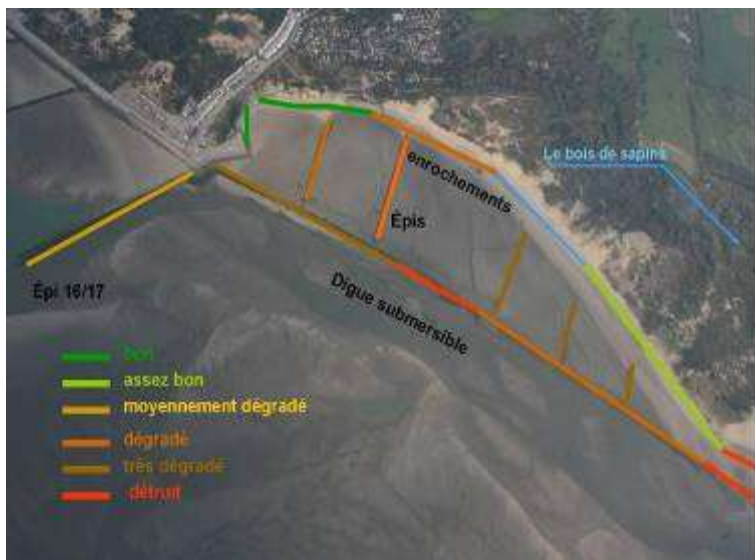
Figure 14

Des travaux de défense furent progressivement entrepris, notamment par la construction d'une digue submersible de 1100m terminée en 1980, puis par la construction d'enrochements en 1990, renforcés en 2001 (figure 14) Ces édifices, aujourd'hui dégradés du fait de l'absence d'entretien, permirent et permettent toujours un blocage de la dérive qui s'est déportée vers le sud de la rive nord, au lieu dit « le bois de sapins » non pourvu de dispositif d'arrêt et où l'érosion est aujourd'hui si violente.

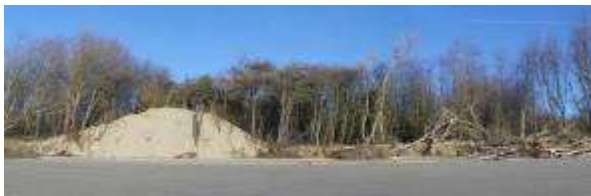
Figure 17 février 2015 (marche de moins d'1 m)

Début 2014, le centre de la brèche du bois de Sapins, n'était plus constitué que d'une marche de moins d'un mètre (figure 17), située à seulement 30m de la ligne de partage des eaux.

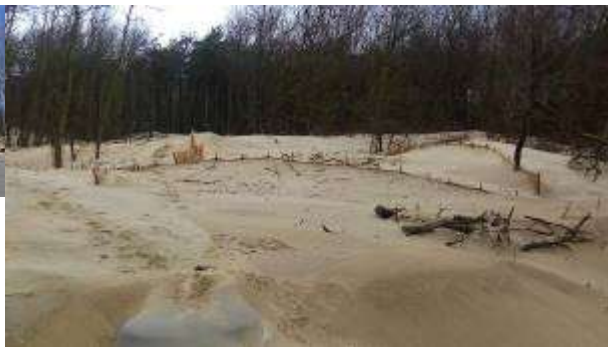
Figure 18 bis, sable sur bigs bags et les filets coco

Ce barrage a eu pour autre effet de retenir le sable volant. La pose sur son devant de filets légers en fils de coco a permis d'y faire monter le sable au fil du temps au point d'y constituer un obstacle à la submersion (figure 18 bis) [Un effet positif](#)

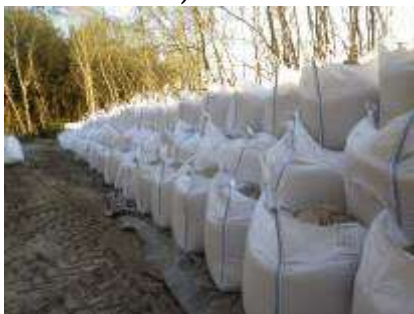
Figure 18 (barrage rehaussé)

Un barrage en big bags a été édifié en septembre de la même année, il fut rehaussé en 2016 (figure 18).

Rappelons qu'il ne s'agit que d'un ouvrage provisoire limitant la submersion sur une tempête et certainement pas un dispositif pérenne qui serait balayé par l'érosion. Et rapidement, car l'enveloppe de bigs bags est faite d'une matière peu résistante aux chocs et au temps, il ne s'agit pas là de géotextile.

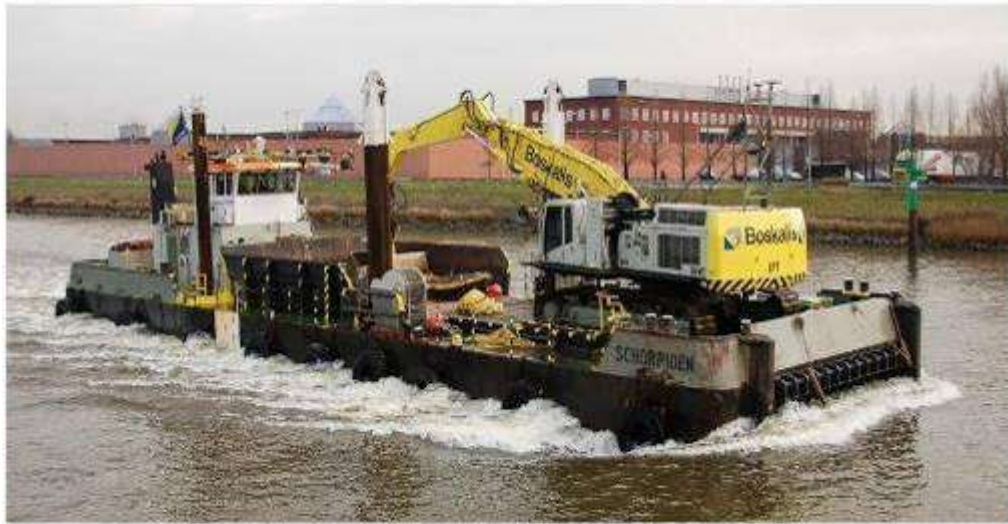
Figure 19

Volume sable dragué refoulé : 200m³ de l'heure

SCHORPIOEN
KRAANSCHIP

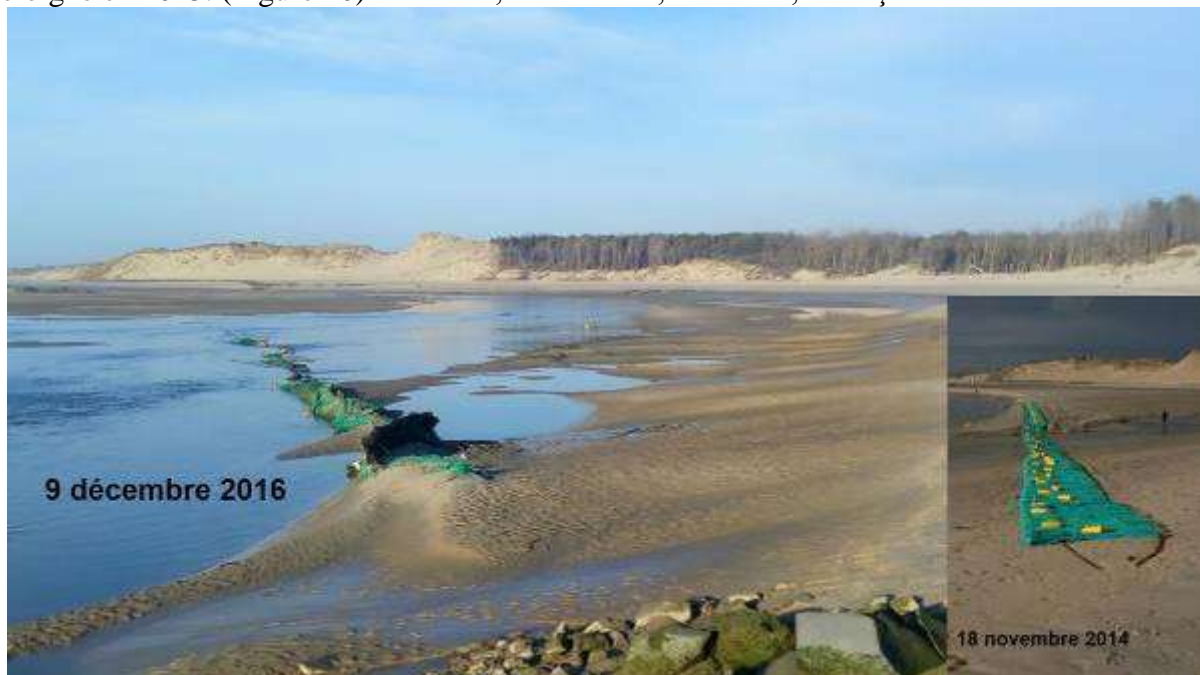
Figure 20

Le filet test Sable: peut-être les mêmes comptaient ils sur le succès du test, en substitution au rechargement massif. Mais malgré deux rehausses, force est de constater aujourd'hui que ce test est un échec au bout de trois ans. Non seulement il n'a pas éloigné le courant mais celui-ci est passé au-dessus et a érodé la berge pour la faire revenir au niveau de 2012, dont il s'était éloigné en 2013. (Figure 20). Du sable, il en retient, c'est vrai, mais ça ne donne rien au final.

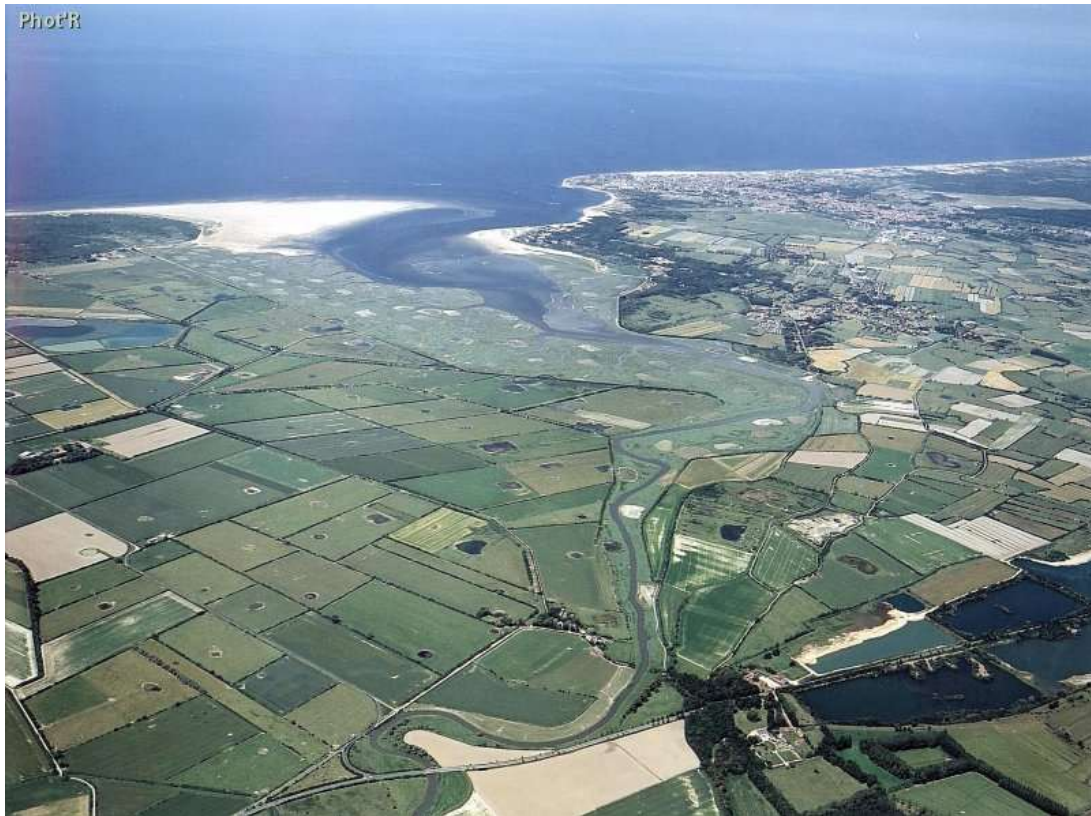
Figure 21

Côté ouvrages, pour la rive nord de la baie d'Authie il a été décidé de revoir toutes les digues et écluses de fond de baie (figure 21) en les rehaussant afin de faire face à un débordement extrême, pour une réalisation en 2021/22. (Il n'y a pas en ces endroits d'érosion ni de houle comme au bois de sapins). **C'est positif.**

Le niveau global des terres émergées augmente. La plage de Fort Mahon s'étire de plus en plus grâce au poulier dont le niveau atteint 5m IGN69. La plage centrale de Berck est en accréation permanente, il faut en fixer le sable en hiver et l'évacuer au printemps en le repoussant à la mer pendant plusieurs semaines, parfois sans attendre lorsque le vent a bien soufflé. Le fond de baie se comble (figure 21) On peut enfin aussi constater sur cette photo le recours effréné, au sud, aux digues d'assèchement.

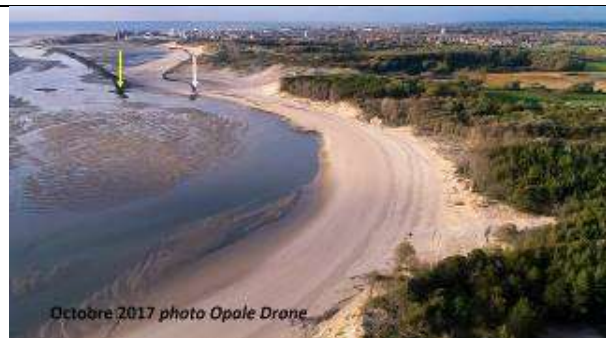
Figures 22 et 23

on peut voir sur ces deux photos que l'ouvrage, construit (en 1980) dans les palplanches, tient depuis ce temps face au courant alors que les enrochements (1991) ont été balayés

A noter que cette réfection ne sera pas réalisée pour la partie qui existait au-delà jusqu'au blockhaus (voir figure 22)

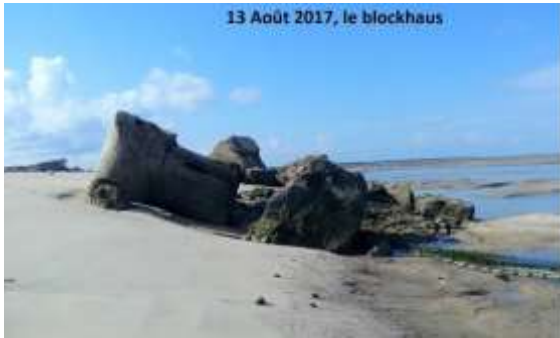
Figure 24

Enfin, nous demandons aussi, vainement jusqu'à ce jour, que soit réalisée une étude globale des courants, afin de ne pas s'éparpiller dans des essais infructueux, voire contre productifs, surtout quand on voit l'érosion rapide qui se produit maintenant dans le cordon dunaire voisin du bec de perroquet (pointe de la Rochelle) en voie de disparaître (figures 24 et 25). Avoir une vision globale plutôt que par portions, ce que l'on fait depuis plusieurs années.
