**La Baie d'AUTHIE, un cas d'école
ou
Chronique d'une catastrophe annoncée**

Daniel MOITEL

Vice président de l'Association de Défense Contre la Mer en Baie d'Authie
ADCMBA – SOS baie d'AUTHIE

*Journées UOFEUCC Octobre 2013
Saint Valery sur Somme*

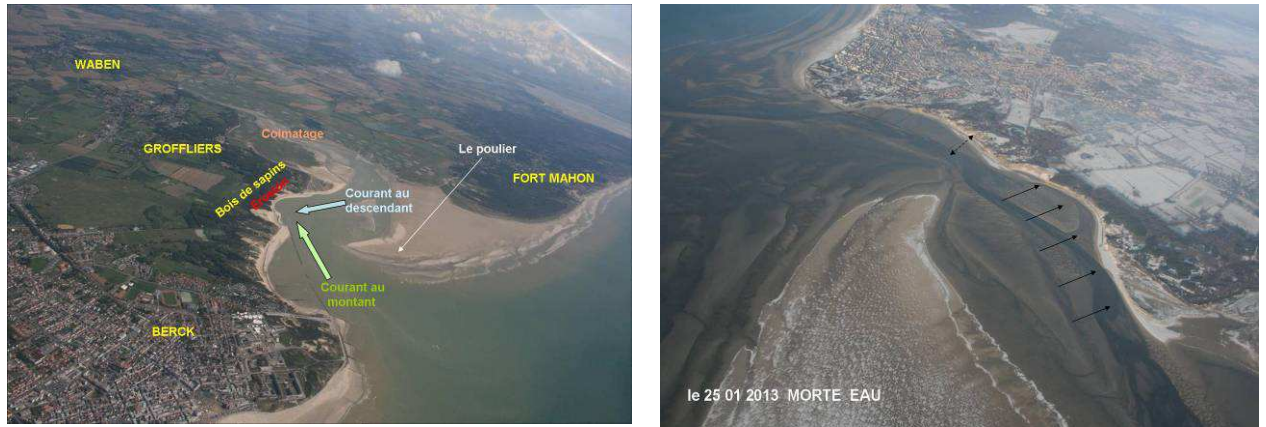
Figure 2

L'accumulation des sables et sédiments sur sa rive sud provoque une dérive de l'estuaire, érodant la rive nord en entrée de baie, tout en colmatant le fond de la baie qui perd progressivement son caractère maritime. Si ce phénomène de colmatage est commun à l'ensemble du littoral, il présente ici une extrême intensité. (figure 2)

A la différence des deux autres estuaires, il n'existe pas ici de « point dur » naturel ou artificiel permettant d'orienter le flux jusqu'à la mer et de produire un effet de chasse suffisant.

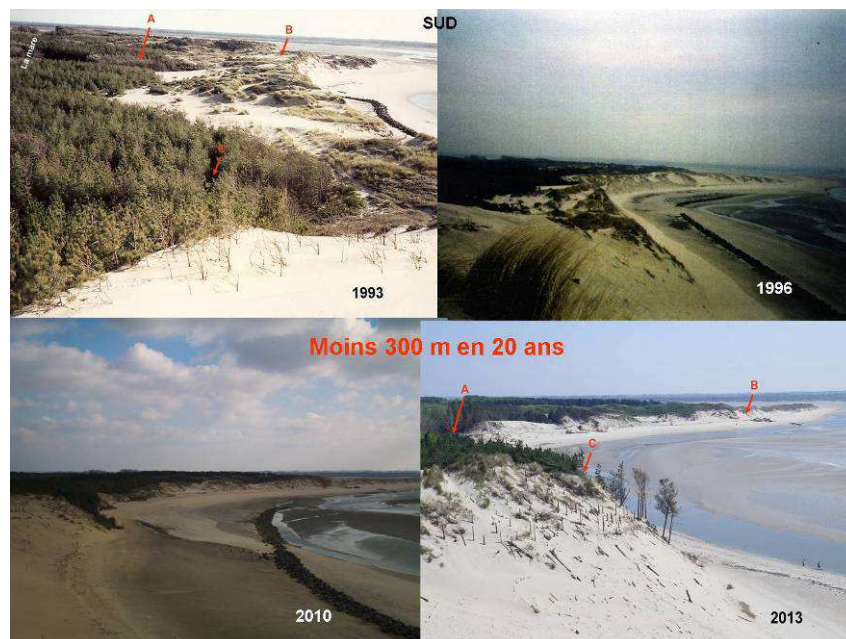
Figure 3

La lente dérive des courants de marée, poussés au nord par le poulier, s'est progressivement accélérée, de plus en plus rapidement, notamment depuis début 2011. Cette dérive se traduit, au même rythme, par une érosion intense du cordon dunaire au lieu dit du « bois de sapins » (figure 3)

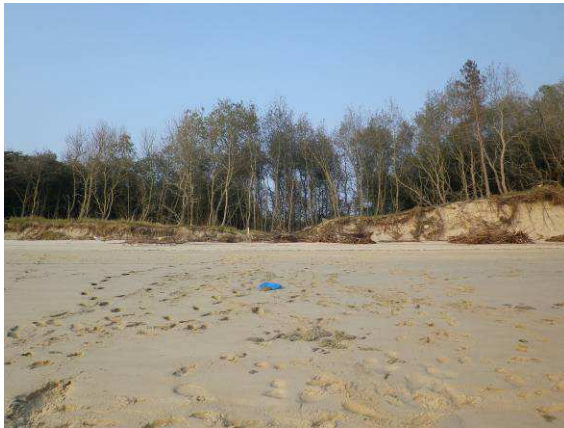
Figure 4

Le cordon dunaire disparaît, une brèche, **toujours grandissante**, s'y est créée début 2013, la porte est ouverte vers les zones arrière dont le niveau (entre 4 et 5m) est inférieur à celui des grandes marées. (figure 4)
L'accélération de l'érosion est telle que la dune a reculé en cet endroit de plus de 90m de février 2011 à novembre 2013 (figure 5)

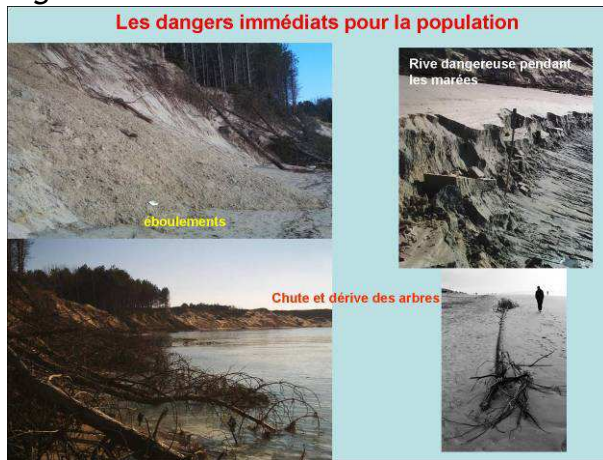
Figure 6

Les éboulements et les chutes d'arbres ne se produisent pas qu'à marée haute, cela peut survenir ensuite à tout moment à cause du vent ou du soleil qui assèche les falaises de sable qui s'écroulent. Les rives abruptes sont particulièrement dangereuses quand le niveau de l'eau affleure. Des centaines d'arbres sont partis à la dérive dans la Manche et la mer du nord, représentant un danger pour la pratique des sports nautiques, la baignade, la navigation de plaisance, pouvant aussi causer des dégâts aux engins de pêche et aux bateaux de pêche de petite taille..(figure 6)

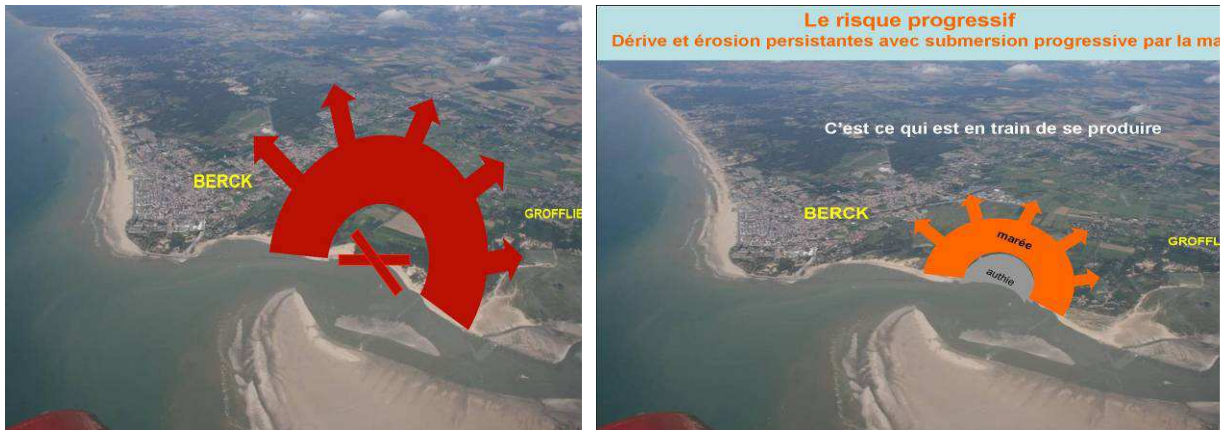
Figure 9

Le risque majeur latent consiste bien sur en la submersion de la zone arrière par la brèche en cas d'aléa climatique, dans les proportions forcément toujours grandissantes compte tenu de l'élargissement de la zone où ne subsiste aucun obstacle. (figure 9)

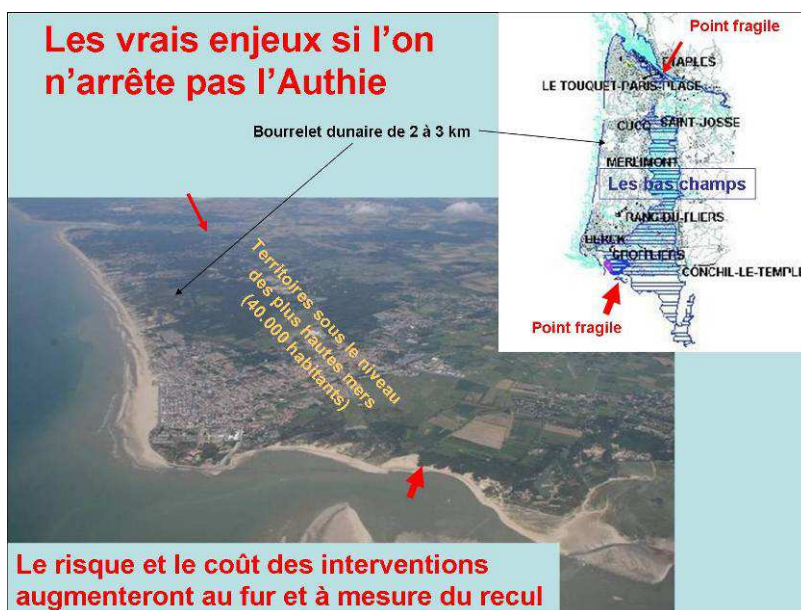
Figure 10

Si on laisse la dérive des courants se perpétuer il est clair que le risque grandira toujours, tout comme le coût des travaux à mettre en œuvre pour l'arrêter. (figure 10) Il est clair qu'un blocage s'impose. Enfin, il nous le semble, fort logiquement.

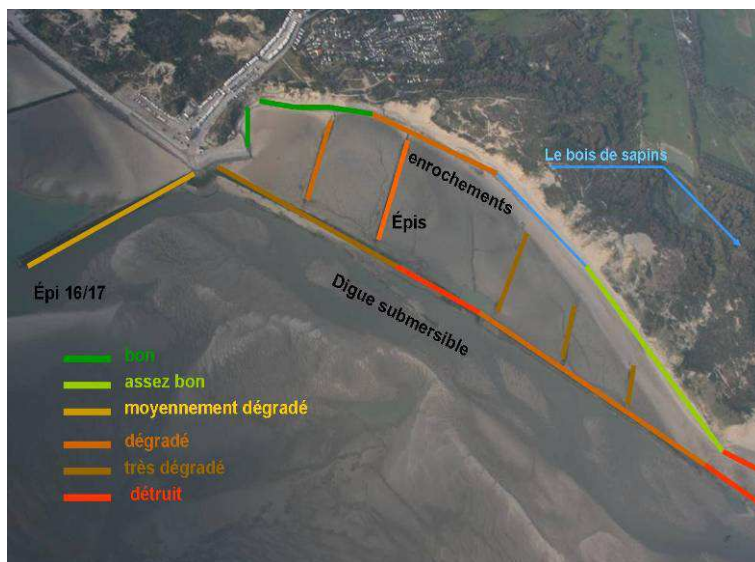
Figure 14

Des travaux de défense furent progressivement entrepris, notamment par la construction d'une digue submersible de 1100m terminée en 1980, puis par la construction d'enrochements en 1990, renforcés en 2001 (figure 14) Ces édifices, aujourd'hui dégradés du fait de l'absence d'entretien, permirent et permettent toujours un blocage de la dérive qui s'est déportée vers le sud de la rive nord, au lieu dit « le bois de sapins » non pourvu de dispositif d'arrêt et où l'érosion est aujourd'hui si violente.

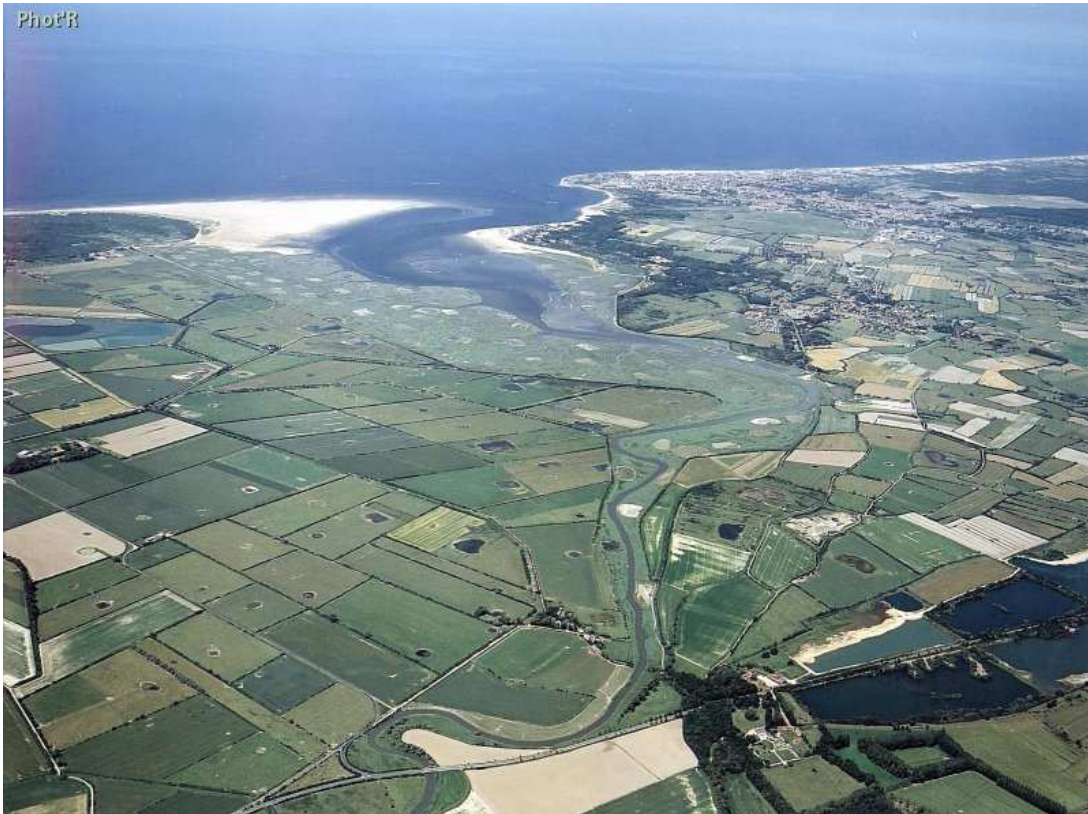
Figure 17

Le niveau global des terres émergées augmente. La plage de Fort Mahon s'étire de plus en plus grâce au poulter dont le niveau atteint 5m IGN69. La plage centrale de Berck est en accretion permanente, il faut en fixer le sable en hiver et l'évacuer au printemps en le repoussant à la mer pendant plusieurs semaines, parfois sans attendre lorsque le vent a bien soufflé. Le fond de baie se comble (figure 17) On peut enfin aussi constater sur cette photo le recours effréné, au sud, aux digues d'assèchement.

Cette pratique ancestrale, si elle a permis une conquête de terres agricoles sur la mer (les polders artificiels) a limité son espace et forcément la force des courants dans l'évacuation des dépôts sédimentaires.
