**Pour la défense** Contre la Mer en Baie d'Authie

***Réunion publique d'information  
du 25 novembre 2011***

# Rive nord de la baie d'Authie

Présentation de l'évolution récente de l'estuaire, des actions entreprises et des projets.

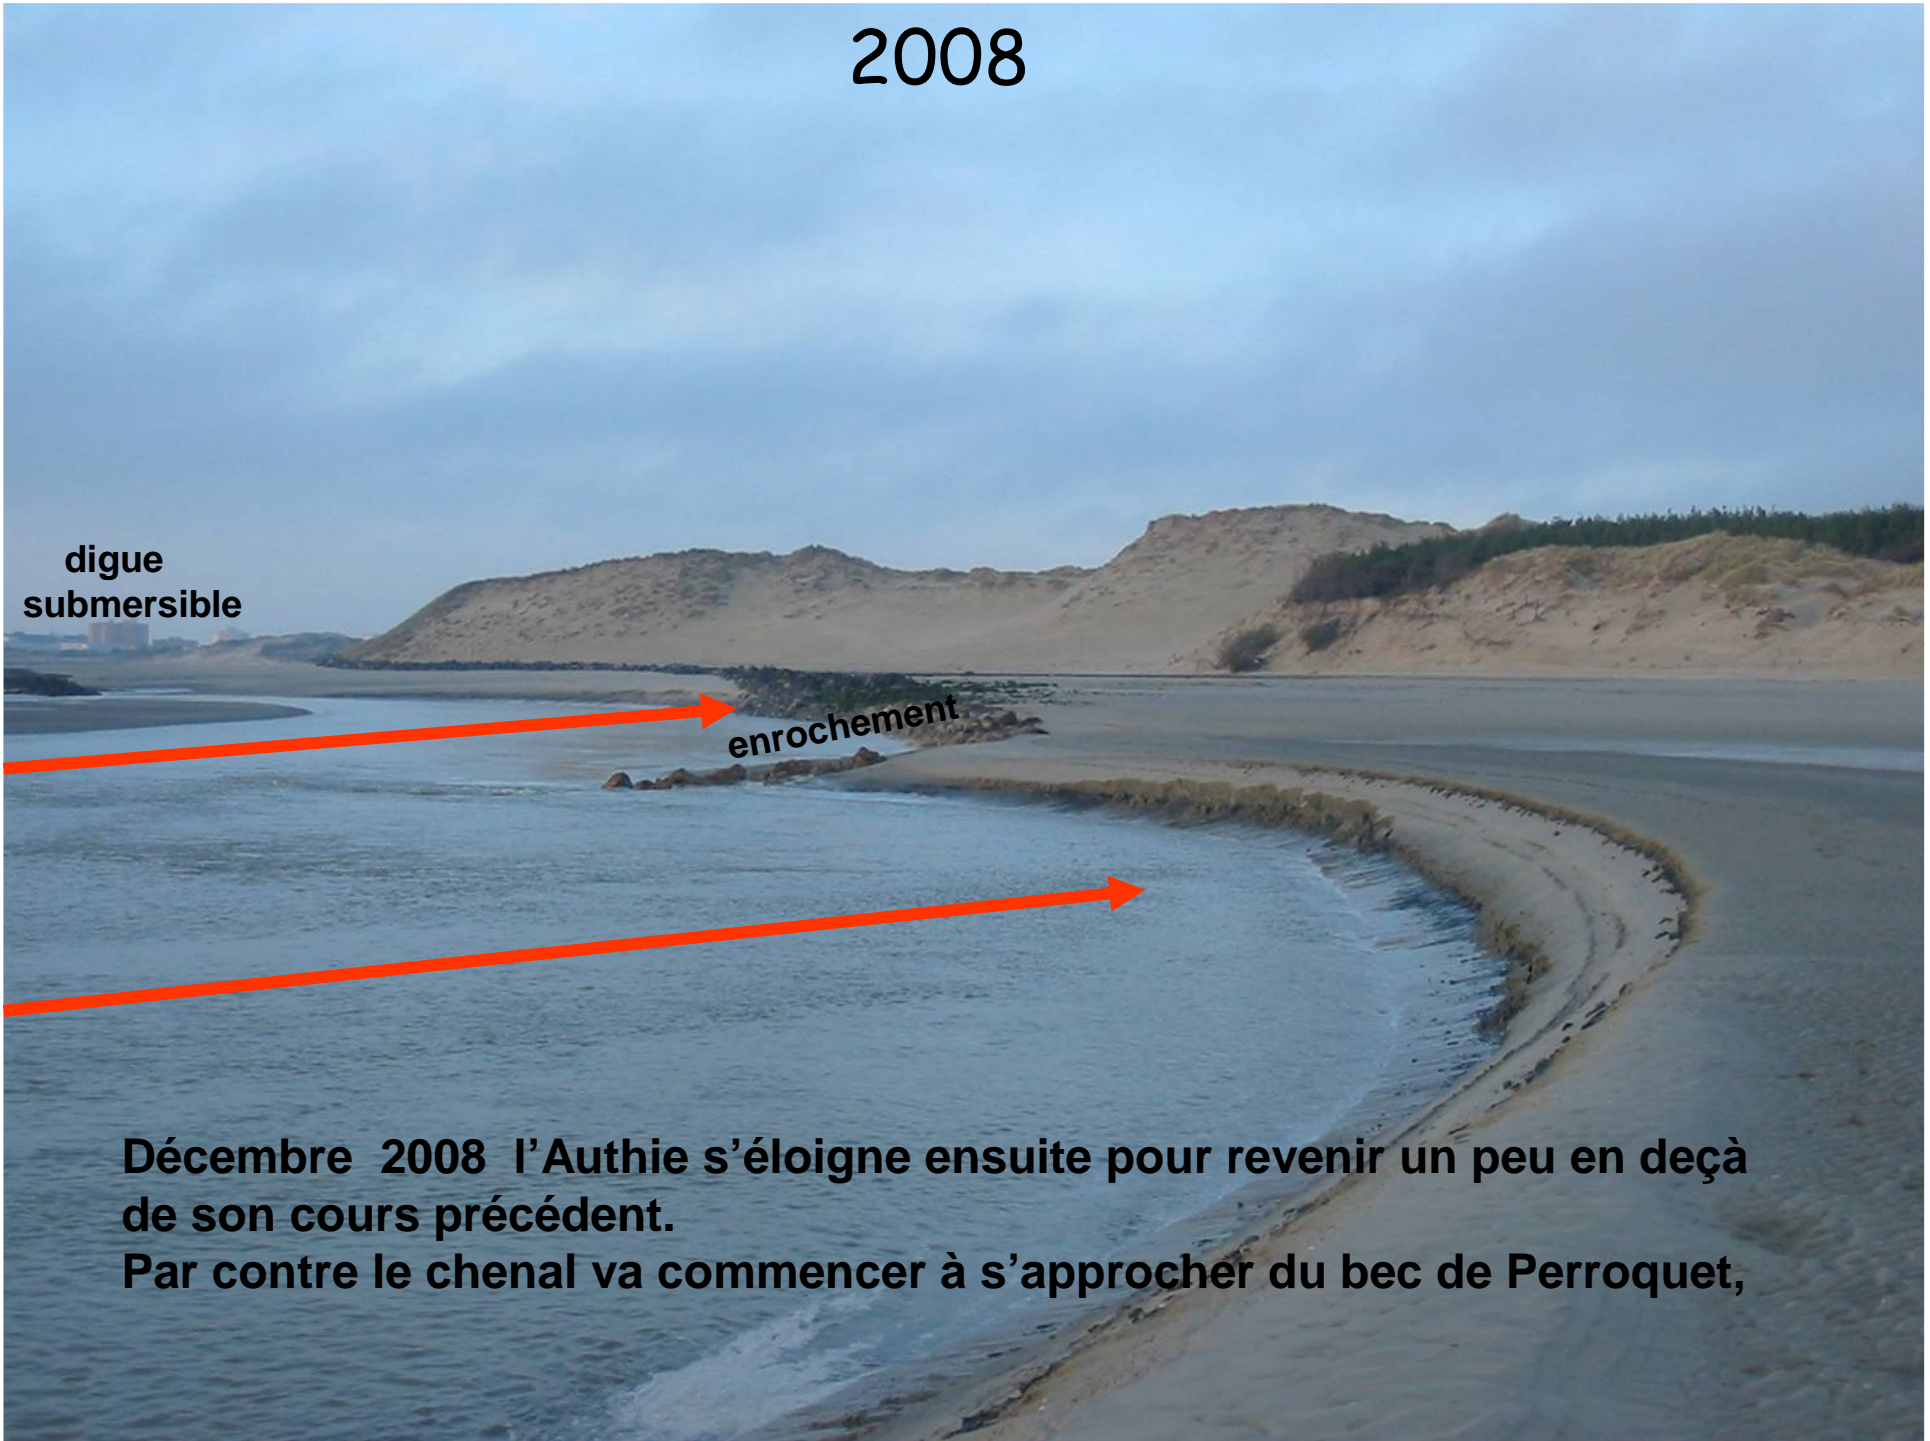
**Novembre 2008 : L'Authie se détourne brusquement juste en face du bois de sapins et vient saper l'extrémité de l'enrochement (vue suivante)**

**Décembre 2008 l'Authie s'éloigne ensuite pour revenir un peu en deçà  
de son cours précédent.  
Par contre le chenal va commencer à s'approcher du bec de Perroquet,**

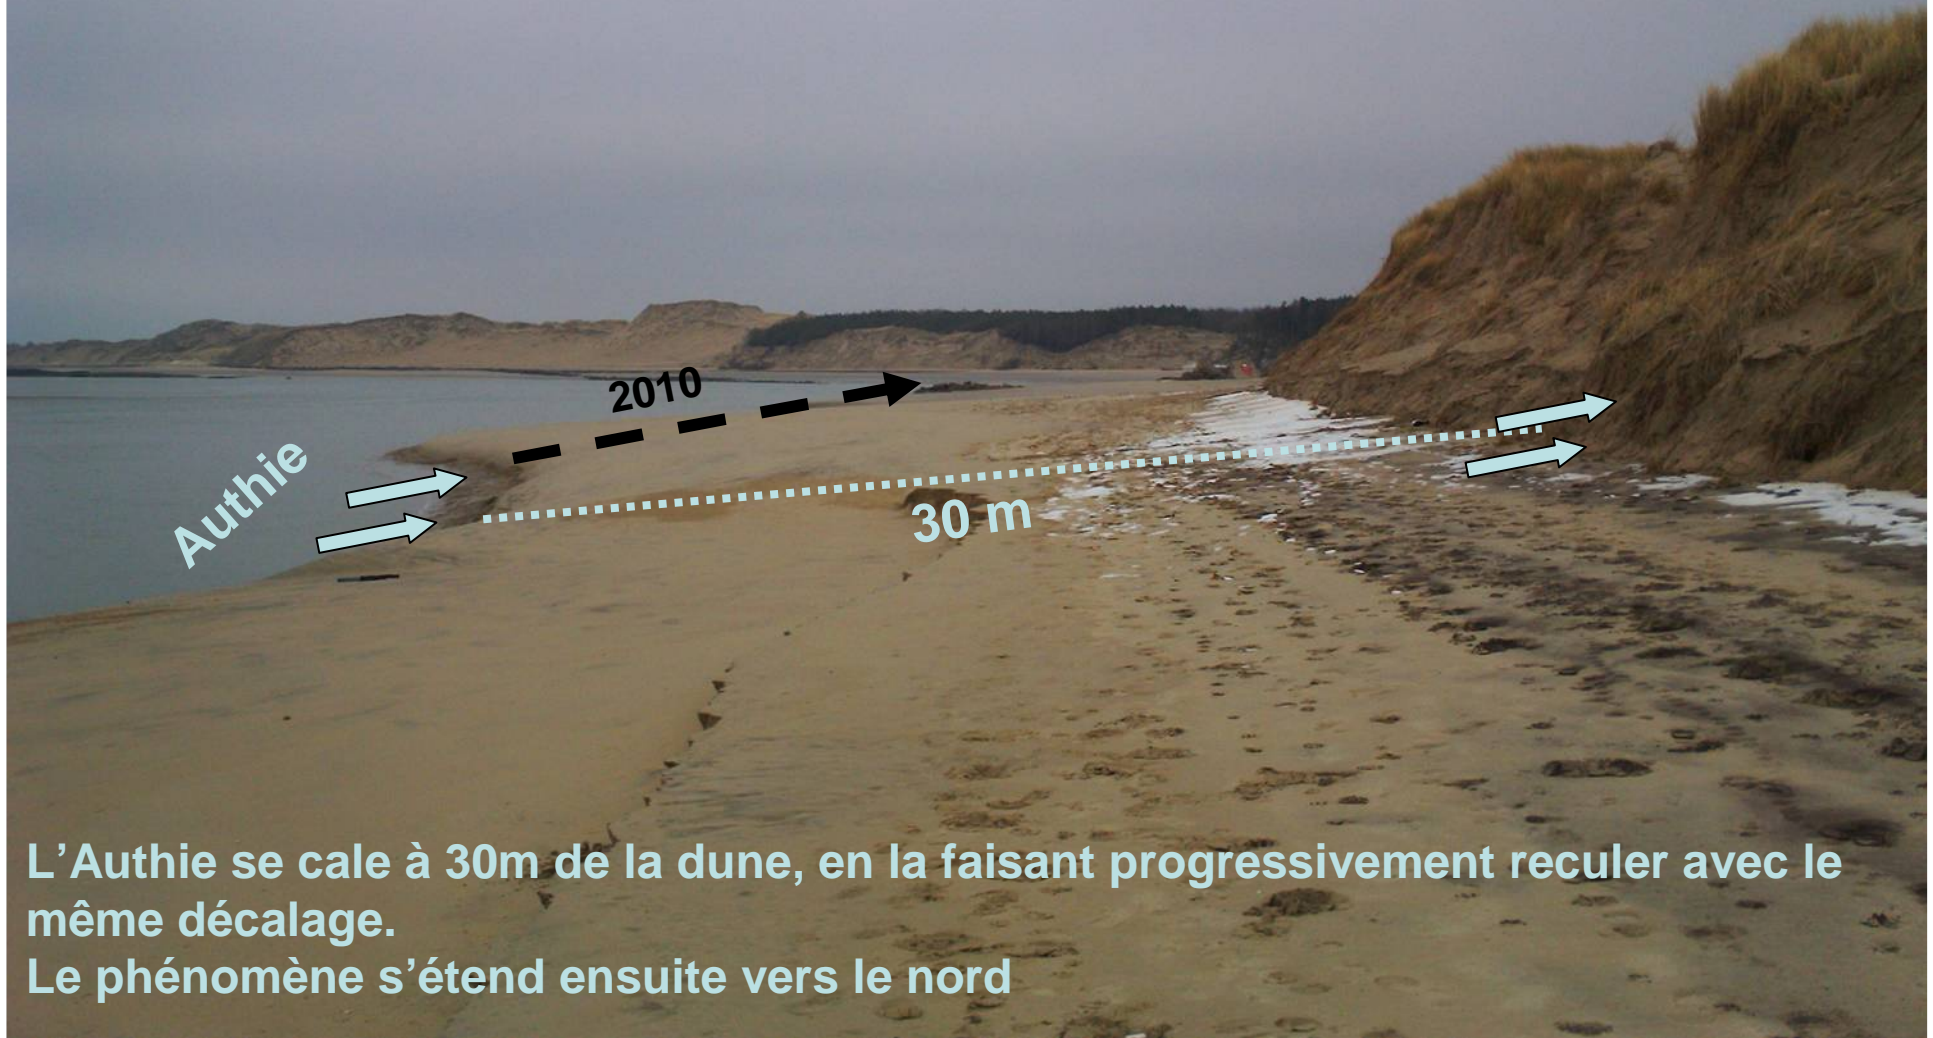
## Bec de Perroquet

L'Authie se cale à 30m de la dune, en la faisant progressivement reculer avec le même décalage.  
Le phénomène s'étend ensuite vers le nord

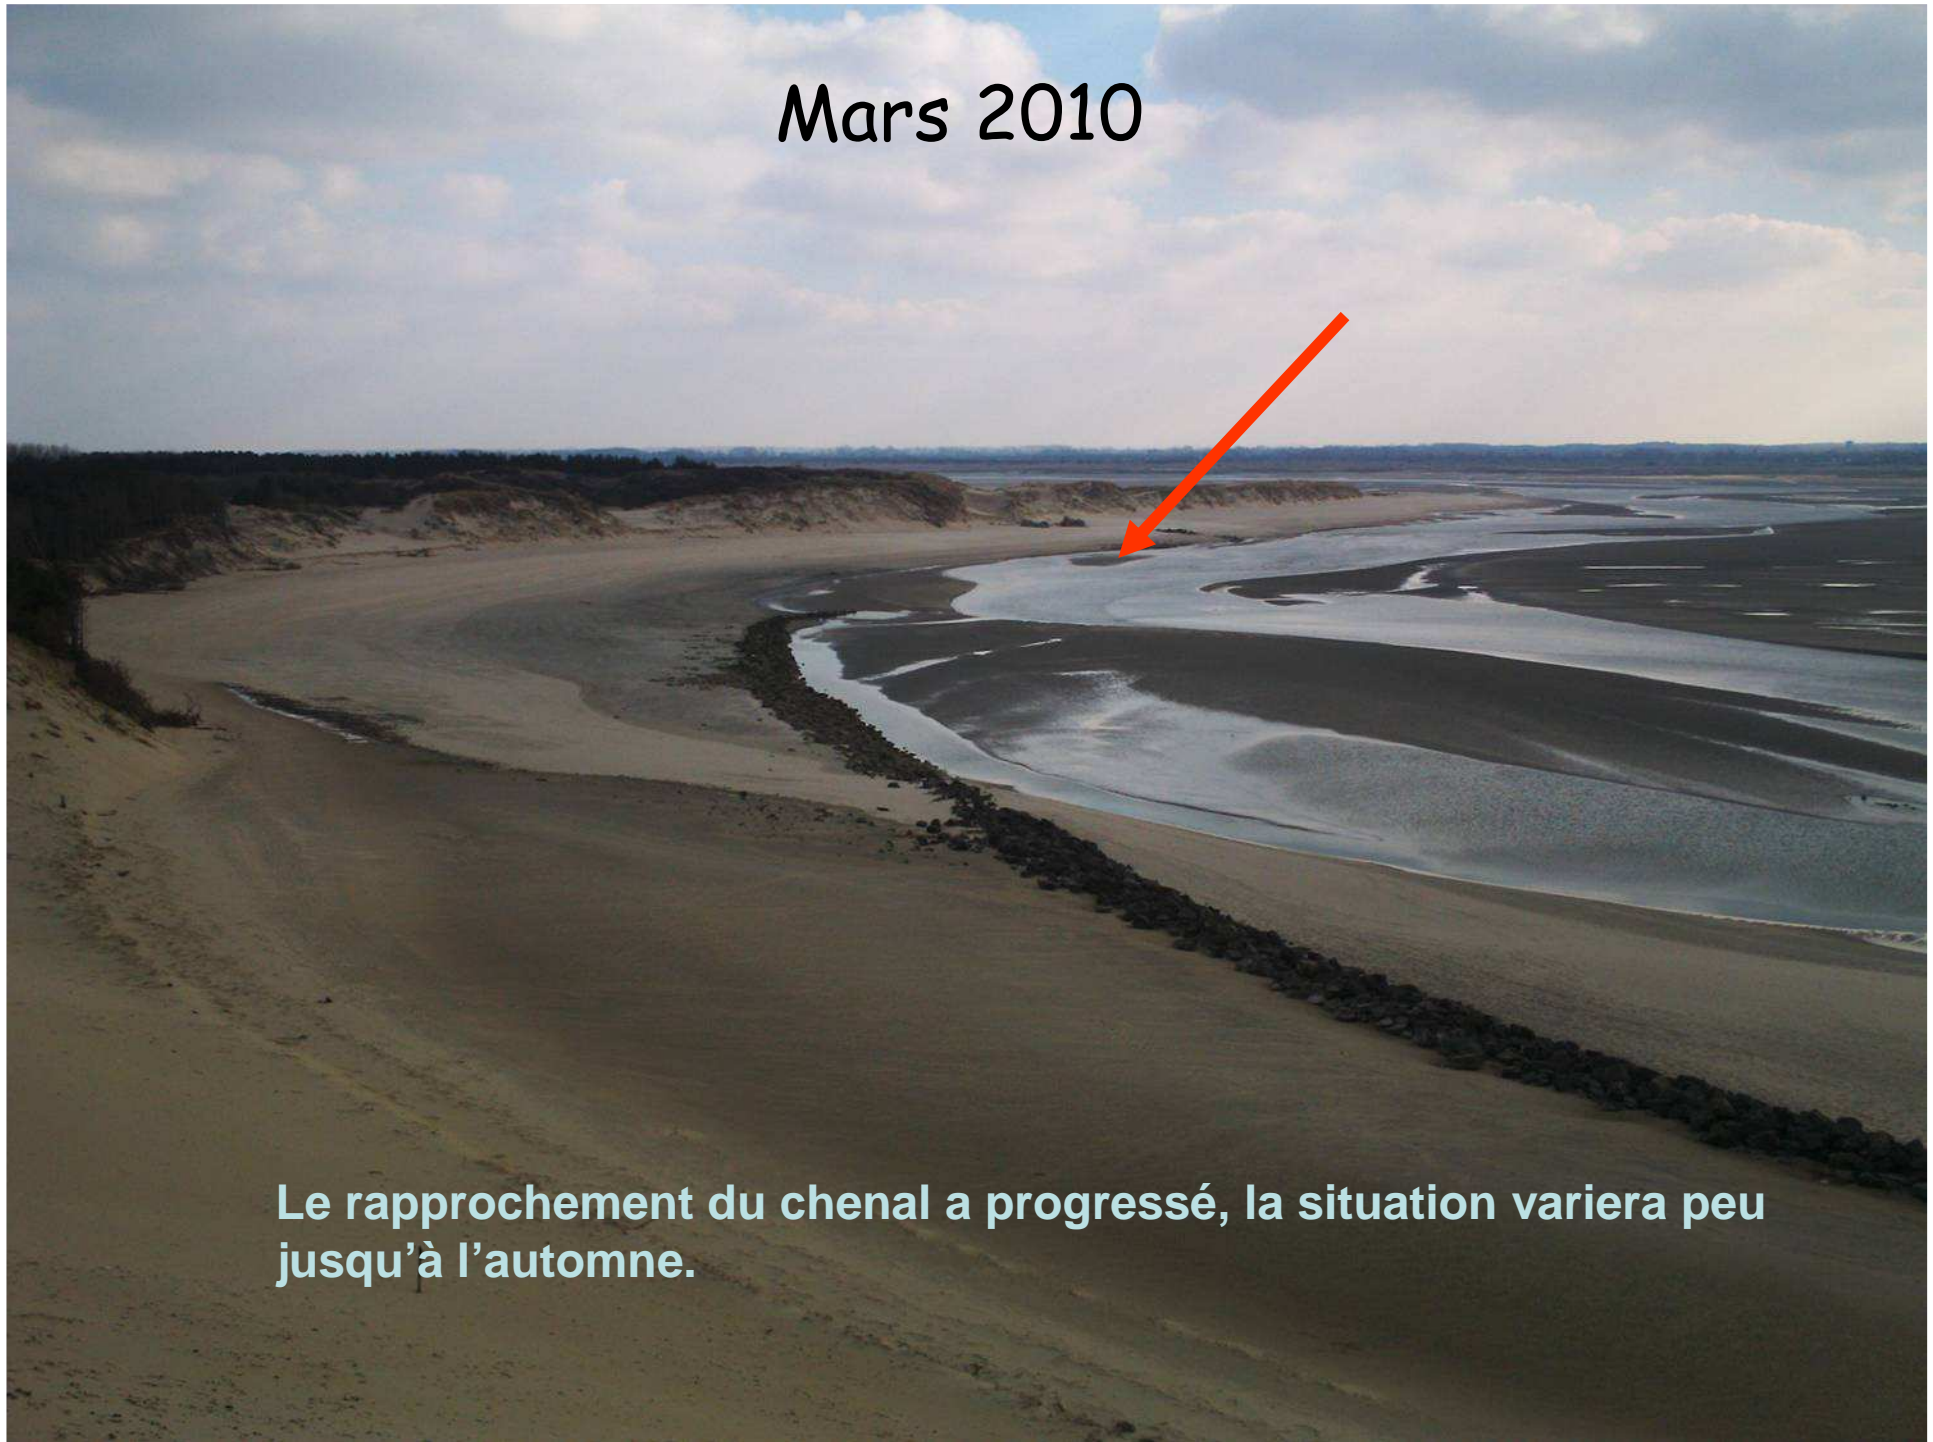
Mars 2010

**Le rapprochement du chenal a progressé, la situation variera peu jusqu'à l'automne.**

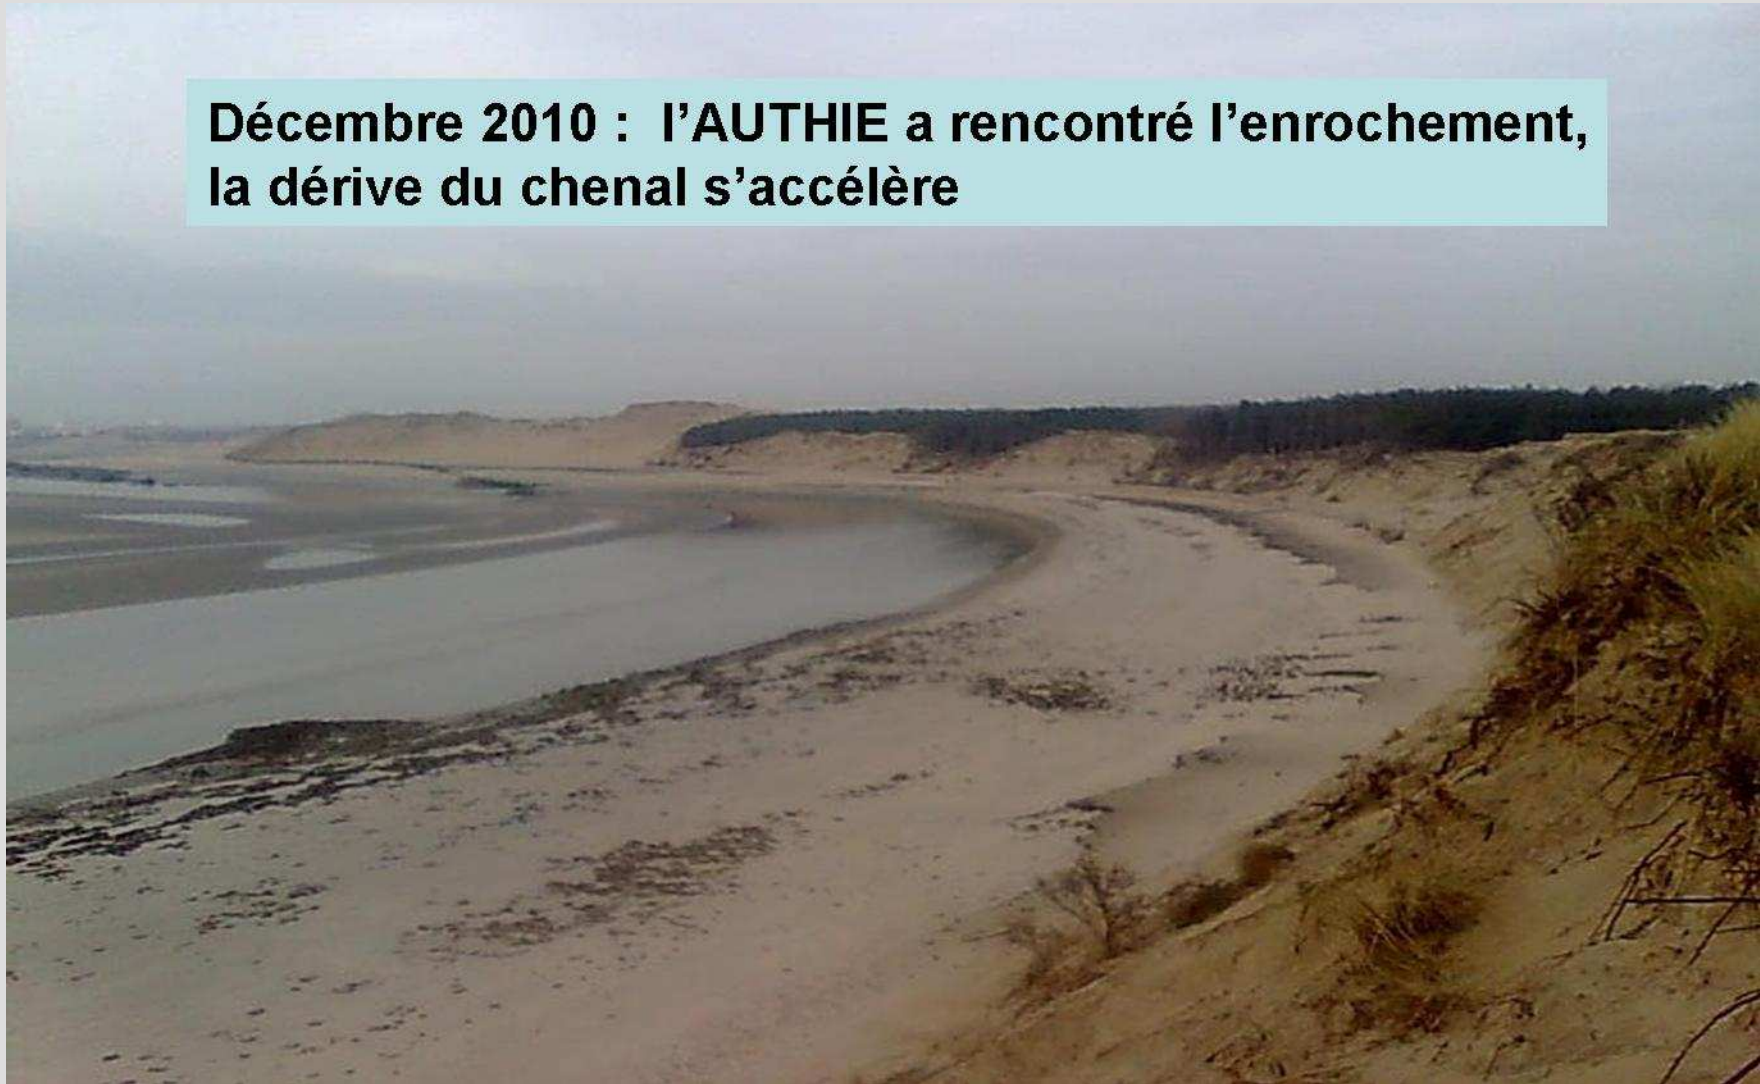
**Décembre 2010 : l'AUTHIE a rencontré l'enrochement, la dérivation du chenal s'accélère**

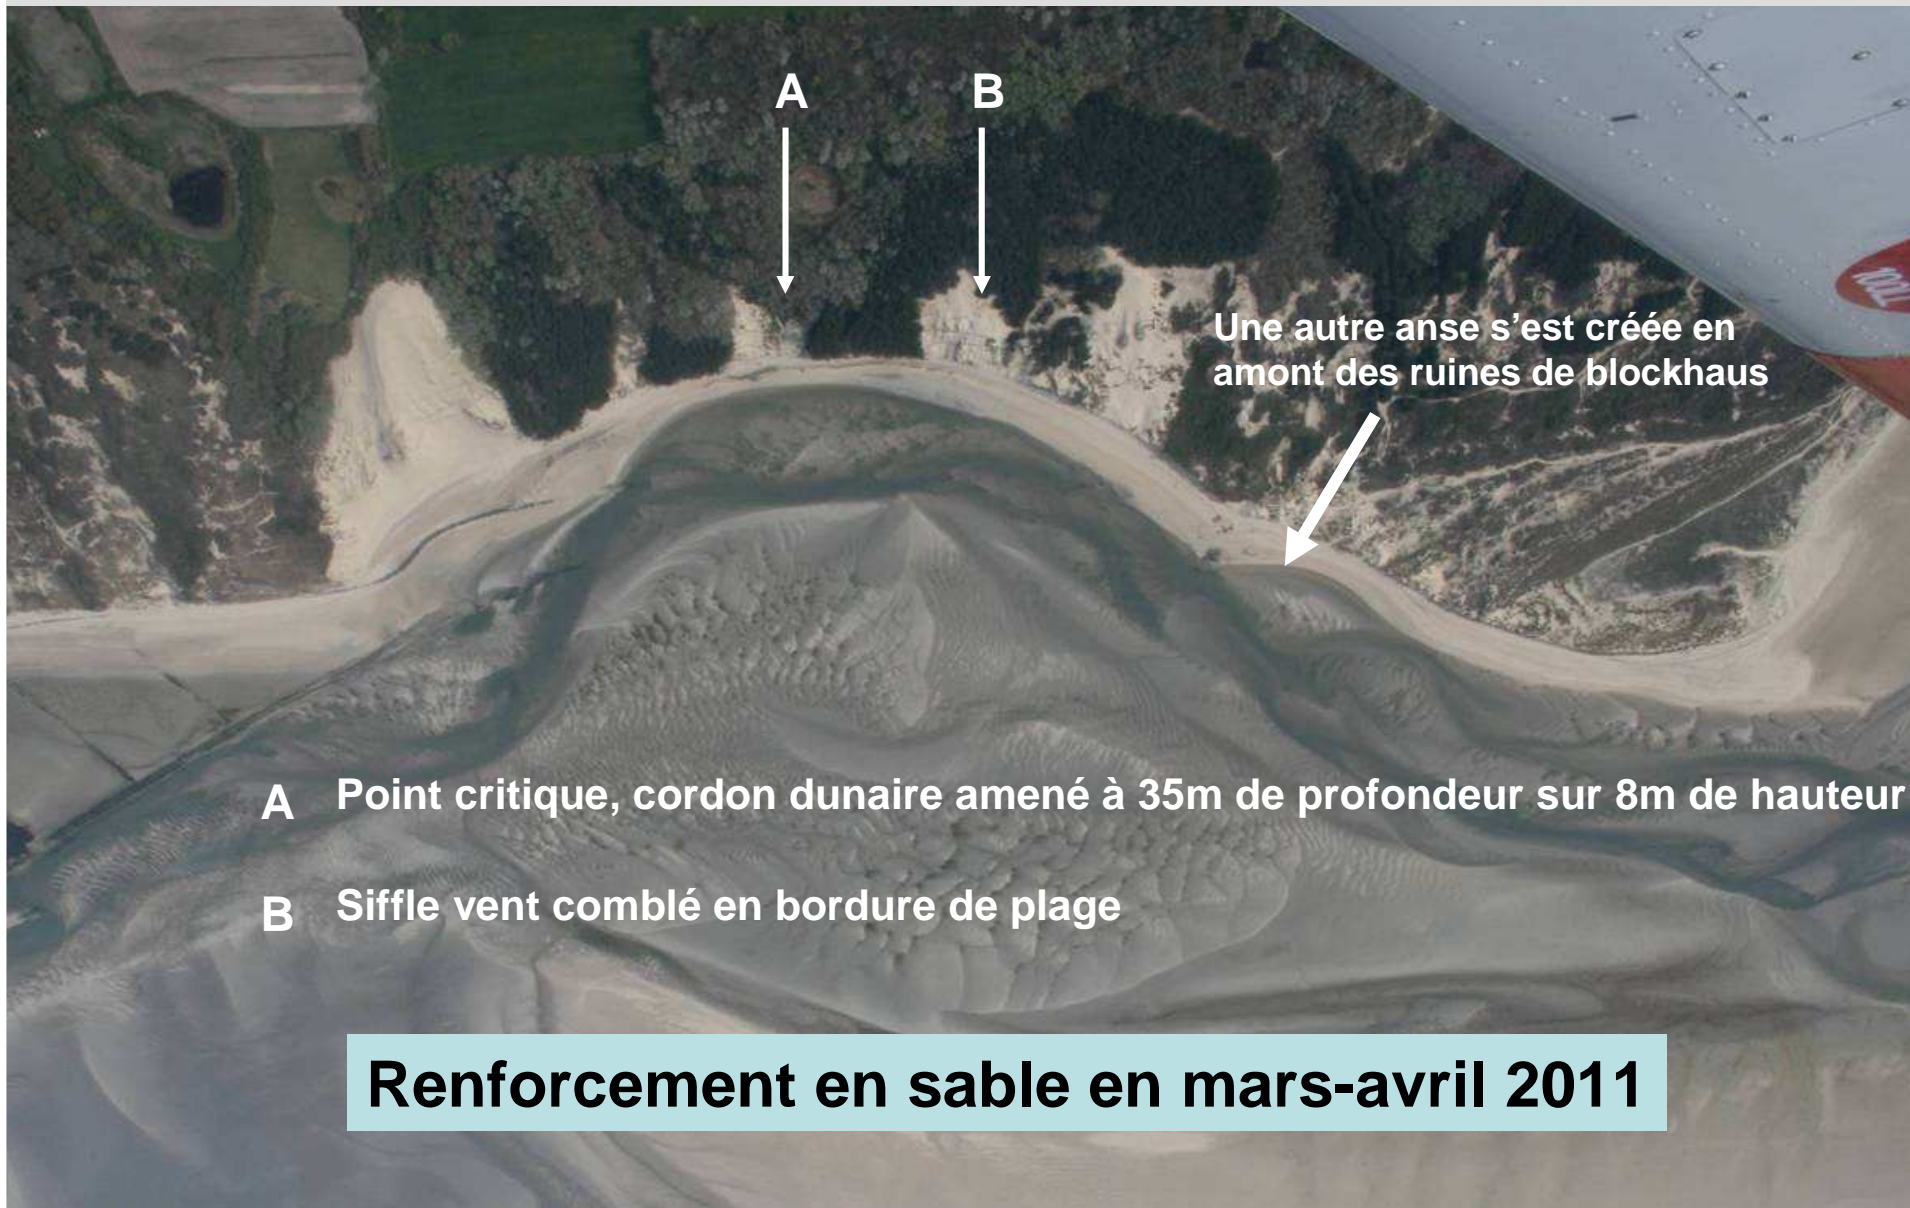
Une autre anse s'est créée en amont des ruines de blockhaus

A Point critique, cordon dunaire amené à 35m de profondeur sur 8m de hauteur

B Siffle vent comblé en bordure de plage

**Renforcement en sable en mars-avril 2011**

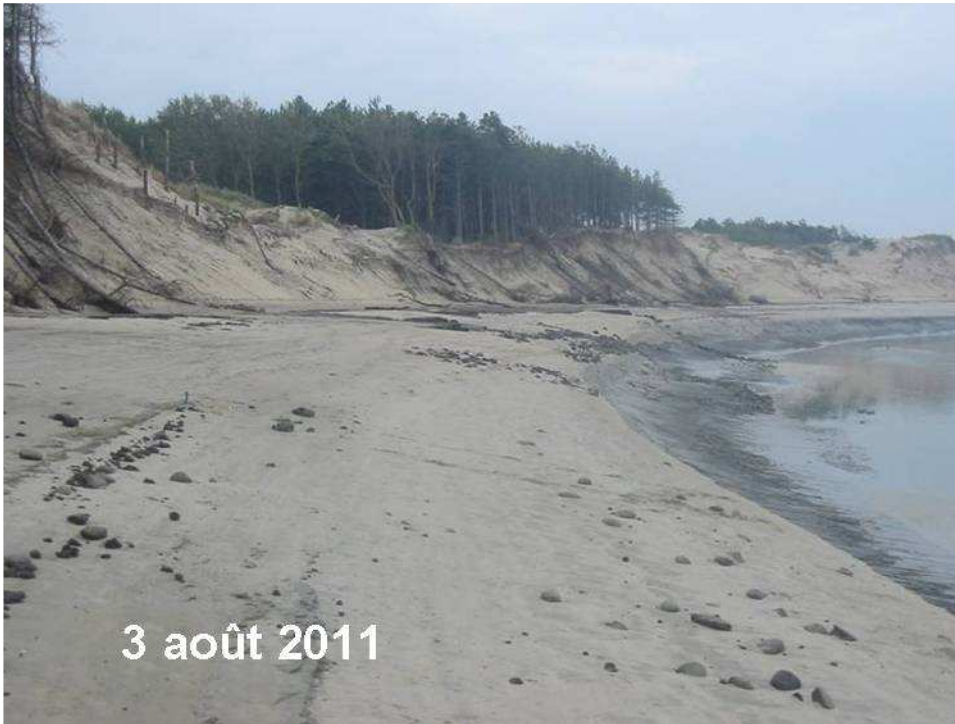
3 août 2011

**L'érosion a persisté, pour s'accélérer depuis le mois d'août,**

**L'Authie est dans la dune depuis le mois de Septembre,**

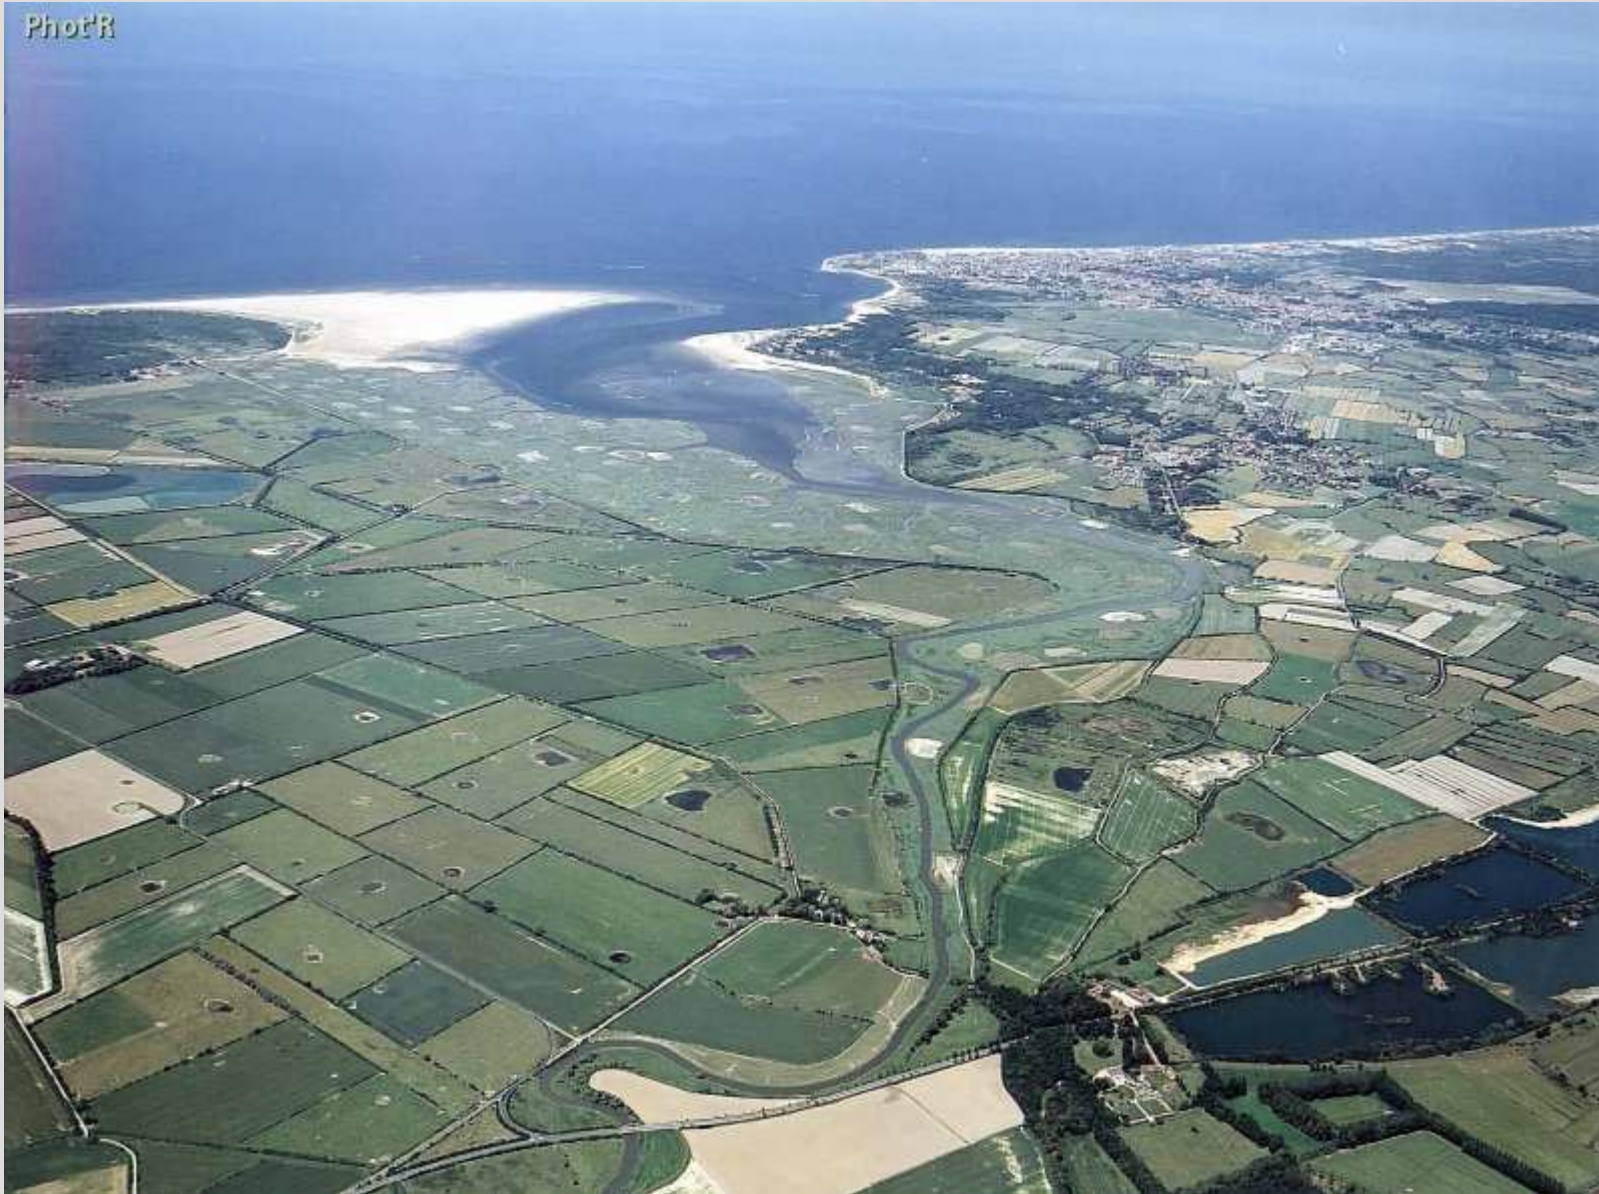
PhotoR

Les causes

L'avancée progressive du poulier a eu pour effet de provoquer une érosion importante de la rive nord mais aussi de freiner l'évacuation des sédiments, comblant peu à peu la baie en lui faisant perdre son caractère maritime. **Globalement l'accumulation des sables et alluvions augmente la surface des terres émergées. La situation de l'estuaire ne s'inscrit pas dans le contexte de remontée générale du niveau des mers..**

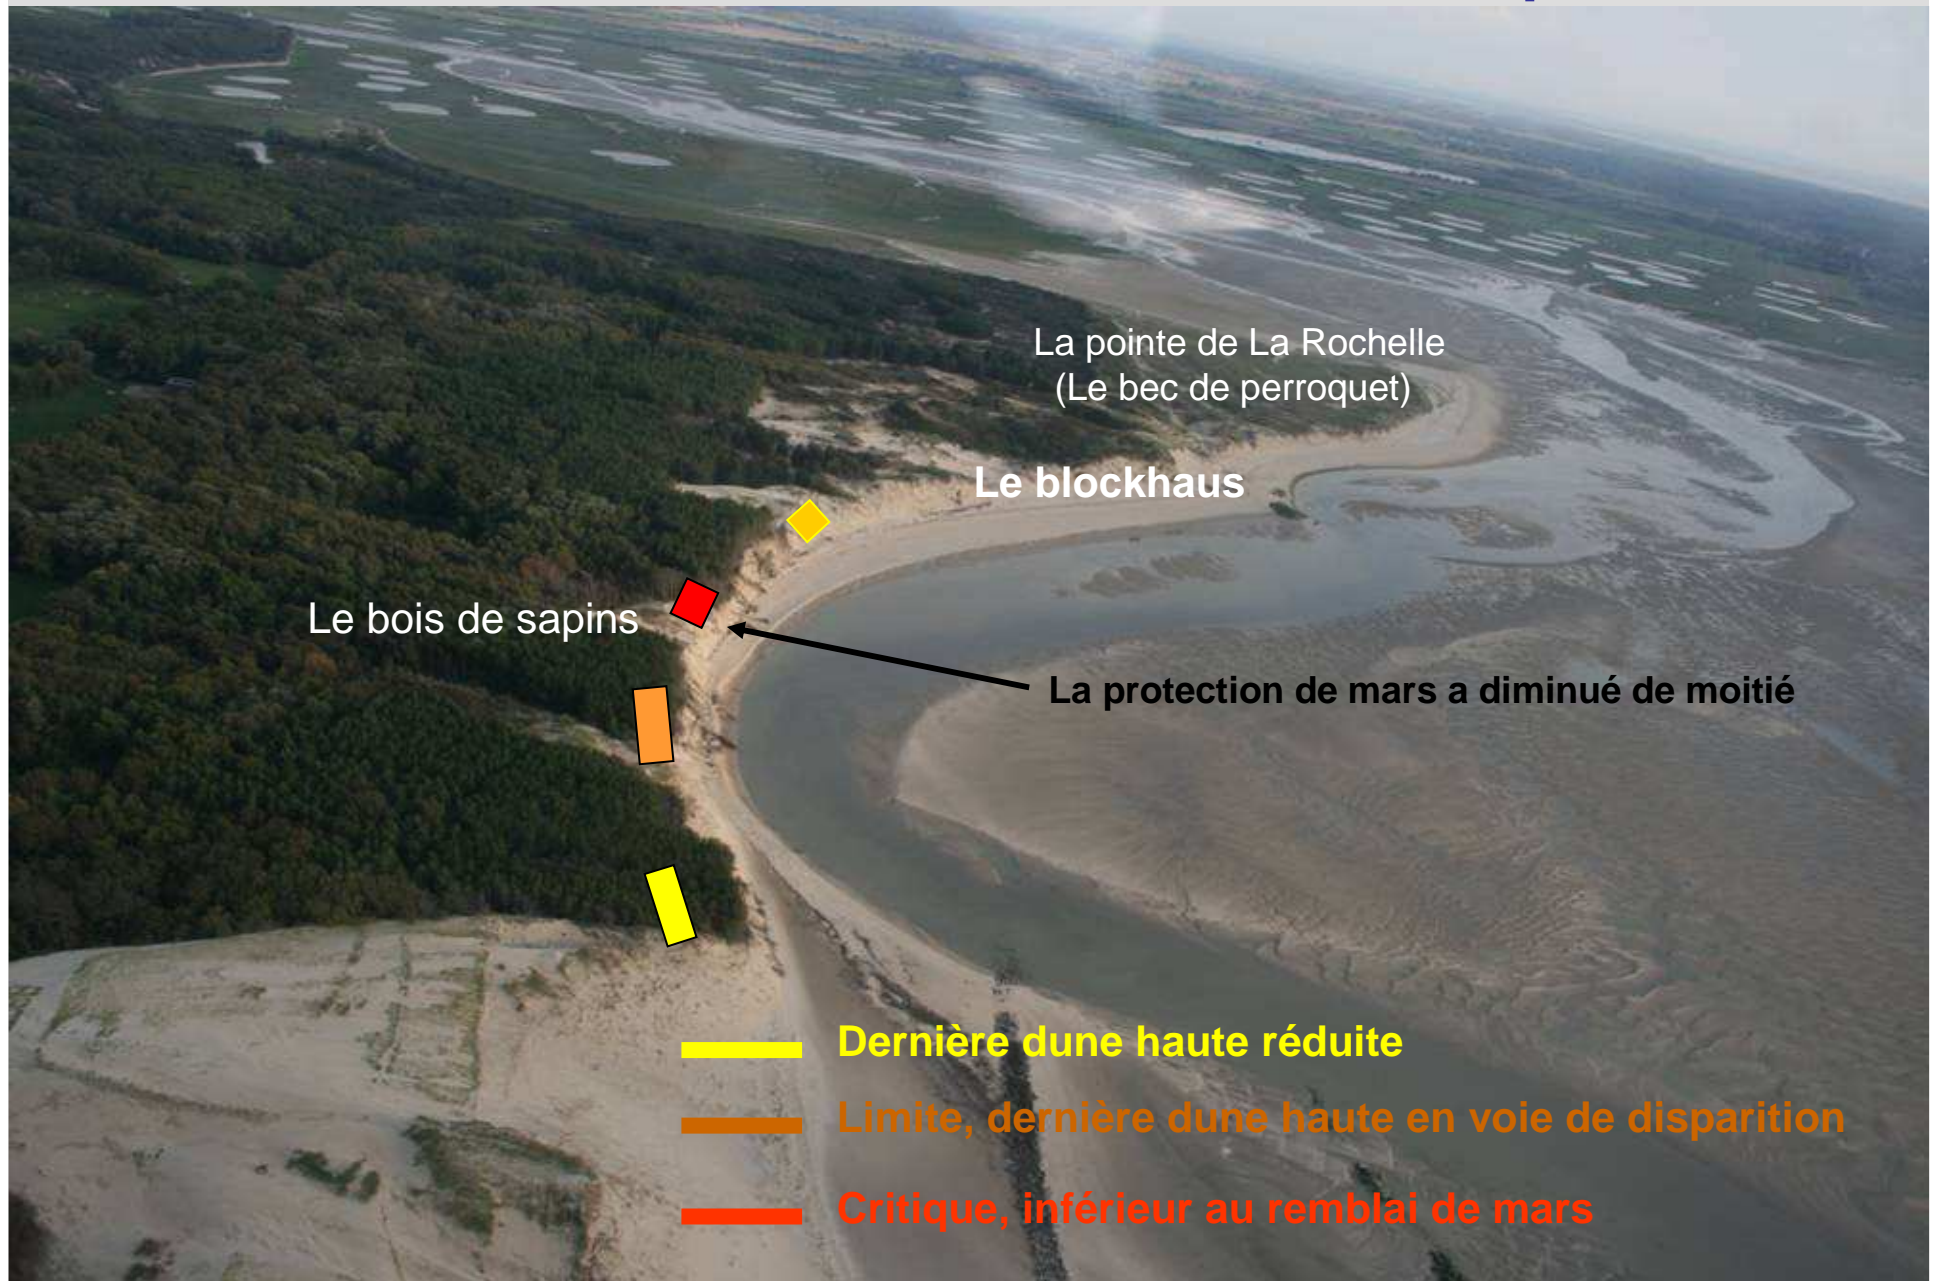
# État du cordon dunaire au bois de sapins

La protection de mars a diminué de moitié

**— Dernière dune haute réduite**

**— Limite, dernière dune haute en voie de disparition**

**— Critique, inférieur au remblai de mars**

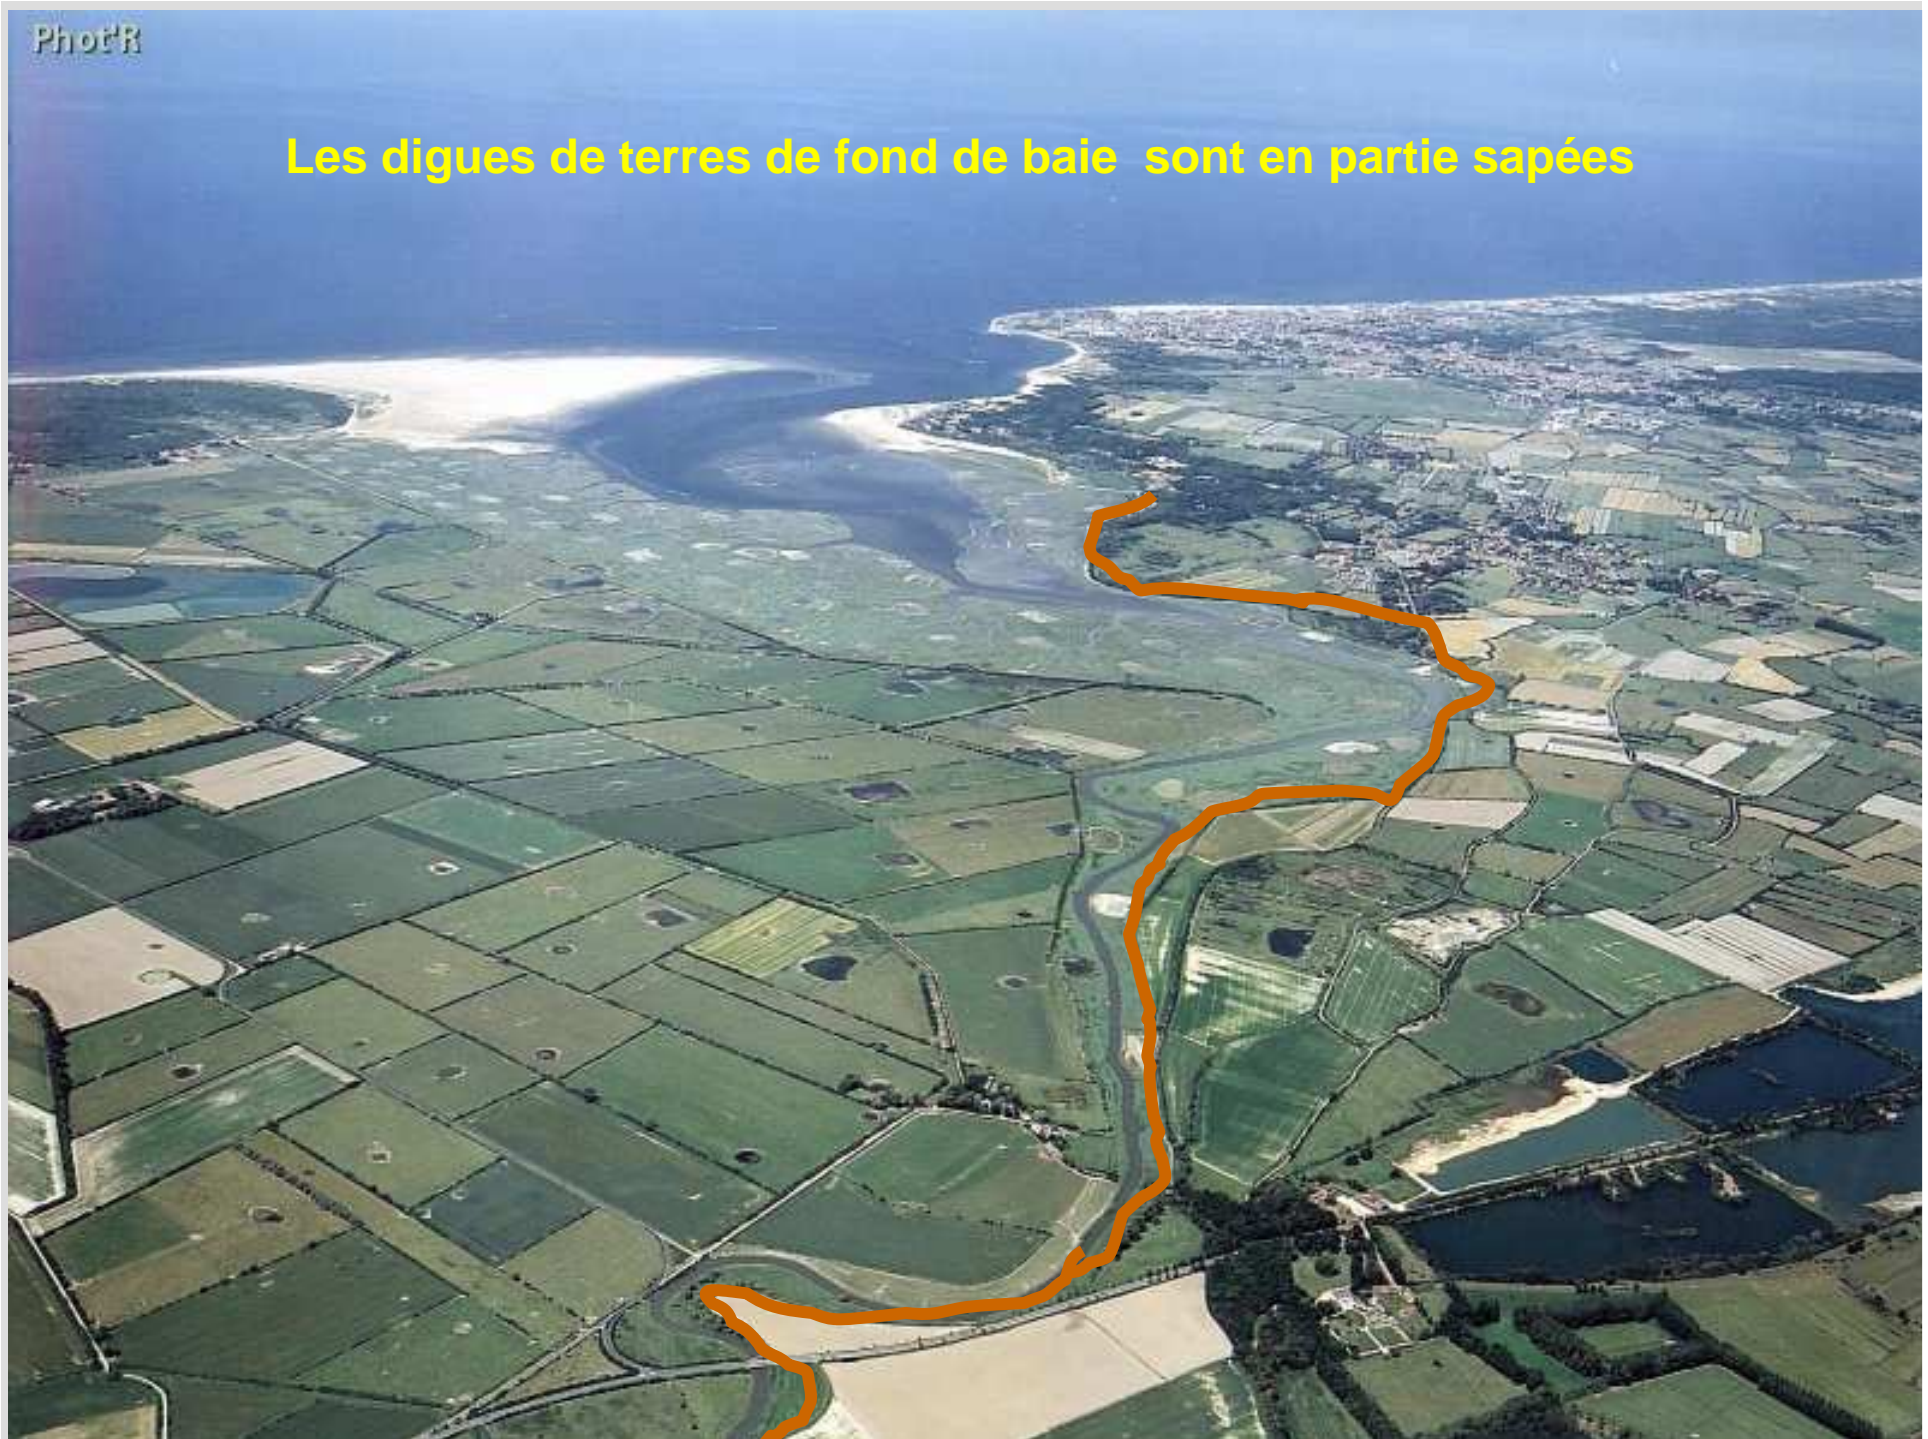
Les digues de terres de fond de baie sont en partie sapées
