20 Janvier 2018

Mesure du recul de la dune du bois de sapins depuis le 3 mars 2017

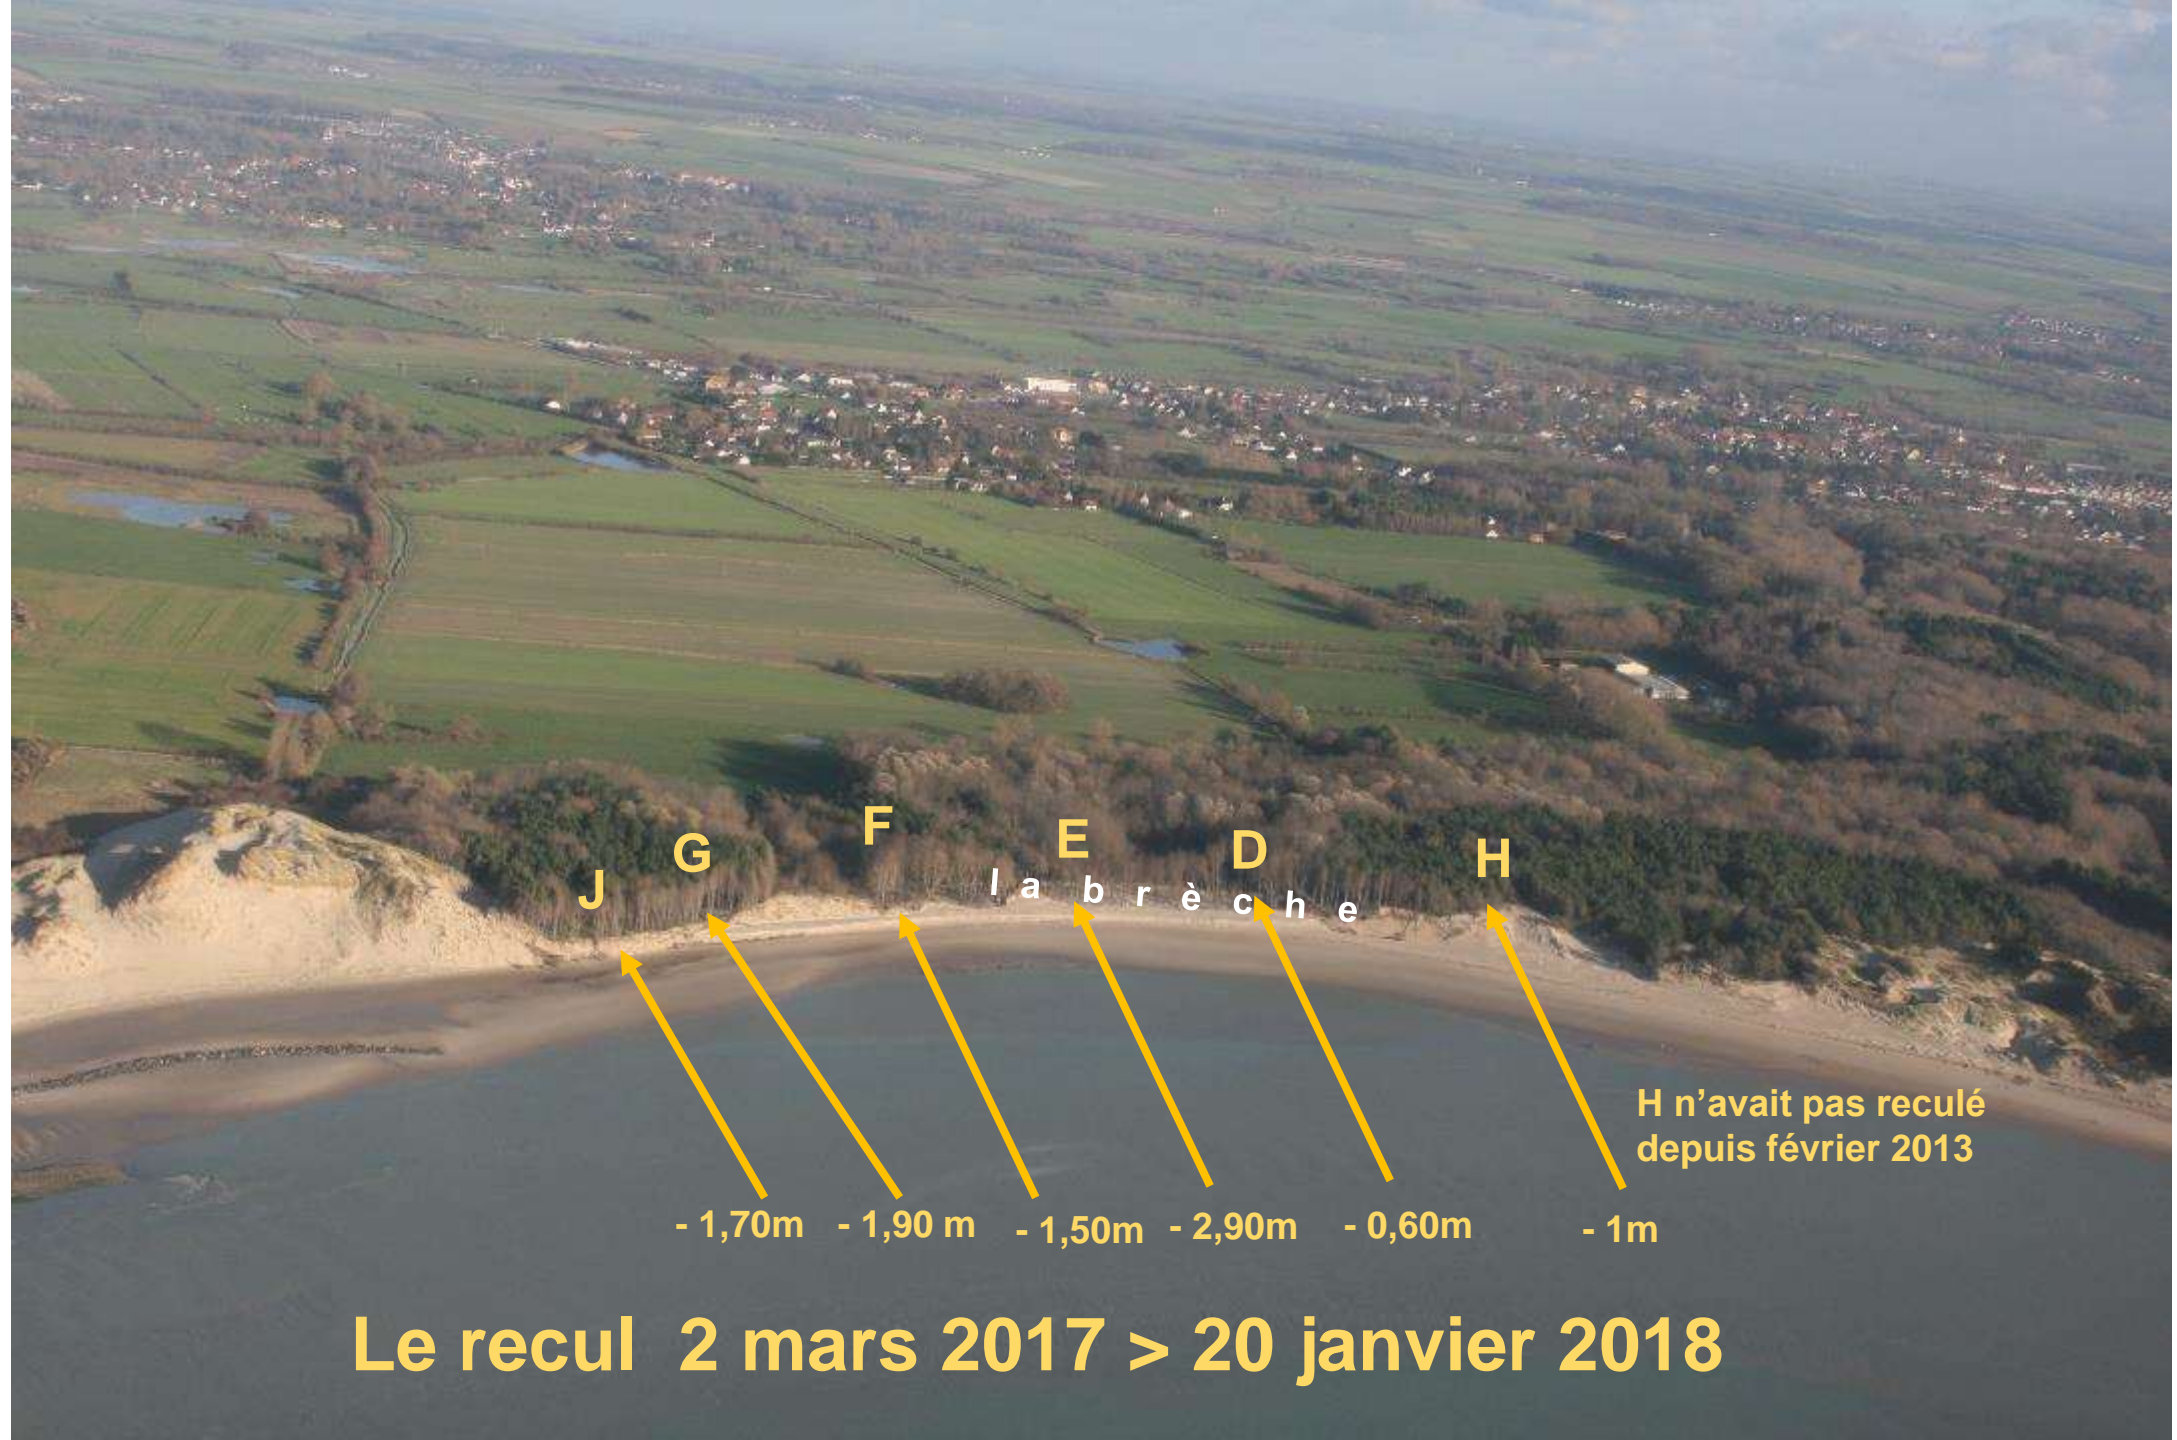
Profil du 16 Janvier 2018

J G F E D H
La brèche

-1,70m -1,90 m -1,90 m -1,50m -2,90m -0,60m -1m

H n'avait pas reculé depuis février 2013

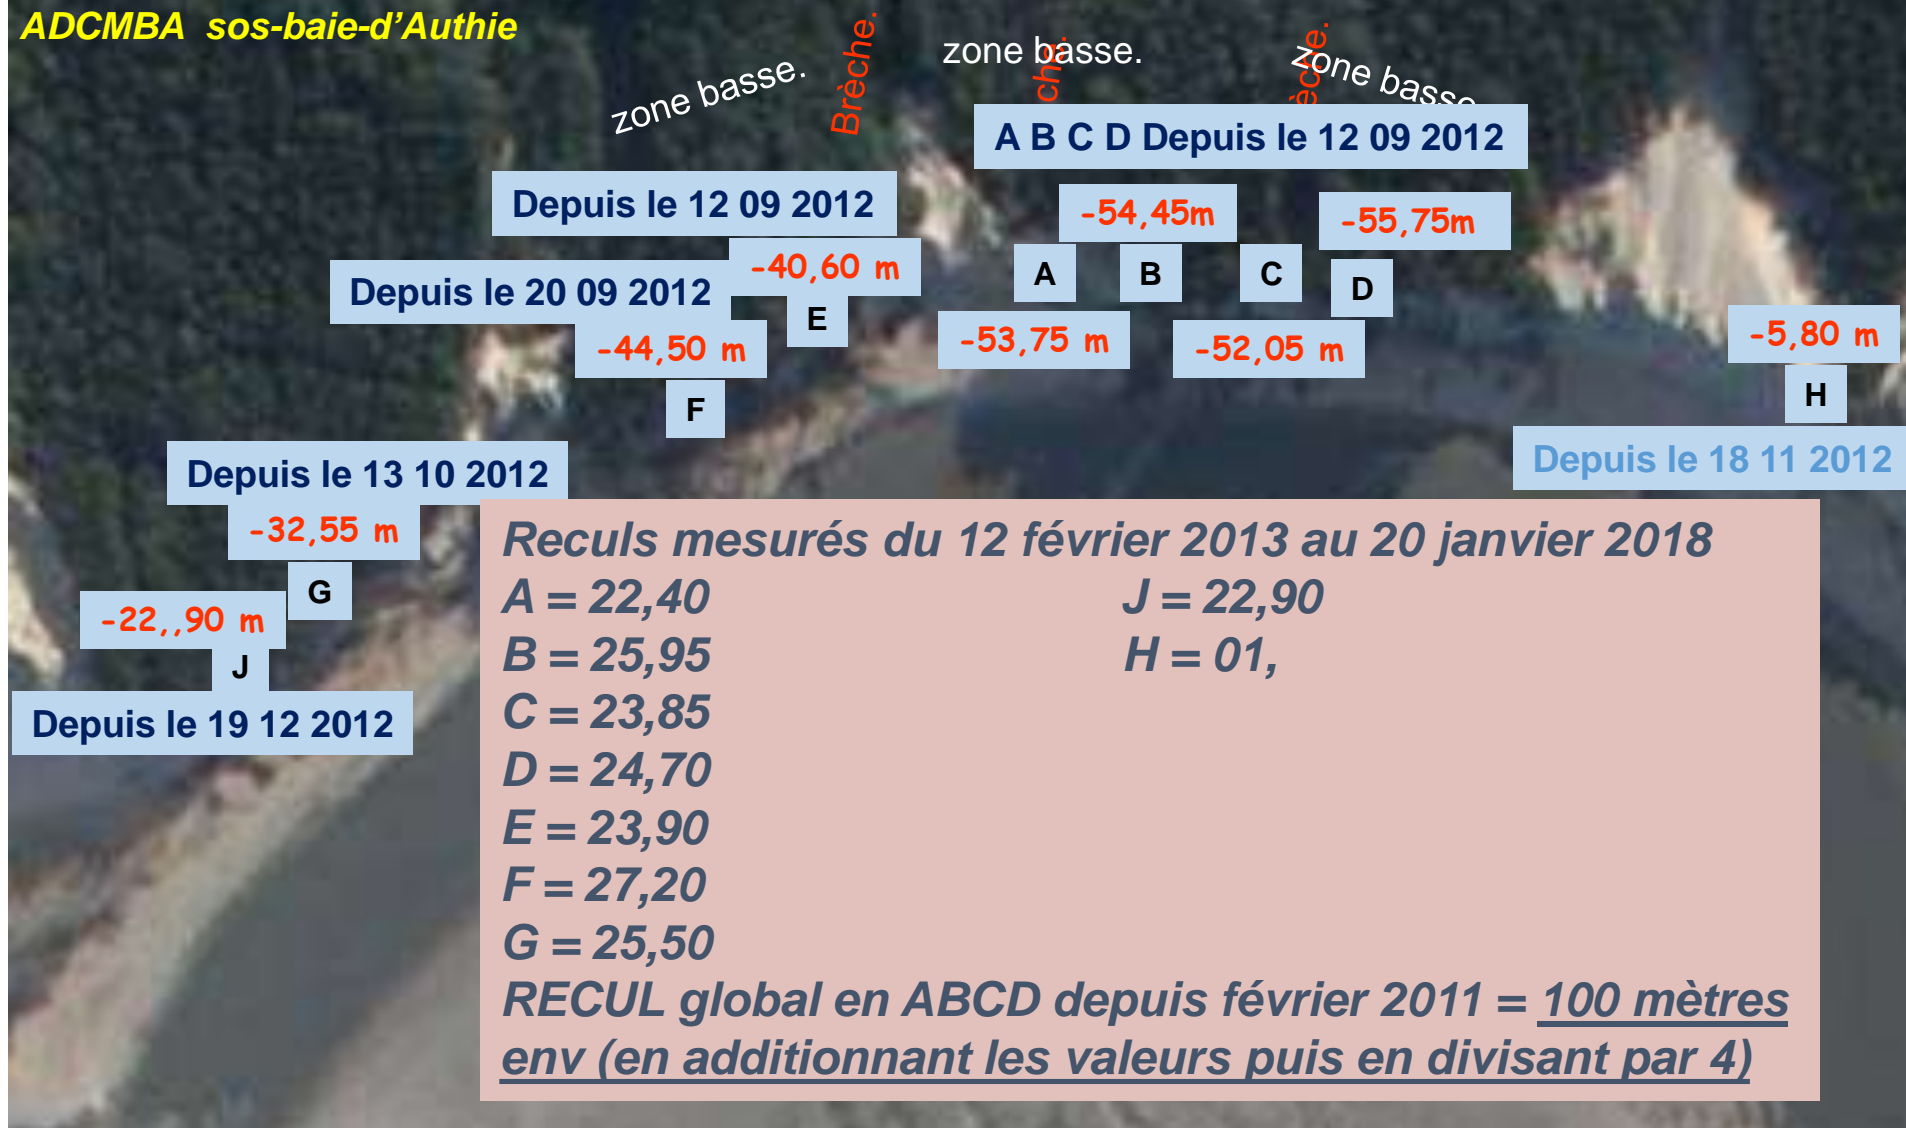
Le recul 2 mars 2017 > 20 janvier 2018

En rouge, recul cumulé entre la date indiquée et le 20 Janvier 2018

Moins 40m en A B C D pour la seule année 2012

Comme la situation des zones A à C est stable depuis le 23 février 2015, grâce aux ré ensablements périodiques, le recul indiqué pour ces endroits est en fait celui qui s'est produit pour la période allant du 12 09 2012 au 23 02 2015

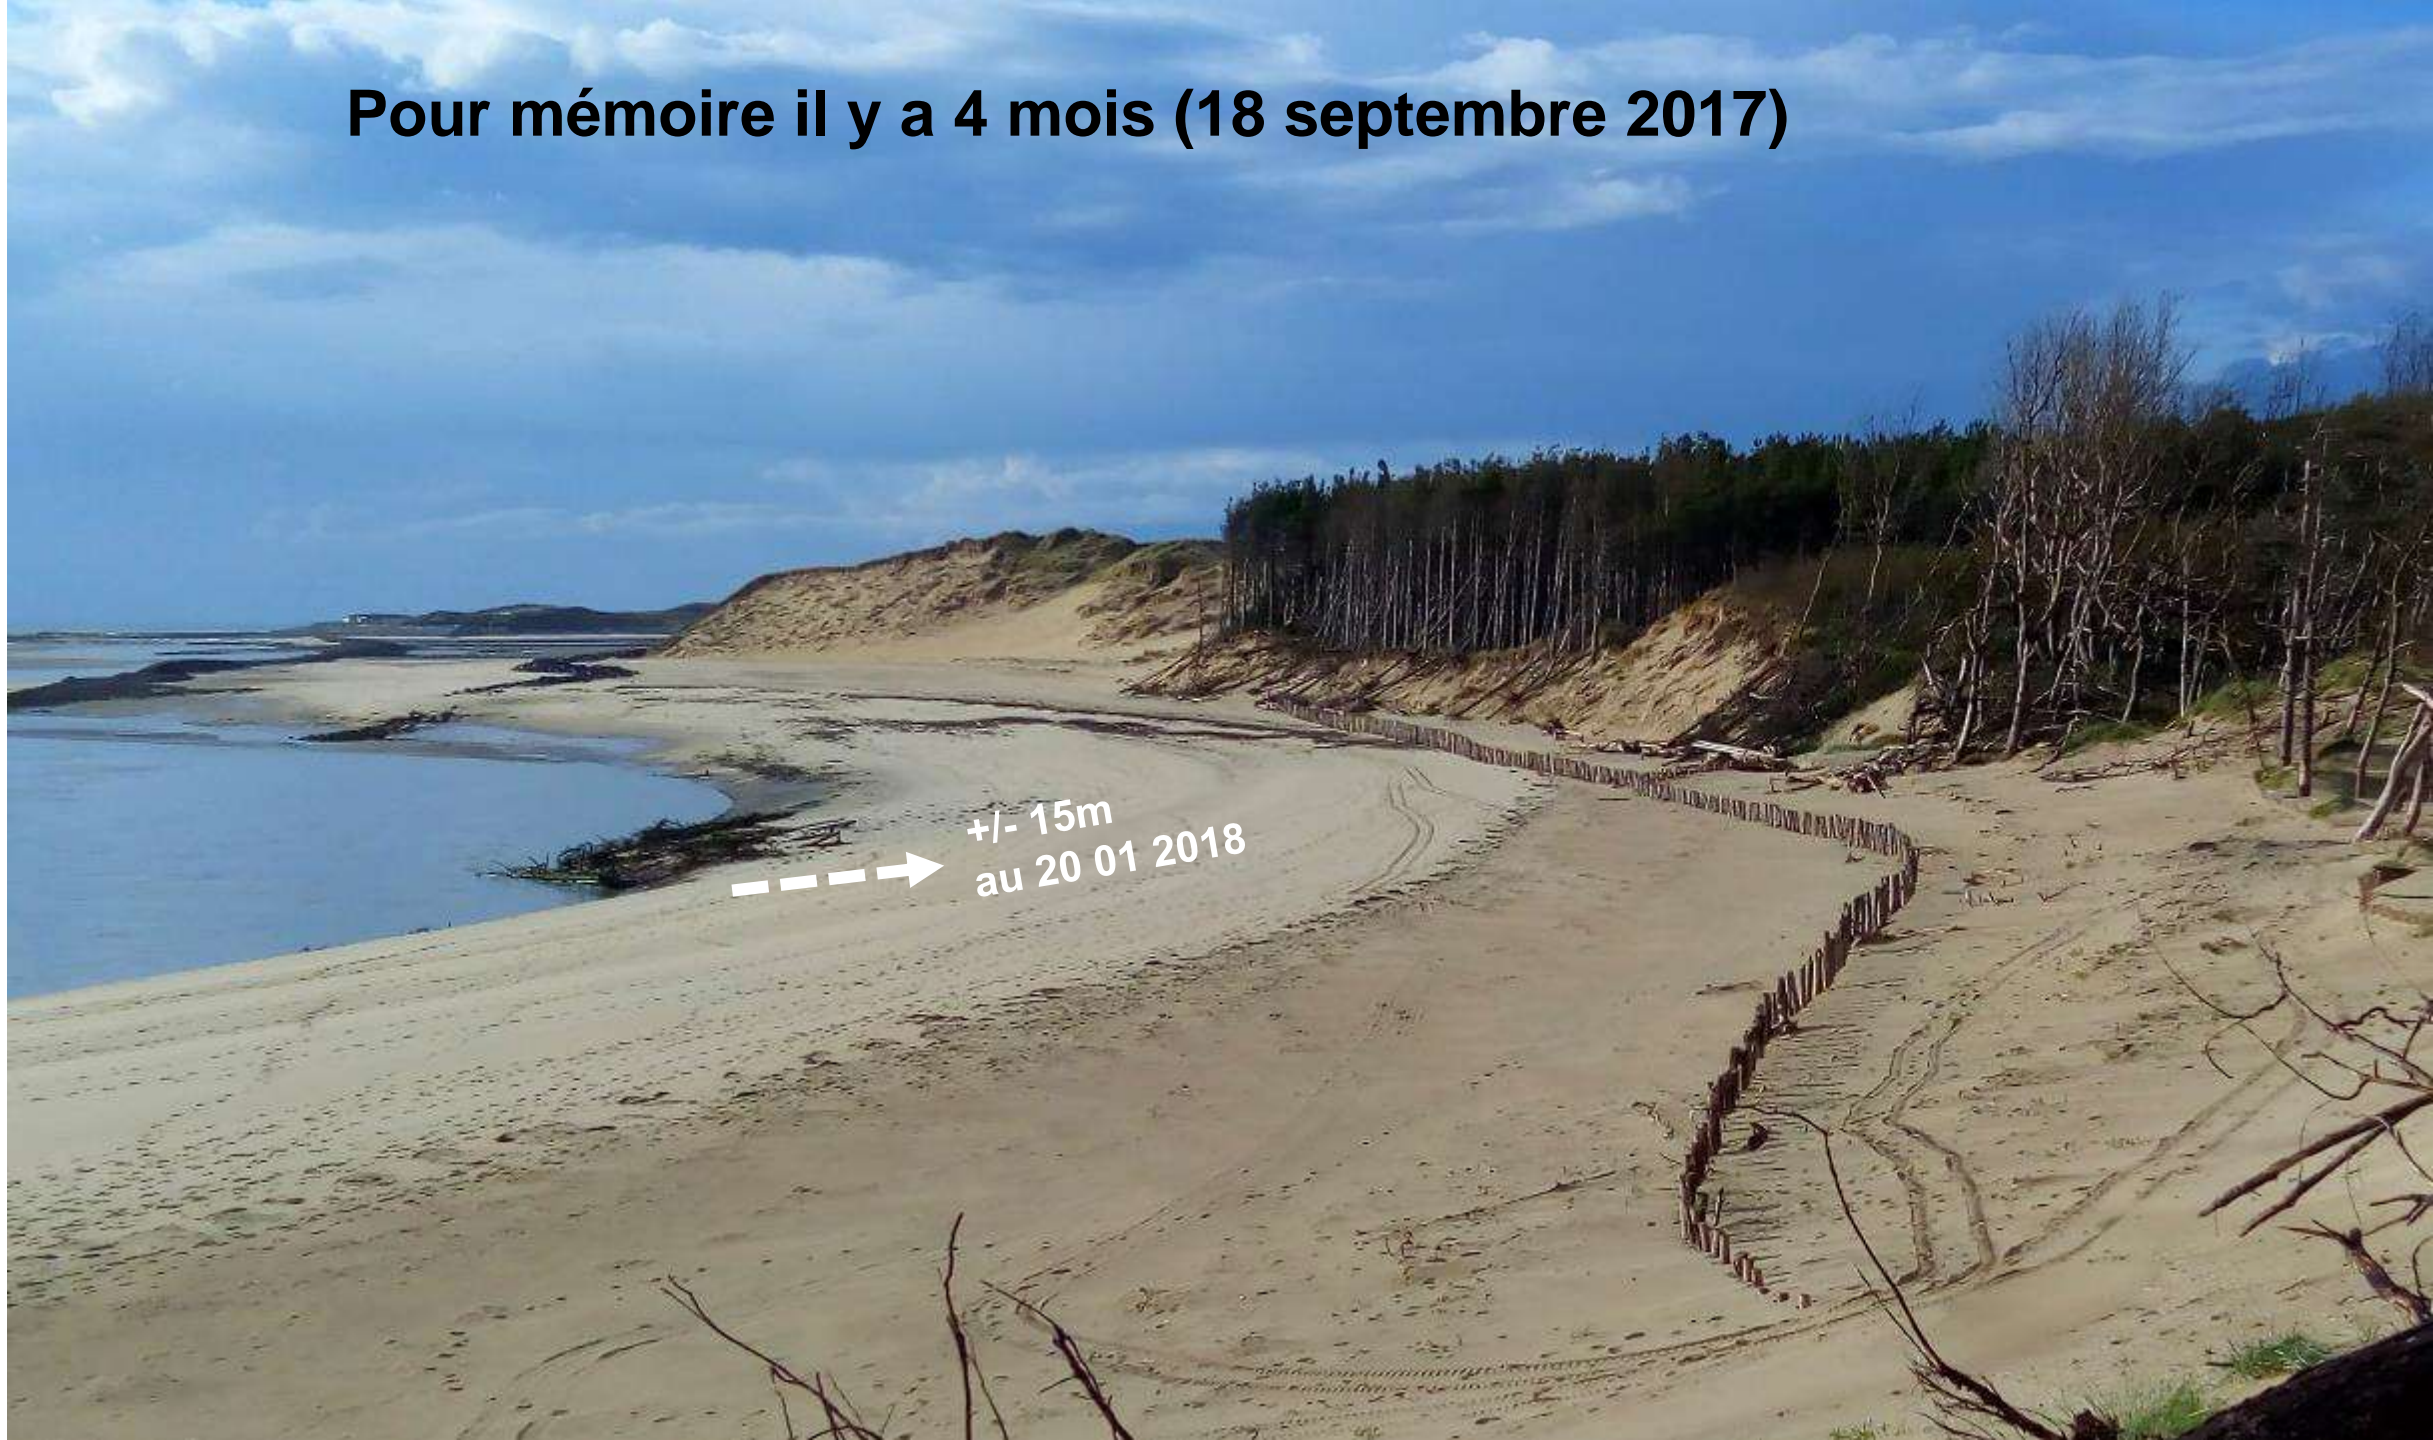
Pour mémoire il y a 4 mois (18 septembre 2017)

+/- 15m
au 20 01 2018

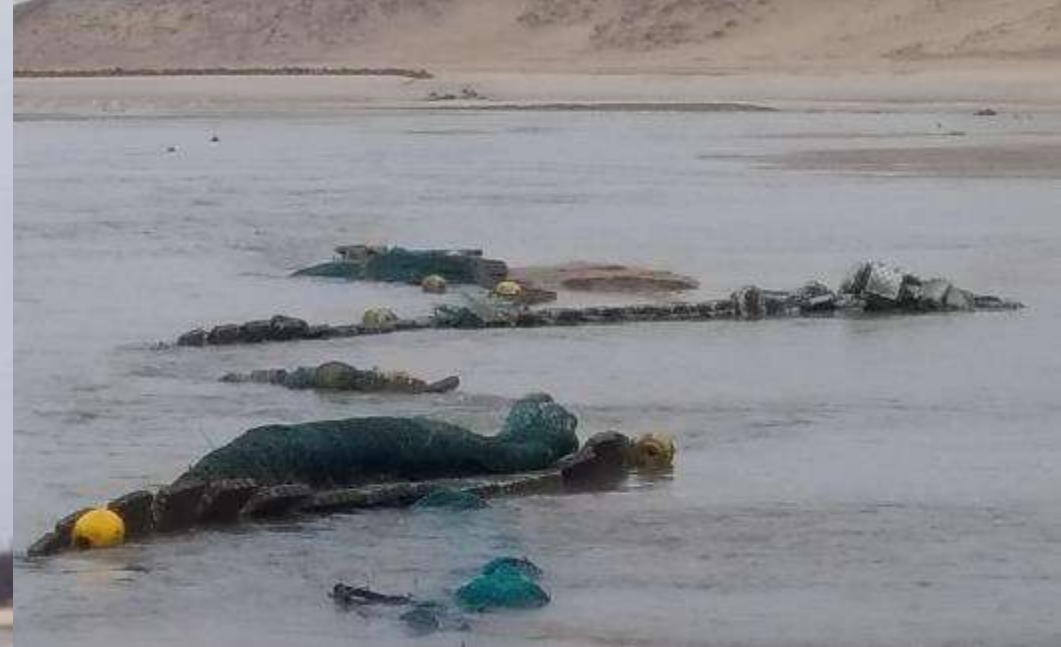
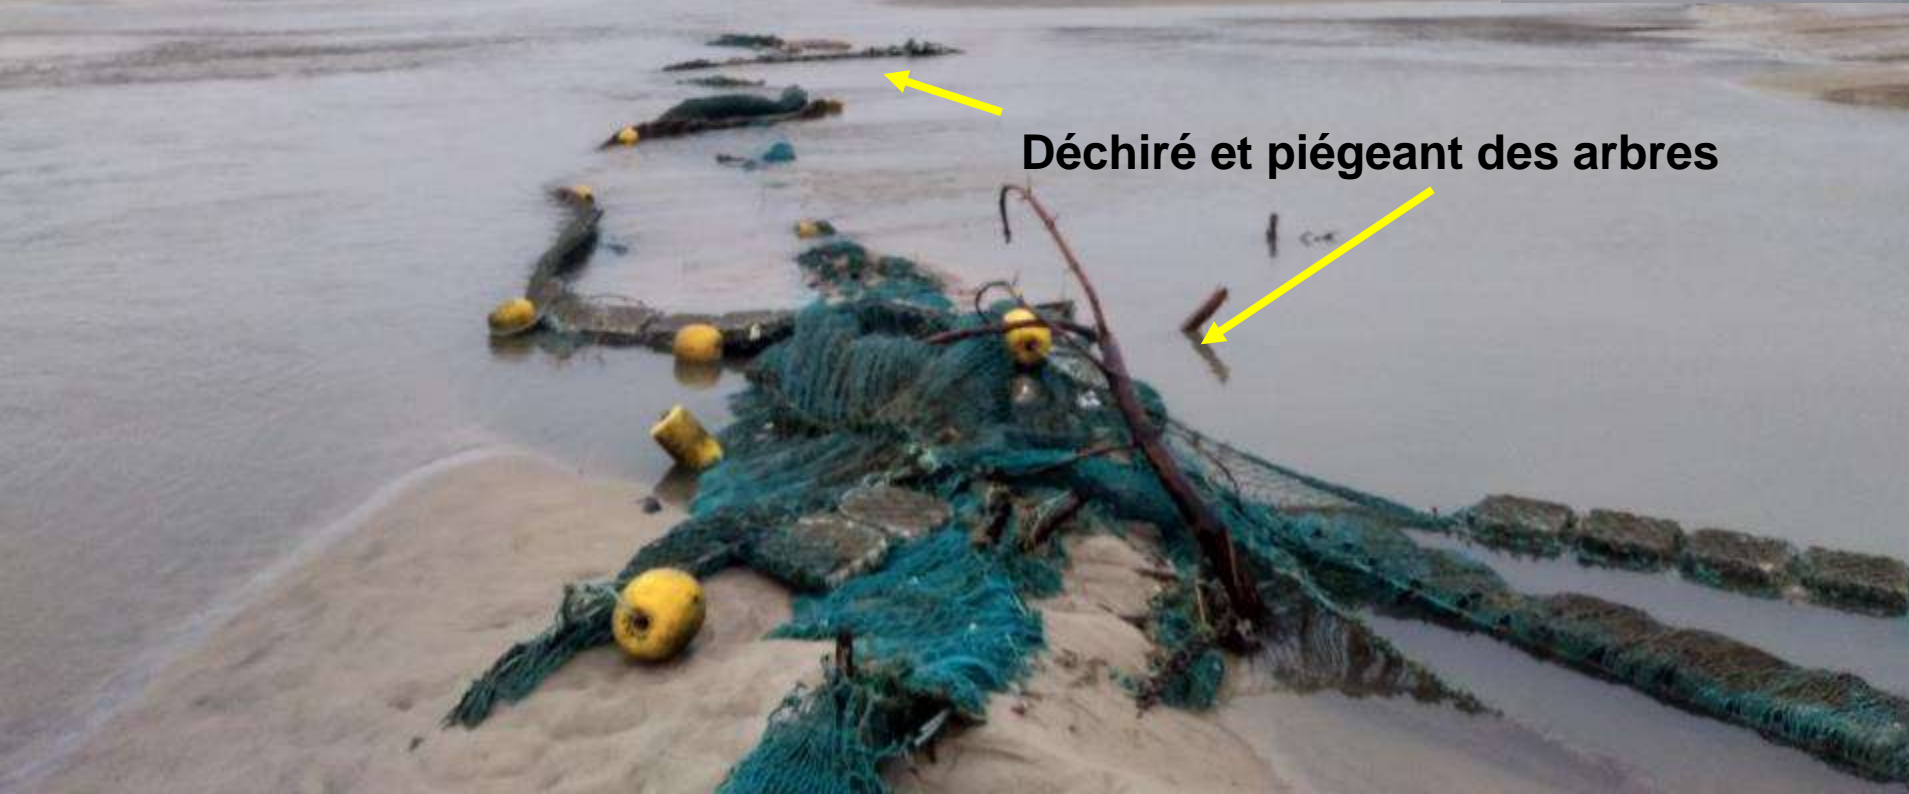
Le filet

Déchiré et piégeant des arbres

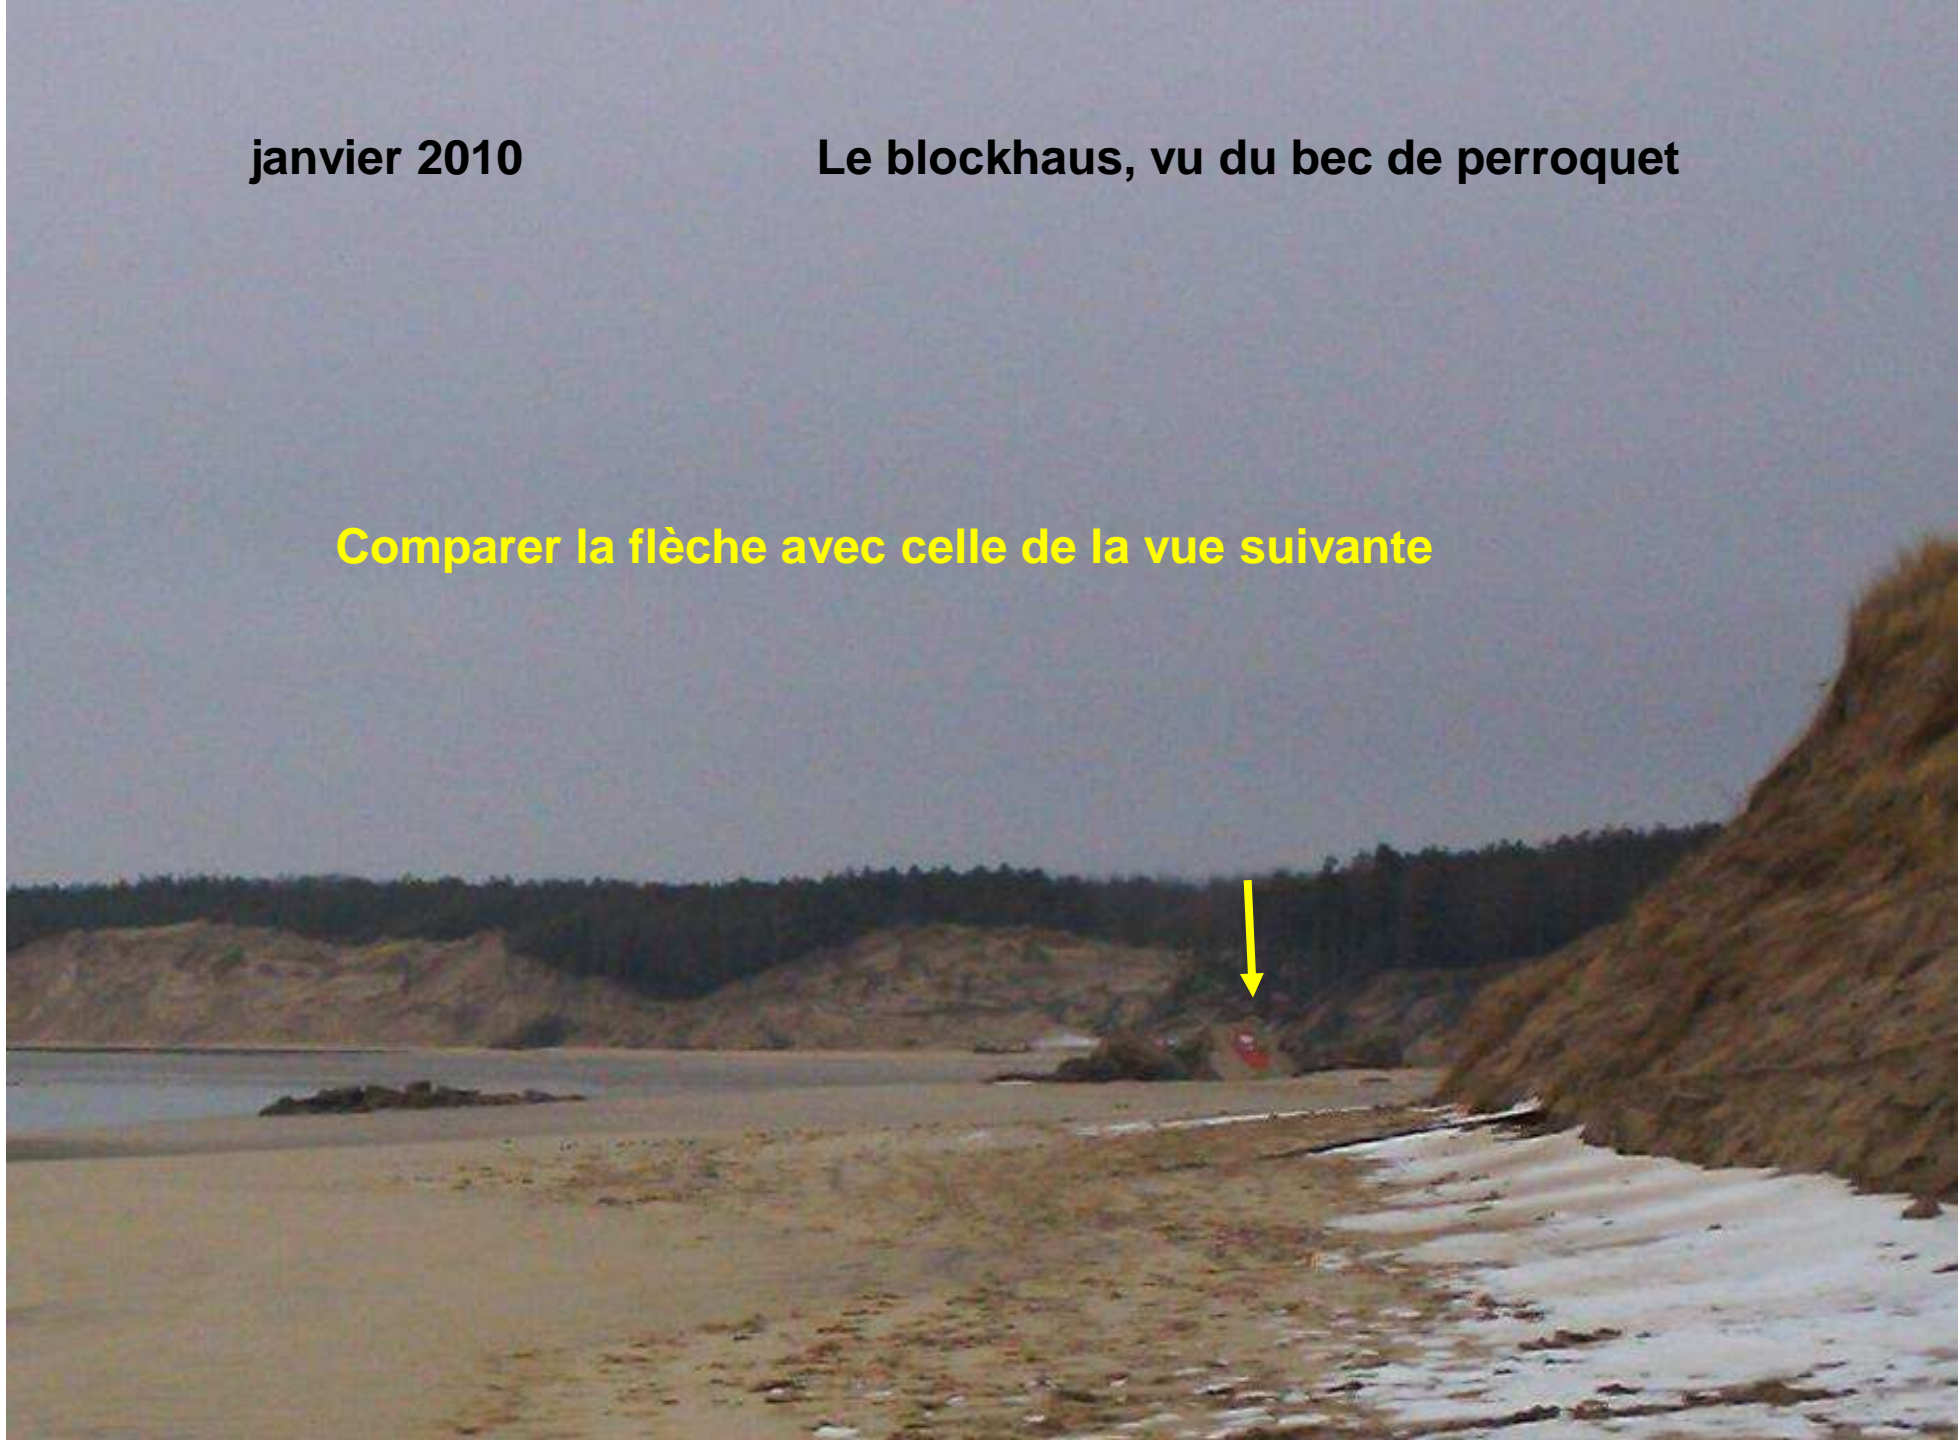
Le blockhaus, vu du bec de perroquet

Comparer la flèche avec celle de la vue suivante

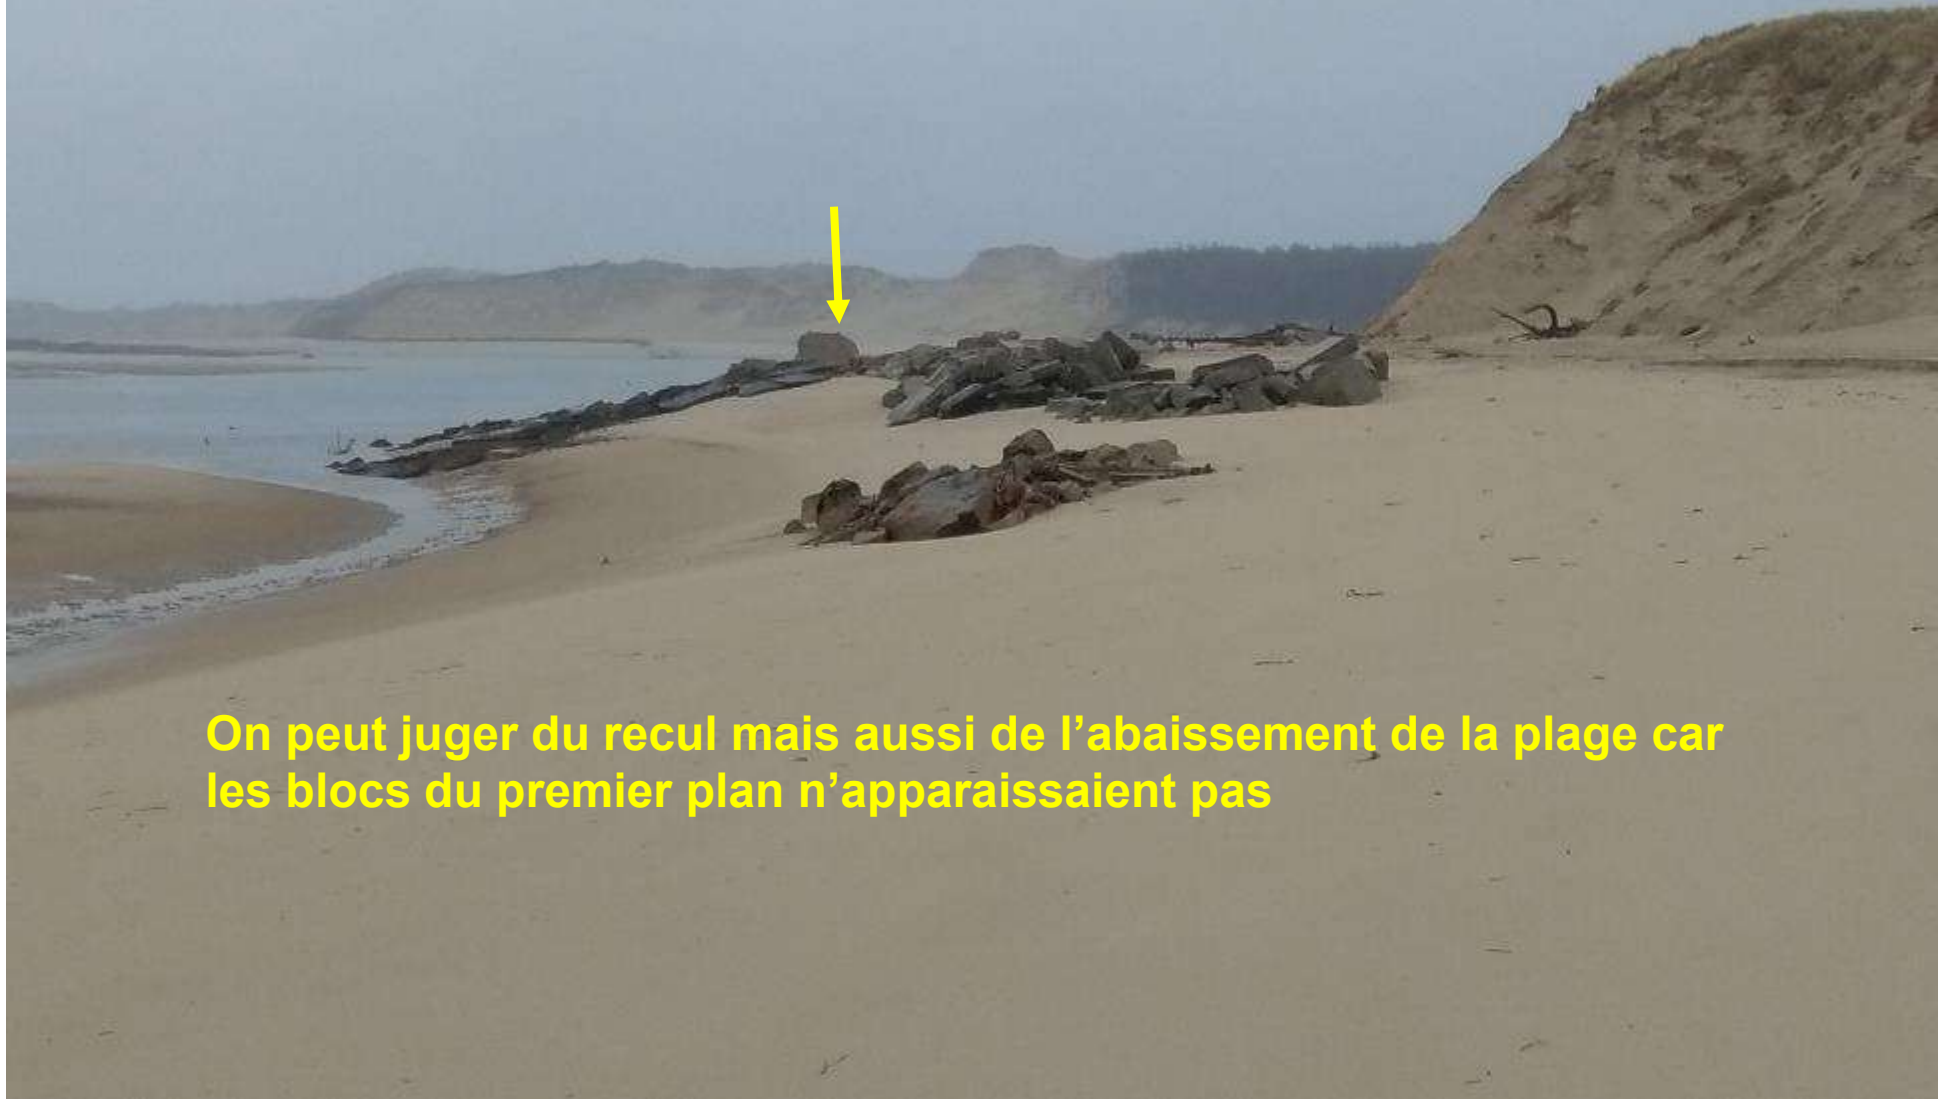
Le blockhaus, vu du bec de perroquet

On peut juger du recul mais aussi de l'abaissement de la plage car les blocs du premier plan n'apparaissent pas

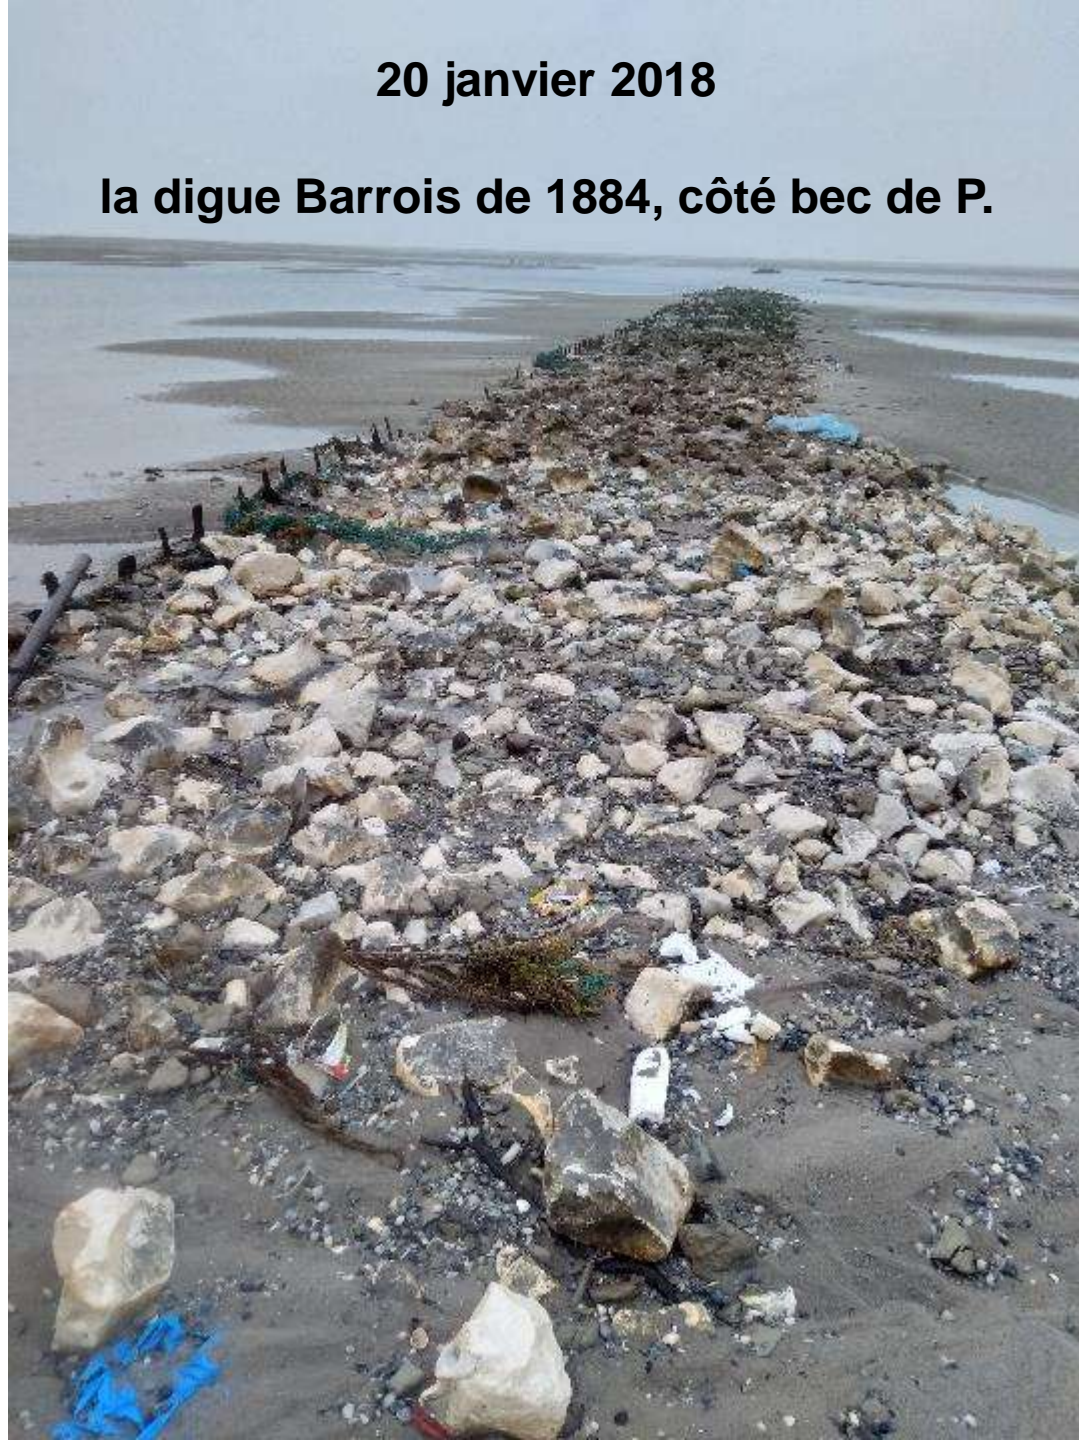
la digue Barrois de 1884, côté bec de P.

**Curiosité, la digue Barrois de 1884
réapparaît de chaque côté de l'ouverture pratiquée en 1916**

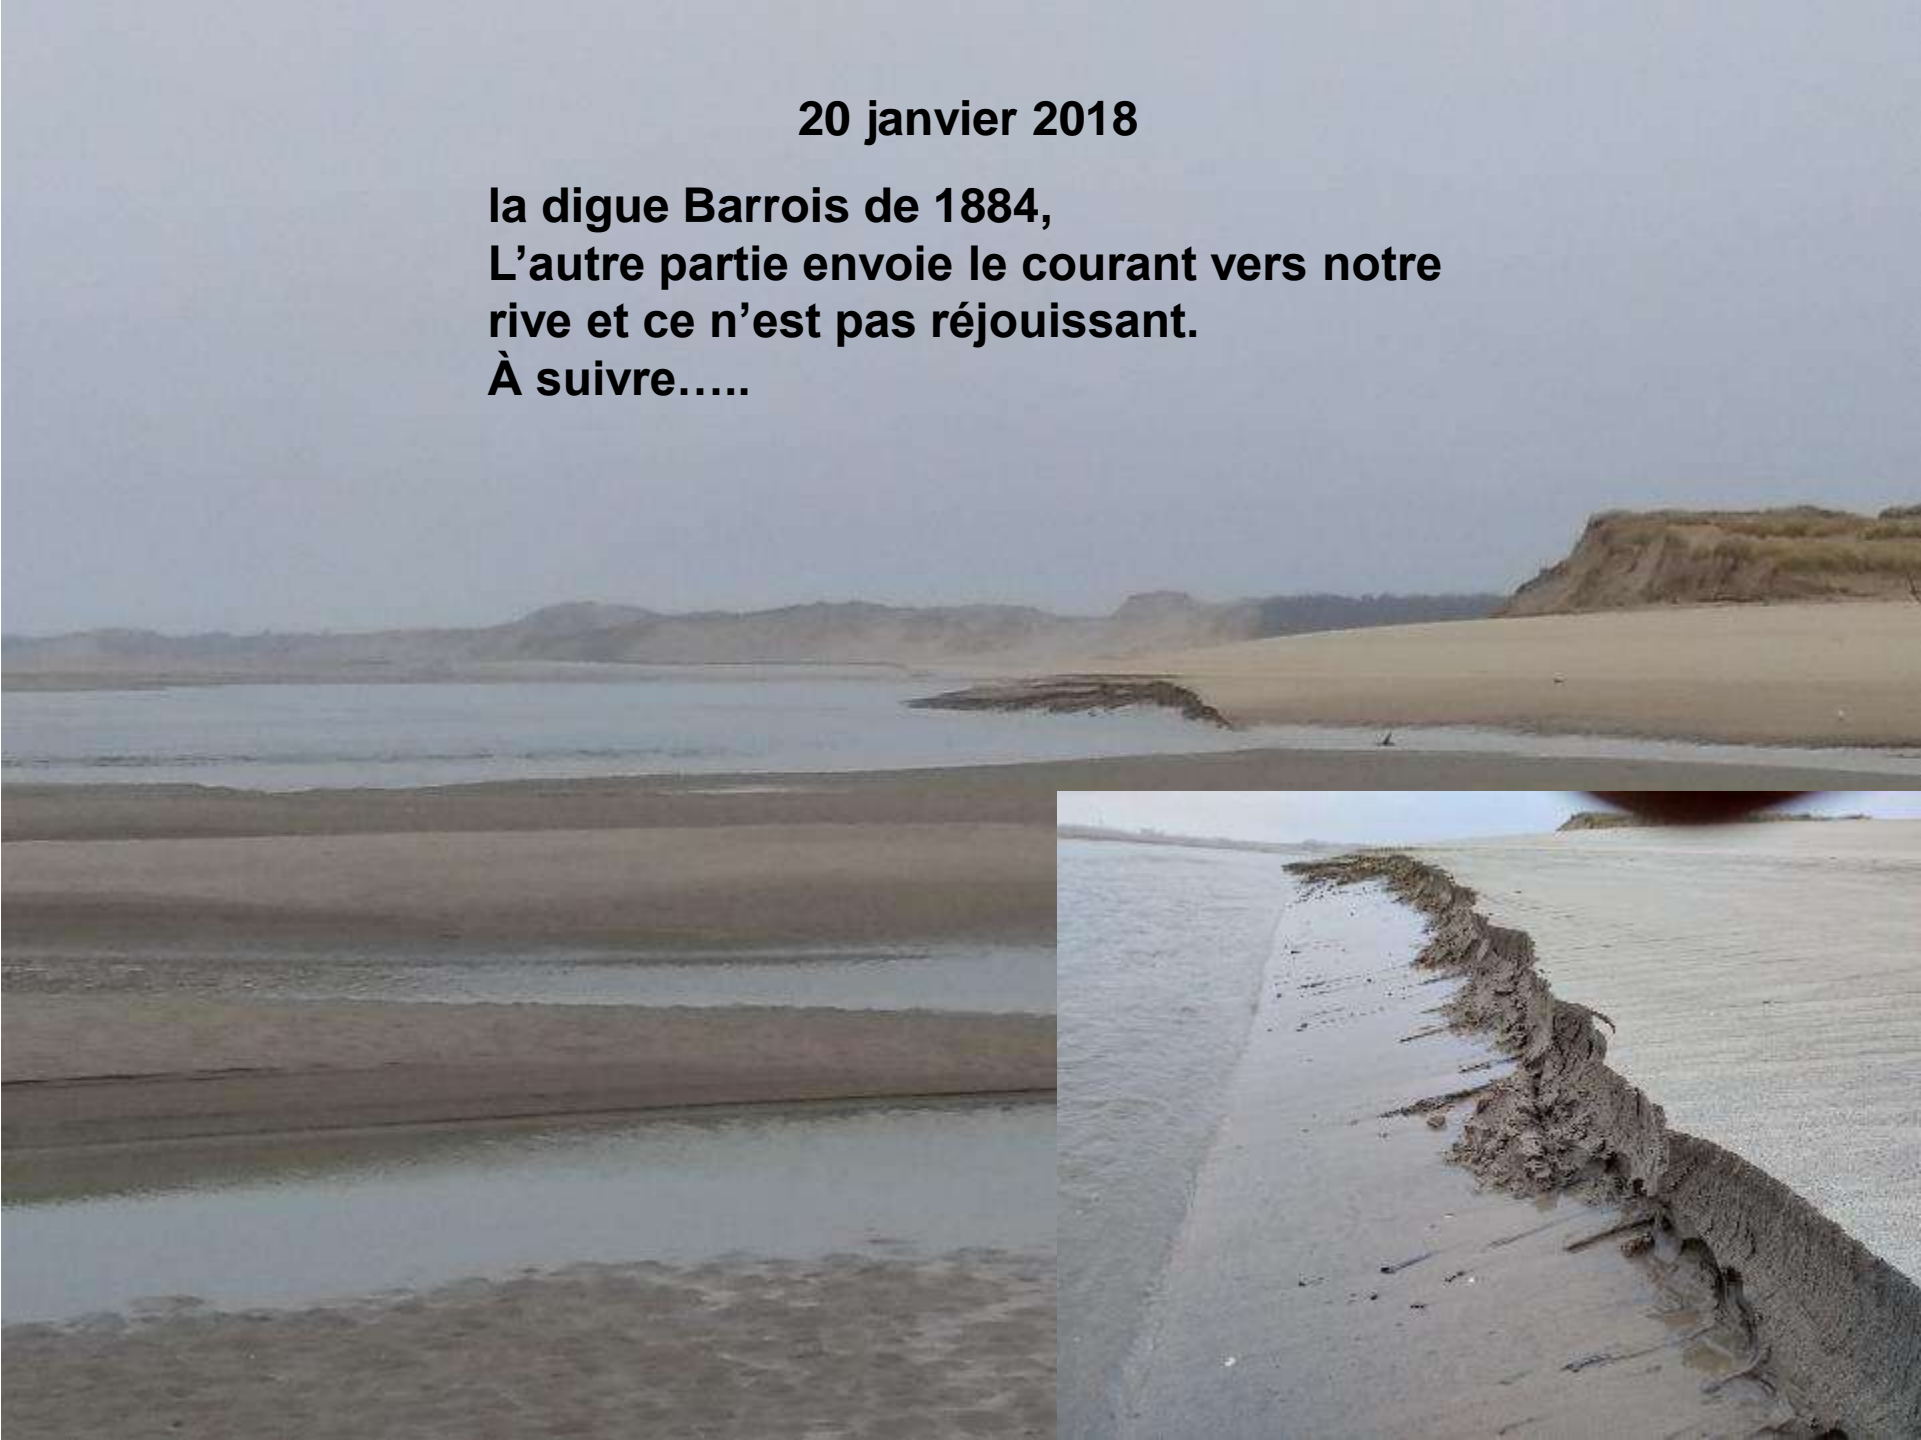
**la digue Barrois de 1884,
L'autre partie envoie le courant vers notre
rive et ce n'est pas réjouissant.
À suivre.....**

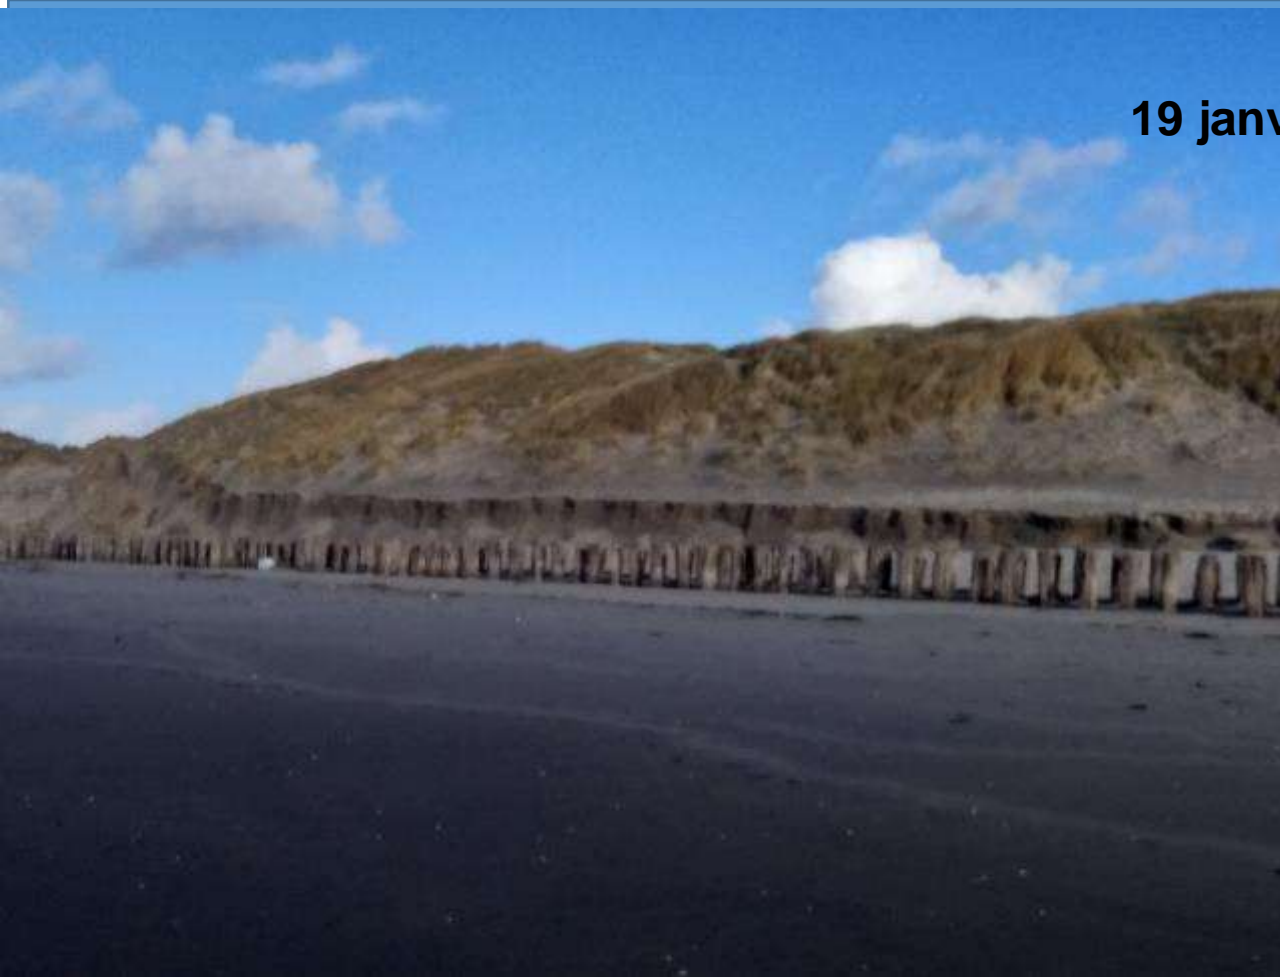
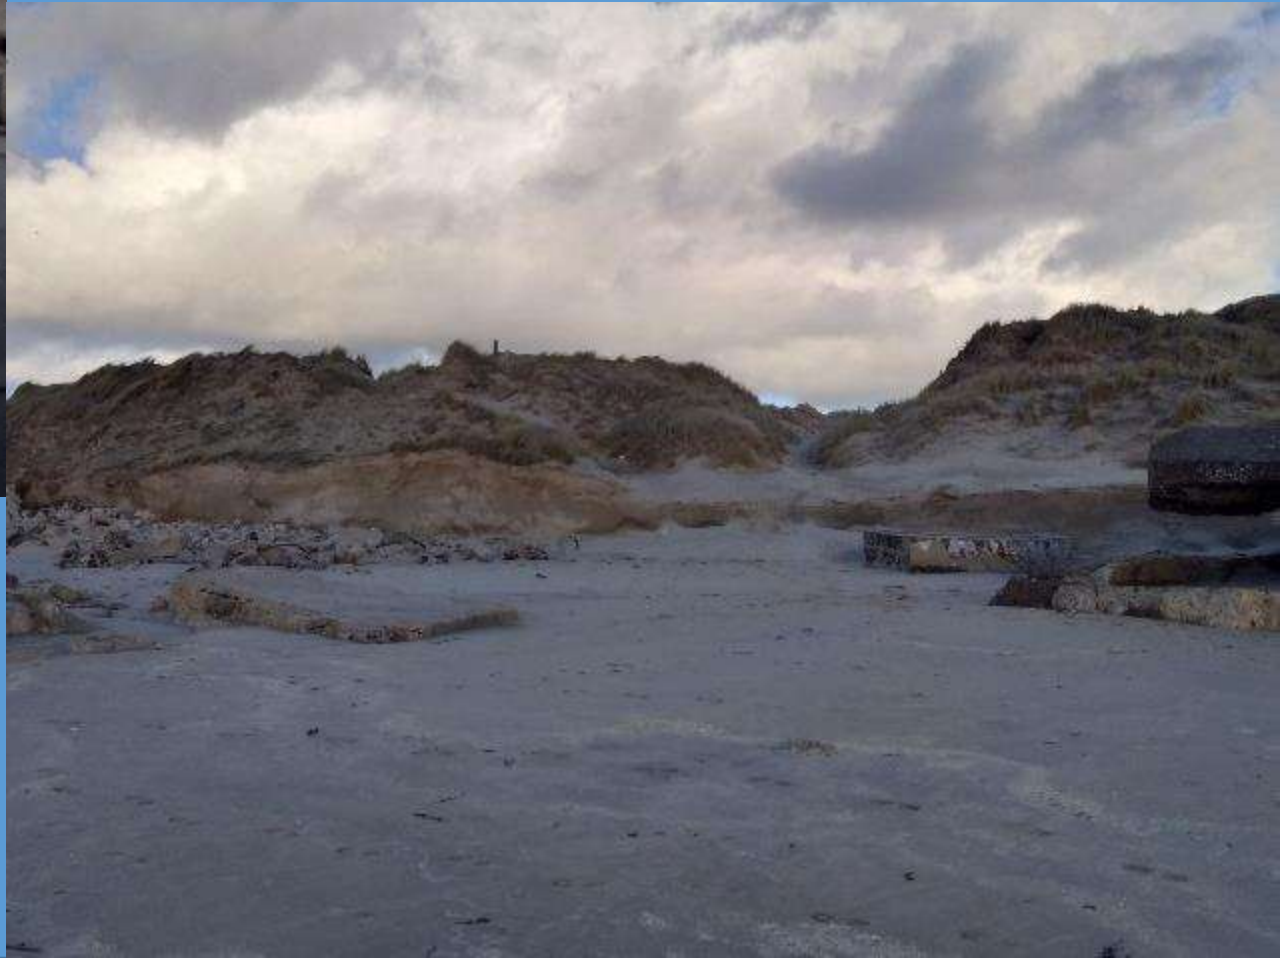
**Plages nord de Berck
après la tempête**

**Attaque très limitée et sans conséquences
au niveau de Calot et de terminus**
