20 Janvier 2018

Mesure du recul de la dune du bois de sapins depuis le 3 mars 2017

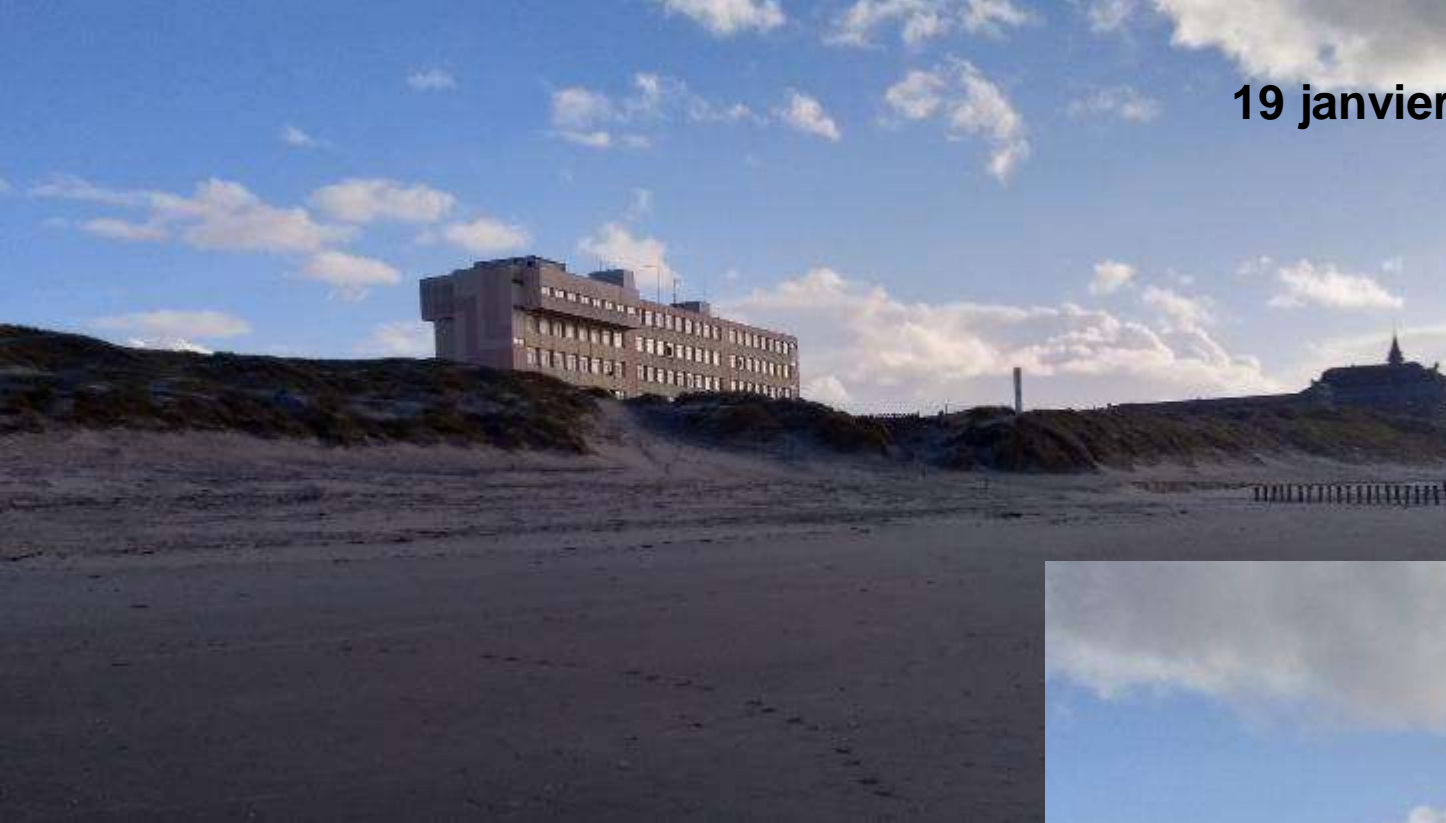
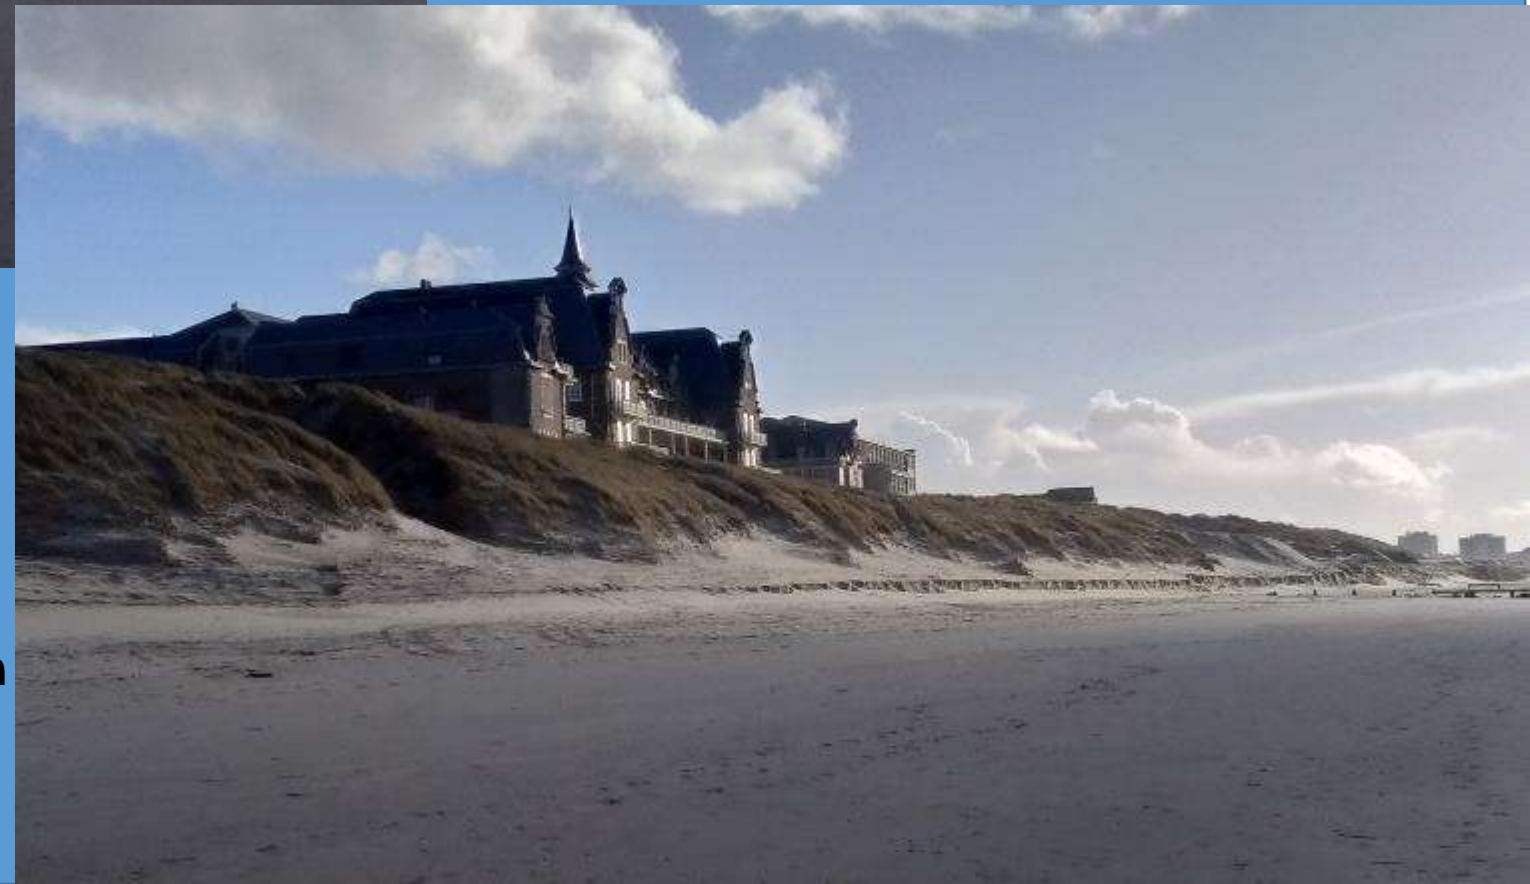
**Plages nord de Berck
après la tempête**

**On peut voir que comparé à celui du sud,
le trait de côte de la plage nord se porte bien**

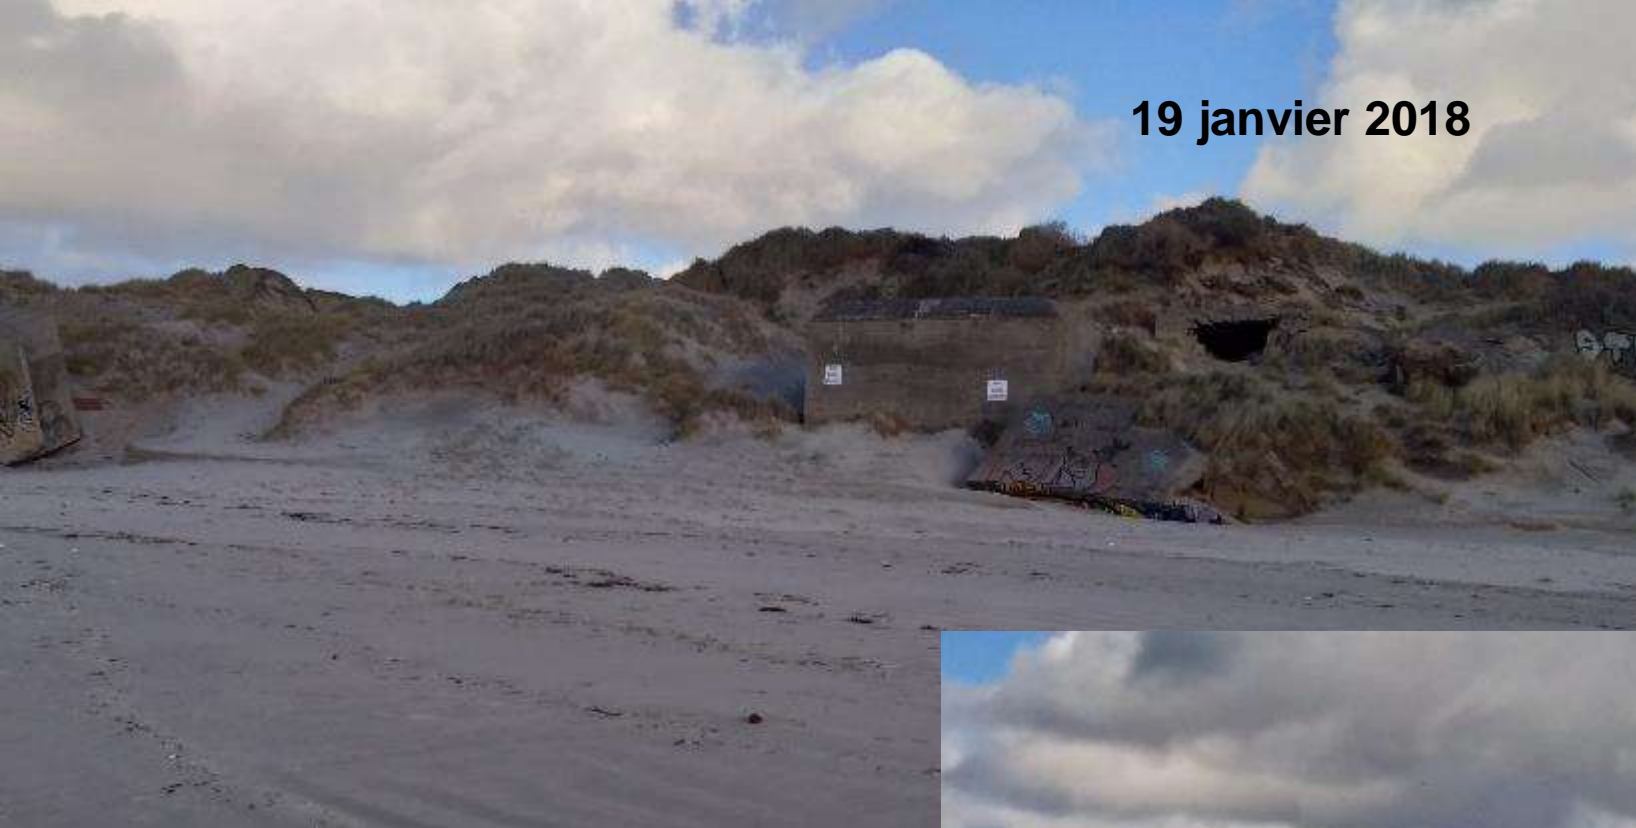
**Idem à suivre de terminus à mi chemin
de Merlimont, après c'est une
autre histoire**

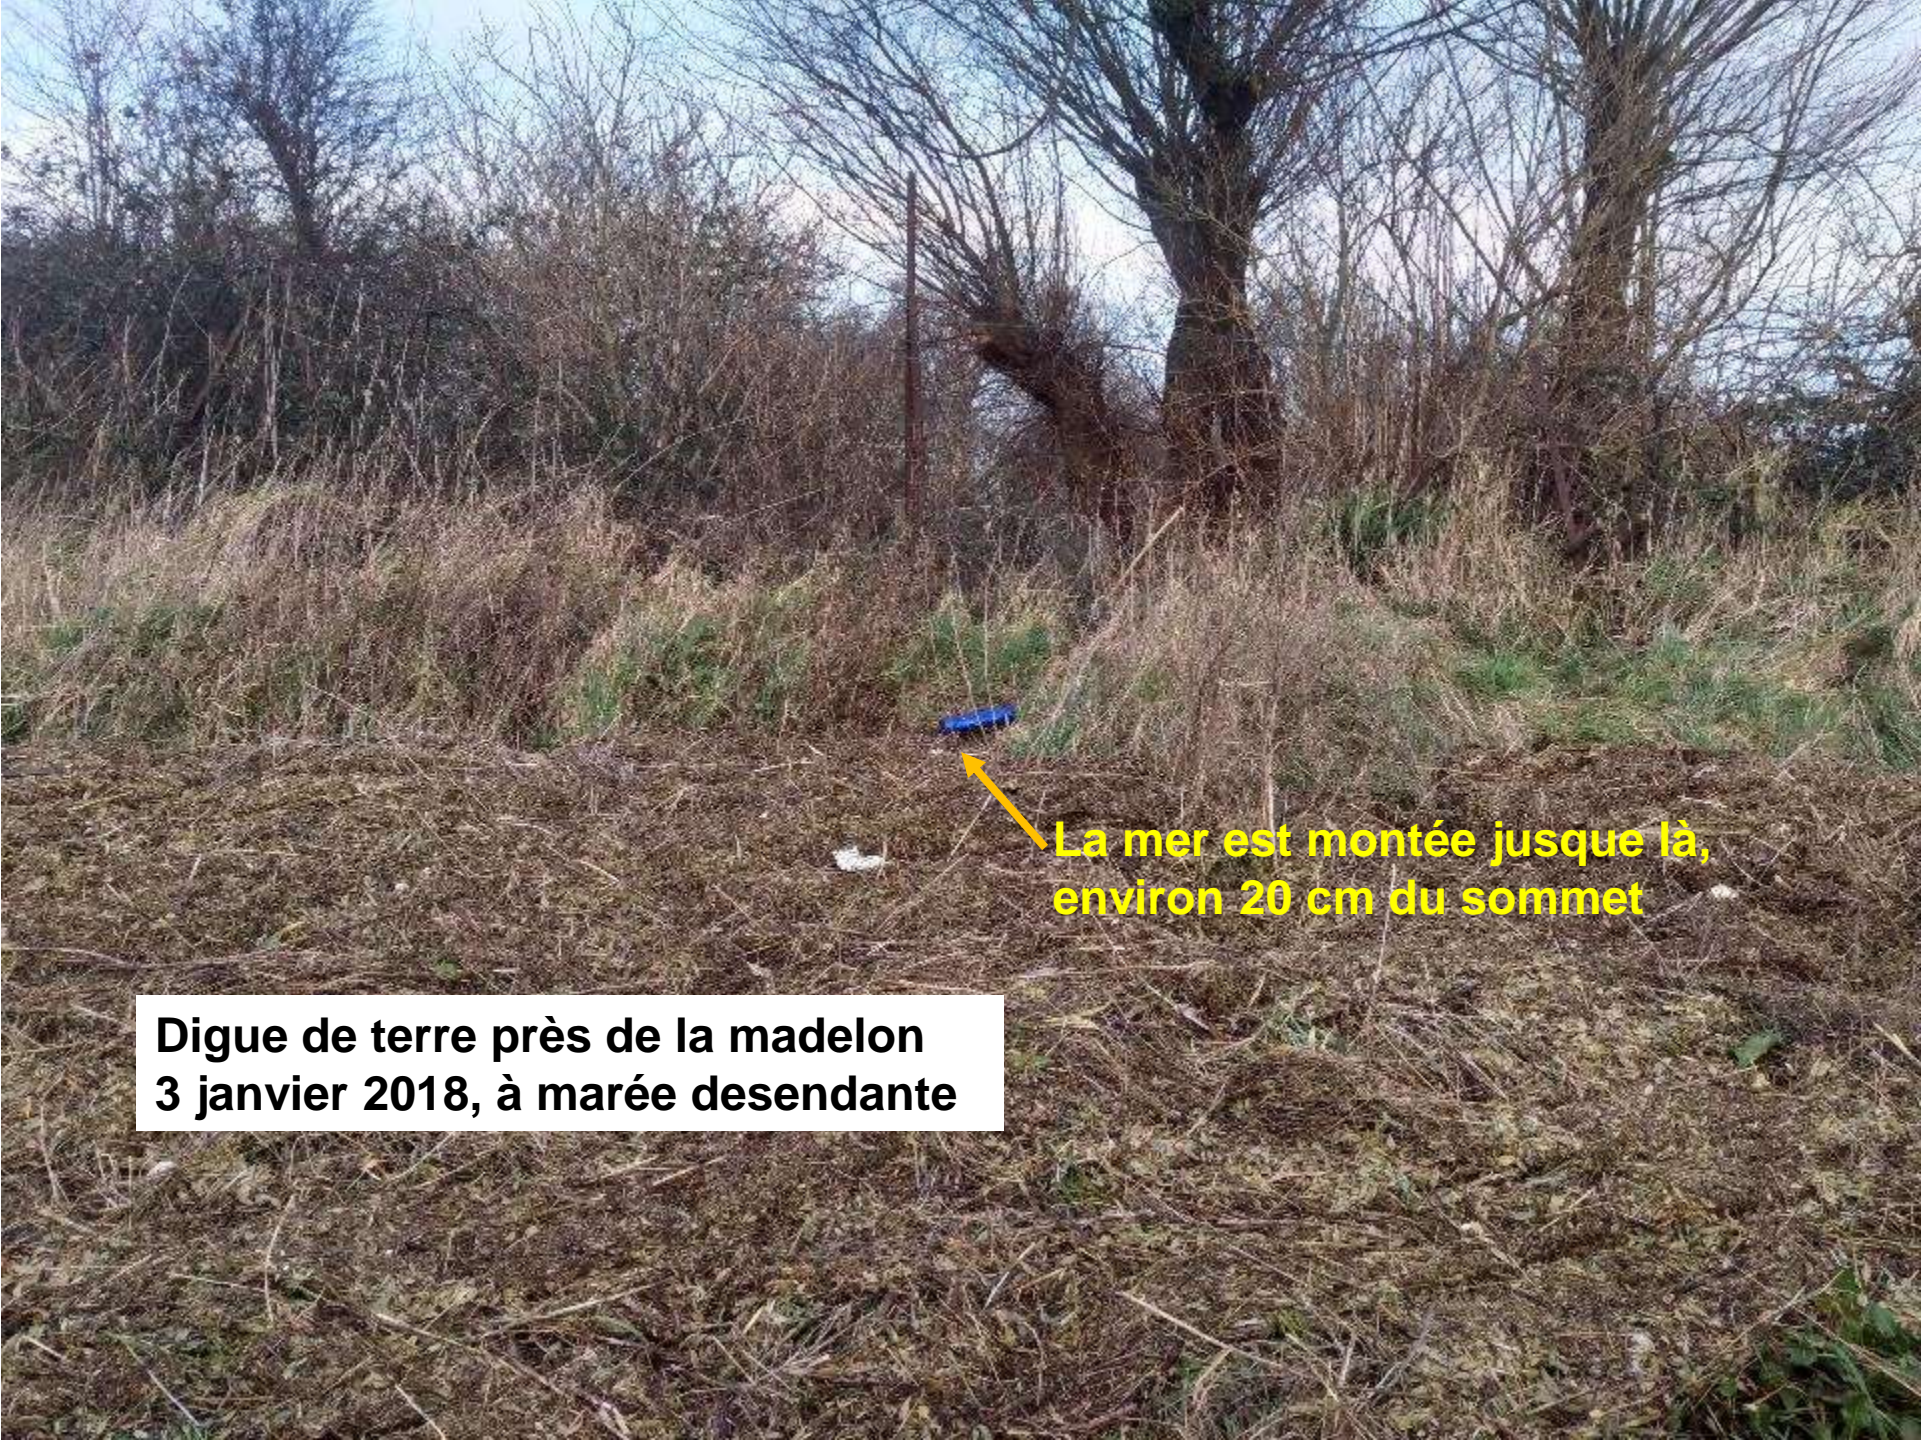
Digue de terre près de la madelon
3 janvier 2018, à marée descendante

Nous revenons enfin une troisième fois sur le niveau préoccupant atteint lors des fortes dépressions sur une digue de terre proche de la Madelon.

La mer est montée jusque là,
environ 20 cm du sommet
