RETROSPECTIVE DES COURANTS DEVANT LE BOIS DE SAPINS

Ce dossier comporte deux parties,

1^{ère} partie : témoignage du comportement apparent du filet test, procédé S Able, du 18 novembre 2014 au 26 novembre 2015,

2^{ème} partie : évolution des chenaux et courants du bec de perroquet à la digue submersible, de Janvier 2011 à septembre 2015.

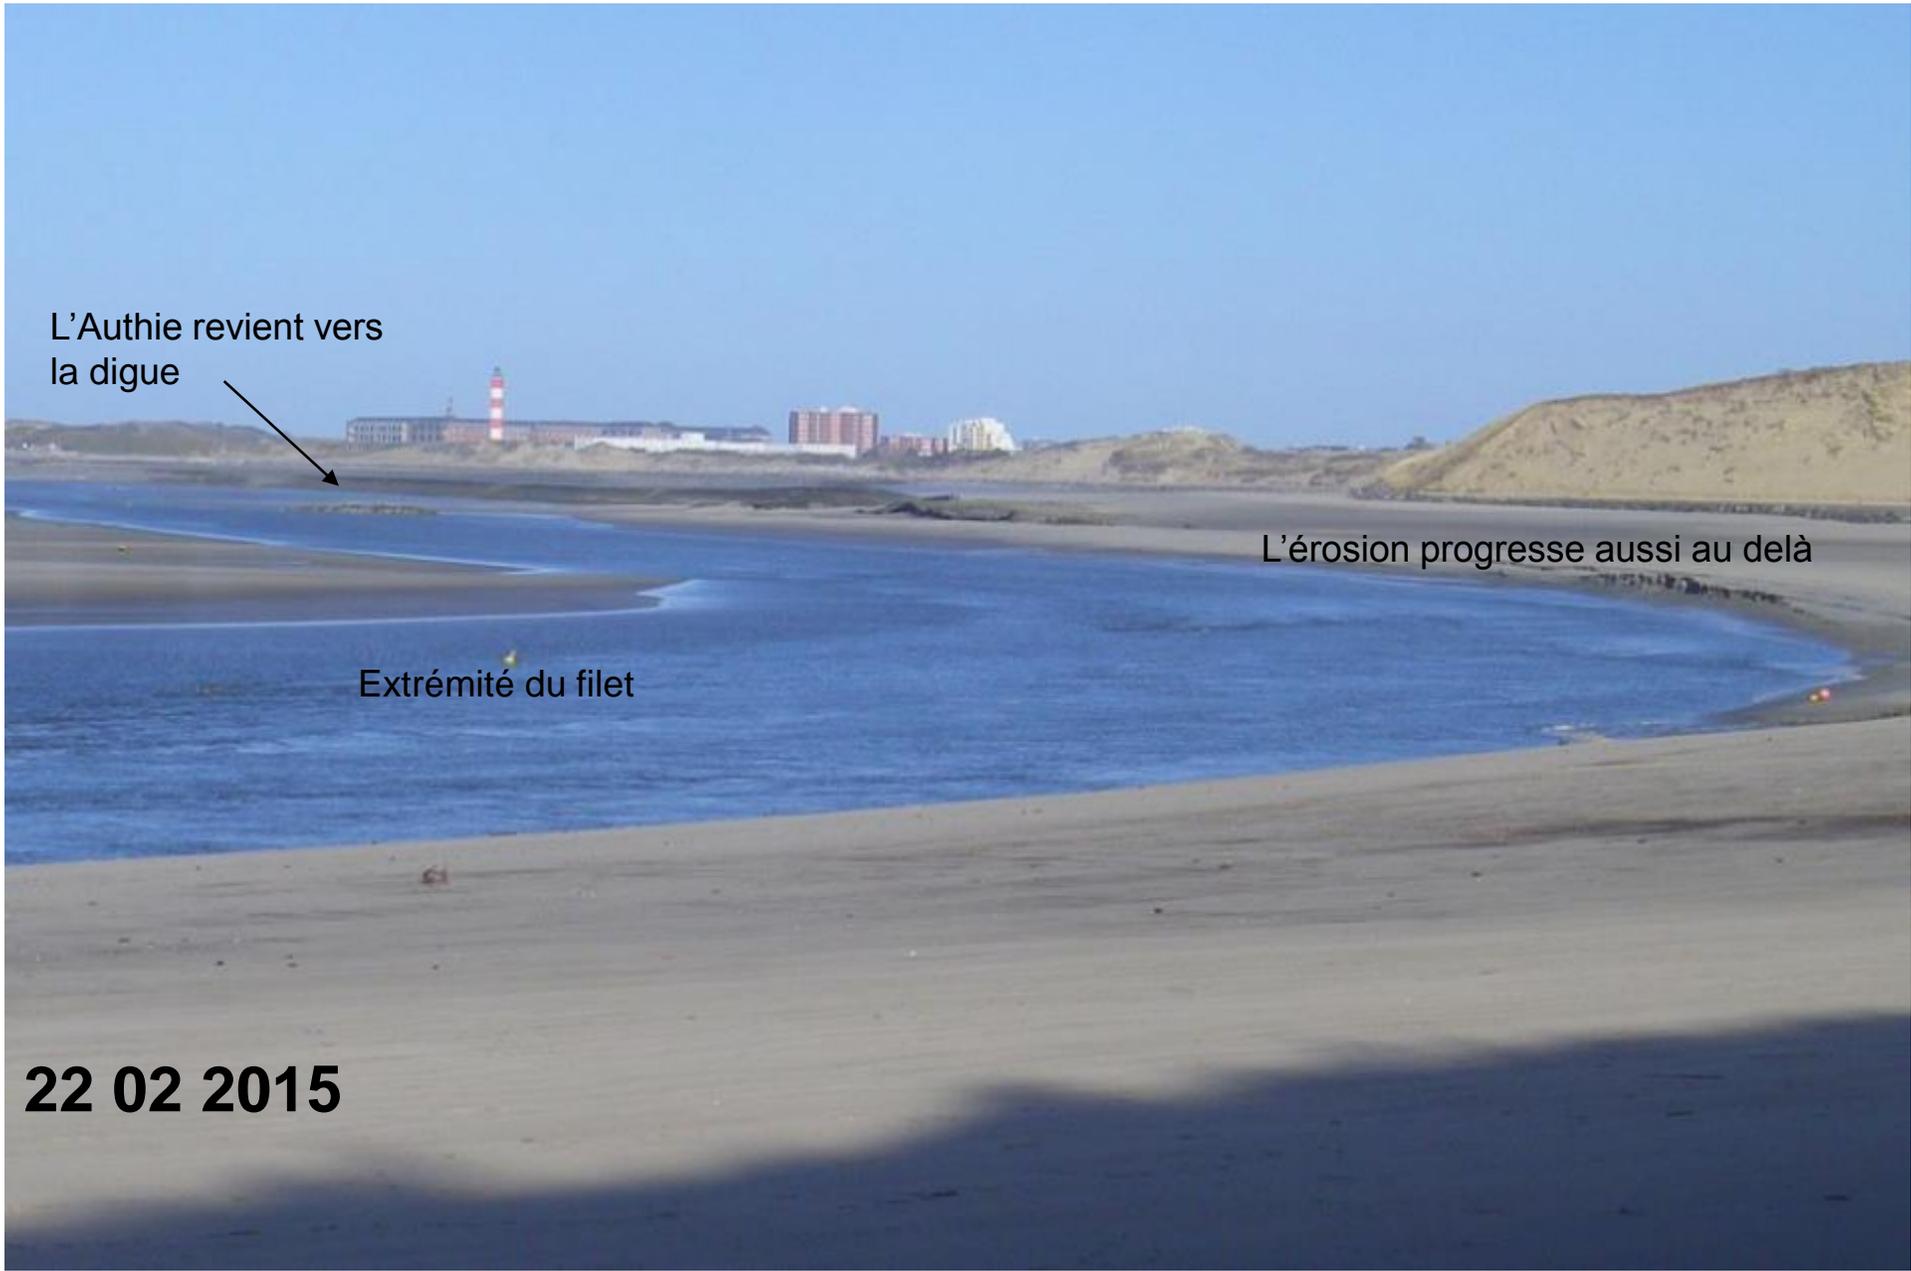
22 02 2015

L'Authie revient vers
la digue

L'érosion progresse aussi au delà

Extrémité du filet

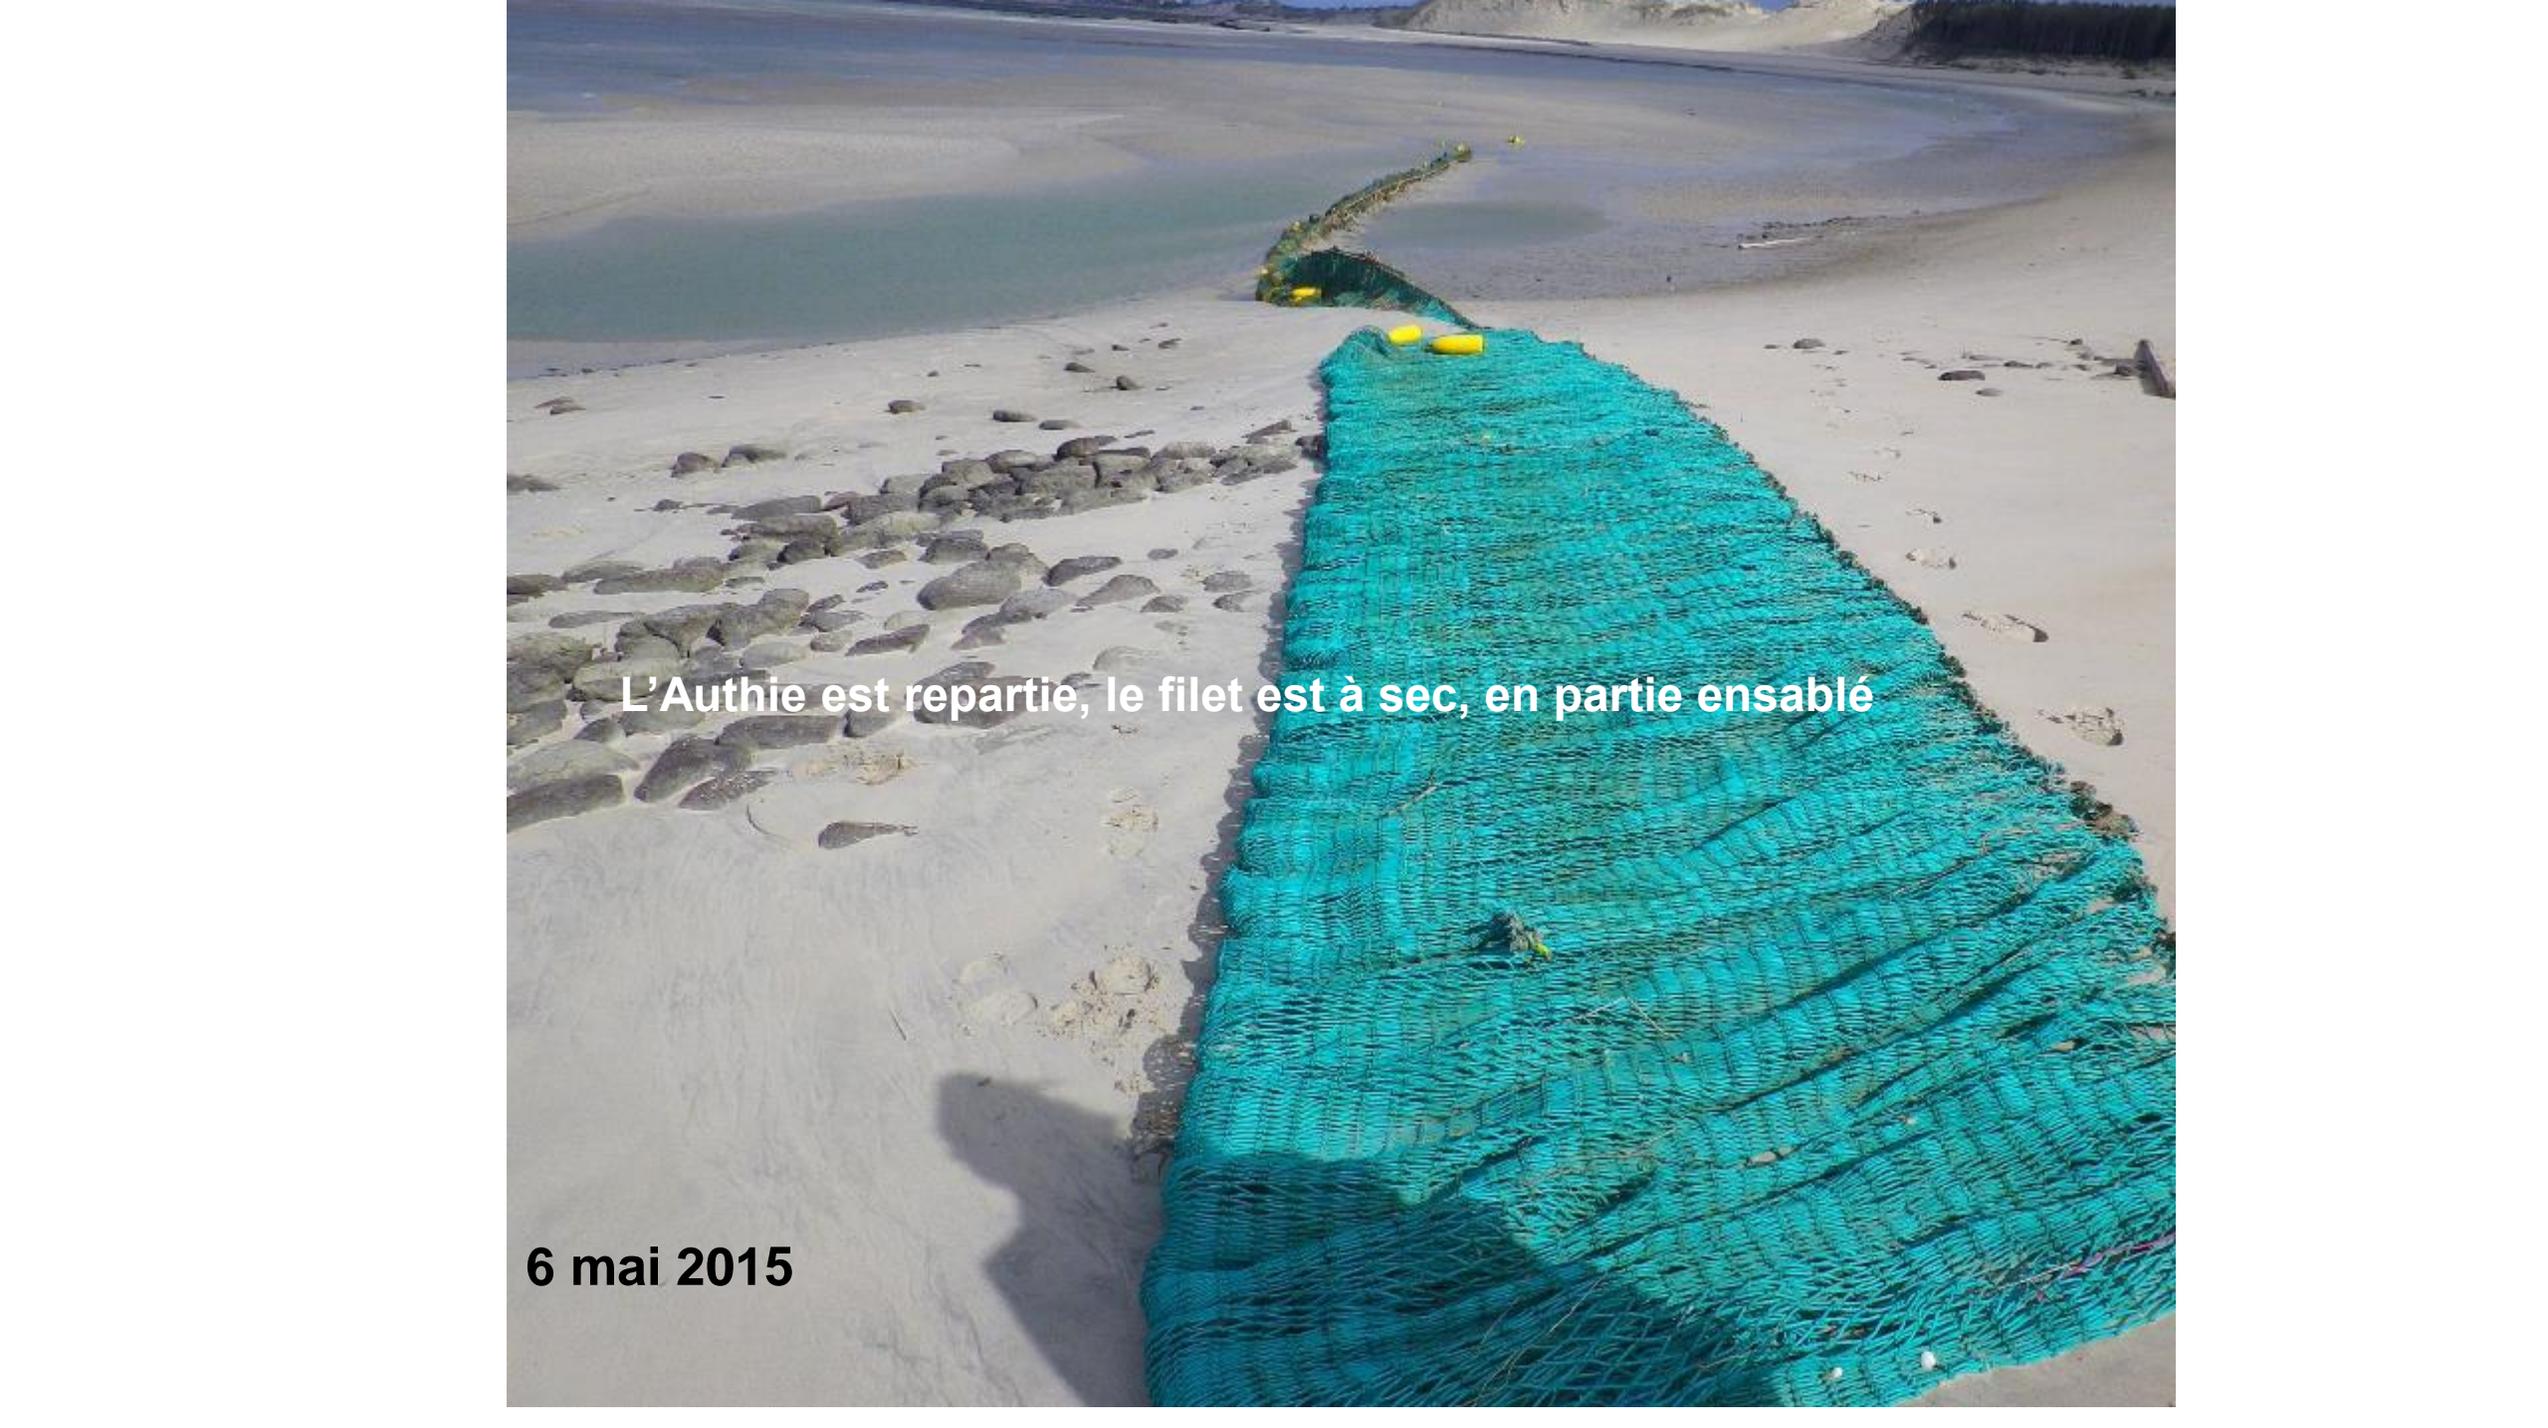
6 mai 2015

L'Authie est repartie, le filet est à sec, en partie ensablé

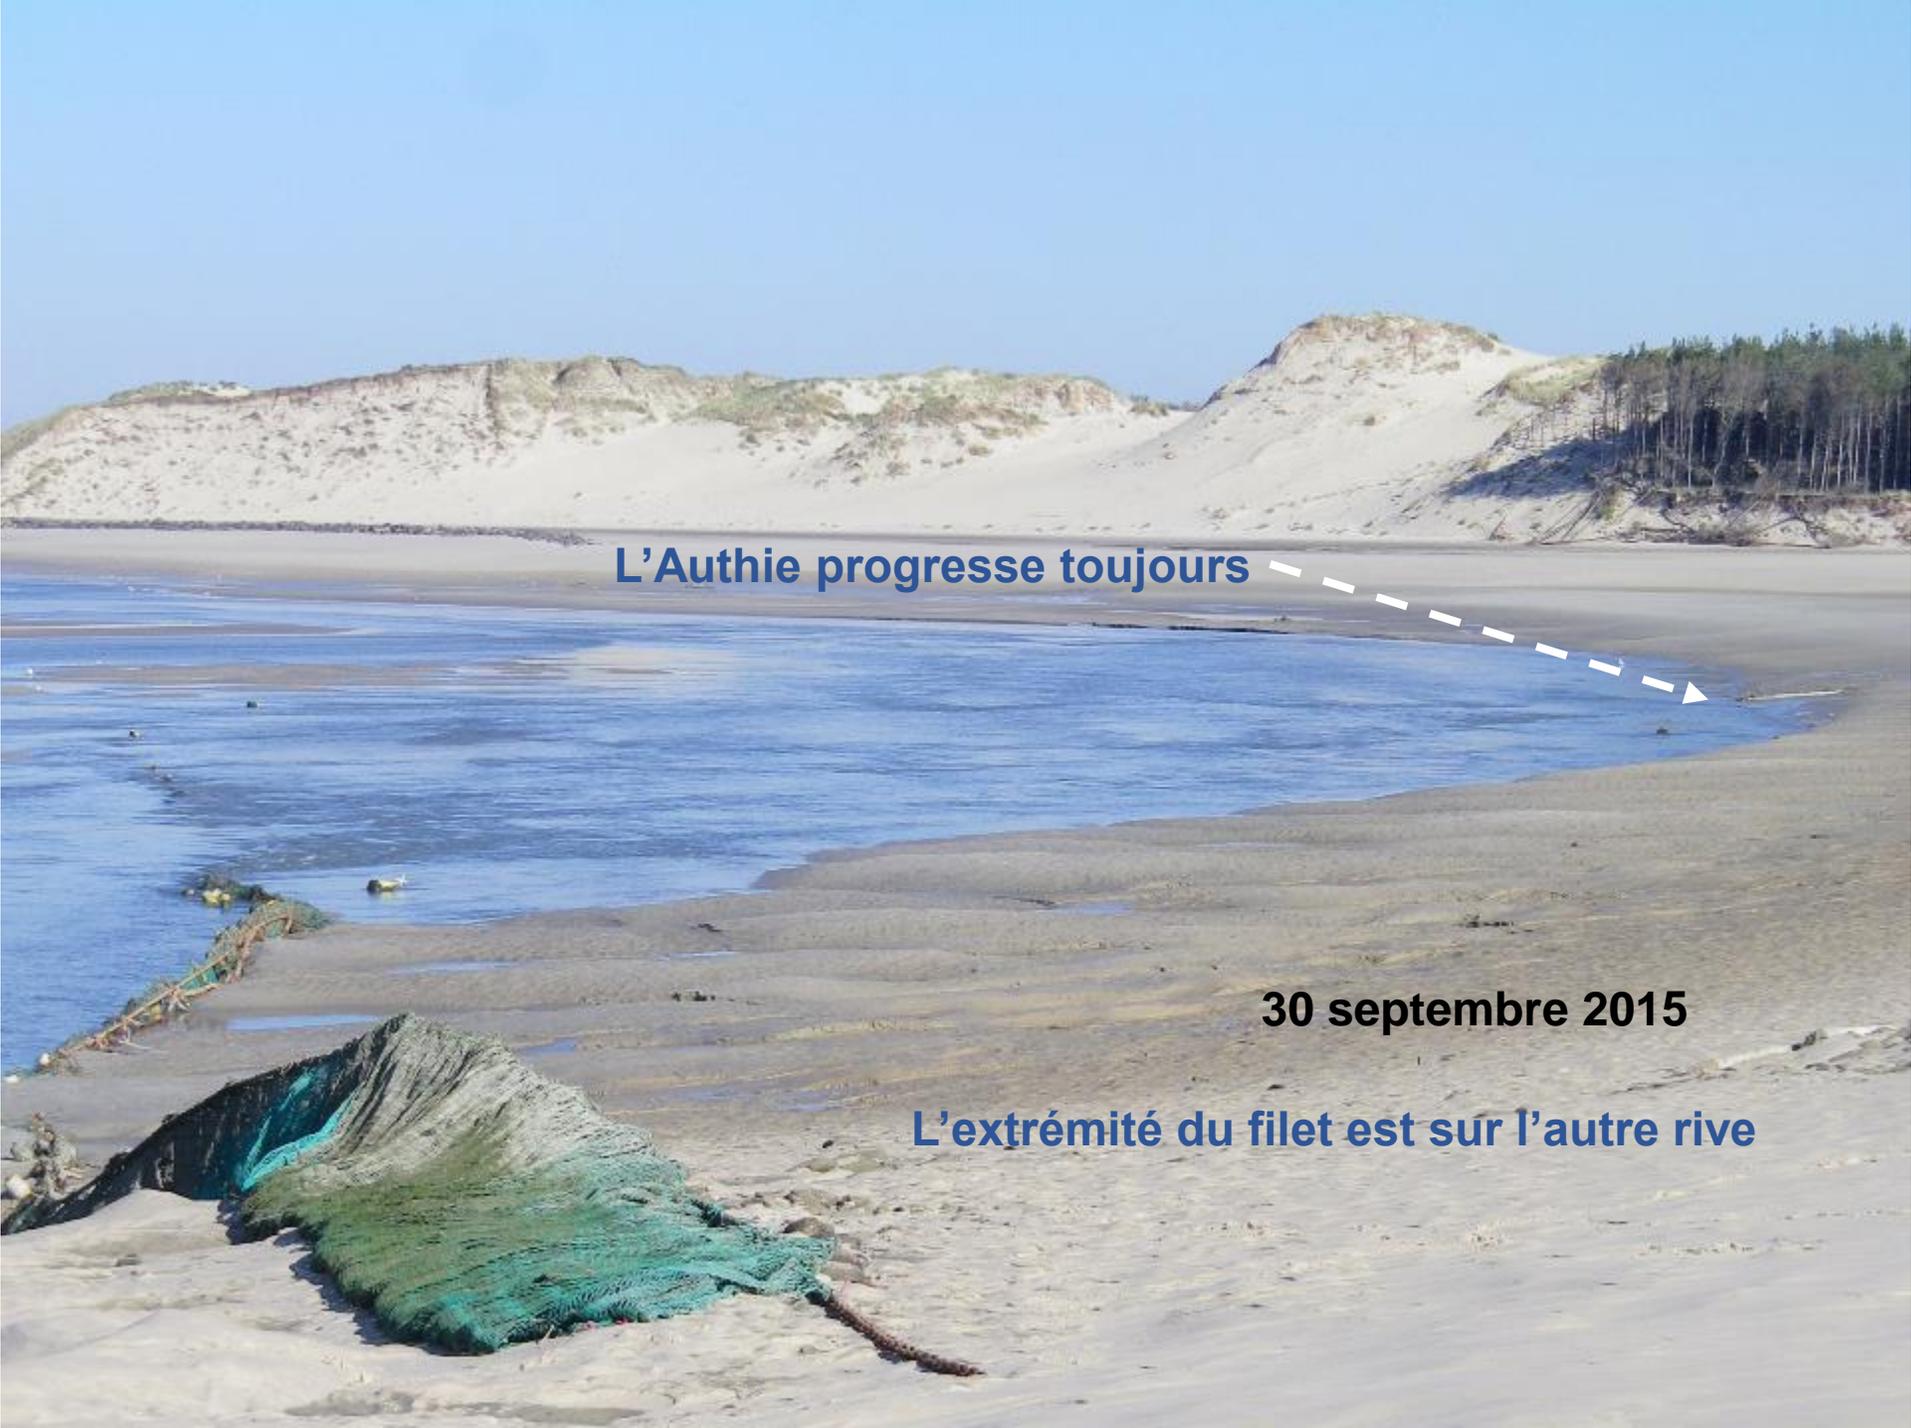
30 septembre 2015

L'Authie progresse toujours

L'extrémité du filet est sur l'autre rive

À noter, alors que l'on attendait, a priori, un effet de frein du filet test pendant le jusant, celui-ci a pris de plein fouet les courants de flot, notamment lors des forts marnages, au point de le retourner. Cela démontre que l'étude des courants doit être globale, à la fois sur le plan des marées et sur le plan de l'espace, élargi au-delà de celui du bois de sapins.

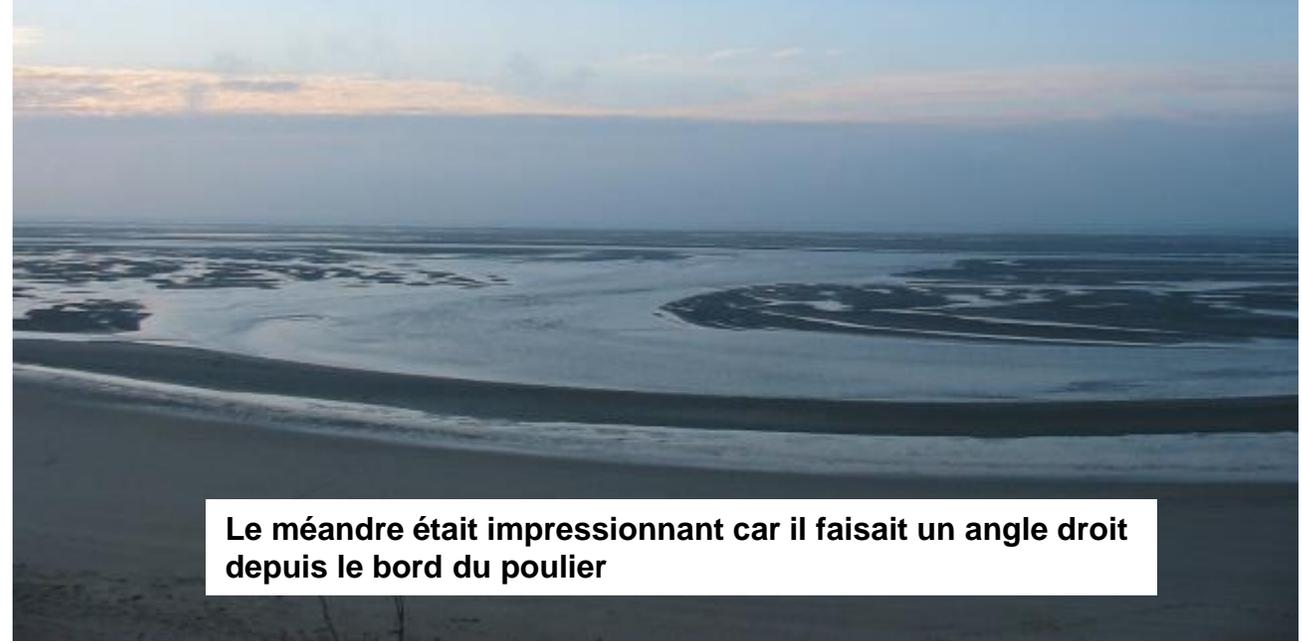
NOVEMBRE 2008

En novembre 2008, un brusque et grand méandre se crée au droit de la brèche actuelle du bois de sapins, venant butter sur l'enrochement qui est fortement déstabilisé et dégradé. Ce phénomène inédit, annonçait en fait les futures dérives, l'Authie est ensuite rapidement revenue dans son lit précédent.

Le méandre était impressionnant car il faisait un angle droit depuis le bord du poulier

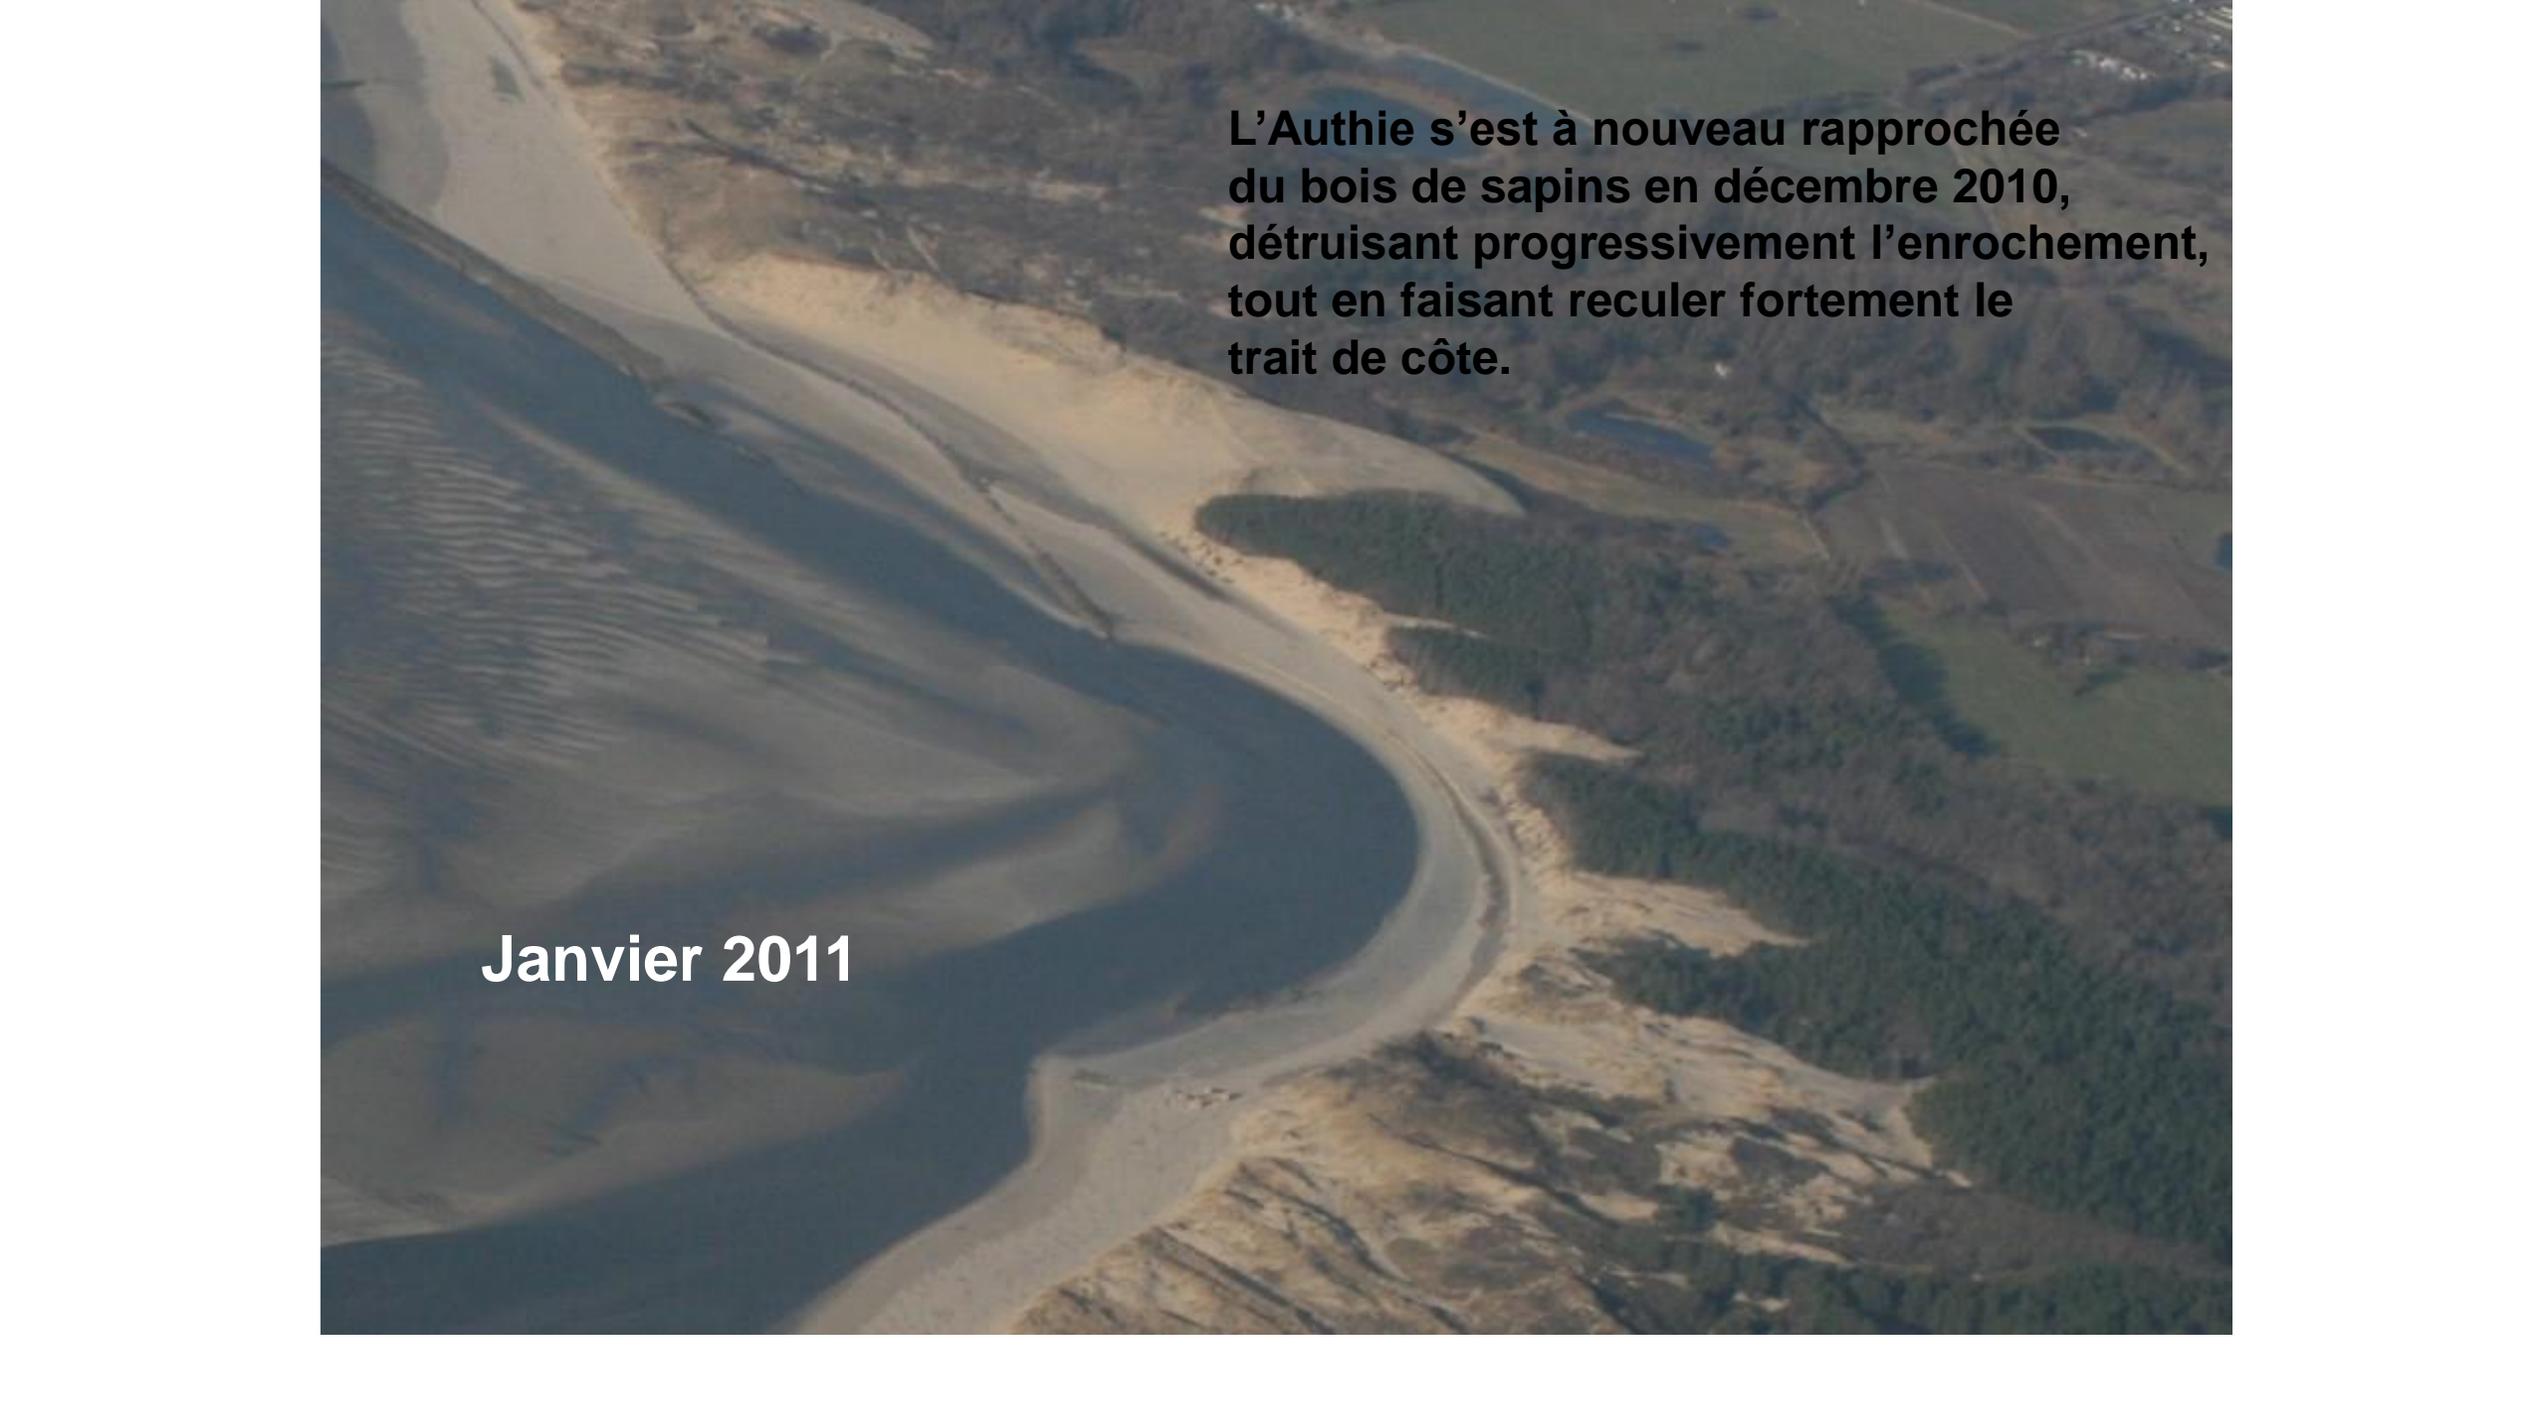
Janvier 2011

**L'Authie s'est à nouveau rapprochée
du bois de sapins en décembre 2010,
détruisant progressivement l'enrochement,
tout en faisant reculer fortement le
trait de côte.**

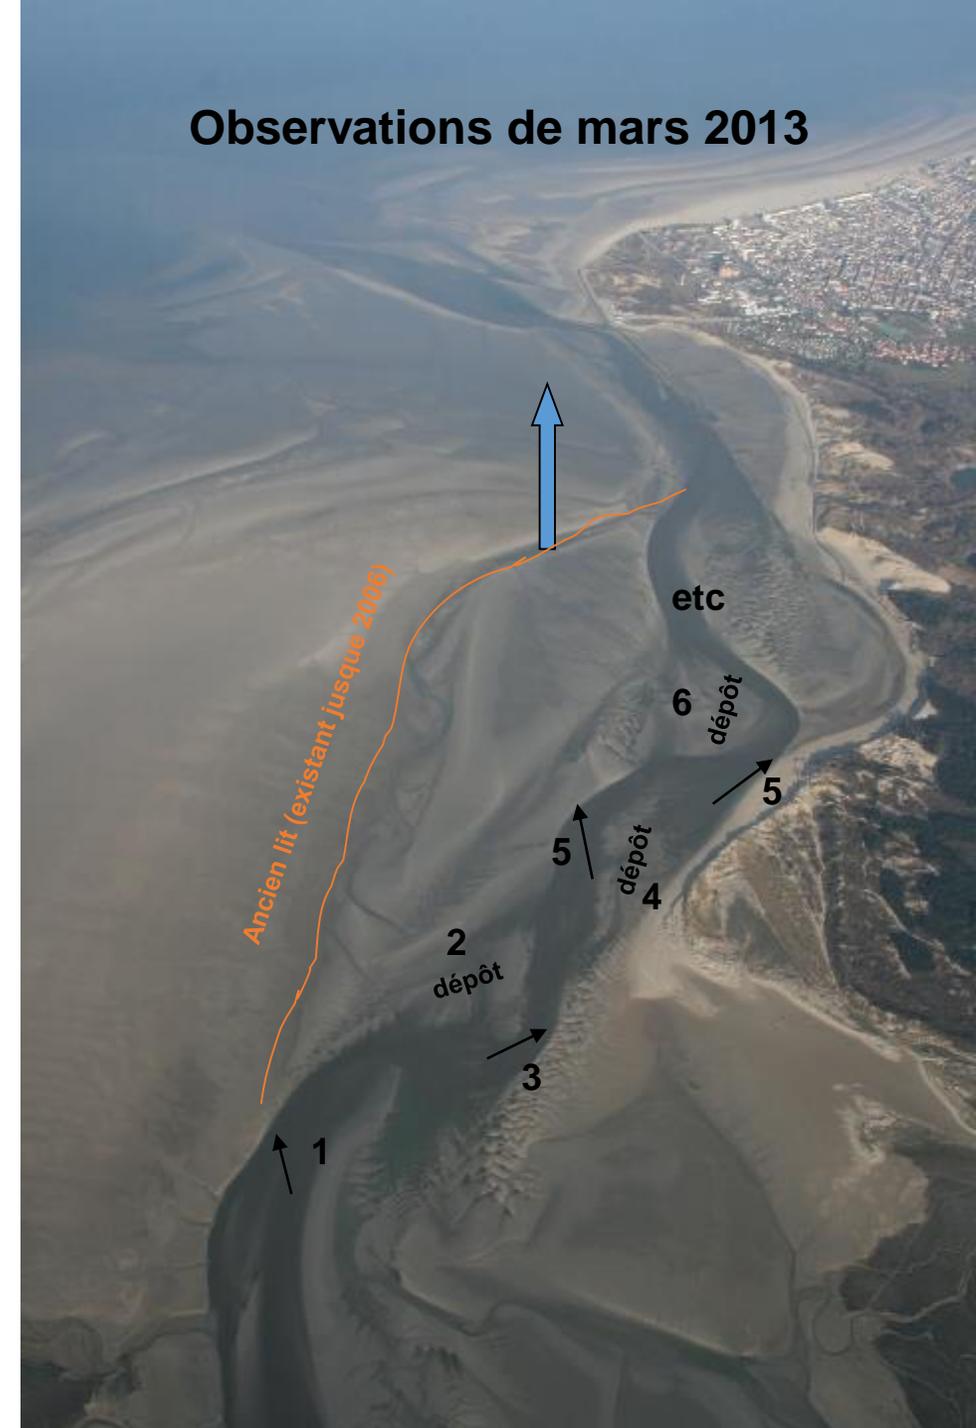
Observations de mars 2013

En examinant les vues successives on s'aperçoit que le cours de l'Authie présente le plus souvent plusieurs variations fluctuantes entre son « virage » vers le nord au sortir du fond de baie, en face du bec de perroquet, jusqu'au blockhaus. Ensuite, ne se produit le plus souvent qu'une seule boucle, à la variation un peu plus lente, entre le blockhaus et la digue submersible.

D'autre part il a été constaté à plusieurs reprises que le courant évolue en fonction de son orientation origine de sortie de fond de baie, celle-ci provoquant un déblai créant un remblai en aval qui dévie le courant, celui-ci provoquant un déblai et ainsi de suite, comme Indiqué sur la photo ci contre. Jusqu'à ce que l'obstruction, devenue trop importante, soit traversée par le courant avec des répercussions sur les méandres en aval qui commencent un nouveau cycle.

La poussée du poulrier se traduit par une compression continue de l'ensemble des évolutions vers la rive droite.
