**Association de Défense Contre la Mer en Baie d'Authie
ADCMBA**

évolution de l'estuaire de l'AUTHIE

de 1860 à nos jours

Version V4 – 2 décembre 2012

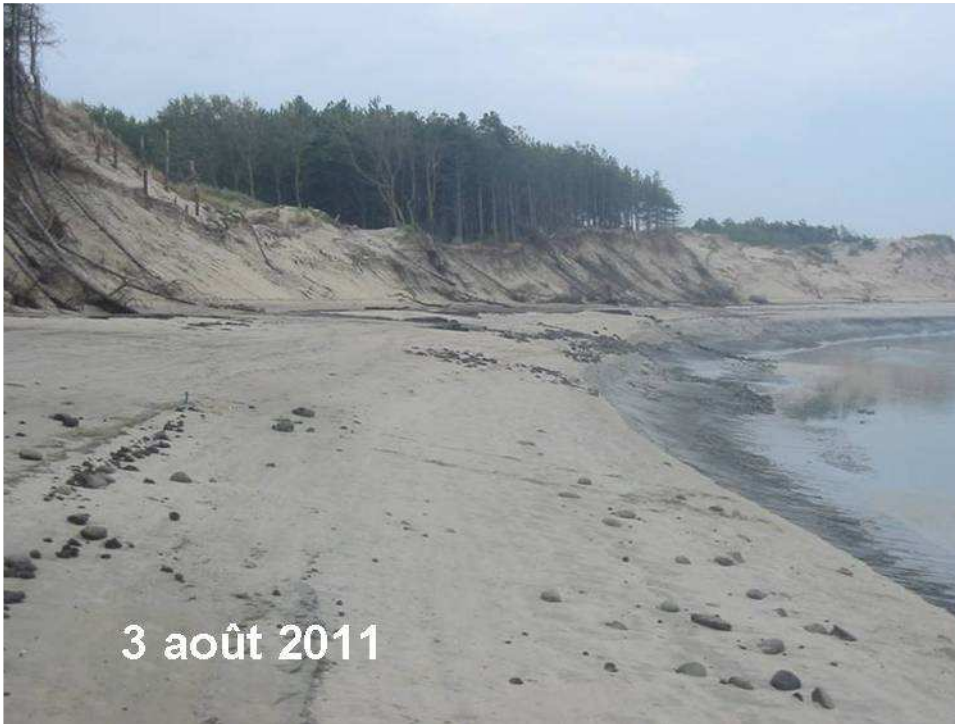
3 août 2011

L'érosion a persisté, pour s'accélérer depuis le mois d'août 2011,

L'Authie est entrée la dune en Septembre 2011. L'érosion fut très rapide jusqu'en janvier 2012. Après une relative accalmie, l'érosion a repris à une vitesse accrue à partir d'août 2012, avec des reculs pouvant atteindre 6m pendant une période de quatre jours successifs de marées de vives eaux, et cela par temps clément.

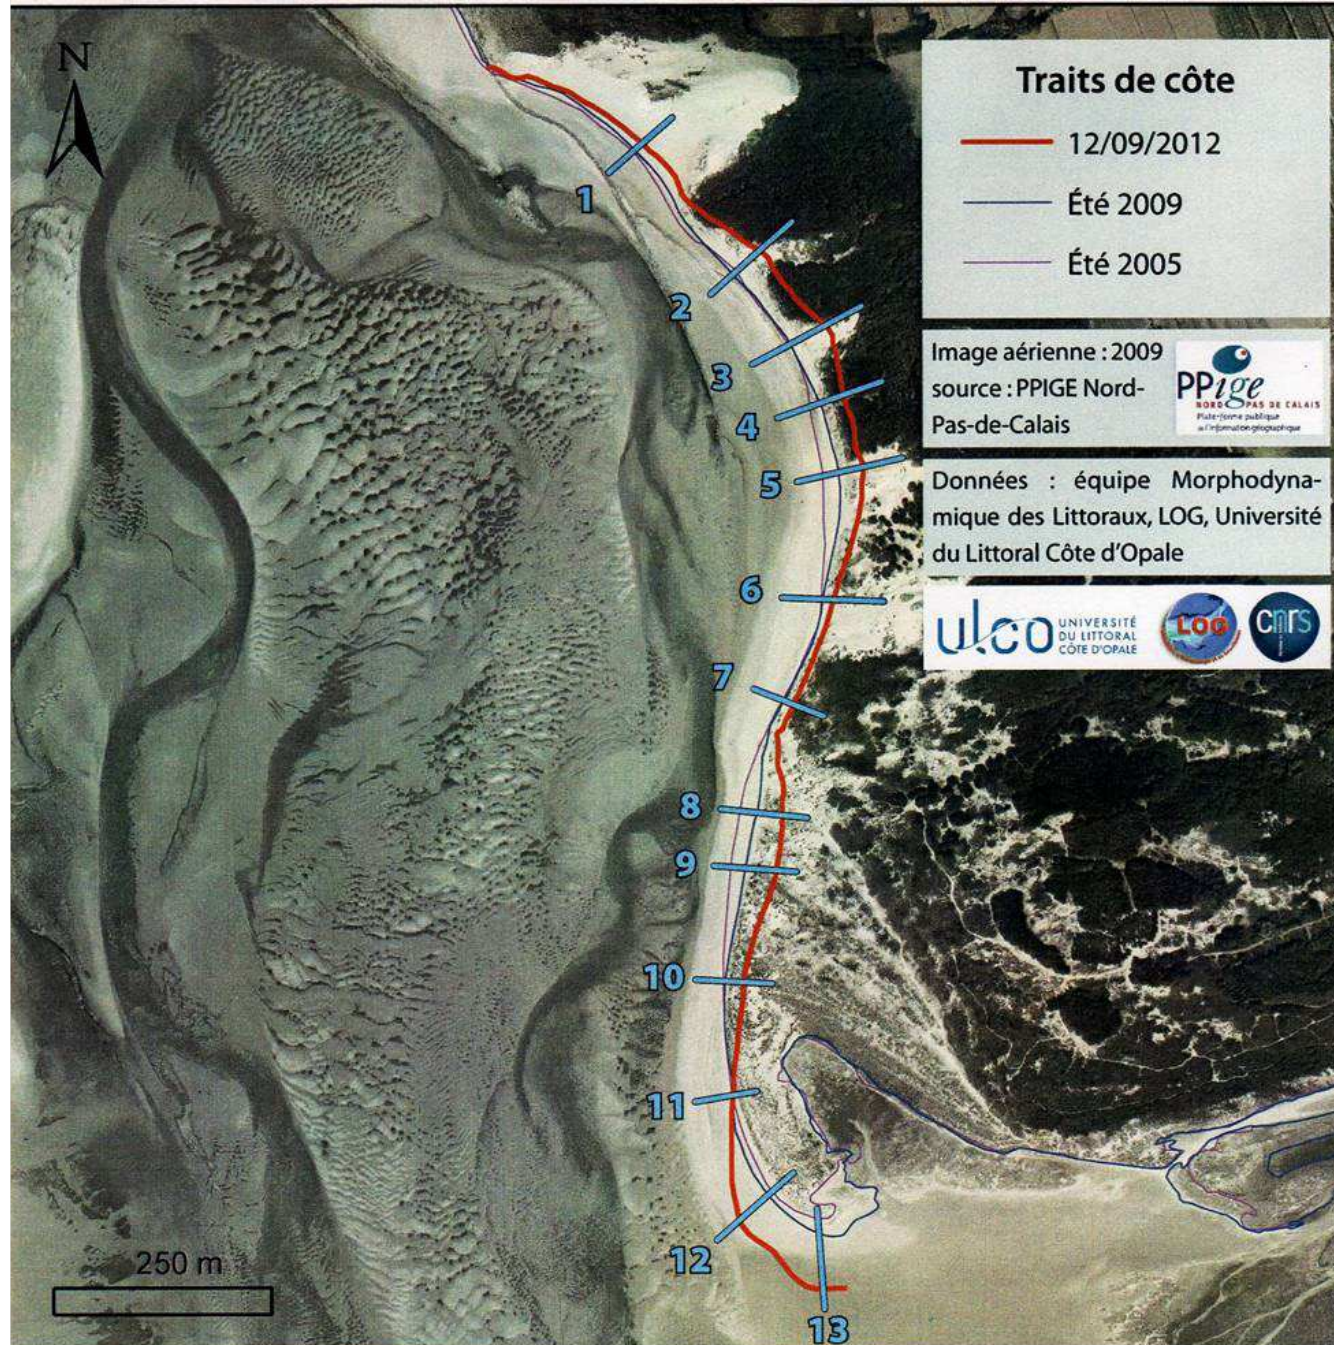
Mesures, par l'Université du Littoral Côte d'Opale, de l'évolution du littoral du Bec de Perroquet et du bois de sapins

Profil	Evolution (en m)		Total
	2005-2009	2009-2012	
1	-2.6	-12.3	-14.9
2	4.4	-42.1	-37.7
3	-0.5	-46.9	-47.4
4	-12.9	-28.9	-41.8
5	-18.3	-29.5	-47.8
6	-1.0	-11.8	-12.8
7	-0.5	-13.5	-13.9
8	-19.4	-29.6	-49.0
9	-16.4	-35.8	-52.2
10	-1.7	-21.6	-23.3
11	-1.0	0.0	-1.0
12	6.6	42.9	49.5
13	17.4	64.0	81.4

L'essentiel du recul s'est produit depuis le printemps 2011 pour les endroits les plus attaqués, en fait depuis le calage de l'Authie le long du cordon dunaire. Le phénomène connaît une accélération continue.

A ces valeurs du 12 septembre 2012 il faut ajouter **18,50m en 4 et 5, 14m en 3**, mesurés le 18 novembre. On a pu constater un recul allant jusqu'à 6m en quatre jours.

A remarquer en 7 la résistance du « point dur » en promontoire, constitué par les ruines de blockhaus.

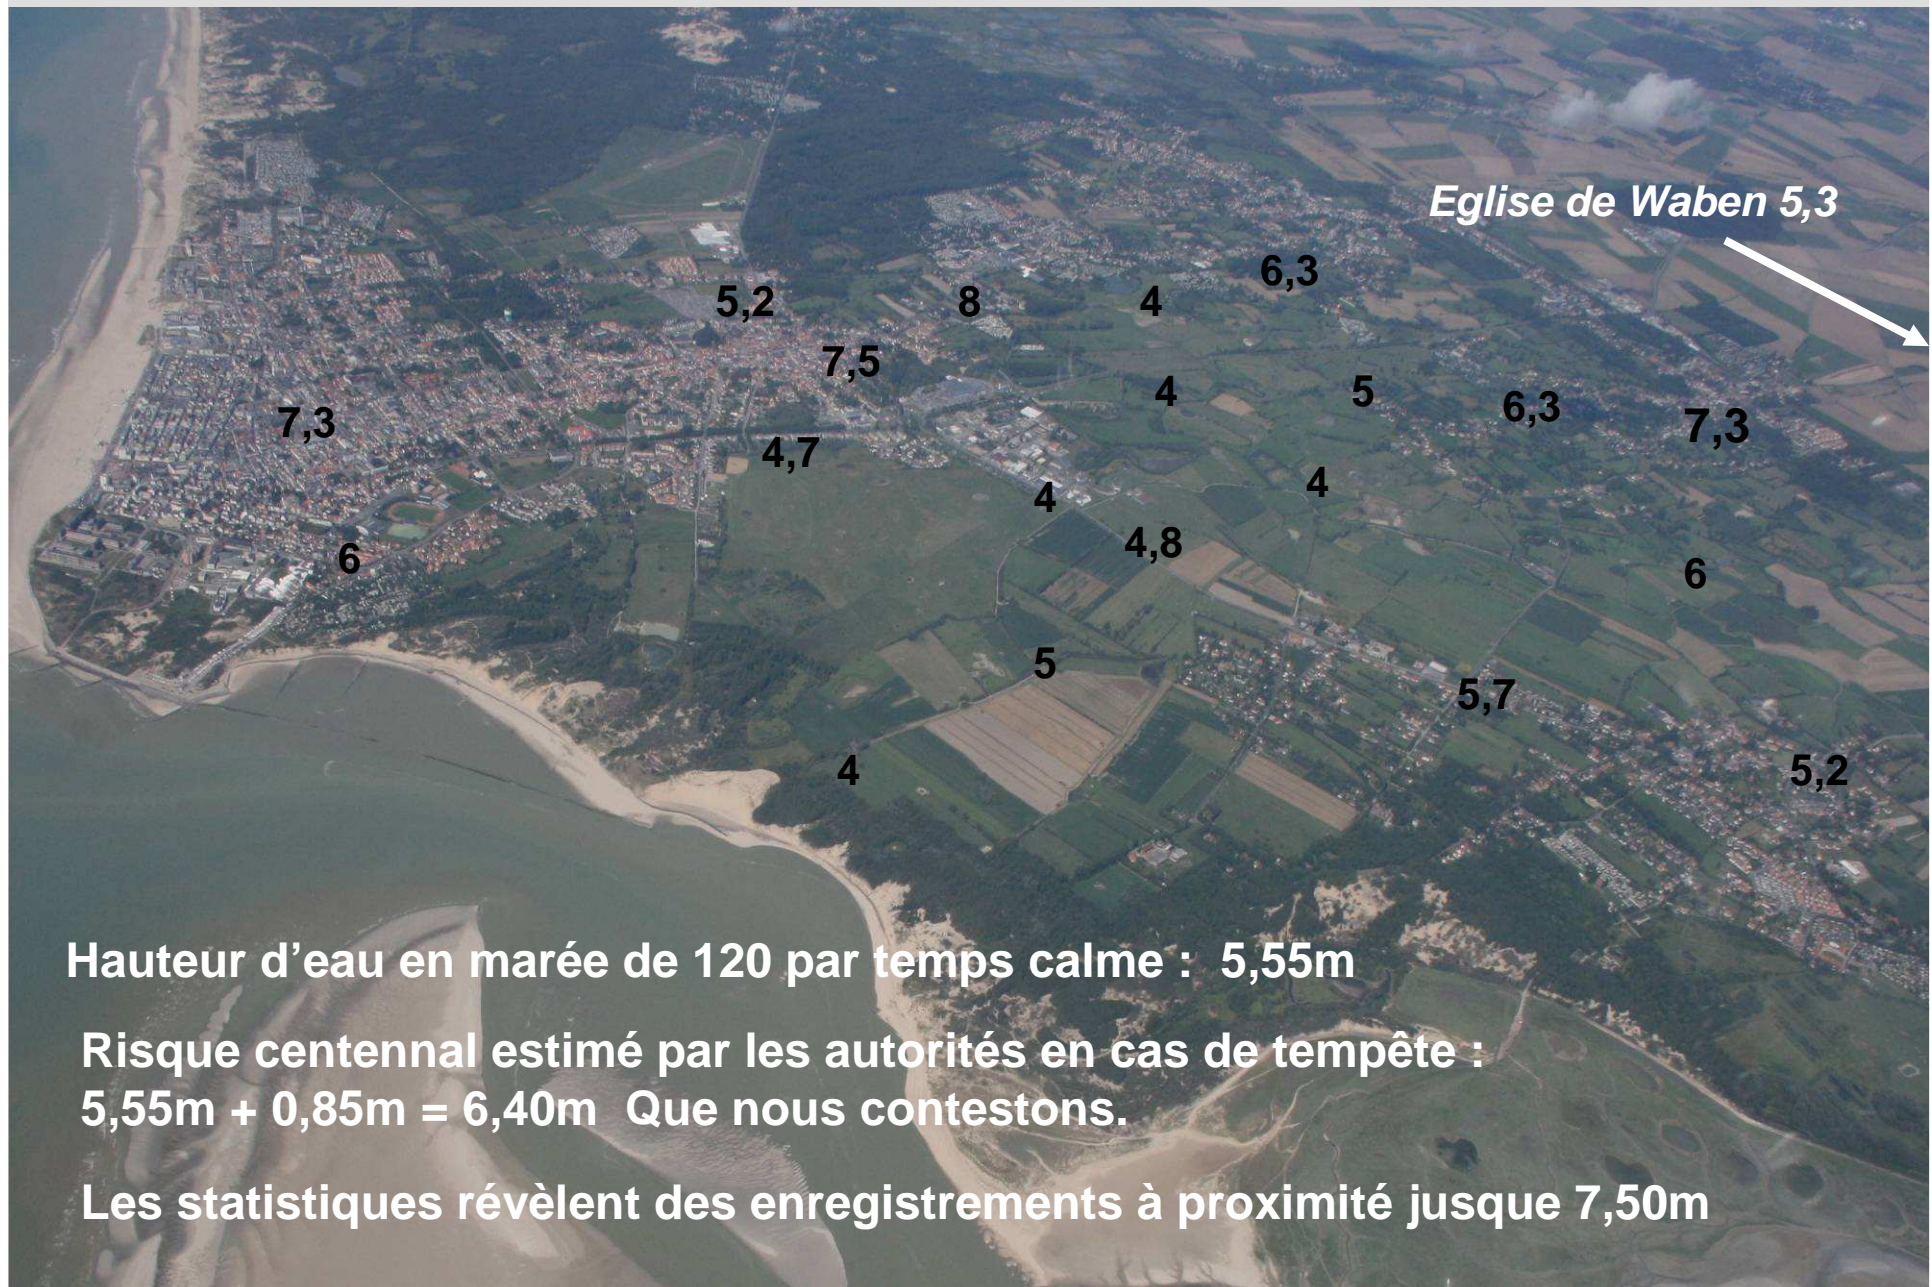
Hauteur d'eau en marée de 120 par temps calme : 5,55m

Risque centennal estimé par les autorités en cas de tempête :
 $5,55\text{m} + 0,85\text{m} = 6,40\text{m}$ Que nous contestons.

Les statistiques révèlent des enregistrements à proximité jusque 7,50m

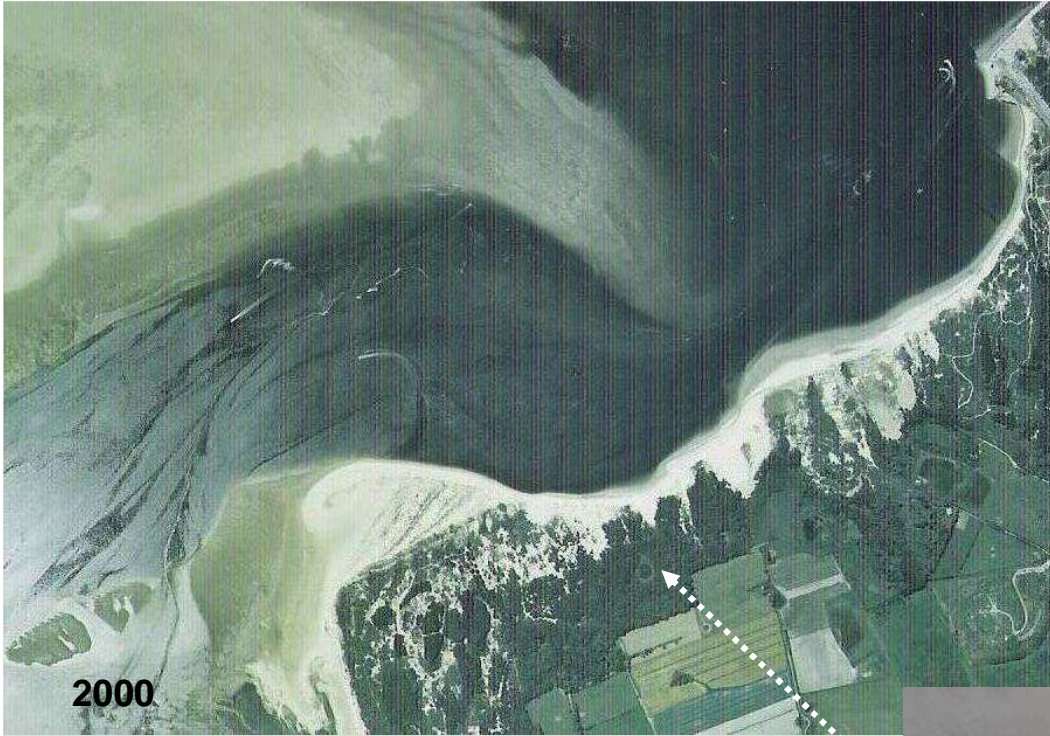
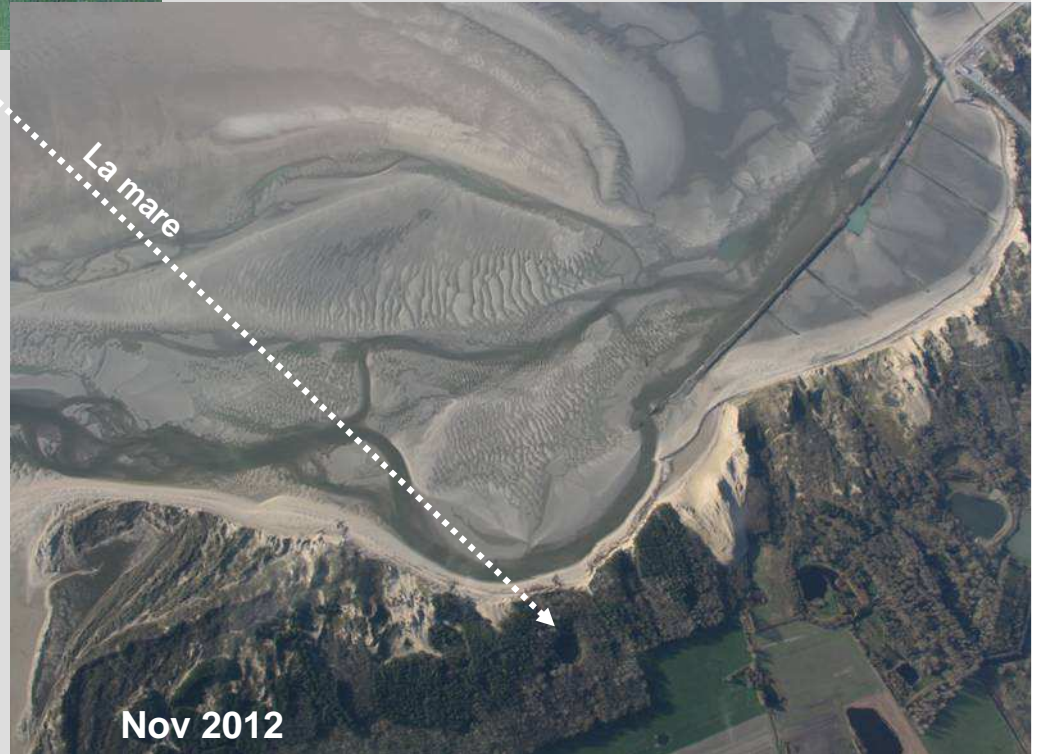
Zones au plus fort recul = zones les plus fragiles Les brèches

Sur cette zone la dune est en voie de disparition,
elle ne mesure que quelques mètres de profondeur.
Les arbres situés en arrière sont en zone marécageuse,

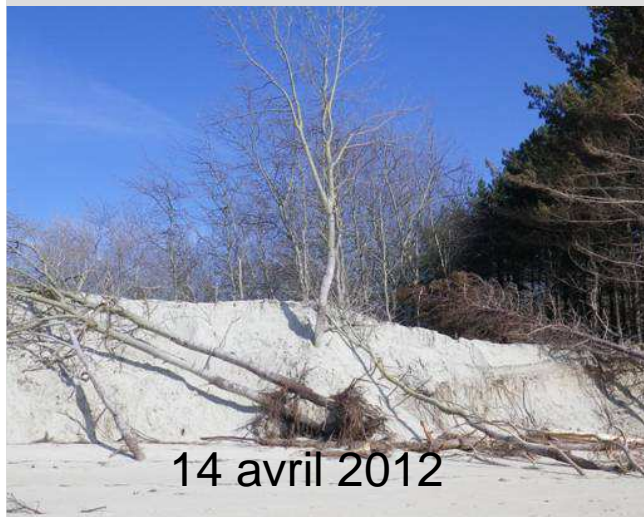
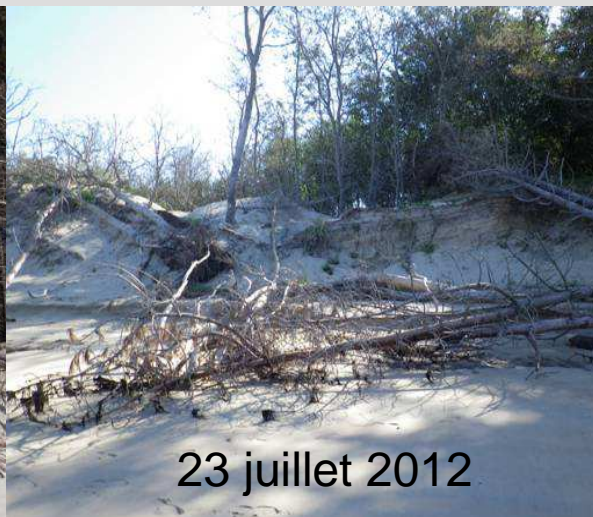
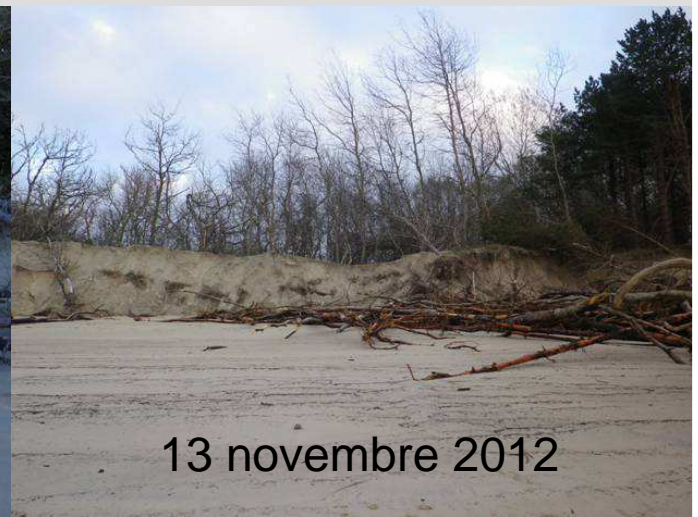
Évolution du secteur de la 1ère brèche en 21 mois

La zone basse de la 1^{ère} brèche est à moins de 10m du bord.

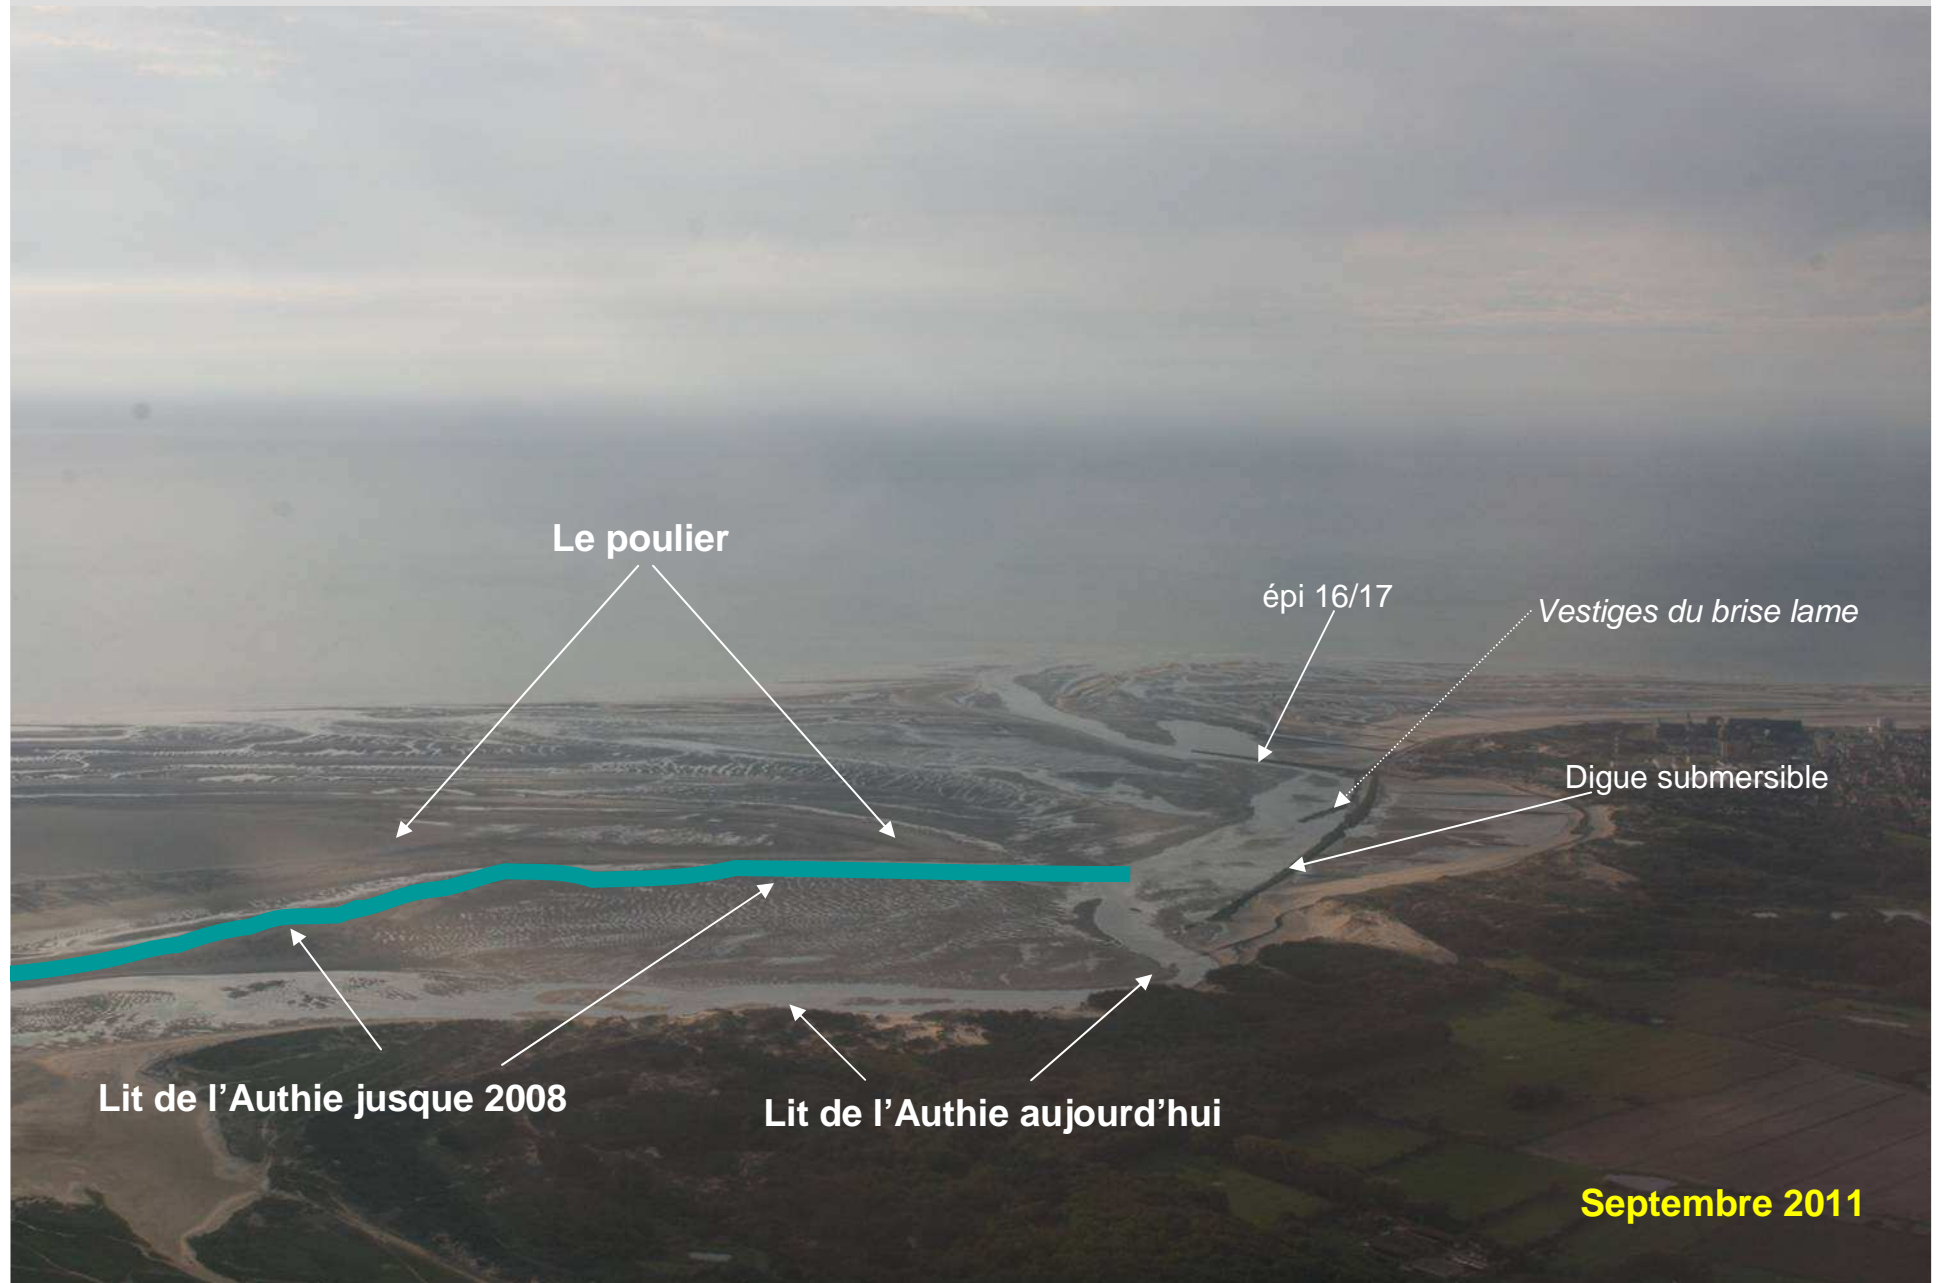
Les lits de l'Authie

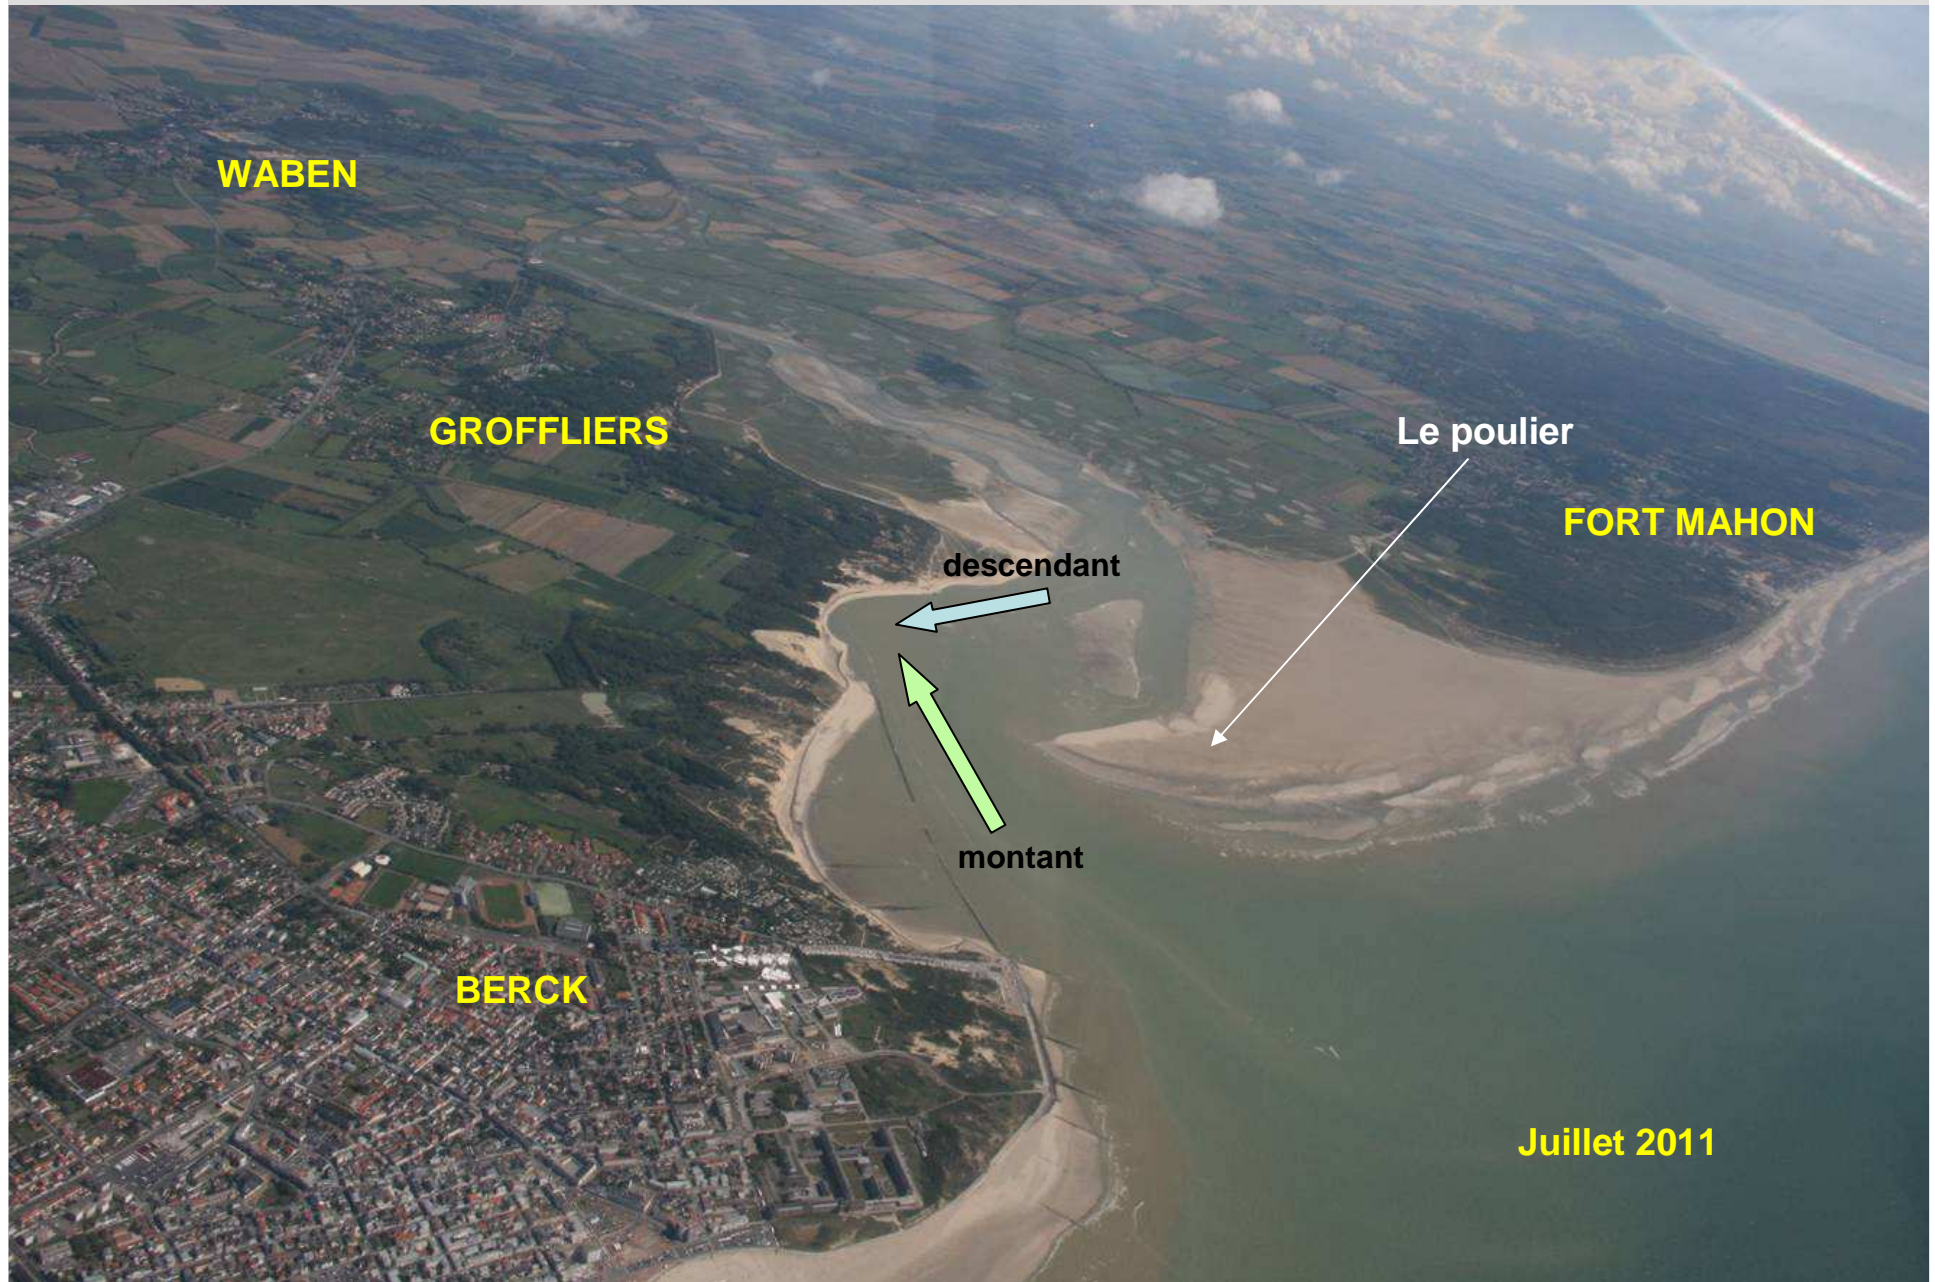
Septembre 2011

Les courants

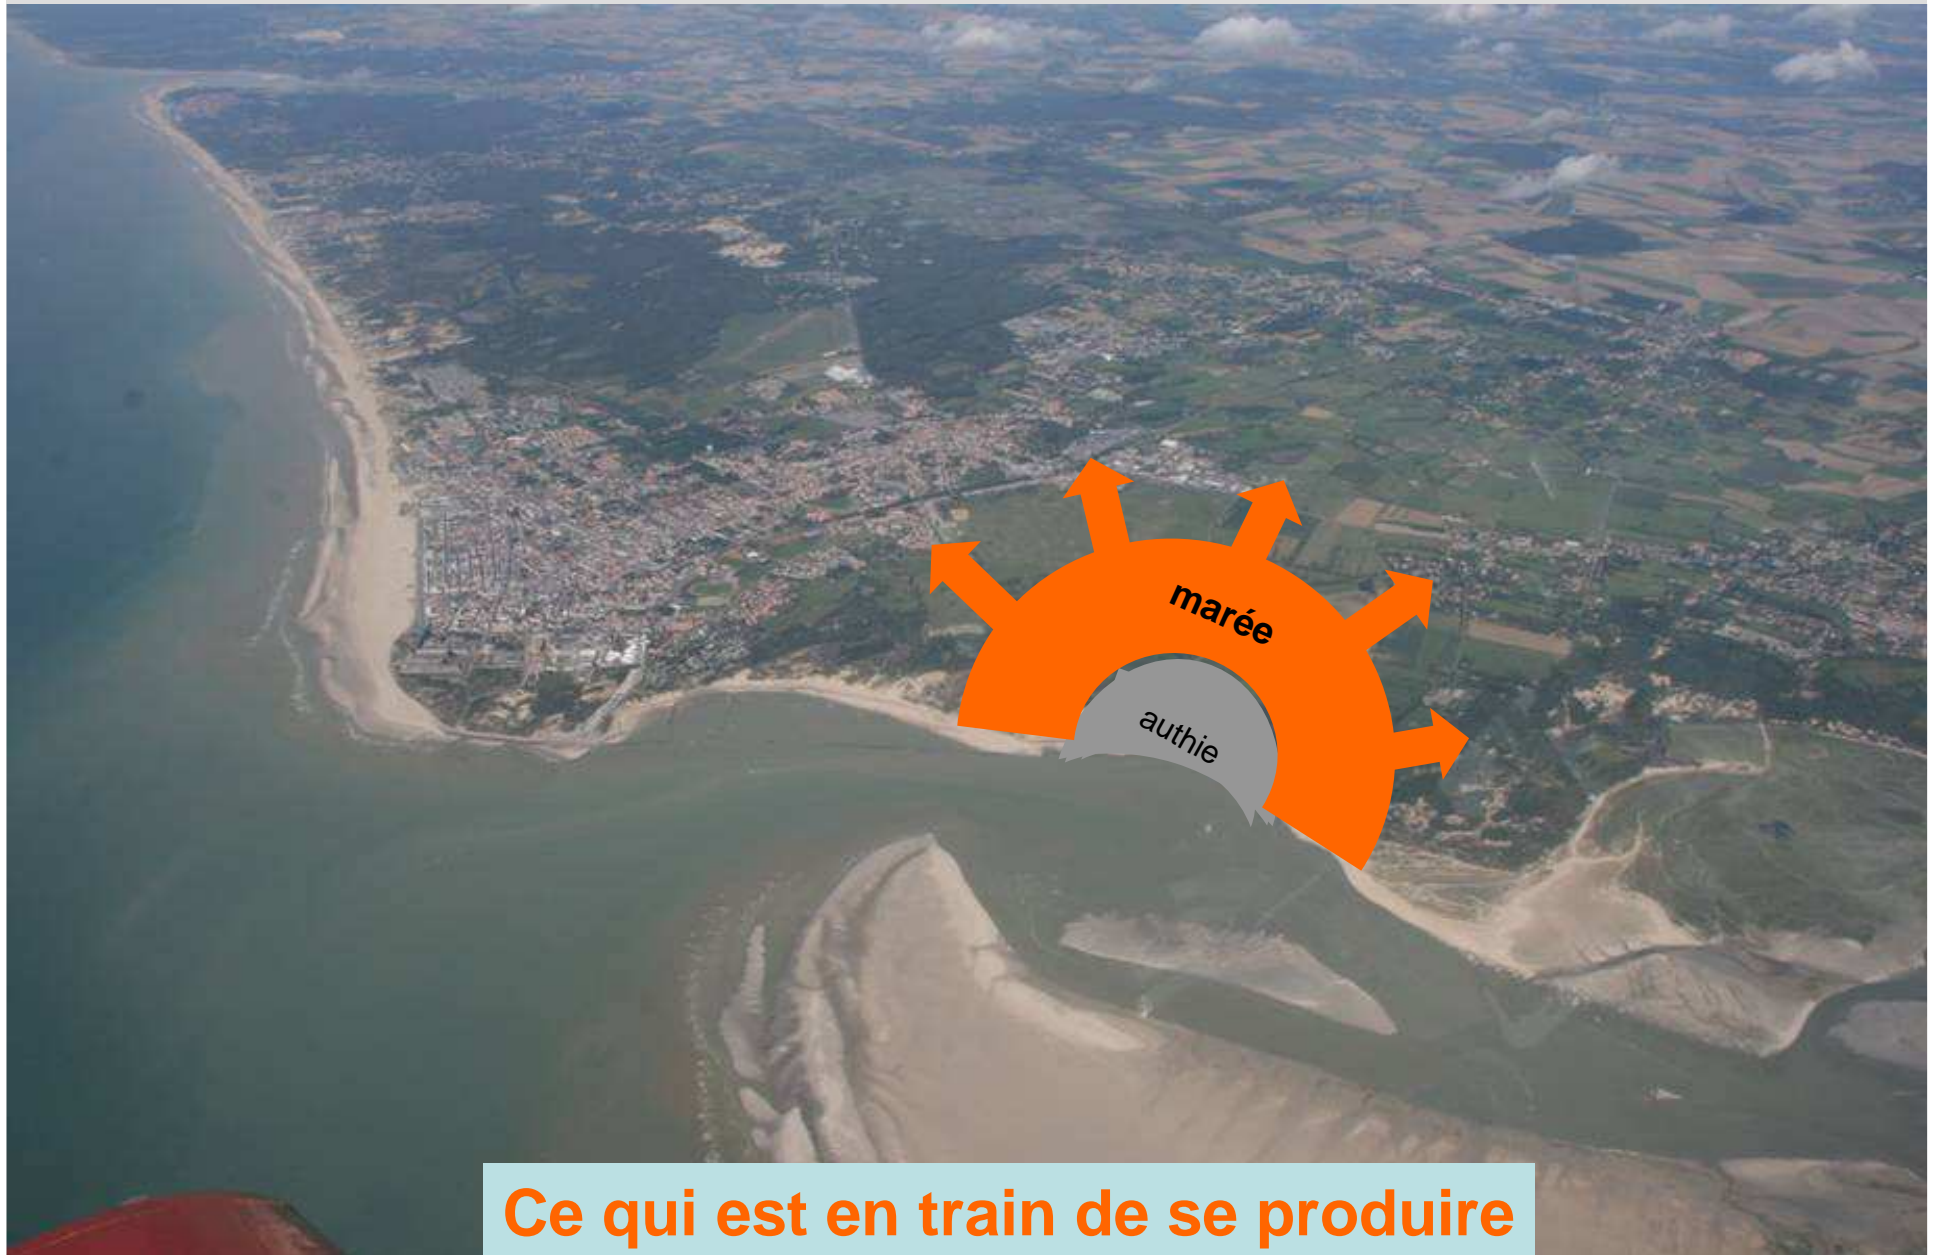
Le risque progressif

Dérive et érosion persistantes avec submersion progressive par la marée

Ce qui est en train de se produire

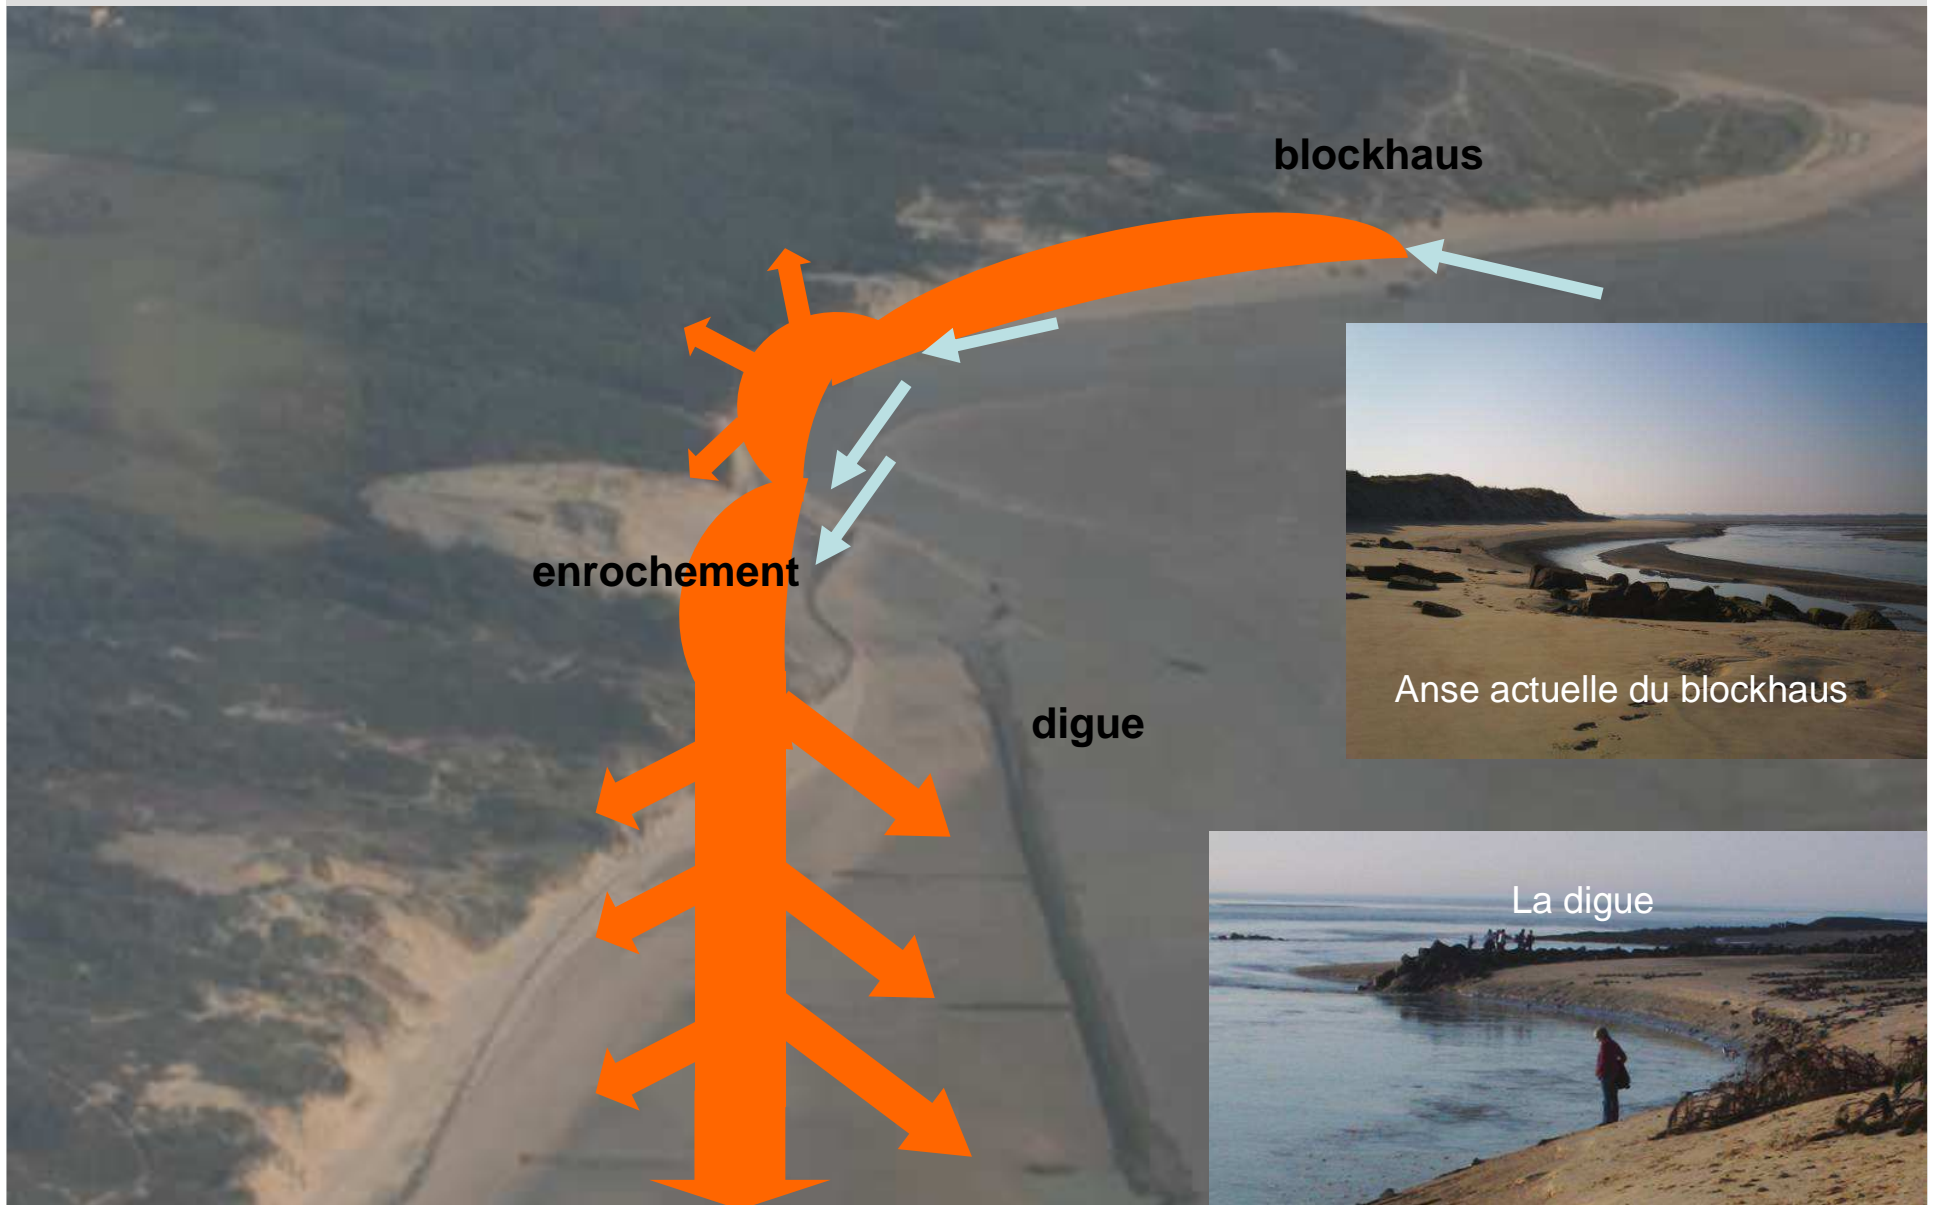
Le risque progressif : variante envisageable

A l'image de la progression du chenal depuis 2009, contournement des points durs par l'Est

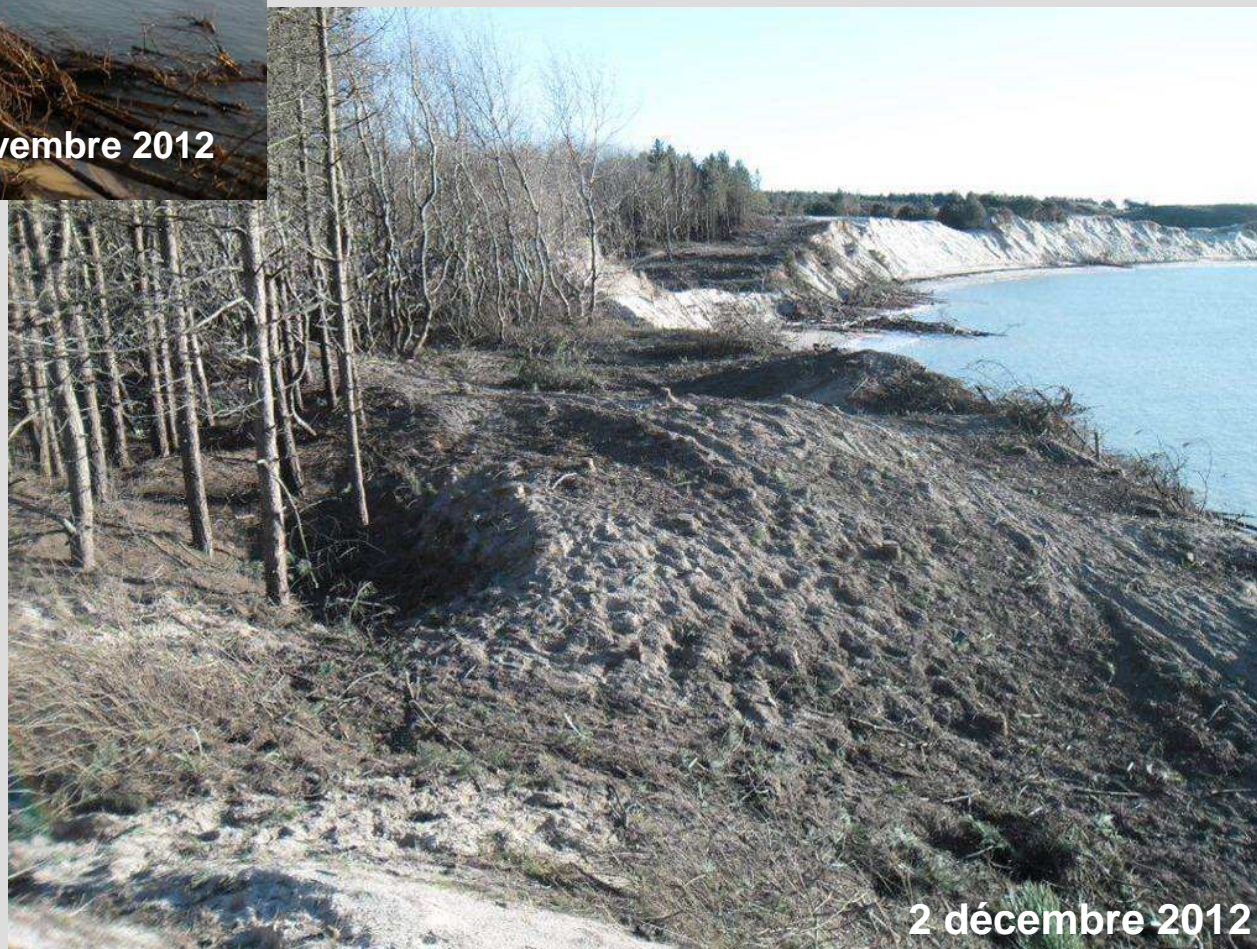
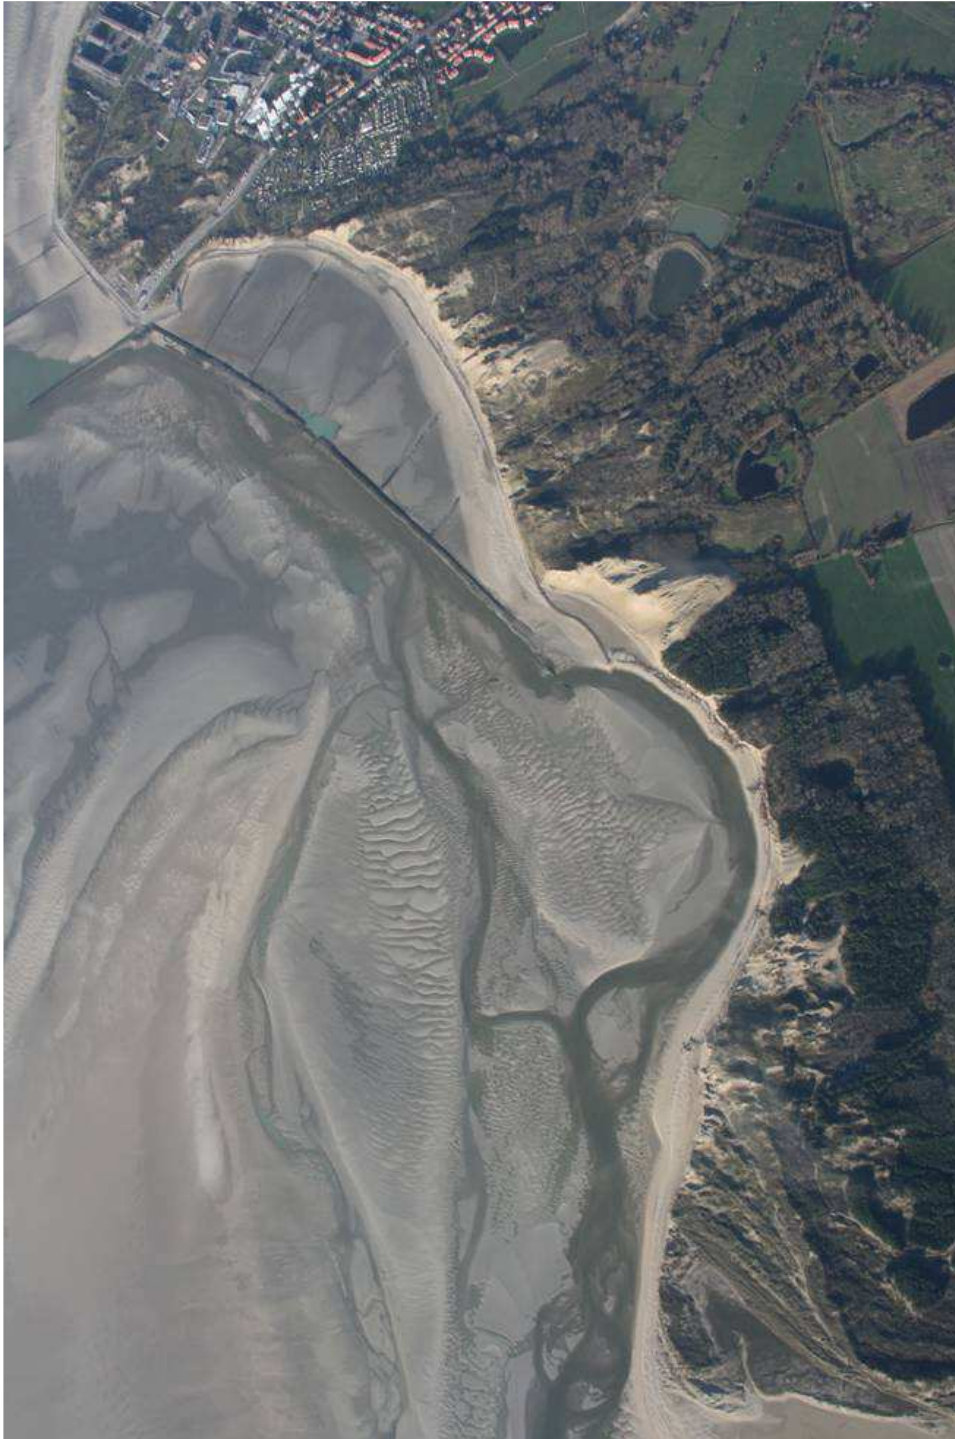
Depuis la mi novembre, sur demande du préfet, le conservatoire du littoral fait procéder à un abattage préventif des arbres afin d'éviter leur chute en contrebas. Opération qui sera forcément à renouveler périodiquement tant que le cordon dunaire reculera.

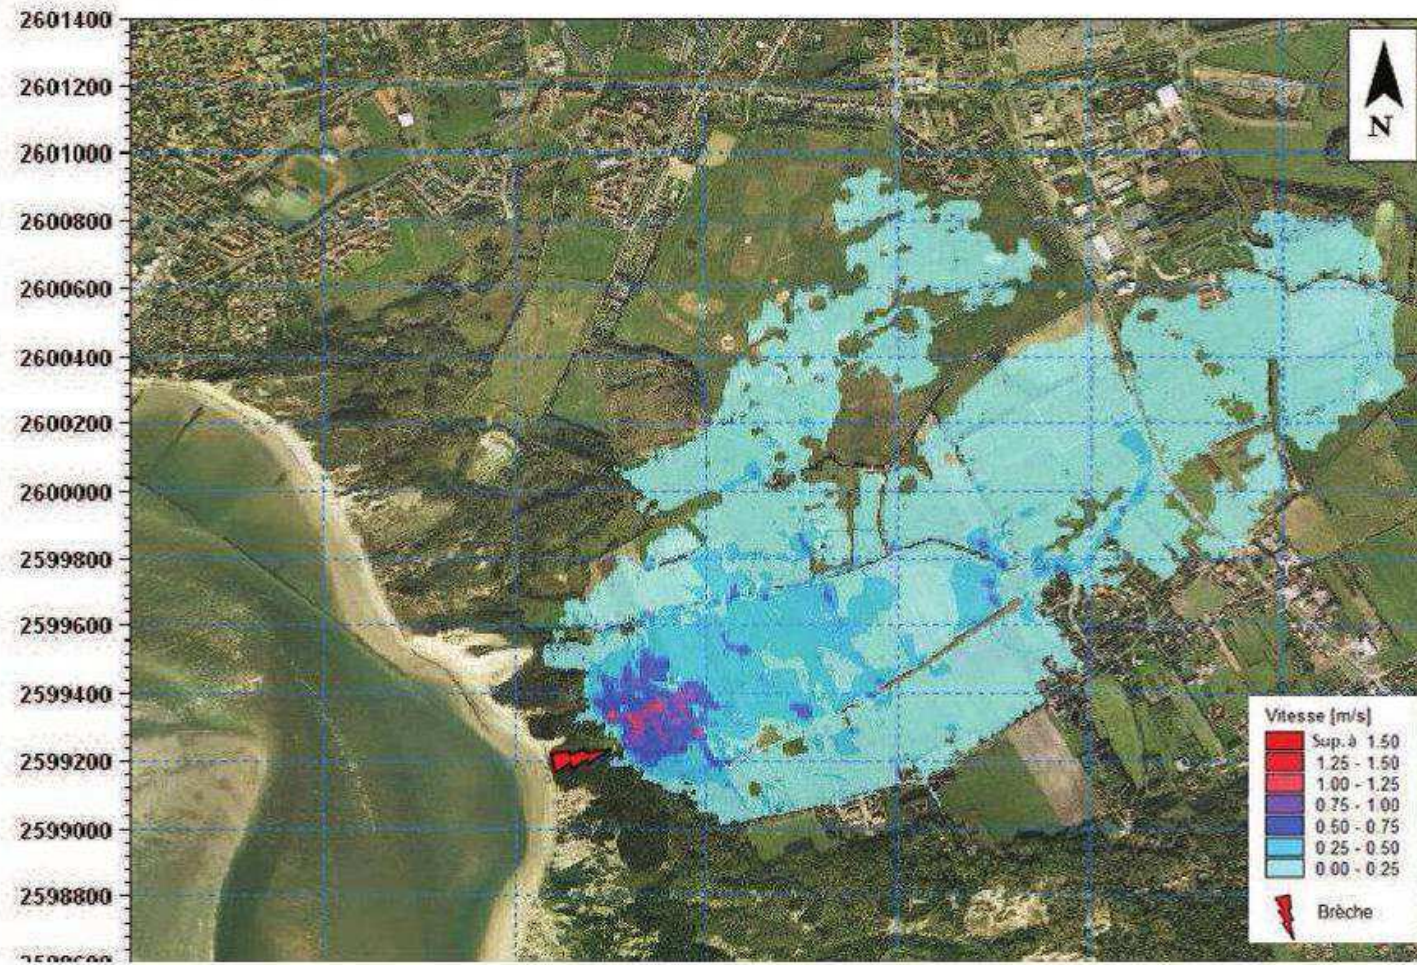
La vision rétrécie du risque

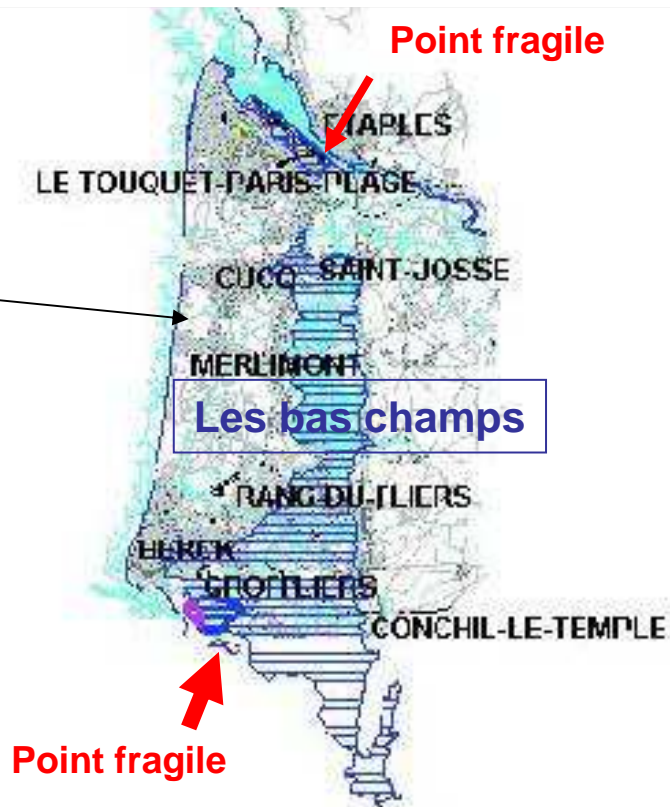
Les vrais enjeux à terme

Bourrelet dunaire de 2 à 3 km

Territoires sous le niveau
des plus hautes mers
(40.000 habitants)

Les risques et le coût des interventions ne peuvent
qu'augmenter au fur et à mesure du recul
