MAÎTRISE D'ŒUVRE EN VUE DE LA RÉALISATION DU SYSTÈME D'ENDIGUEMENT AUTHIE-NORD

—
Réunion de concertation, M GROGNET et G GHESQUIERE | 17/07/19

DIAGNOSTIC DES DIGUES EXISTANTES.

DIAGNOSTIC DE LA PORTE À FLOT DE LA MADELON.

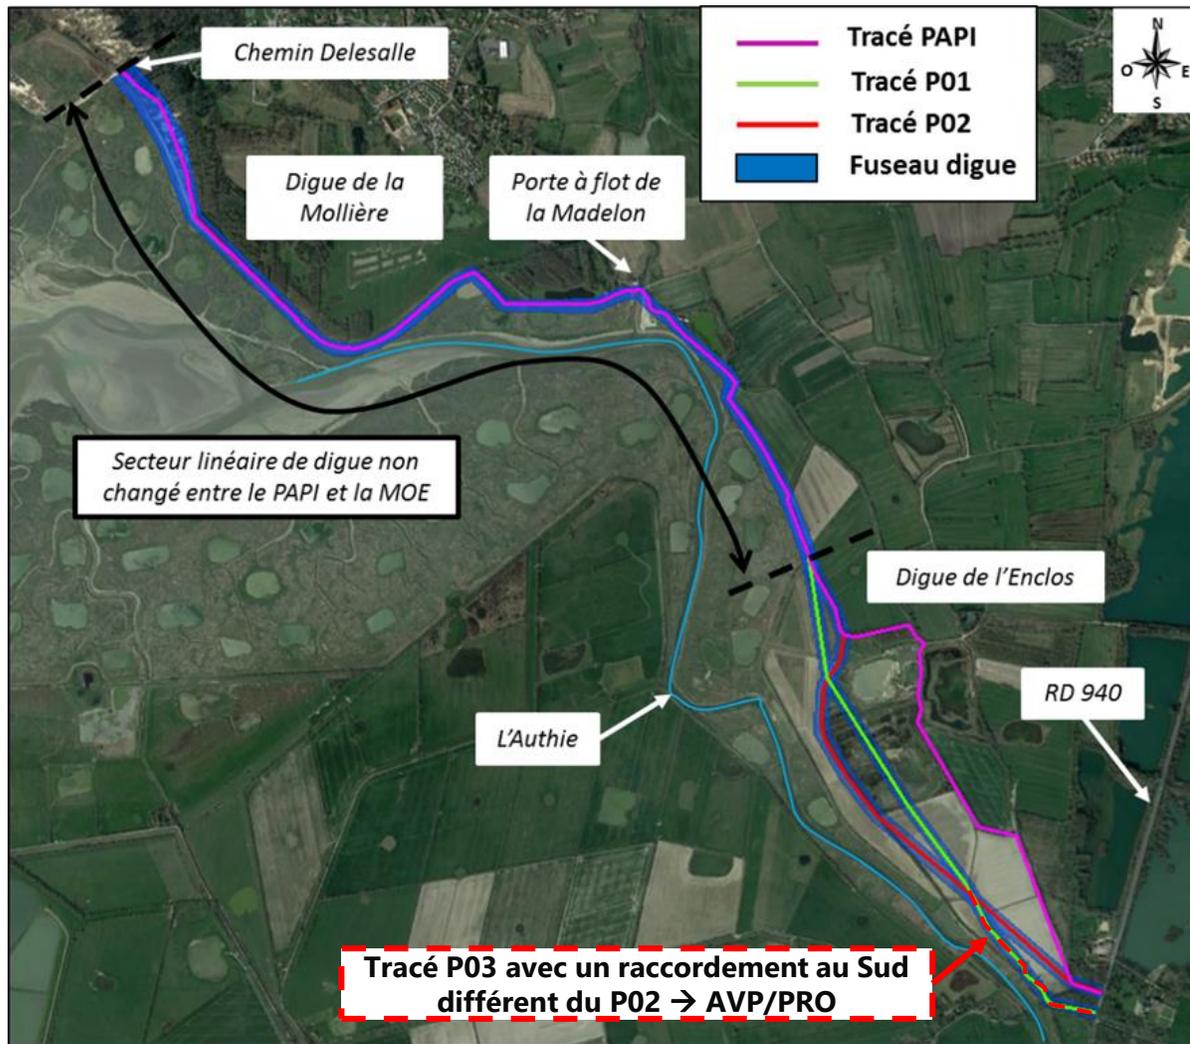
TROIS TRACÉS DE DIGUE ÉTUDIÉS

A la fin de la phase DIA, le tracé n°2 (P02 en rouge sur la figure) a été retenu comme étant le futur tracé de la digue.

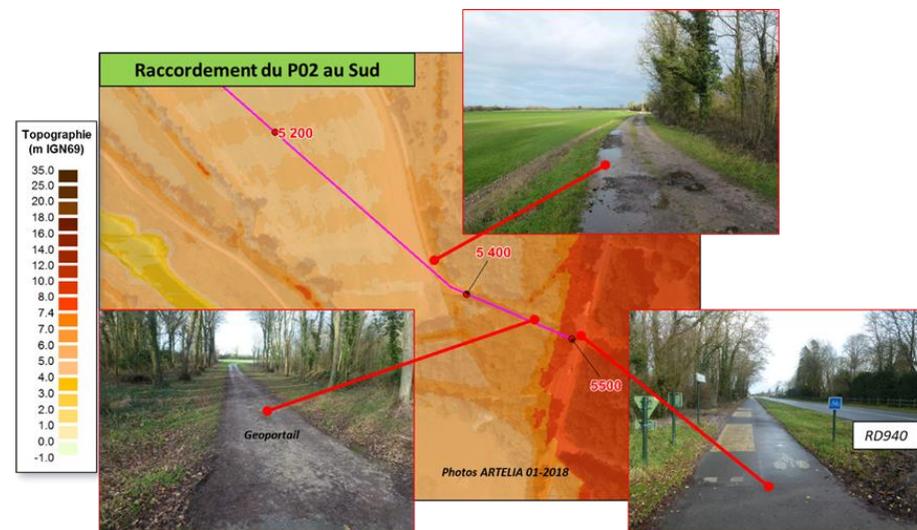
Le raccordement de la digue au Sud se fera au niveau de la route départementale 940 qui se situe à une arase supérieure à +7.4 m NGF.

Dans le cadre de l'AVP et du PRO, le raccordement de la digue au Sud pourrait s'effectuer plus au Sud (cf. figure ci-contre avec le P03).

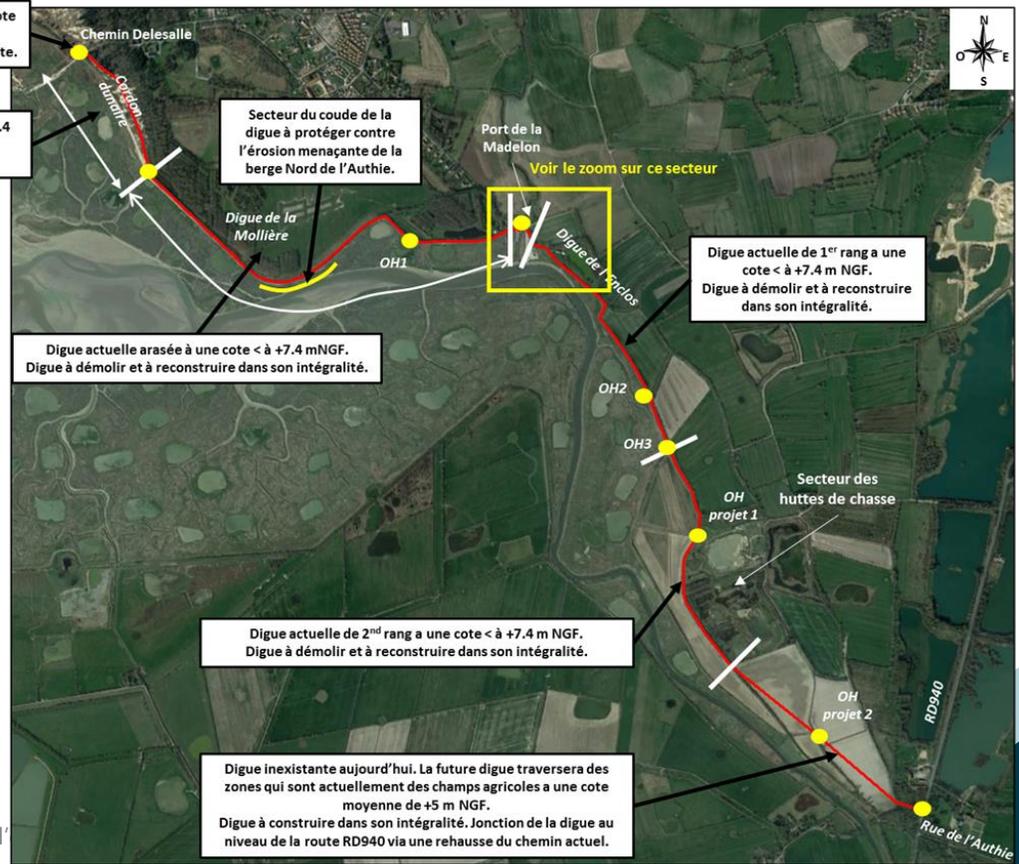
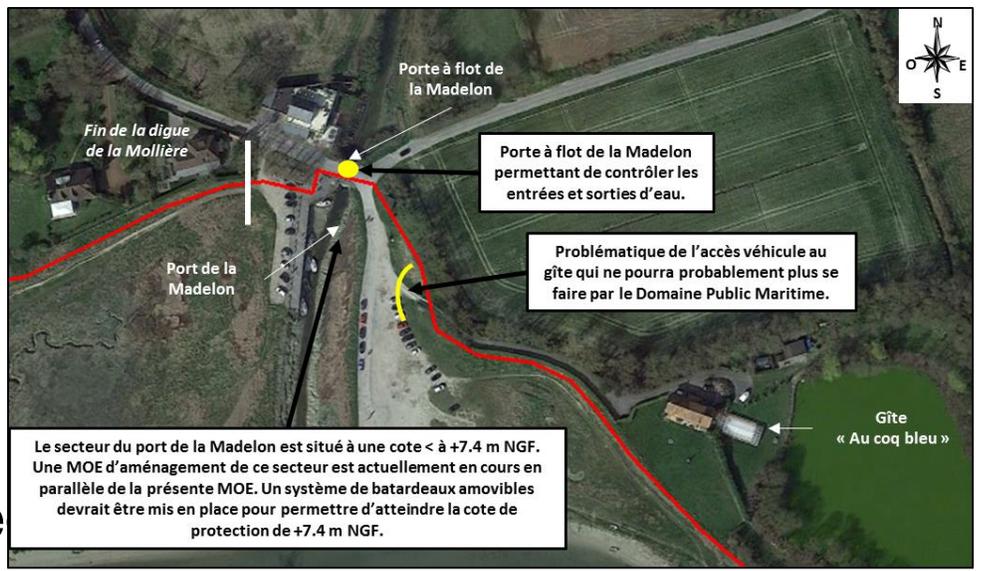
Débouché du chemin Delesalle a une cote < à +7.4 mNGF. Travaux à prévoir de rehausse de la route.

Secteur du cordon dunaire déjà > à +7.4 mNGF. Aucun travaux de prévu

Plusieurs secteurs singuliers sont présents et seront étudiés dans le cadre de la phase AVP :

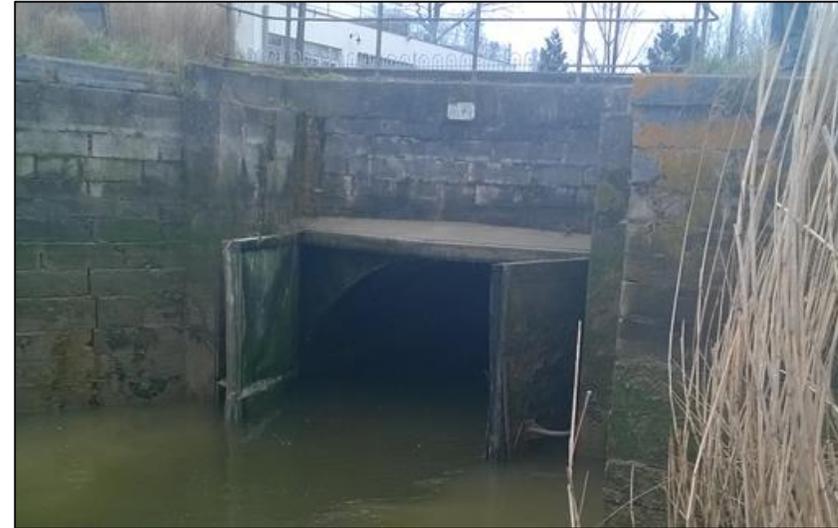
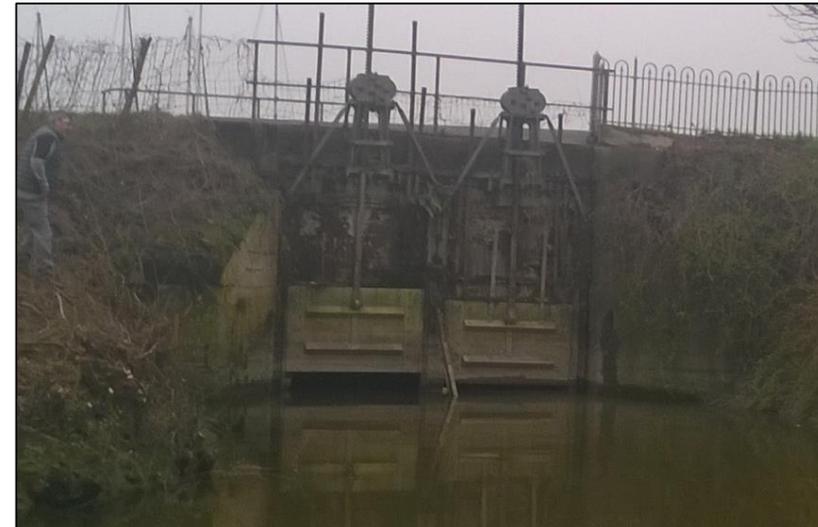
PRÉSENTATION DE L'OUVRAGE – DONNÉES ET HISTORIQUE

- Portes à flot côté baie
 - Section : H ~ 3m / L ~ 4m
 - Fonctionnement mécanique lié aux marées
- Vannage côté terre (vannes levantes)
 - Section : H ~ 2m / L ~ 4m
 - Fonctionnement mécanique (crémaillères / boîte à cric)
- Pont
 - Dimension : Long ~ 18m / Large ~ 9m
 - Voûte à 1 arche
 - Maçonnerie + rehausse béton
 - Circulation à deux sens limitée à 10t

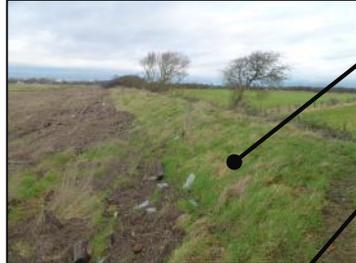
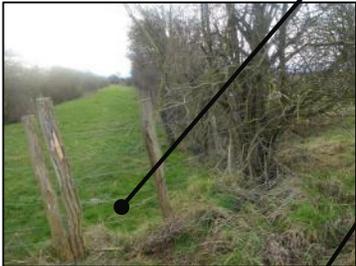
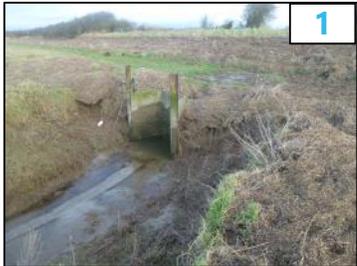
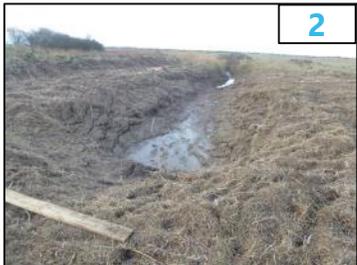
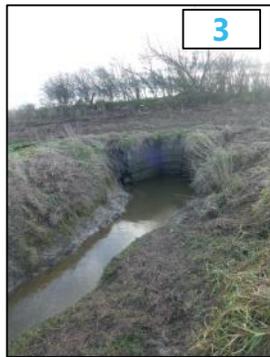
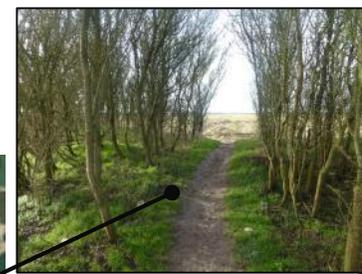
Surcote à environ 0.5 à 1 m de l'arase de la digue
