# COMPRENDRE L'EROSION EN BAIE D'AUTHIE

*Version 4*

Daniel MOITEL

Janvier 2013

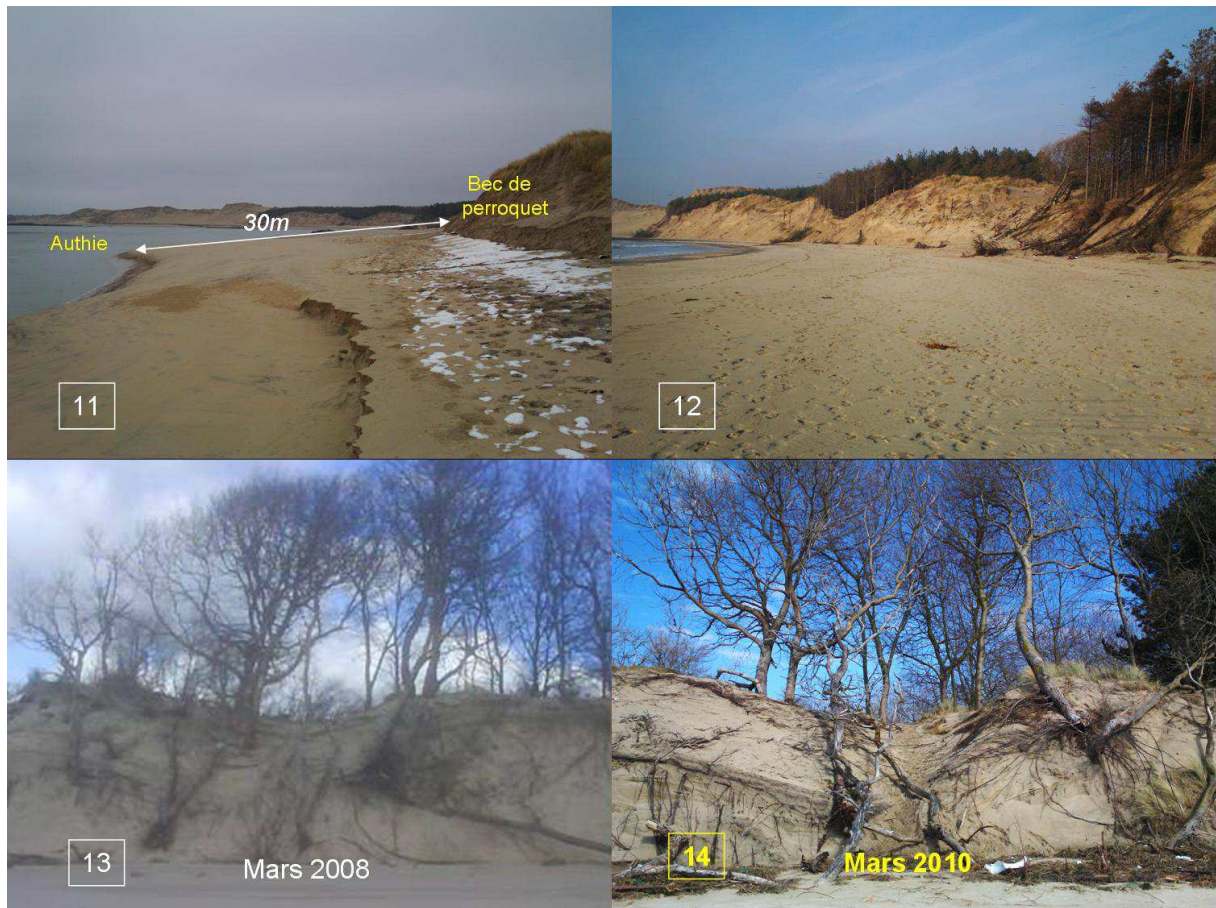
L'Authie s'est installée à partir de 2009 à 30m du « Bec de perroquet » (**photo 11**). Elle y a fait reculer progressivement le trait de côte, tout en maintenant toujours le même écart, ce qui a eu pour effet d'en masquer la perception. Le même phénomène s'est produit en partie centrale où il a fallu que le cordon disparaisse en son centre pour que l'urgence apparaisse.

Depuis ce déplacement du lit de l'Authie, l'érosion s'est accélérée de part et d'autre du « grand creux » initial. (**Photos 11 et 12**)

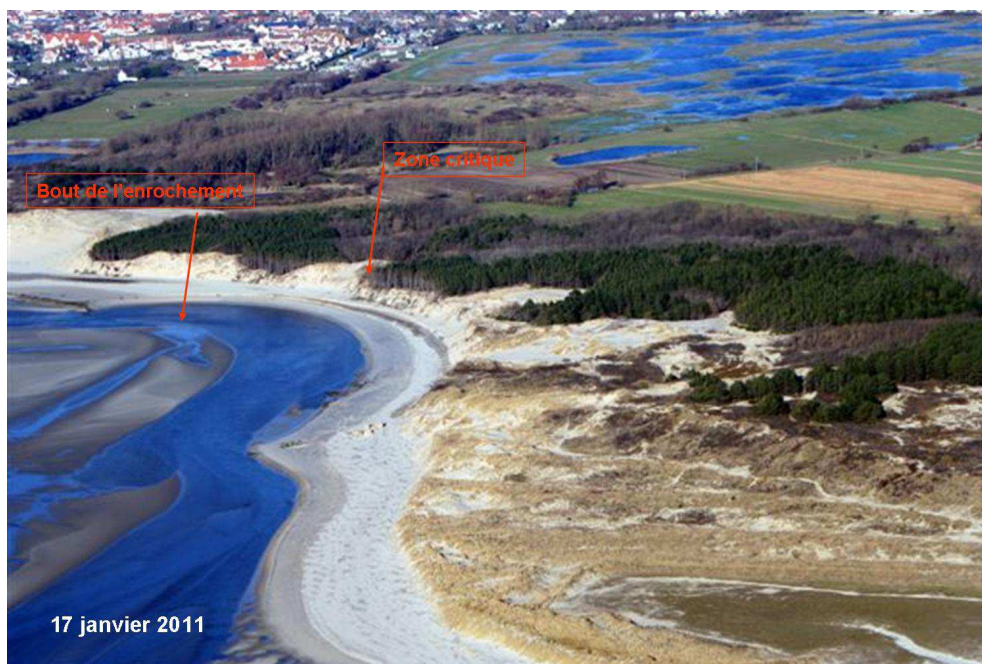
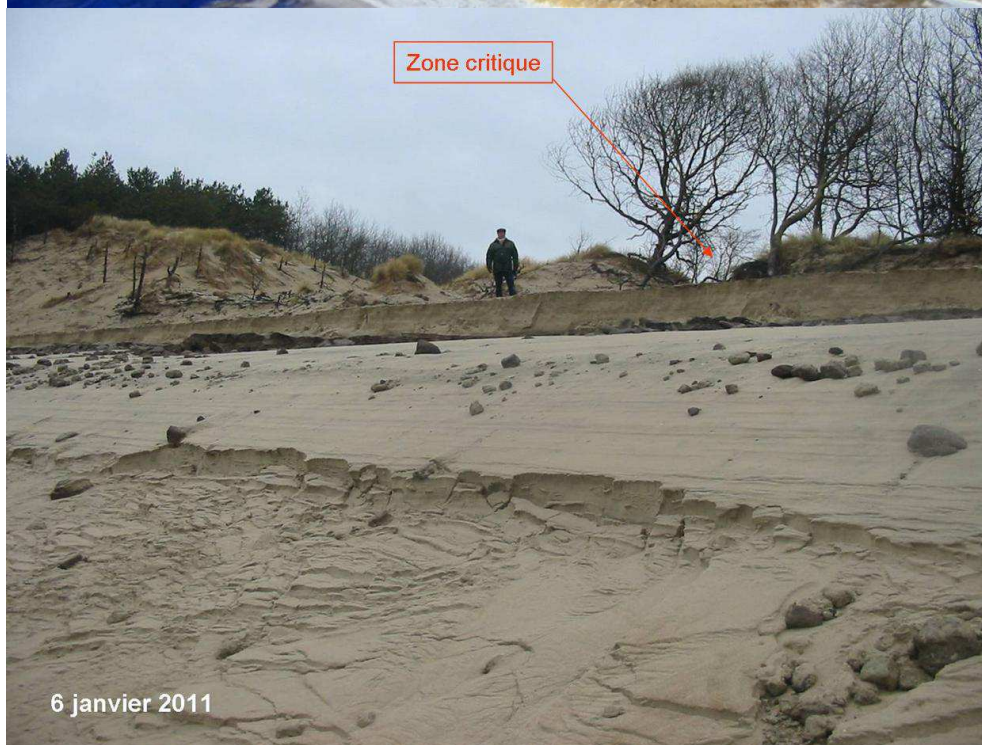
### Automne 2010 / février 2011

Le courant butte contre l'enrochement construit en pied de dune, ce qui a pour effet d'accélérer le phénomène tout en amplifiant le creux qui prend des proportions inquiétantes, vouant à l'échec la réalisation d'ouvrages légers de protection à cet endroit. L'extrémité de l'enrochement est engloutie dans le chenal.

Ce que l'on a longtemps craint de la mer, l'Authie est en voie de le réaliser demain en pénétrant dans les pâtures.

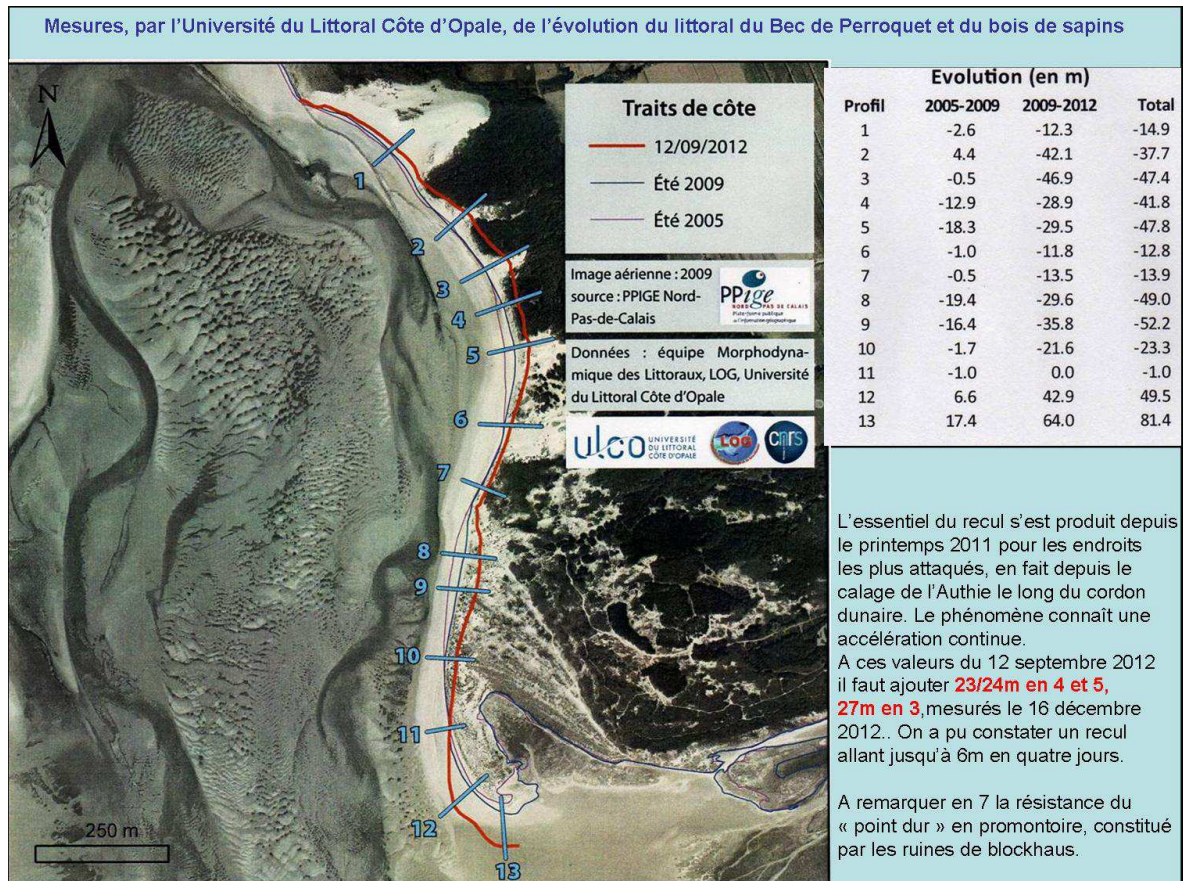
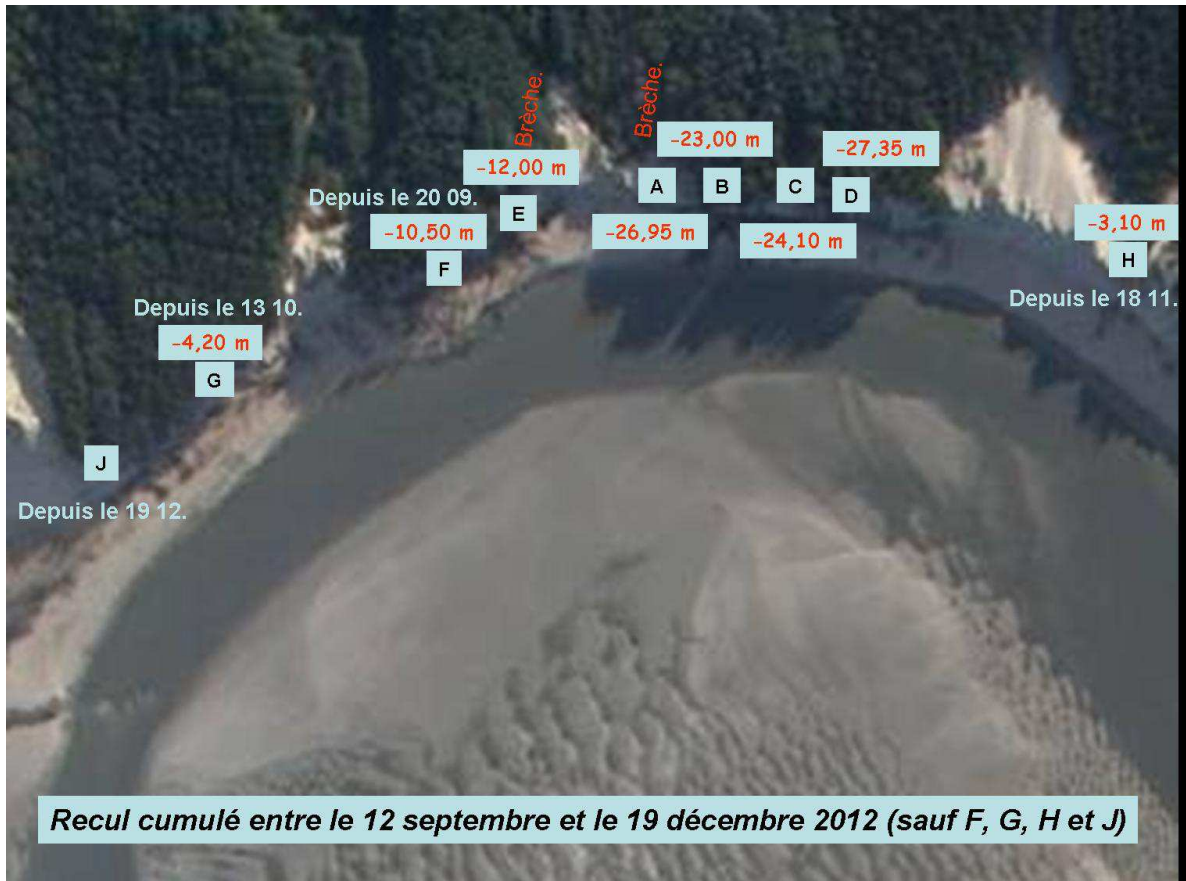
### Mars 2011/Décembre 2012

La progression des courants vers la dune s'est poursuivie, d'abord lentement pour brusquement s'accélérer à partir du mois d'août 2011. L'Authie est entrée dans la dune le mois suivant. L'érosion s'est alors accélérée jusqu'au début de l'année 2012. L'Authie s'est ensuite éloignée jusqu'au mois d'Août 2012 où le cycle s'est reproduit avec une plus grande violence au point de créer une première brèche par laquelle les crêtes de houle commence à se déverser **Le recul du trait de côte en cet endroit a été plus de 72m pendant cette période.**

D'autre part le courant descendant s'oriente progressivement derrière la digue submersible (cf page4) évolution funeste.
