## **Point sur les autres ouvrages fondamentaux de la rive nord de la Baie d'AUTHIE**

Si l'érosion du bois de sapins capte l'attention par son aspect spectaculaire, il n'en existe pas moins d'autres secteurs aujourd'hui protégés par des ouvrages, parfois depuis fort longtemps, dont certains sont dans un état préoccupant, voire très préoccupants.

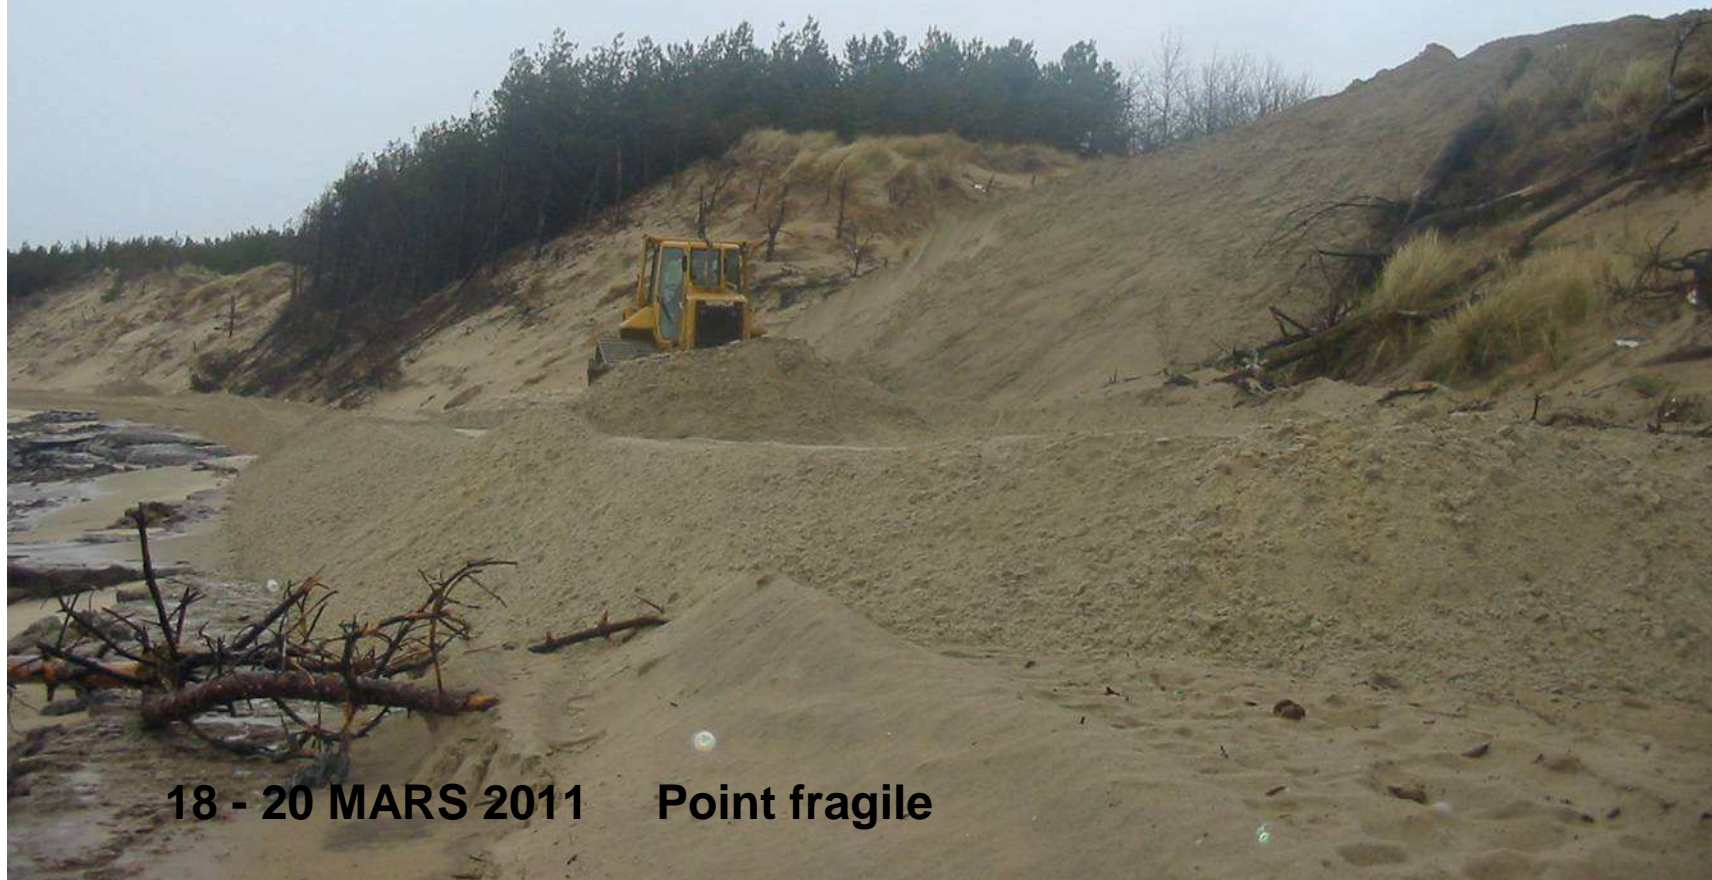
**18 – 20 MARS 2011    Point fragile**

L'objectif a été de redonner à cet endroit une hauteur et une profondeur suffisantes, permettant de résister à une tempête d'envergure. La dernière tempête importante, celle de décembre 1999, y a fait reculer le cordon dunaire de 33m

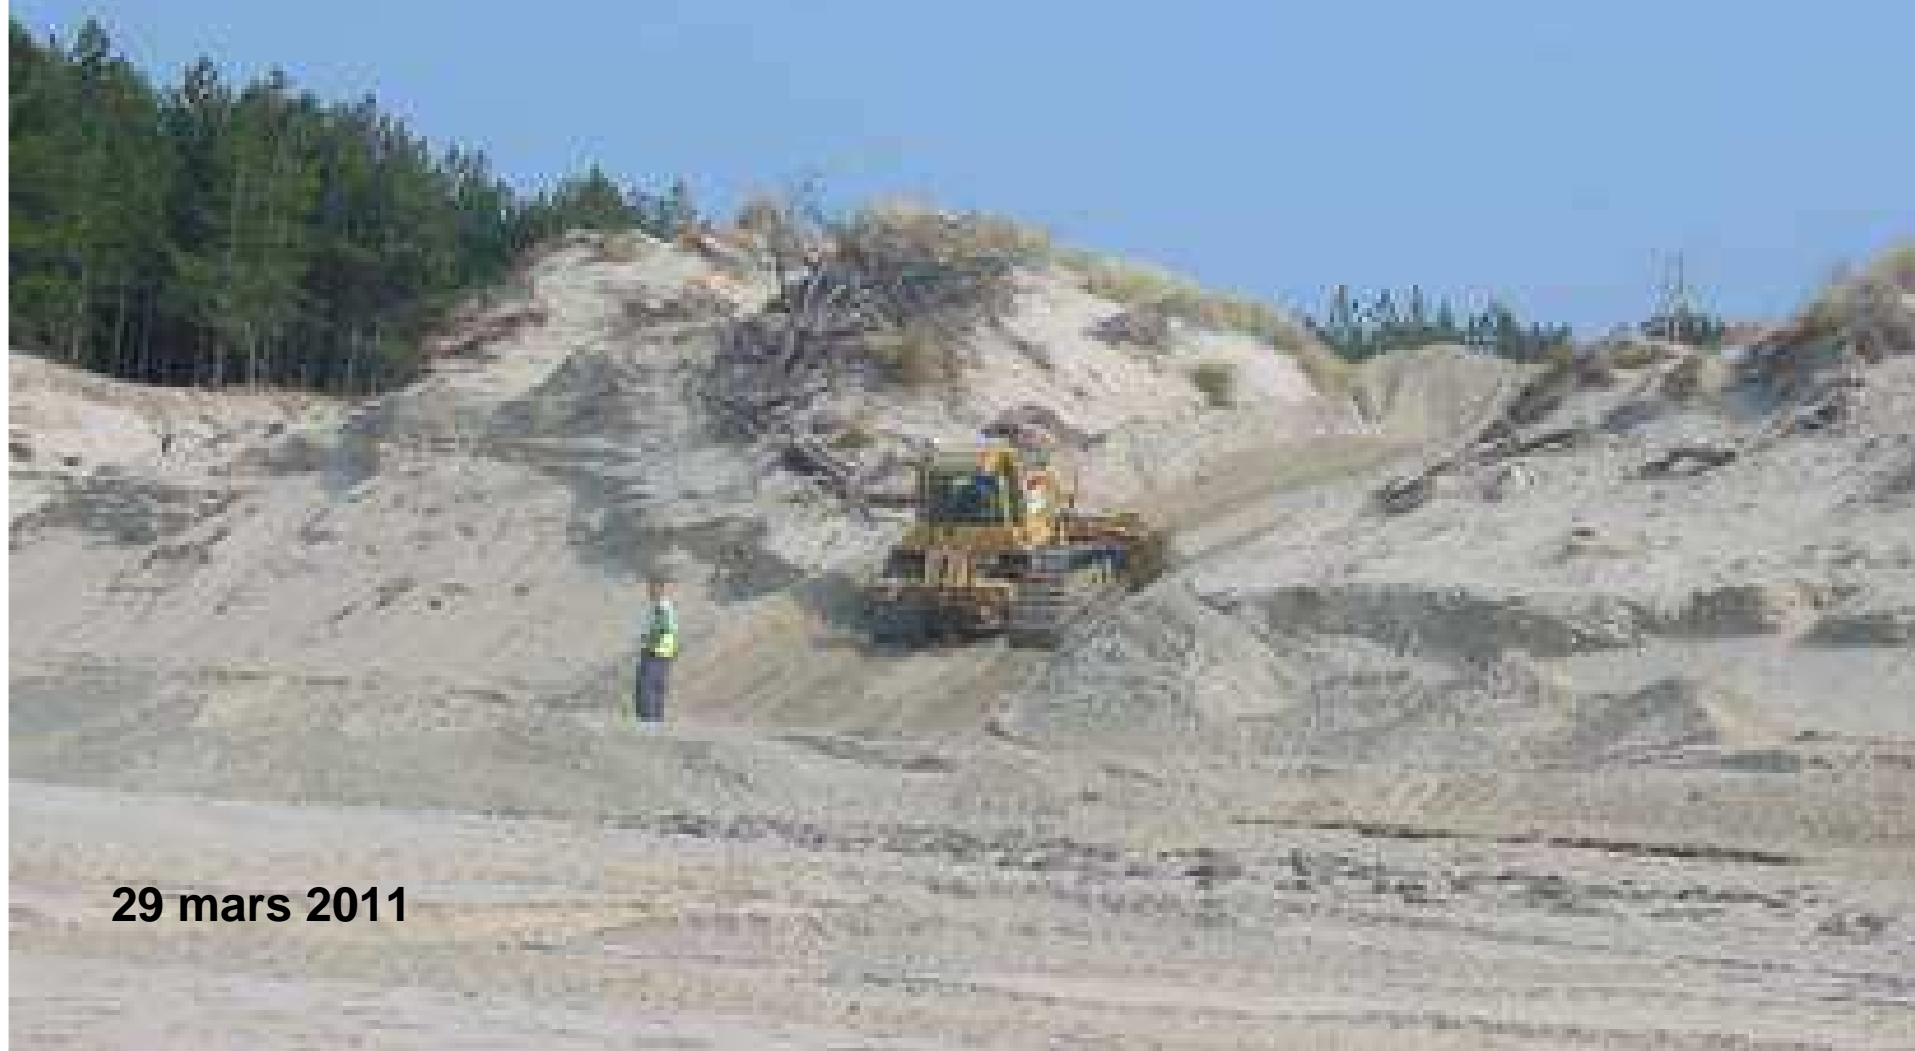
**29 mars 2011**

2<sup>ème</sup> phase de ré ensablement,  
29 mars 1 avril 2011 à 200m environ à droite du premier

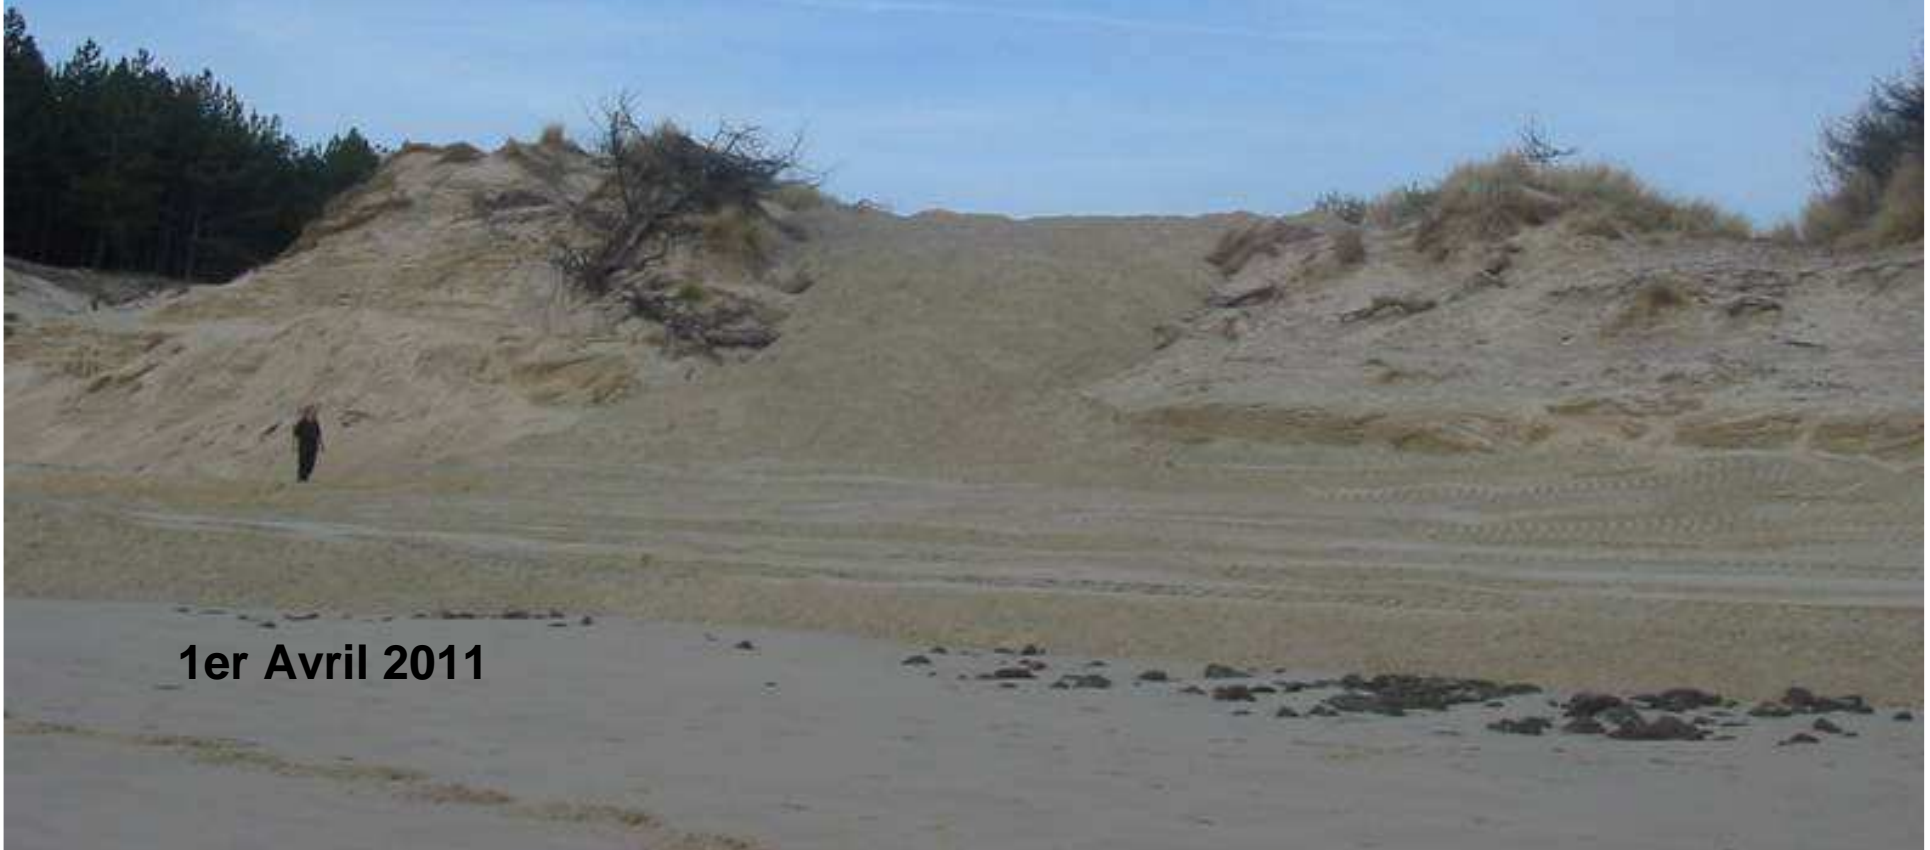
1er Avril 2011

2<sup>ème</sup> phase de ré ensablement, à 200m environ à droite du premier

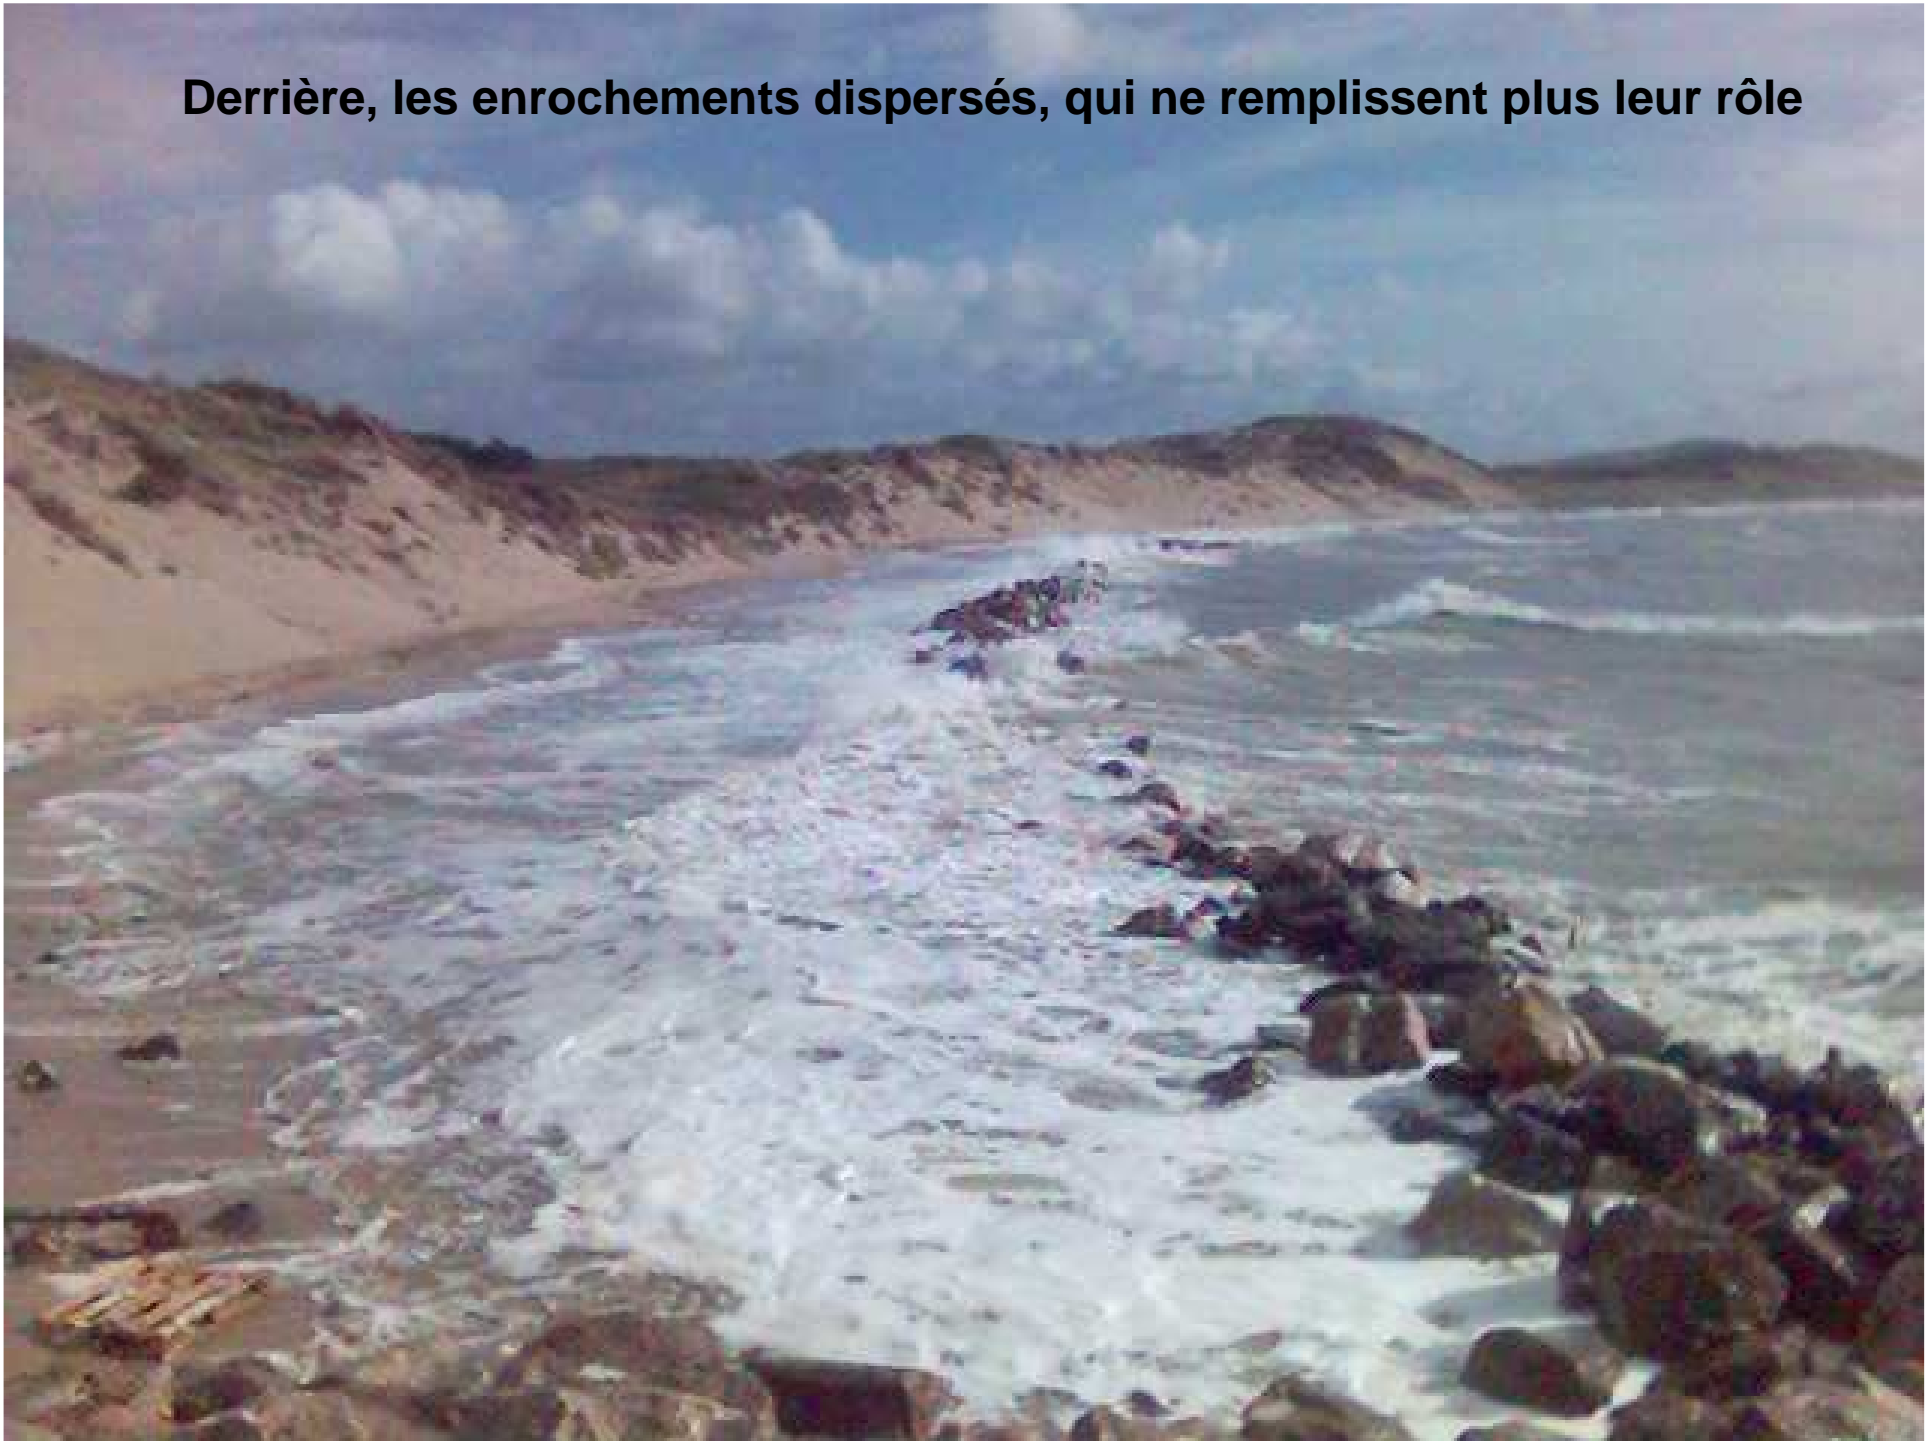
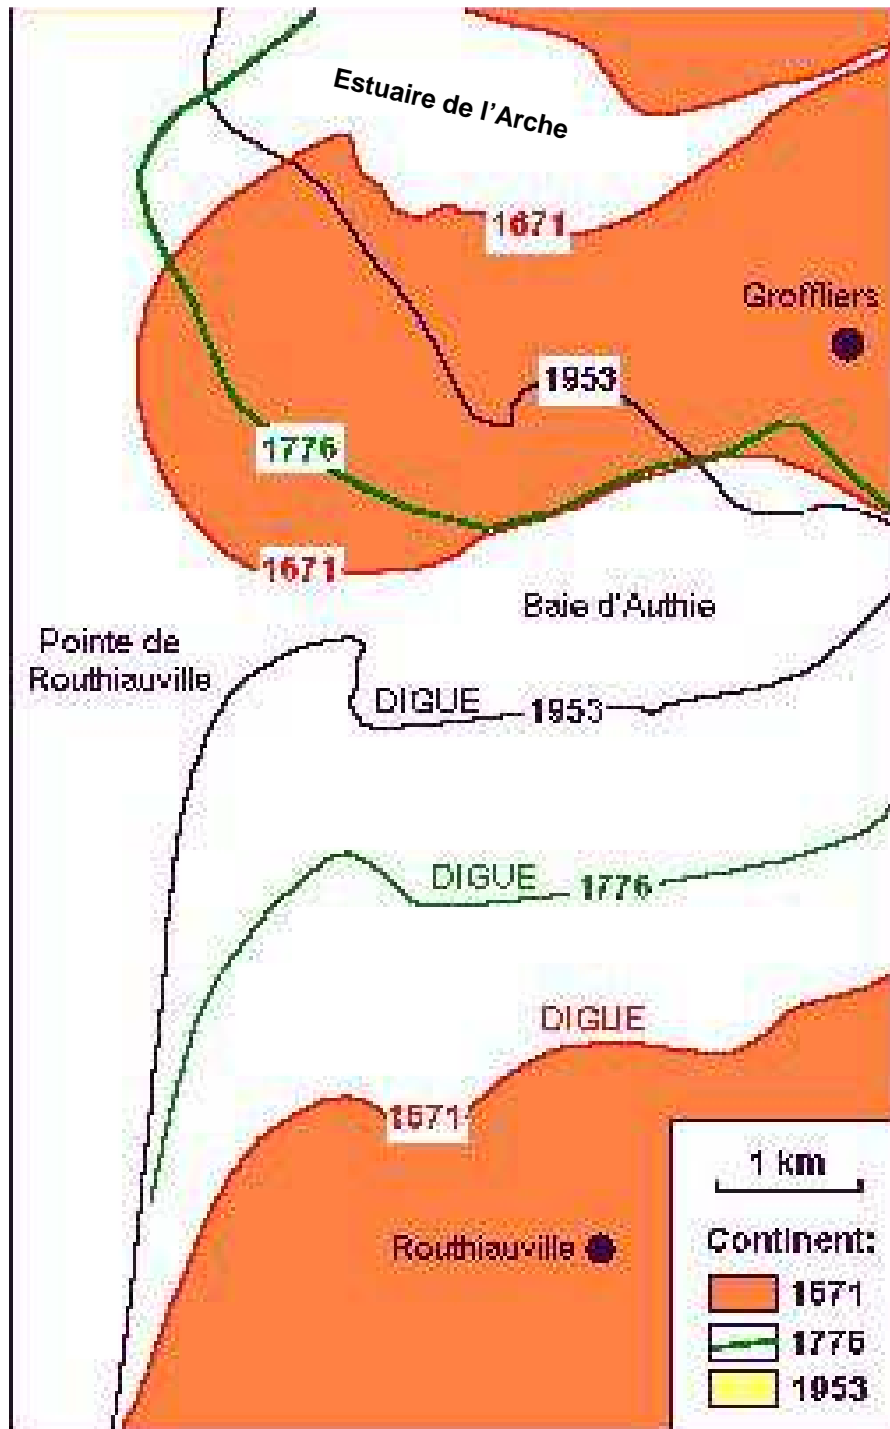
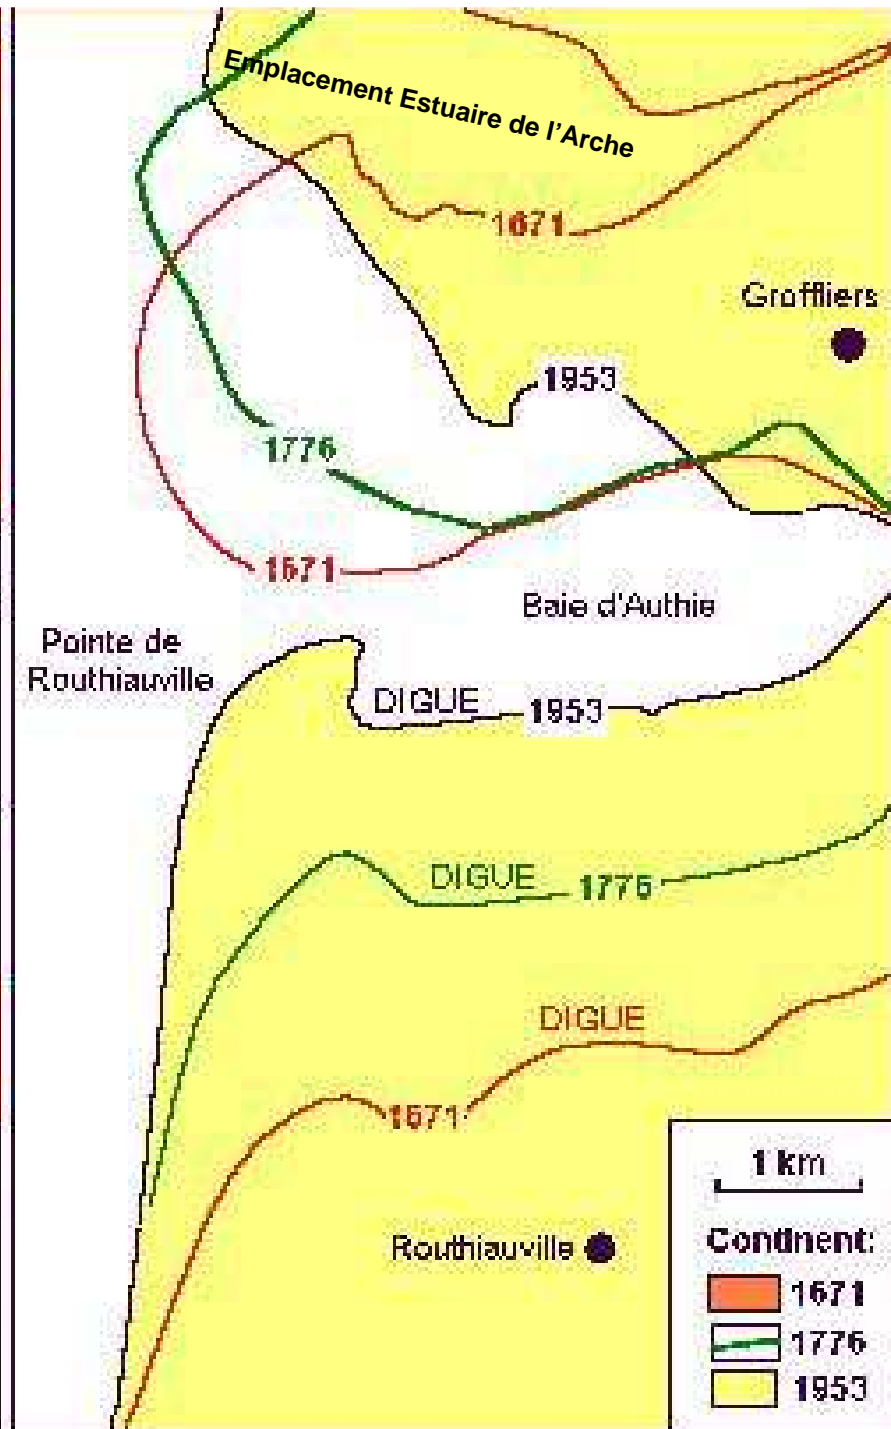
La digue submersible est en très mauvais état, il s'agit là d'un ouvrage fondamental qui protège Berck à la fois en calant l'AUTHIE et en protégeant la dune de la houle.

Si le calage de l'Authie est encore efficace dans la partie nord de la digue , il est partiellement détruit à proximité du bois de sapins. L'ouvrage ne remplit plus par contre que très partiellement son rôle de protection contre la houle du fait du délabrement de sa partie haute, ce qui occasionne un dispersément des enrochements situés sur son arrière, ouvrage qui ne remplit plus son rôle de protection du pied de dune qu'à ses deux extrémités.

**Derrière, les enrochements dispersés, qui ne remplissent plus leur rôle**

L'ensemble doit être complètement refait si l'on ne veut pas que toute la partie nord de Berck, des sternes jusqu'à la zone commerciale, finisse sous les eaux. Pour mémoire, en arrière de l'anse des sternes, se situait l'estuaire de l'Arche qui faisait une courbe allant les mollières de Groffliers et Berck en remontant jusqu'à l'embouchure, aujourd'hui comblée, située entre les sternes et la plage centrale. La zone arrière est toujours au même niveau qu'à l'époque.

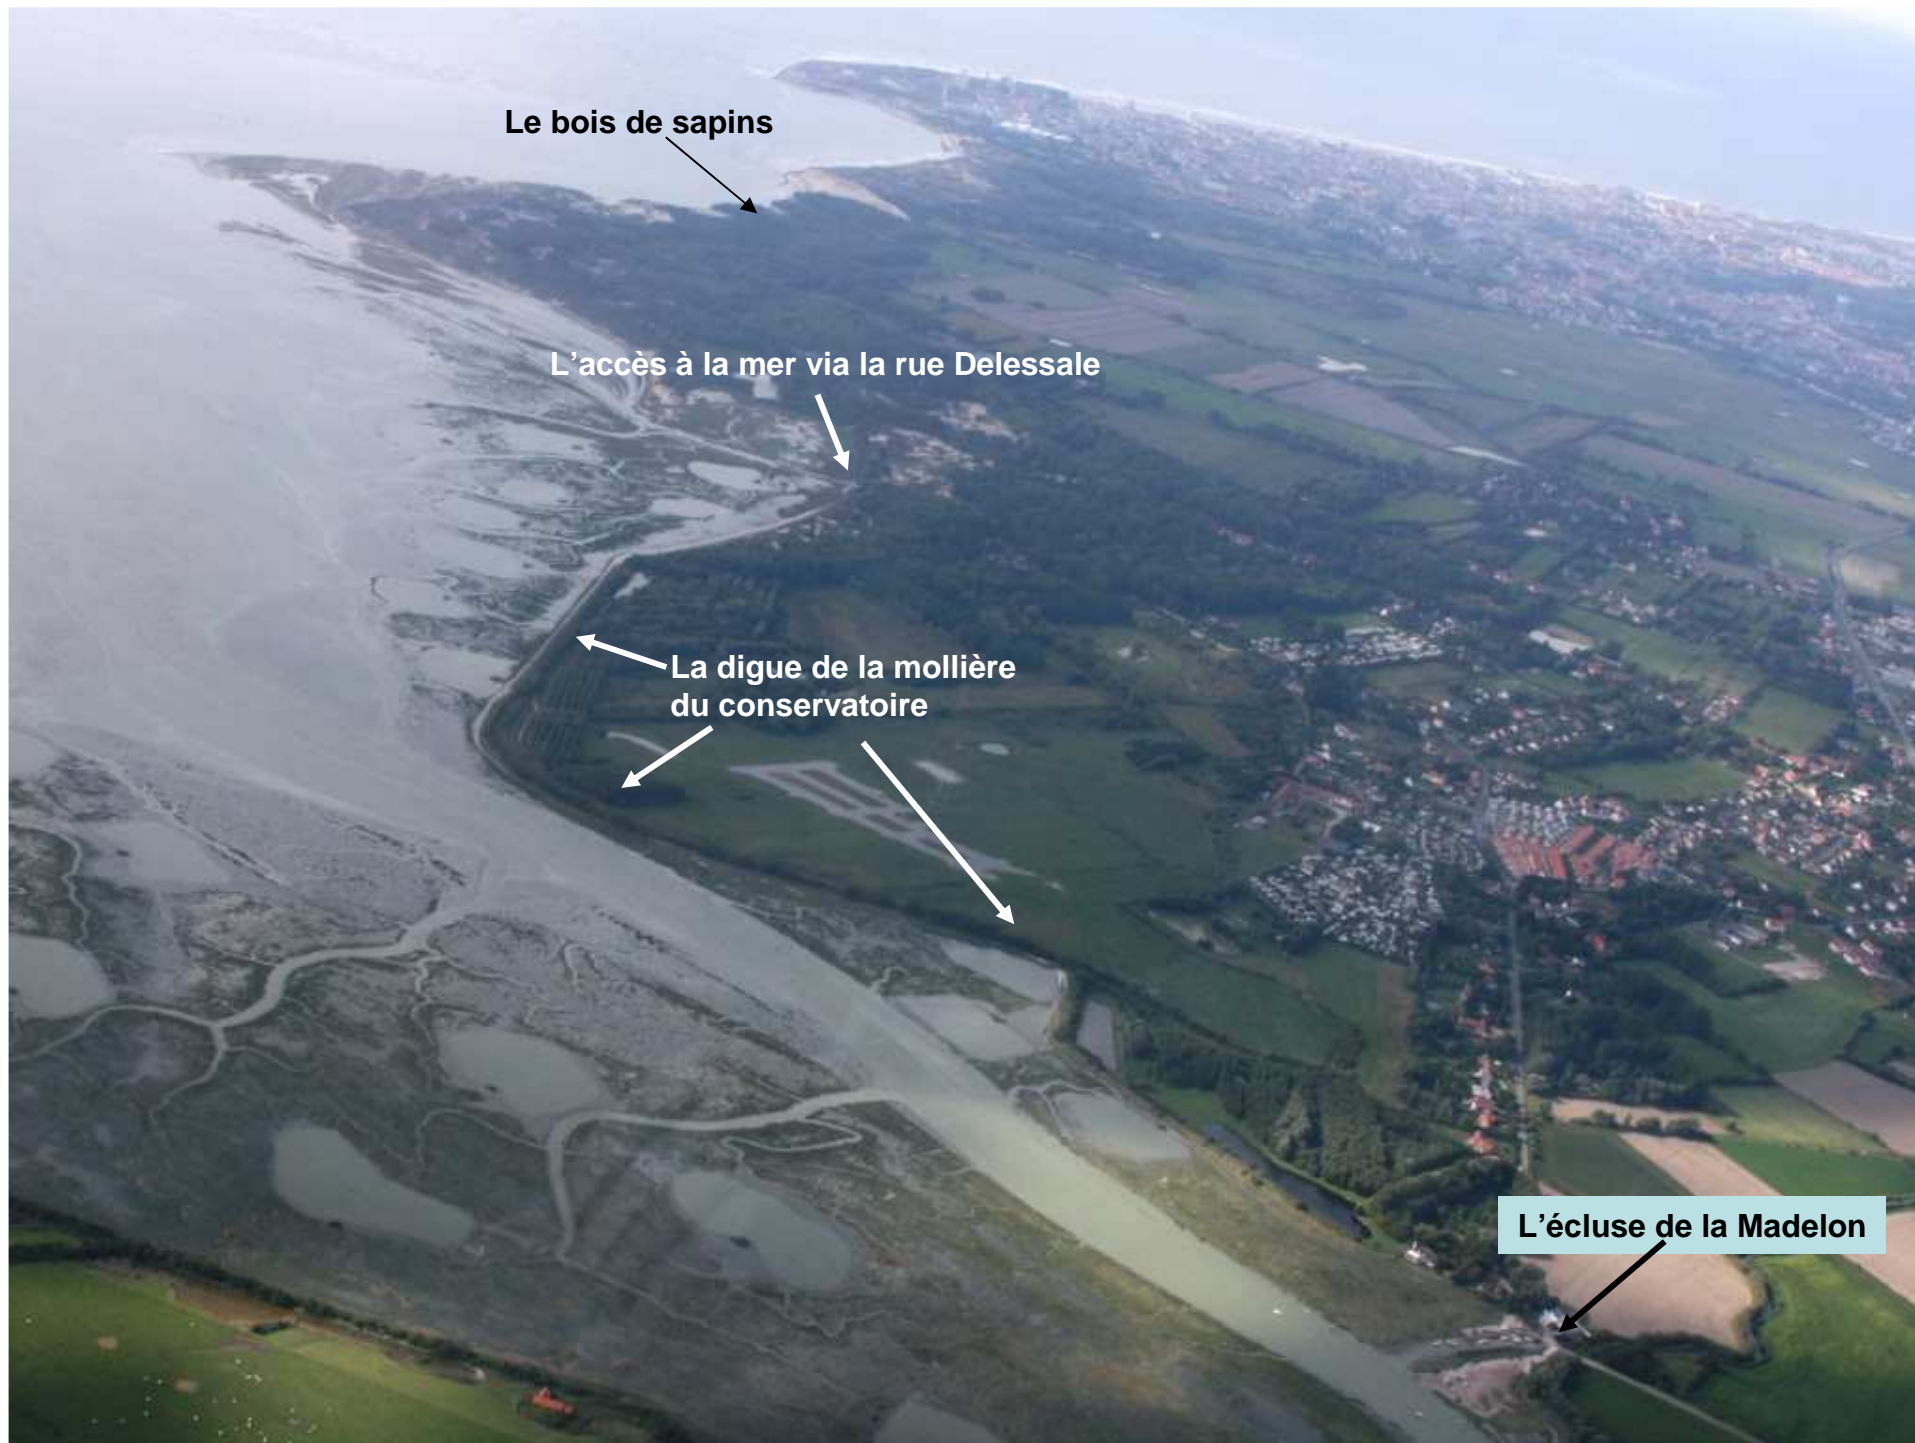
**Le bois de sapins**

**L'accès à la mer via la rue Delessale**

**La digue de la mollière  
du conservatoire**

**L'écluse de la Madelon**
