Point sur la situation du bois de sapins au bec de Perroquet 1^{er} juin 2015

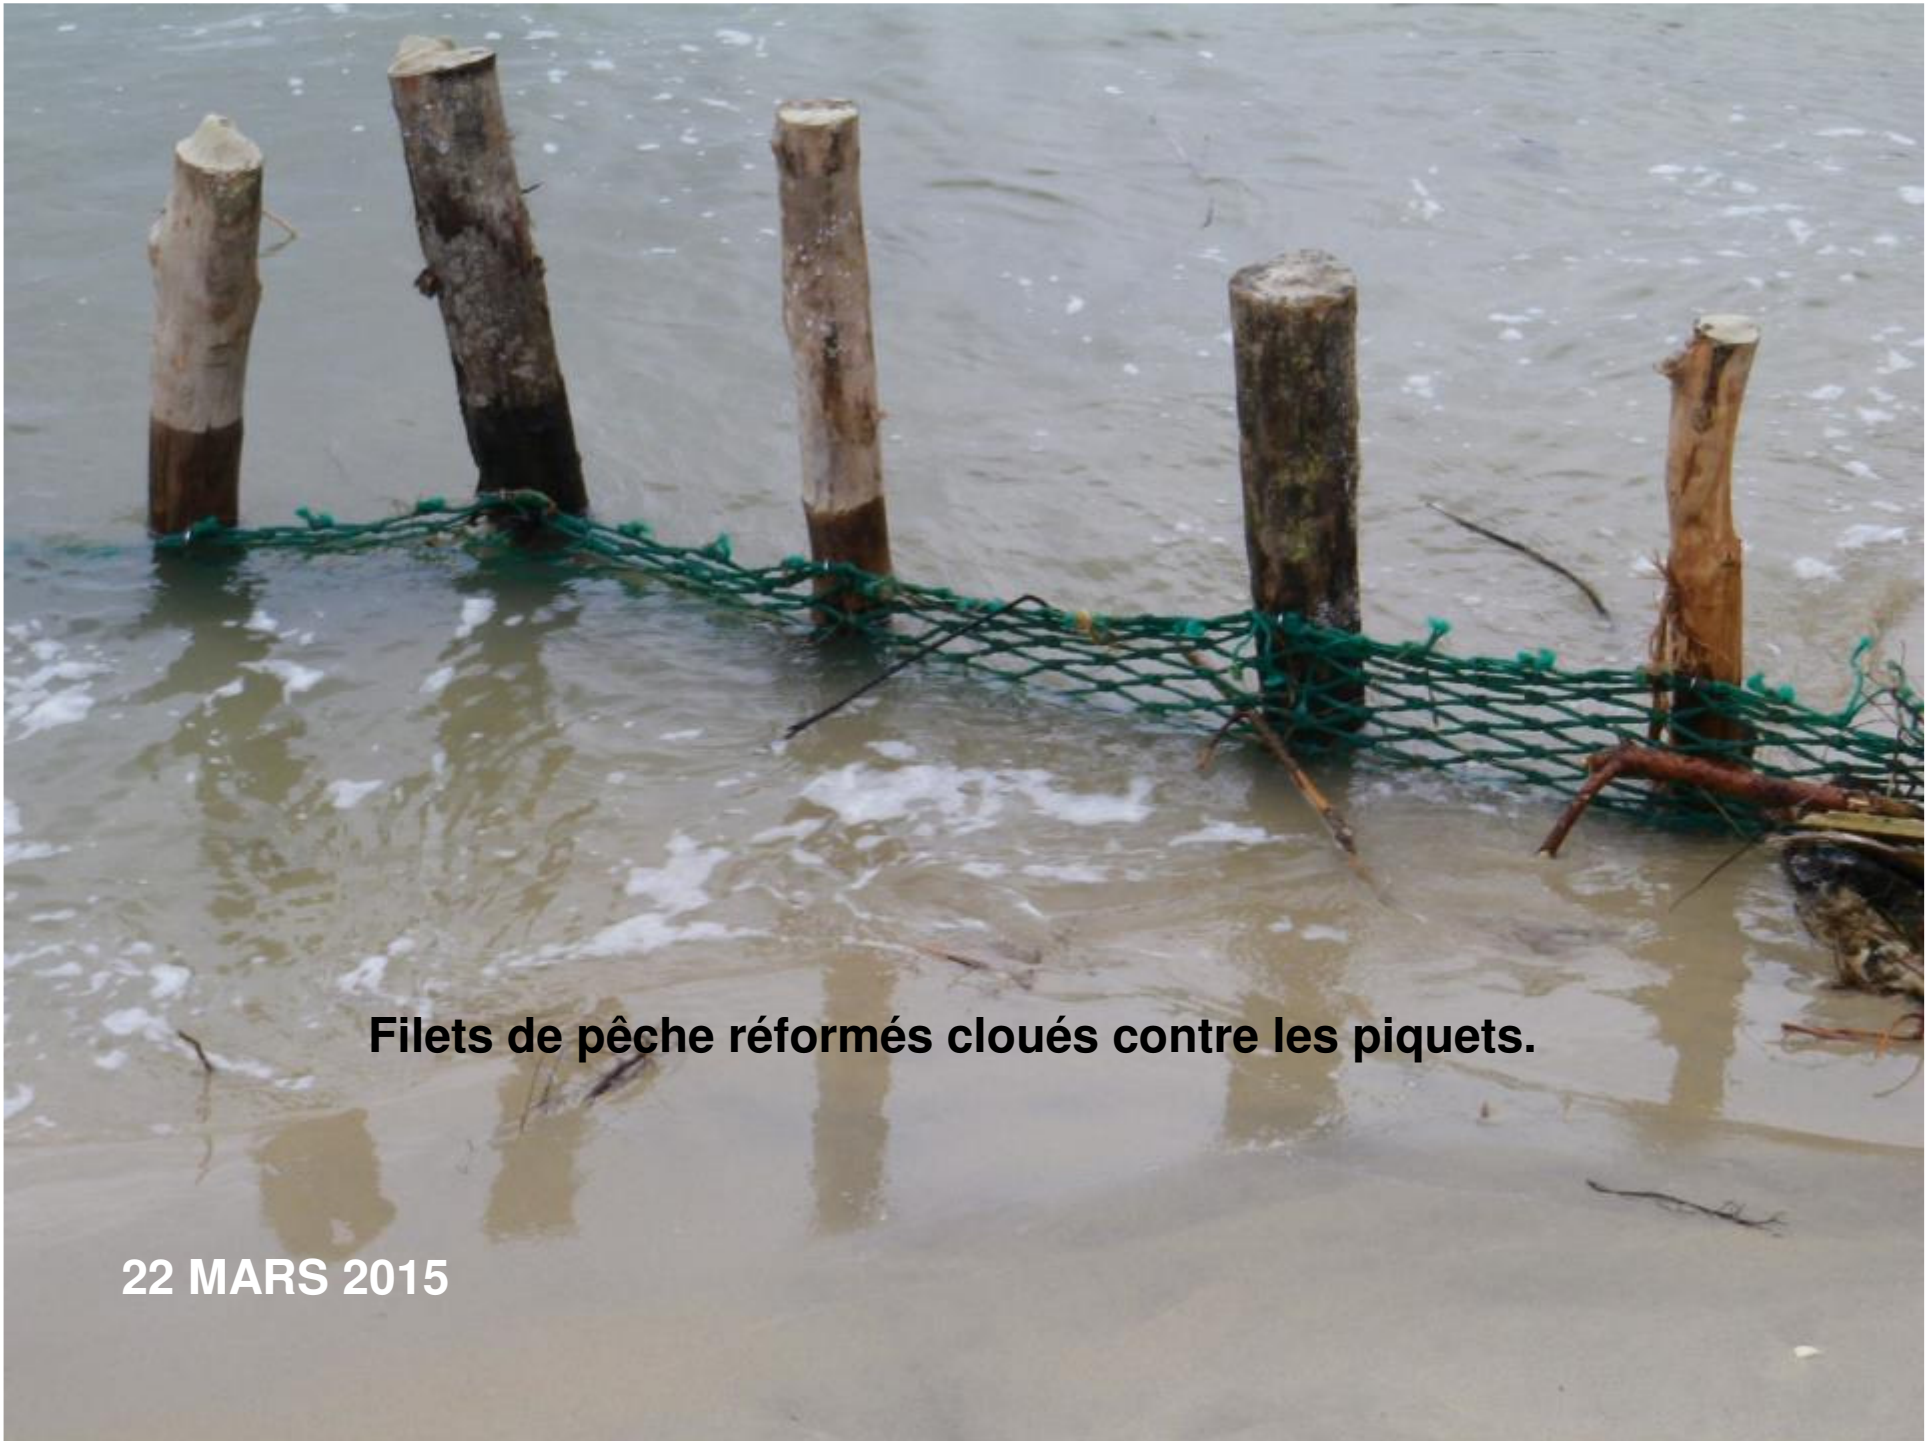
22 MARS 2015

Filets de pêche réformés cloués contre les piquets.

Les filets cloués n'ont pas tenu, nous avons proposé de les remplacer par des fascines utilisées pour les épis en bois. Serons nous écoutés?

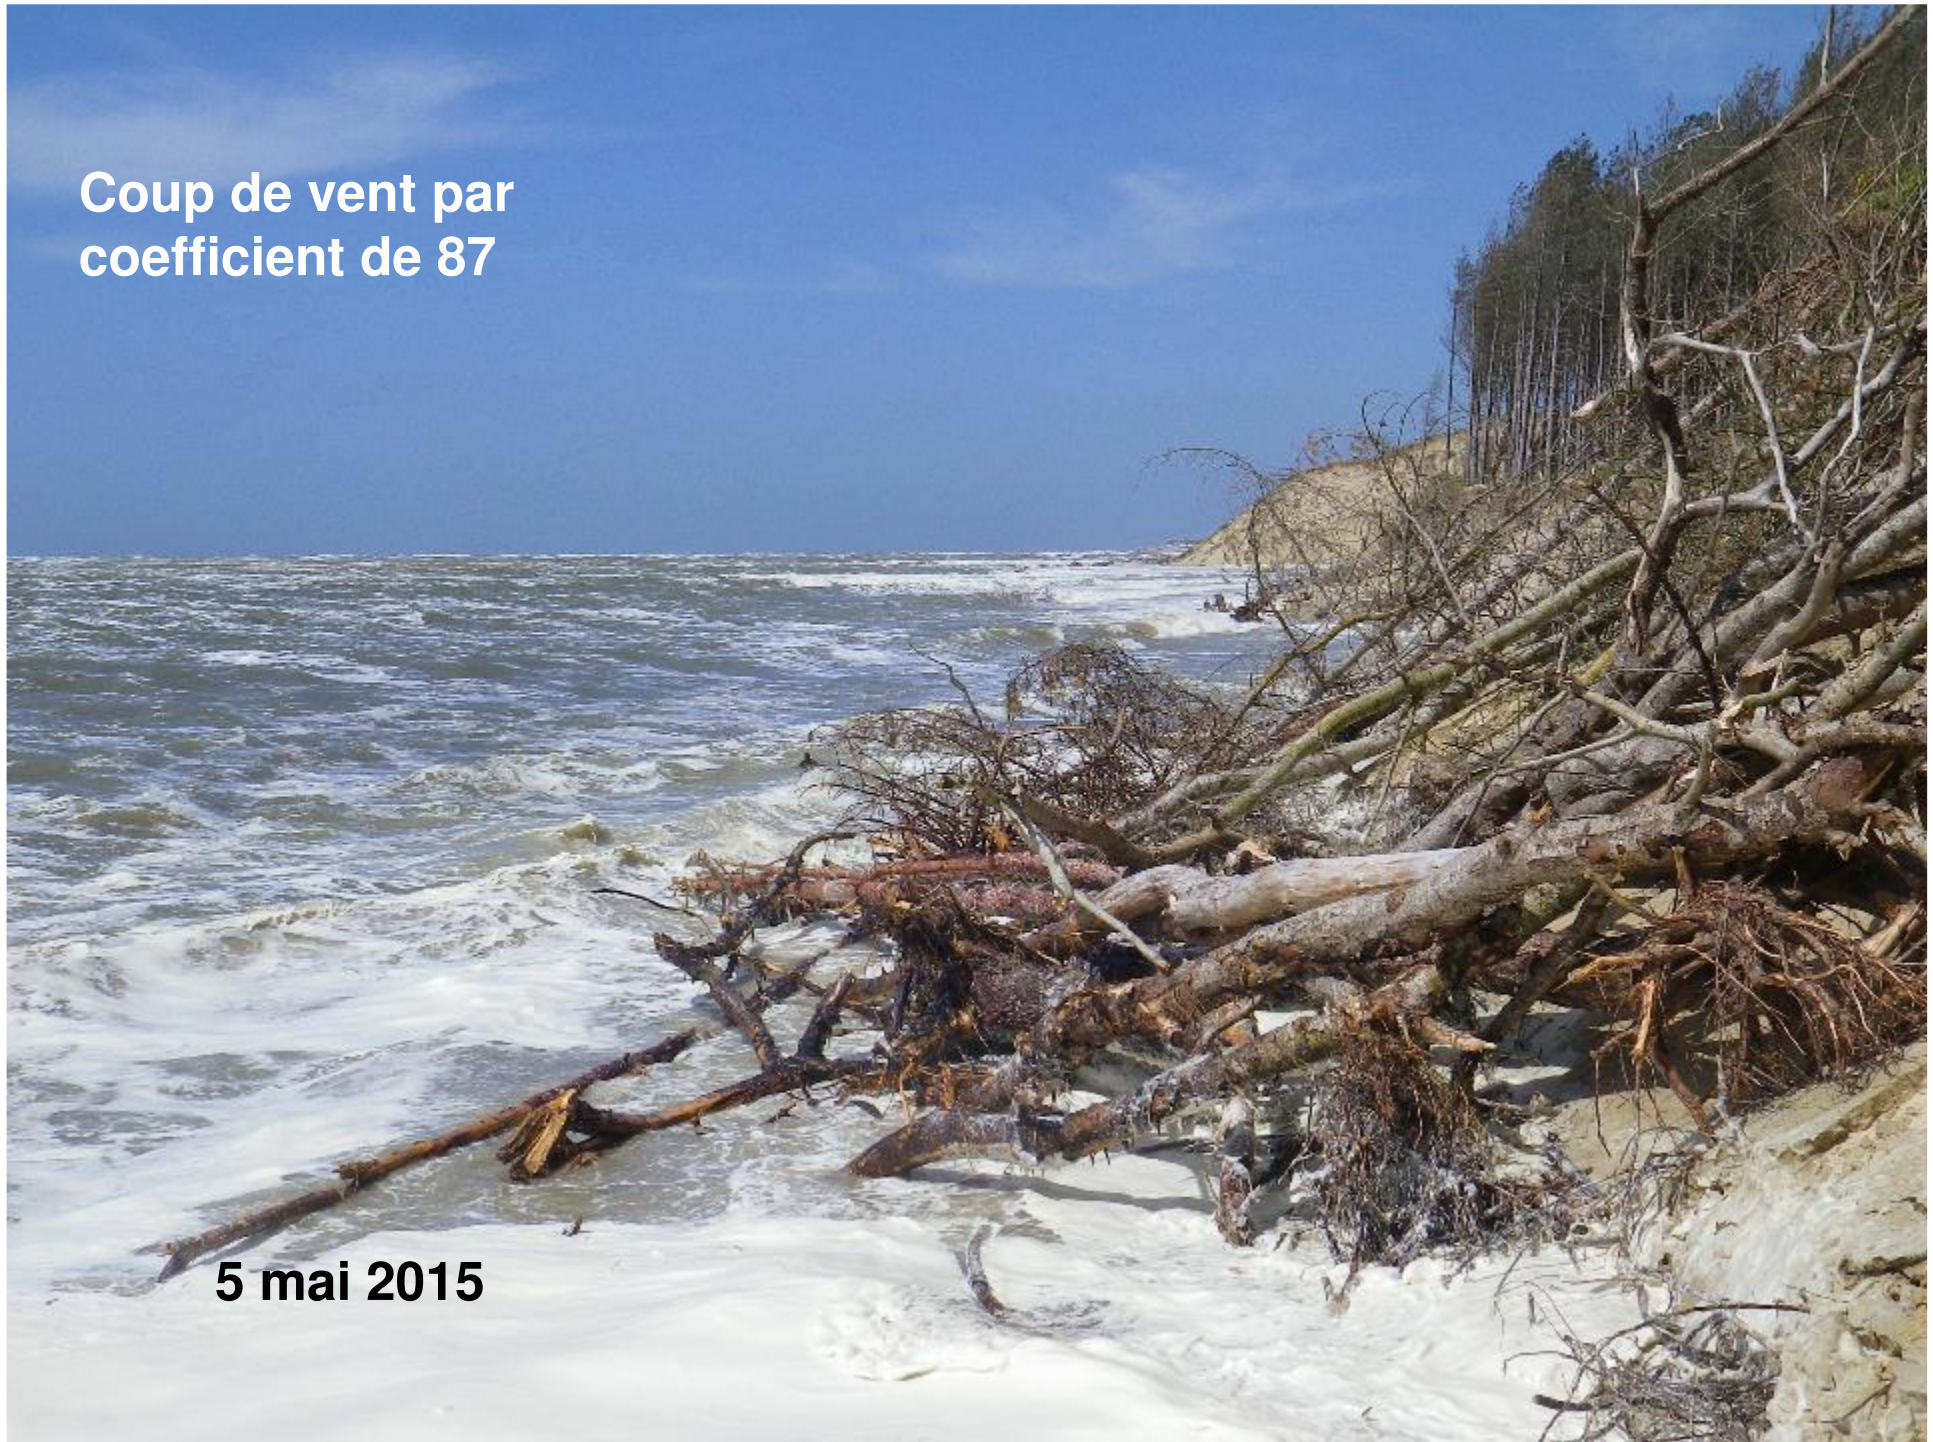
24 mai 2015

**Après des « grandes marées »
de mai (coeff 101)**

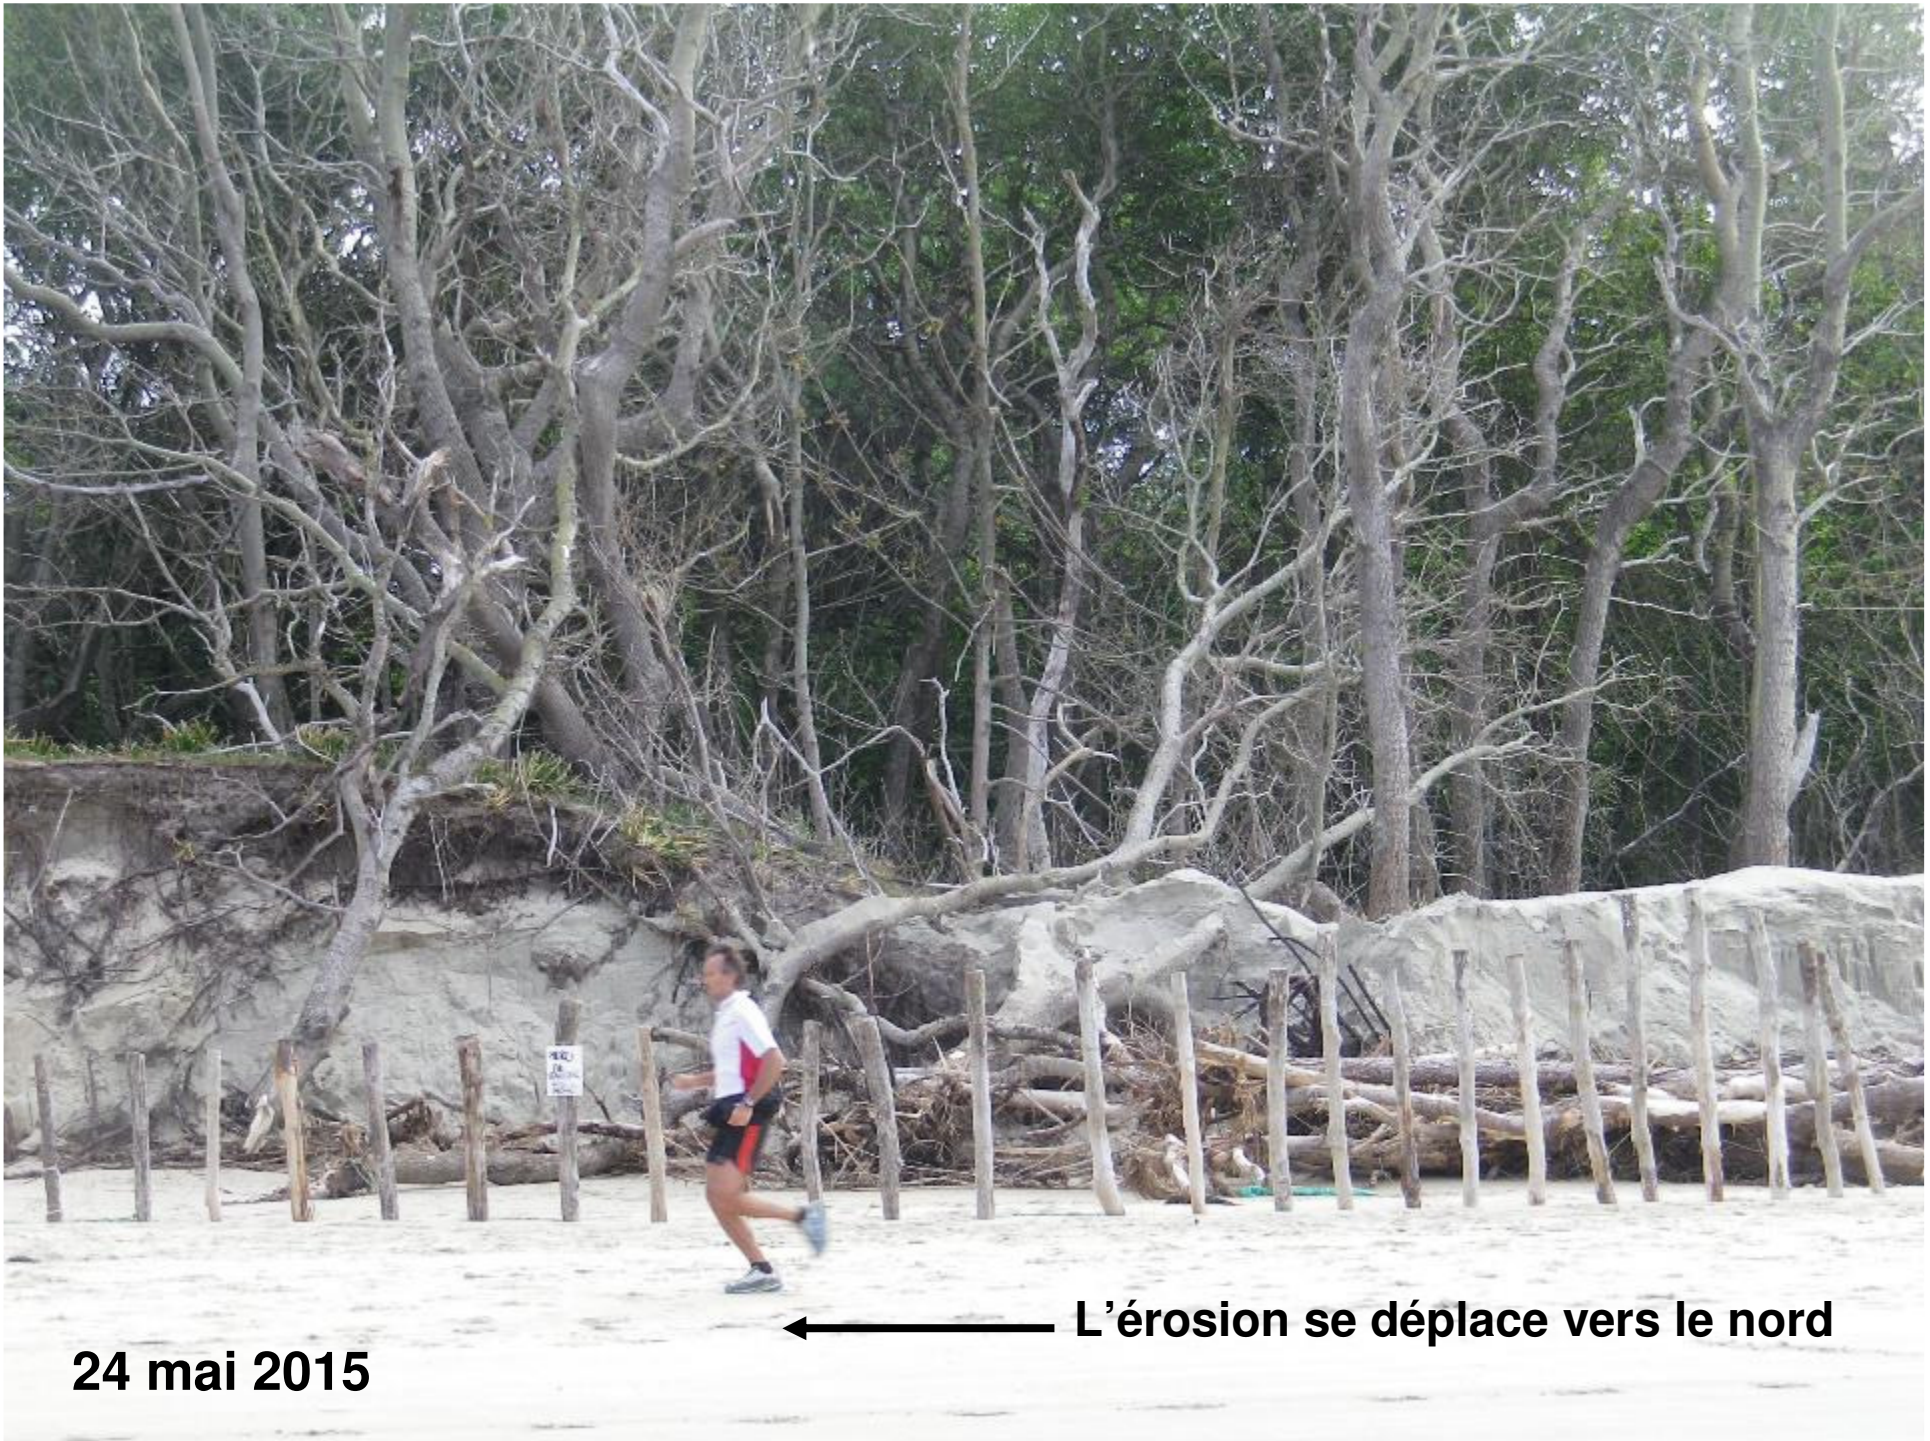
24 mai 2015

← L'érosion se déplace vers le nord

L'érosion se déplace vers le nord car l'AUTHIE se rapproche actuellement du bord, côté nord

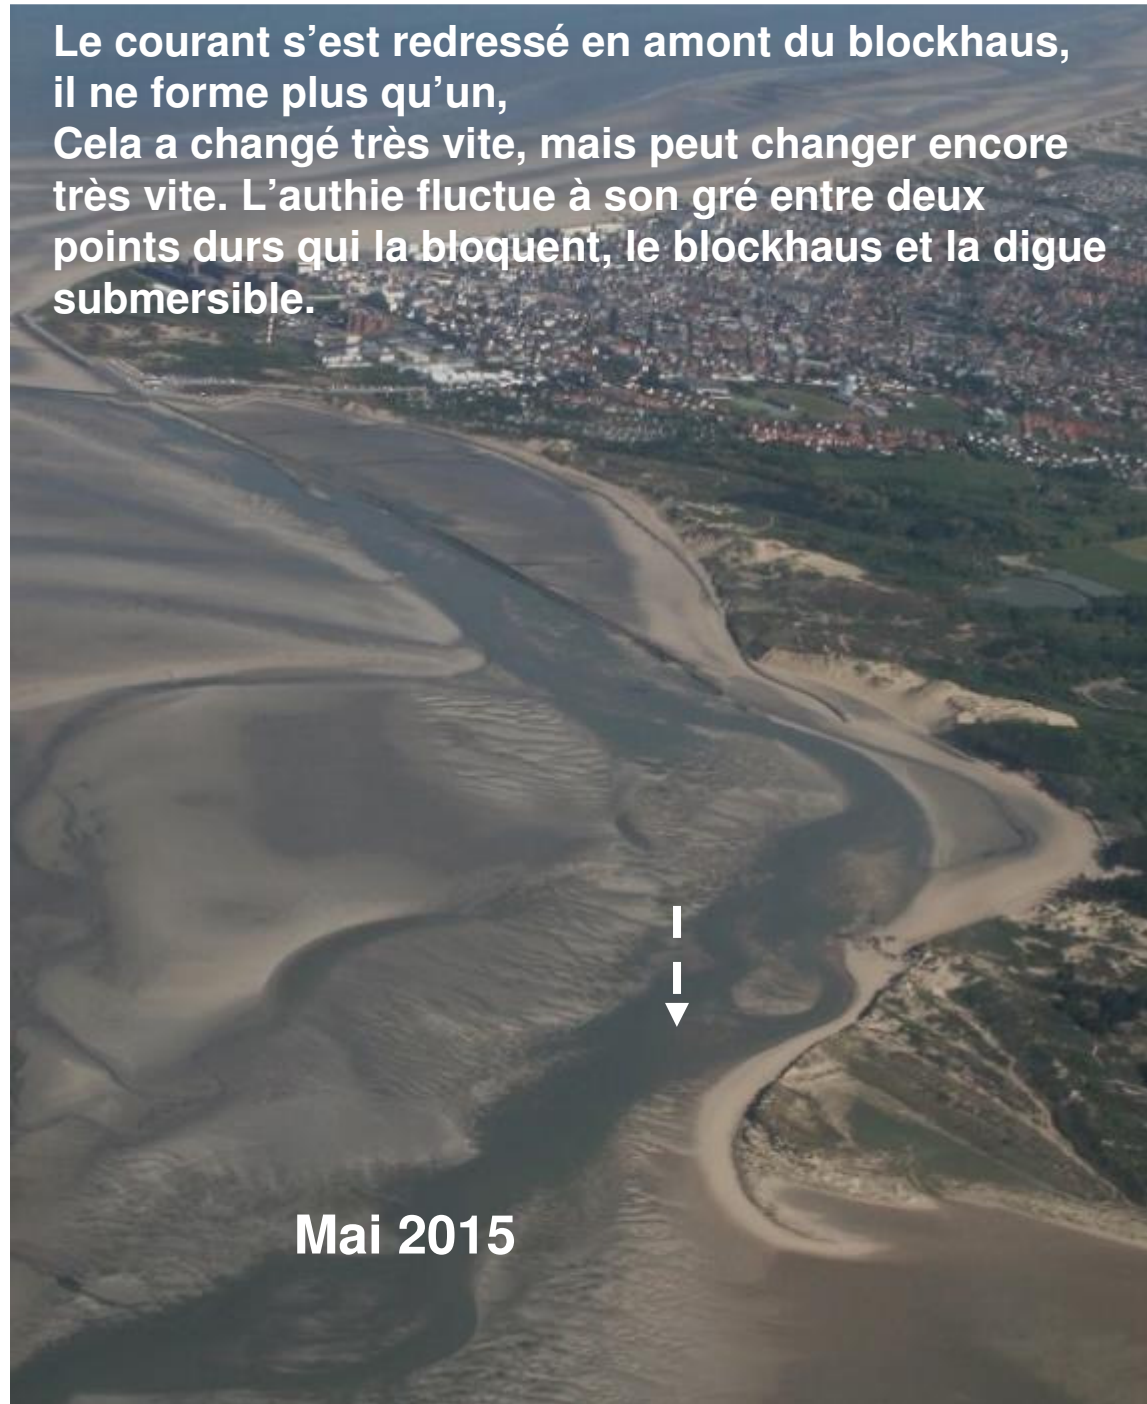
Mai 2015

**Le courant s'est redressé en amont du blockhaus,
il ne forme plus qu'un,
Cela a changé très vite, mais peut changer encore
très vite. L'authie fluctue à son gré entre deux
points durs qui la bloquent, le blockhaus et la digue
submersible.**

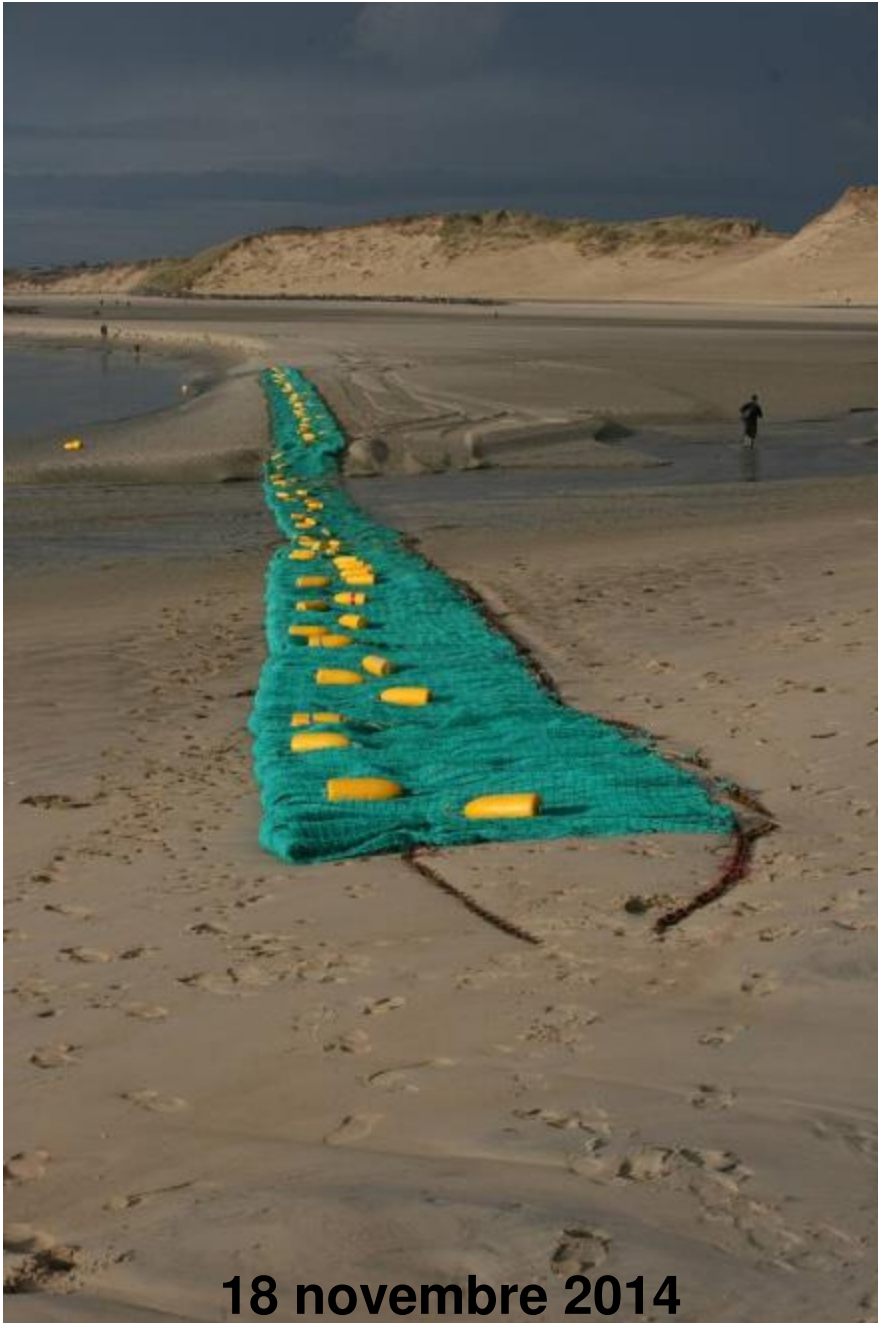
18 novembre 2014

Alors le FILET test?

Peut on parler de succès? Il est clair que, dans notre baie , le filet n'a pas constitué un obstacle ferme au courant, , propriété qui avait été présentée par son inventeur comme moyen pour détourner le courant..

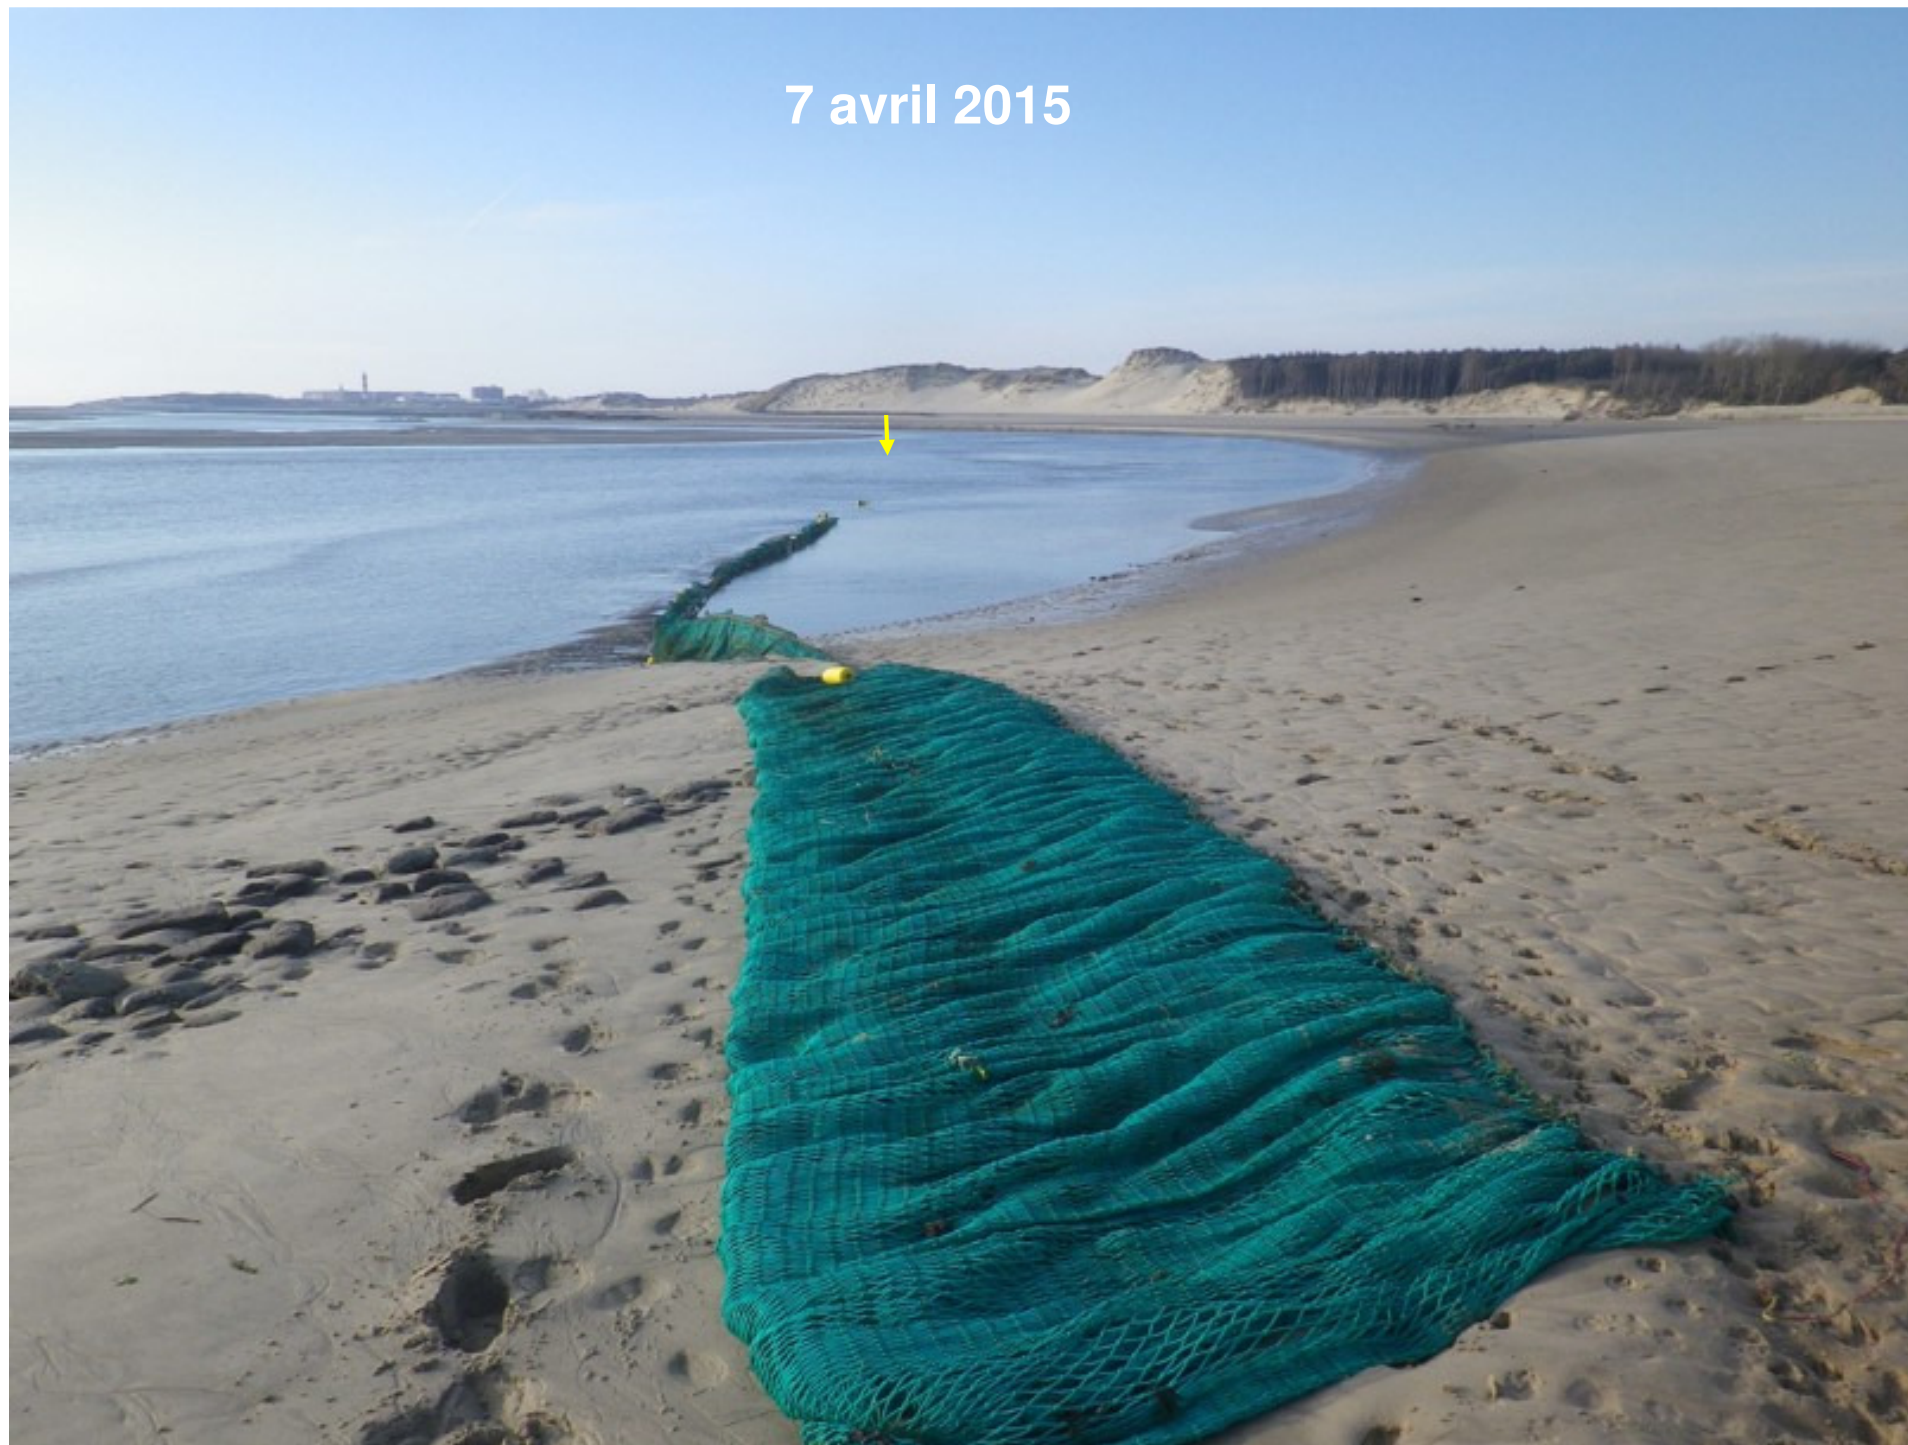
L'Authie est repartie, le filet est à sec, en partie ensablé

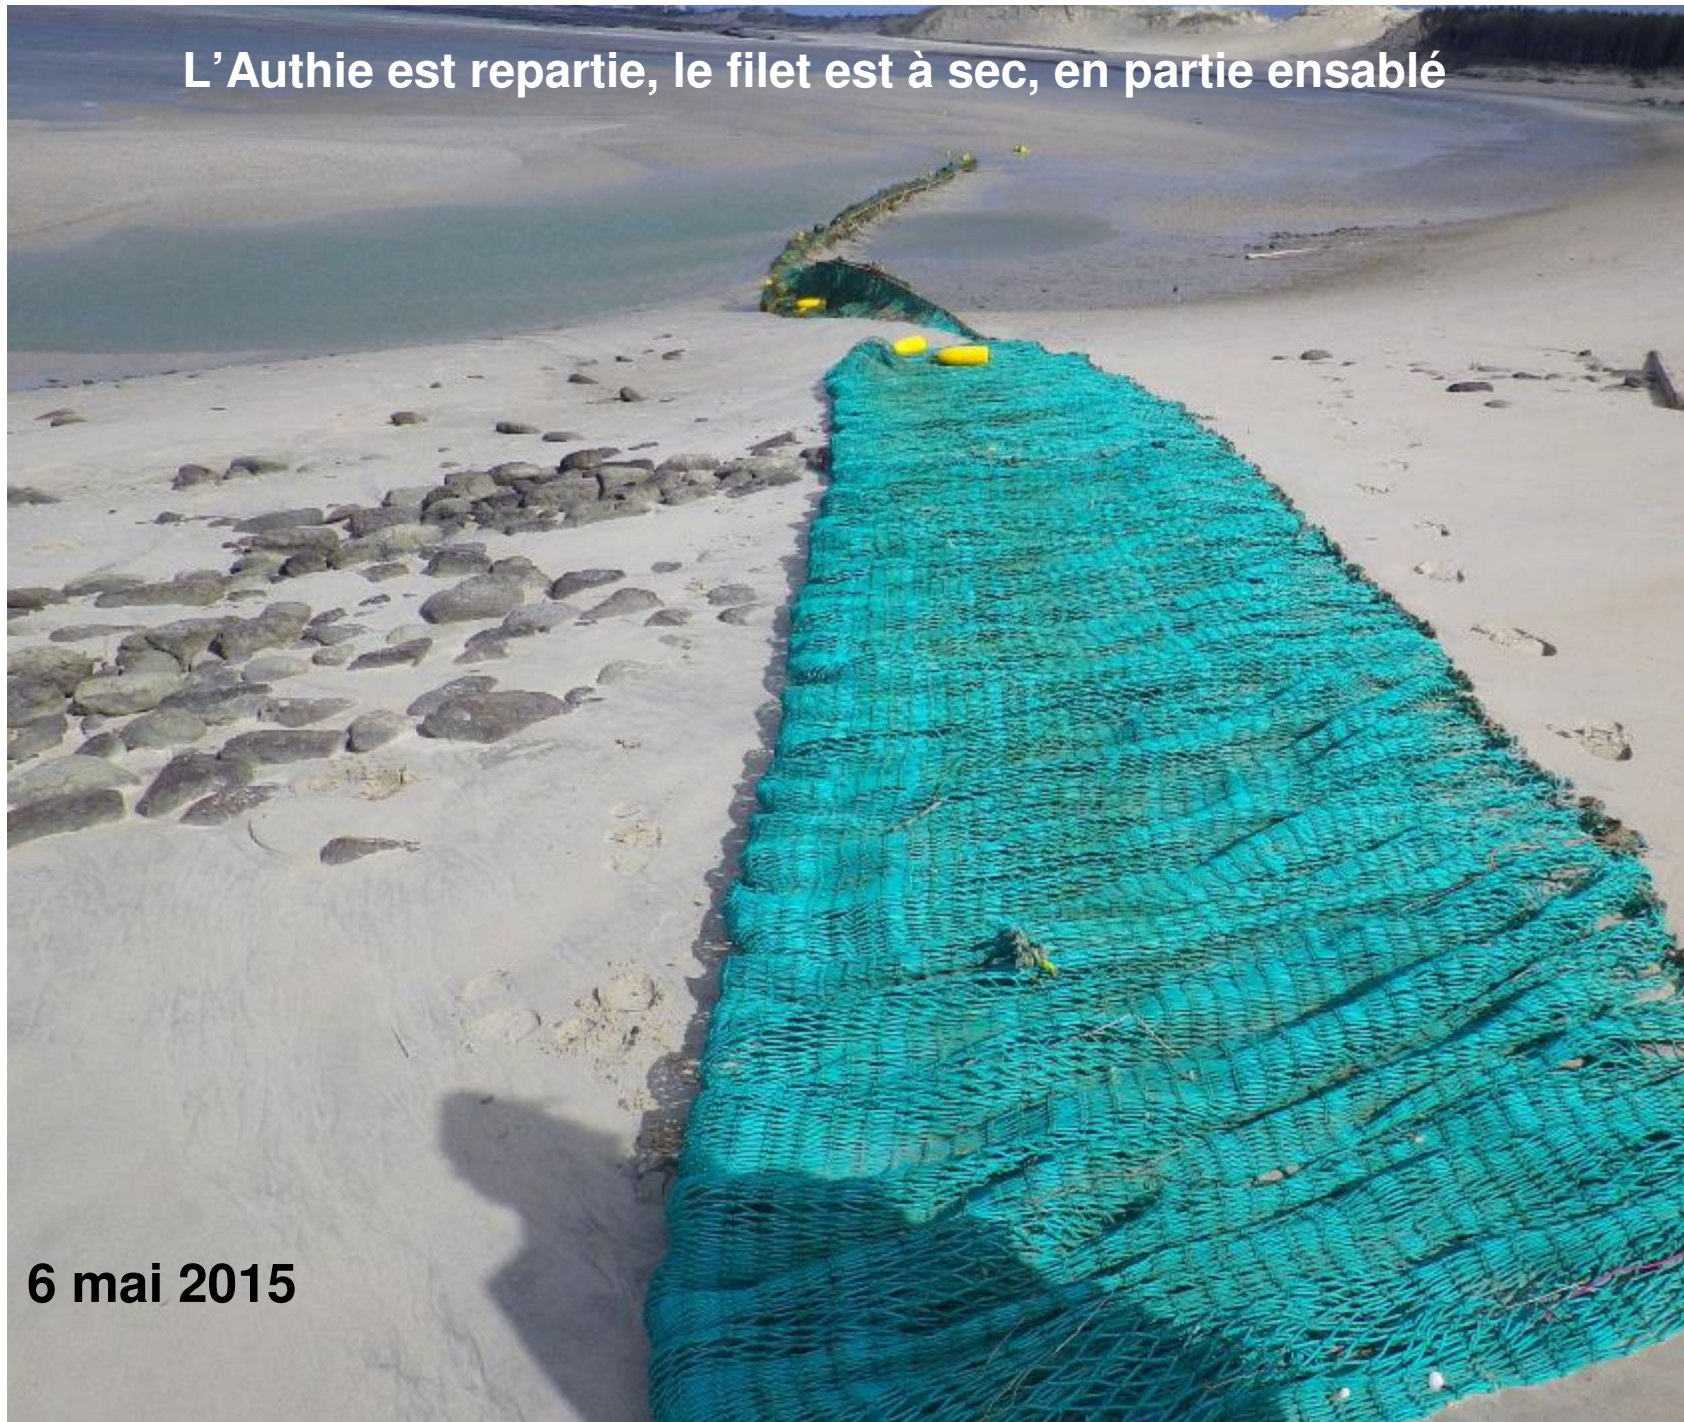
6 mai 2015

L'Authie est un peu revenue

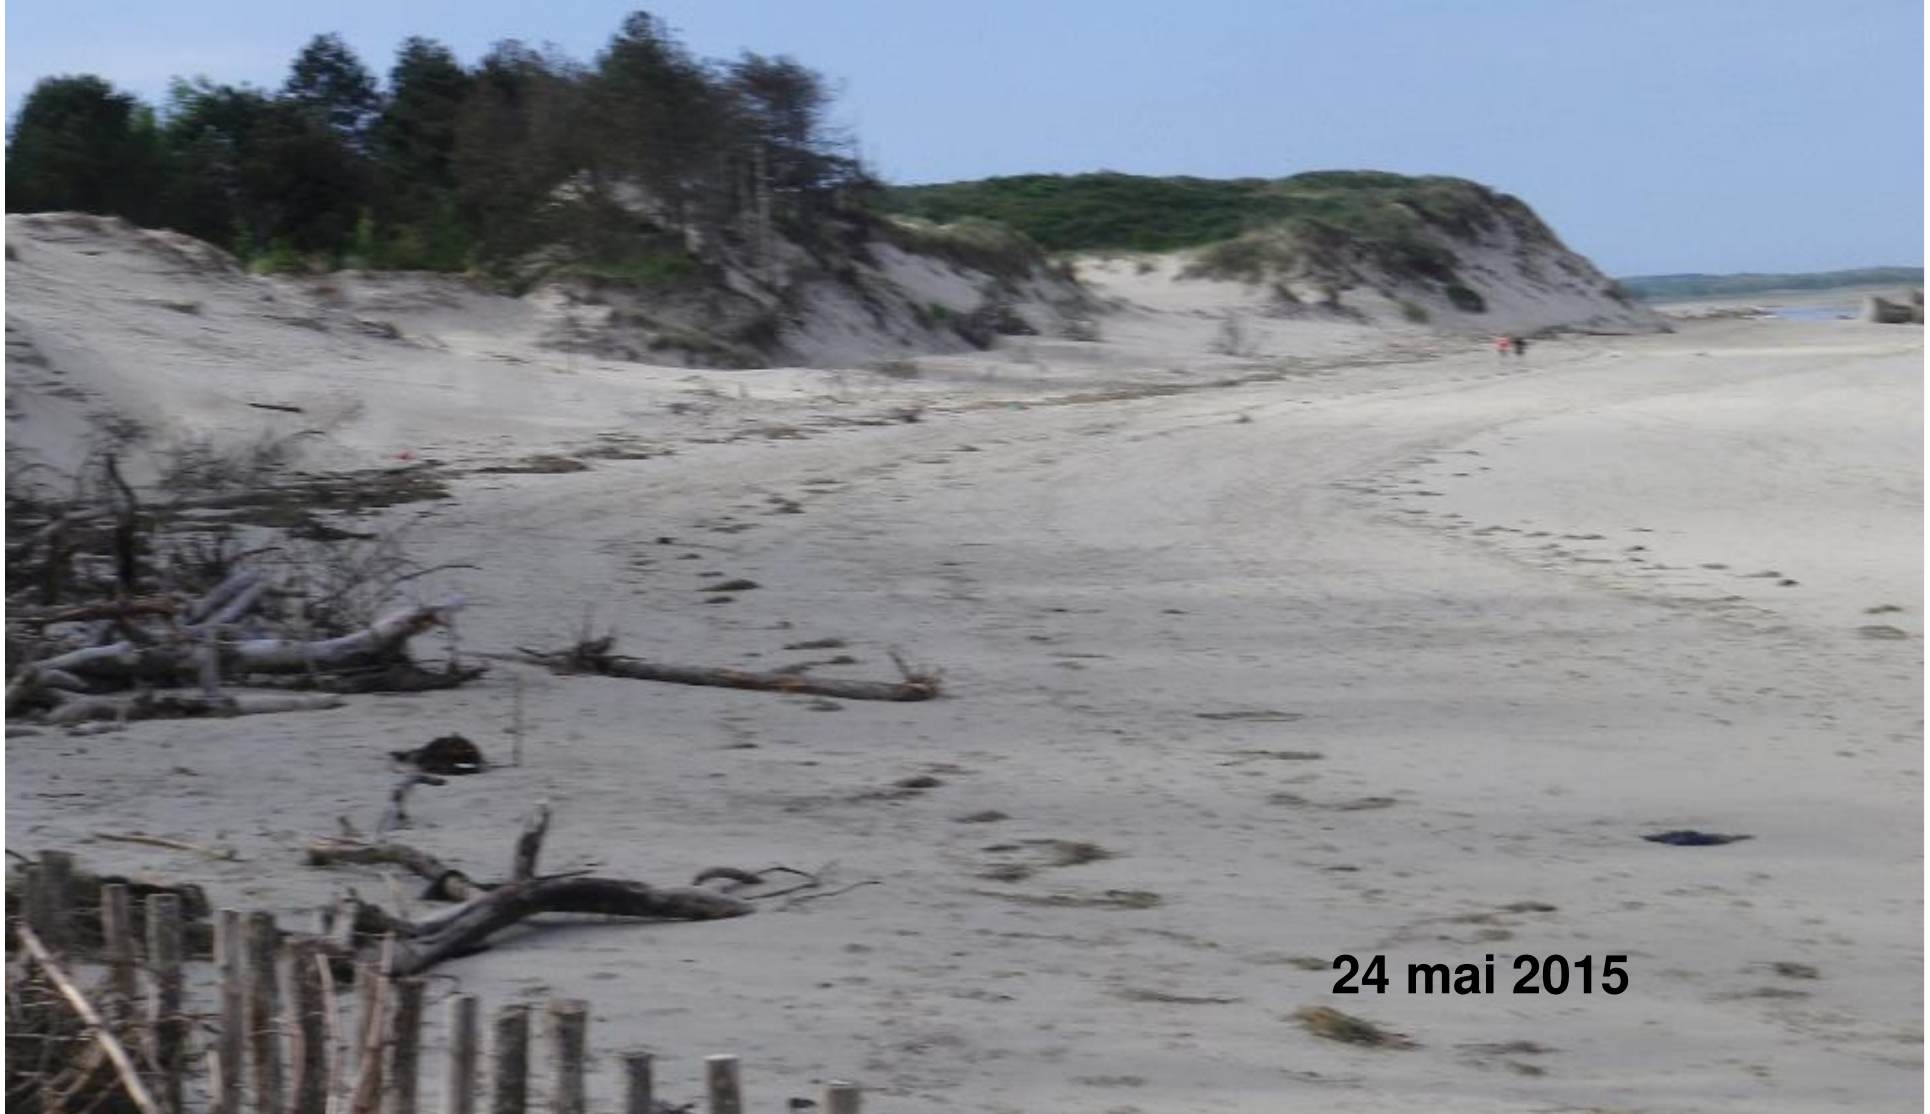
24 mai 2015

Du sable s'est amassé au pied de la dune au sud de la brèche, derrière le filet

Le phénomène avait commencé avant la pose du filet test

(À ce propos nous avons proposé que des ganivelles soient posées au pied des dunes pour y amasser le sable comme ça se fait ailleurs, ce serait tout bénéfique pour le secteur)

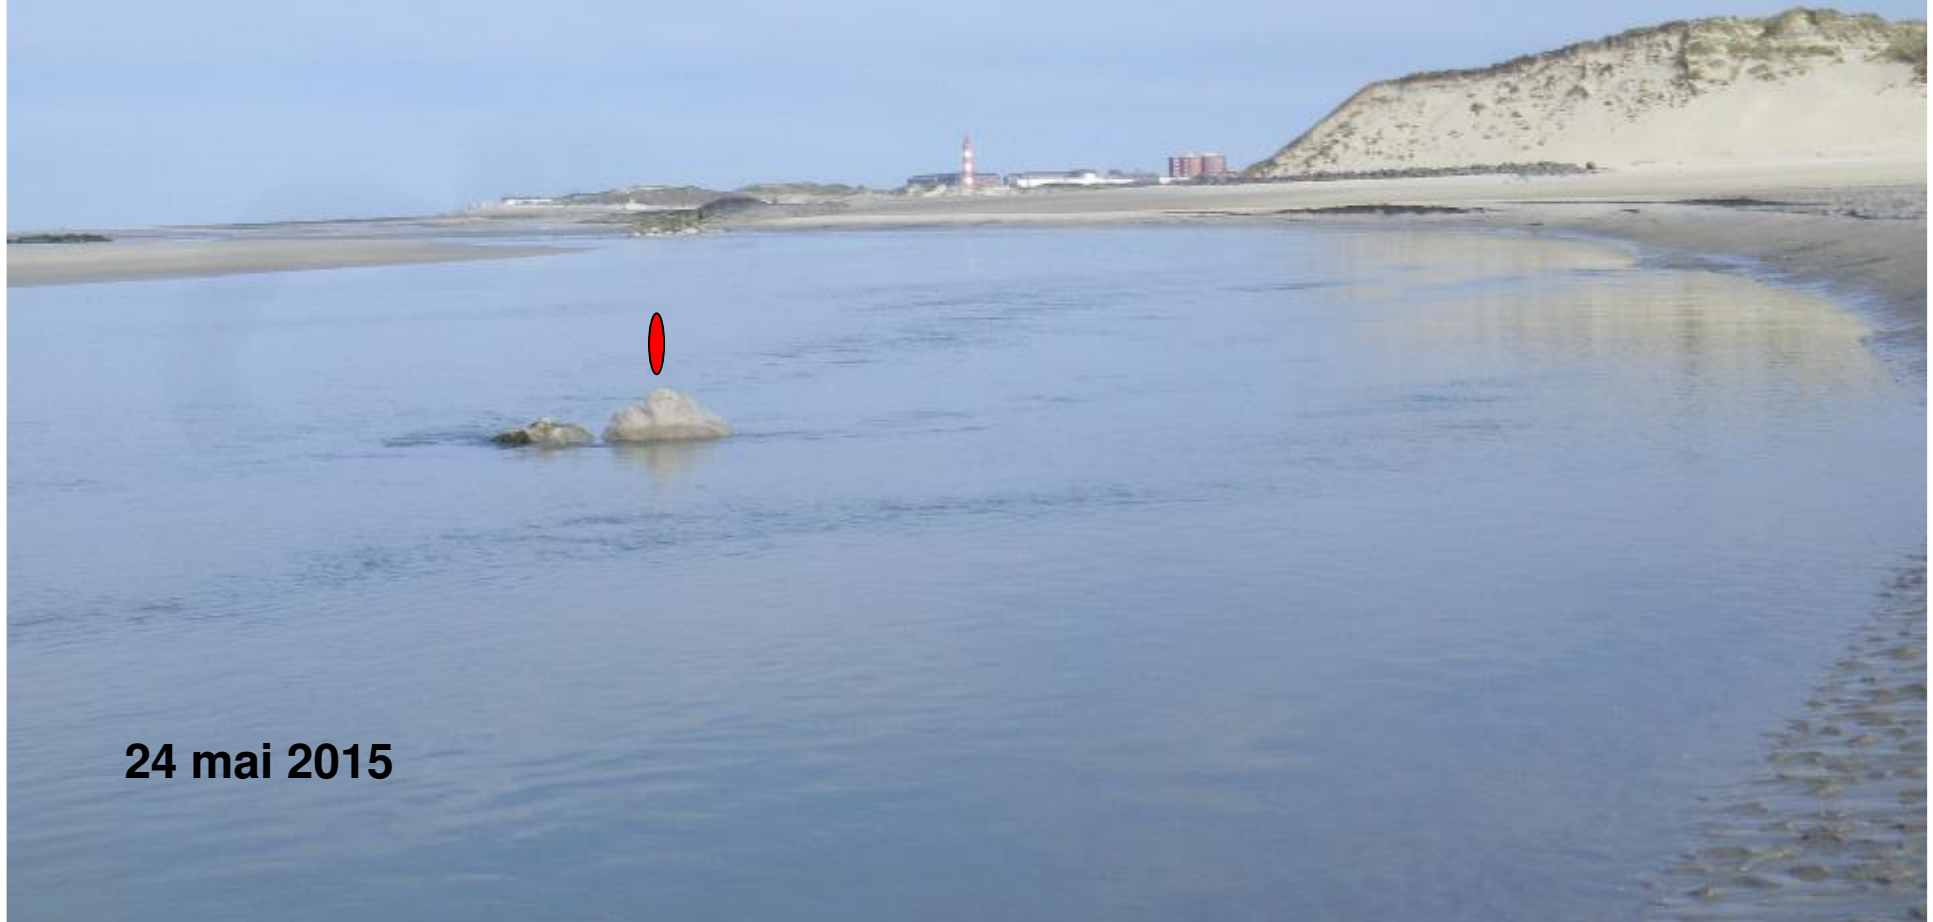
24 mai 2015

**Des enrochements réapparaissent dans le cours de l'Authie
Cela semble être des roches de l'extrémité de la partie de
l'enrochement qui se terminait devant de bois de sapins.
Cela va permettre de rafraîchir les mémoires en montrant
ce dont est capable l'Authie. C'était quasiment hier.**

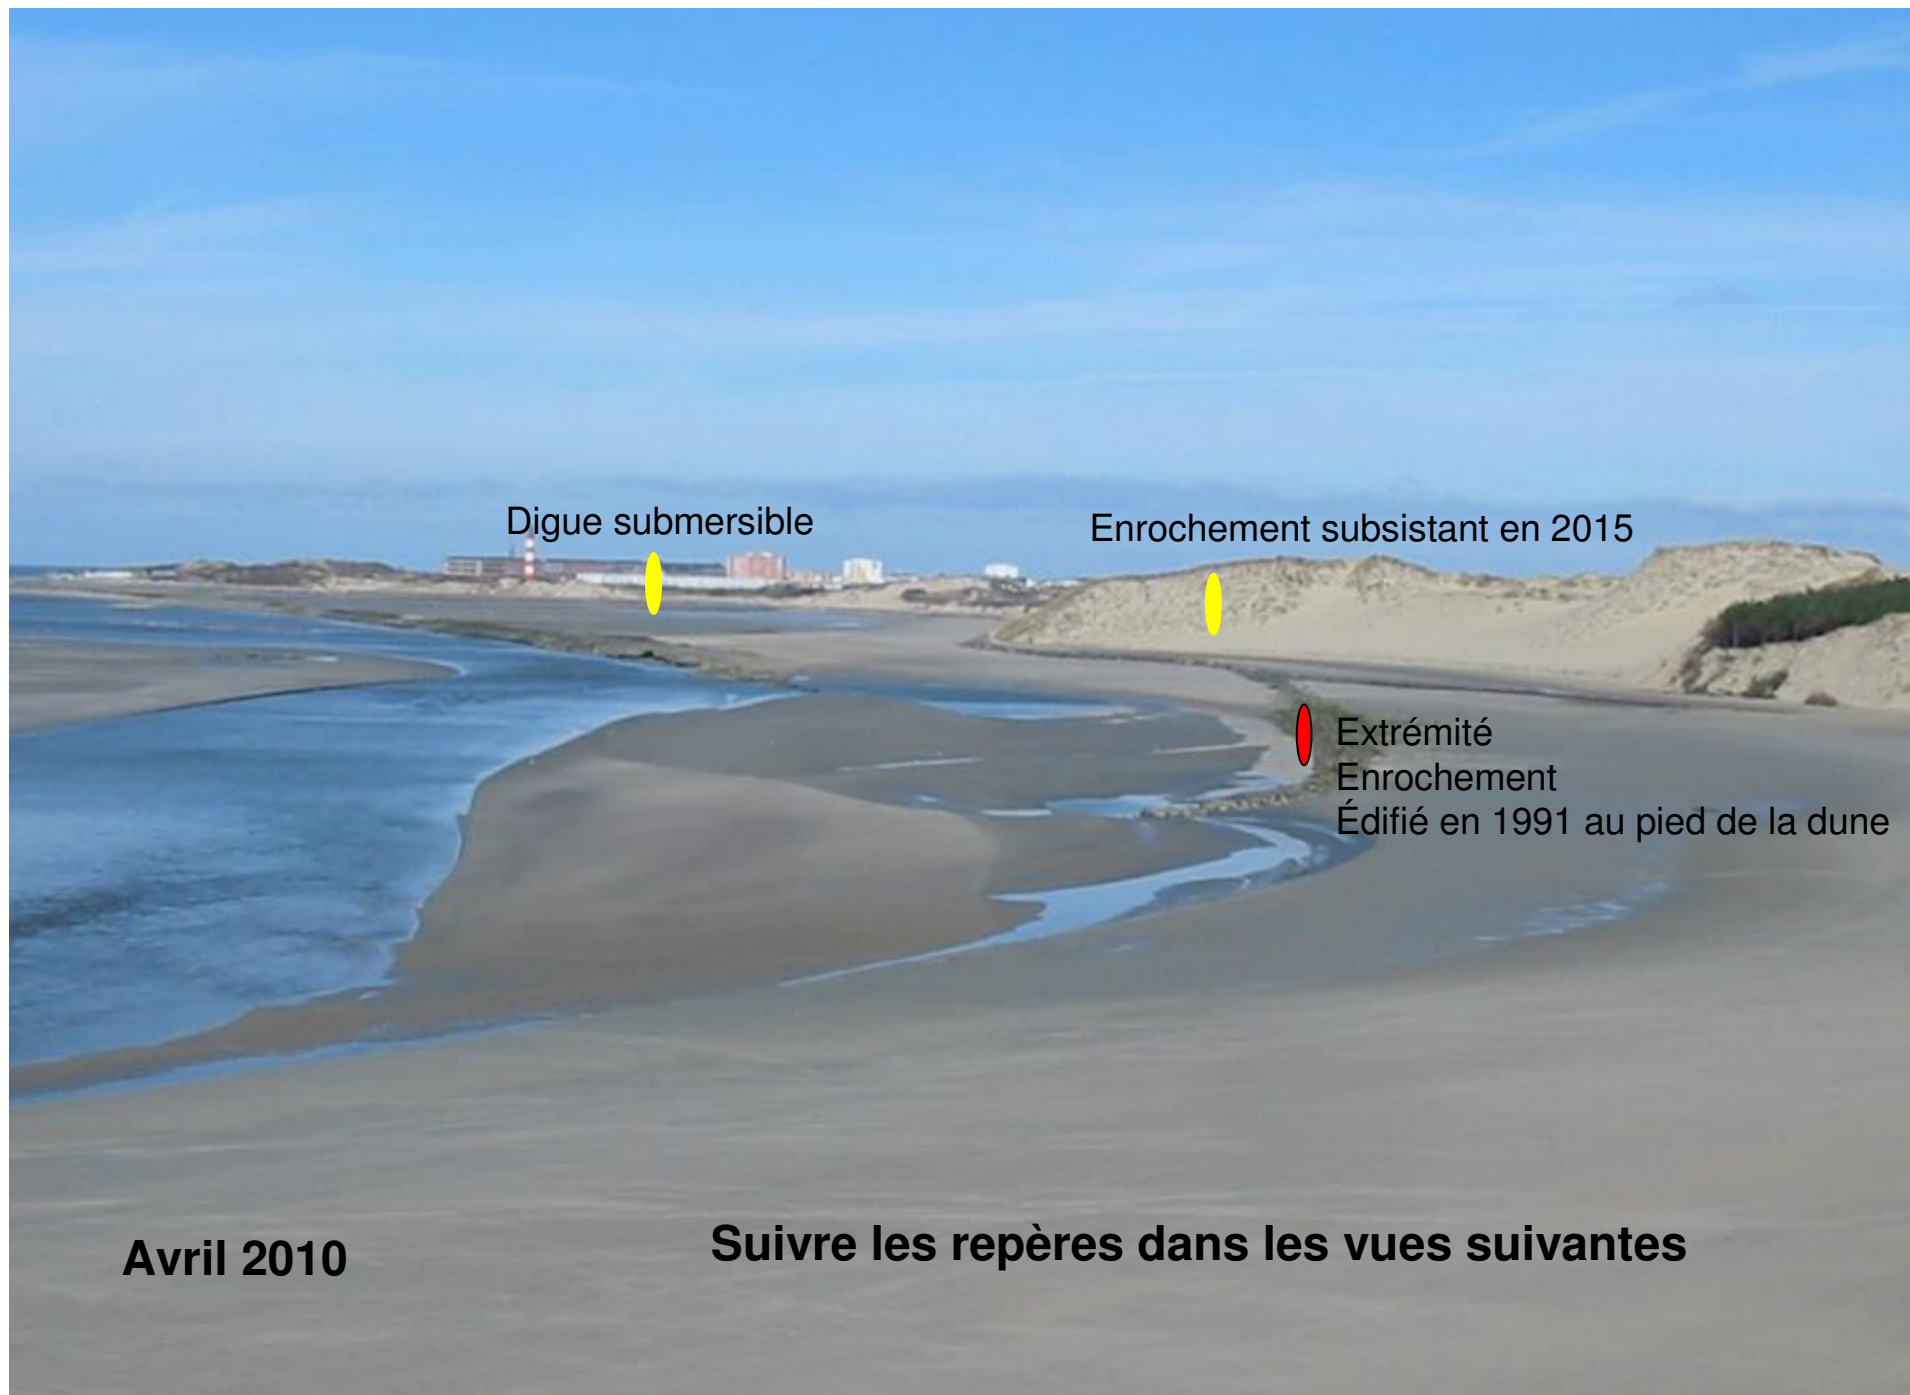
Avril 2010

Enrochement subsistant en 2015

Extrémité
Enrochement
Édifié en 1991 au pied de la dune
