Point sur la situation du bois de sapins au bec de Perroquet 1^{er} juin 2015

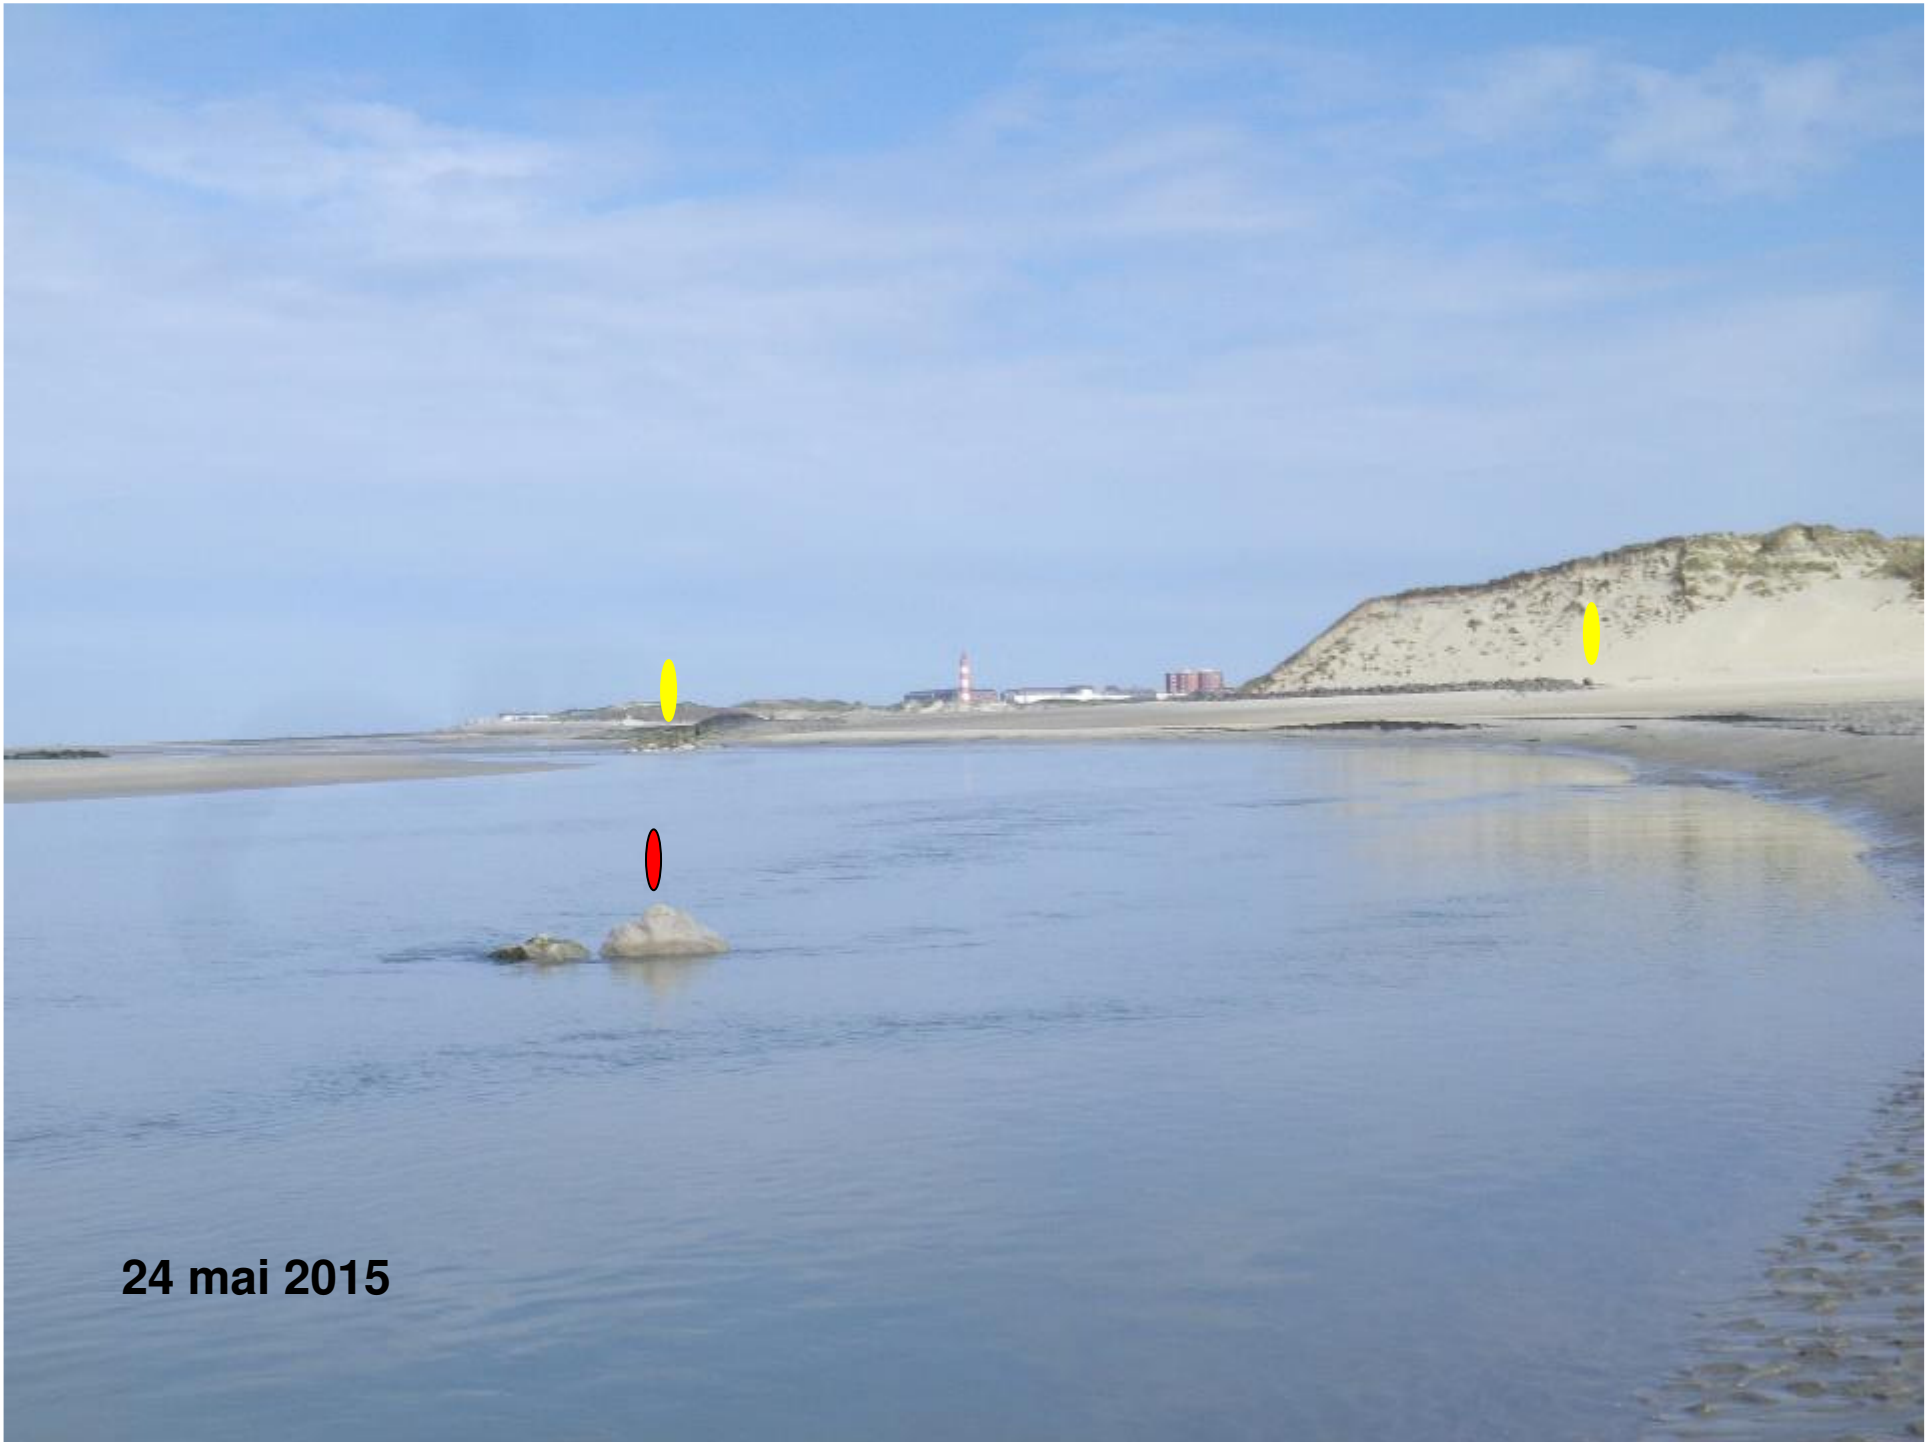
24 mai 2015

Suivre les repères dans les vues suivantes

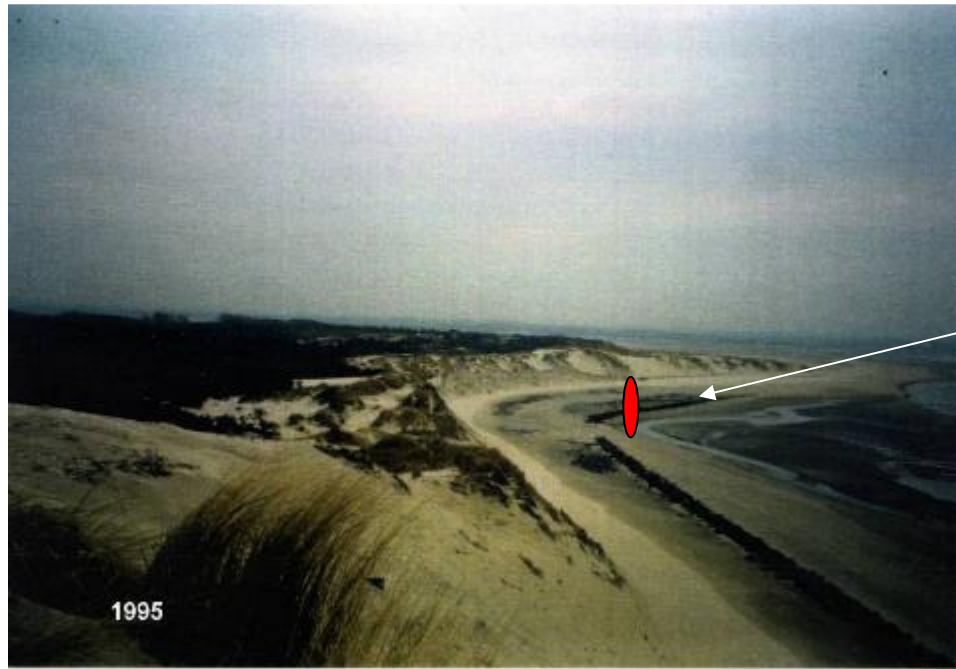
Cet enrochement situé en prolongement
a disparu depuis le début des années 2000

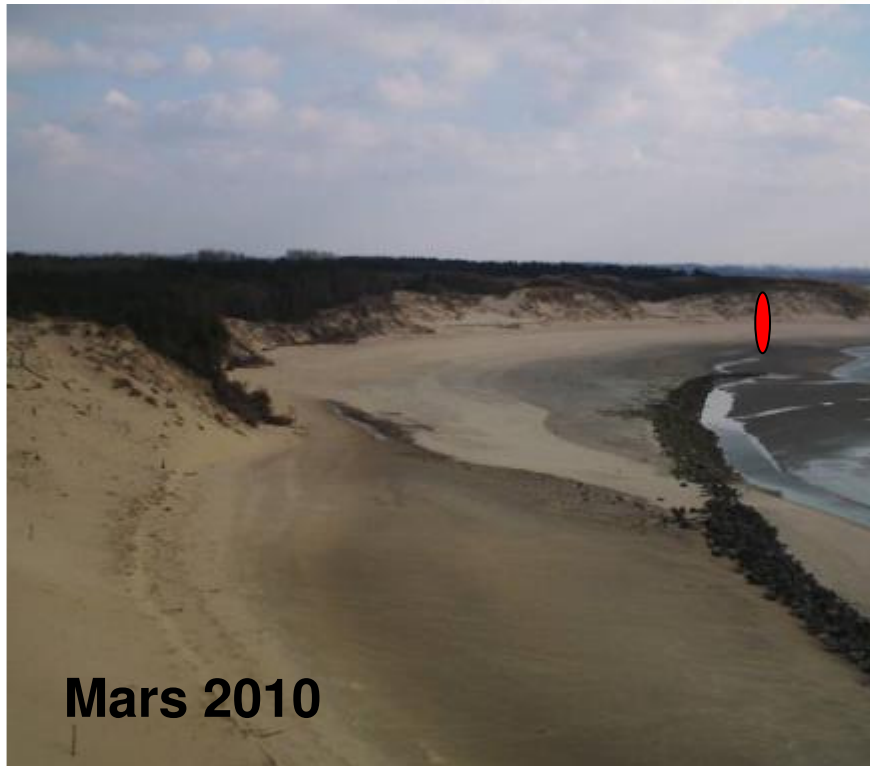
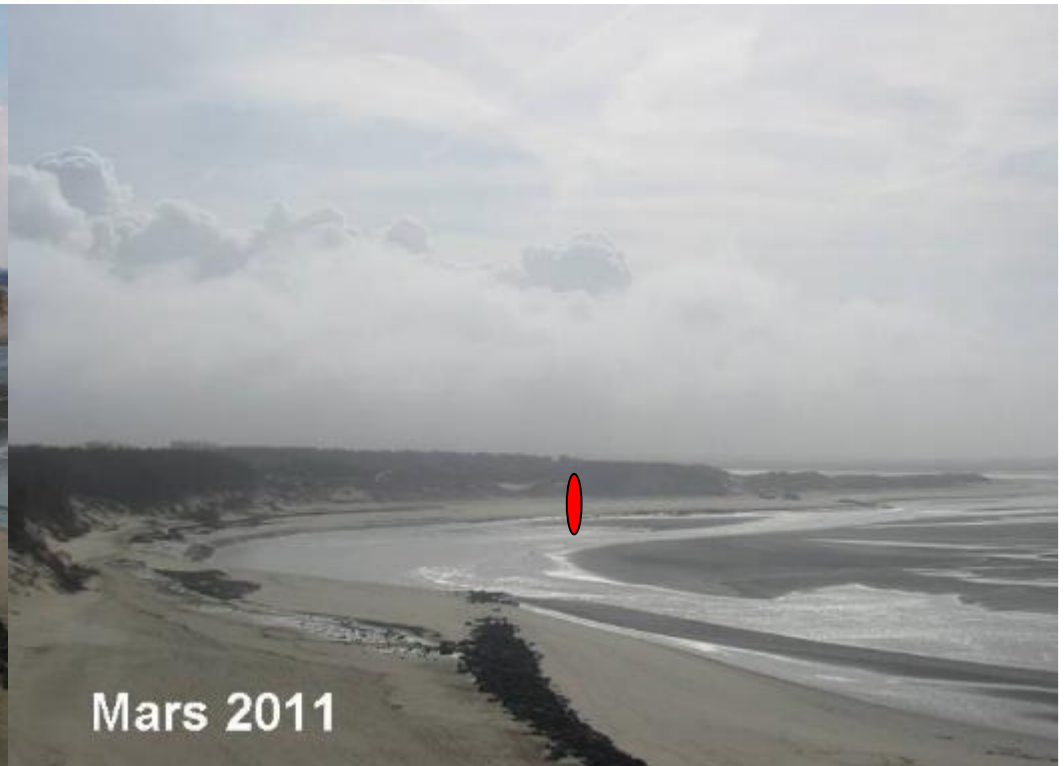
90 à 100 m devant l'emplacement de la brèche actuelle

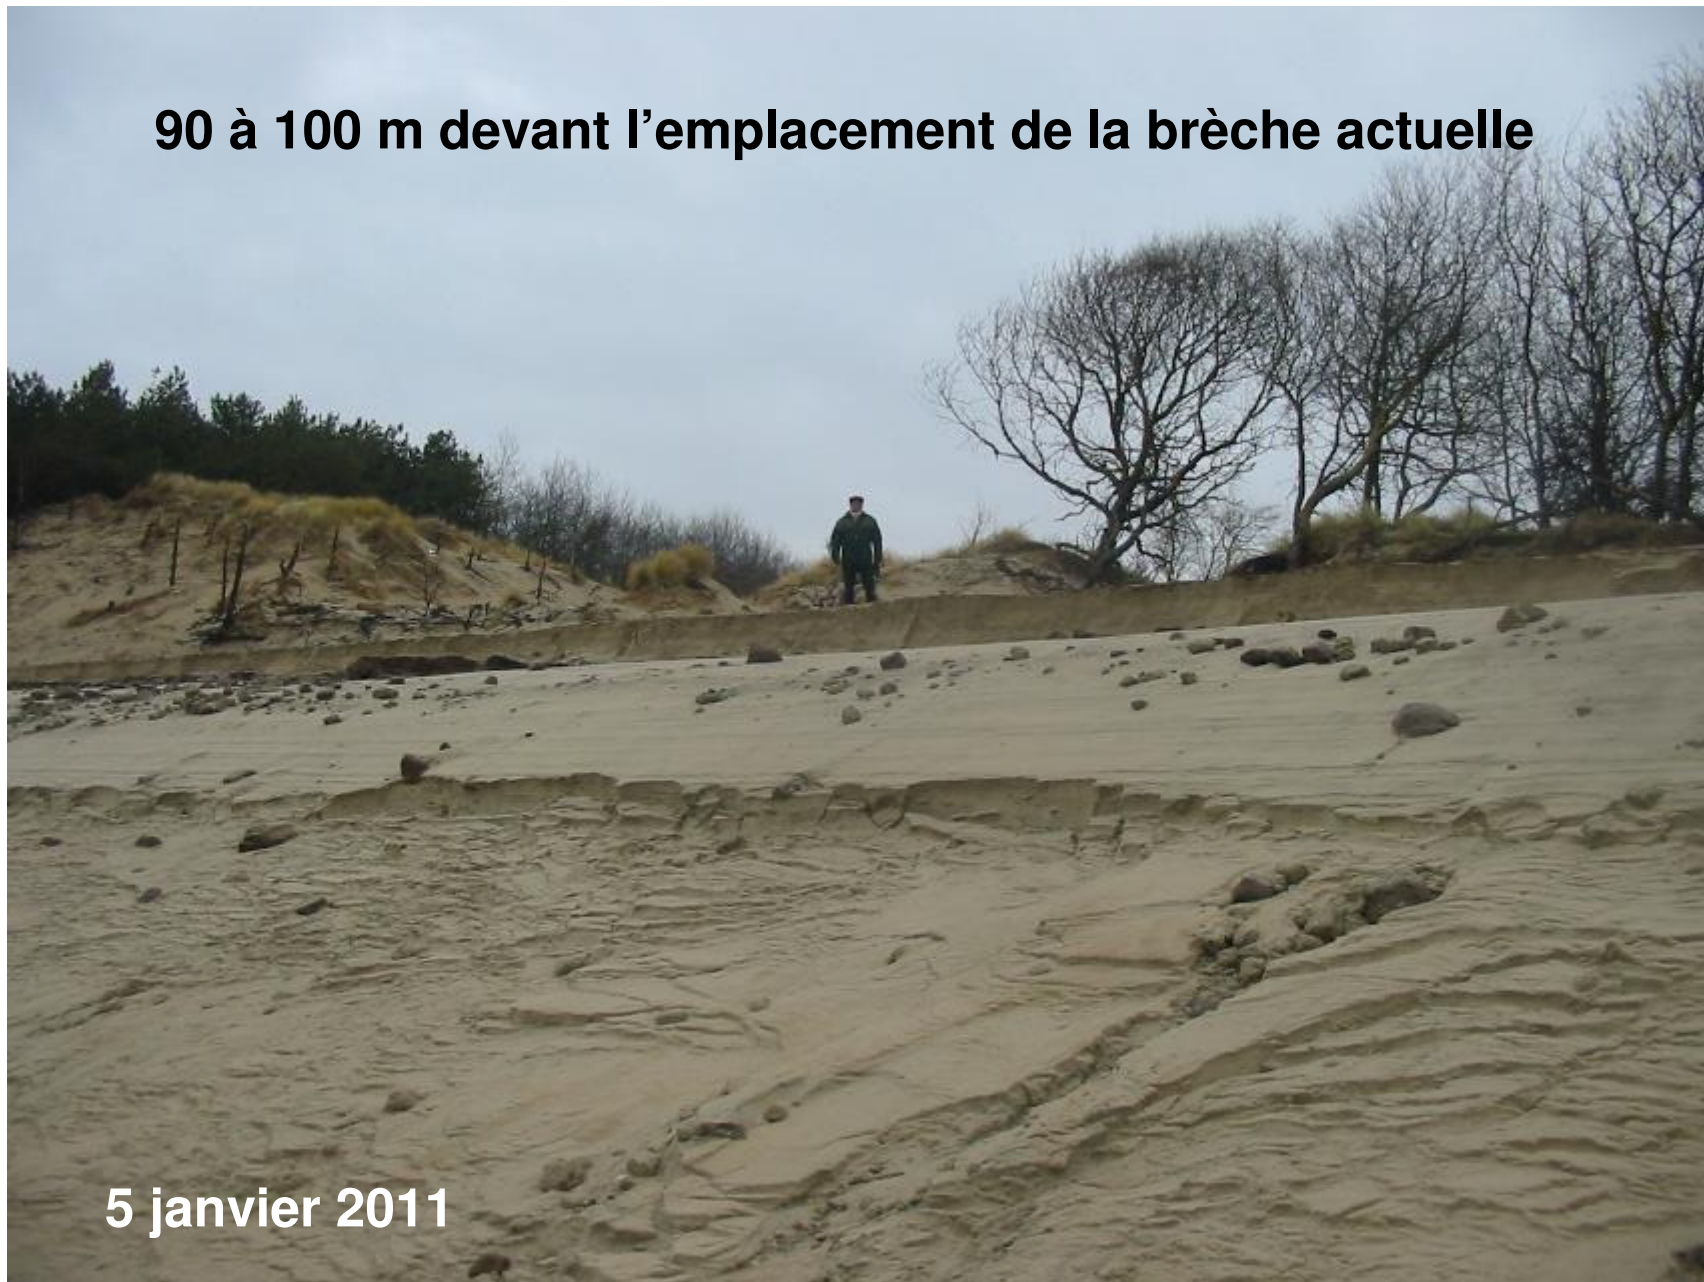
5 janvier 2011

Anse du bois de sapins
Rétrospective de la destruction de l'enrochement

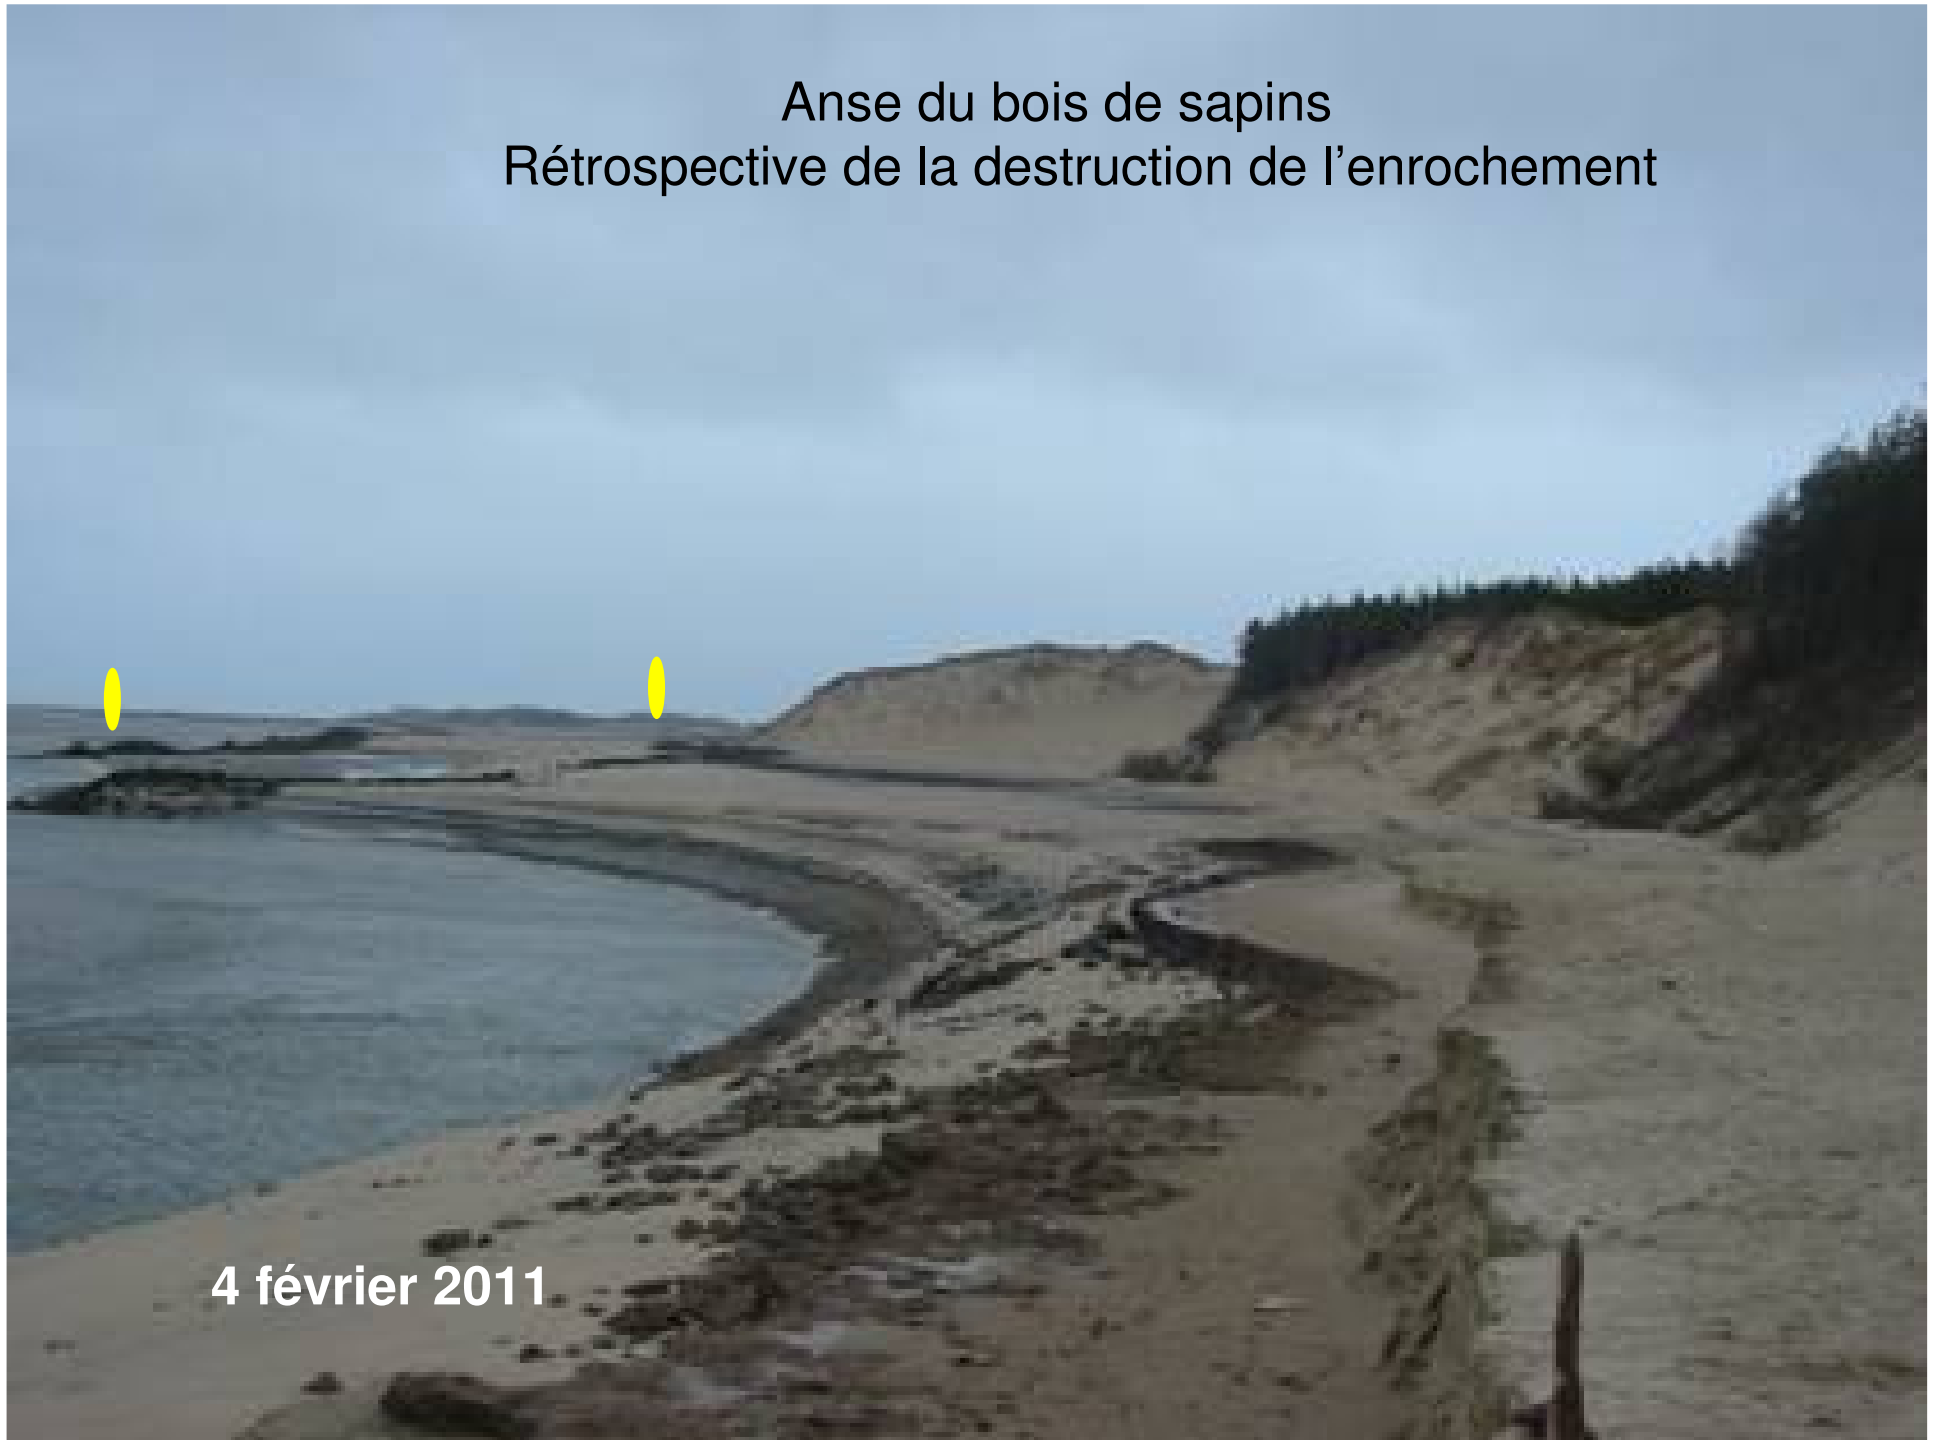
4 février 2011

Anse du bois de sapins
Rétrospective de la destruction de l'enrochement

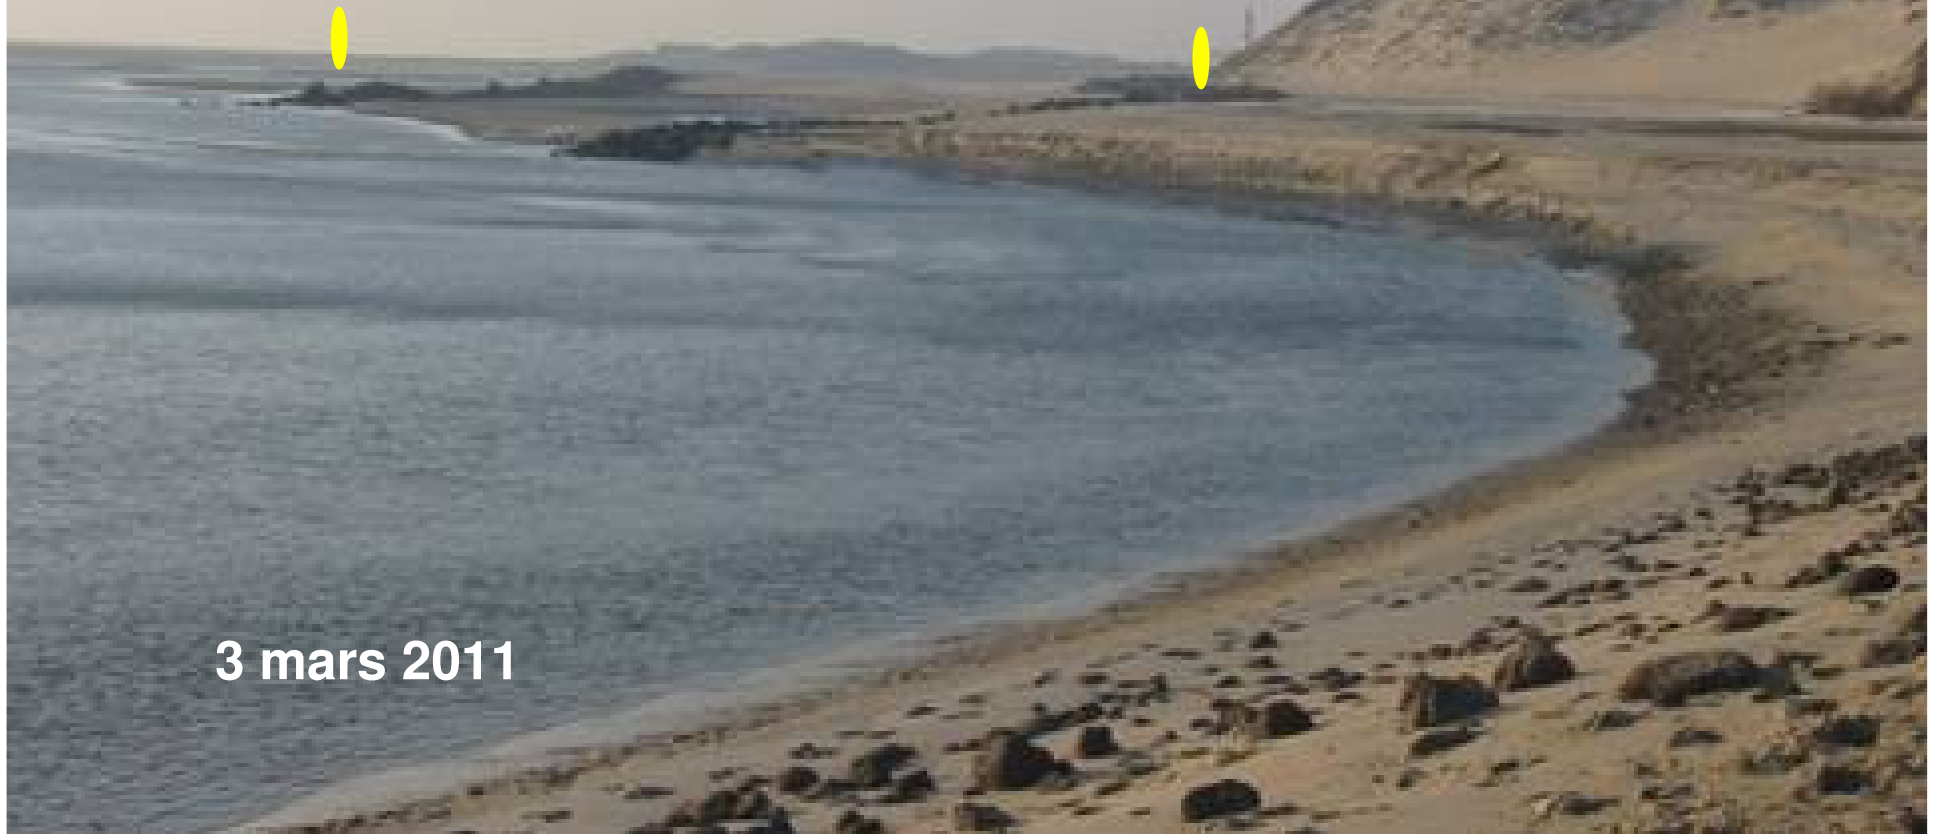
3 mars 2011

Anse du bois de sapins
Quand l'Authie entrait dans la dune

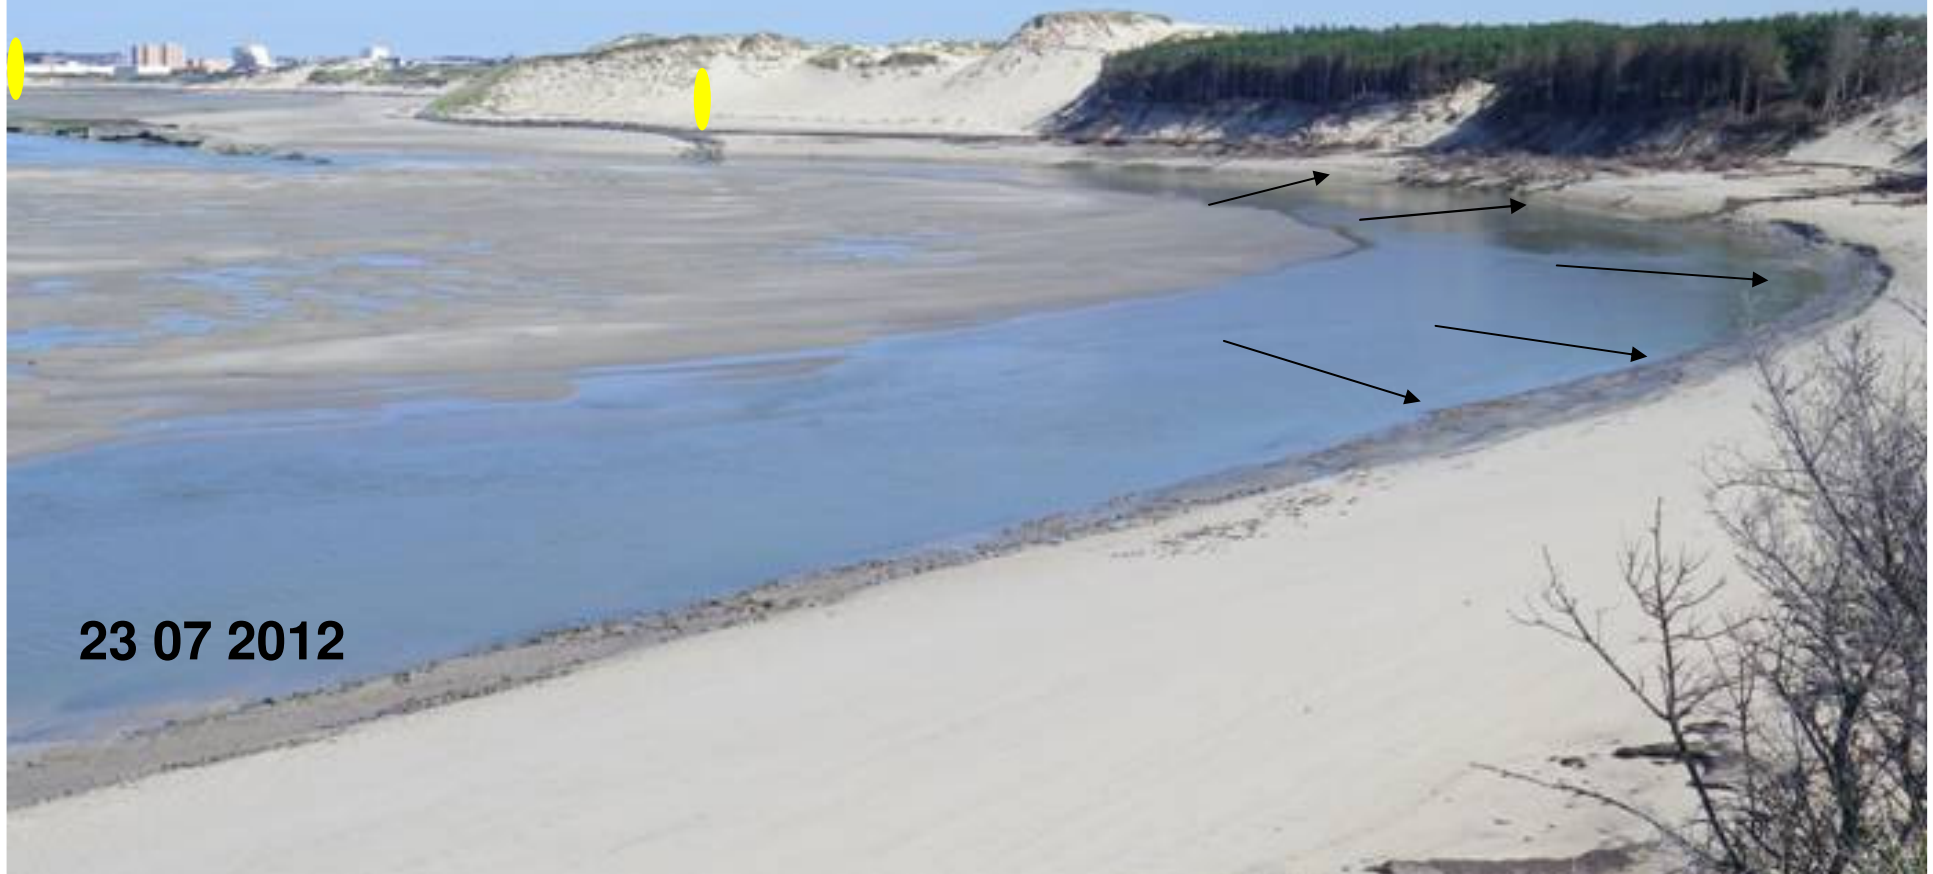
23 07 2012

croire que cela ne peut plus arriver relèverait
d'une grande naïveté tout en mettant les gens en danger.
Supposons que cela survienne pendant les opérations de
réensablement massif, à force d'attendre cela pourrait bien arriver

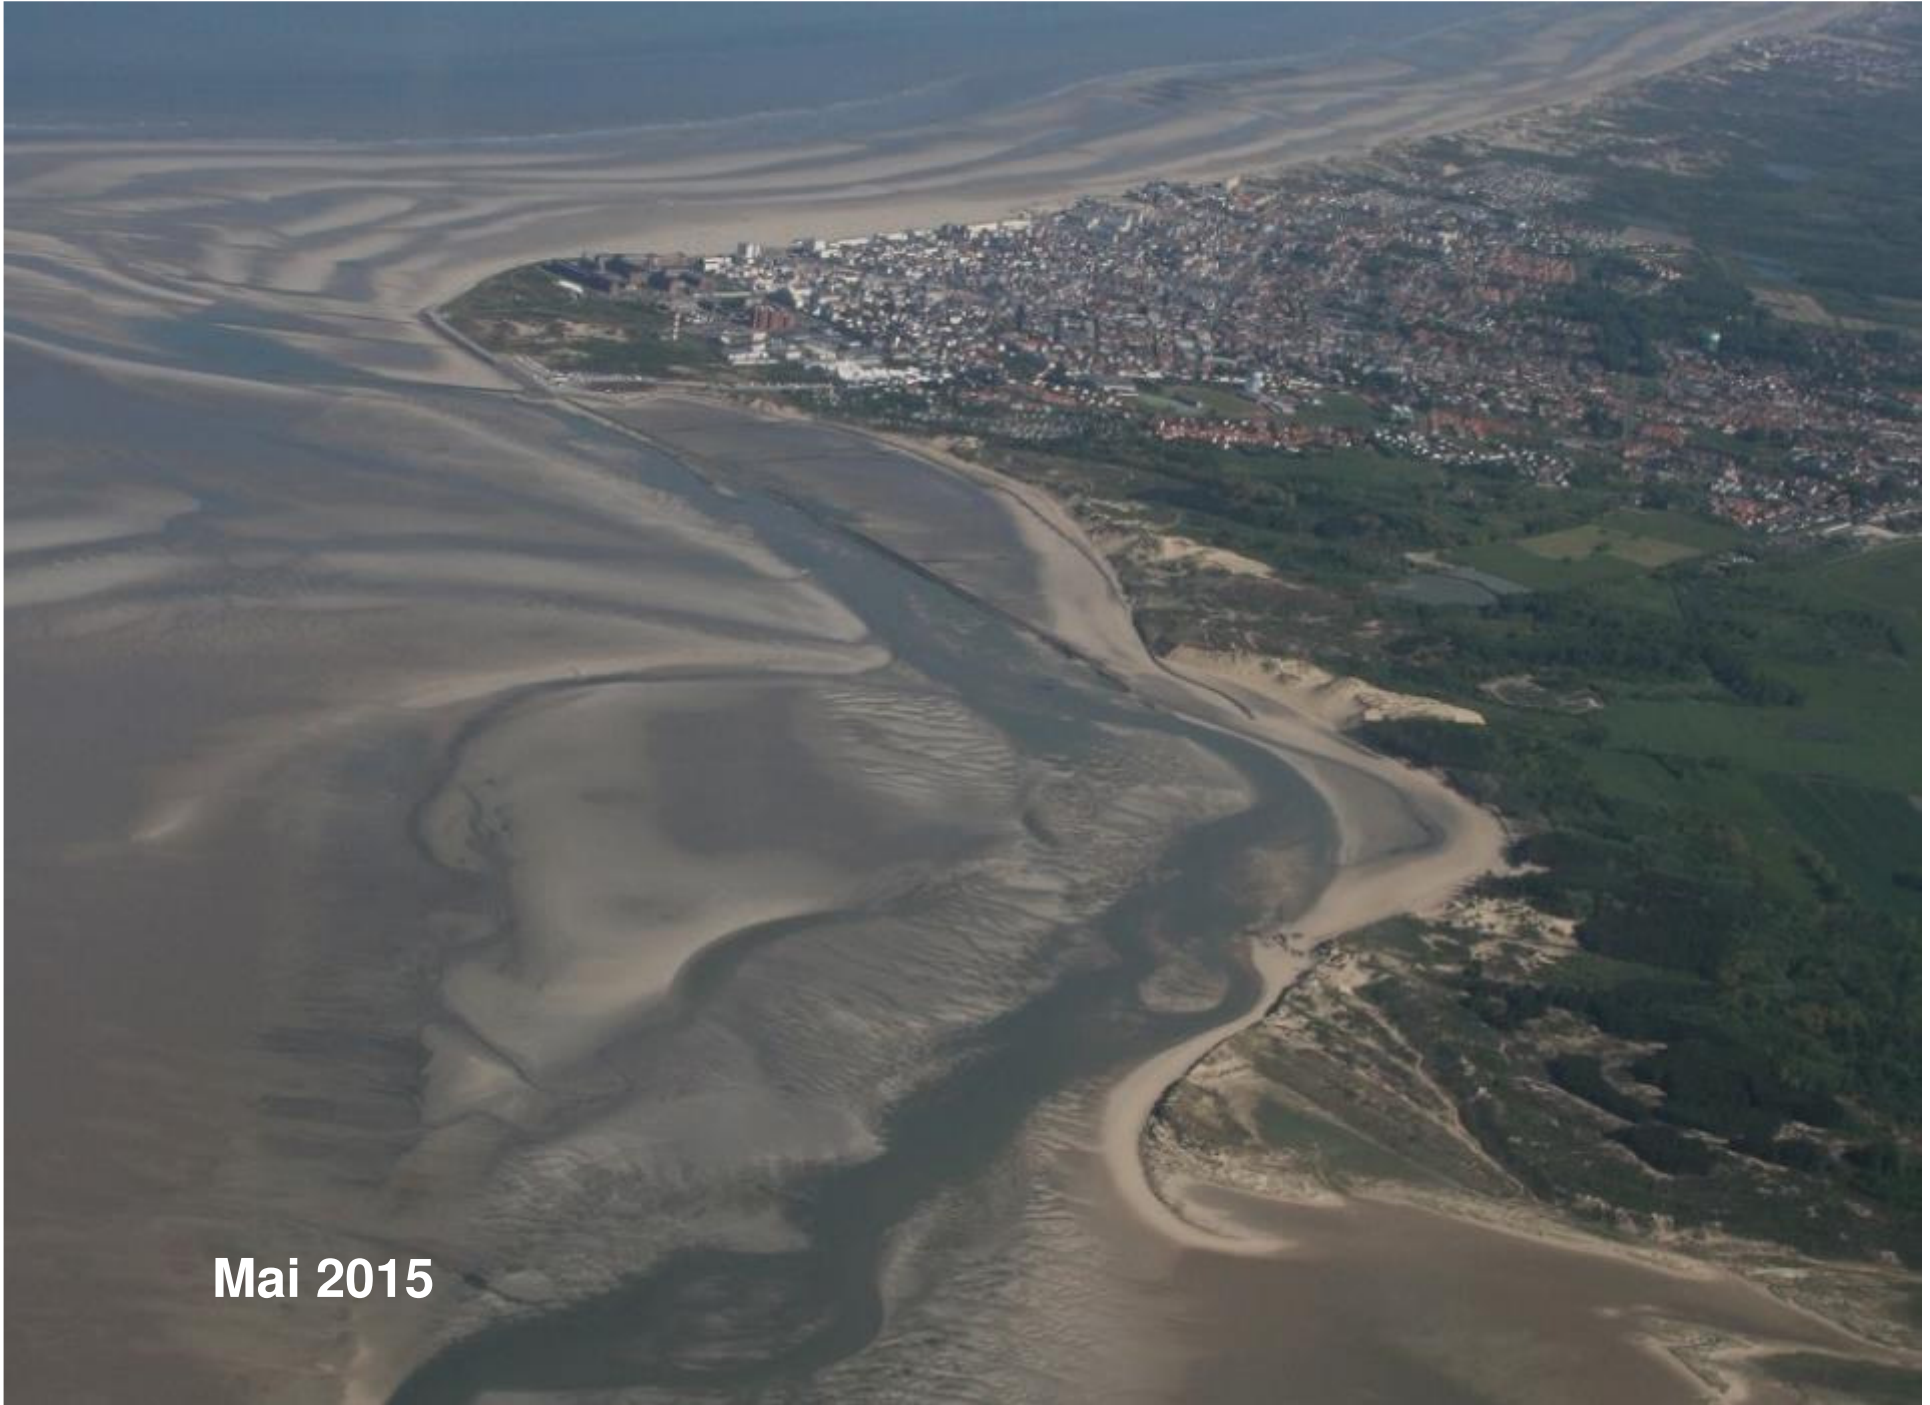
Mai 2015

DRAGAGE DU POULIER AVEC RECHARGEMENT DE LA PLAGE ET DE LA DUNE DE LA BRECHE

250.000 à 300.000 m³
prélevés sur le haut du poulier
(60cm) sur une zone allant de
la pointe jusqu'en face du bec
de perroquet
+ 5.000 m³ dans la brèche.
