Illustrations de la gazette du 18 novembre 2025

Où en sommes-nous des protections urgentes réclamées pour la digue de la Molliere et pour le bois de sapins?

Le projet d'endiguement nord (extrait) RAPPEL : Construction d'un tronçon de digue derrière le coude

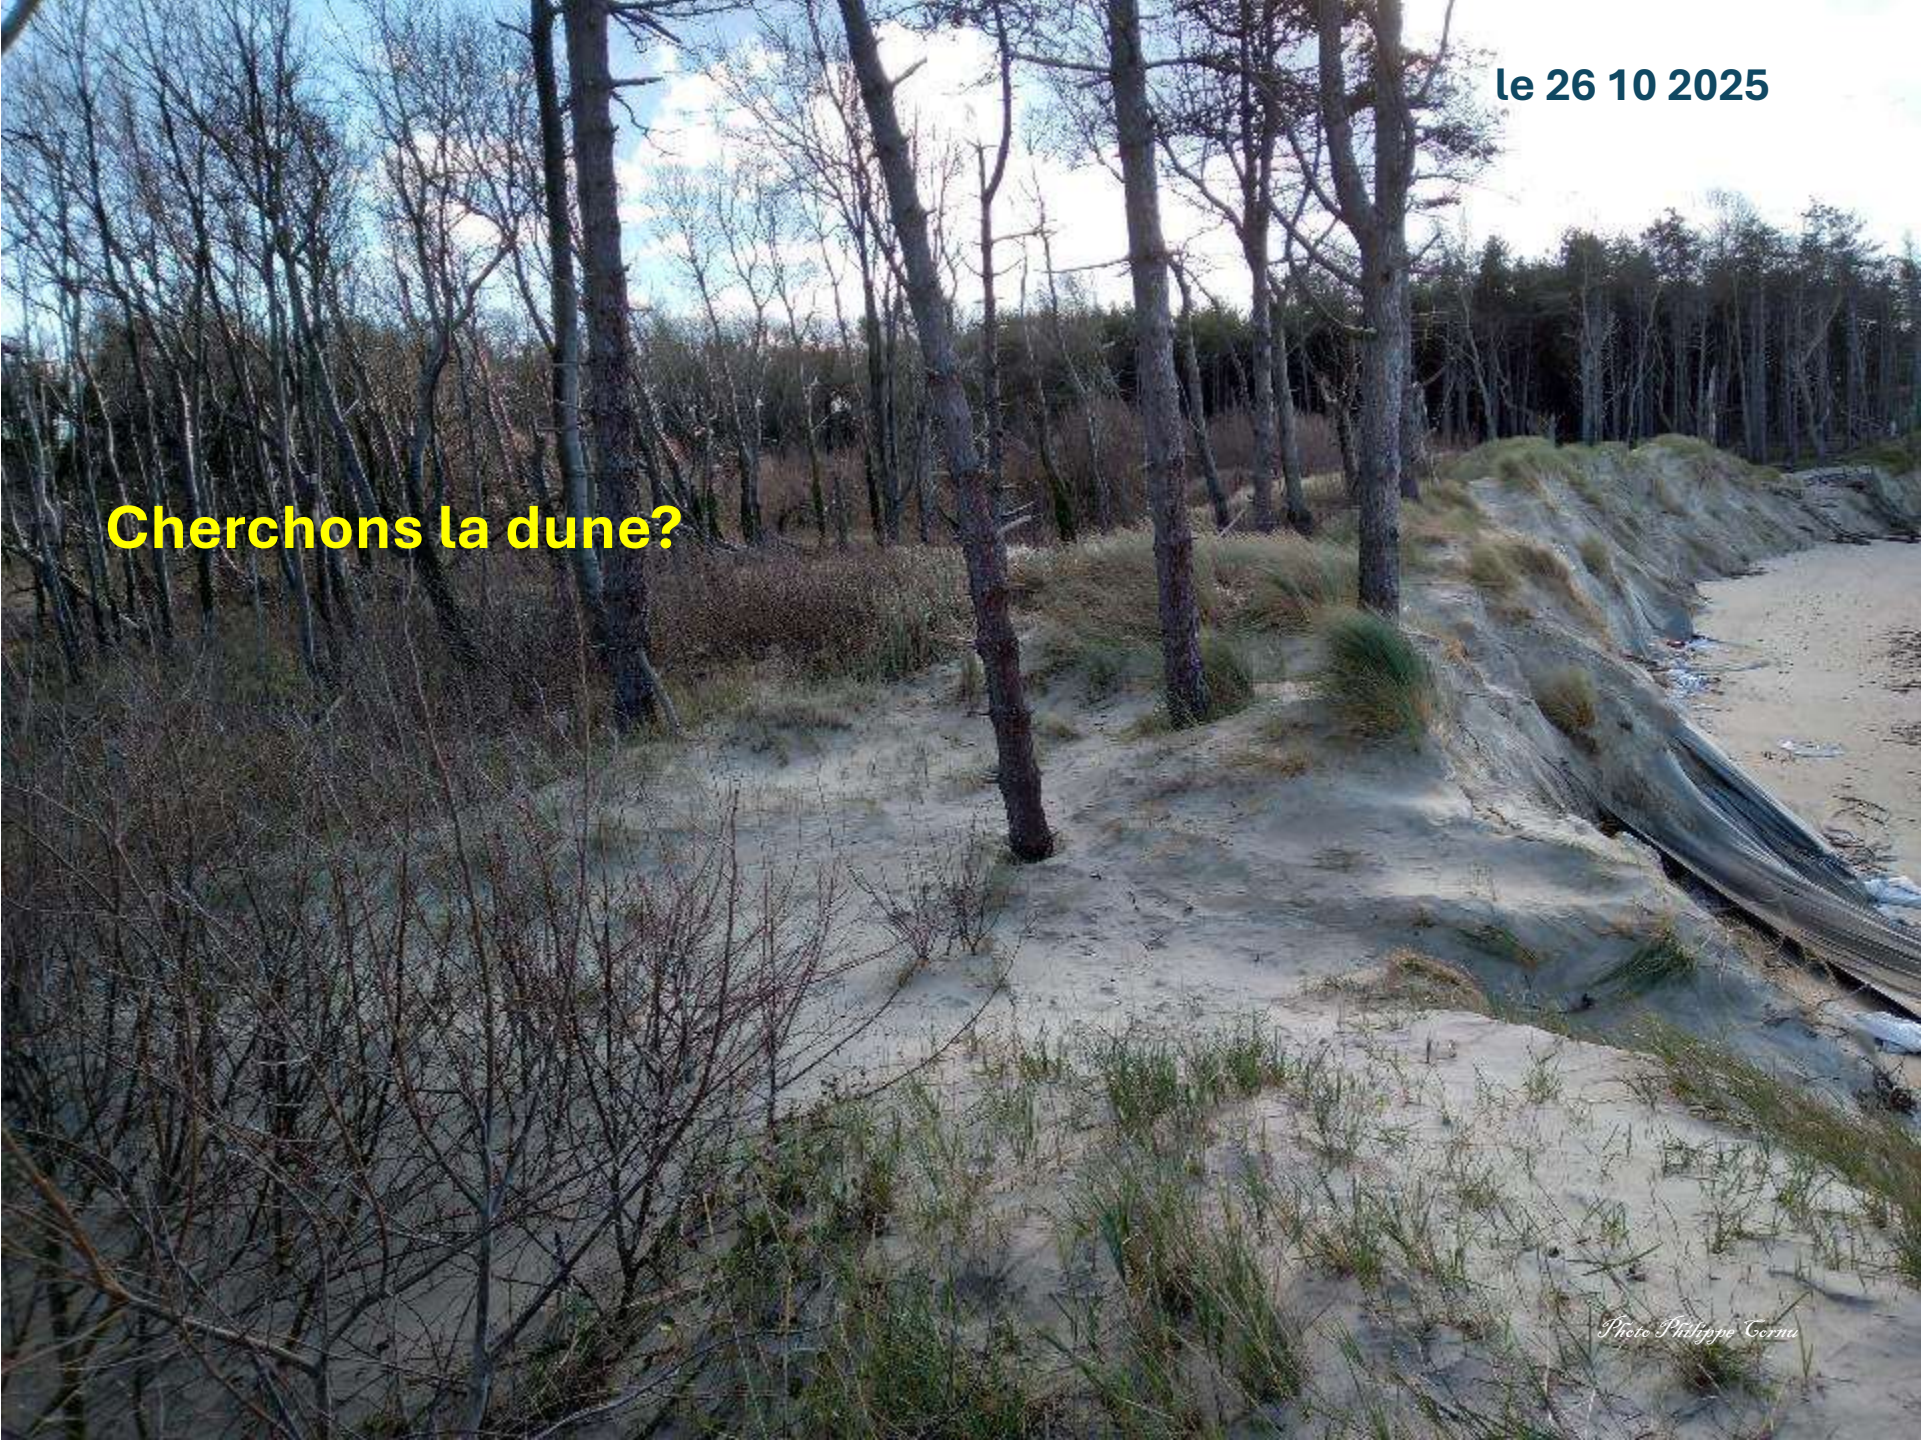
le 26 10 2025

Cherchons la dune?

Pour la dune du bois de sapins : un rechargement en sable de la dune devrait intervenir en début en début d'année.

Remarques : pour la dune du bois de sapins. Nous n'avons pas d'autre information pour le moment. Mais comme nous ne cessons de le déplorer, mettre du sable sans le protéger, équivaldrait comme le disaient nos anciens, à un cataplasme sur une jambe de bois. Nous ne manquerons pas d'agir à ce moment, notamment quand on voit tous les enrochements que l'on empile actuellement sur le littoral du Pas de calais

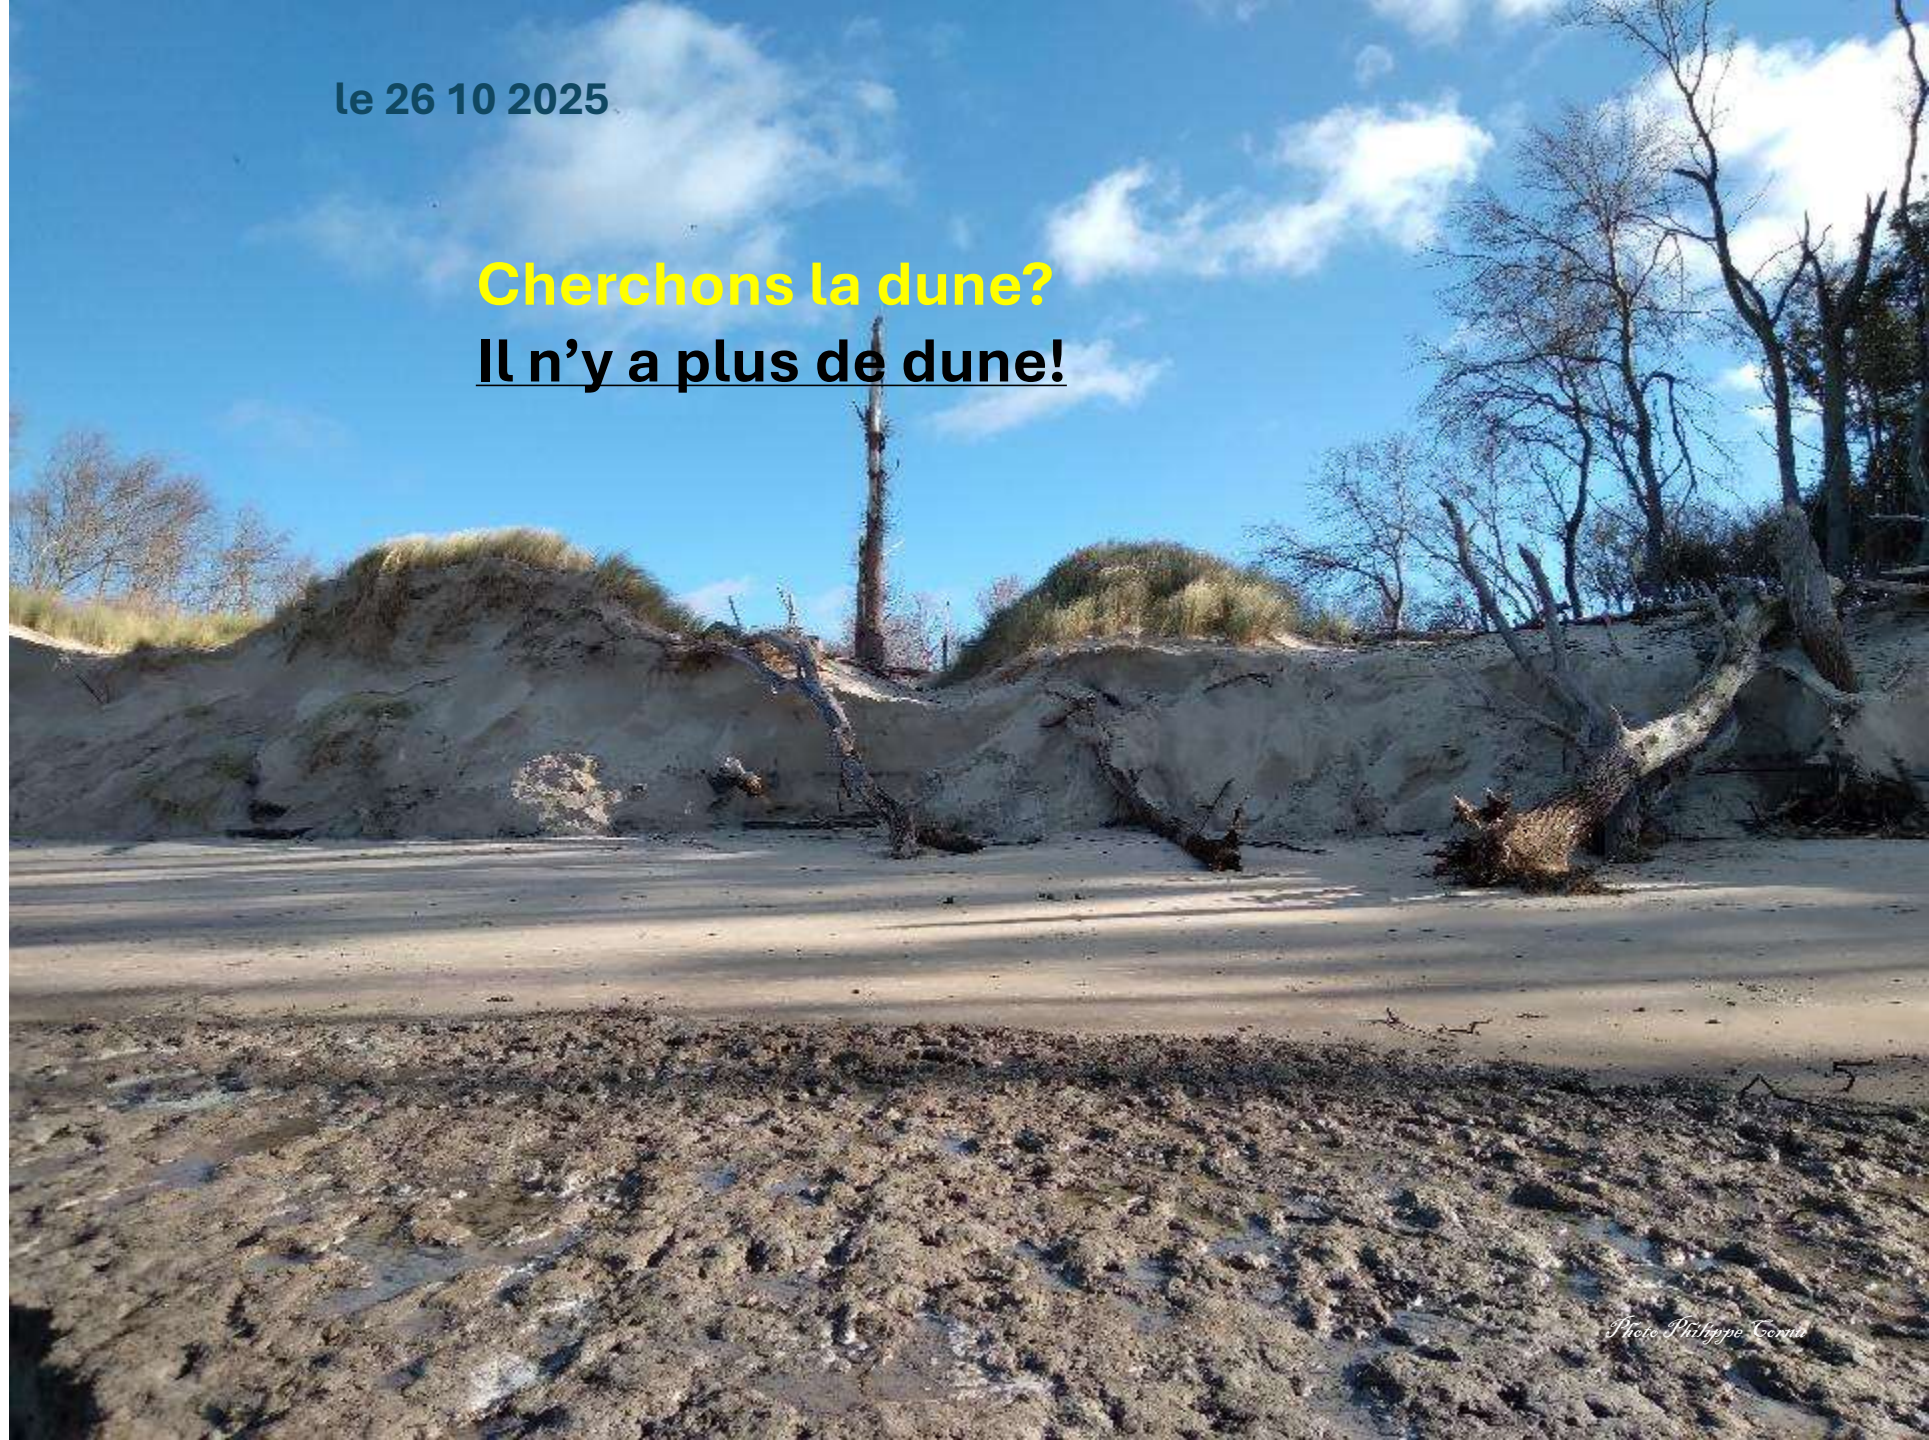
le 26 10 2025

Cherchons la dune?
Il n'y a plus de dune!

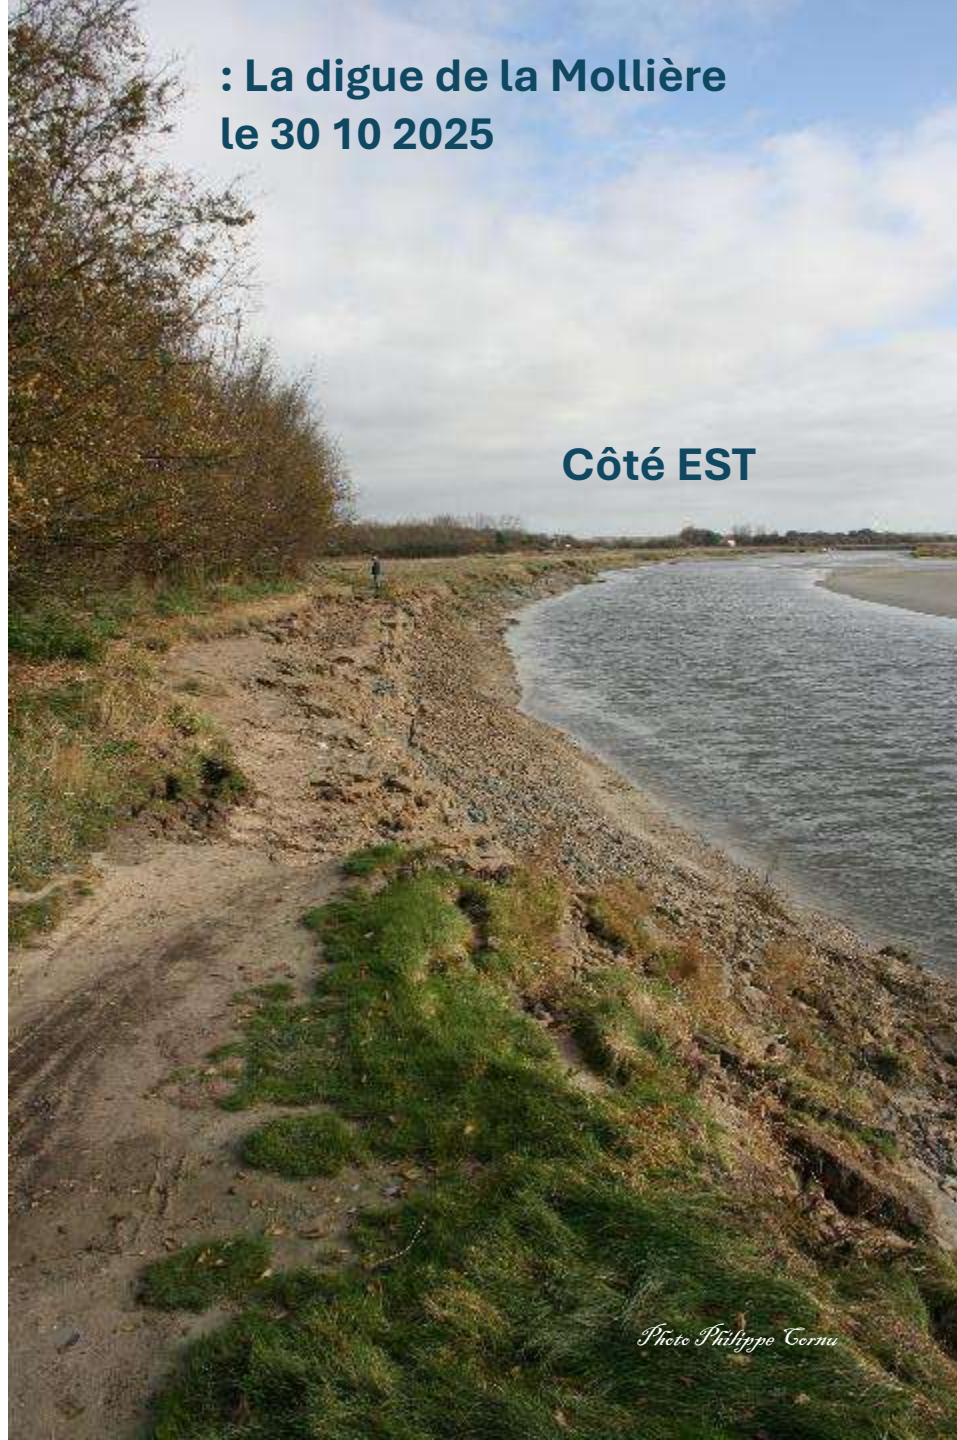
Côté EST

**: La digue de la Mollière
le 30 10 2025**

**Le problème c'est avant tout la berge.
Si elle part, la digue partira en même
temps. Dans ces conditions, la hauteur
résiduelle de digue importe peu.**

Pour la digue de la Molliere : courant décembre, une protection en fascines devrait être implantée, en pied de berge et de digue, au niveau du coude, ceci afin d'y stopper l'érosion, le temps que soit réalisée la reconstruction de la digue sur l'arrière de l'actuelle.

Remarques : pour la digue de la Molliere, la tâche est ardue car, du fait que l'on ait tant attendu , l'accès au pied de berge est compliqué via des engins terrestres, pour les travaux et le transport des matériaux. Espérons qu'il sera possible de protéger à temps.

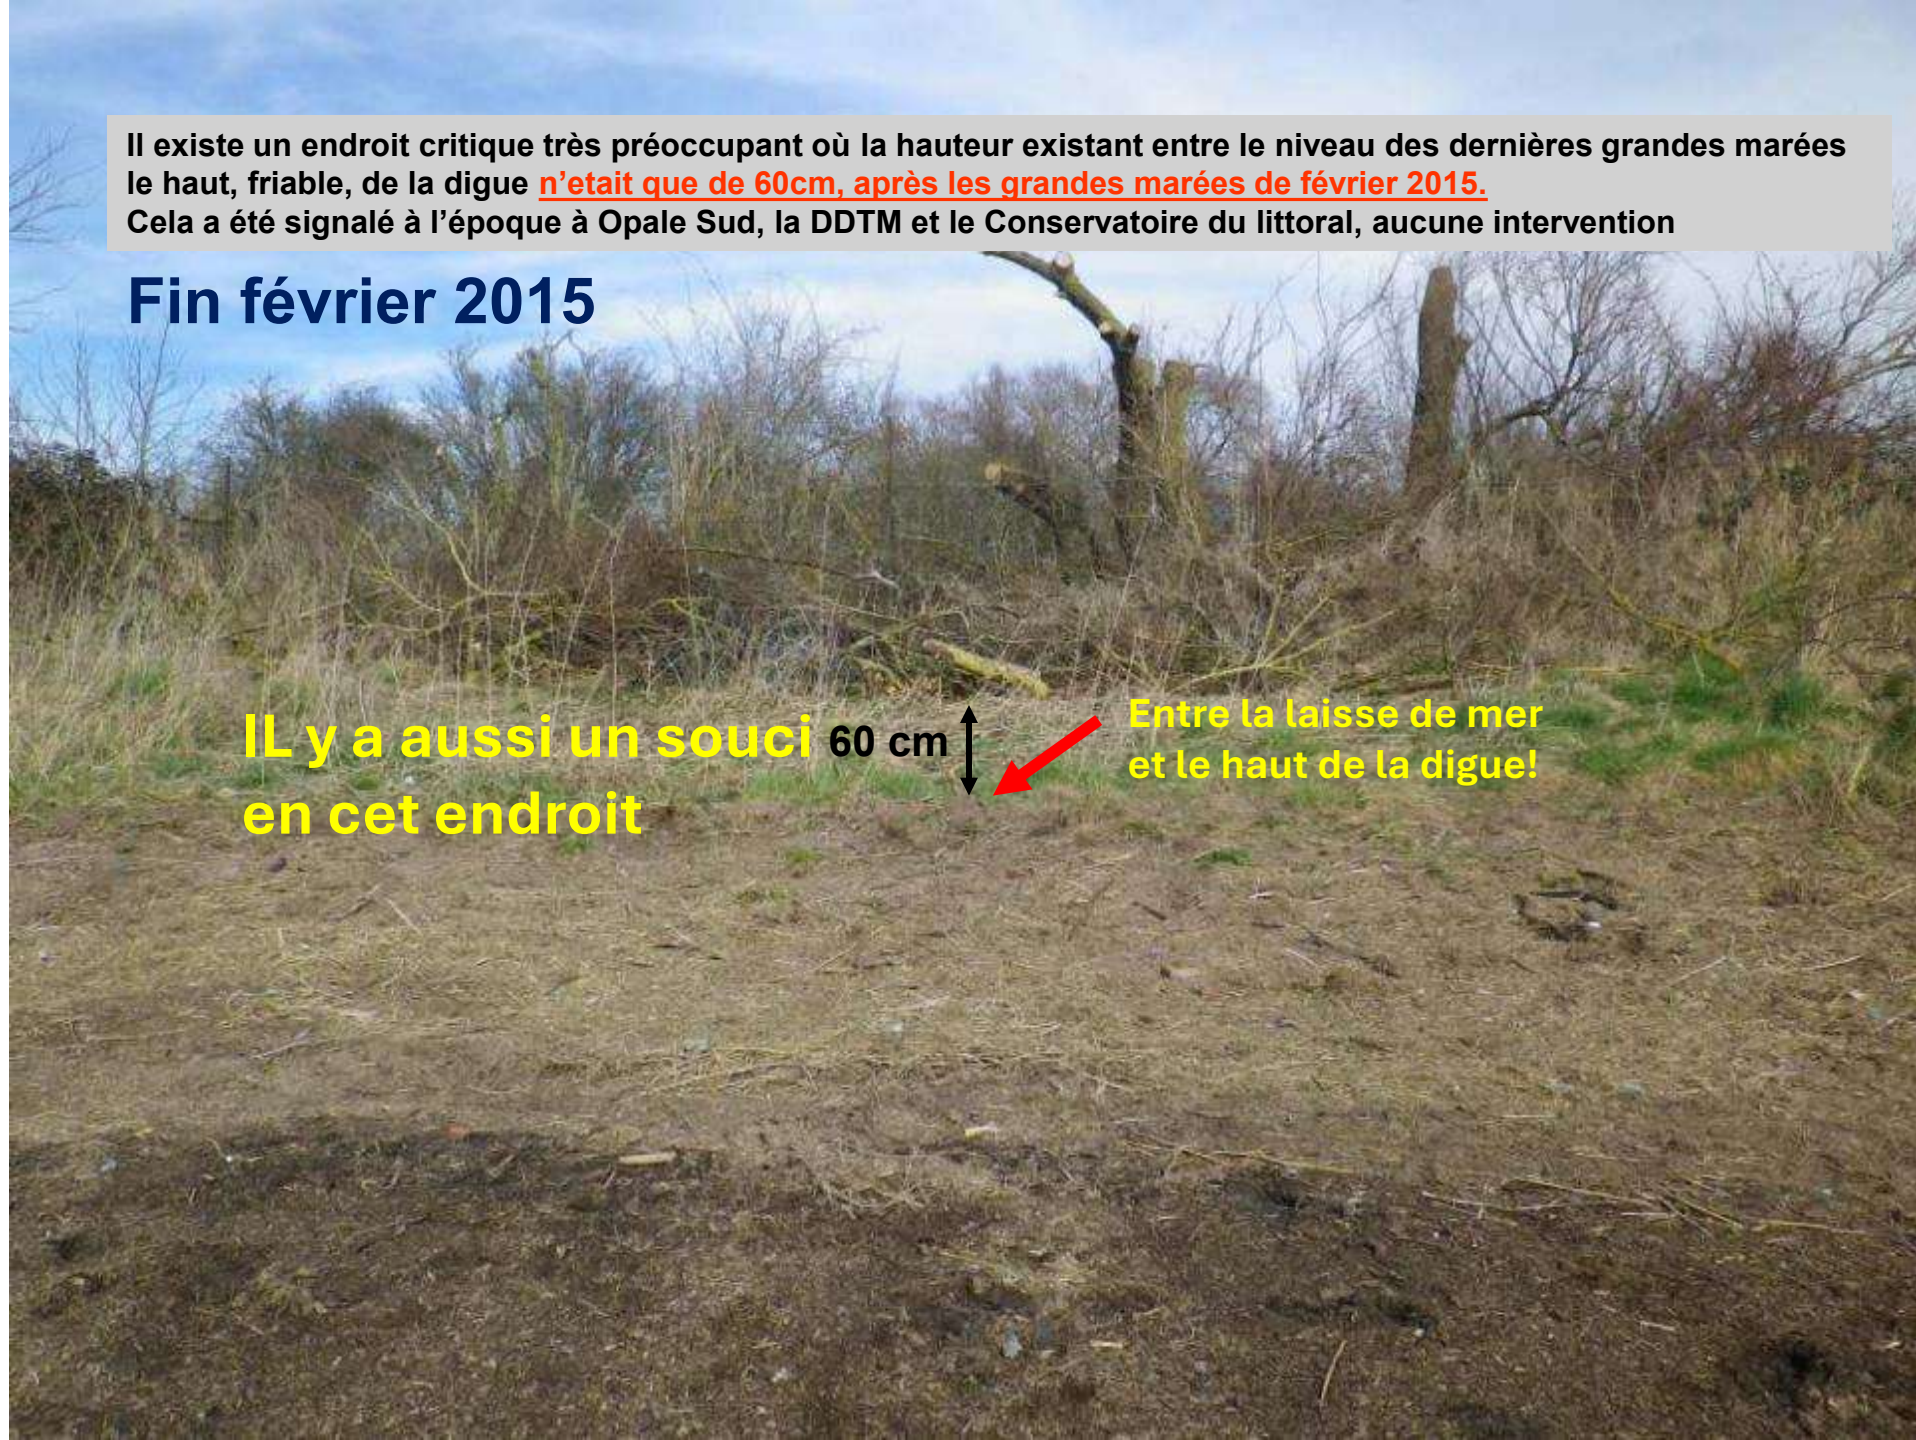
Fin février 2015

Il existe un endroit critique très préoccupant où la hauteur existant entre le niveau des dernières grandes marées le haut, friable, de la digue n'était que de 60cm, après les grandes marées de février 2015. Cela a été signalé à l'époque à Opale Sud, la DDTM et le Conservatoire du littoral, aucune intervention

**IL y a aussi un souci
en cet endroit**

60 cm

Entre la laisse de mer
et le haut de la digue!

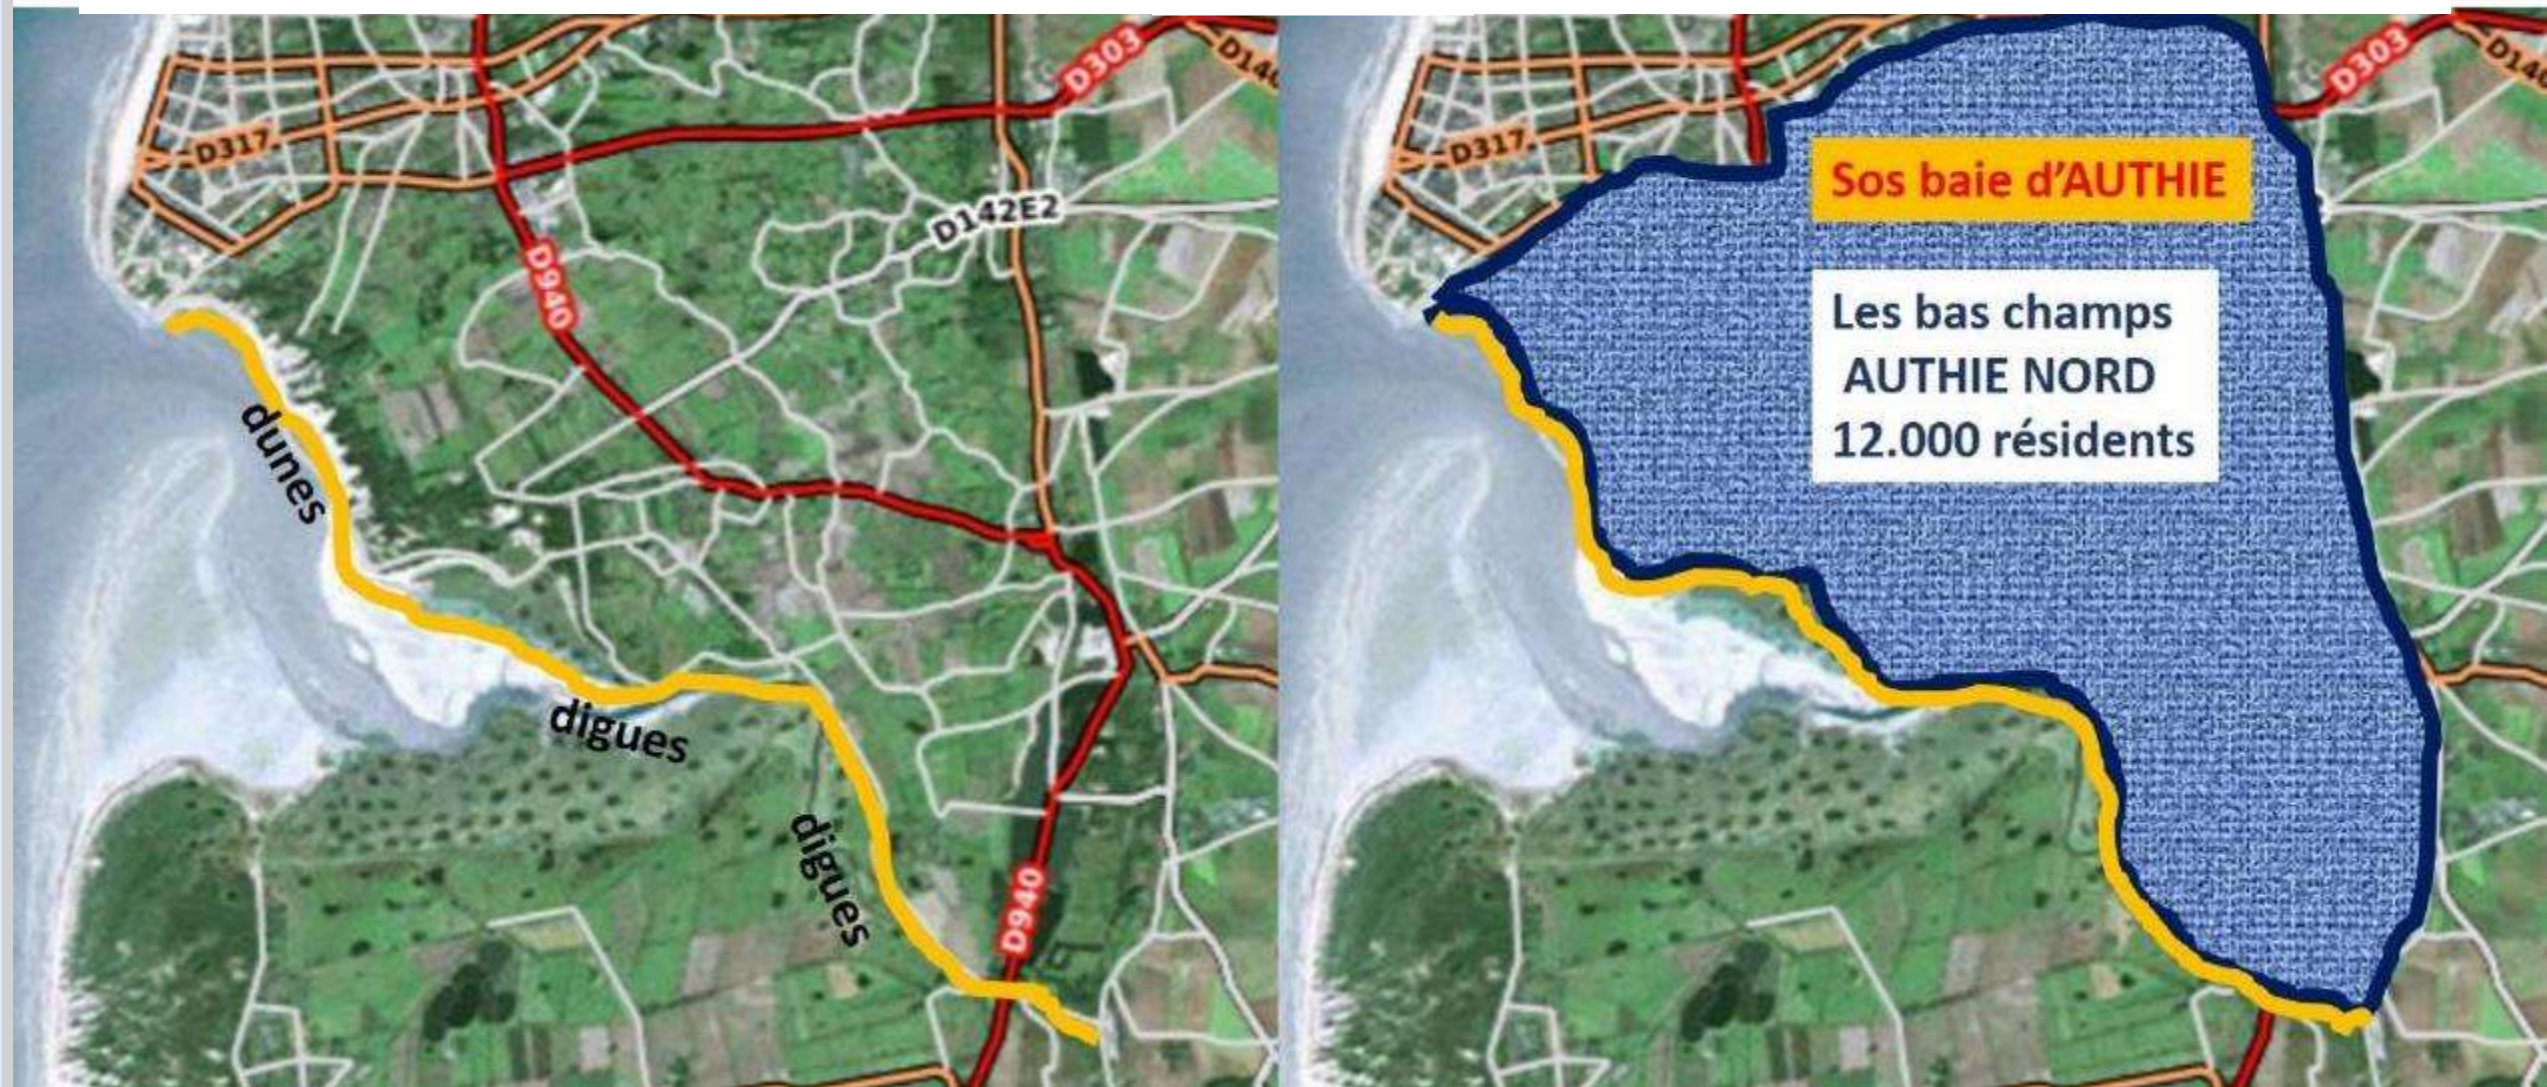
PROFIL ALTIMÉTRIQUE

Profil entre le pied de la digue rétro-littorale et l'église de VERTON

LE RISQUE DE SUBMERSION : IL EXISTE DANS TOUS NOS BAS CHAMPS, DES LORS QU'UNE PROTECTION CEDE, CORDON DUNAIRE OU DIGUE. LES PROFILS ALTIMETRIQUES FIGURANT EN FIN DE PUBLICATION PERMETTENT D'EN JUGER. LE RISQUE EST VARIABLE SELON LE NIVEAU DU TERRAIN.

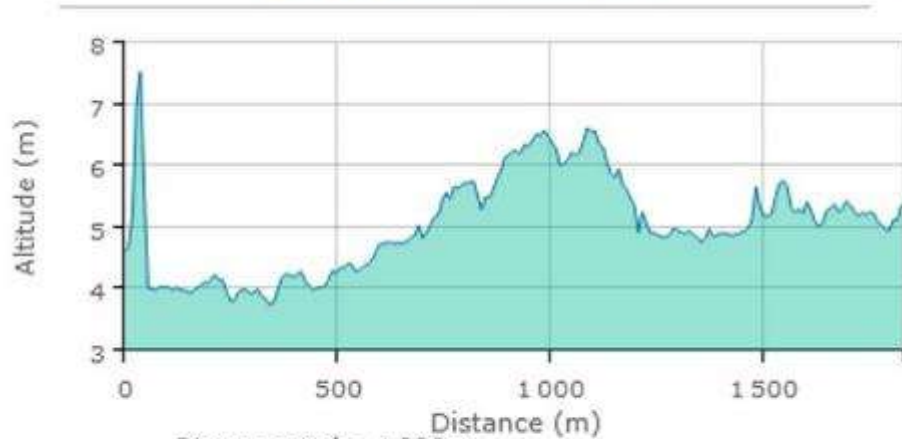
Distance totale : 1 828 m
Dénivelé positif : 12,14 m
Dénivelé négatif : -11,4 m

**Profil altimétrique entre
la digue de la Molliere et la mairie de Groffliers**

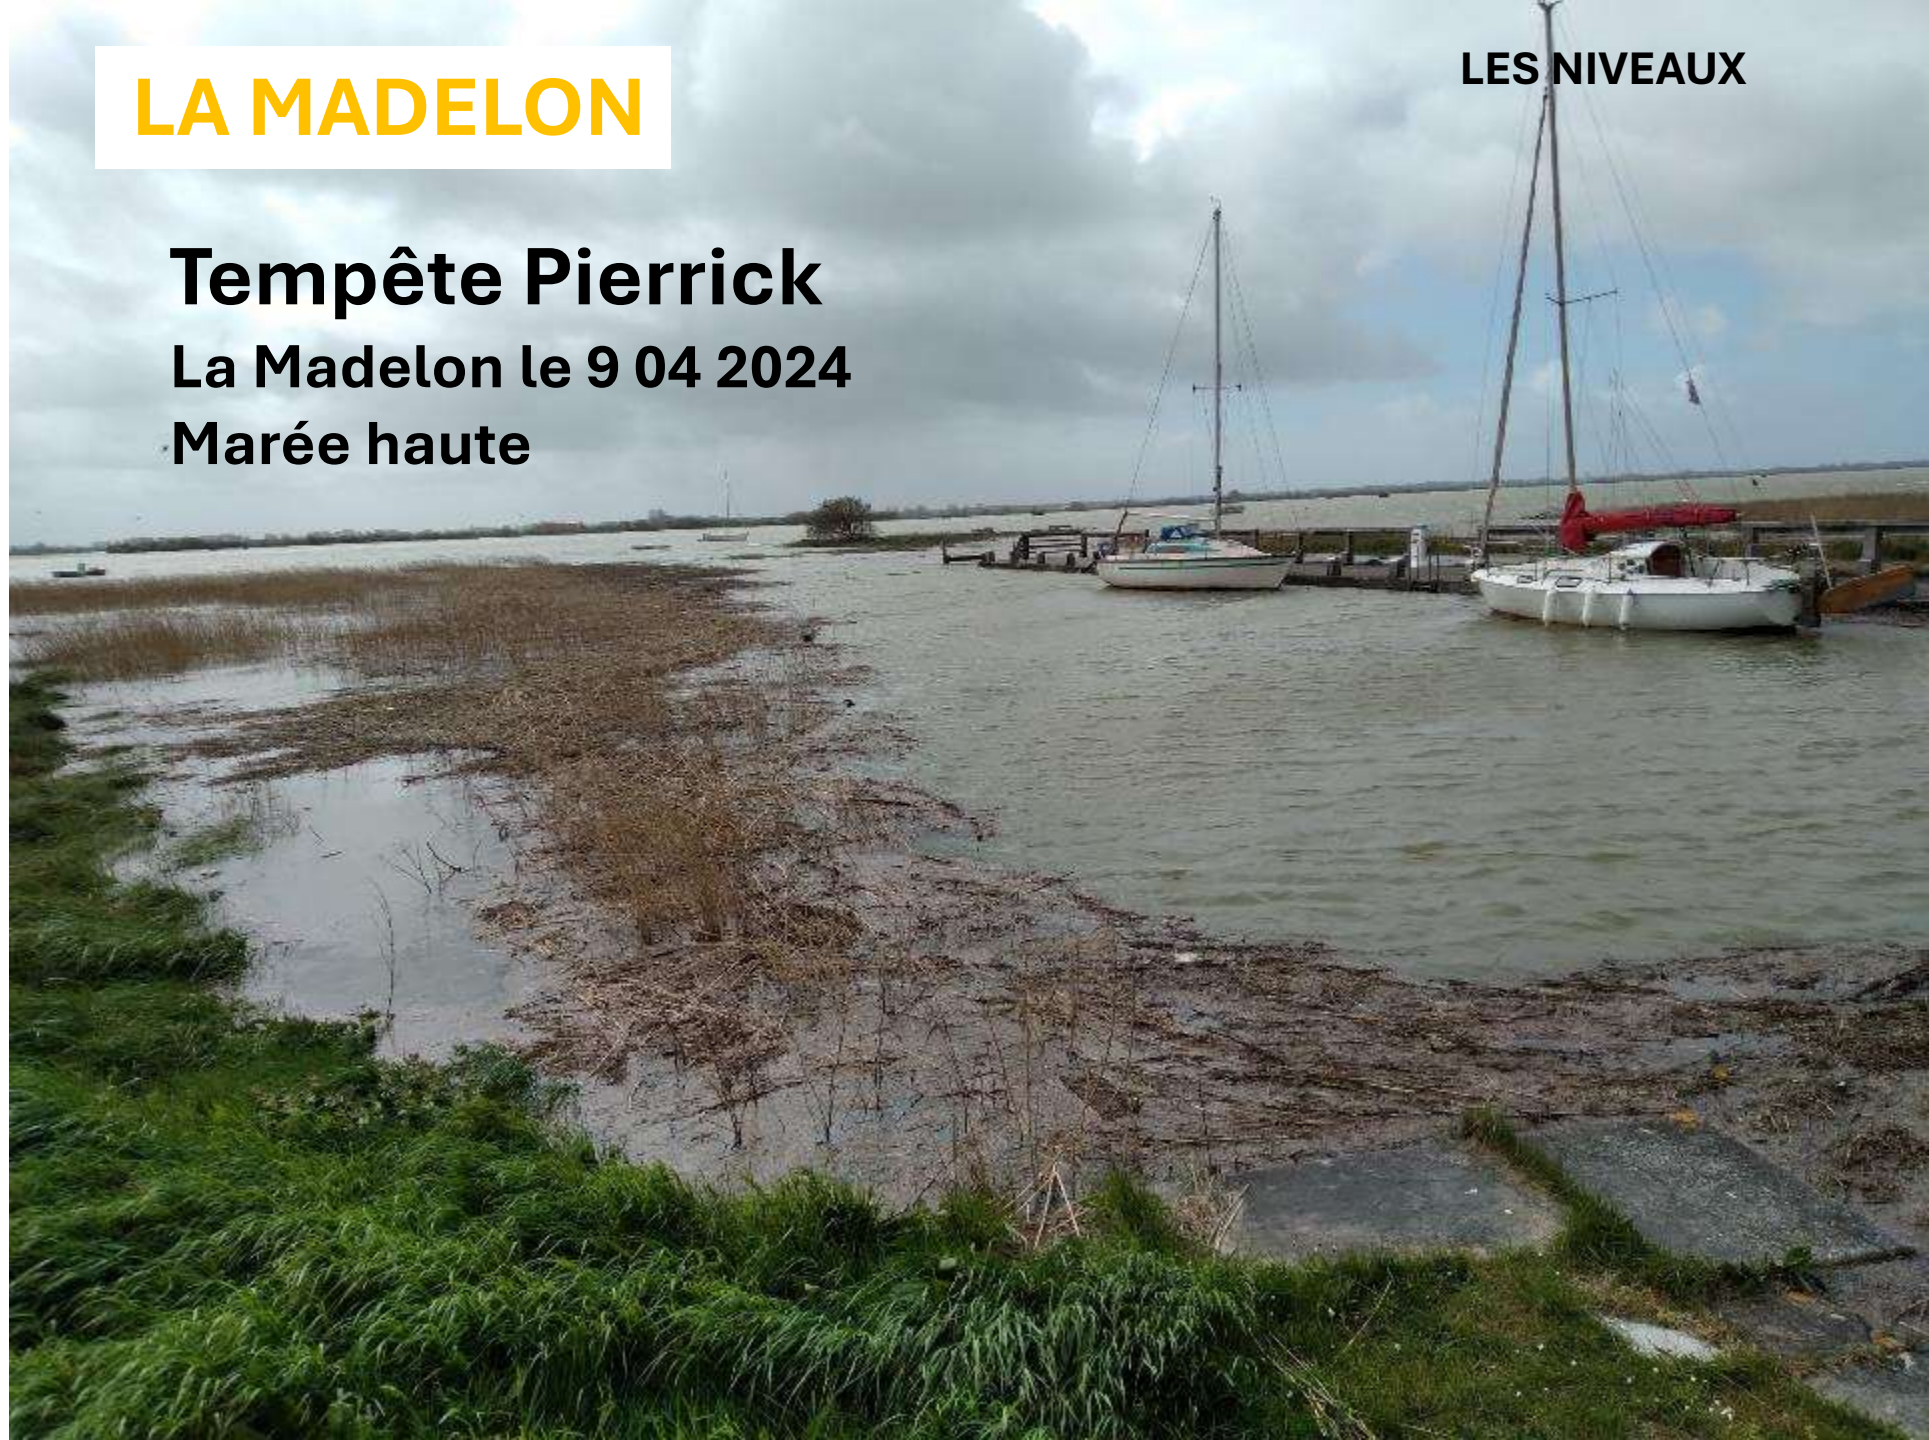
Tempête Pierrick
La Madelon le 9 04 2024
Marée haute

H : 6 mètres

(hauteur du niveau terrestre)

Autre souci, le niveau actuel de protection à la Madelon.

La flèche c'est 6 mètres de niveau terrestre

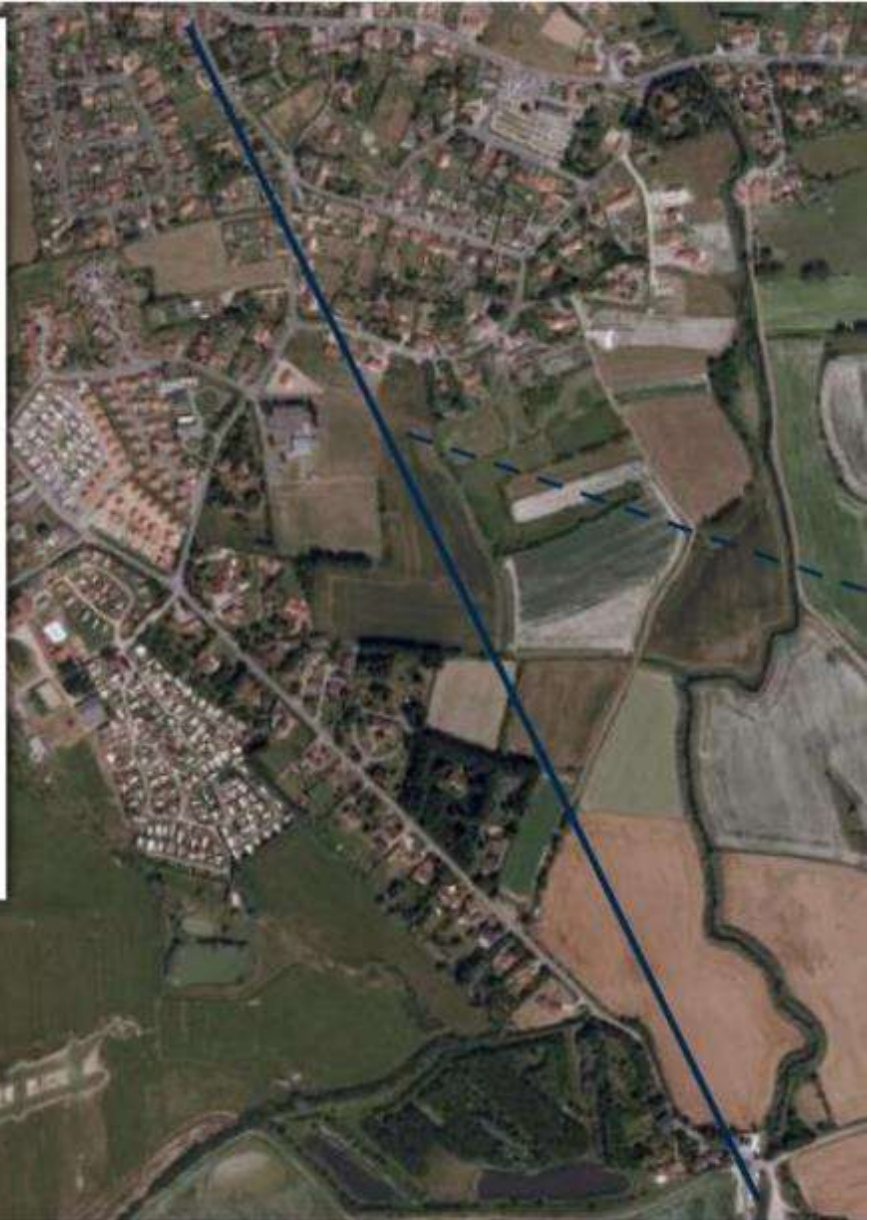
Profil entre le chenal de la Madelon et la mairie de Groffliers
